Asbestinventarisatetest

Wakkense Heirweg 63, 9800 Deinze

Attestnummer : 20260608-000377.000

Niet-asbestveilig

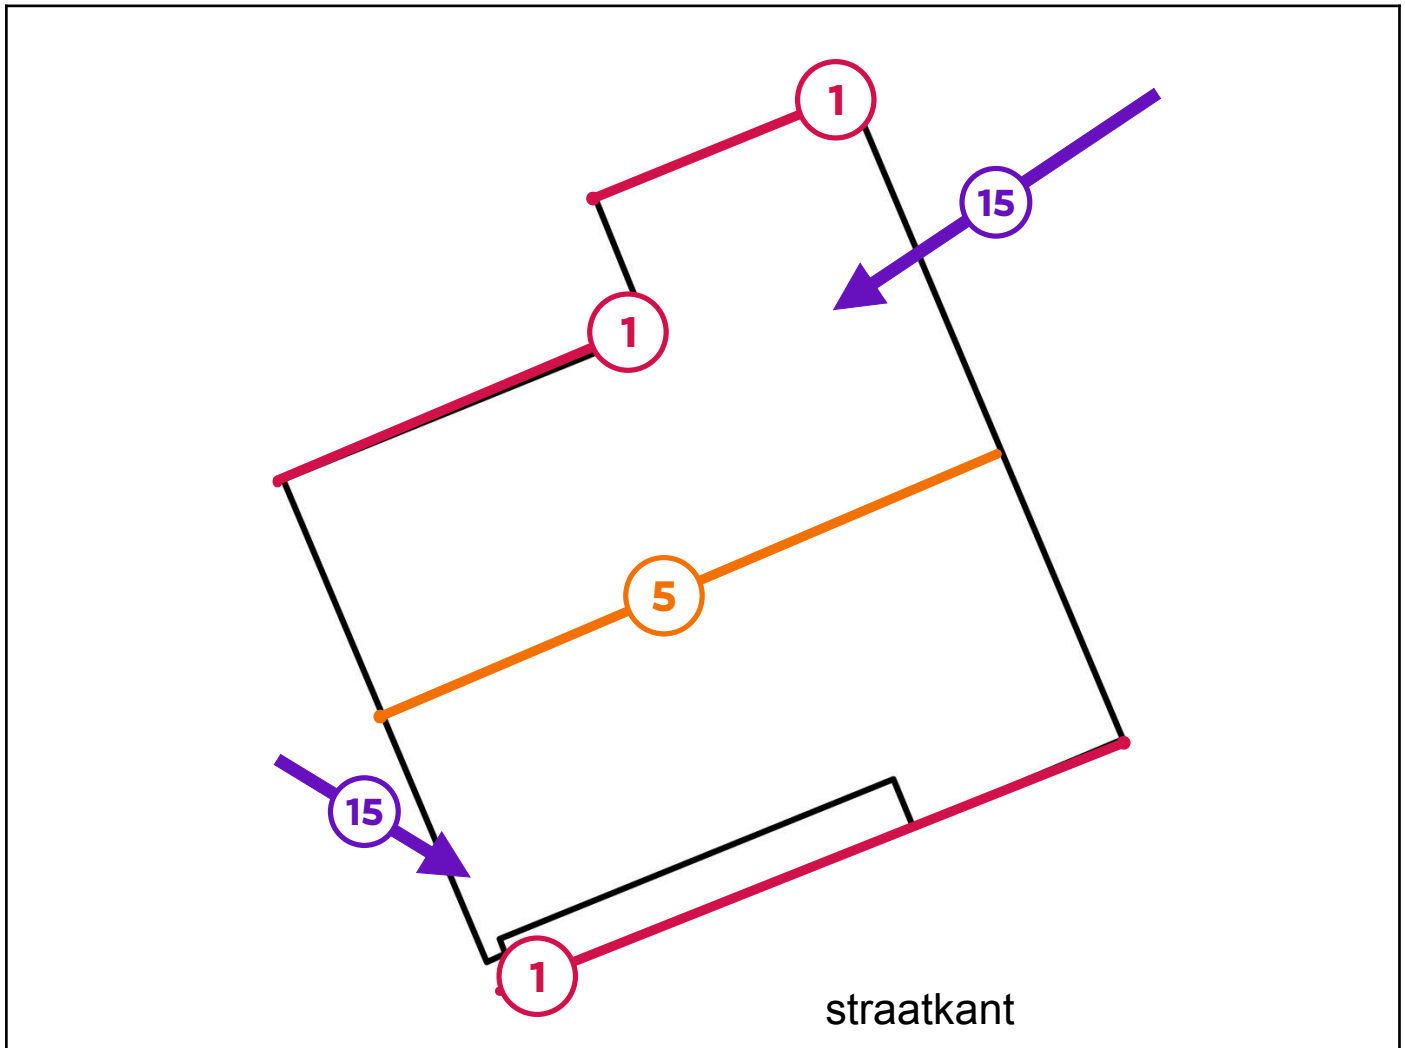
Plan 1.14: woning dakplan

Beschrijving	Type	Actie
1. Slib/sediment dakgoot	Asbestmateriaal	Dringend verwijderen
5. Nokpannen woning asbestcement	Asbestmateriaal	Verwijderen
15. Schouwen op het dak (beperkingsfiche)	Beperking	-

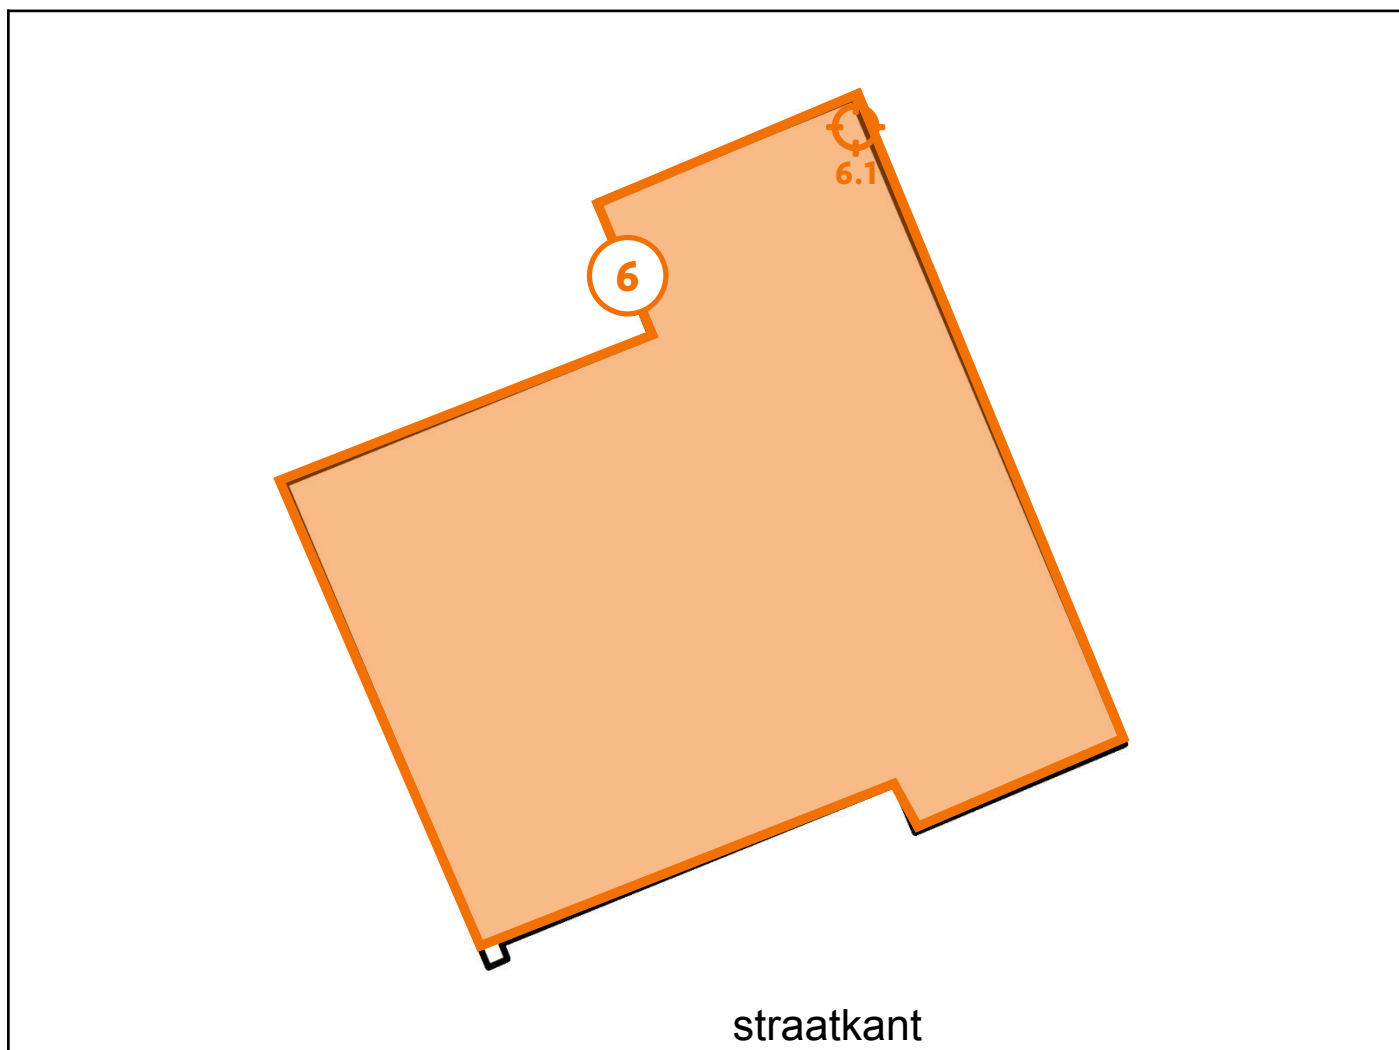
Plan 1.15: woning dakplan

Beschrijving	Type	Actie
6. Dakleien dak woning (met staalname)	Asbestmateriaal	Verwijderen
6.1 Code: 08	Puntmonster	-

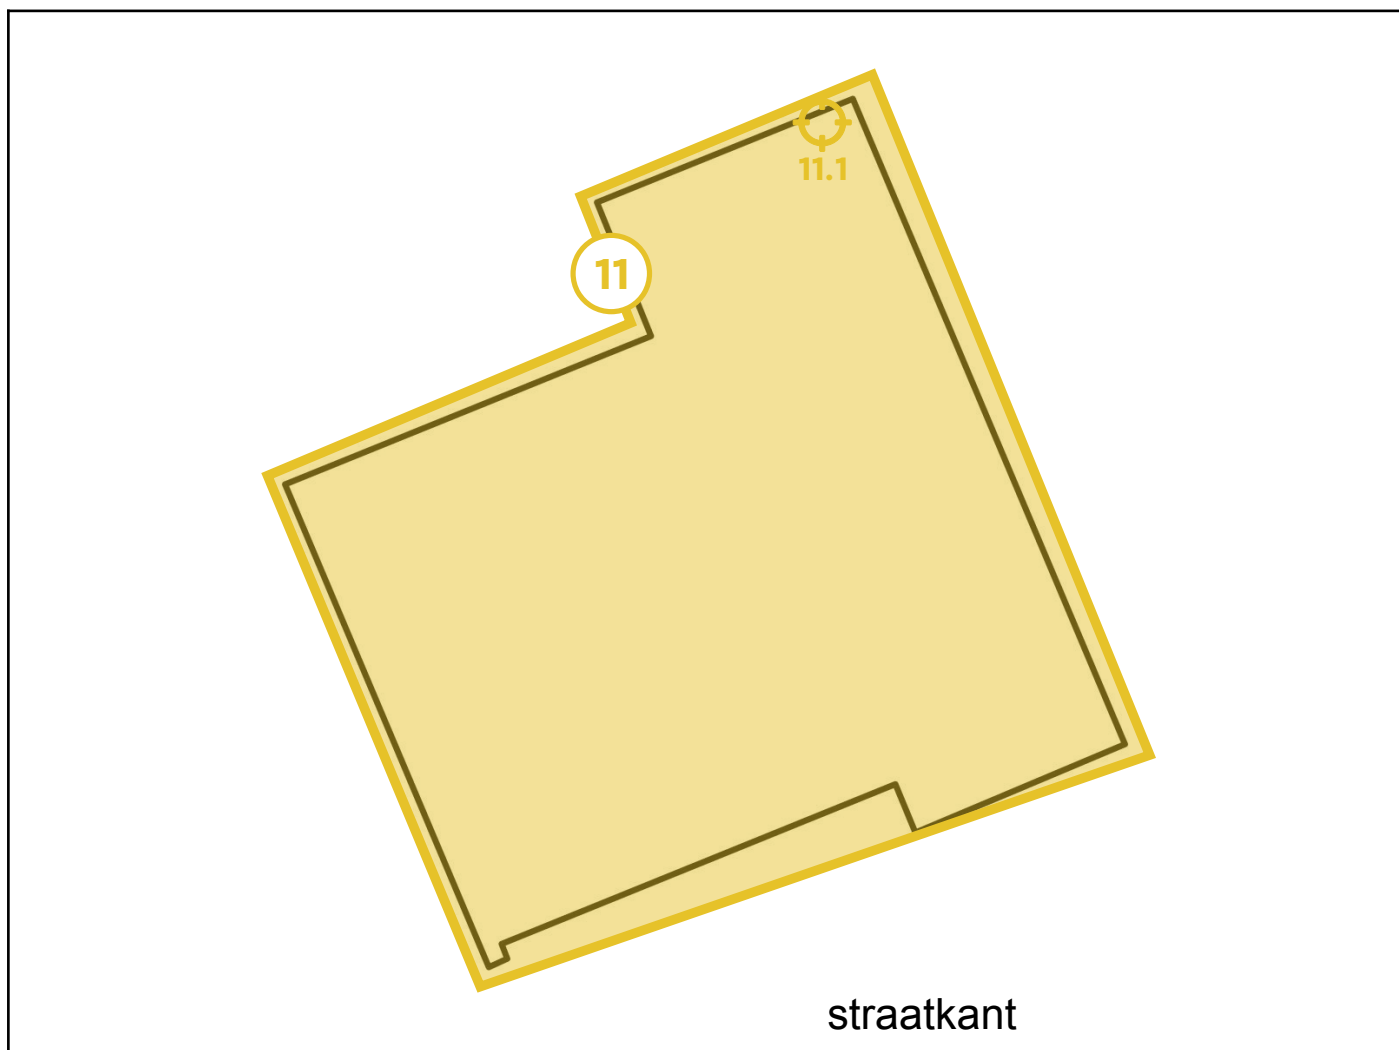
Plan 1.16: woning dakplan kopie

Beschrijving	Type	Actie
11. Onderdak (staalname)	Asbestmateriaal	Zorgvuldig beheren
11.1 Code: 03	Puntmonster	-

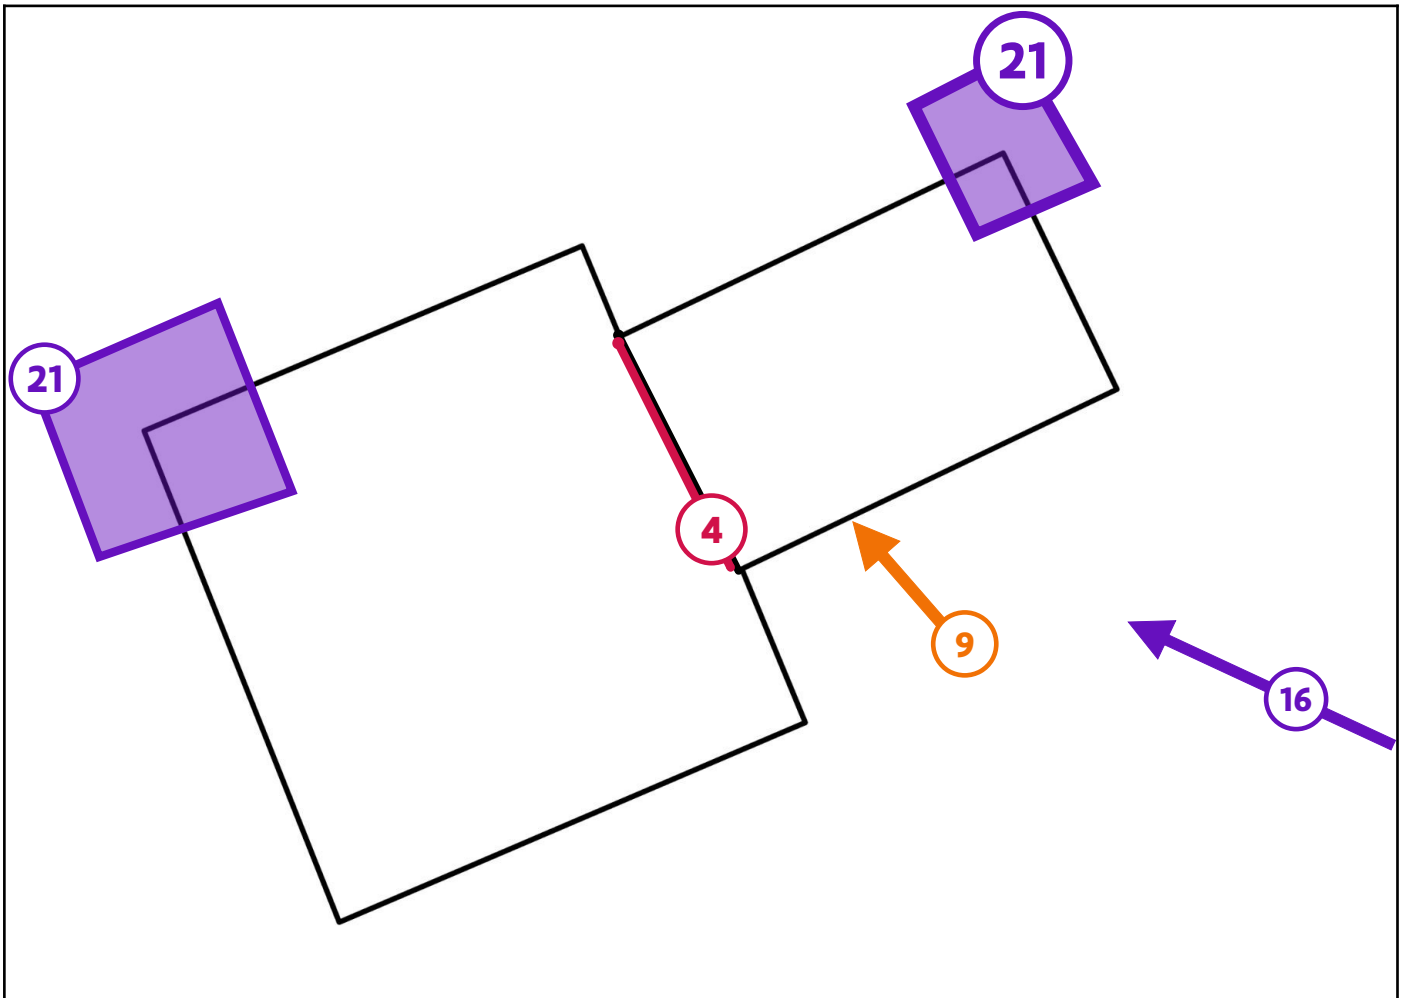
Plan 2.1: garage/tuinhuis plan

Beschrijving	Type	Actie
4. Slib/sediment dakgoot	Asbestmateriaal	Dringend verwijderen
9. handwaterpomp dichting(en)	Asbestmateriaal	Verwijderen
16. Putdeksel(s) vast/geklemd/te zwaar	Beperking	-
21. Afvloeizone goot naar bodem	Advies	-

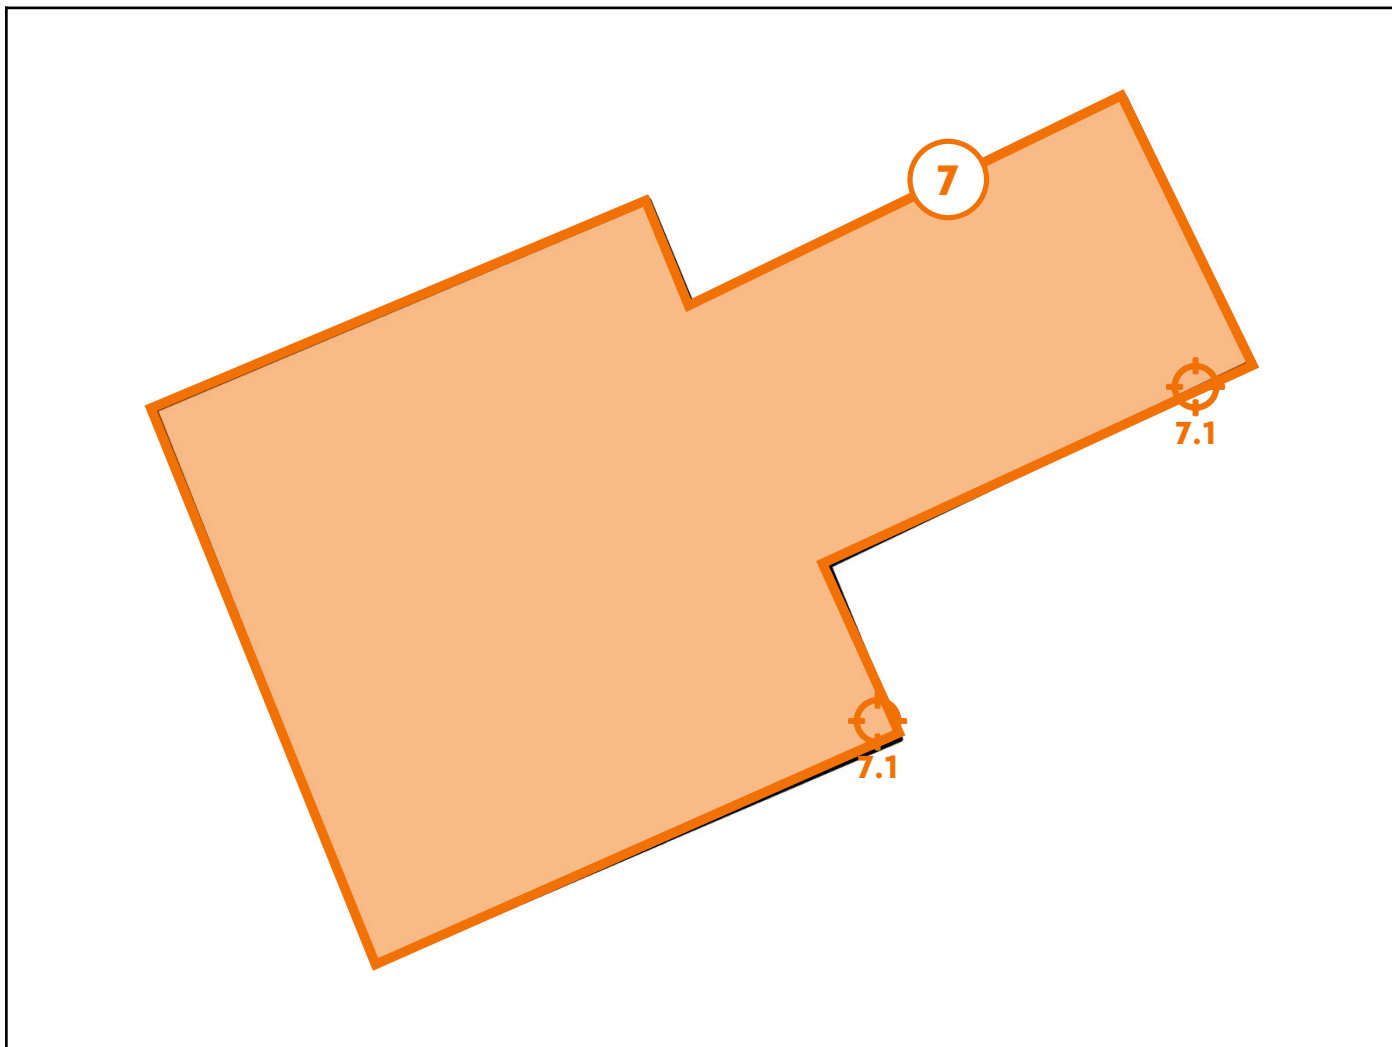
Plan 2.2: garage/tuinhuis dakplan

Beschrijving	Type	Actie
7. Golfplaten dak tuinhuis/garage (met staalname)	Asbestmateriaal	Verwijderen
7.1 Code: 10	Mengmonster	-

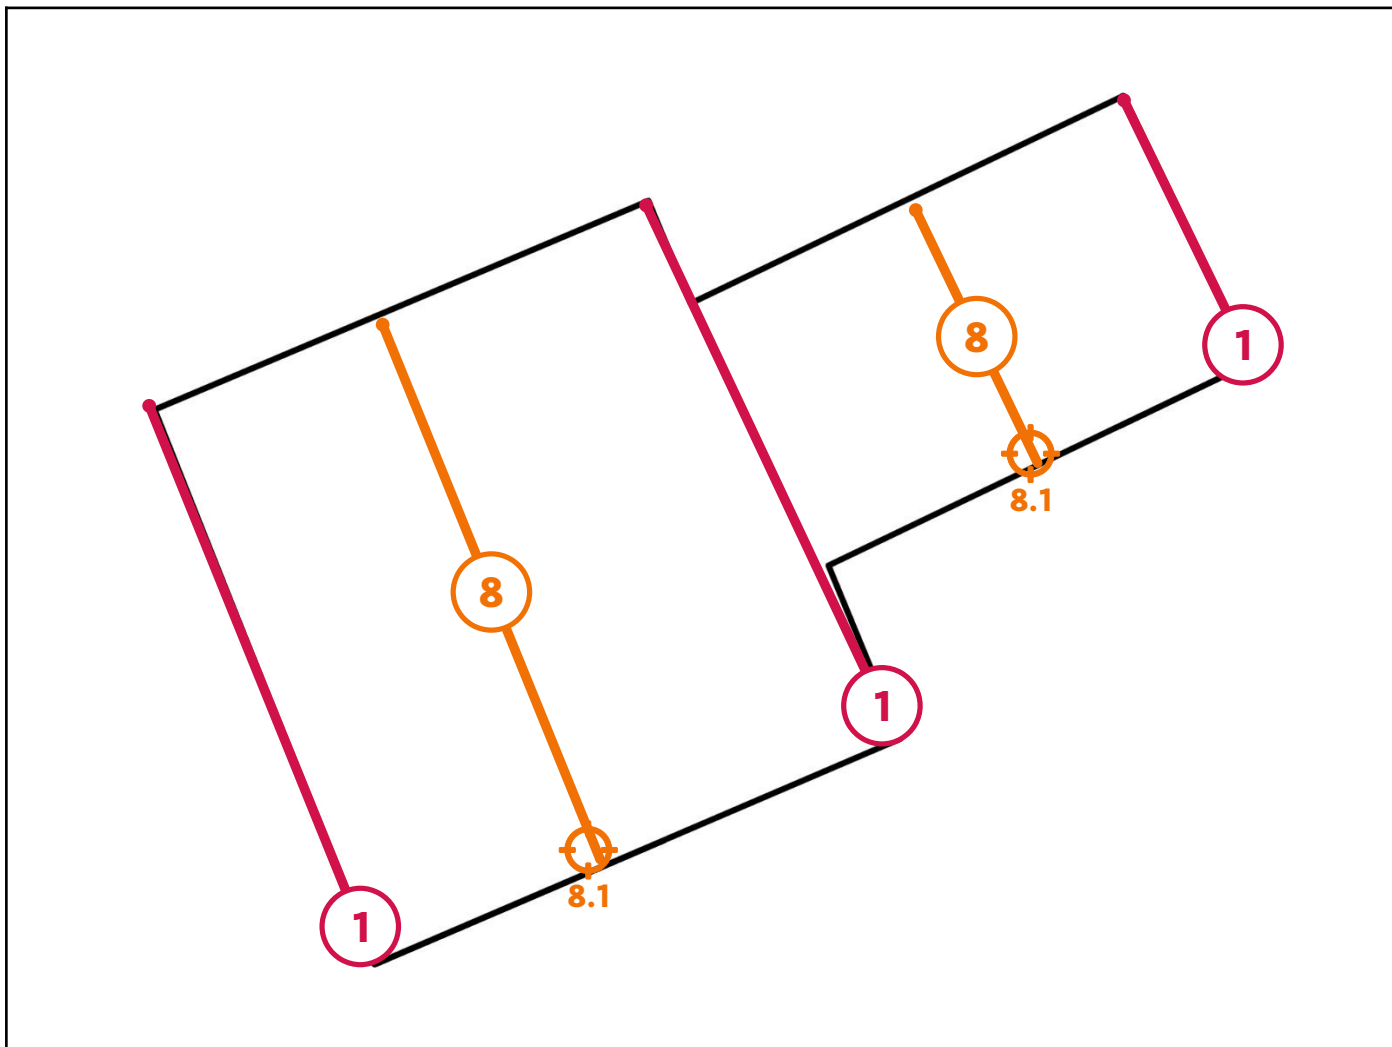
Plan 2.3: garage/tuinhuis dakplan kopie

Beschrijving	Type	Actie
1. Slib/sediment dakgoot	Asbestmateriaal	Dringend verwijderen
8. Nokpannen tuinhuis/garage asbestcement	Asbestmateriaal	Verwijderen
8.1 Code: 09	Mengmonster	-

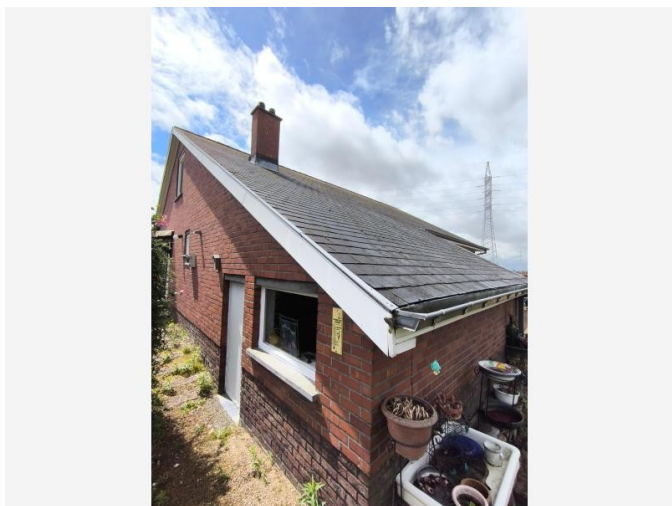
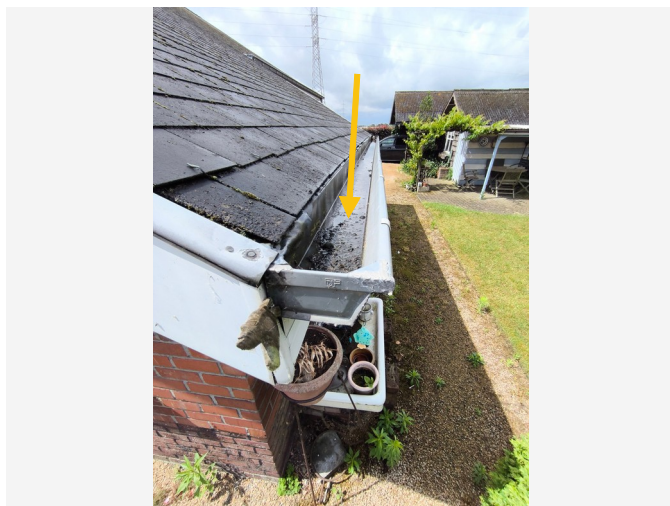
Beschrijving	Slib/sediment dakgoot
Type afvalstof	Betreft resten (contaminatie) van verwerking of beschadiging
Type resten (contaminatie)	<ul style="list-style-type: none"> • Stof, deeltjes < 4 mm, flinters, gruis (los, opliggend) • Stof, deeltjes < 4 mm, flinters, gruis (vermengd in materiaal)
Besmette materialen	<ul style="list-style-type: none"> • Sediment (dakgoot, afvoerbuisc, regenwaterput, ...)
Bron van de resten	golfplaten/dakleien
Omgeving	Buiten
Primaire drager	Infrastructuur hemelwater (opvang en afvoer)
Gebondenheid resten	Niet hecht
Hoeveelheid (gewicht - aantal)	<ul style="list-style-type: none"> • 6,00 kg - 1 stuk
Totaal gewicht	6,00 kg
Eenvoudig bereikbaar	Ja
Identificatiemethode	De asbestdeskundige beoordeelt het materiaal als asbestverdacht en dus asbesthoudend, en dit zonder monstername.
Opmerking	<p>De vermelde oppervlaktes, diktes, gewichten en volumes betreffen een berekeneerde raming. Er worden geen rechten verleend aan deze oppervlaktes/diktes/volumes.</p> <p>Hemelwater dat afspoelt van asbestcement daken of gevels kan asbestdeeltjes bevatten.</p>

- Verwijder het asbestafval.
- Voer bijkomende staalname(s) uit.

- Eenvoudige handelingen: mag via doe-het-zelf of door werknemer(s) met opleidingsattest eenvoudige handelingen
Reinig de dakgoten om asbesthoudend sediment of slib te verwijderen.

Voor verwijdering het slib extra bevochtigen of fixeren om stof te voorkomen , niet breken om stof te beperken .

Schep het mos in dubbel plastic zak , sluit dit luchtdicht af , en breng dit naar een erkend verwerker . Slib behoort tot niet hechtgebonden afval.

Reinig de dakgoot en het gebruikt materiaal met overvloedig water.

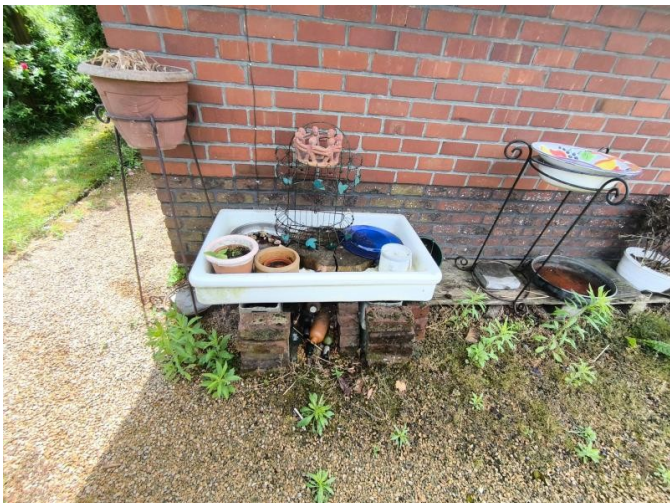
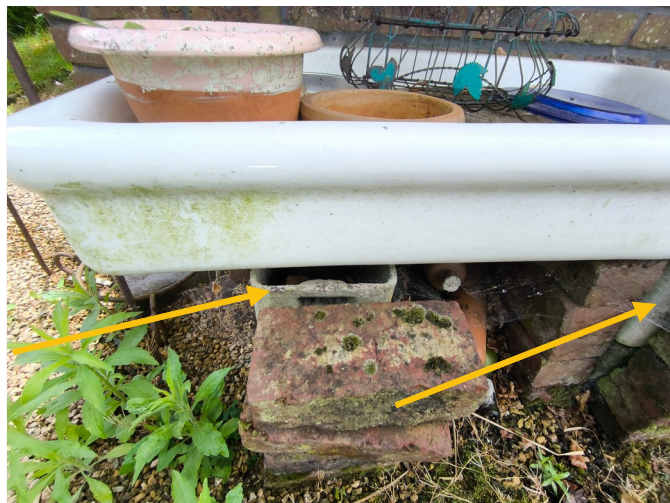
Fiche 3: Asbestcement afval (buiten) bloembakken

Beschrijving	Asbestcement afval (buiten) bloembakken
Type afvalstof	Betreft stock-voorraad of gedemonteerde asbestmaterialen
Aanwezige resten	Geen resten aanwezig
Omgeving	Buiten
Primaire drager	Bodem
Asbestmaterialen	<ul style="list-style-type: none">• Bak, reservoir, kuip, bloembak
Bindmiddel van asbestmateriaal	Cement
Gebondenheid op basis van bindmiddel	Hecht
Hoeveelheid (gewicht - aantal)	<ul style="list-style-type: none">• 5,00 kg - 4 stuks
Totaal gewicht	20,00 kg
Eenvoudig bereikbaar	Ja
Identificatiemethode	De asbestdeskundige beoordeelt het materiaal als asbestverdacht en dus asbesthoudend, en dit zonder monsternamen.
Opmerking	De vermelde hoeveelheid betreft een beredeneerde raming. Er worden geen rechten verleend aan deze hoeveelheid.

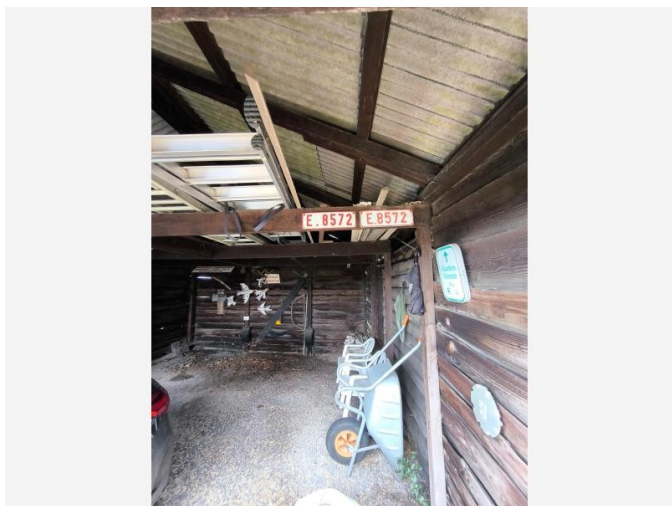
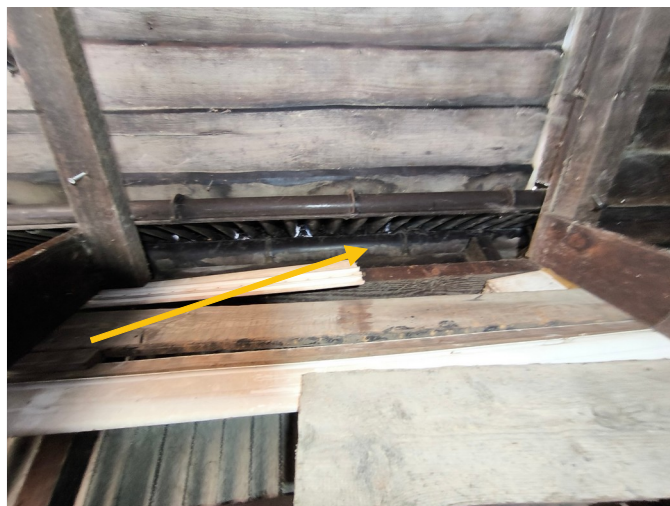
Beschrijving	Slib/sediment dakgoot
Type afvalstof	Betreft resten (contaminatie) van verwerking of beschadiging
Type resten (contaminatie)	<ul style="list-style-type: none">• Stof, deeltjes < 4 mm, flinters, gruis (los, opliggend)• Stof, deeltjes < 4 mm, flinters, gruis (vermengd in materiaal)
Besmette materialen	<ul style="list-style-type: none">• Sediment (dakgoot, afvoerbuï, regenwaterput, ...)
Bron van de resten	golfplaten
Omgeving	Binnen
Primaire drager	Infrastructuur hemelwater (opvang en afvoer)
Gebondenheid resten	Niet hecht
Hoeveelheid (gewicht - aantal)	<ul style="list-style-type: none">• 1,00 kg - 1 stuk
Totaal gewicht	1,00 kg
Eenvoudig bereikbaar	Ja
Identificatiemethode	De asbestdeskundige beoordeelt het materiaal als asbestverdacht en dus asbesthoudend, en dit zonder monstername.
Opmerking	<p>De vermelde oppervlaktes, diktes, gewichten en volumes betreffen een berekeneerde raming. Er worden geen rechten verleend aan deze oppervlaktes/diktes/volumes.</p> <p>Hemelwater dat afspoelt van asbestcement daken of gevels kan asbestdeeltjes bevatten.</p>

Voor verwijdering het slib extra bevochtigen of fixeren om stof te voorkomen , niet breken om stof te beperken .

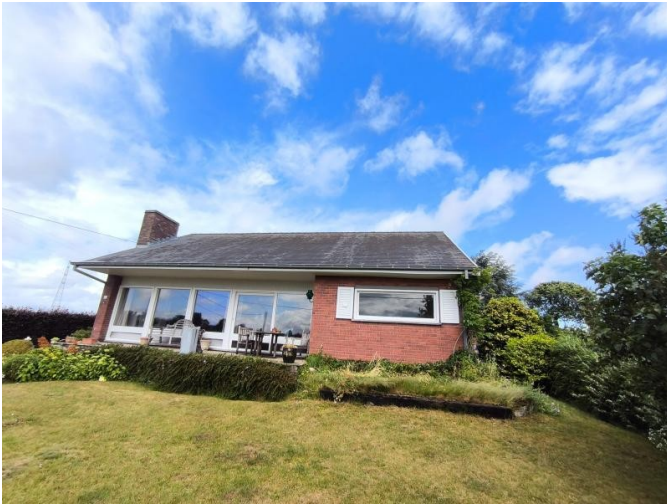
Beschrijving	Nokpannen woning asbestcement
Omgeving	Buiten
Primaire drager	Schuin dak
Asbestmateriaal	Dak- en gevelbekleding - Nok, windveer, boeiboord
Bindmiddel van asbestmateriaal	Cement
Gebondenheid op basis van bindmiddel	Hecht
Hoeveelheid (oppervlakte - aantal)	<ul style="list-style-type: none">• 8,00 m² - 1 stuk
Totale oppervlakte	8,00 m ²
Eenvoudig bereikbaar	Ja
Bevestigingswijze	<ul style="list-style-type: none">• Geklemd• Geschroefd
Identificatiemethode	<p>De asbestdeskundige beoordeelt het materiaal als asbestverdacht en dus asbesthoudend, en dit zonder monstername.</p> <p>Motivatie: Er is een onderzoeksbeperking die monstername verhindert; De ruimte of het materiaal bevindt zich hoger dan 3,5 meter vanaf een vaste ondergrond.</p>
Destructieve handeling voor identificatie	Nee
Opmerking	<p>De opgegeven volumes betreffen een beredeneerde schatting, er worden geen rechten toegekend aan deze schatting.</p> <p>De materialen zijn visueel herkend als asbest verdacht.</p>

- Eenvoudige handelingen: mag via doe-het-zelf of door werknemer(s) met opleidingsattest eenvoudige handelingen
EH via doe-het-zelf Standaard dragen van de nodige wegwerp beschermingsmiddelen FFP 3 masker, handschoenen en tyvec CAT III type 5-6, afwasbaar schoeisel Indien mogelijk de ondervloer afdekken, nokpannen/windveren voorzichtig verwijderen, extra fixeren, niet breken, niet gooien, onmiddellijk dubbel verpakken, luchtdicht afsluiten of voorzichtig in container met asbest bag plaatsen. Voldoende benevelen/bevochtigen tijdens de duur van de werken. Indien nokpannen/windveren in slechte staat zijn en kans bestaat op breken: Eenvoudige handeling opgeleid personeel, alle werknemer(s) moeten wel beschikken over een opleidingsattest eenvoudige handelingen 8u Voor hechtgebonden toepassingen: Bij verwijdering door doe-het-zelf moet men dit afval dubbel en luchtdicht verpakt aandienen bij het gemeentelijk recyclagepark. Men raadpleegt best op voorhand de voorwaarden van het recyclagepark. Zie ook link Zie <https://ovam.vlaanderen.be/wie-mag-wat-verwijderen> <https://ovam.vlaanderen.be/voorzorgsmaatregelen->

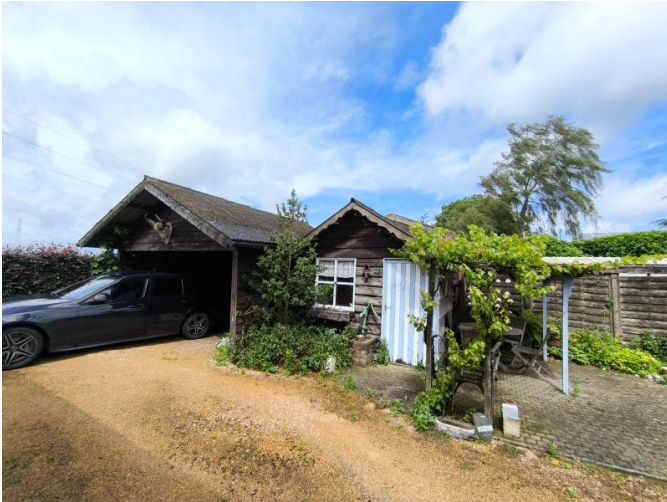
Fiche 7: Golfplaten dak tuinhuis/garage (met staalname)

Beschrijving	Golfplaten dak tuinhuis/garage (met staalname)
Omgeving	Grenst aan binnen- en buitenlucht
Primaire drager	Schuin dak
Asbestmateriaal	Dak- en gevelbekleding - Golfplaat
Bindmiddel van asbestmateriaal	Cement
Gebondenheid op basis van bindmiddel	Hecht
Hoeveelheid (oppervlakte - aantal)	<ul style="list-style-type: none">• 45,00 m² - 1 stuk
Totale oppervlakte	45,00 m ²
Eenvoudig bereikbaar	Ja
Bevestigingswijze	<ul style="list-style-type: none">• Geschroefd
Identificatiemethode	Een monstername door de asbestdeskundige met laboanalyse door een asbestlabo.
Destructieve handeling voor identificatie	Nee
Opmerking	<p>Er werd een staal genomen aan een uitstekend stuk waardoor de waterdichtheid van de dakbedekking niet in het gedrang komt.</p> <p>De vermelde oppervlaktes, diktes en volumes betreffen een beredeneerde schatting. Er worden geen rechten verleend aan deze oppervlaktes/diktes/volumes</p>

- Eenvoudige handelingen: mag via doe-het-zelf of door werknemer(s) met opleidingsattest eenvoudige handelingen
EH via doe-het-zelf Standaard dragen van de nodige wegwerp beschermingsmiddelen FFP 3 masker, handschoenen en tyvec CAT III type 5-6, afwasbaar schoeisel Indien mogelijk de ondervloer afdekken, golfplaten voorzichtig verwijderen, extra fixeren, niet breken, niet gooien, onmiddellijk dubbel verpakken, luchtdicht afsluiten of voorzichtig in container met asbest bag plaatsen. Voldoende benevelen/bevochtigen tijdens de duur van de werken. Indien golfplaten in slechte staat zijn en kans bestaat op breken: Eenvoudige handeling opgeleid personeel, alle werknemer(s) moeten wel beschikken over een opleidingsattest eenvoudige handelingen 8u Voor hechtgebonden toepassingen: Bij verwijdering door doe-het-zelf moet men dit afval dubbel en luchtdicht verpakt aandienen bij het gemeentelijk recyclagepark. Men raadpleegt best op

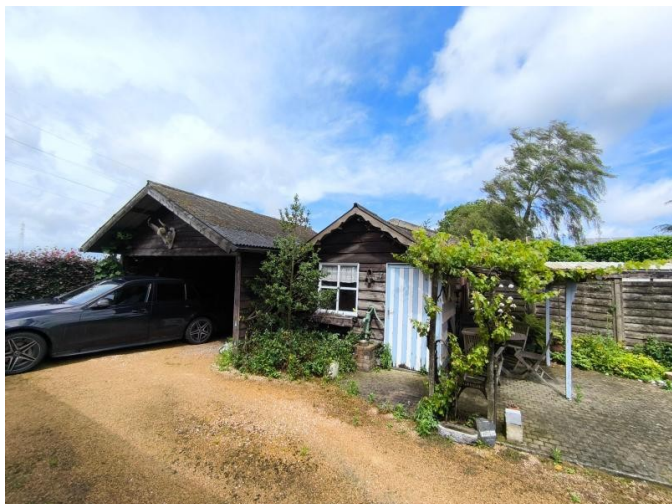
Beschrijving	Nokpannen tuinhuis/garage asbestcement
Omgeving	Buiten
Primaire drager	Schuin dak
Asbestmateriaal	Dak- en gevelbekleding - Nok, windveer, boeiboord
Bindmiddel van asbestmateriaal	Cement
Gebondenheid op basis van bindmiddel	Hecht
Hoeveelheid (oppervlakte - aantal)	<ul style="list-style-type: none">• 5,00 m² - 1 stuk
Totale oppervlakte	5,00 m ²
Eenvoudig bereikbaar	Ja
Bevestigingswijze	<ul style="list-style-type: none">• Geklemd• Geschroefd
Identificatiemethode	Een monstername door de asbestdeskundige met laboanalyse door een asbestlabo.
Destructieve handeling voor identificatie	Nee
Opmerking	<p>De opgegeven volumes betreffen een beredeneerde schatting, er worden geen rechten toegekend aan deze schatting.</p> <p>De materialen zijn visueel herkend als asbest verdacht.</p>

- Eenvoudige handelingen: mag via doe-het-zelf of door werknemer(s) met opleidingsattest eenvoudige handelingen
EH via doe-het-zelf Standaard dragen van de nodige wegwerp beschermingsmiddelen FFP 3 masker, handschoenen en tyvec CAT III type 5-6, afwasbaar schoeisel Indien mogelijk de ondervloer afdekken, nokpannen/windveren voorzichtig verwijderen, extra fixeren, niet breken, niet gooien, onmiddellijk dubbel verpakken, luchtdicht afsluiten of voorzichtig in container met asbest bag plaatsen. Voldoende benevelen/bevochtigen tijdens de duur van de werken. Indien nokpannen/windveren in slechte staat zijn en kans bestaat op breken: Eenvoudige handeling opgeleid personeel, alle werknemer(s) moeten wel beschikken over een opleidingsattest eenvoudige handelingen 8u Voor hechtgebonden toepassingen: Bij verwijdering door doe-het-zelf moet men dit afval dubbel en luchtdicht verpakt aandienen bij het gemeentelijk recyclagepark. Men raadpleegt best op voorhand de voorwaarden van het recyclagepark. Zie ook link Zie <https://ovam.vlaanderen.be/wie-mag-wat-verwijderen> <https://ovam.vlaanderen.be/voorzorgsmaatregelen-bij-asbestverwijdering> <https://ovam.vlaanderen.be/asbestafval-afvoeren> Zie ook wetgevend kader (website van de OVAM en CODEX boek VI titel 3).

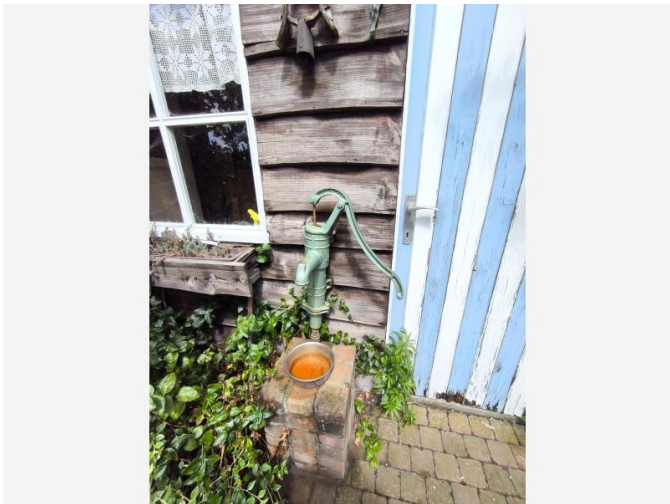
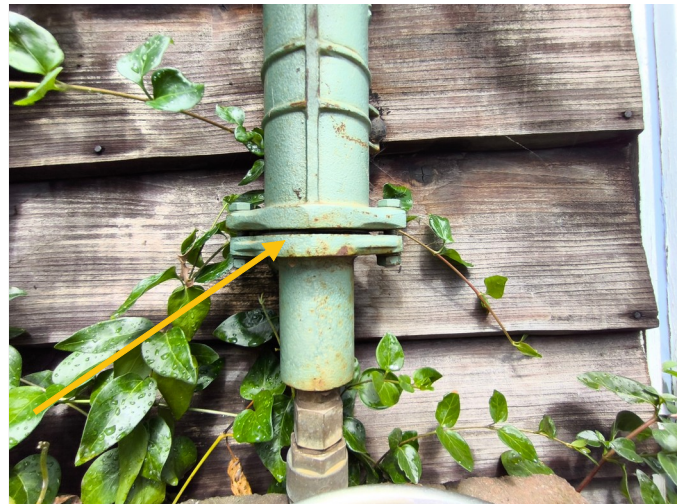
Beschrijving	handwaterpomp dichting(en)
Omgeving	Buiten
Primaire drager	handwaterpomp
Asbestmateriaal	Pakking, dichting
Bindmiddel van asbestmateriaal	Karton - papier - viltachtig
Gebondenheid op basis van bindmiddel	Niet-hechtgebonden
Hoeveelheid (gewicht - aantal)	<ul style="list-style-type: none">• 1,00 kg - 1 stuk
Totaal gewicht	1,00 kg
Eenvoudig bereikbaar	Ja
Bevestigingswijze	<ul style="list-style-type: none">• Geklemd
Identificatiemethode	<p>De asbestdeskundige beoordeelt het materiaal als asbestverdacht en dus asbesthoudend, en dit zonder monstername.</p> <p>Motivatie: De monstername brengt andere schade aan dan schade die inherent is aan de monstername.</p>
Destructieve handeling voor identificatie	Nee
Opmerking	De vermelde oppervlaktes en volumes betreffen een beredeneerde schatting. Er worden geen rechten verleend aan deze oppervlaktes/volumes.

Bevochtig het materiaal en verpak in dubbel plastic folie

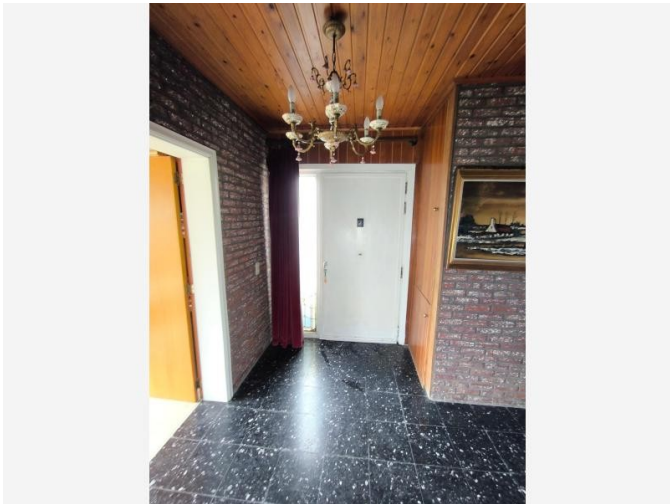
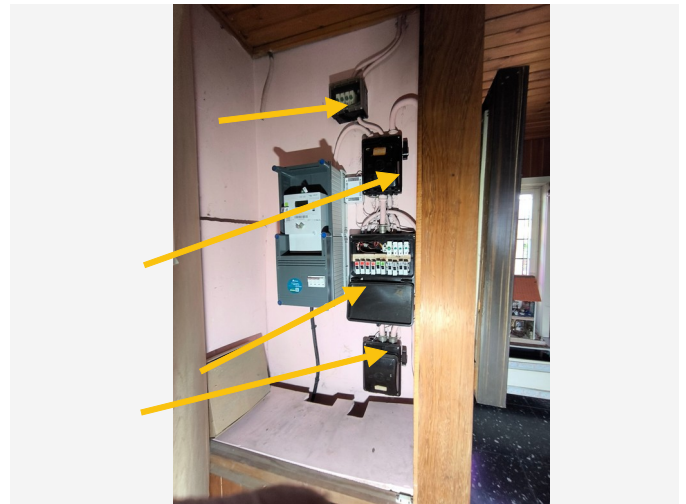
Beschrijving	Bakeliet toep.(schakelaars-stopcontact.-verdeeldozen-...)
Omgeving	Binnen
Primaire drager	Communicatie en elektrische infrastructuur en uitrusting
Asbestmateriaal	Plaat, paneel, tablet - Type Bakeliet
Bindmiddel van asbestmateriaal	Kunststof of -hars
Gebondenheid op basis van bindmiddel	Hecht
Hoeveelheid (oppervlakte - dikte - aantal)	• 1,00 m ² - 1,00 cm - 1 stuk
Totaal volume	0,01 m ³
Eenvoudig bereikbaar	Ja
Bevestigingswijze	• Geschroefd
Identificatiemethode	De asbestdeskundige beoordeelt het materiaal als asbestverdacht en dus asbesthoudend, en dit zonder monstername. Motivatie: De monstername brengt andere schade aan dan schade die inherent is aan de monstername.
Destructieve handeling voor identificatie	Nee
Opmerking	De vermelde oppervlaktes,langtes en volumes betreffen een beredeneerde schatting. Er worden geen rechten verleend aan deze oppervlaktes/lengtes/volumes. Het is moeilijk te bepalen of de bakeliettoepassingen in de woning ook effectief asbesthoudend zijn (het kan ook gaan om de asbestvrije variant). Er werd geen monster genomen owv beschadiging aan een elektrisch gerelateerde toepassing, extra controle bij verwijdering van het verdacht materiaal. De toepassingen zijn in verschillende ruimtes/constructie aanwezig, enkele toepassingen zijn aangeduid op de plannen

- Eenvoudige handelingen: mag via doe-het-zelf of door werknemer(s) met opleidingsattest eenvoudige handelingen
Schakelaars, stopcontacten en andere gelijkaardige toepassingen kunnen eenvoudig losgeschroefd worden --> EH doe-het-zelf. Afgesloten of verzegelde kast --> EH opgeleid techniker personeel 8u basisopleiding asbest. Voor elektrische infrastructuur en uitrusting dient u vooraleer men deze toepassing gaat bevochtigen de elektriciteit af te sluiten (zoniet elektrocutie-/brandgevaar). standaard dragen van de nodige wegwerp beschermingsmiddelen FFP 3 masker , handschoenen en tyvec CAT III type 5-6 , afspoelbaar schoeisel Losschroeven en dubbel verpakken in plastic , sluit luchtdicht af en breng dit als hechtgebonden afval naar een plaatselijk containerpark. Voor hechtgebonden toepassingen: Bij verwijdering door doe-het-zelf moet men dit afval dubbel en luchtdicht verpakt aandienen bij het gemeentelijk recyclagepark. Men raadpleegt best op voorhand de voorwaarden van het recyclagepark.

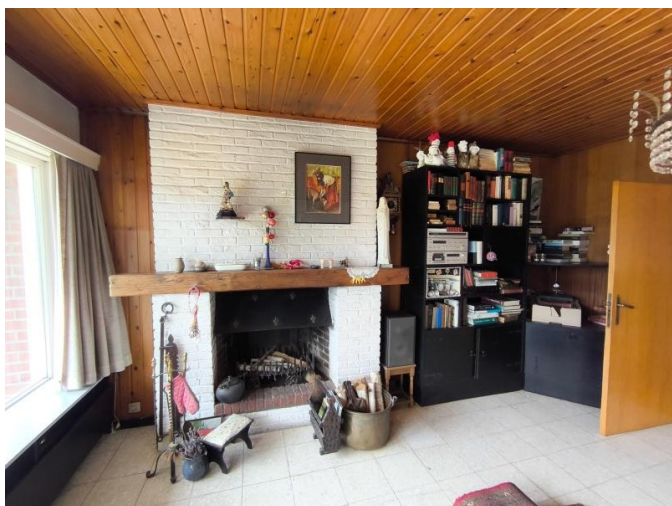
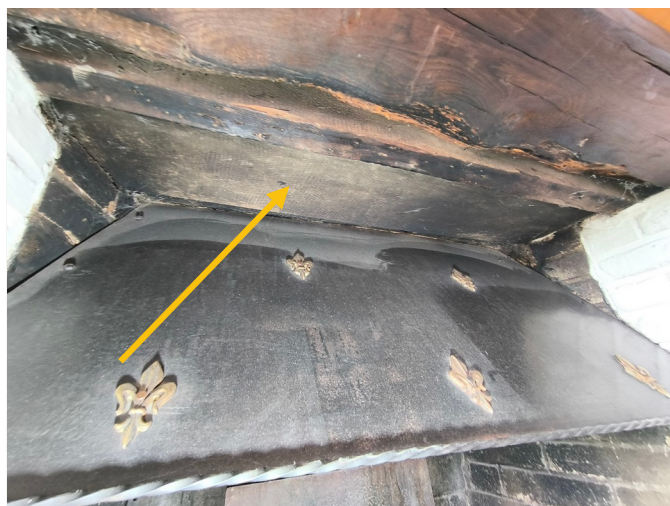
Beschrijving	Schouwplaat cement (visueel)
Omgeving	Binnen
Primaire drager	HVAC infrastructuur en uitrusting
Asbestmateriaal	Plaat, paneel, tablet - Generiek
Bindmiddel van asbestmateriaal	Cement
Gebondenheid op basis van bindmiddel	Hecht
Hoeveelheid (oppervlakte - dikte - aantal)	<ul style="list-style-type: none">• 1,00 m² - 1,00 cm - 1 stuk
Totaal volume	0,01 m ³
Eenvoudig bereikbaar	Ja
Bevestigingswijze	<ul style="list-style-type: none">• Geklemd
Identificatiemethode	Een monstername door de asbestdeskundige met laboanalyse door een asbestlabo.
Destructieve handeling voor identificatie	Nee
Opmerking	<p>De vermelde oppervlaktes, diktes, gewichten en volumes betreffen een beredeneerde schatting. Er worden geen rechten verleend aan deze oppervlaktes/diktes/volumes.</p> <p>Er bevindt zich een cement plaat in de schouw , mogelijks is dit een asbesthoudende toepassing. Een staal kon niet genomen worden om beschadiging te vermijden (breken van de plaat). Controle/staalname aangewezen bij renovatiewerken.</p>

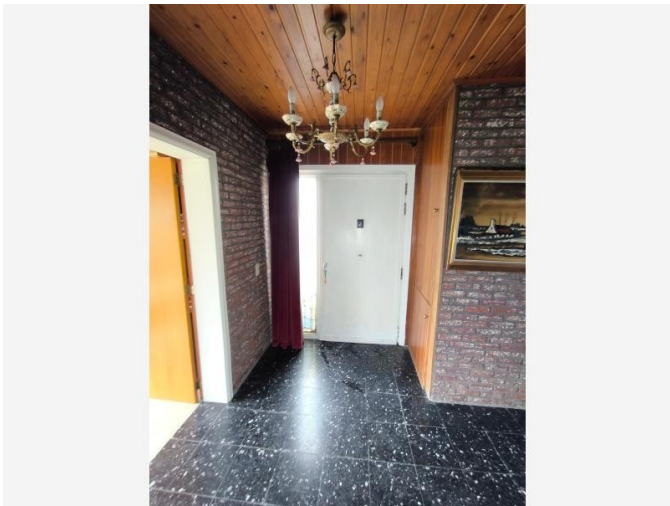
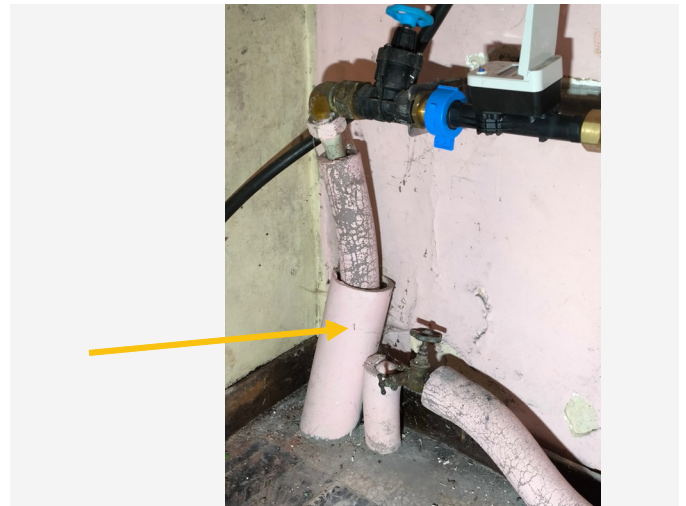
Beschrijving	AC doorvoerbuis
Omgeving	Binnen
Primaire drager	Sanitaire infrastructuur en uitrusting (toe- en afvoer)
Asbestmateriaal	Buis, koker, leiding, pijp, doorvoer
Bindmiddel van asbestmateriaal	Cement
Gebondenheid op basis van bindmiddel	Hecht
Hoeveelheid (lengte - omtrek - dikte - aantal)	<ul style="list-style-type: none">• 1,00 m - 90,00 cm - 1,00 cm - 1 stuk
Totaal volume	0,009 m ³
Eenvoudig bereikbaar	Ja
Bevestigingswijze	<ul style="list-style-type: none">• Verlijmd, ingegoten, versmeerd
Identificatiemethode	Een monstername door de asbestdeskundige met laboanalyse door een asbestlabo.
Destructieve handeling voor identificatie	Nee
Opmerking	De vermelde oppervlaktes, diktes, gewichten en volum es betreffen een beredeneerde schatting. Er worden geen rechten verleend aan deze oppervlaktes/diktes/volumes.

De buis kan voorzichtig rondom losgebeiteld worden (zonder deze te breken), extra bevochtigen om stof te voorkomen. Standaard dragen van de nodige wegwerp beschermingsmiddelen FFP 3 masker, handschoenen en tyvec CAT III type 5-6, afwasbaar schoeisel.
