# Asbestinventarisatetest

Lijsterstraat 1, 2340 Beerse

Attestnummer : 20260607-000137.000

Uitgegeven op : 07.06.2026

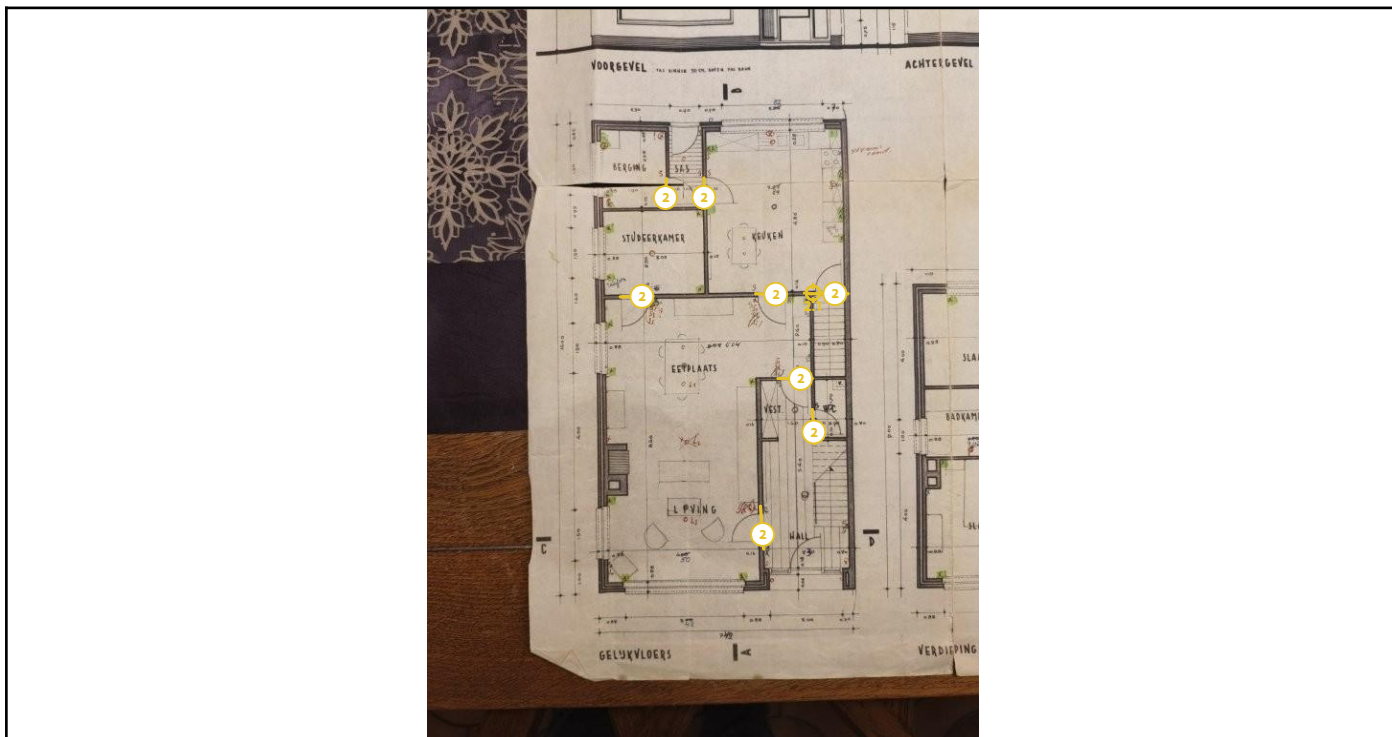
## Plan 1.8: Gelijkvloers

Beschrijving	Type	Actie
2. deurdorpel binnen (massal)	Asbestmateriaal	Zorgvuldig beheren
2.1 Code: Dorpel	Puntmonster	-

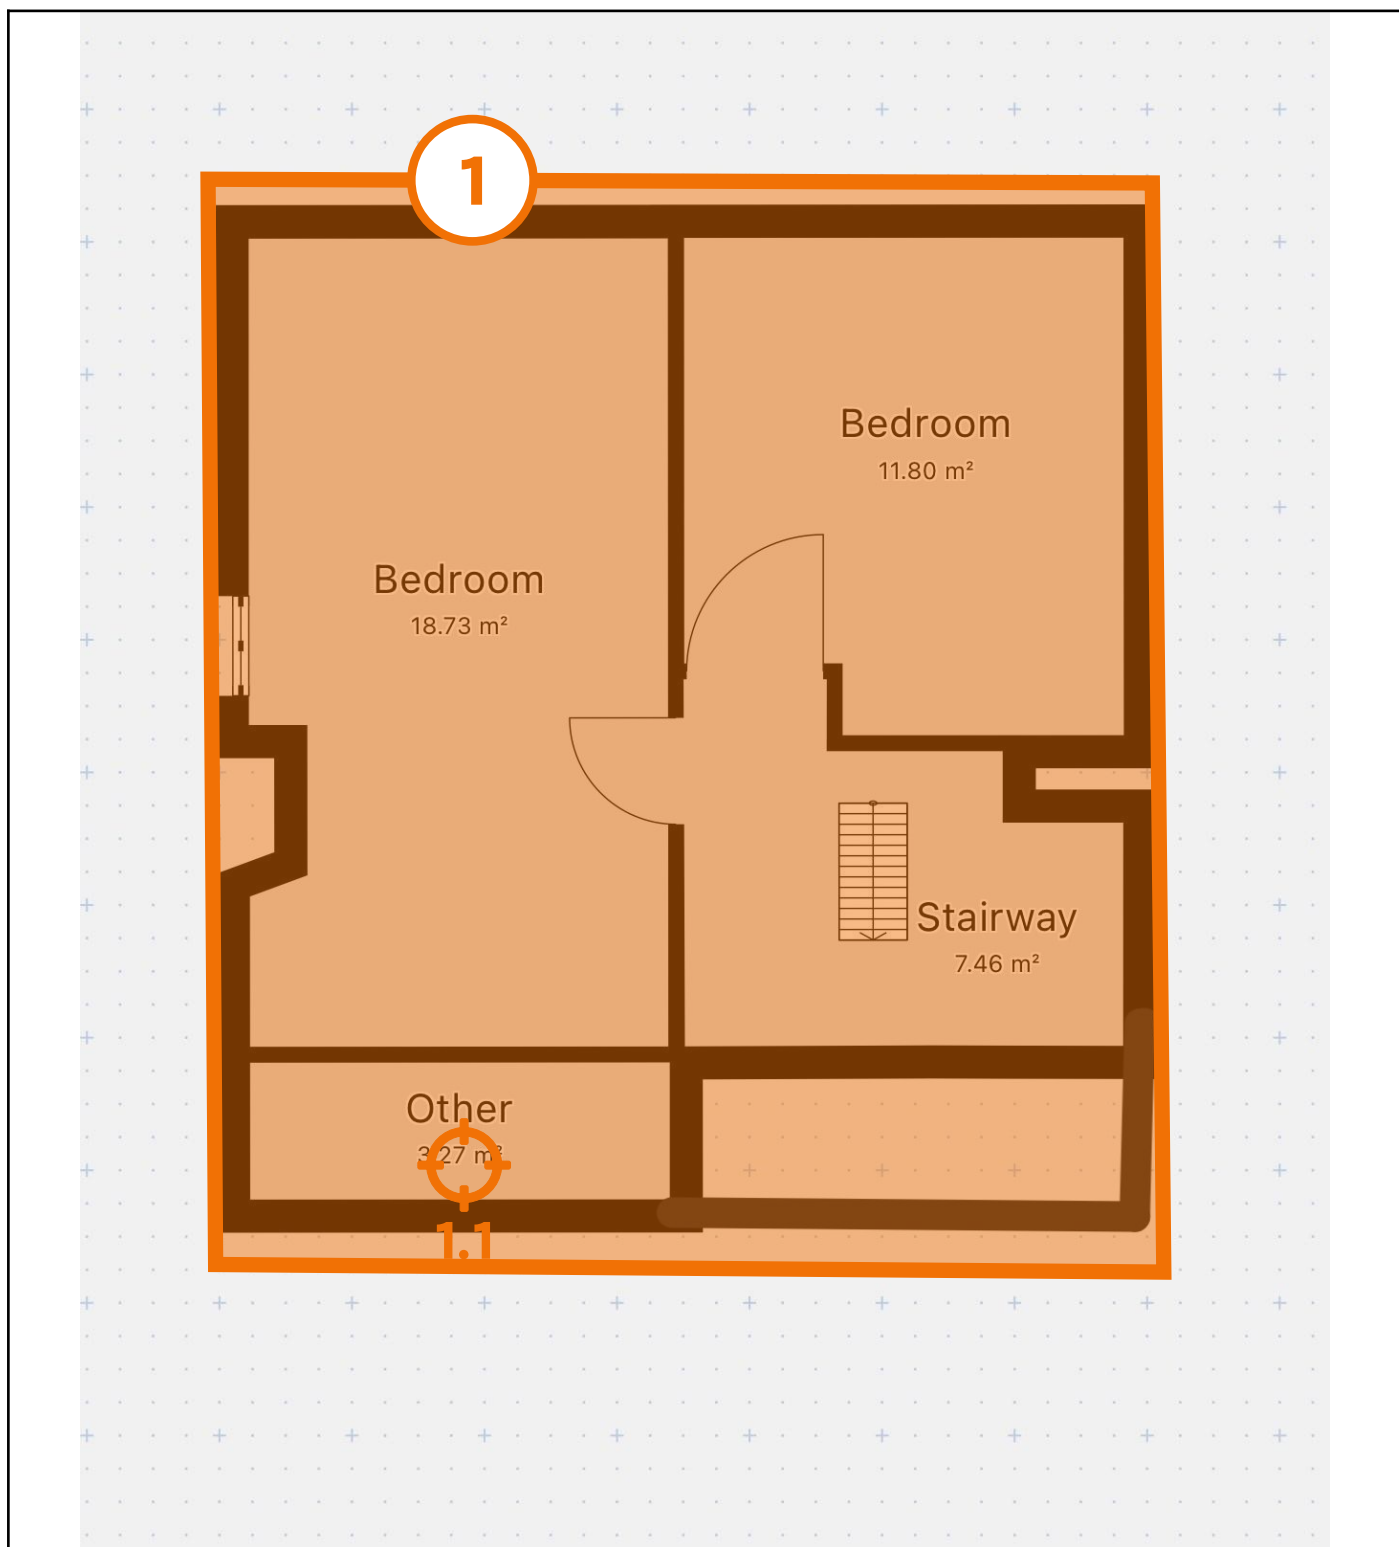
## Plan 1.13: 2e verdieping

Beschrijving	Type	Actie
1. Dakleien	Asbestmateriaal	<a href="#">Verwijderen</a>

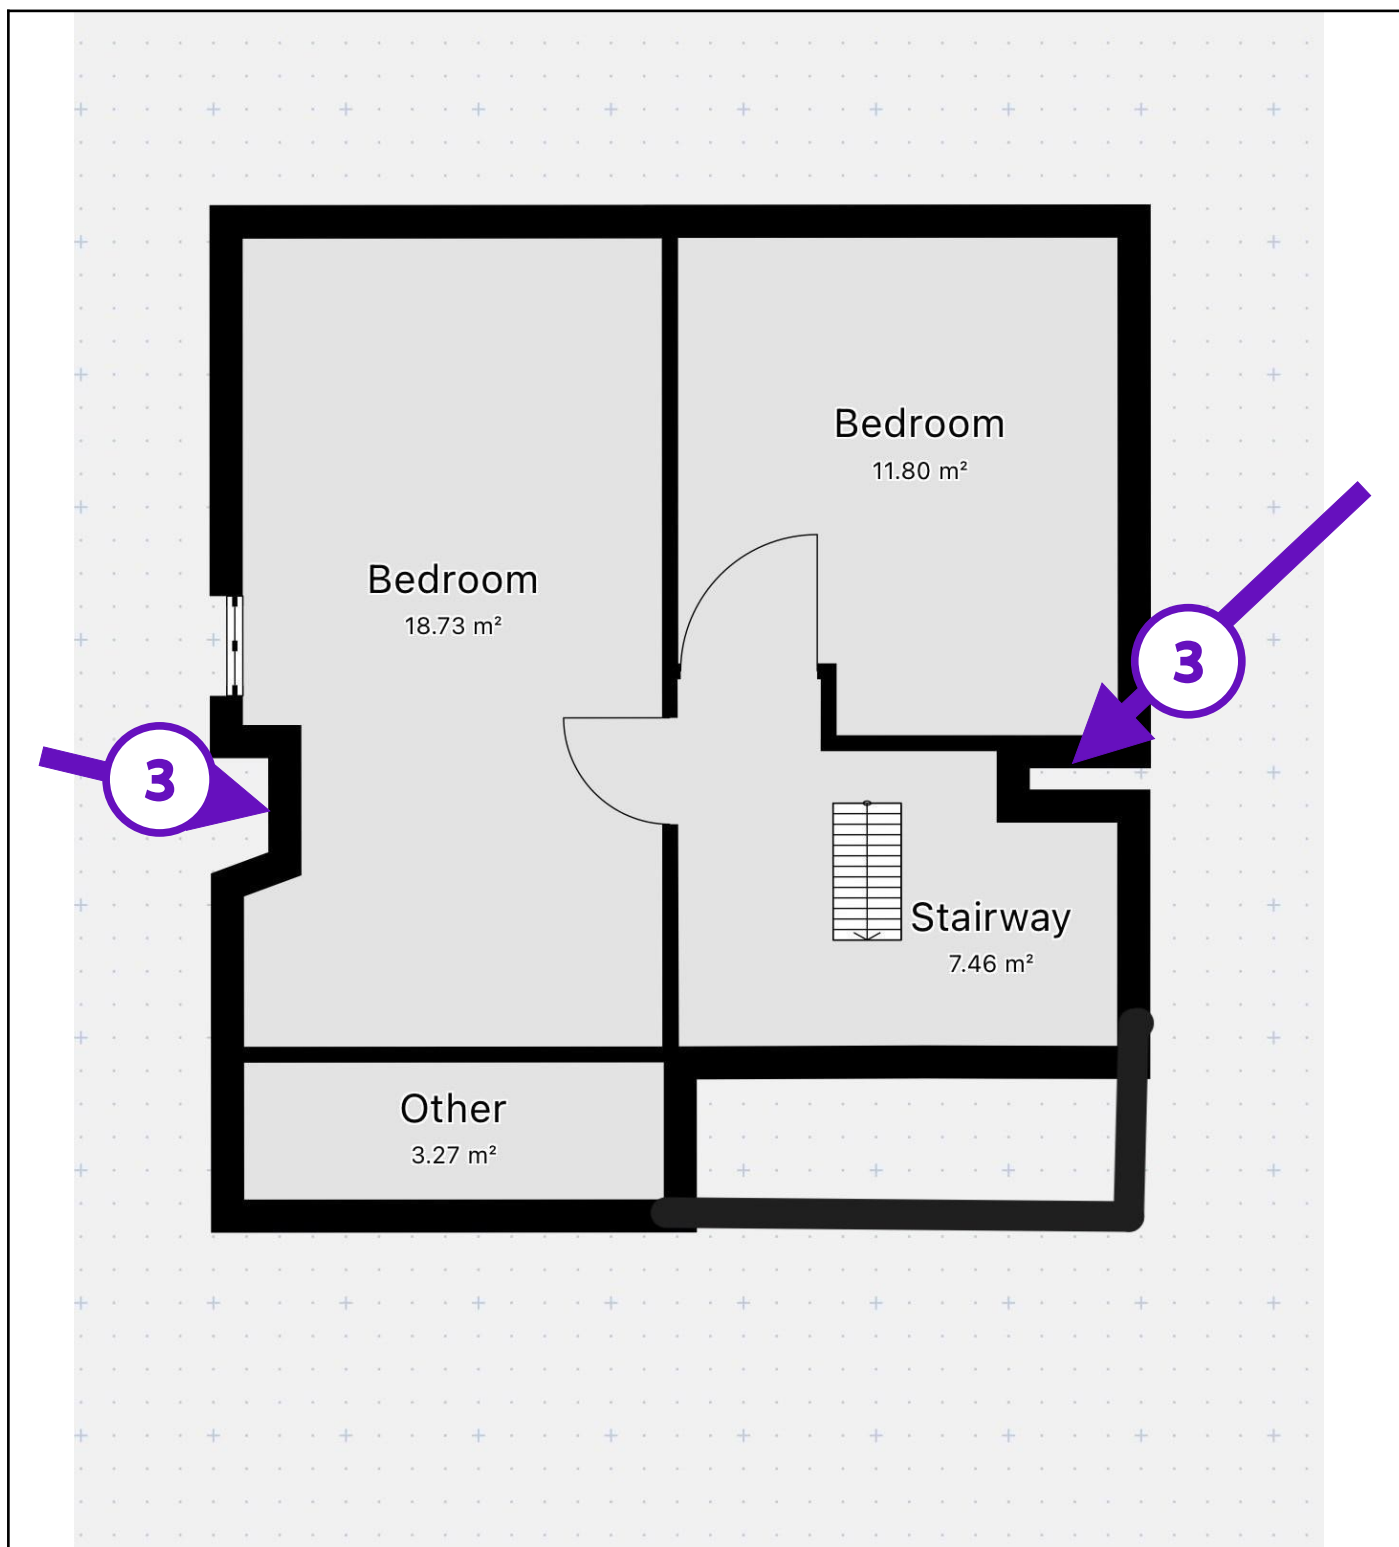
## Plan 1.14: 2e verdieping

Beschrijving	Type	Actie
3. Schouw op het dak (beperkingsfiche)	Beperking	-

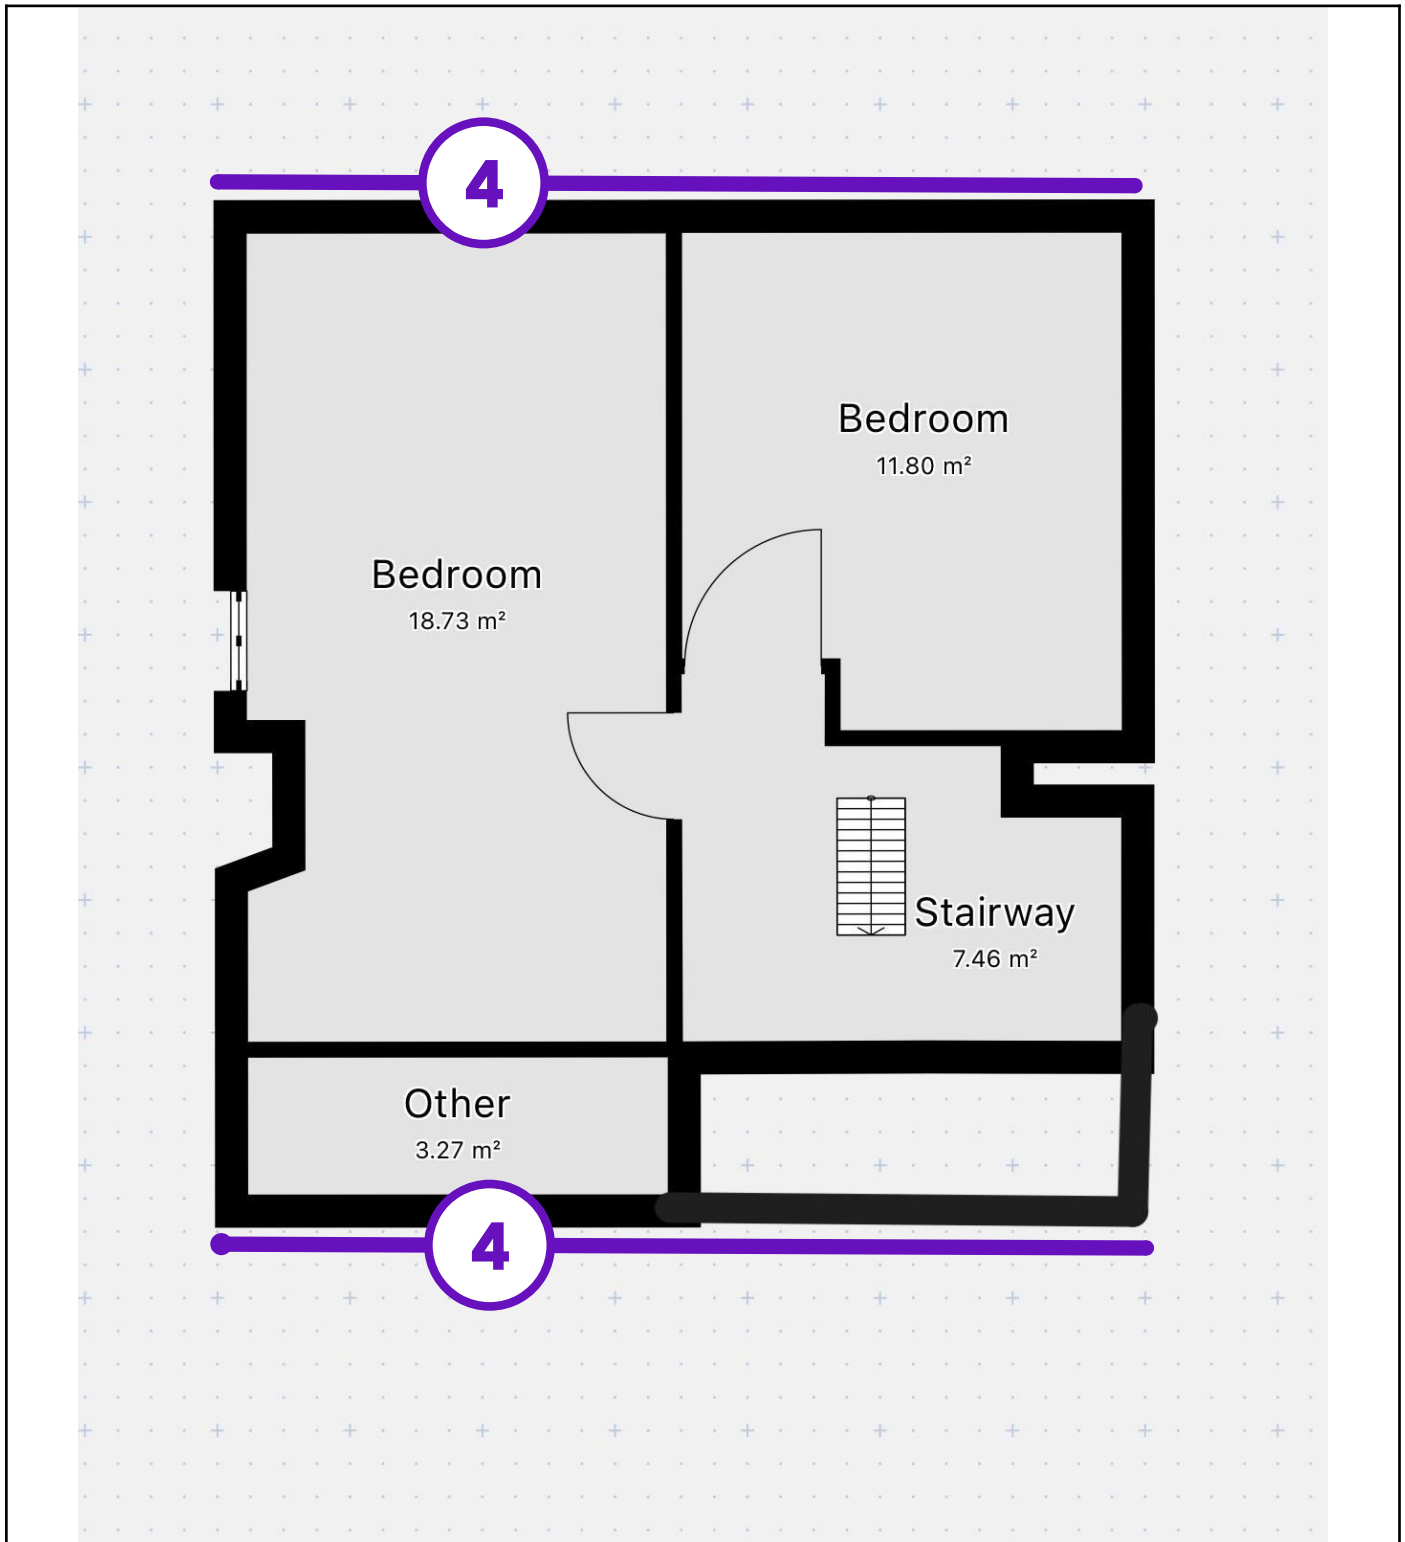
## Plan 1.15: 2e verdieping

Beschrijving	Type	Actie
4. Slib/sediment dakgoot	Beperking	-

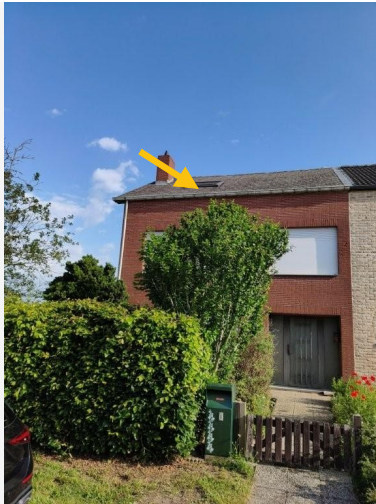
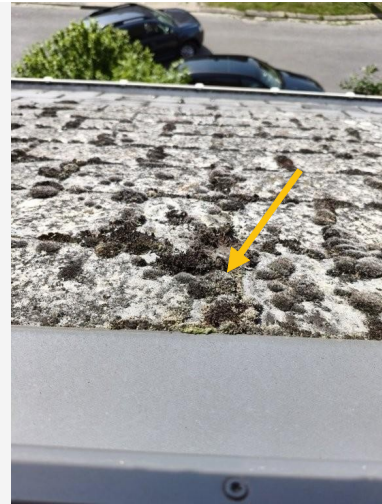
Het asbestmateriaal valt onder de mijlpaal van 2034.

Verwijderen

Reinigen/afschuren/ontmossen leien (leien mogen op geen enkele manier gereinigd of afgeschuurd worden. Totaalverbod sinds 27 april 2019)

Herstelwerkzaamheden zoals verwijderen of deels afgebroken leien vervangen kan aanleiding geven tot blootstelling, gebruik persoonlijke beschermingsmiddelen tijdens deze werken.

Eindbeoordeling materiaalrisico	Verhoogd materiaalrisico en/of verhoogde kans op vezelvrijgave
---------------------------------	--

Gebondenheid	Categorie 1: hechtgebonden in oorsprong
Asbestsoort (vezeltype)	Alleen chrysotiel aanwezig
Asbestconcentratie	Laag (< 50%)
Afschermingsgraad van het gehele materiaal	Geheel of deels vrij aan de buitenlucht, maar geen contact met binnenlucht
Toestand van het materiaal	Matig beschadigd, matig verweerd

#	Type	Referentie	Resultaat
1.1	Puntmonster	Leien	Chrysotiel

- Verwijder dit asbestmateriaal zo snel mogelijk. Volg de toestand goed op.
- Hemelwater dat afspoelt van asbestcement daken of gevels kan asbestdeeltjes bevatten. Gebruik het enkel voor gesloten circuits (bv. spoelen toiletten). Reinig na het vervangen van het dak of de gevel de dakgoten en regenwaterput of -ton om asbesthoudend sediment of slib te verwijderen

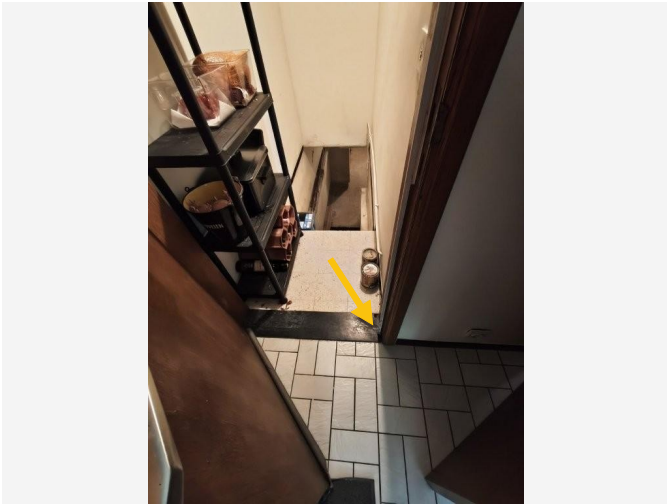
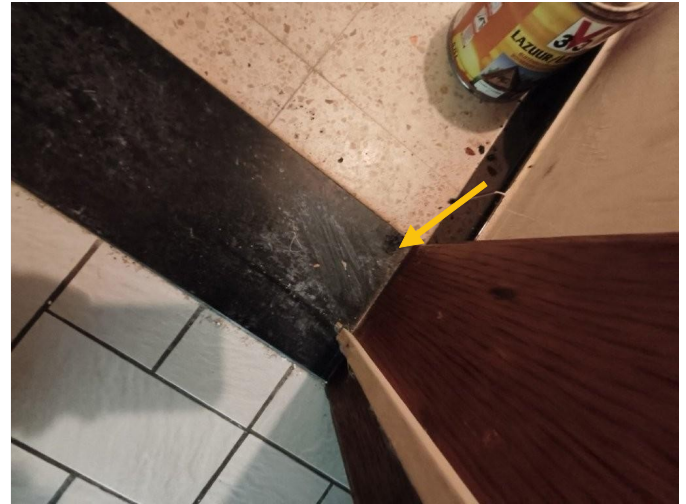
Het asbestmateriaal valt onder de mijlpaal van 2040.

Zorgvuldig beheren

Eindbeoordeling materiaalrisico	Zeer laag materiaalrisico en/of zeer lage kans op vezelvrijgave
---------------------------------	---

#	Type	Referentie	Resultaat
2.1	Puntmonster	Dorpel	Chrysotiel

- Zorg voor een veilig beheer. Vermijd het beschadigen van het asbestmateriaal. Controleer de toestand jaarlijks op wijzigingen.

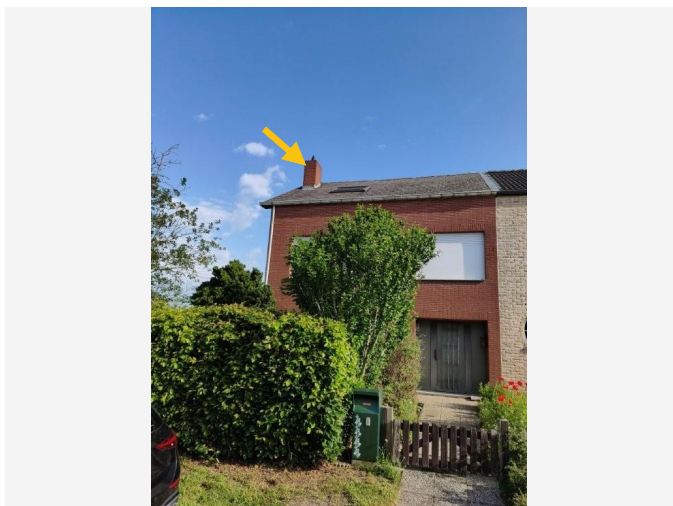
*Situeringfoto*

**Reden:** Het te onderzoeken materiaal situeert zich hoger dan 3,50 m te rekenen vanaf een veilige ondergrond

**Uitleg van de asbestdeskundige:** Bij werken (dak of reiniging schouw) kan een stelling geplaatst worden, het is niet duidelijk of er asbestverdachte materialen aanwezig zijn in/rond de schouw.

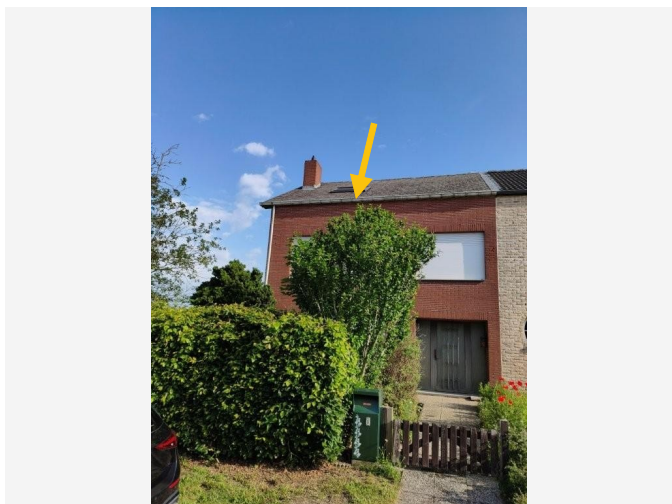
Situeringfoto

**Reden:** Het te onderzoeken materiaal situeert zich hoger dan 3,50 m te rekenen vanaf een veilige ondergrond

**Uitleg van de asbestdeskundige:** Er zit mogelijk asbesthoudend slib in de dakgoot.

Reinig de dakgoten om asbesthoudend sediment of slib te verwijderen.

Voor verwijdering het slib extra bevochtigen of fixeren om stof te voorkomen , niet breken om stof te beperken .

Schep het mos in dubbel plastic zak , sluit dit luchtdicht af , en breng dit naar een erkend verwerker . Slib behoort tot niet hechtgebonden afval.

Reinig de dakgoot en het gebruikt materiaal met overvloedig water.

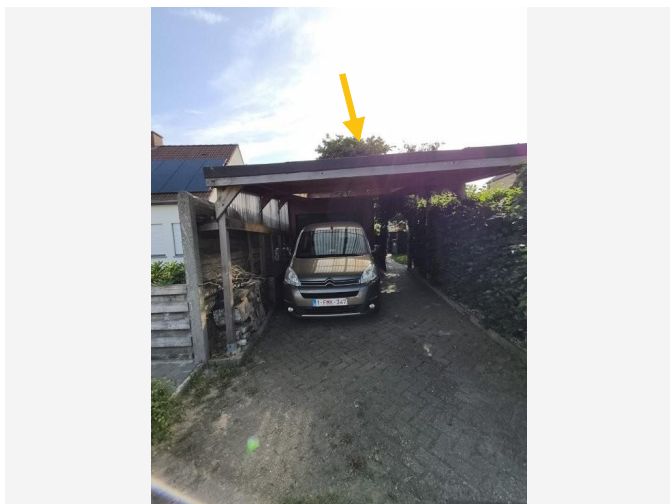
Situeringfoto

**Bouwjaar:** 2016

*Constructies gebouwd vanaf 2001 moeten niet onderzocht worden*

Opmerking	Op de foto van Google earth van 2013 is duidelijk zichtbaar dat de carport nog niet aanwezig was.
-----------	---

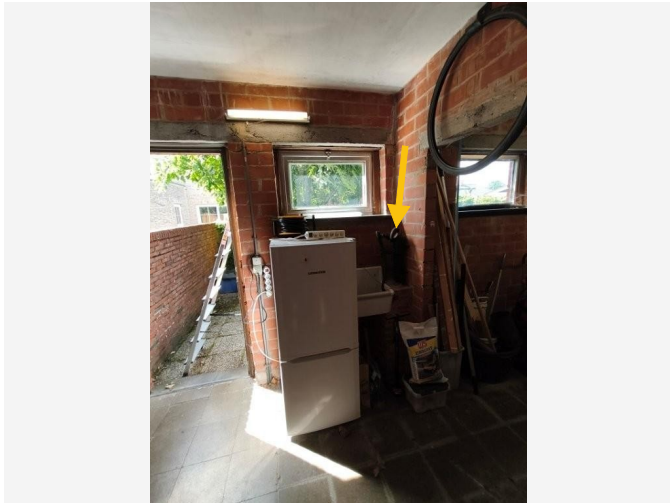
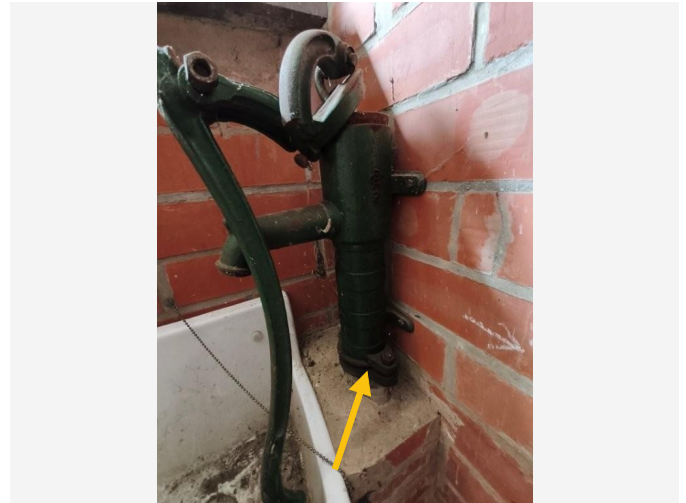
De waterpomp bevat mogelijk asbesthoudend dichtingsmateriaal.
