Asbestinventarisatetest

Tinnenpotstraat 33, 2320 Hoogstraten

Attestnummer : 20251113-000251.000

Uitgegeven op : 13.11.2025

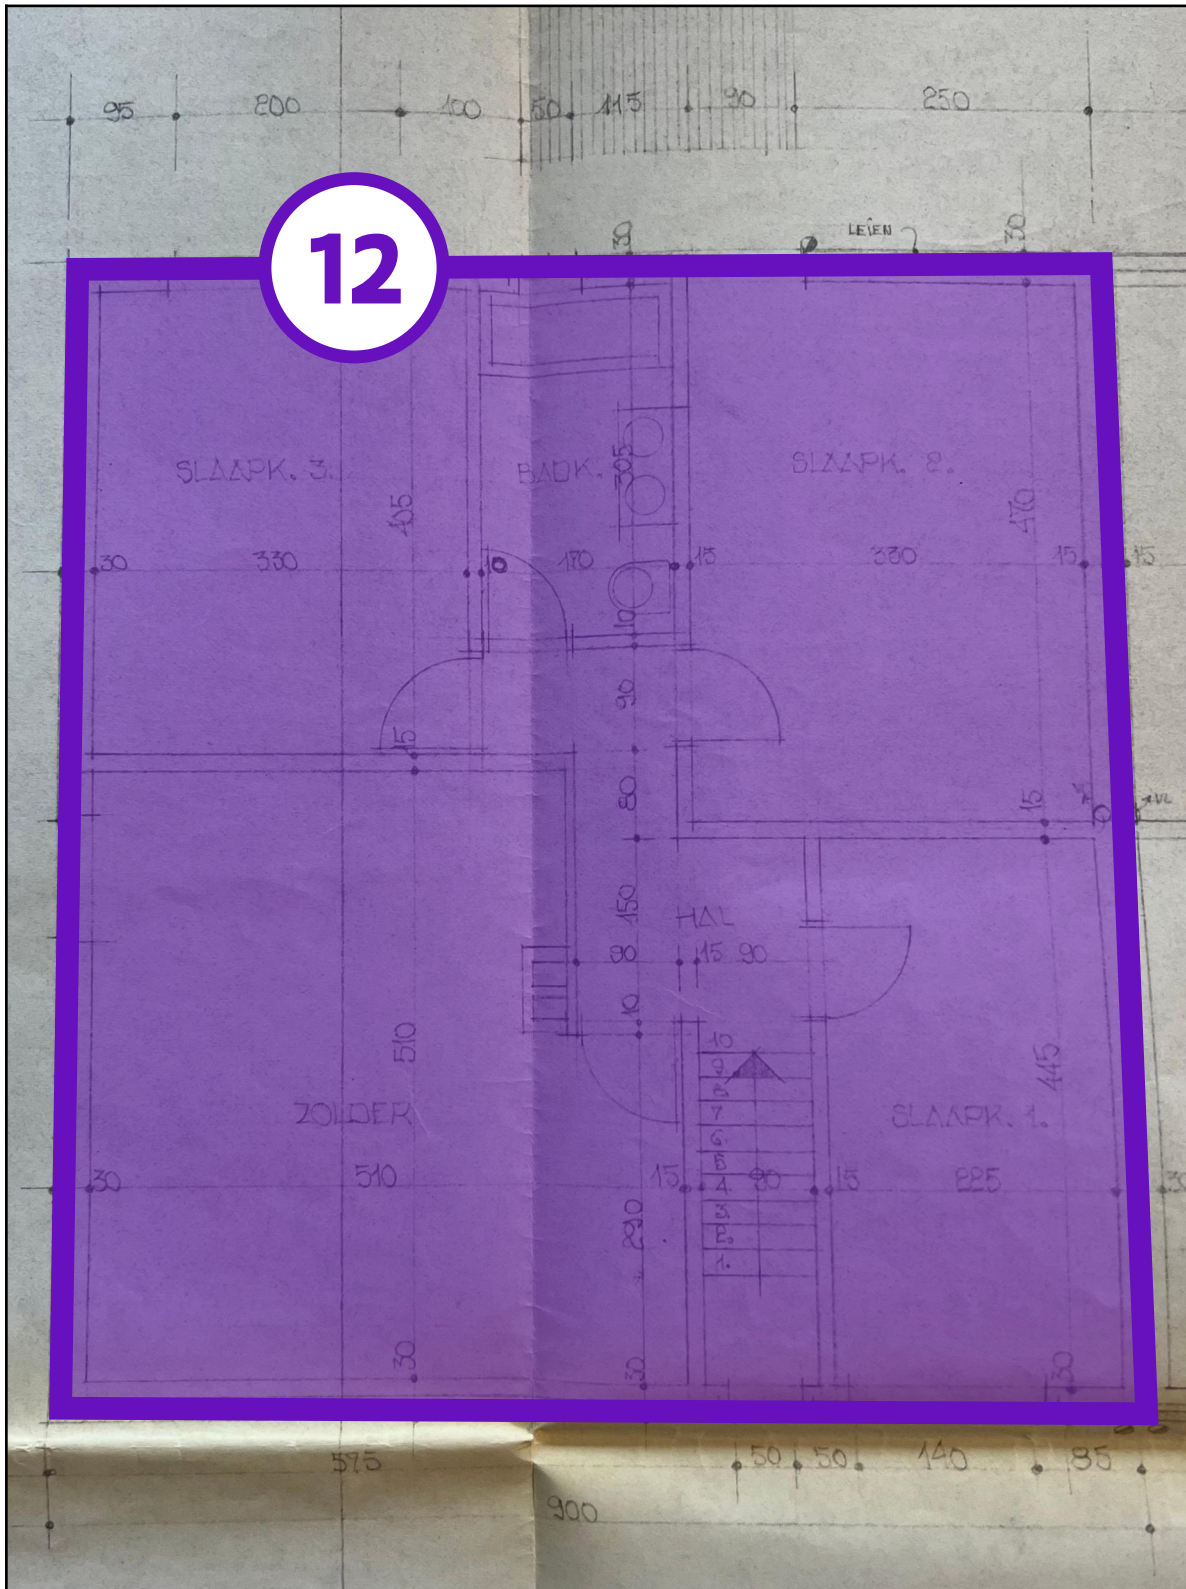
Plan 1.8: Grondplan onderdak

1. Dakbedekking leien	Asbestmateriaal	Verwijderen
1.1 Code: MM05	Puntmonster	-
2. Asbestcement rookgaskanaal	Asbestmateriaal	Verwijderen

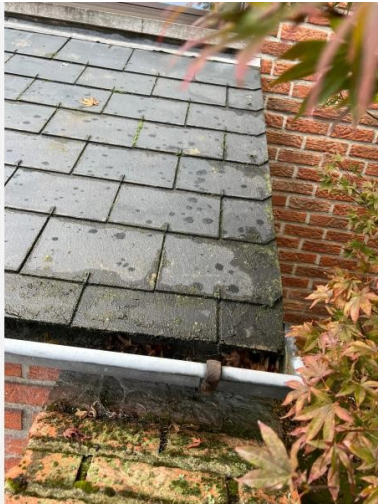
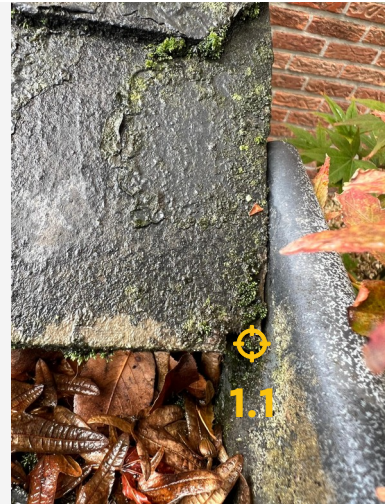
Het asbestmateriaal valt onder de mijlpaal van 2034.

Eindbeoordeling materiaalrisico	Verhoogd materiaalrisico en/of verhoogde kans op vezelvrijgave
Opmerking	Het is niet toegelaten dit dak te ontmossen.

Gebondenheid	Categorie 1: hechtgebonden in oorsprong
Asbestsoort (vezeltype)	Alleen chrysotiel
Asbestconcentratie	Laag (< 50%)
Afschermingsgraad van het gehele materiaal	Geheel of deels (ook) vrij aan de binnenlucht
Toestand van het materiaal	Matig beschadigd, matig verweerd

#	Type	Referentie	Resultaat
1.1	Puntmonster	MM05	Chrysotiel

Beschrijving	Dakbedekking leien
Omgeving	Buiten
Primaire drager	Schuin dak
Asbestmateriaal	Dak- en gevelbekleding - Lei, shingle
Bindmiddel van asbestmateriaal	Cement
Gebondenheid op basis van bindmiddel	Hecht
Hoeveelheid (oppervlakte - aantal)	<ul style="list-style-type: none">• 130,00 m² - 1 stuk
Totale oppervlakte	130,00 m ²
Eenvoudig bereikbaar	Ja
Bevestigingswijze	<ul style="list-style-type: none">• Genageld, geniet
Identificatiemethode	Een monstername door de asbestdeskundige met laboanalyse door een asbestlabo.
Destructieve handeling voor identificatie	Nee
Opmerking	<p>Wij treffen leien aan op het dak. Wij gaan over tot staalname op een plaats waar we geen lekschade veroorzaken. De vermelde oppervlaktes en volumes betreffen een beredeneerde schatting. Er worden geen rechten verleend aan deze oppervlaktes/volumes.</p> <p>De oppervlakte hier benoemd is een netto oppervlakte en houdt geen rekening met de overlap van de leien.</p> <p>De staalname vond plaats op 1 locatie. Hierdoor kunnen wij geen uitspraak doen over de hele dakbedekking. Gelieve bij werken bijkomend nazicht uit te voeren.</p>

Verwijderen

- Zorg voor een veilig beheer. Vermijd het beschadigen van het asbestmateriaal. Controleer de toestand jaarlijks op wijzigingen.
- Hemelwater dat afspoelt van asbestcement daken of gevels kan asbestdeeltjes bevatten. Gebruik het enkel voor gesloten circuits (bv. spoelen toiletten). Reinig na het vervangen van het dak of de gevel de dakgoten en regenwaterput of -ton om asbesthoudend sediment of slib te verwijderen

- Eenvoudige handelingen: mag via doe-het-zelf of door werknemer(s) met opleidingsattest eenvoudige handelingen
Deze toepassing kan door een aannemer die over een opleidingsattest eenvoudige handelingen beschikt of door een particulier (doe-het-zelf), verwijderd worden indien er geen verhoogd risico op vrijgave van asbestvezels (max. concentratie 0,01 vezels/cm³ - CODEX Art. VI.3-54) ontstaat en de toepassing voorafgaand wordt gefixeerd/bevochtigd; de individuele elementen zonder machinale werktuigen (boormachine, slijpschijf, hogedrukreiniger,...) en zonder breken of gooien een voor een losgemaakt worden; en ten slotte dubbel en luchtdicht verpakt weggevoerd worden naar een erkend afvalpunt (recyclagepark).

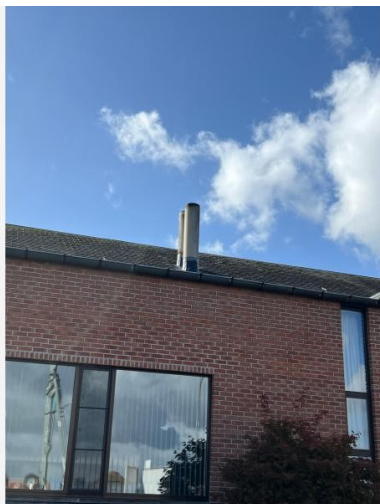
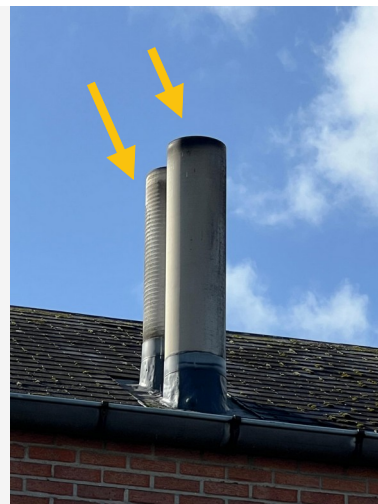
Het asbestmateriaal valt onder de mijlpaal van 2034.

Eindbeoordeling materiaalrisico	Laag materiaalrisico en/of verlaagde kans op vezelvrijgave
Opmerking	Crocidoliet is een aanname bij gebrek aan staalname. Een staalname kan een andere asbestsoort met zich meebrengen en de risico beoordelig beïnvloeden.

Gebondenheid	Categorie 1: hechtgebonden in oorsprong
Asbestsoort (vezeltype)	Crocidoliet aanwezig
Asbestconcentratie	Laag (< 50%)
Afschermingsgraad van het gehele materiaal	Geheel of deels vrij aan de buitenlucht
Toestand van het materiaal	Licht beschadigd, licht verweerd. Intact calciumsilicaatmateriaal of categorie III 'gebondenheid'

Beschrijving	Asbestcement rookgaskaal
Omgeving	Buiten
Primaire drager	HVAC infrastructuur en uitrusting
Asbestmateriaal	Rookgaskaal
Bindmiddel van asbestmateriaal	Cement
Gebondenheid op basis van bindmiddel	Hecht
Hoeveelheid (lengte - omtrek - dikte - aantal)	<ul style="list-style-type: none">• 3,00 m - 110,00 cm - 2,00 cm - 1 stuk
Totaal volume	0,066 m ³
Eenvoudig bereikbaar	Ja
Bevestigingswijze	<ul style="list-style-type: none">• Geklemd• Verlijmd, ingegoten, versmeerd
Identificatiemethode	De asbestdeskundige beoordeelt het materiaal als asbesthoudend, en dit zonder monsternamen.
Destructieve handeling voor identificatie	Nee
Opmerking	<p>Wij treffen een asbestcementbuis aan op het dak. Wij beoordelen deze buis op basis van expertise. De vermelde oppervlaktes en volumes betreffen een bereedeneerde schatting. Er worden geen rechten verleend aan deze oppervlaktes/volumes.</p> <p>Gelieve bij werken een staalname uit te voeren voor verder onderzoek.</p>

Verwijderen

- Zorg voor een veilig beheer. Vermijd het beschadigen van het asbestmateriaal. Controleer de toestand jaarlijks op wijzigingen.

- Eenvoudige handelingen: mag via doe-het-zelf of door werknemer(s) met opleidingsattest eenvoudige handelingen
Deze toepassing kan door een aannemer die over een opleidingsattest eenvoudige handelingen beschikt of door een particulier (doe-het-zelf), verwijderd worden indien er geen verhoogd risico op vrijgave van asbestvezels (max. concentratie 0,01 vezels/cm³ - CODEX Art. VI.3-54) ontstaat en de toepassing voorafgaand wordt gefixeerd/bevochtigd; de individuele elementen zonder machinale werktuigen (boormachine, slijpschijf, hogedrukreiniger,...) en zonder breken of gooien een voor een losgemaakt worden; en ten slotte dubbel en luchtdicht verpakt weggevoerd worden naar een erkend afvalpunt (recyclagepark).

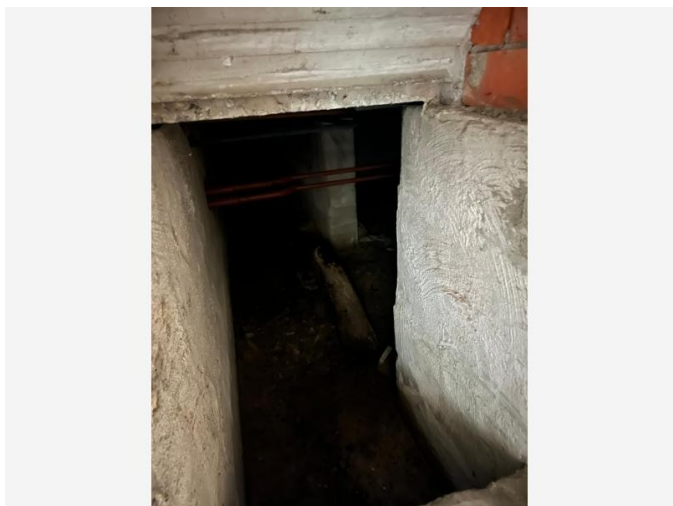
Situeringfoto

Permanente beperking

Reden: Het onderzoek kan niet uitgevoerd worden binnen de bepalingen van de Welzijnswet

Uitleg van de asbestdeskundige: De kruipkelder valt buiten ons inspectiegebied. Wij doen wel een visueel nazicht van het deel dat we kunnen inspecteren vanuit de kelder. Gelieve bij werken bijkomend nazicht uit te voeren.

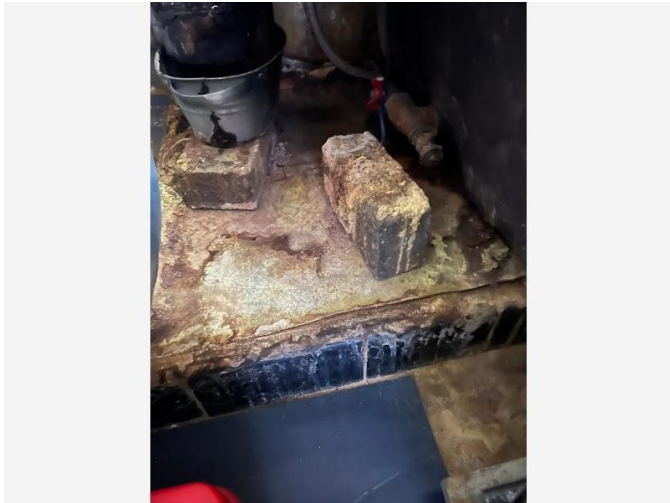
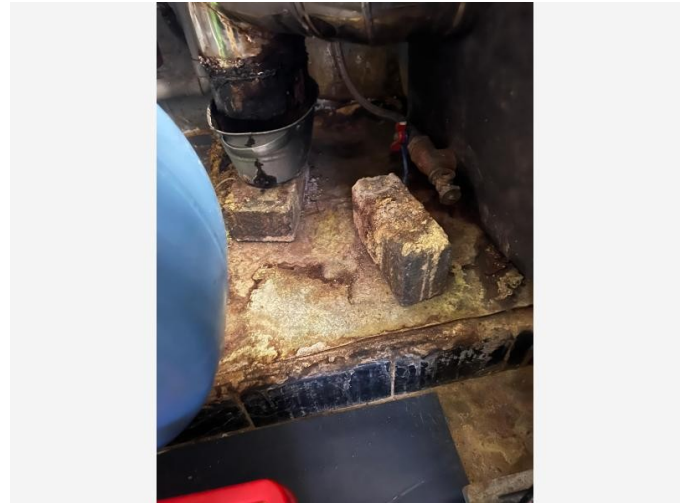
Onder de brander treffen wij een vloerzeil aan. Dit vloerzeil is flexibel en glad afgewerkt. Het vloerzeil is niet asbestverdacht.

De asbestdeskundige beoordeelt het materiaal als niet-asbestverdacht.

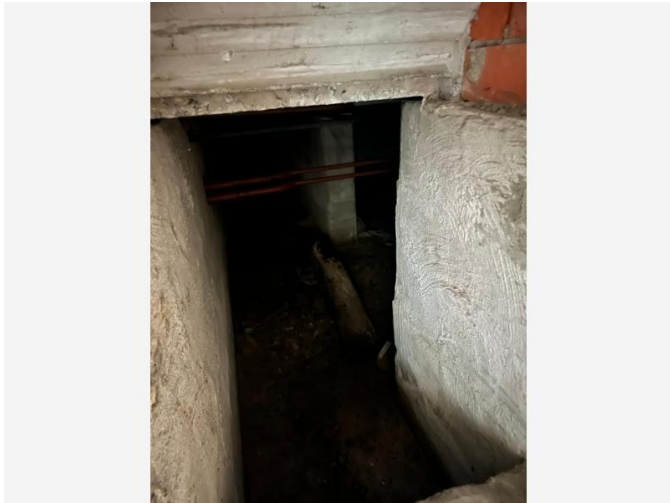
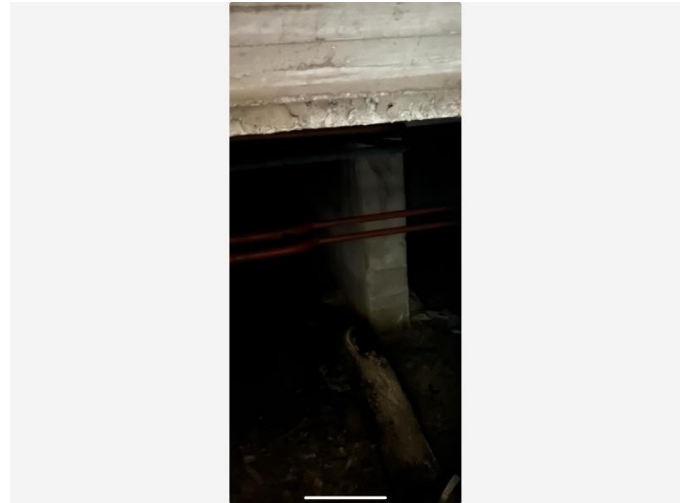
Via een luik kunnen wij een stuk van de kruipkelder bekijken. In het zichtbare deel treffen wij geen asbestverdachte materialen aan.

Basis voor advies	De asbestdeskundige beoordeelt het materiaal als niet-asbestverdacht.
--------------------------	---

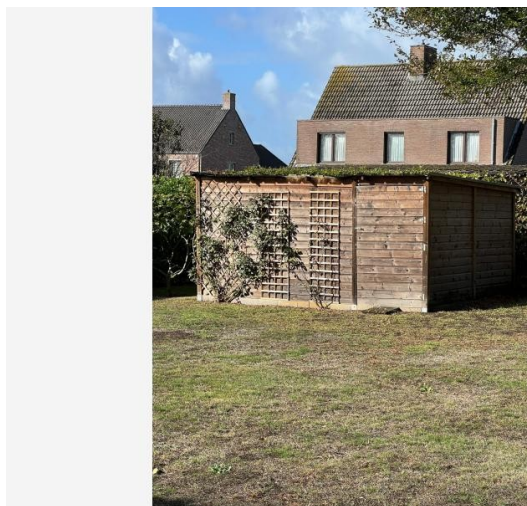
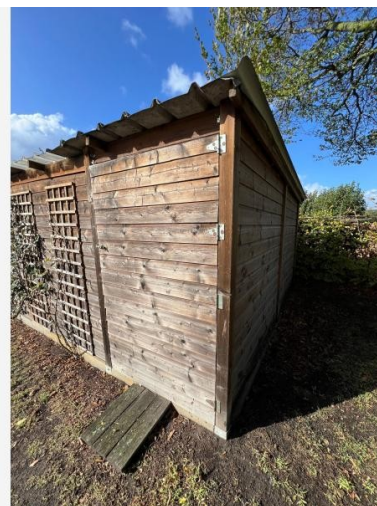
Wij gaan over tot nazicht van het tuinhok. Wij treffen geen asbestverdachte materialen aan.

Basis voor advies	De asbestdeskundige beoordeelt het materiaal als niet-asbestverdacht.
--------------------------	---

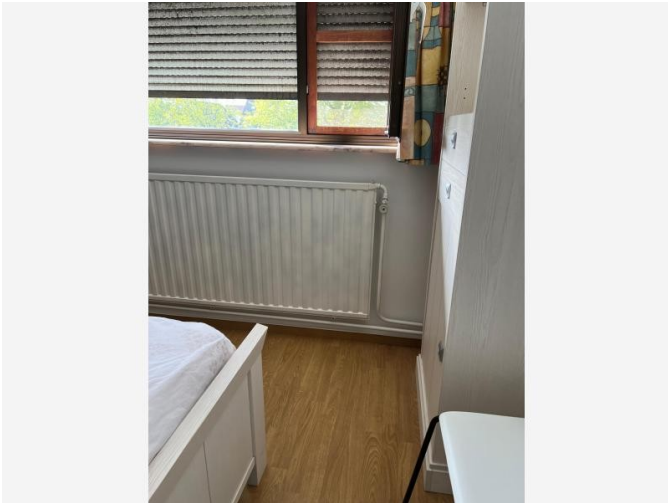
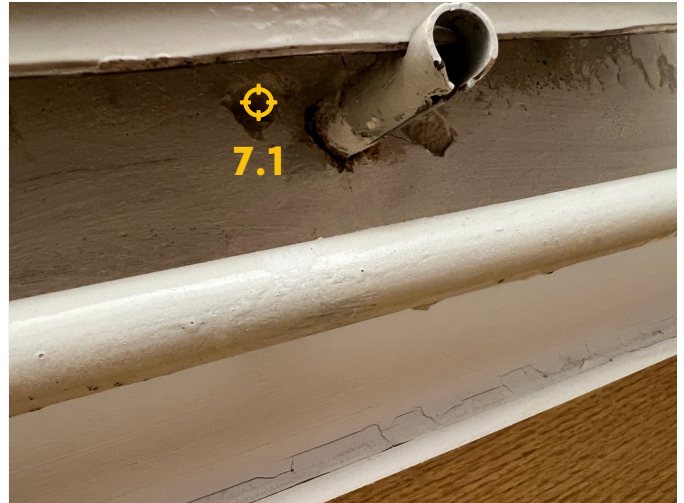
Fiche 7: Pleister muren

Geen asbest

#	Type	Referentie	Resultaat
7.1	Mengmonster	MM01	Geen asbest

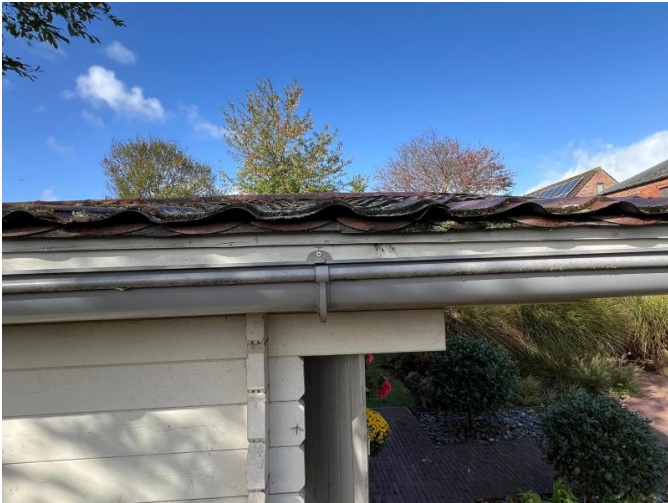
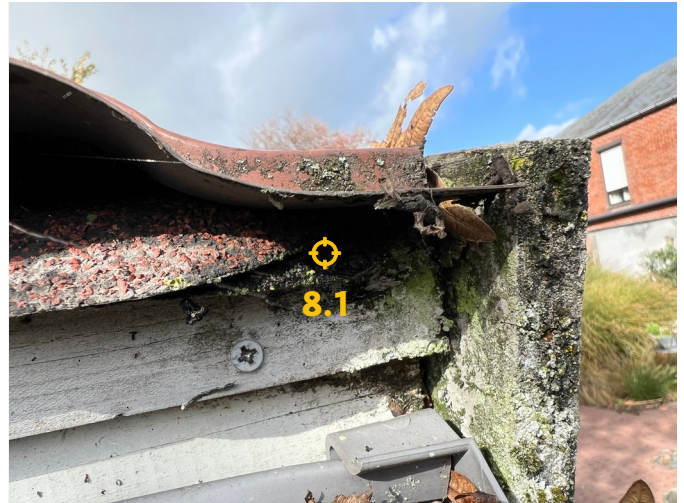
Fiche 8: Roofing tegels

Geen asbest

#	Type	Referentie	Resultaat
8.1	Puntmonster	MM03	Geen asbest

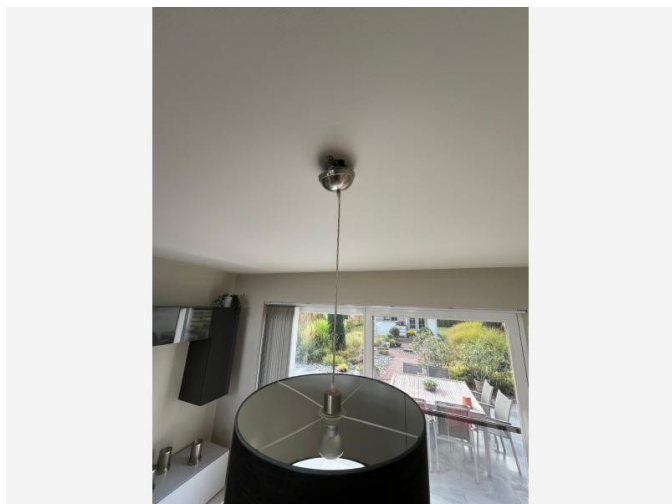
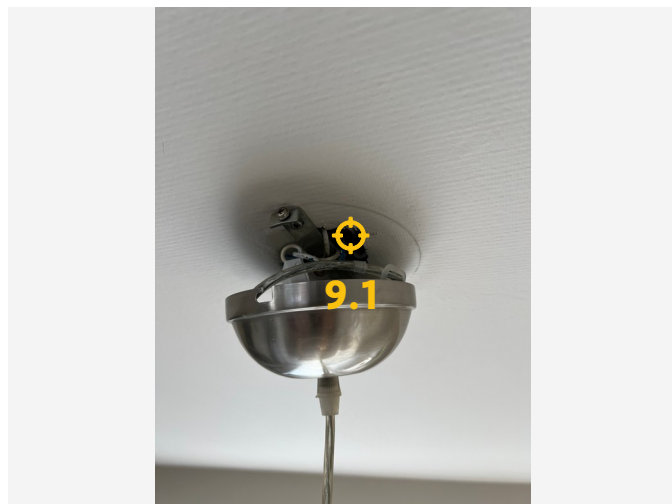
Geen asbest

#	Type	Referentie	Resultaat
9.1	Mengmonster	MM02	Geen asbest

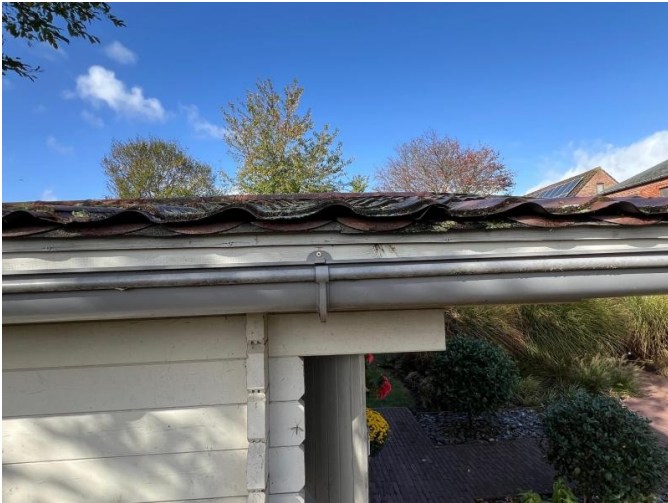
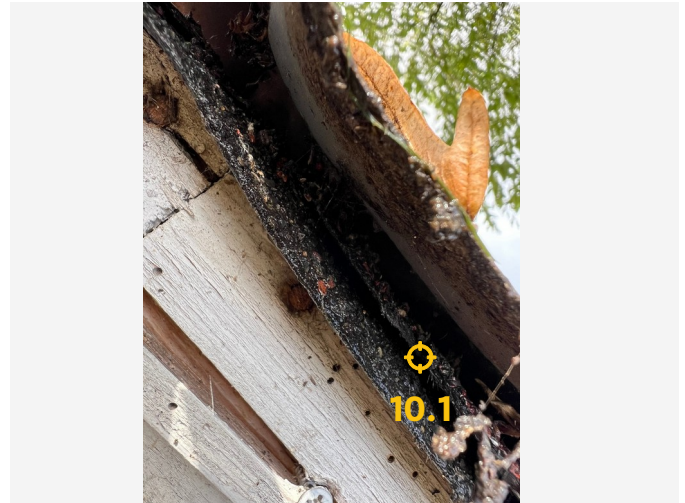
Fiche 10: Roofing

Geen asbest

#	Type	Referentie	Resultaat
10.1	Puntmonster	MM04	Geen asbest
