Asbestinventarisatetest

Provinciale Steenweg 50/2, 2627 Schelle

Attestnummer : **20260507-000103.000**

Uitgegeven op : **07.05.2026**

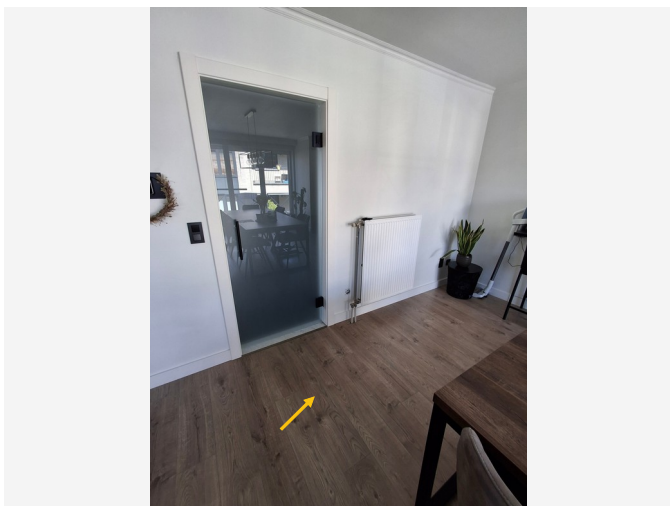
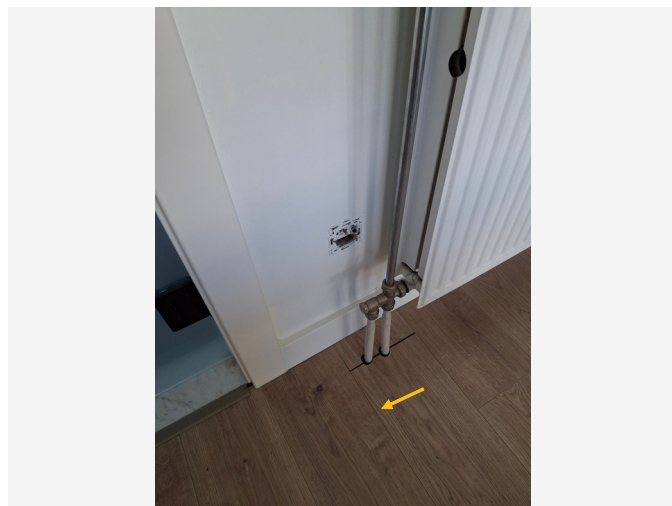
Op basis van de vaststellingen ter plaatse wordt de vloer als niet - asbestverdacht beschouwd.

Basis voor advies	De asbestdeskundige beoordeelt het materiaal als niet-asbestverdacht.
Primaire drager	Vloer

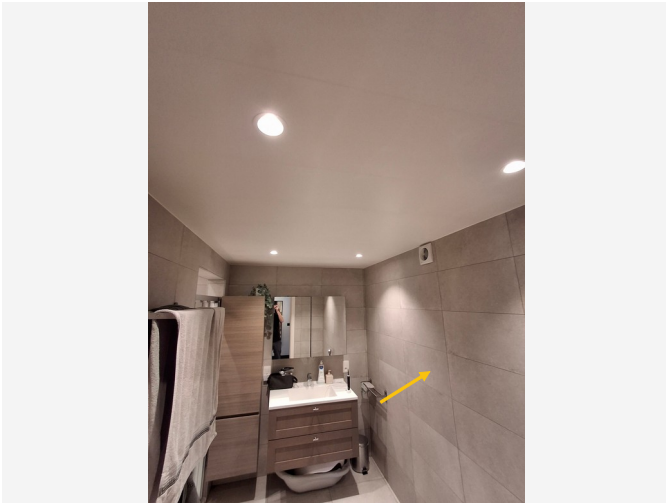
Afwerking met een intacte faiencetegels zonder zichtbare beschadigingen. Controle en monsternamen van de lijm laag is enkel mogelijk mits uitbreiding naar een aanvullend destructief onderzoek.

Basis voor advies	Beoordeling op basis van expertise, zonder een vaststelling door de asbestdeskundige.
-------------------	---

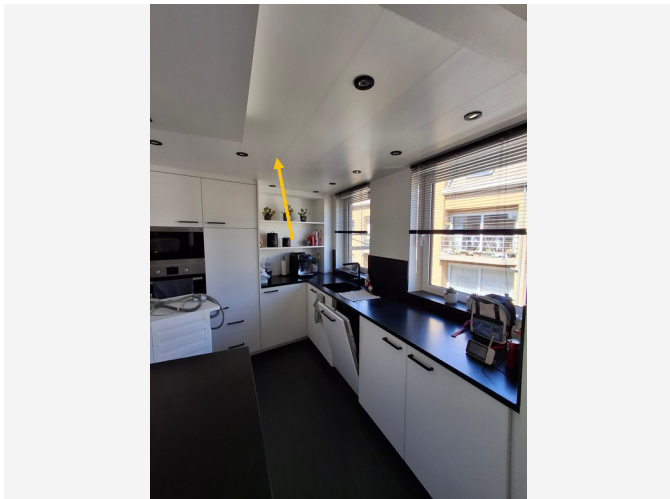
Plafonds zijn afgewerkt met valse plafonds in plaatmateriaal. Het is niet duidelijk of er pleisterwerk of ander verdacht asbestmateriaal aanwezig is achter / op deze valse plafonds, het is aangewezen om bijkomend onderzoek uit te voeren bij werken. Zonder destructieve handeling is het niet mogelijk om na te gaan of er asbesthoudende materialen aanwezig zijn achter de plafond afwerking. Als bij sloop of renovatie blijkt dat er achter deze plafonds nog pleisterwerk of asbest verdachte toepassingen aanwezig zijn, moet dit bemonsterd worden

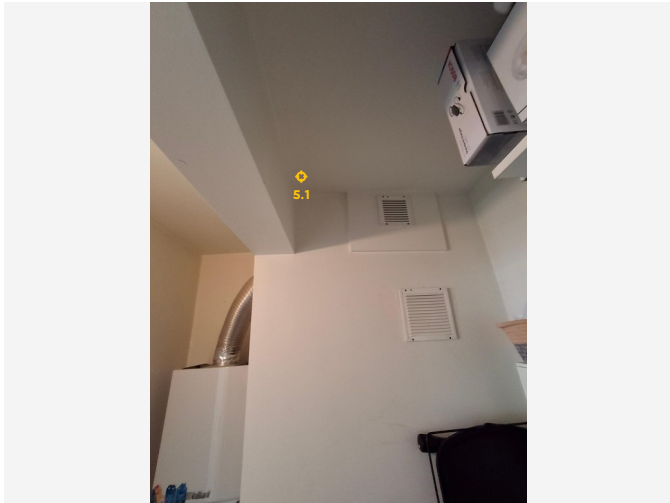
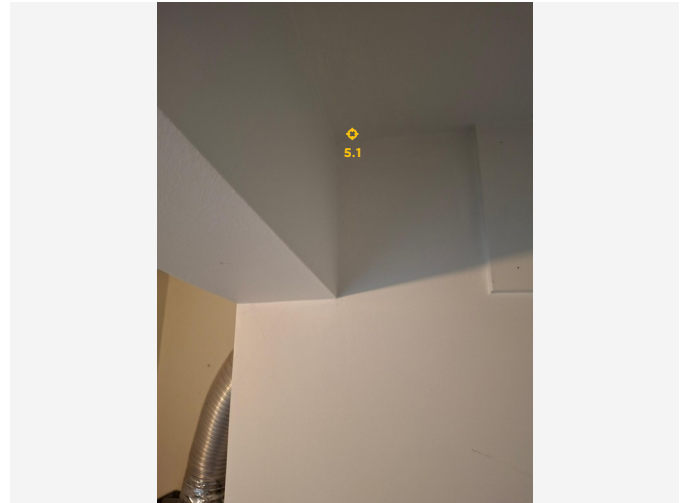
Fiche 5: Pleisterwerk plafonds

Geen asbest

#	Type	Referentie	Resultaat
5.1	Mengmonster	2.0	Geen asbest

Beschrijving	Pleisterwerk plafonds
Omgeving	Binnen
Primaire drager	Plafond
Bindmiddel van materiaal	Gips - kalk
Gebondenheid op basis van bindmiddel	Niet-hechtgebonden
Hoeveelheid (oppervlakte - dikte - aantal)	• 10,00 m ² - 5,00 cm - 1 stuk
Totaal volume	0,50 m ³
Identificatiemethode	Een monstername door de asbestdeskundige met laboanalyse door een asbestlabo.
Destructieve handeling voor identificatie	Nee
Opmerking	De hoeveelheid is een zo nauwkeurig mogelijke opmeting, waar evenwel kleine afwijkingen op mogelijk zijn. In de gevallen waar dit praktisch mogelijk is, wordt staalname uitgevoerd conform het inspectieprotocol. Specifiek in de stookruimte en woonkamer. Al de andere plafonds zijn gyproc.

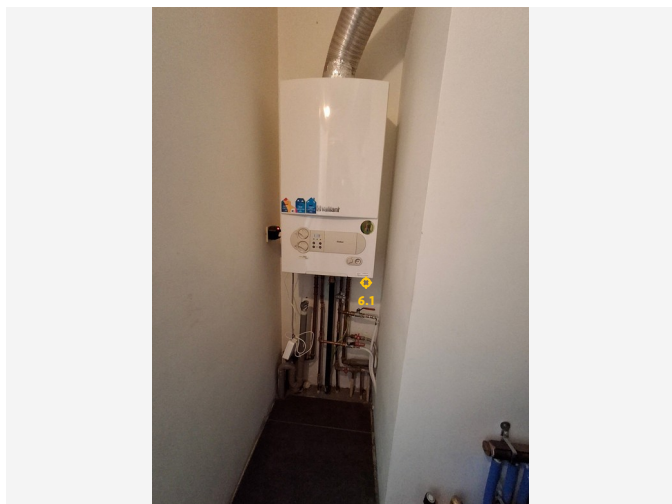
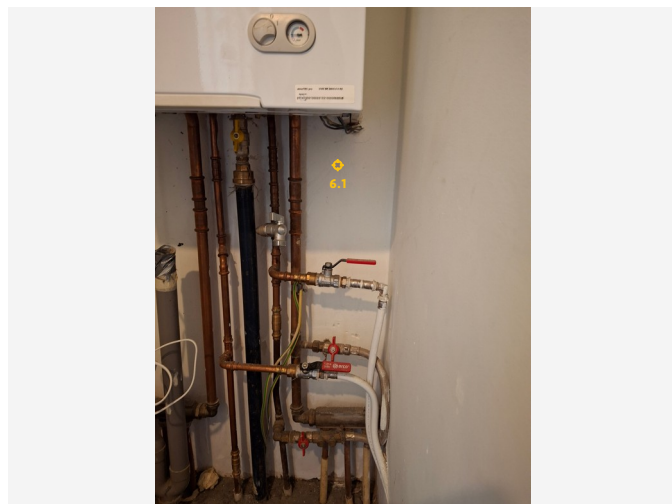
Geen asbest

#	Type	Referentie	Resultaat
6.1	Mengmonster	1.0	Geen asbest

Beschrijving	Pleisterwerk wanden
Omgeving	Binnen
Primaire drager	Binnenwand
Bindmiddel van materiaal	Gips - kalk
Gebondenheid op basis van bindmiddel	Niet-hechtgebonden
Hoeveelheid (oppervlakte - dikte - aantal)	• 120,00 m ² - 3,00 cm - 1 stuk
Totaal volume	3,60 m ³
Identificatiemethode	Een monstername door de asbestdeskundige met laboanalyse door een asbestlabo.
Destructieve handeling voor identificatie	Nee
Opmerking	De hoeveelheid is een zo nauwkeurig mogelijke opmeting, waar evenwel kleine afwijkingen op mogelijk zijn. In de gevallen waar dit praktisch mogelijk is, wordt staalname uitgevoerd conform het inspectieprotocol. Specifiek in de stookruimte, keuken en woonkamer.

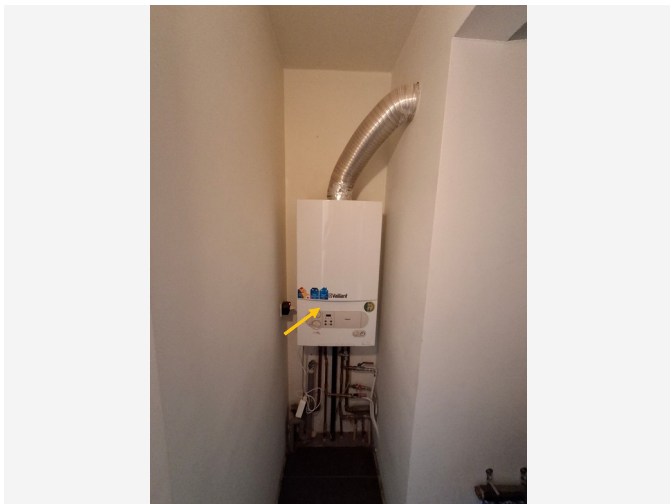
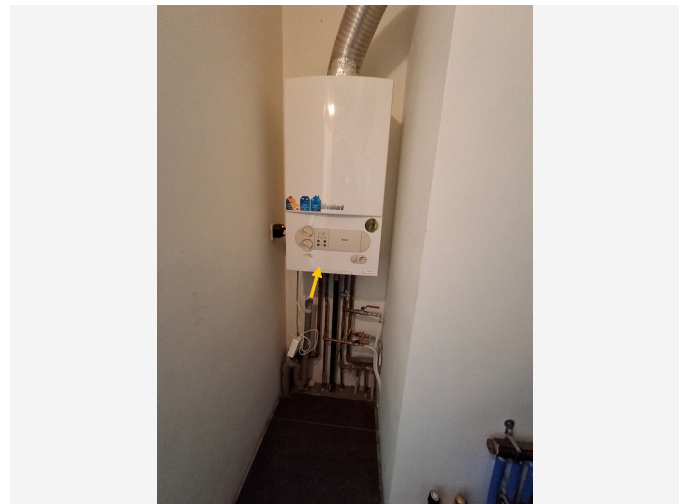
Beschrijving	Notitie	Terug te vinden op plannen
Fiche 7: Stookketel / Brander	De ketel is uitgesloten op basis van het bouwjaar.	Plan 1.2: Appartement
Fiche 8: Mastiek niet - asbestverdacht	Er is geen asbestverdachte mastiek aanwezig, betreffend alle ramen.	-

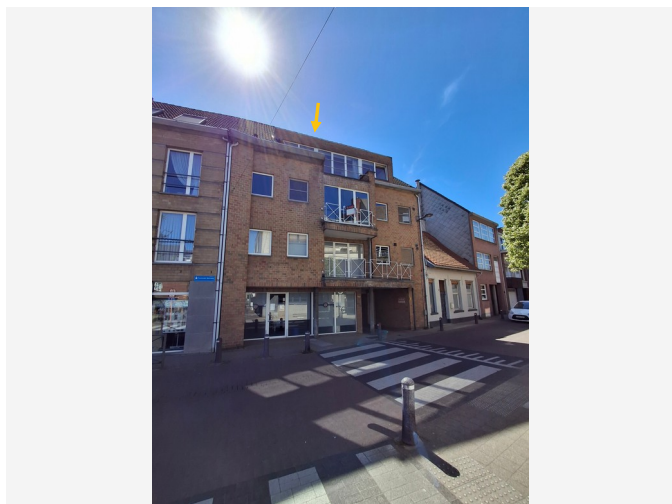
Beschrijving	Notitie	Terug te vinden op plannen
Fiche 9: Onderdak (niet aanwezig)	Het onderdak behoort niet tot het inspectiegebied.	Plan 1.6: dak
Fiche 10: Rookgaskanaal niet aanwezig	Er is geen rookgaskanaal aanwezig en behoort niet verder tot het inspectiegebied.	-
Fiche 11: Dakbedekking niet aanwezig	Het dak behoort niet tot het inspectiegebied.	Plan 1.7: dak 2
Fiche 12: Liftinfrastructuur (niet aanwezig)	Er is geen liftinfrastructuur aanwezig op de inspectielocatie.	-
Fiche 13: Leidingisolatie (niet aanwezig)	Er is geen waarneembare asbestverdachte leidingisolatie aanwezig.	-
