Asbestinventarisatetest

Veldstraat 34, 2845 Niel

Attestnummer : 20260505-000201.000

Uitgegeven op : 05.05.2026

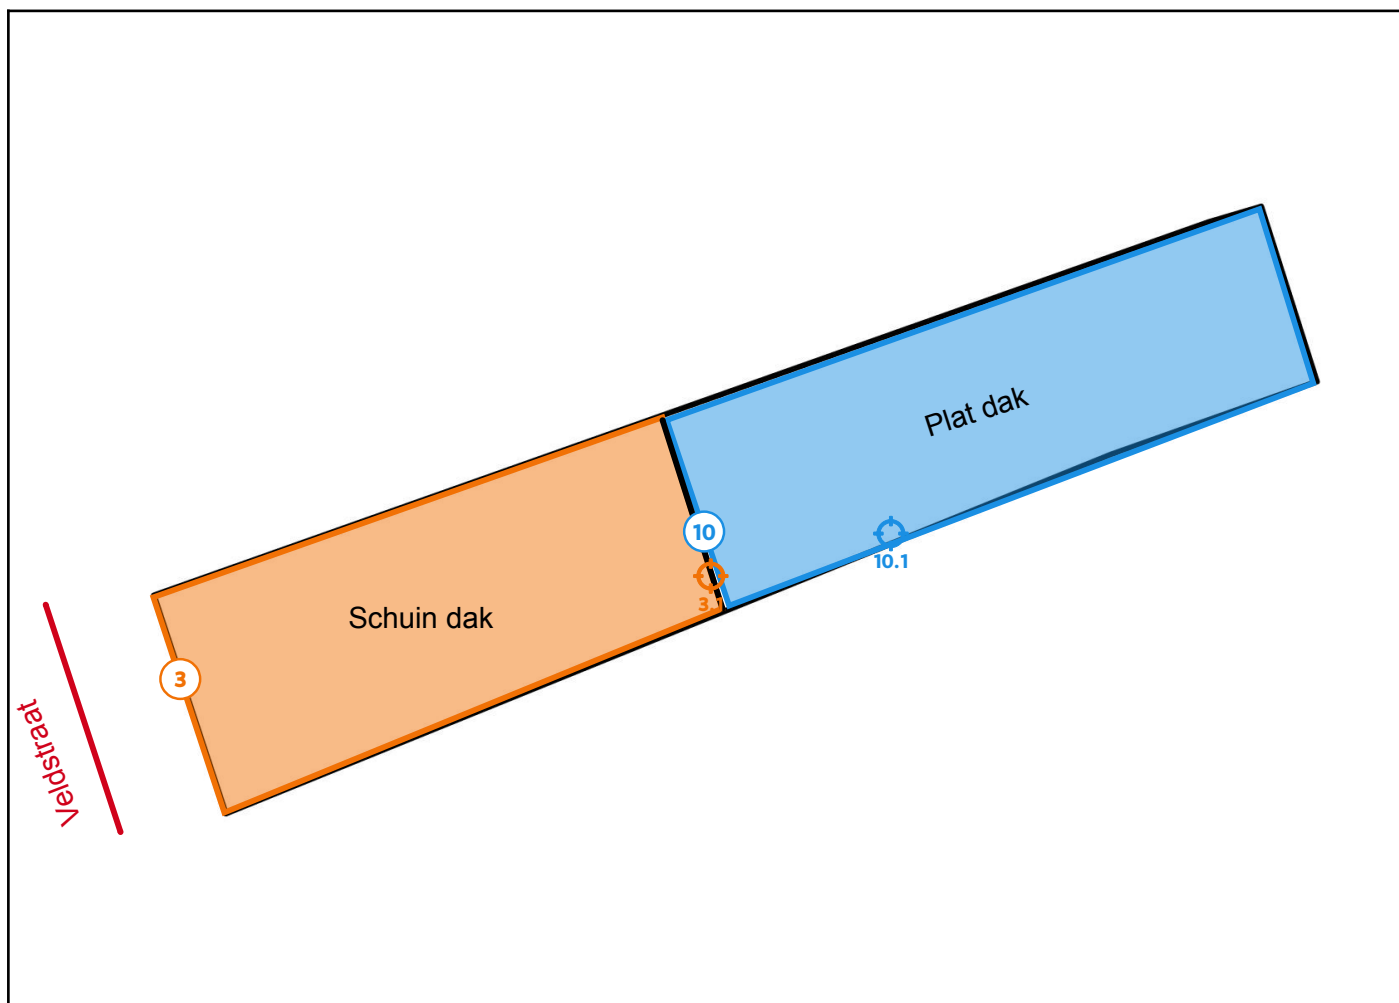
Plan 1.9: Dak

Beschrijving	Type	Actie
3. Leien schuin dak	Asbestmateriaal	Verwijderen
3.1 Code: 3.0	Puntmonster	-
10. Roofing plat dak woning	Geen asbest	-
10.1 Code: 4.0	Puntmonster	-

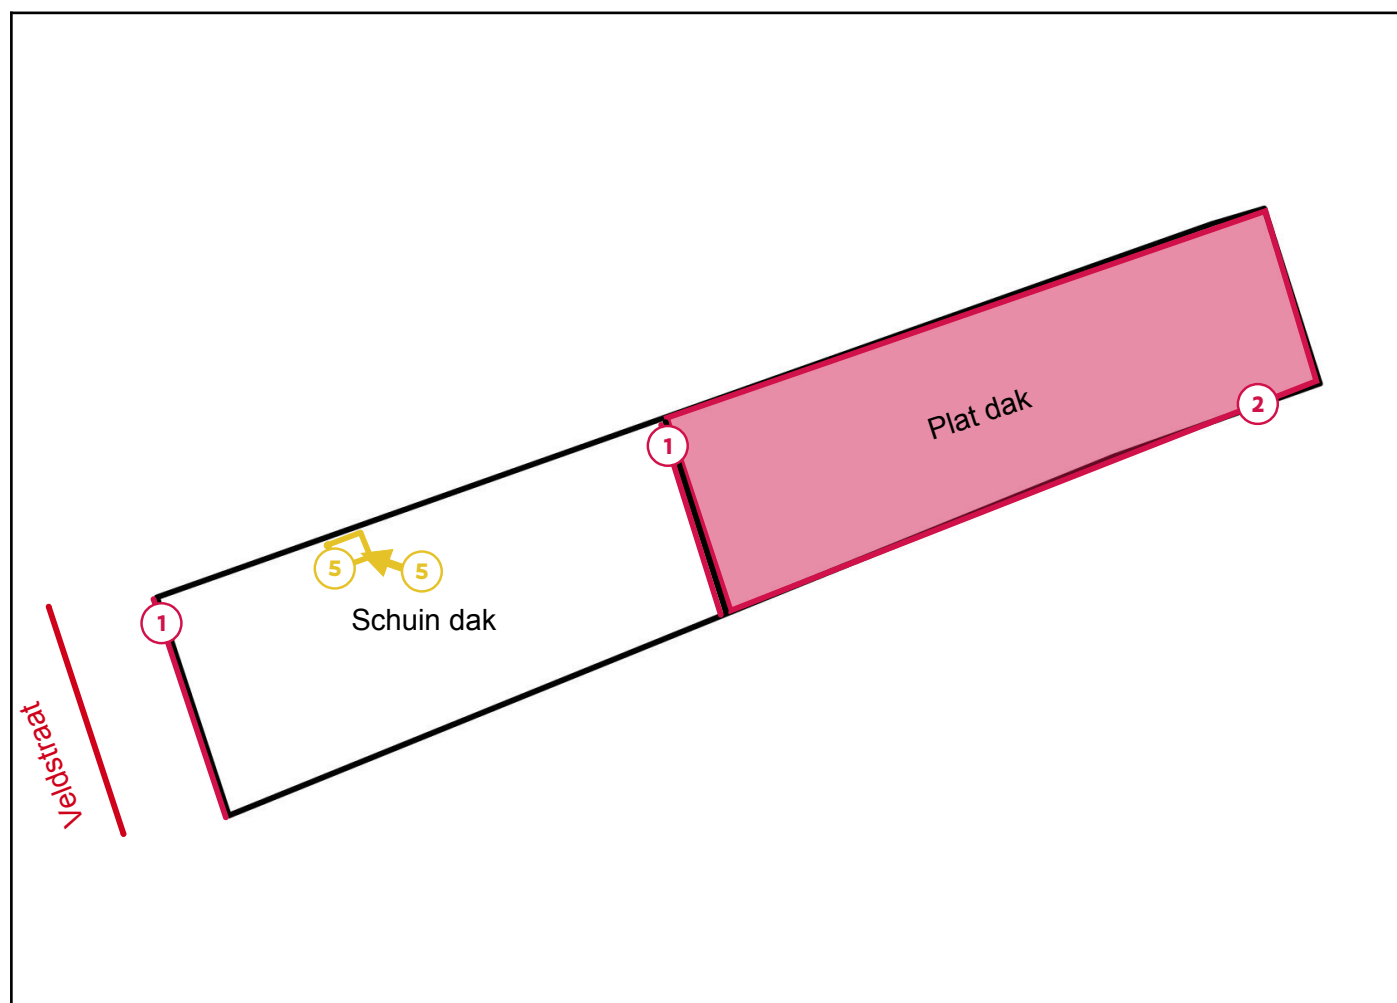
Plan 1.11: Dak 3

Beschrijving	Type	Actie
1. Slib in de dakgoot (schuin dak)	Asbestmateriaal	Dringend verwijderen
2. Slib op plat dak woning	Asbestmateriaal	Dringend verwijderen
5. Rookgaskanaal in asbestcement	Asbestmateriaal	Zorgvuldig beheren

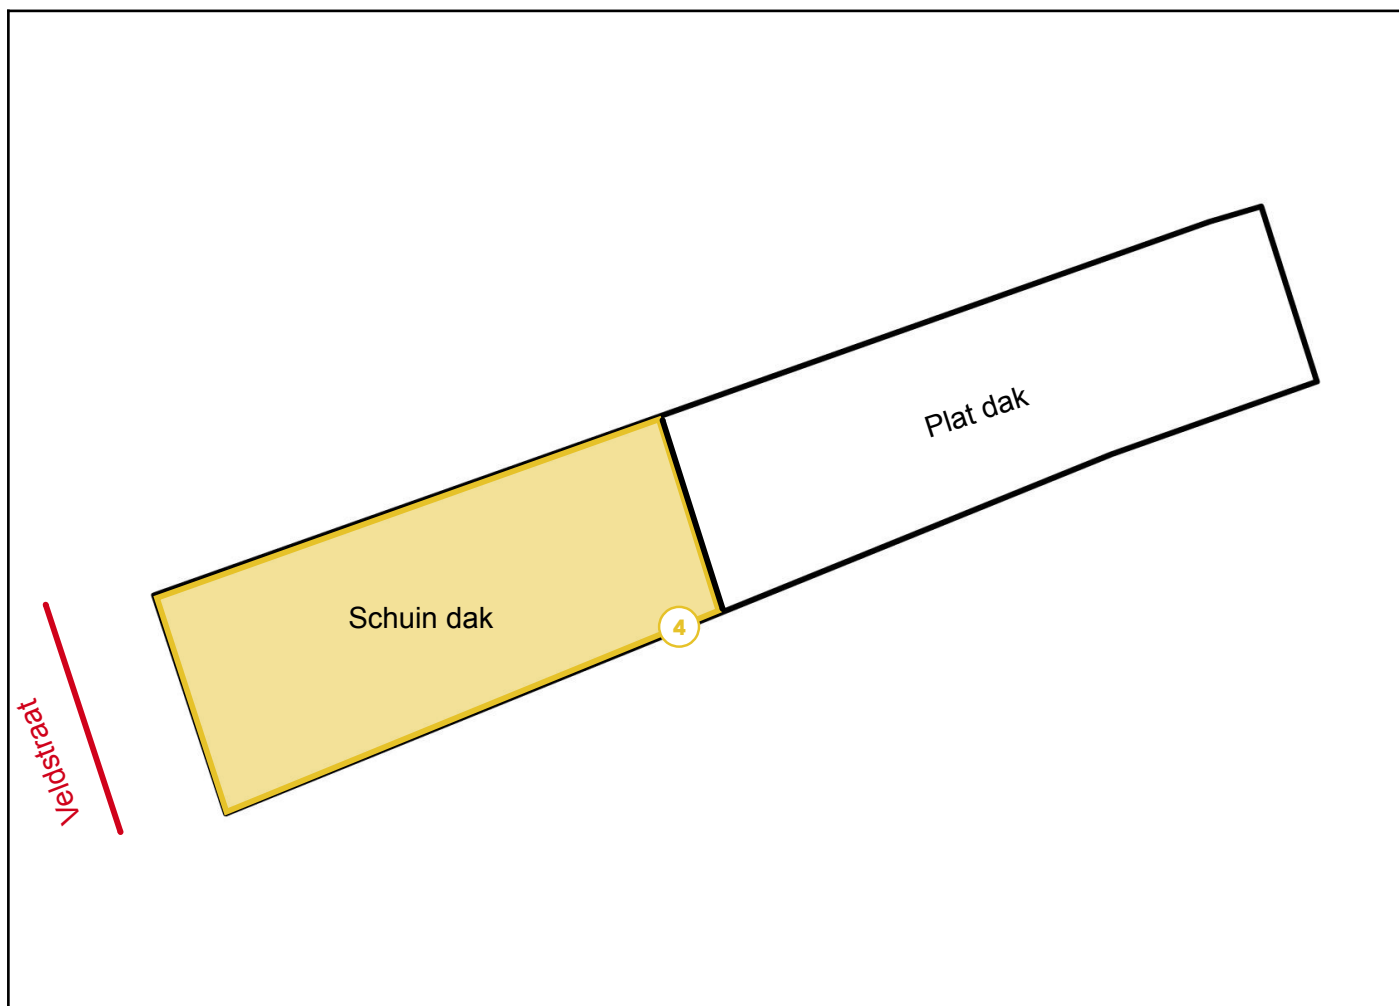
Plan 1.12: Dak 4

Beschrijving	Type	Actie
4. Roofing schuin dak	Asbestmateriaal	Zorgvuldig beheren

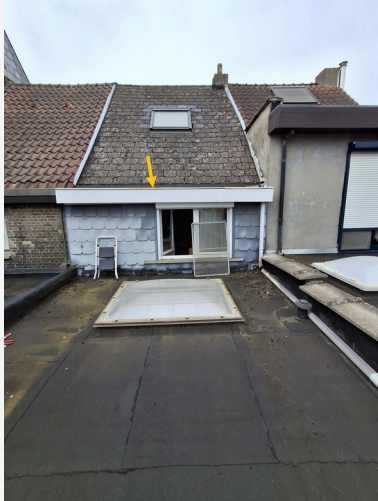
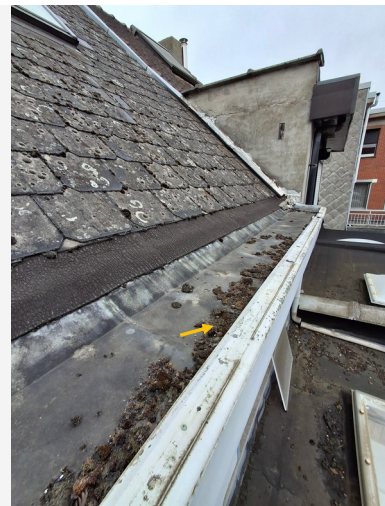
Het asbestmateriaal valt onder de mijlpaal van 2040.

Beschrijving	Slib in de dakgoot (schuin dak)
Type afvalstof	Betreft resten (contaminatie) van verwerking of beschadiging
Type resten (contaminatie)	<ul style="list-style-type: none"> • Stof, deeltjes < 4 mm, flinters, gruis (los, opliggend) • Stof, deeltjes < 4 mm, flinters, gruis (vermengd in materiaal)
Besmette materialen	<ul style="list-style-type: none"> • Organisch materiaal (mos, mest, vegetatie, ...) • Sediment (dakgoot, afvoerbuis, regenwaterput, ...)
Bron van de resten	Asbesthoudende dakbedekking
Omgeving	Buiten
Primaire drager	dakgoot
Gebondenheid resten	Niet hecht
Hoeveelheid (gewicht - aantal)	<ul style="list-style-type: none"> • 1,00 kg - 1 stuk
Totaal gewicht	1,00 kg
Eenvoudig bereikbaar	Ja
Identificatiemethode	De asbestdeskundige beoordeelt het materiaal als asbestverdacht en dus asbesthoudend, en dit zonder monstername.
Opmerking	De hoeveelheid is een zo nauwkeurig mogelijke opmeting, waar evenwel kleine afwijkingen op mogelijk zijn.

Dringend verwijderen

- Verwijder het asbestafval.

- Eenvoudige handelingen: mag via doe-het-zelf of door werknemer(s) met opleidingsattest eenvoudige handelingen
Ondoe u van het afval via het riool.

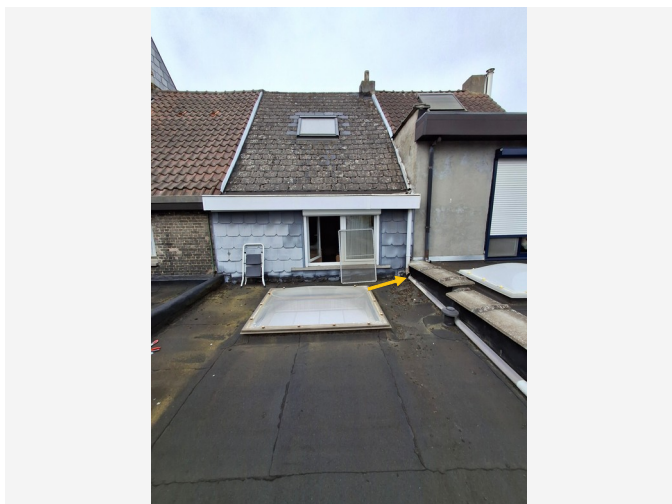
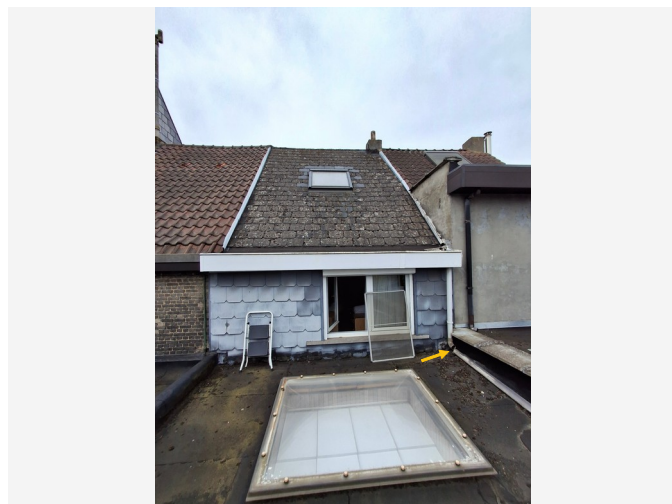
Het asbestmateriaal valt onder de mijlpaal van 2040.

Beschrijving	Slib op plat dak woning
Type afvalstof	Betreft resten (contaminatie) van verwerking of beschadiging
Type resten (contaminatie)	<ul style="list-style-type: none"> • Stof, deeltjes < 4 mm, flinters, gruis (los, opliggend) • Stof, deeltjes < 4 mm, flinters, gruis (vermengd in materiaal)
Besmette materialen	<ul style="list-style-type: none"> • Organisch materiaal (mos, mest, vegetatie, ...) • Sediment (dakgoot, afvoerbuis, regenwaterput, ...)
Bron van de resten	De afvoer van het schuin dak loopt op het plat dak maar is stuk. Op het plat dak liggen er ook resten.
Omgeving	Buiten
Primaire drager	dakgoot
Gebondenheid resten	Niet hecht
Hoeveelheid (gewicht - aantal)	<ul style="list-style-type: none"> • 1,00 kg - 1 stuk
Totaal gewicht	1,00 kg
Eenvoudig bereikbaar	Ja
Identificatiemethode	De asbestdeskundige beoordeelt het materiaal als asbestverdacht en dus asbesthoudend, en dit zonder monstername.

Dringend verwijderen

- Verwijder het asbestafval.

- Eenvoudige handelingen: mag via doe-het-zelf of door werknemer(s) met opleidingsattest eenvoudige handelingen
Ondoe u van het afval via het riool.

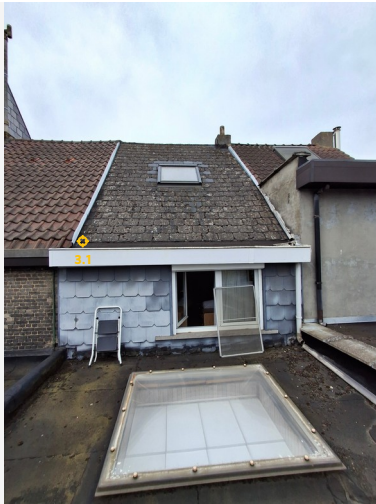
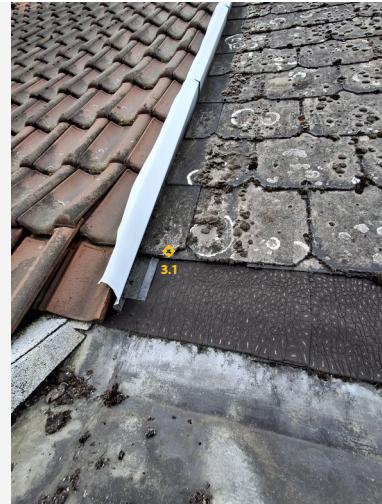
Het asbestmateriaal valt onder de mijlpaal van 2034.

Eindbeoordeling materiaalrisico	Laag materiaalrisico en/of verlaagde kans op vezelvrijgave
---------------------------------	--

Gebondenheid	Categorie 1: hechtgebonden in oorsprong
Asbestsoort (vezeltype)	Alleen chrysotiel aanwezig
Asbestconcentratie	Laag (< 50%)
Afschermingsgraad van het gehele materiaal	Geheel of deels vrij aan de buitenlucht, maar geen contact met binnenlucht
Toestand van het materiaal	Licht beschadigd, licht verweerd. Intacte calciumsilicaatplaat of materiaal met categorie 3-gebondenheid

#	Type	Referentie	Resultaat
3.1	Puntmonster	3.0	Chrysotiel

Beschrijving	Leien schuin dak
Omgeving	Buiten
Primaire drager	Schuin dak
Asbestmateriaal	Dak- en gevelbekleding - Lei, shingle
Bindmiddel van asbestmateriaal	Cement
Gebondenheid op basis van bindmiddel	Hecht
Hoeveelheid (oppervlakte - aantal)	<ul style="list-style-type: none">• 65,00 m² - 1 stuk
Totale oppervlakte	65,00 m ²
Eenvoudig bereikbaar	Ja
Bevestigingswijze	<ul style="list-style-type: none">• Geklemd• Genageld, geniet
Identificatiemethode	Een monstername door de asbestdeskundige met laboanalyse door een asbestlabo.
Destructieve handeling voor identificatie	Nee
Opmerking	De hoeveelheid is een zo nauwkeurig mogelijke opmeting, waar evenwel kleine afwijkingen op mogelijk zijn.

Verwijderen

- Verwijder dit asbestmateriaal zo snel mogelijk. Volg de toestand goed op.
- Hemelwater dat afspoelt van asbestcement daken of gevels kan asbestdeeltjes bevatten. Gebruik het enkel voor gesloten circuits (bv. spoelen toiletten). Reinig na het vervangen van het dak of de gevel de dakgoten en regenwaterput of -ton om asbesthoudend sediment of slib te verwijderen

- Eenvoudige handelingen: mag via doe-het-zelf of door werknemer(s) met opleidingsattest eenvoudige handelingen
Deze toepassing mag door een aannemer die over een opleidingsattest eenvoudige handelingen beschikt of door een particulier (doe-het-zelver), verwijderd worden indien er geen verhoogd risico op vrijgave van asbestvezels (max. concentratie 0,01 vezels/cm³ - CODEX Art. VI.3-54) ontstaat en de toepassing voorafgaand wordt gefixeerd/bevochtigd. De individuele elementen moeten zonder machinale werktuigen (boormachine, slijpschijf, hogedrukreiniger) en zonder breken of gooien een voor een losgemaakt worden en dubbel en luchtdicht verpakt afgevoerd worden naar een erkend afvalpunt (recyclagepark). Daar moeten ze voorzichtig in de container voor asbestafval worden gelegd. Op het recyclagepark worden uitsluitend hechtgebonden asbestmaterialen aanvaard. Niet-hechtgebonden asbestmaterialen kunnen enkel bij een erkend asbestverwijderaar of asbestafvalverwerker worden aangeboden.

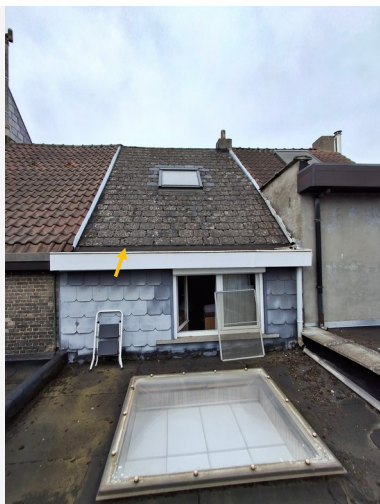
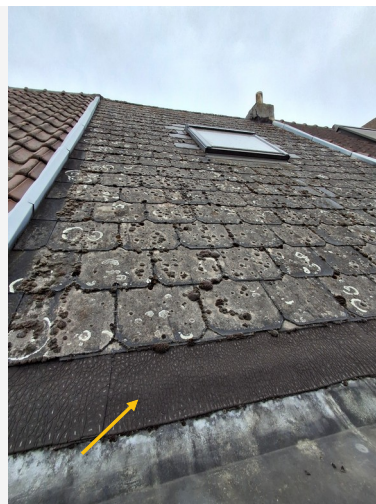
Het asbestmateriaal valt onder de mijlpaal van 2040.

Eindbeoordeling materiaalrisico	Laag materiaalrisico en/of verlaagde kans op vezelvrijgave
---------------------------------	--

Gebondenheid	Categorie 1: hechtgebonden in oorsprong
Asbestsoort (vezeltype)	Amfibool aanwezig, uitgezonderd crocidoliet
Asbestconcentratie	Laag (< 50%)
Afschermingsgraad van het gehele materiaal	Geheel of deels vrij aan de buitenlucht, maar geen contact met binnenlucht
Toestand van het materiaal	Licht beschadigd, licht verweerd. Intacte calciumsilicaatplaat of materiaal met categorie 3-gebondenheid

Beschrijving	Roofing schuin dak
Omgeving	Buiten
Primaire drager	Plat dak
Asbestmateriaal	Dak- en gevelbekleding - Roofing
Bindmiddel van asbestmateriaal	Bitumen (roofing, teer, asfalt)
Gebondenheid op basis van bindmiddel	Hecht
Hoeveelheid (oppervlakte - aantal)	<ul style="list-style-type: none">• 65,00 m² - 1 stuk
Totale oppervlakte	65,00 m ²
Eenvoudig bereikbaar	Ja
Bevestigingswijze	<ul style="list-style-type: none">• Verlijmd, ingegoten, versmeerd
Identificatiemethode	<p>De asbestdeskundige beoordeelt het materiaal als asbestverdacht en dus asbesthoudend, en dit zonder monstername.</p> <p>Motivatie: De monstername brengt andere schade aan dan schade die inherent is aan de monstername.</p>
Destructieve handeling voor identificatie	Nee
Opmerking	Geen monstername wegens kans op lekkage. De roofing is waarschijnlijk gecontamineerd door de asbestleien.

Zorgvuldig beheren

- Zorg voor een veilig beheer. Vermijd het beschadigen van het asbestmateriaal. Controleer de toestand jaarlijks op wijzigingen.

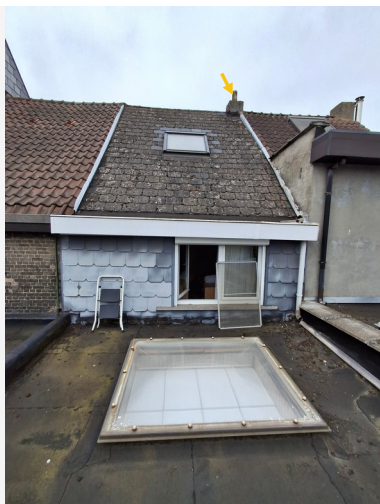
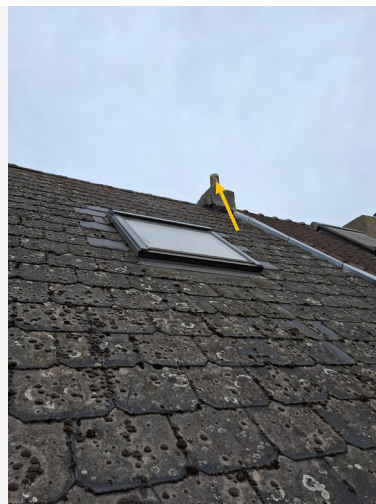
Het asbestmateriaal valt onder de mijlpaal van 2040.

Beschrijving	Rookgaskanaal in asbestcement
Omgeving	Binnen
Primaire drager	Schacht-koker (technisch)
Asbestmateriaal	Buis, koker, leiding, pijp, doorvoer
Bindmiddel van asbestmateriaal	Cement
Gebondenheid op basis van bindmiddel	Hecht
Hoeveelheid (lengte - omtrek - dikte - aantal)	<ul style="list-style-type: none">• 2,00 m - 10,00 cm - 15,00 cm - 1 stuk
Totaal volume	0,03 m ³
Eenvoudig bereikbaar	Ja
Bevestigingswijze	<ul style="list-style-type: none">• Verlijmd, ingegoten, versmeerd
Identificatiemethode	<p>De asbestdeskundige beoordeelt het materiaal als asbestverdacht en dus asbesthoudend, en dit zonder monstername.</p> <p>Motivatie: Er is een onderzoeksbeperking die monstername verhindert; De ruimte of het materiaal bevindt zich hoger dan 3,5 meter vanaf een vaste ondergrond.</p>
Destructieve handeling voor identificatie	Nee
Opmerking	De exacte lengte kon niet worden vastgesteld.

Zorgvuldig beheren

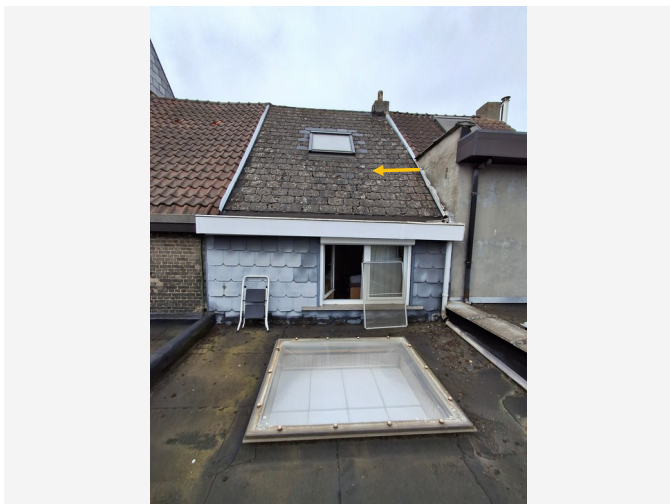
Beschrijving	Notitie	Terug te vinden op plannen
Fiche 19: Onderdak schuin dak	<p>Het onderdak is van binnenuit niet bereikbaar. Langs buiten zijn de leien vastgeniet. Hierdoor is een eventueel asbestverdacht onderdak niet waarneembaar zonder uitbreiding naar een aanvullend destructief onderzoek.</p> <p>Laat dit controleren bij werken door een bevoegd technicus.</p>	Plan 1.10: Dak 2
Fiche 20: Onderdak plat dak woning (niet waarneembaar)	<p>Het onderdak is van binnenuit niet bereikbaar. Langs buiten ligt er roofing op het dak. Hierdoor is een eventueel asbestverdacht onderdak niet waarneembaar zonder uitbreiding naar een aanvullend destructief onderzoek.</p> <p>Laat dit controleren bij werken door een bevoegd technicus.</p>	Plan 1.10: Dak 2
Fiche 21: Onderdak tuinhuis	<p>Het onderdak is van binnenuit niet bereikbaar. Langs buiten ligt er roofing op. Hierdoor is een eventueel asbestverdacht onderdak niet waarneembaar zonder uitbreiding naar een aanvullend destructief onderzoek.</p> <p>Laat dit controleren bij werken door een bevoegd technicus.</p>	Plan 2.2: Tuinhuis 2
