# Asbestinventarisatetest

Pronkenbergstraat 11, 2550 Kontich

Attestnummer : 20250226-000370.000

Uitgegeven op : 26.02.2025

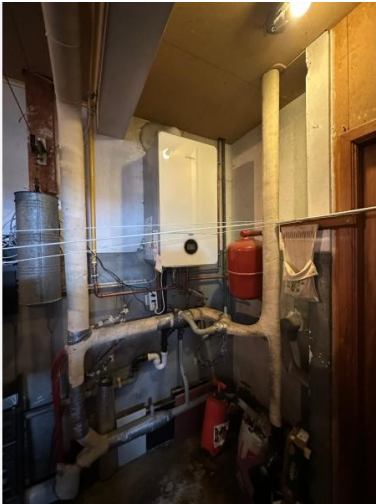
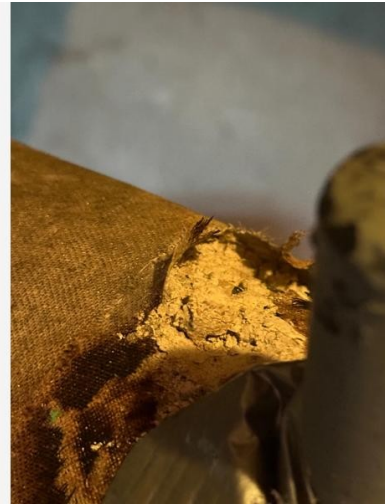
Eindbeoordeling materiaalrisico	Hoog materiaalrisico en/of hoge kans op vezelvrijgave
---------------------------------	---

Gebondenheid	Categorie 3: niet-hechtgebonden met weinig of geen matrix
Asbestsoort (vezeltype)	Amfibool aanwezig, uitgezonderd crocidoliet
Asbestconcentratie	Hoog ( $\geq 50\%$ )
Afschermingsgraad van het gehele materiaal	Geheel of deels (ook) vrij aan de binnenlucht
Toestand van het materiaal	Matig beschadigd, matig verweerd

#	Type	Referentie	Resultaat
1.1	Mengmonster	SN02	Amosiet

<b>Beschrijving</b>	Buisisolatie
<b>Omgeving</b>	Binnen
<b>Primaire drager</b>	Binnenwand
<b>Asbestmateriaal</b>	In-situ afwerkingslagen - Thermische isolatie
<b>Bindmiddel van asbestmateriaal</b>	Weinig of geen bindmiddel (textiel, bevloeking, ...)
<b>Gebondenheid op basis van bindmiddel</b>	Niet-hechtgebonden
<b>Hoeveelheid (gewicht - aantal)</b>	<ul style="list-style-type: none"><li>• 50,00 kg - 1 stuk</li></ul>
<b>Totaal gewicht</b>	50,00 kg
<b>Eenvoudig bereikbaar</b>	Nee <ul style="list-style-type: none"><li>• Het asbestmateriaal is bedekt (uitgezonderd laag verf, coating, behang, kunststof, textiel) en het wegnemen van het bedekkende materiaal kan niet zonder het bedekkende materiaal te beschadigen.</li></ul>
<b>Bevestigingswijze</b>	<ul style="list-style-type: none"><li>• Onbekend</li></ul>
<b>Identificatiemethode</b>	Vaststelling met monsternamen
<b>Destructieve handeling voor identificatie</b>	Nee

Te nemen maatregelen

- Sluit de ruimte luchtdicht af en vermijd het betreden van de ruimte.
- Scherm in afwachting van verwijdering het asbestmateriaal af van luchtstromingen en verstoring: bijvoorbeeld door het te verpakken, te fixeren, af te dekken, signalisatie - afbakening aan te brengen, ...
- Verwijder dit asbestmateriaal zo snel mogelijk. Volg de toestand goed op.
- Voer binnenluchtmetingen uit om actuele blootstellingsrisico's in de binnenlucht te monitoren.

Voorstel van verwijderingsmethode

- Hermetische zone (erkend asbestverwijderaar)  
Deze verwijdermethode valt onder de vorm van 'enkel door erkend asbestverwijderaar' conform de VLAREM en de Codex Welzijn op het werk. De toepassing kan immers niet worden verwijderd zonder 'wijziging van de toestand'. Alle maatregelen opgenomen in de wetgeving moeten strikt nageleefd worden.

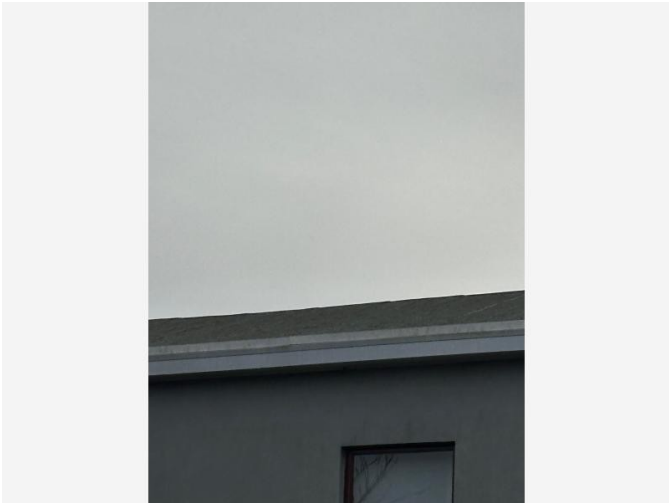
Situeringfoto

**Reden:** Het te onderzoeken materiaal situeert zich hoger dan 3,50 m te rekenen vanaf een veilige ondergrond

**Uitleg van de asbestdeskundige:** Op het plat dak zou er roofing aanwezig zijn maar deze kon niet van dichtbij vastgesteld worden.

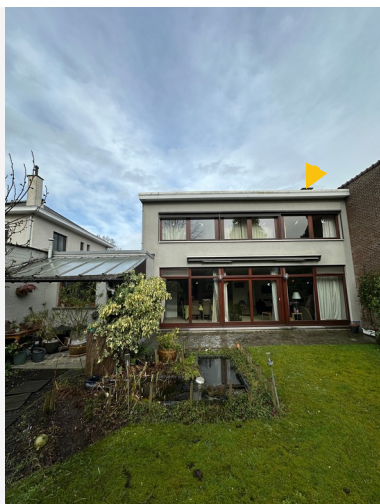
Situeringfoto

**Reden:** Het te onderzoeken materiaal situeert zich hoger dan 3,50 m te rekenen vanaf een veilige ondergrond

**Uitleg van de asbestdeskundige:** Het rookgaskanaal is niet beoordeeld. Aan de binnenzijde is de kachel aangesloten. Aan de buitenzijde is het hoger dan 3,5 meter om de schoorsteen te inspecteren. Het is niet zichtbaar of er een asbestverdacht rookgaskanaal aanwezig is in de schoorsteen. Conform ons inspectieprotocol mogen wij een beperking inroepen voor hoogtes hoger dan 3,5 m. Indien men dit wil laten onderzoeken, dient er een nieuwe afspraak gemaakt te worden en moet er een hoogtewerker voorzien worden, evenals iemand die bevoegd is om deze te bedienen en eventueel een techniek die de al dan niet aanwezige schouwwhoed kan afnemen en weer terugplaatsen.

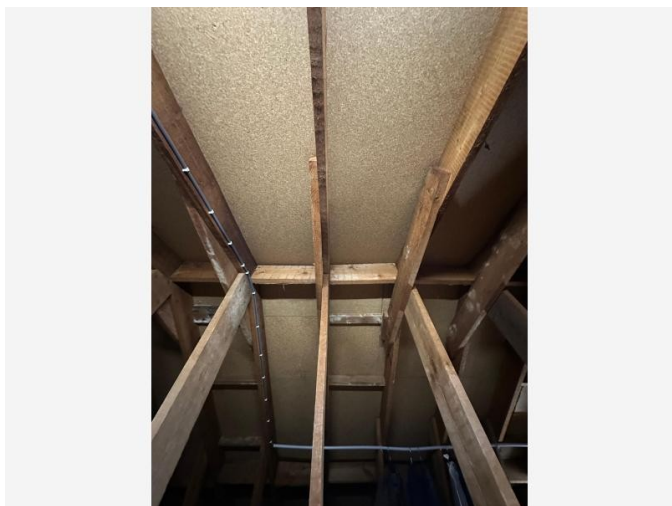
Vrije foto

Tijdens de inspectie van dit gebouw hebben we vastgesteld dat er geen asbestverdachte onderdak aanwezig is in de dakstructuur.

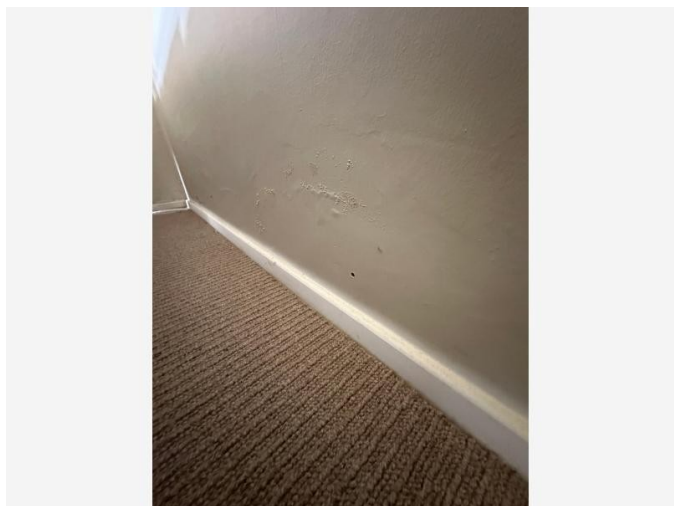
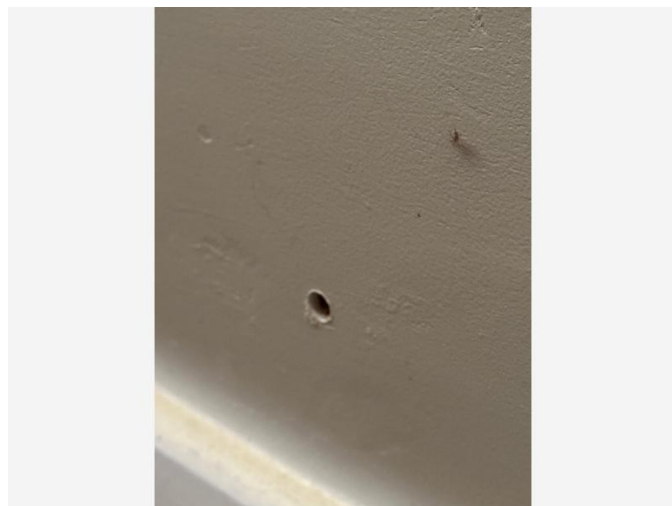
## Fiche 6: Pleisterwerk muren

Geen asbest

#	Type	Referentie	Resultaat
6.1	Mengmonster	SN01	Geen asbest
