Asbestinventarisatetest

Fortstraat 86, 9230 Wetteren

Attestnummer : 20260609-000214.000

Uitgegeven op : 09.06.2026

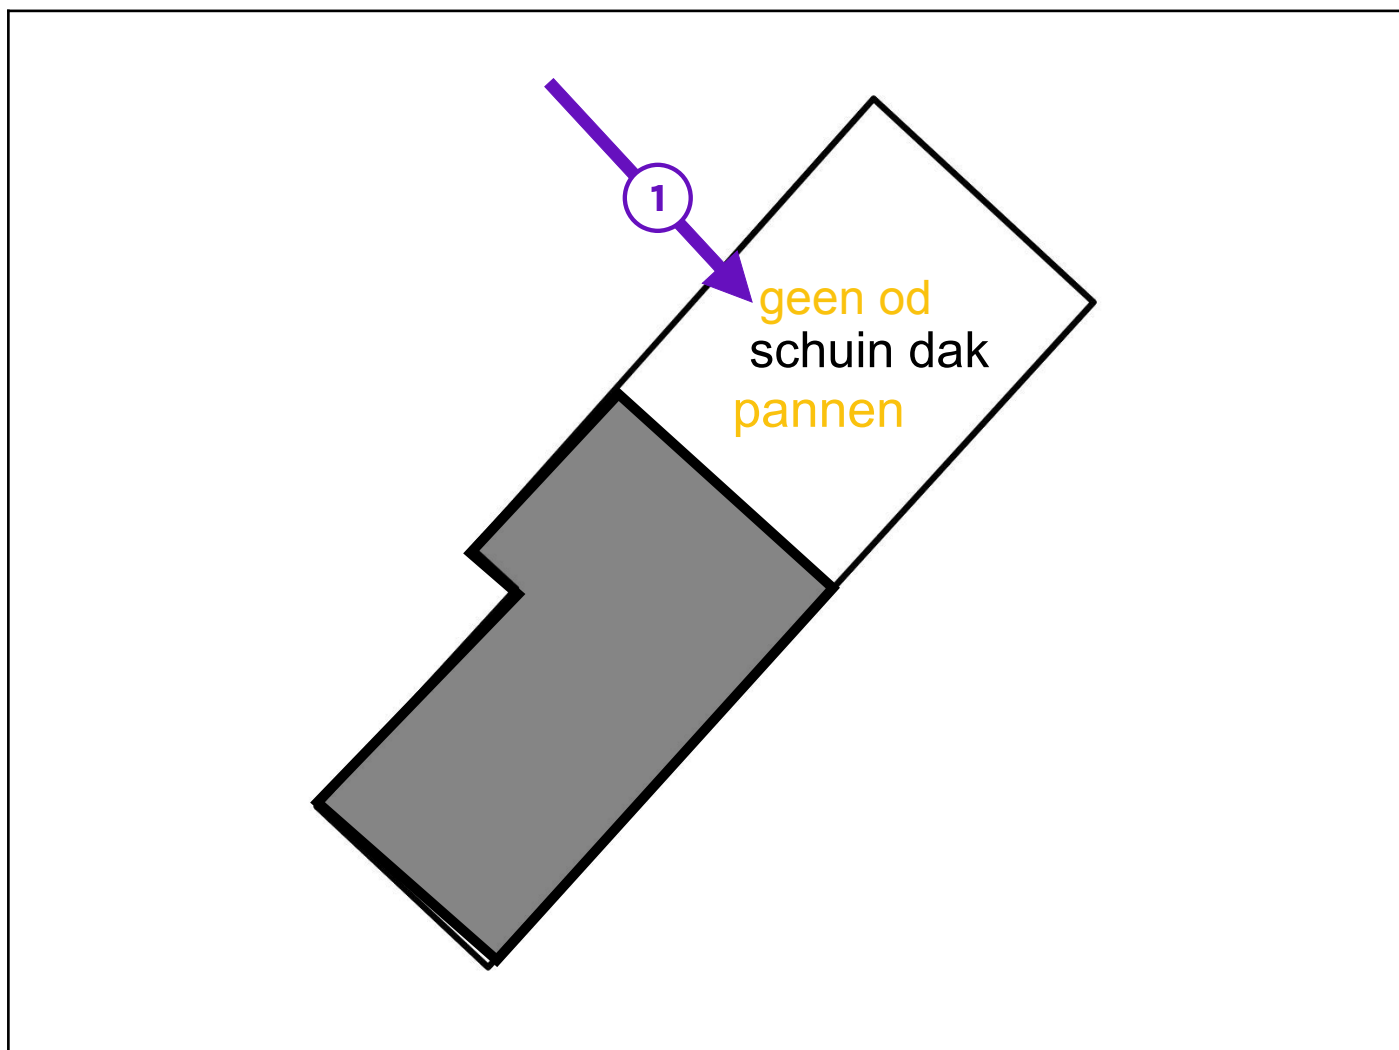
Plan 1.3: Hoofdgebouw plan dak

Beschrijving	Type	Actie
1. Binnenkant schouw	Beperking	-
6. Onderdak type: niet asbest verdacht	Overige ruimte of materiaal	-
7. Dak type: niet asbest verdacht	Overige ruimte of materiaal	-

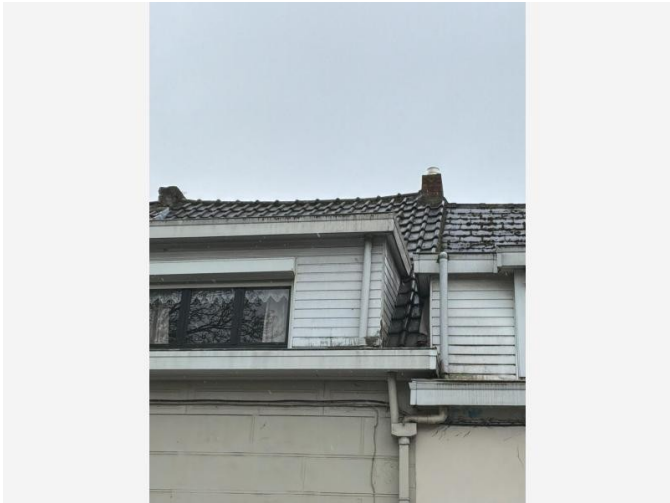
Situeringfoto

Tijdelijke beperking

Reden: Het te onderzoeken materiaal situeert zich hoger dan 3,50 m te rekenen vanaf een veilige ondergrond

Uitleg van de asbestdeskundige: De binnenkant van de schouw is niet inspecteerbaar, aan de buitenkant van de schouw werd zichtbaar geen asbest aangetroffen. Bij werken in of aan de schouw extra aandacht besteden, hier kan zich mogelijks nog asbest schuilhouden. De inspecteur kon dit tijdens zijn bezoek niet vaststellen, daar deze handelingen onder een destructieve handeling zou vallen.

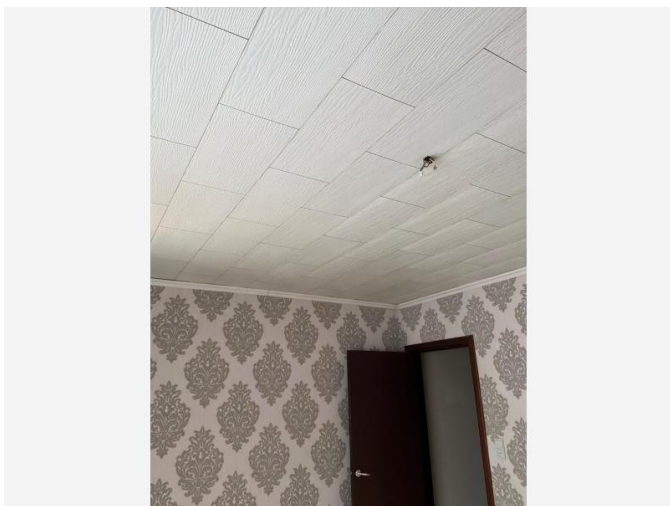
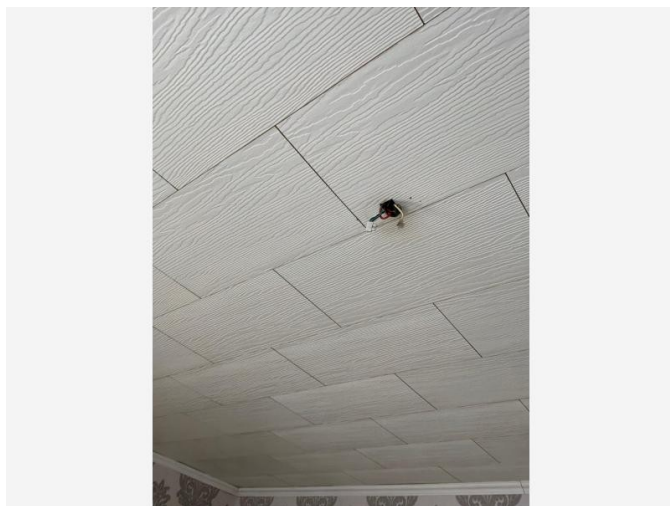
Dit type plafond is niet asbest verdacht. Er kan echter geen uitspraak gedaan worden over de achterligende delen. Hier kunnen zich mogelijk nog verdacht materialen bevinden.

De asbestdeskundige beoordeelt het materiaal als niet-asbestverdacht.

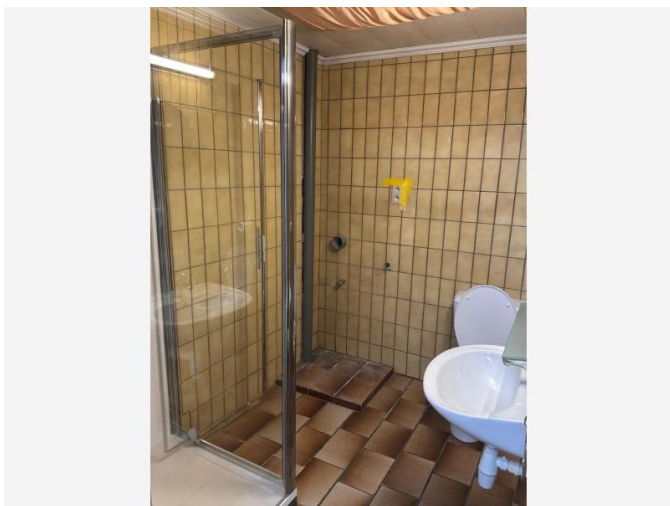
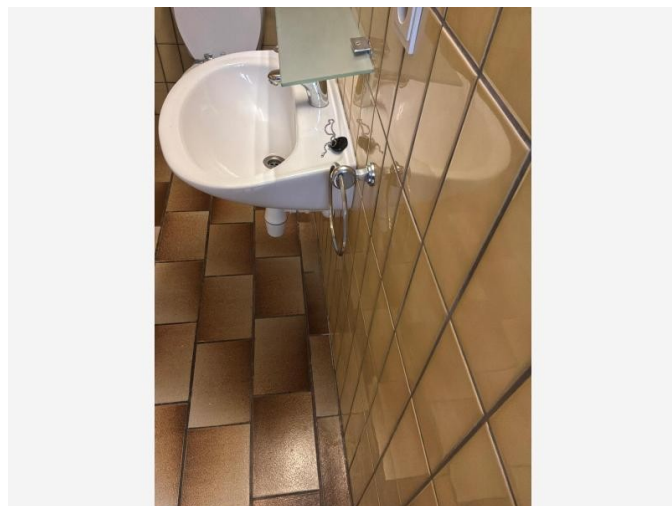
Mogelijk bevinden zich achter deze tegels verdachte lijmen. Bij werken aan de tegels is een aanvullend onderzoek aangewezen om de aard van de lijmen te bepalen.

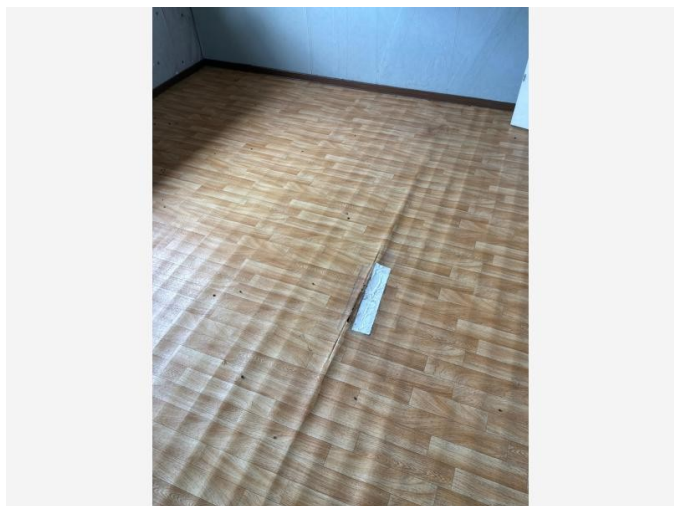
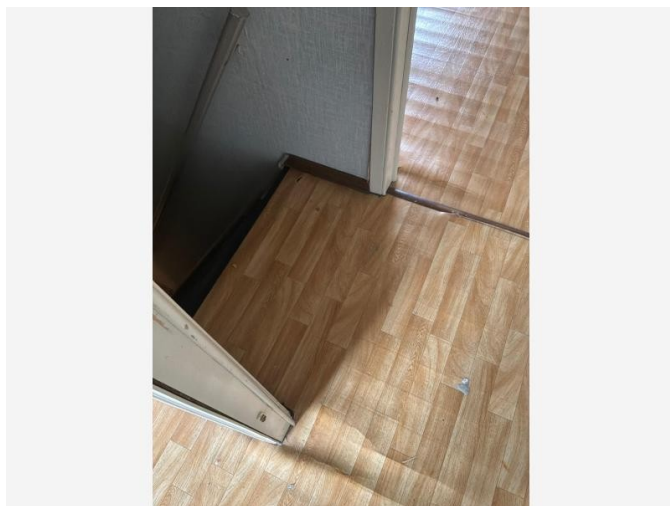
Fiche 4: Vloerzeil

Geen asbest

#	Type	Referentie	Resultaat
4.1	Puntmonster	Mm2	Geen asbest

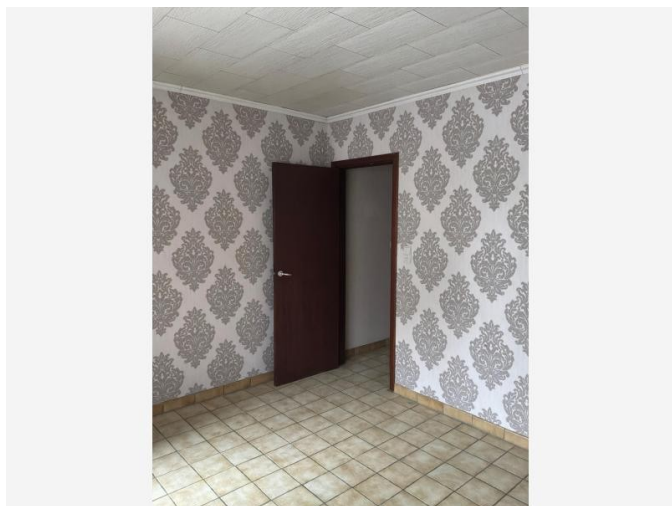
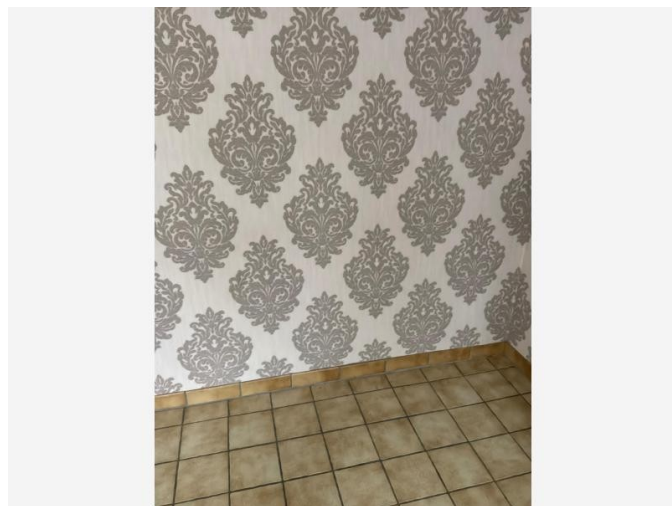
Fiche 5: pleisterwerk wanden

Geen asbest

#	Type	Referentie	Resultaat
5.1	Mengmonster	mm01	Geen asbest
