# Asbestinventarisatetest

Broekstraat 53, 2220 Heist-op-den-Berg

Attestnummer : 20260604-000025.000

Uitgegeven op : 04.06.2026

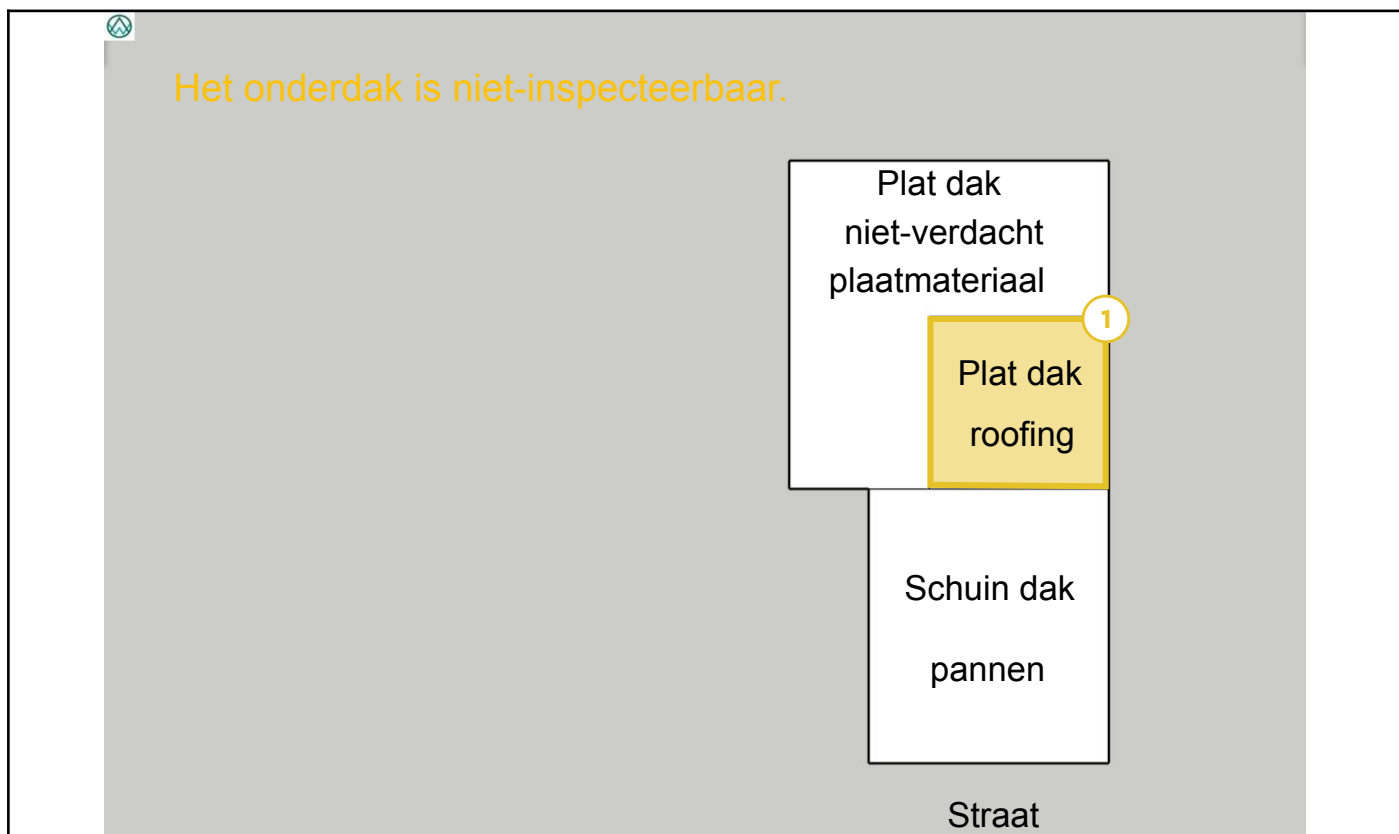
## Plan 1.5: Plan dak woning

Beschrijving	Type	Actie
1. Roofing plat dak	Asbestmateriaal	Zorgvuldig beheren
2. Onderdak niet waarneembaar/ inspecteerbaar	Beperking	-

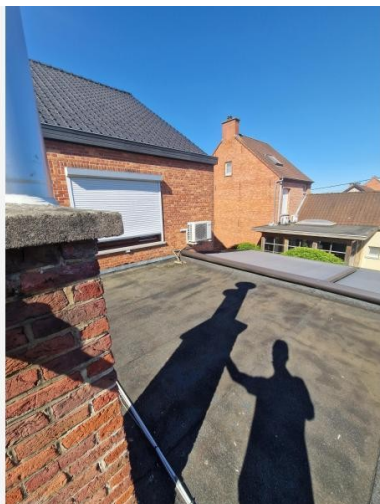
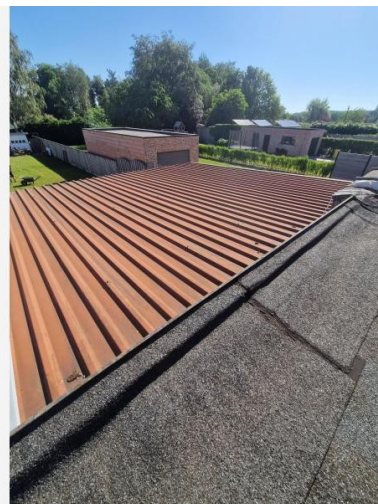
Het asbestmateriaal valt onder de mijlpaal van 2040.

Eindbeoordeling materiaalrisico	Laag materiaalrisico en/of verlaagde kans op vezelvrijgave
---------------------------------	--

Gebondenheid	Categorie 1: hechtgebonden in oorsprong
Asbestsoort (vezeltype)	Alleen chrysotiel aanwezig
Asbestconcentratie	Laag (< 50%)
Afschermingsgraad van het gehele materiaal	Geheel of deels vrij aan de buitenlucht, maar geen contact met binnenlucht
Toestand van het materiaal	Licht beschadigd, licht verweerd. Intacte calciumsilicaatplaat of materiaal met categorie 3-gebondenheid

Beschrijving	Roofing plat dak
Omgeving	Buiten
Primaire drager	Plat dak
Asbestmateriaal	Dak- en gevelbekleding - Roofing
Bindmiddel van asbestmateriaal	Bitumen (roofing, teer, asfalt)
Gebondenheid op basis van bindmiddel	Hecht
Hoeveelheid (oppervlakte - aantal)	<ul style="list-style-type: none"><li>• 25,00 m<sup>2</sup> - 1 stuk</li></ul>
Totale oppervlakte	25,00 m <sup>2</sup>
Eenvoudig bereikbaar	Ja
Bevestigingswijze	<ul style="list-style-type: none"><li>• Verlijmd, ingegoten, versmeerd</li></ul>
Identificatiemethode	<p>De asbestdeskundige beoordeelt het materiaal als asbestverdacht en dus asbesthoudend, en dit zonder monstername.</p> <p>Motivatie: De monstername brengt andere schade aan dan schade die inherent is aan de monstername.</p>
Destructieve handeling voor identificatie	Nee
Opmerking	Oppervlakte opgemeten met de tool op geopunt.

- Zorg voor een veilig beheer. Vermijd het beschadigen van het asbestmateriaal. Controleer de toestand jaarlijks op wijzigingen.
- Voer bijkomende staalname(s) uit.

- Eenvoudige handelingen: mag via doe-het-zelf of door werknemer(s) met opleidingsattest eenvoudige handelingen  
Indien u de roofing wenst te verwijderen is het aangeraden om eerst een aparte staalanalyse uit te voeren van de roofing. Om op deze manier dan te kunnen bevestigen of het al dan niet gaat om een asbesthoudende roofing. Indien de roofing geen asbest bevat, is een erkende verwijderaar ook niet nodig. Kijk achteraan in het asbestattest naar de toelichtingen bij de verwijderingstechnieken. Zeker die van eenvoudige handelingen en doe het zelf. Hou rekening met de nodige voorzorgsmaatregelen en PBM's zoals een FFP3 mondkap en handschoenen. Bij verwijdering en asbesthoudend: informeer bij asbestafval ophaalbedrijven en uw gemeente en containerpark voor het verkrijgen van grote asbest big bags. Zorg ervoor dat er geen derden aanwezig zijn bij de verwijdering en probeer de toepassing niet of zo weinig mogelijk te beschadigen/breken. Het gebruik van elektrisch snelwerkend gereedschap is ook niet toegelaten bij asbestverwijderingswerken.

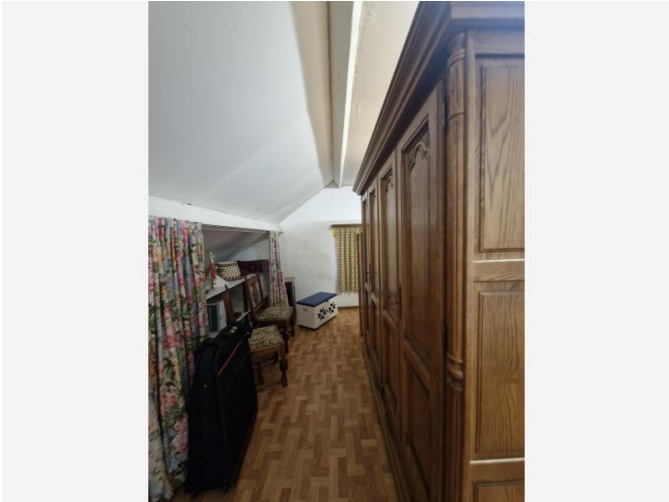
## Fiche 2: Onderdak niet waarneembaar / inspecteerbaar

**Reden:** Het te onderzoeken materiaal situeert zich hoger dan 3,50 m te rekenen vanaf een veilige ondergrond

**Uitleg van de asbestdeskundige:** Het onderdak is niet waarneembaar vanwege de hoogte, die meer dan 3,5 meter bedraagt. Door de afwerkingsgraad aan de binnenzijde van de bovenste verdieping is het onderdak niet zichtbaar of inspecteerbaar. We hebben geprobeerd een dakpan op te tillen om het onderdak te inspecteren, maar dit is niet gelukt. Alleen destructief onderzoek kan bepalen of het onderdak al dan niet asbesthoudend is (type menuiserie).

(Asbest)materiaal	Plaat, paneel, tablet - Type Menuiserie
Karakterisatie	Asbest (verdacht)
Primaire drager	Schuin dak

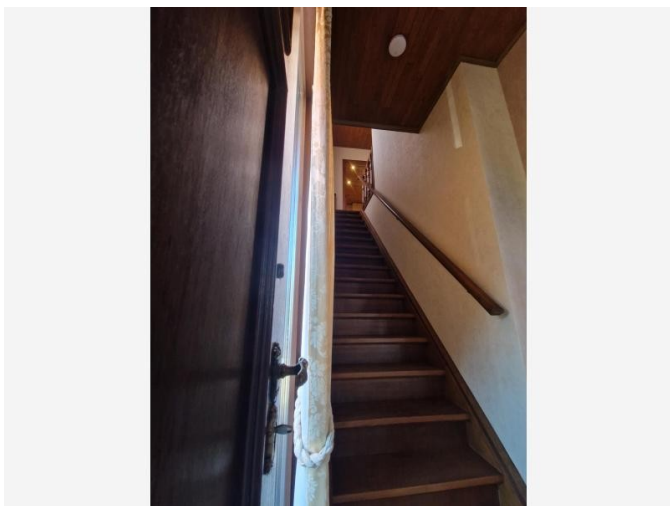
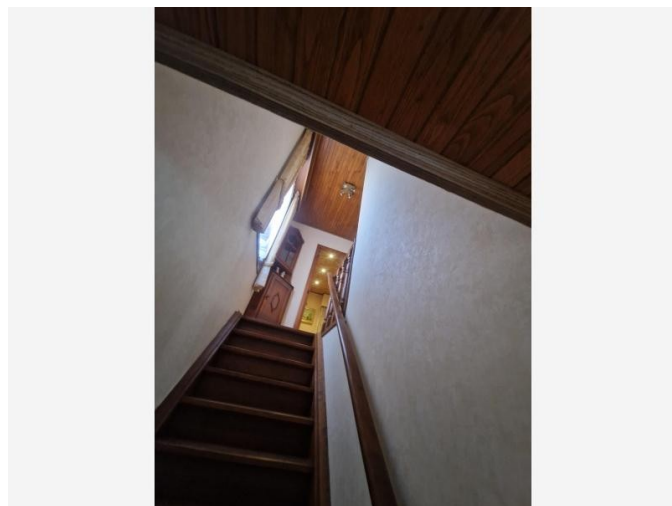
In de woning zijn alle plafonds afgewerkt met plaatmateriaal. Gyproc, hout en kunstof plaatmateriaal; deze zijn alle niet-asbestverdacht bevonden. Het is best mogelijk dat er achter de platen nog asbesthoudende platen of andere materialen zich bevinden maar hiervoor is destructief onderzoek nodig om dit te bevestigen.

Basis voor advies	De asbestdeskundige beoordeelt het materiaal als niet-asbestverdacht.
-------------------	---

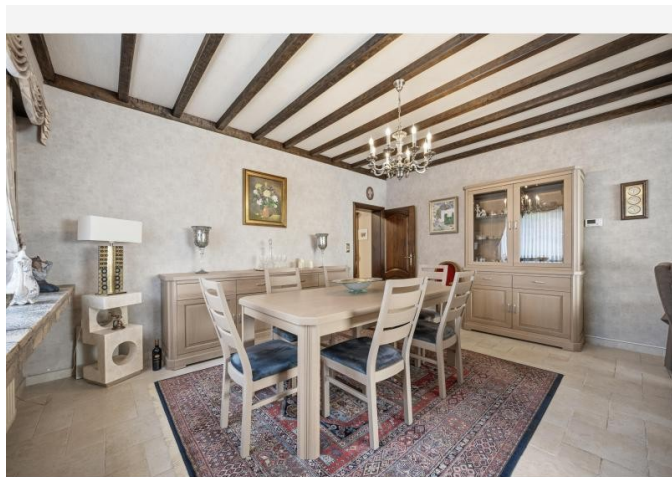
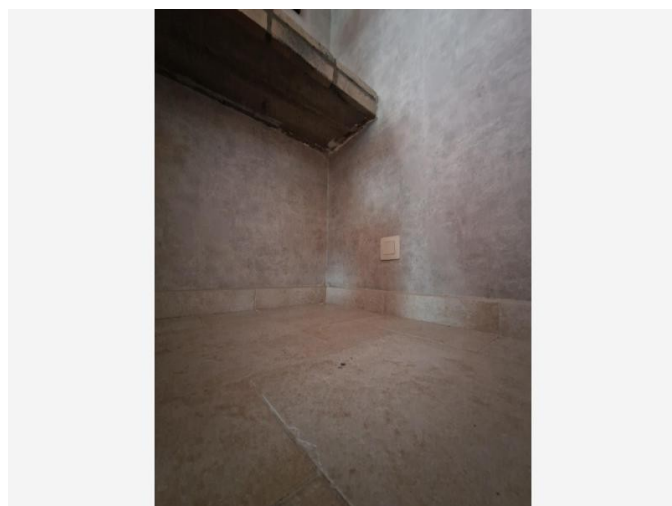
## Fiche 4: Pleisterwerk muren

Geen asbest

#	Type	Referentie	Resultaat
4.1	Mengmonster	Staal 1 muren	Geen asbest

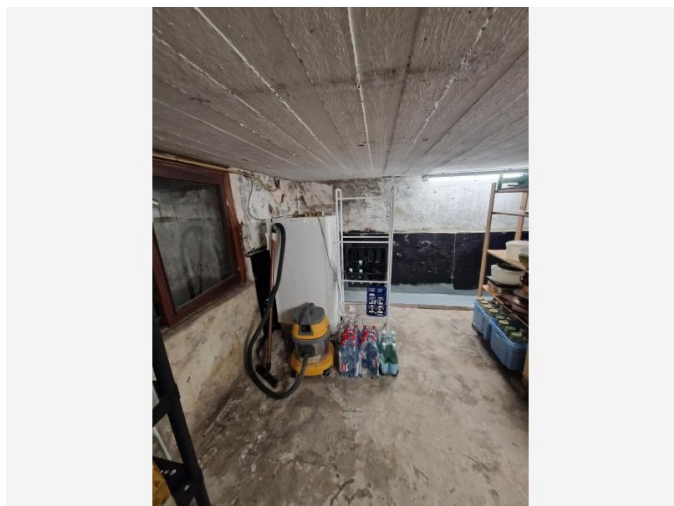
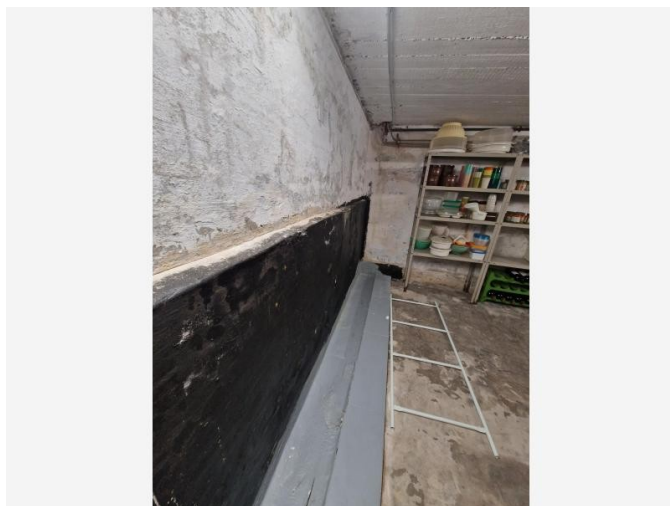
## Fiche 5: Smeerlaag kelder

Geen asbest

#	Type	Referentie	Resultaat
5.1	Mengmonster	Staal 2	Geen asbest
