Asbestinventarisatetest

Viaduct-Dam 3/2, 2060 Antwerpen

Attestnummer : 20260605-000364.000

Uitgegeven op : 05.06.2026

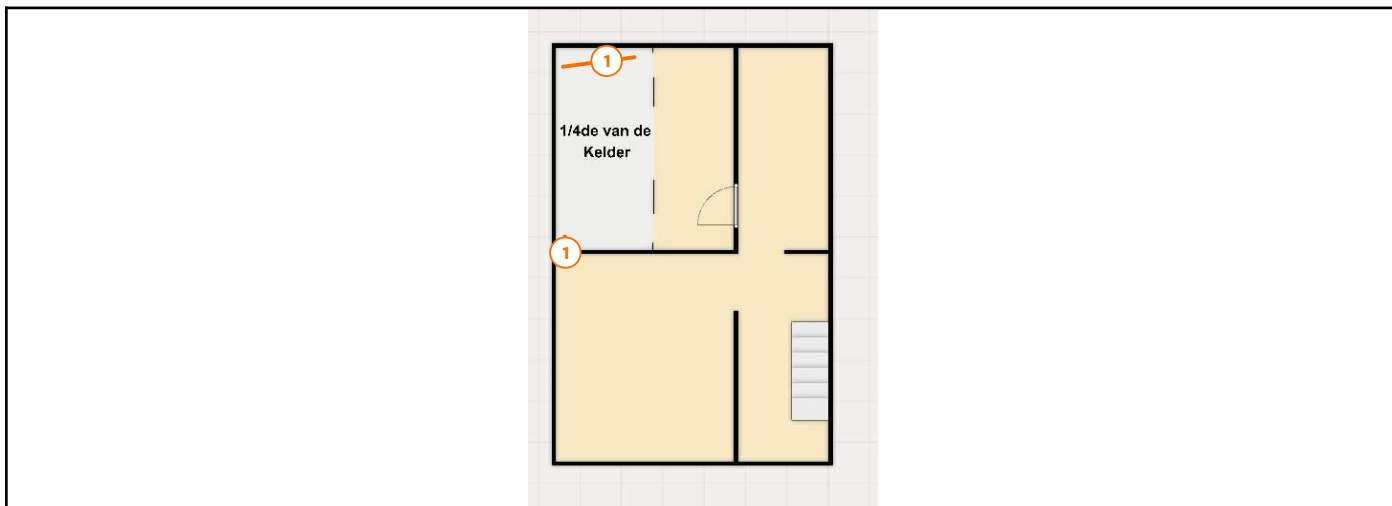
Plan 1.1: Plan kelder

Beschrijving	Type	Actie
1. Oude rioolbuis en doorvoer in de kelder	Asbestmateriaal	Verwijderen

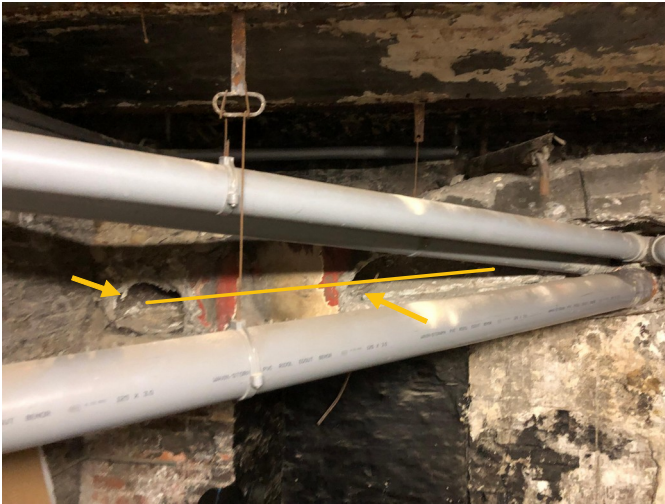
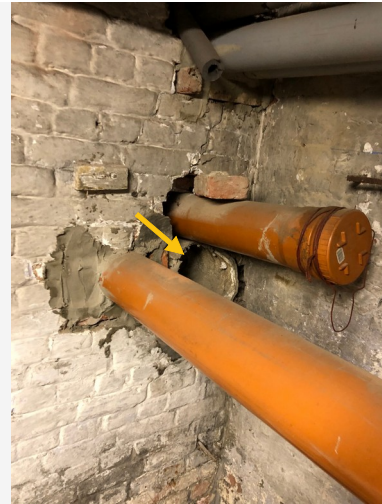
De leiding is eigendom van de VME.

Zij moet opdrachtgeven om deze te laten onderzoeken en indien nodig te laten verwijderen.

Verhoogd materiaalrisico en/of verhoogde kans op vezelvrijgave

Gebondenheid	Categorie 1: hechtgebonden in oorsprong
Asbestsoort (vezeltype)	Crocidoliet aanwezig
Asbestconcentratie	Laag (< 50%)
Afschermingsgraad van het gehele materiaal	Geheel of deels vrij aan de binnenlucht, maar geen contact met binnenluchtstromen
Toestand van het materiaal	Licht beschadigd, licht verweerd. Intacte calciumsilicaatplaat of materiaal met categorie 3-gebondenheid

Beschrijving	Oude rioolbuis en doorvoer in de kelder
Omgeving	Binnen
Primaire drager	Sanitaire infrastructuur en uitrusting (toe- en afvoer)
Asbestmateriaal	Buis, koker, leiding, pijp, doorvoer
Bindmiddel van asbestmateriaal	Cement
Gebondenheid op basis van bindmiddel	Hecht
Hoeveelheid (lengte - omtrek - dikte - aantal)	<ul style="list-style-type: none"> • 3,00 m - 80,00 cm - 1,00 cm - 1 stuk • 0,50 m - 80,00 cm - 1,00 cm - 1 stuk
Totaal volume	0,028 m ³
Eenvoudig bereikbaar	Ja
Bevestigingswijze	<ul style="list-style-type: none"> • Geklemd
Identificatiemethode	<p>De asbestdeskundige beoordeelt het materiaal als asbestverdacht en dus asbesthoudend, en dit zonder monstername.</p> <p>Motivatie: De materialen behoren niet toe aan de eigenaar voor wie de asbestdeskundige de asbestinventaris uitvoert.</p>
Destructieve handeling voor identificatie	Nee
Opmerking	<p>De hoeveelheid is een zo nauwkeurig mogelijke opmeting. Hieraan kunnen evenwel geen rechten worden ontleend.</p> <p>De leiding is in beton gegoten, maar deze is gedeeltelijk weg geschoten.</p> <p>Er zit nog een klein stuk in de muur.</p> <p>Er zijn nieuwe riool aansluitingen gemaakt.</p>

Verwijderen

- Zorg voor een veilig beheer. Vermijd het beschadigen van het asbestmateriaal. Controleer de toestand jaarlijks op wijzigingen.
- Voer bijkomende staalname(s) uit.

- Eenvoudige handelingen: mag via doe-het-zelf of door werknemer(s) met opleidingsattest eenvoudige handelingen
Deze toepassing kan door een werknemer die over een opleidingsattest eenvoudige handelingen beschikt verwijderd worden indien er geen verhoogd risico op vrijgave van asbestvezels (max. concentratie 0,01 vezels/cm³ - CODEX Art. VI.3-54) ontstaat en de toepassing voorafgaand wordt gefixeerd/bevochtigd; de individuele elementen zonder machinale werktuigen (boormachine, slijpschijf, hogedrukreiniger,...) en zonder breken of gooien een voor een losgemaakt worden; en ten slotte dubbel en luchtdicht verpakt weggevoerd worden naar een erkend afvalpunt (recyclagepark).

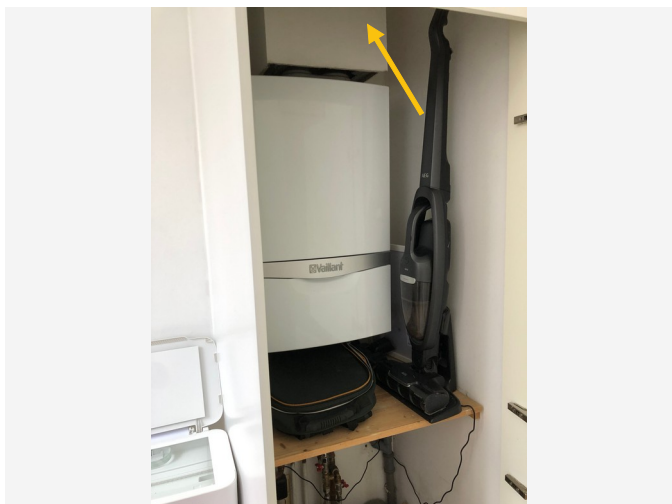
Situeringfoto

Tijdelijke beperking

Reden: Het te onderzoeken materiaal situeert zich hoger dan 3,50 m te rekenen vanaf een veilige ondergrond

Uitleg van de asbestdeskundige: De schouw bevat binnenin mogelijk een asbestcement rookgaskanaal. Laat dit onderzoeken bij eventuele werken.

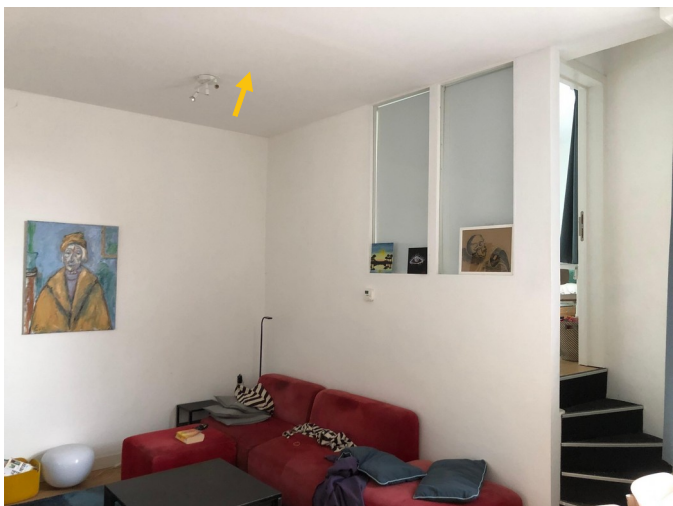
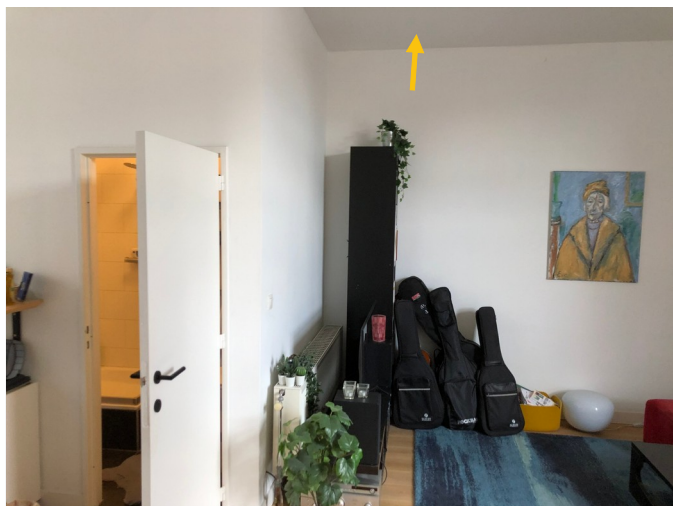
De plafond van keuken, bureel, badkamer en leefruimte is van gyproc.

Onder deze panelen kon niet gekeken worden.

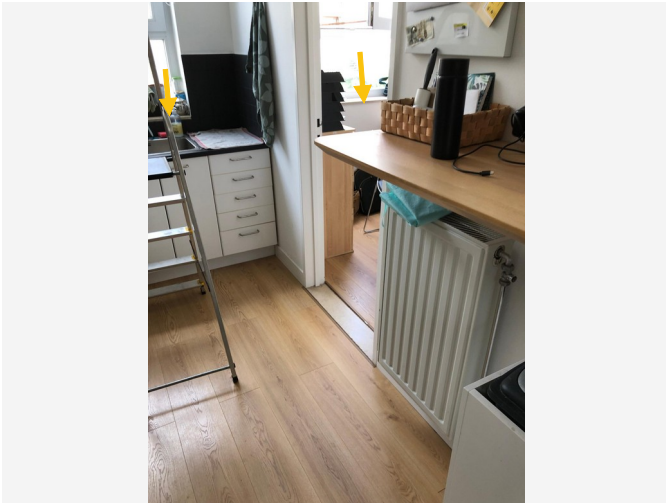
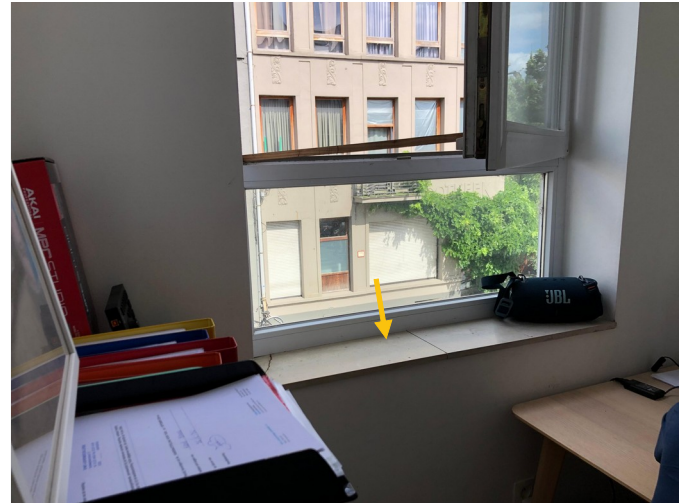
De raamtabletten zijn van natuursteen.

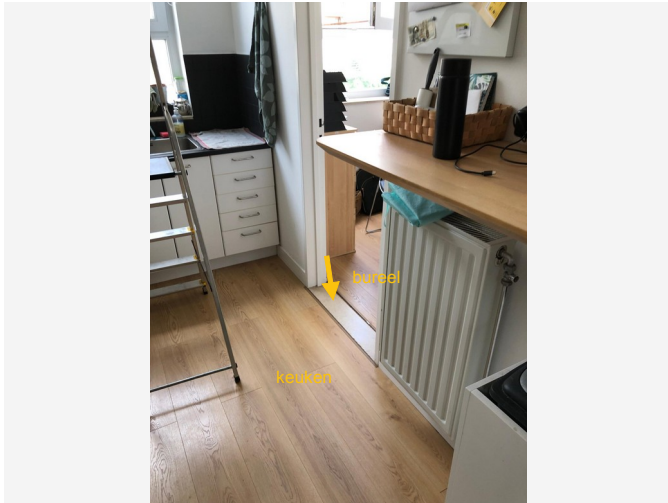
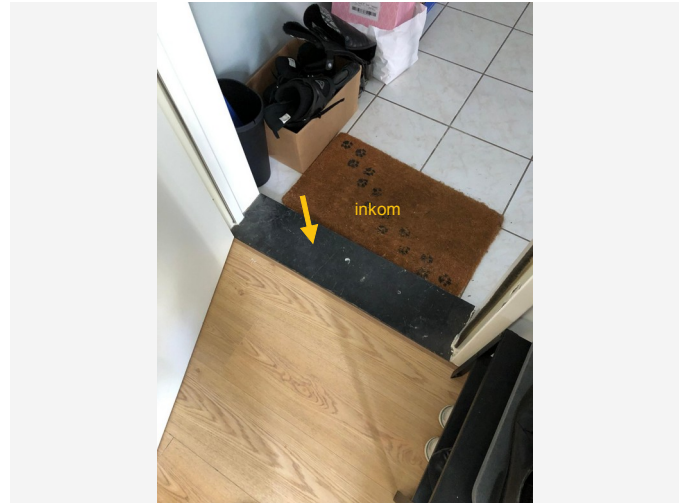
De dorpels zijn van natuursteen.

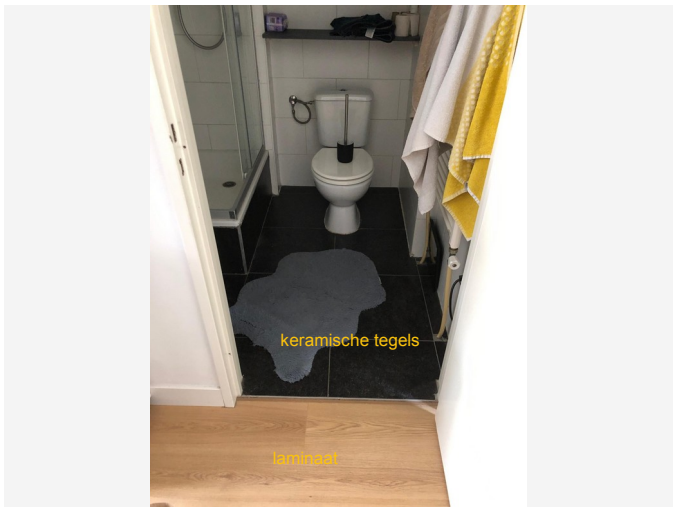
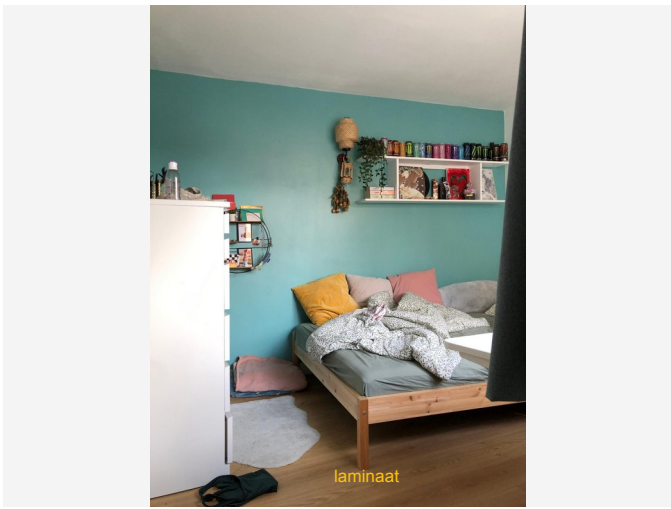
De materialen op de vloeren zijn niet asbestverdacht.
Onder de vloeren kon niet gekeken worden.

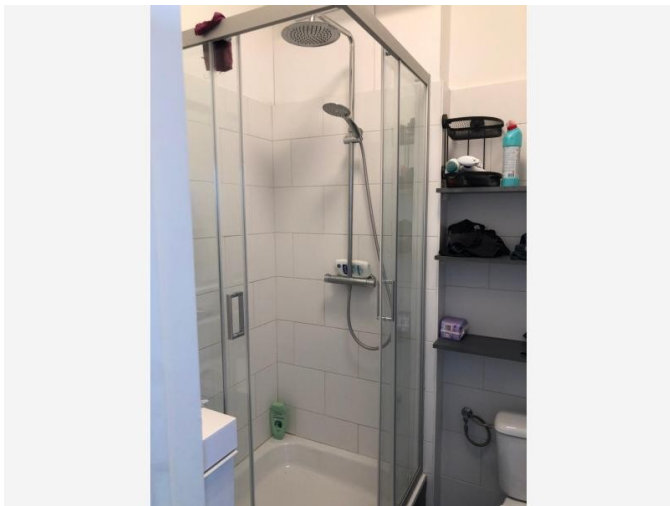
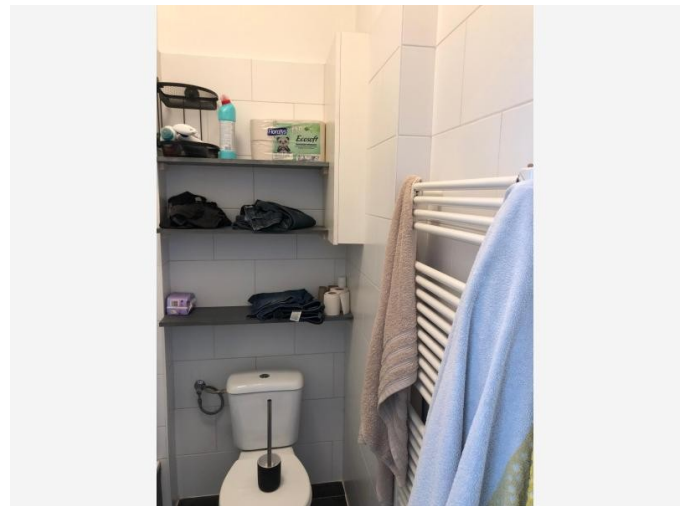
Binnenwanden en/of plafonds afgewerkt met een intacte laag faiencetegels zonder zichtbare beschadigingen. Inspectie van de onderliggende lijmlaag is niet mogelijk zonder uitbreiding naar een destructief onderzoek.

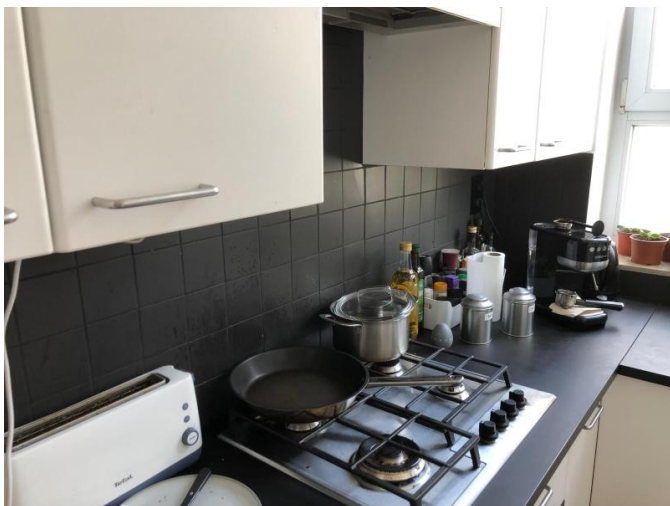
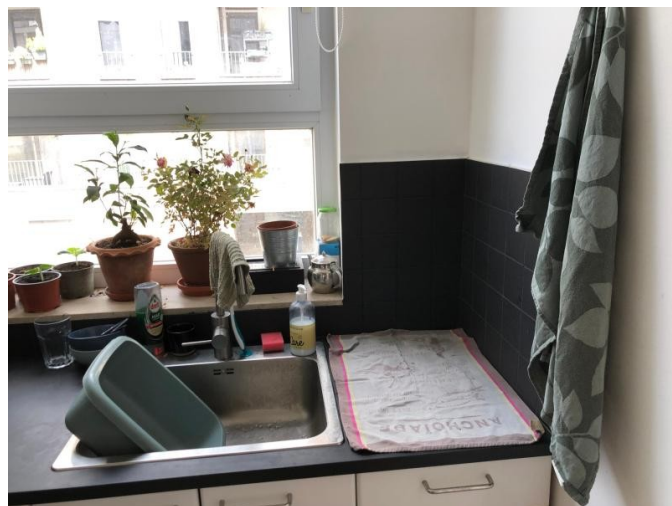
Binnenwanden en/of plafonds afgewerkt met een intacte laag faiencetegels zonder zichtbare beschadigingen. Inspectie van de onderliggende lijmlaag is niet mogelijk zonder uitbreiding naar een destructief onderzoek.

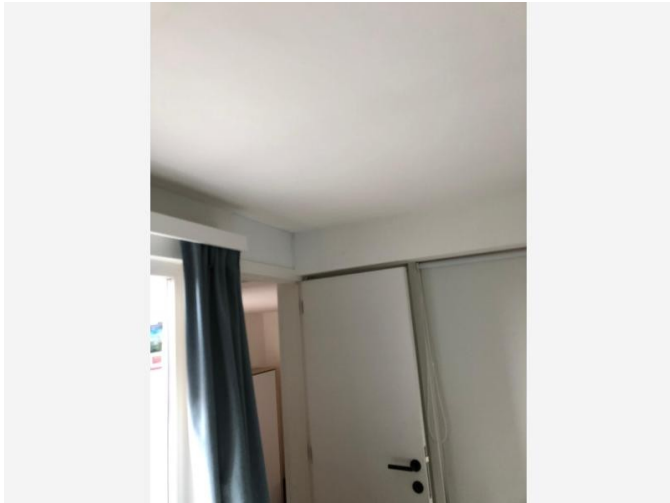
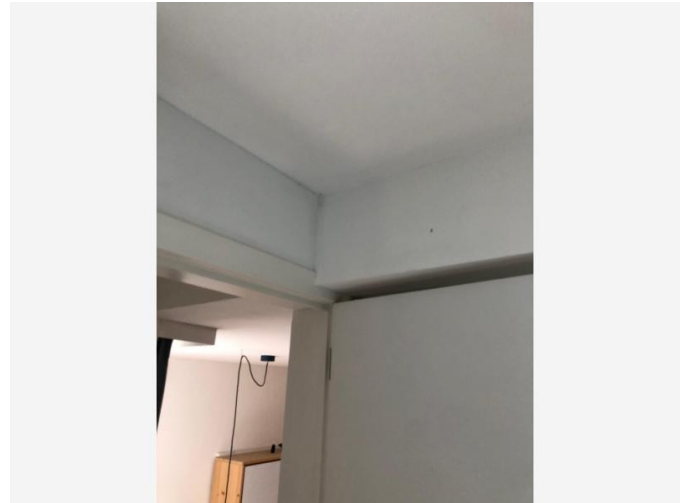
Geen asbest

#	Type	Referentie	Resultaat
9.1	Mengmonster	S02	Geen asbest

Beschrijving	Pleisterwerk plafonds
Omgeving	Binnen
Primaire drager	Plafond
Bindmiddel van materiaal	Gips - kalk
Gebondenheid op basis van bindmiddel	Niet-hechtgebonden
Hoeveelheid (oppervlakte - dikte - aantal)	• 200,00 m ² - 1,00 cm - 1 stuk
Totaal volume	2,00 m ³
Identificatiemethode	Een monstername door de asbestdeskundige met laboanalyse door een asbestlabo.
Destructieve handeling voor identificatie	Nee
Opmerking	<p>De hoeveelheid is een zo nauwkeurig mogelijke opmeting. Hieraan kunnen evenwel geen rechten worden ontleend. Waar mogelijk, wordt staalname uitgevoerd conform het inspectieprotocol: in een droge ruimte zoals een slaapkamer, in een natte ruimte zoals een keuken of badkamer, in een traphal en in een stookruimte.</p> <p>Enkel de slaapkamer en de ronding zijn bezet. Daar zijn 2 stalen genomen.</p>

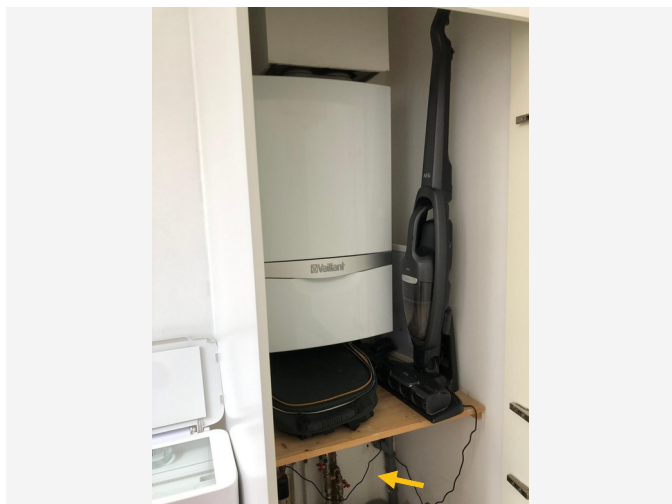
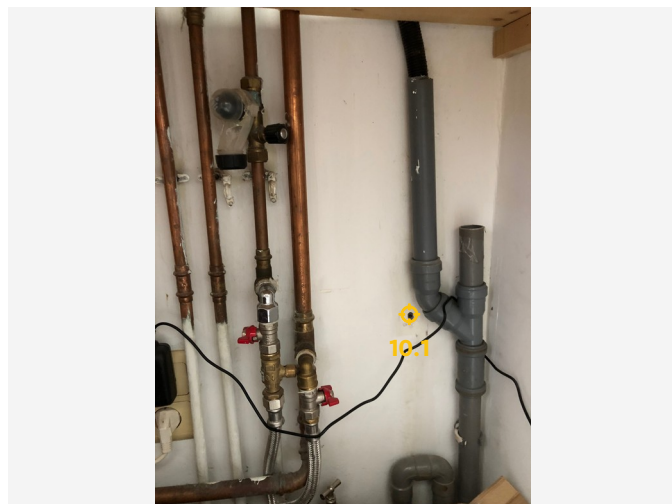
Geen asbest

#	Type	Referentie	Resultaat
10.1	Mengmonster	S01	Geen asbest

Beschrijving	Pleisterwerk wanden
Omgeving	Binnen
Primaire drager	Binnenwand
Bindmiddel van materiaal	Gips - kalk
Gebondenheid op basis van bindmiddel	Niet-hechtgebonden
Hoeveelheid (oppervlakte - dikte - aantal)	• 175,00 m ² - 1,00 cm - 1 stuk
Totaal volume	1,75 m ³
Identificatiemethode	Een monstername door de asbestdeskundige met laboanalyse door een asbestlabo.
Destructieve handeling voor identificatie	Nee
Opmerking	De hoeveelheid is een zo nauwkeurig mogelijke opmeting. Hieraan kunnen evenwel geen rechten worden ontleend. Waar mogelijk, wordt staalname uitgevoerd conform het inspectieprotocol: in een droge ruimte zoals een slaapkamer, in een natte ruimte zoals een keuken of badkamer, in een traphal en in een stookruimte.

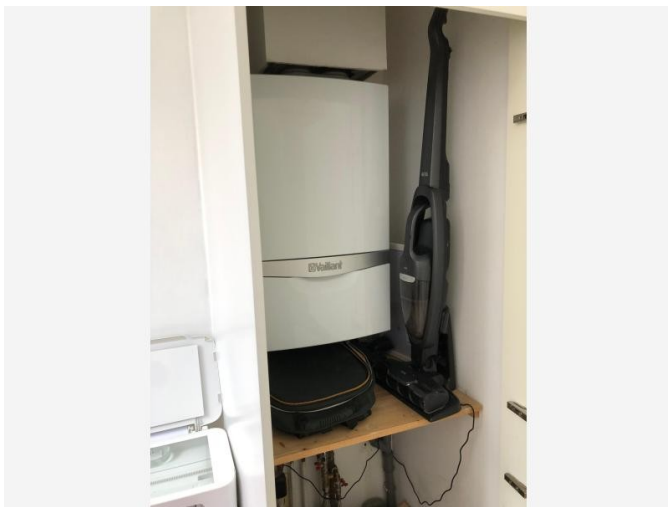
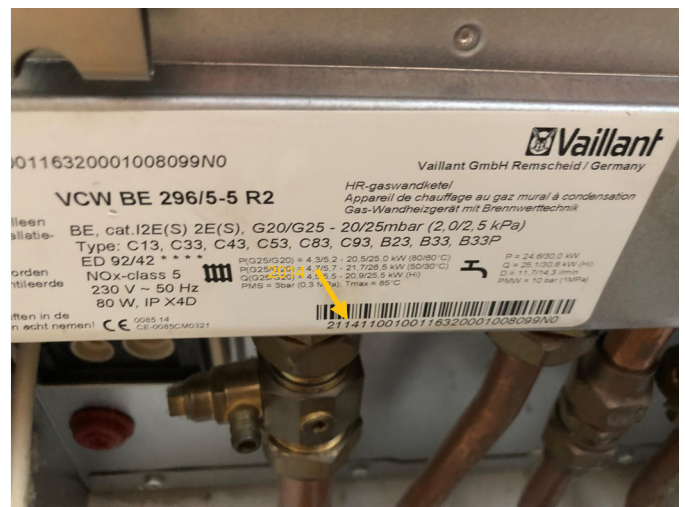
Beschrijving	Notitie	Terug te vinden op plannen
Fiche 11: CV-ketel (niet verdacht)	De CV-ketel (dichtingen, isolerend materiaal) is niet asbestverdacht. De ketel is van 2014.	Plan 1.2: Plan appartement

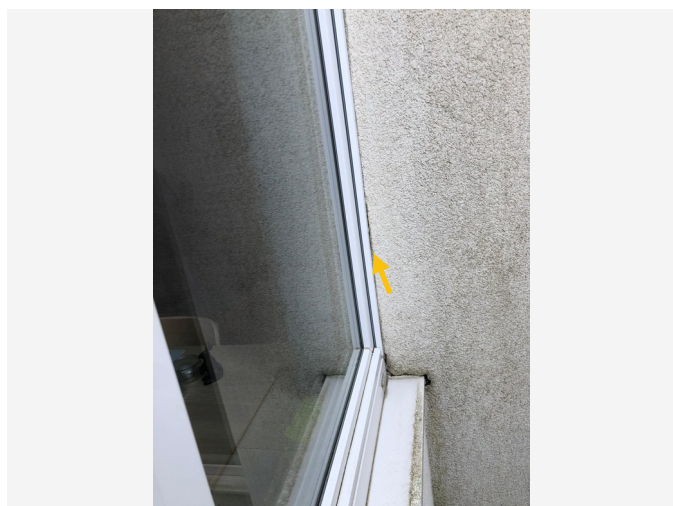
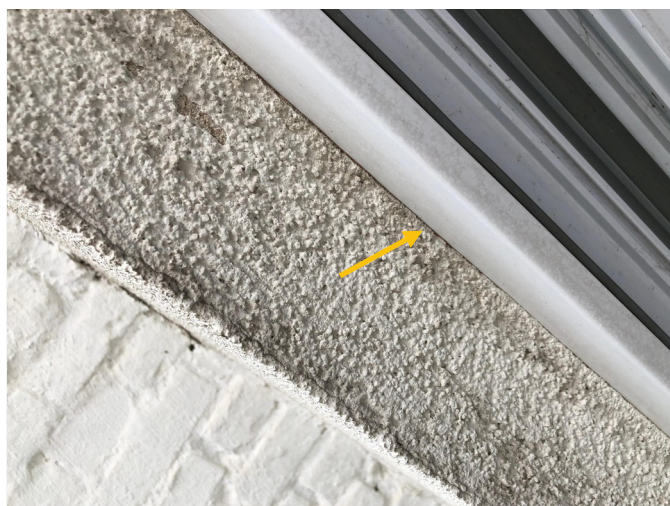
Beschrijving	Notitie	Terug te vinden op plannen
Fiche 12: Kit aan de ramen	De kit aan de ramen kon niet bekeken worden omdat de crepi tot tegen de ramen is bezet.	Plan 1.2: Plan appartement
