Asbestinventarisatetest

Louis Vanbeverenstraat 91, 1500 Halle

Attestnummer : 20260609-000480.000

Uitgegeven op : 09.06.2026

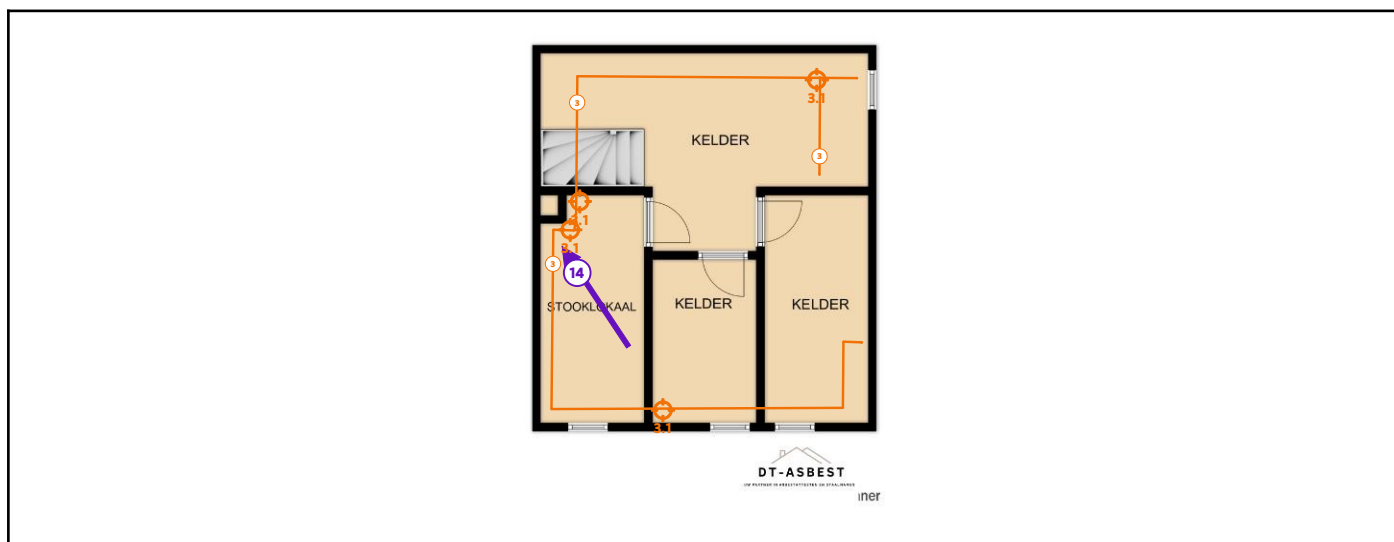
Plan 1.1: Plan kelder

Beschrijving	Type	Actie
3. Leidingisolatie	Asbestmateriaal	Verwijderen
3.1 Code: MM03	Mengmonster	-
14. Stook installatie	Overige ruimte of materiaal	-

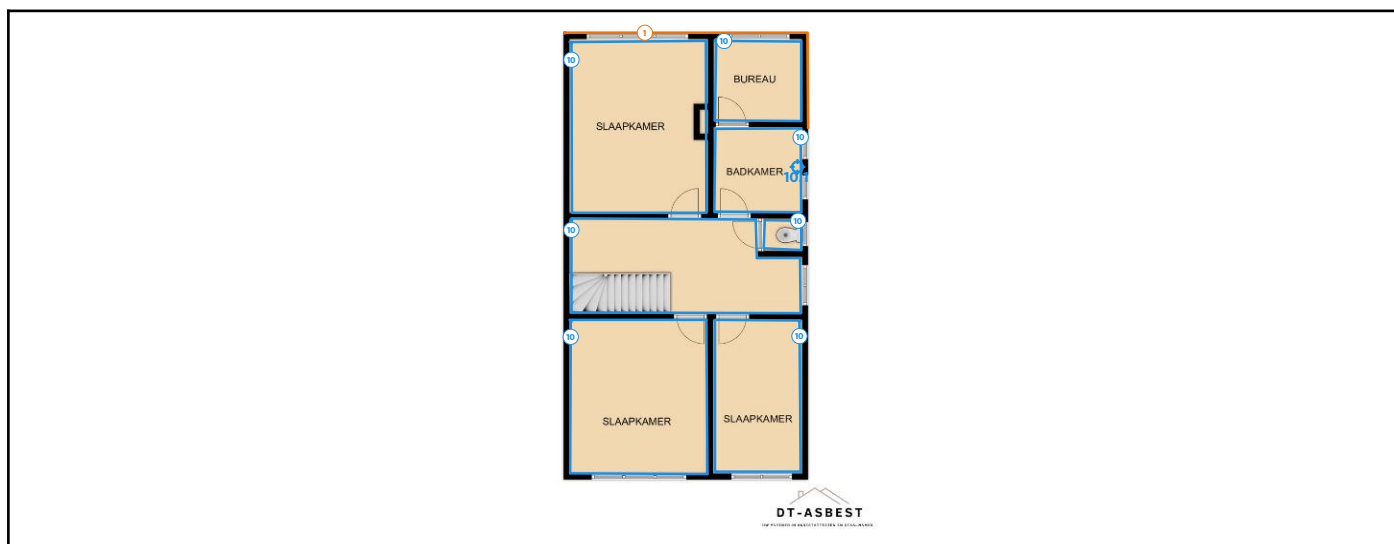
Plan 1.8: Plan v1

Beschrijving	Type	Actie
1. Leien buitengevel	Asbestmateriaal	Verwijderen
10. Pleisterwerk muren	Geen asbest	-
10.1 Code: MM01	Mengmonster	-

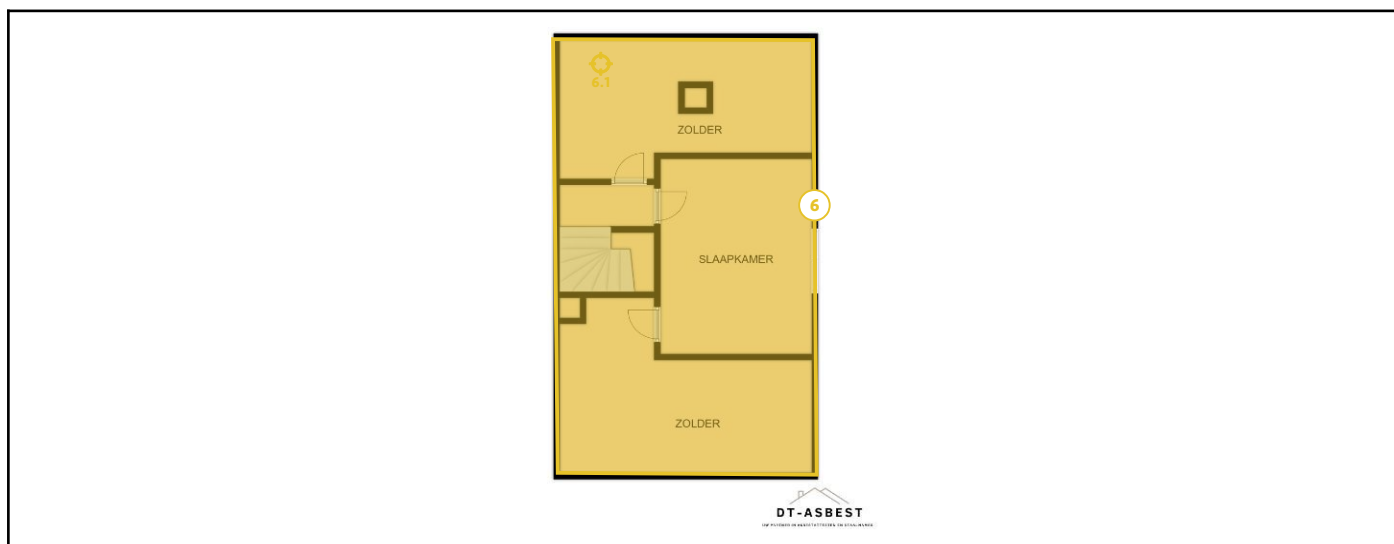
Plan 1.11: Plan zolder

Beschrijving	Type	Actie
6. Onderdak zadeldak	Asbestmateriaal	Zorgvuldig beheren
6.1 Code: PM01	Puntmonster	-

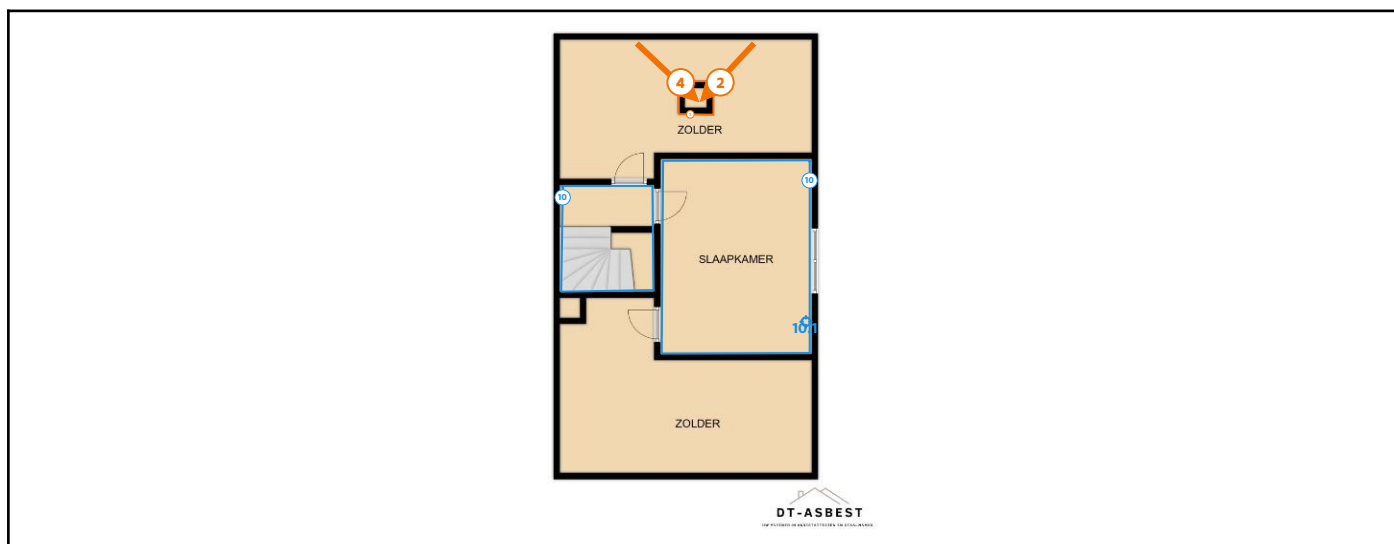
Plan 1.12: Plan zolder

Beschrijving	Type	Actie
1. Leien buitengevel	Asbestmateriaal	Verwijderen
2. Schouwhoed	Asbestmateriaal	Verwijderen
4. schouw in asbestcement	Asbestmateriaal	Verwijderen
10. Pleisterwerk muren	Geen asbest	-
10.1 Code: MM01	Mengmonster	-

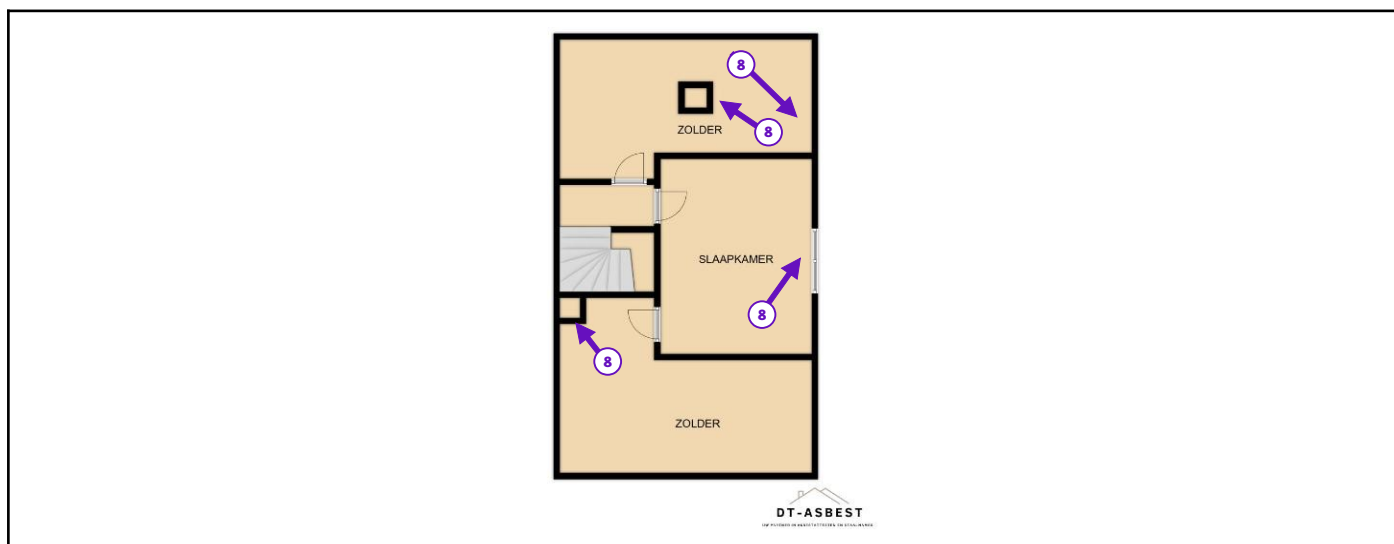
Plan 1.14: Plan zolder

Beschrijving	Type	Actie
8. Schouw	Beperking	-

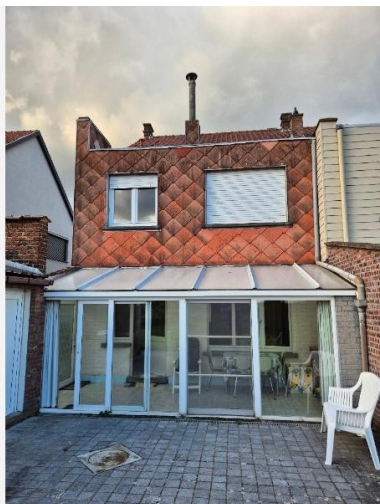
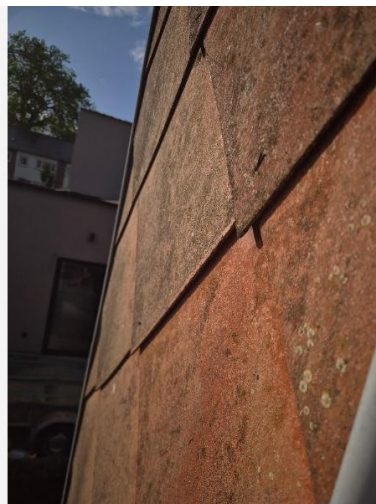
Het asbestmateriaal valt onder de mijlpaal van 2034.

Eindbeoordeling materiaalrisico	Verhoogd materiaalrisico en/of verhoogde kans op vezelvrijgave
---------------------------------	--

Gebondenheid	Categorie 1: hechtgebonden in oorsprong
Asbestsoort (vezeltype)	Crocidoliet aanwezig
Asbestconcentratie	Laag (< 50%)
Afschermingsgraad van het gehele materiaal	Geheel of deels vrij aan de buitenlucht, maar geen contact met binnenlucht
Toestand van het materiaal	Matig beschadigd, matig verweerd

Beschrijving	Leien buitengevel
Omgeving	Buiten
Primaire drager	Wand buitenschil
Asbestmateriaal	Dak- en gevelbekleding - Lei, shingle
Bindmiddel van asbestmateriaal	Cement
Gebondenheid op basis van bindmiddel	Hecht
Hoeveelheid (oppervlakte - aantal)	<ul style="list-style-type: none">• 30,00 m² - 1 stuk
Totale oppervlakte	30,00 m ²
Eenvoudig bereikbaar	Ja
Bevestigingswijze	<ul style="list-style-type: none">• Geklemd
Identificatiemethode	De asbestdeskundige beoordeelt het materiaal als asbesthoudend, en dit zonder monsternamen.
Destructieve handeling voor identificatie	Nee
Opmerking	De opgegeven hoeveelheid is bij benadering.

- Hemelwater dat afspoelt van asbestcement daken of gevels kan asbestdeeltjes bevatten. Gebruik het enkel voor gesloten circuits (bv. spoelen toiletten). Reinig na het vervangen van het dak of de gevel de dakgoten en regenwaterput of -ton om asbesthoudend sediment of slib te verwijderen

- Eenvoudige handelingen: mag via doe-het-zelf of door werknemer(s) met opleidingsattest eenvoudige handelingen
Deze toepassing kan een doe-het-zelver verwijderen indien dit op een veilige en correcte methode en met de juiste PBM's gebeurt. Wees goed op de hoogte betreffende de verpakking, transport en afvalverwerkingsregels van asbest. Gezien de gevaren van asbest, is het aangeraden (indien u niet de juiste kennis en ervaring heeft met de verwijdering van asbesthoudende materialen) om hiervoor een gespecialiseerde firma in te schakelen. Lees zeer aandachtig de toelichting achteraan het asbestattest voor verdere info of bekijk zeker onderstaande link: <https://ovam.vlaanderen.be/voorzorgsmaatregelen-bij-asbestverwijdering>

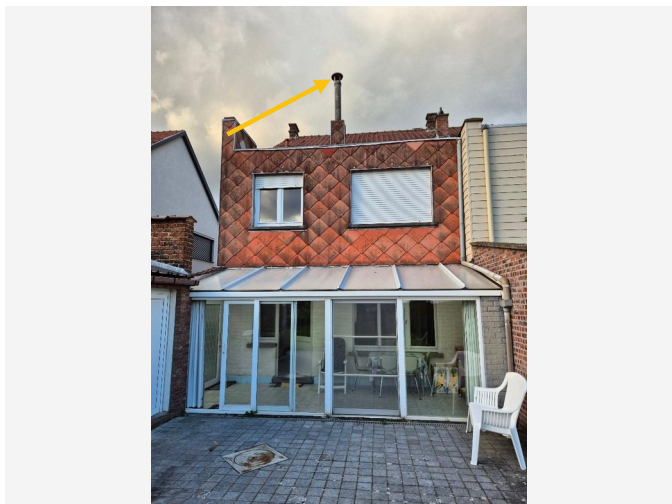
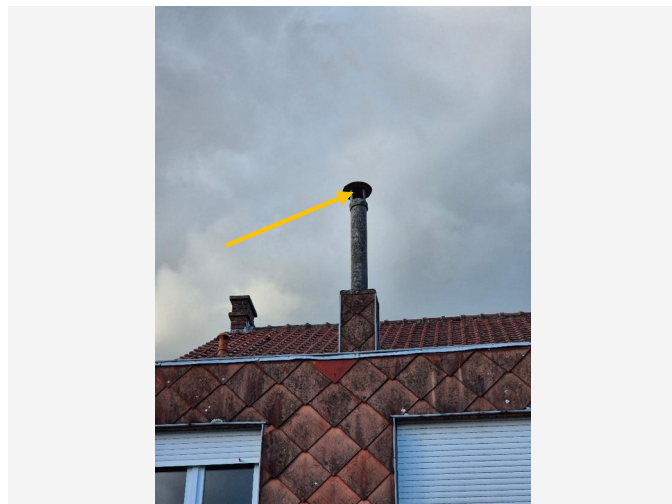
Het asbestmateriaal valt onder de mijlpaal van 2034.

Eindbeoordeling materiaalrisico	Verhoogd materiaalrisico en/of verhoogde kans op vezelvrijgave
---------------------------------	--

Gebondenheid	Categorie 1: hechtgebonden in oorsprong
Asbestsoort (vezeltype)	Crocidoliet aanwezig
Asbestconcentratie	Laag (< 50%)
Afschermingsgraad van het gehele materiaal	Geheel of deels vrij aan de buitenlucht, maar geen contact met binnenlucht
Toestand van het materiaal	Matig beschadigd, matig verweerd

Beschrijving	Schouwhoed
Omgeving	Buiten
Primaire drager	HVAC infrastructuur en uitrusting
Asbestmateriaal	Schouwhoed, ventilatiekap (anti-windval)
Bindmiddel van asbestmateriaal	Cement
Gebondenheid op basis van bindmiddel	Hecht
Hoeveelheid (gewicht - aantal)	<ul style="list-style-type: none">• 5,00 kg - 1 stuk
Totaal gewicht	5,00 kg
Eenvoudig bereikbaar	Ja
Bevestigingswijze	<ul style="list-style-type: none">• Geklemd
Identificatiemethode	De asbestdeskundige beoordeelt het materiaal als asbesthoudend, en dit zonder monsternamen.
Destructieve handeling voor identificatie	Nee
Opmerking	De opgegeven hoeveelheid is bij benadering.

- Verwijder dit asbestmateriaal zo snel mogelijk. Volg de toestand goed op.

- Eenvoudige handelingen: mag via doe-het-zelf of door werknemer(s) met opleidingsattest eenvoudige handelingen
Deze toepassing kan een doe-het-zelver verwijderen indien dit op een veilige en correcte methode en met de juiste PBM's gebeurt. Wees goed op de hoogte betreffende de verpakking, transport en afvalverwerkingsregels van asbest. Gezien de gevaren van asbest, is het aangeraden (indien u niet de juiste kennis en ervaring heeft met de verwijdering van asbesthoudende materialen) om hiervoor een gespecialiseerde firma in te schakelen. Lees zeer aandachtig de toelichting achteraan het asbestattest voor verdere info of bekijk zeker onderstaande link: <https://ovam.vlaanderen.be/voorzorgsmaatregelen-bij-asbestverwijdering>

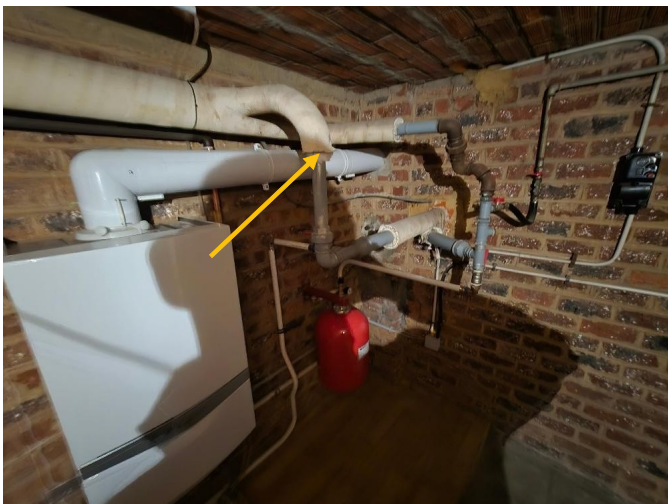
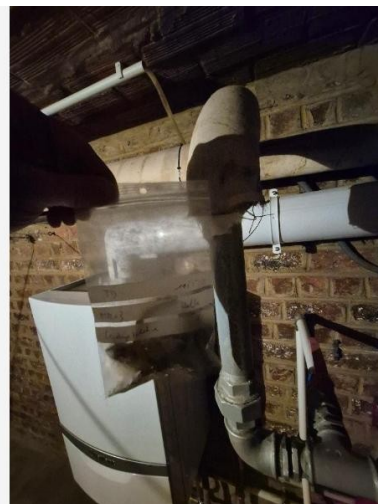
Het asbestmateriaal valt onder de mijlpaal van 2034.

Eindbeoordeling materiaalrisico	Laag materiaalrisico en/of verlaagde kans op vezelvrijgave
---------------------------------	--

Gebondenheid	Categorie 2: niet-hechtgebonden met matrix
Asbestsoort (vezeltype)	Amfibool aanwezig, uitgezonderd crocidoliet
Asbestconcentratie	Laag (< 50%)
Afschermingsgraad van het gehele materiaal	Alleen randen, niet afgeschermd, maar geen contact met binnenluchtstromen
Toestand van het materiaal	Licht beschadigd, licht verweerd. Intacte calciumsilicaatplaat of materiaal met categorie 3-gebondenheid

#	Type	Referentie	Resultaat
3.1	Mengmonster	MM03	Amosiet

Beschrijving	Leidingisolatie
Omgeving	Binnen
Primaire drager	HVAC infrastructuur en uitrusting
Asbestmateriaal	In-situ afwerkingslagen - Thermische isolatie
Bindmiddel van asbestmateriaal	Gips - kalk
Gebondenheid op basis van bindmiddel	Niet-hechtgebonden
Hoeveelheid (lengte - omtrek - dikte - aantal)	<ul style="list-style-type: none">• 19,00 m - 20,00 cm - 1,00 cm - 1 stuk
Totaal volume	0,038 m ³
Eenvoudig bereikbaar	Ja
Bevestigingswijze	<ul style="list-style-type: none">• Verlijmd, ingegoten, versmeerd
Identificatiemethode	Een monstername door de asbestdeskundige met laboanalyse door een asbestlabo.
Destructieve handeling voor identificatie	Nee
Opmerking	De opgegeven hoeveelheid is bij benadering.

- Scherm in afwachting van verwijdering het asbestmateriaal af van luchtstromingen en verstoring: bijvoorbeeld door het te verpakken, te fixeren, af te dekken, signalisatie - afbakening aan te brengen, ...
- Verwijder dit asbestmateriaal zo snel mogelijk. Volg de toestand goed op.

- Hermetische zone (erkend asbestverwijderaar)
Deze asbesttoepassing dient verwijderd te worden door een erkende firma welke hechtgebonden asbest mag verwijderen.

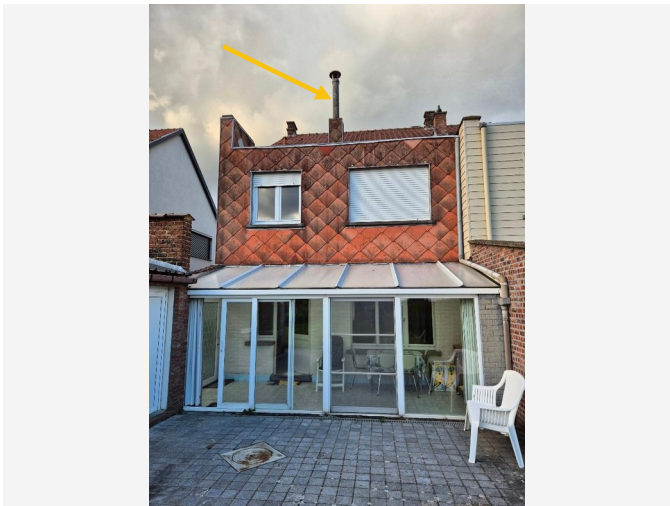
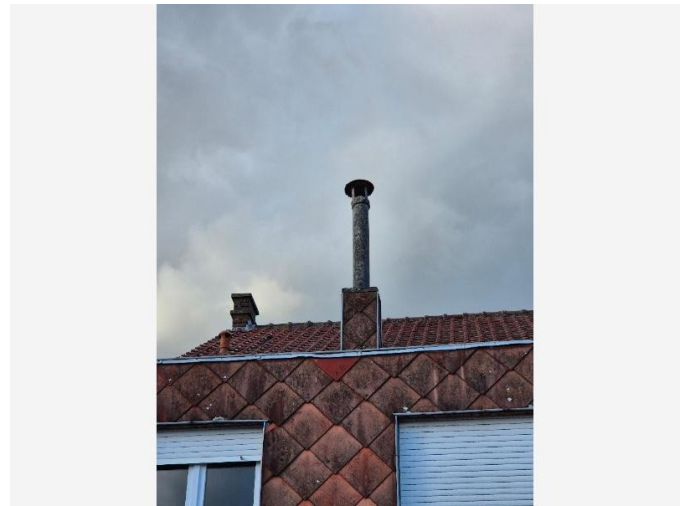
Het asbestmateriaal valt onder de mijlpaal van 2034.

Eindbeoordeling materiaalrisico	Verhoogd materiaalrisico en/of verhoogde kans op vezelvrijgave
---------------------------------	--

Gebondenheid	Categorie 1: hechtgebonden in oorsprong
Asbestsoort (vezeltype)	Crocidoliet aanwezig
Asbestconcentratie	Laag (< 50%)
Afschermingsgraad van het gehele materiaal	Geheel of deels vrij aan de buitenlucht, maar geen contact met binnenlucht
Toestand van het materiaal	Matig beschadigd, matig verweerd

Beschrijving	schouw in asbestcement
Omgeving	Buiten
Primaire drager	HVAC infrastructuur en uitrusting
Asbestmateriaal	Rookgaskanaal
Bindmiddel van asbestmateriaal	Cement
Gebondenheid op basis van bindmiddel	Hecht
Hoeveelheid (lengte - omtrek - dikte - aantal)	<ul style="list-style-type: none">• 2,00 m - 20,00 cm - 1,00 cm - 1 stuk
Totaal volume	0,004 m ³
Eenvoudig bereikbaar	Ja
Bevestigingswijze	<ul style="list-style-type: none">• Verlijmd, ingegoten, versmeerd
Identificatiemethode	De asbestdeskundige beoordeelt het materiaal als asbesthoudend, en dit zonder monsternamen.
Destructieve handeling voor identificatie	Nee
Opmerking	De opgegeven hoeveelheid is bij benadering.

- Verwijder dit asbestmateriaal zo snel mogelijk. Volg de toestand goed op.

- Eenvoudige handelingen: enkel door erkend asbestverwijderaar
Deze asbesttoepassing dient verwijderd te worden door een erkende firma welke hechtgebonden asbest mag verwijderen.

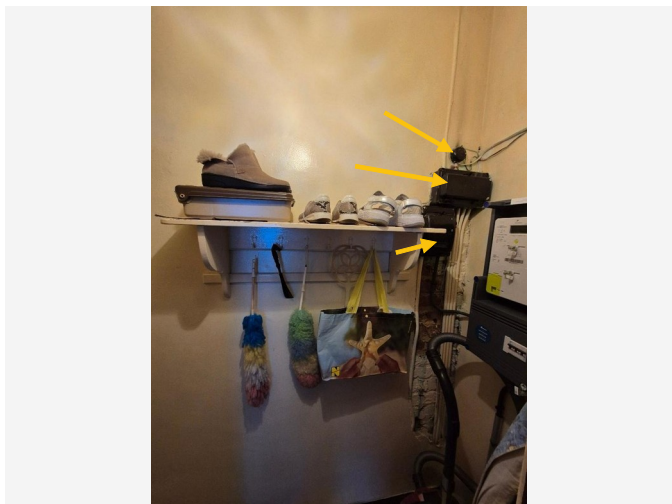
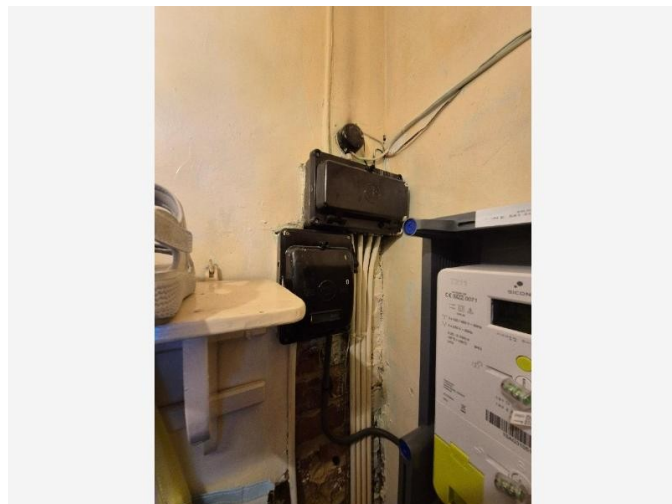
Het asbestmateriaal valt onder de mijlpaal van 2040.

Eindbeoordeling materiaalrisico	Laag materiaalrisico en/of verlaagde kans op vezelvrijgave
---------------------------------	--

Gebondenheid	Categorie 1: hechtgebonden in oorsprong
Asbestsoort (vezeltype)	Crocidoliet aanwezig
Asbestconcentratie	Laag (< 50%)
Afschermingsgraad van het gehele materiaal	Geheel of deels vrij aan de binnenlucht, maar geen contact met binnenluchtstromen
Toestand van het materiaal	Onbeschadigd, niet verweerd

Beschrijving	Bakeliet schakelmateriaal
Omgeving	Binnen
Primaire drager	Communicatie en elektrische infrastructuur en uitrusting
Asbestmateriaal	Plaat, paneel, tablet - Type Bakeliet
Bindmiddel van asbestmateriaal	Kunststof of -hars
Gebondenheid op basis van bindmiddel	Hecht
Hoeveelheid (oppervlakte - dikte - aantal)	• 0,05 m ² - 1,00 cm - 43 stuks
Totaal volume	0,022 m ³
Eenvoudig bereikbaar	Ja
Bevestigingswijze	• Geschroefd
Identificatiemethode	De asbestdeskundige beoordeelt het materiaal als asbesthoudend, en dit zonder monsternamen.
Destructieve handeling voor identificatie	Nee
Opmerking	Het is mogelijk dat er nog stopcontacten of lichtpunten zich achter meubels bevinden en hierdoor niet zichtbaar zijn bij de rondgang. Gelieve bij eventuele werken er rekening mee te houden dat er nog andere plaatsen kunnen zijn met dit asbestmateriaal.

- Zorg voor een veilig beheer. Vermijd het beschadigen van het asbestmateriaal. Controleer de toestand jaarlijks op wijzigingen.

- Eenvoudige handelingen: mag via doe-het-zelf of door werknemer(s) met opleidingsattest eenvoudige handelingen
Deze toepassing kan een doe-het-zelver verwijderen indien dit op een veilige en correcte methode en met de juiste PBM's gebeurt. Wees goed op de hoogte betreffende de verpakking, transport en afvalverwerkingsregels van asbest. Gezien de gevaren van asbest, is het aangeraden (indien u niet de juiste kennis en ervaring heeft met de verwijdering van asbesthoudende materialen) om hiervoor een gespecialiseerde firma in te schakelen. Lees zeer aandachtig de toelichting achteraan het asbestattest voor verdere info of bekijk zeker onderstaande link: <https://ovam.vlaanderen.be/voorzorgsmaatregelen-bij-asbestverwijdering>

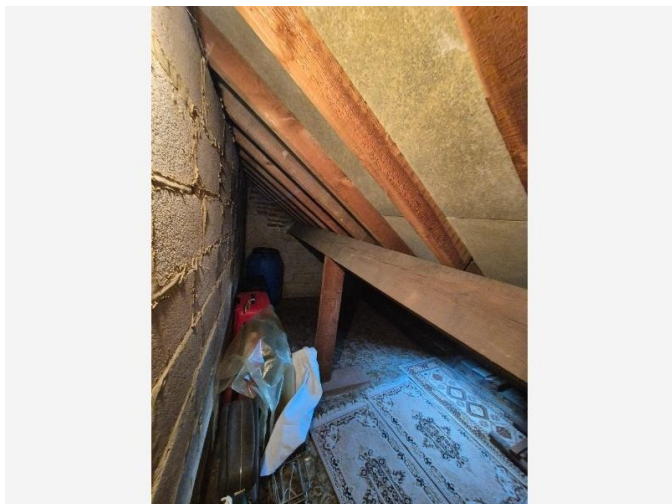
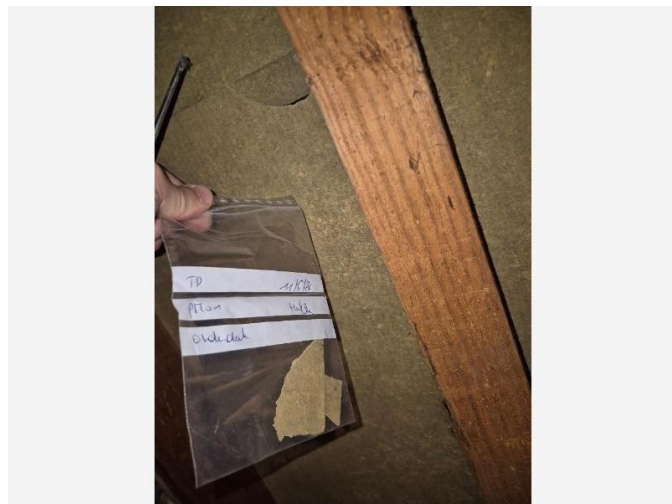
Het asbestmateriaal valt onder de mijlpaal van 2040.

Eindbeoordeling materiaalrisico	Zeer laag materiaalrisico en/of zeer lage kans op vezelvrijgave
---------------------------------	---

Gebondenheid	Categorie 1: hechtgebonden in oorsprong
Asbestsoort (vezeltype)	Alleen chrysotiel aanwezig
Asbestconcentratie	Laag (< 50%)
Afschermingsgraad van het gehele materiaal	Geheel of deels vrij aan de binnenlucht, maar geen contact met binnenluchtstromen
Toestand van het materiaal	Onbeschadigd, niet verweerd

#	Type	Referentie	Resultaat
6.1	Puntmonster	PM01	Chrysotiel

Beschrijving	Onderdak zadeldak
Omgeving	Binnen
Primaire drager	Schuin dak
Asbestmateriaal	Plaat, paneel, tablet - Type Menuiserite
Bindmiddel van asbestmateriaal	Cement
Gebondenheid op basis van bindmiddel	Hecht
Hoeveelheid (oppervlakte - dikte - aantal)	<ul style="list-style-type: none">• 60,00 m² - 0,50 cm - 1 stuk
Totaal volume	0,30 m ³
Eenvoudig bereikbaar	Ja
Bevestigingswijze	<ul style="list-style-type: none">• Geklemd
Identificatiemethode	Een monstername door de asbestdeskundige met laboanalyse door een asbestlabo.
Destructieve handeling voor identificatie	Nee
Opmerking	De opgegeven hoeveelheid is bij benadering.

- Zorg voor een veilig beheer. Vermijd het beschadigen van het asbestmateriaal. Controleer de toestand jaarlijks op wijzigingen.
- Scherm in afwachting van verwijdering het asbestmateriaal af van luchtstromingen en verstoring: bijvoorbeeld door het te verpakken, te fixeren, af te dekken, signalisatie - afbakening aan te brengen, ...

- Eenvoudige handelingen: mag via doe-het-zelf of door werknemer(s) met opleidingsattest eenvoudige handelingen
Deze toepassing kan een doe-het-zelf verwijderen indien dit op een veilige en correcte methode en met de juiste PBM's gebeurt. Wees goed op de hoogte betreffende de verpakking, transport en afvalverwerkingsregels van asbest. Gezien de gevaren van asbest, is het aangeraden (indien u niet de juiste kennis en ervaring heeft met de verwijdering van asbesthoudende materialen) om hiervoor een gespecialiseerde firma in te schakelen. Lees zeer aandachtig de toelichting achteraan het asbestattest voor verdere info of bekijk zeker onderstaande link: <https://ovam.vlaanderen.be/voorzorgsmaatregelen-bij-asbestverwijdering>

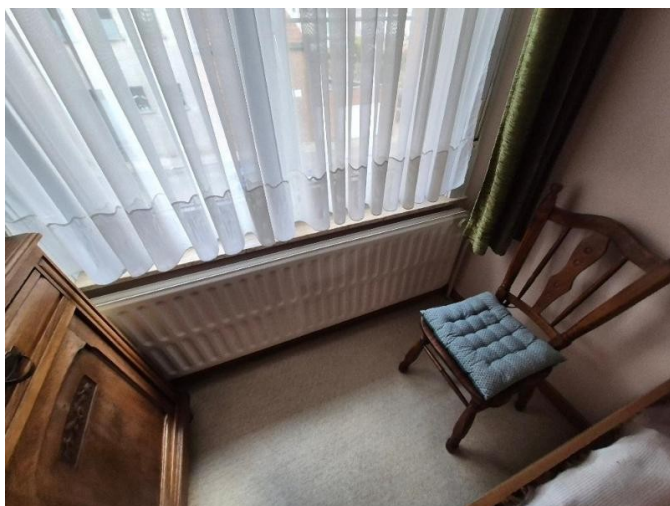
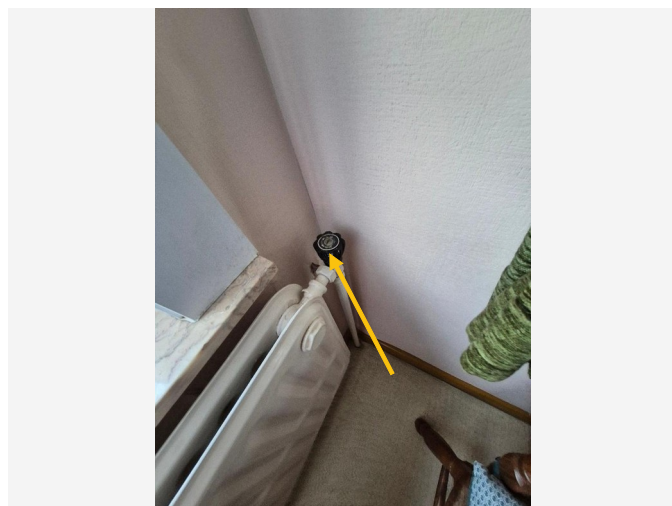
Het asbestmateriaal valt onder de mijlpaal van 2040.

Eindbeoordeling materiaalrisico	Laag materiaalrisico en/of verlaagde kans op vezelvrijgave
---------------------------------	--

Gebondenheid	Categorie 1: hechtgebonden in oorsprong
Asbestsoort (vezeltype)	Crocidoliet aanwezig
Asbestconcentratie	Laag (< 50%)
Afschermingsgraad van het gehele materiaal	Geheel of deels vrij aan binnenluchtstromen
Toestand van het materiaal	Onbeschadigd, niet verweerd

Beschrijving	Bakeliëte kranen radiatoren
Omgeving	Binnen
Primaire drager	HVAC infrastructuur en uitrusting
Asbestmateriaal	Plaat, paneel, tablet - Type Bakeliet
Bindmiddel van asbestmateriaal	Kunststof of -hars
Gebondenheid op basis van bindmiddel	Hecht
Hoeveelheid (oppervlakte - dikte - aantal)	<ul style="list-style-type: none">• 0,03 m² - 1,00 cm - 3 stuks
Totaal volume	< 0,001 m ³
Eenvoudig bereikbaar	Ja
Bevestigingswijze	<ul style="list-style-type: none">• Geschroefd
Identificatiemethode	De asbestdeskundige beoordeelt het materiaal als asbesthoudend, en dit zonder monsternamen.
Destructieve handeling voor identificatie	Nee
Opmerking	De opgegeven hoeveelheid is bij benadering.

- Zorg voor een veilig beheer. Vermijd het beschadigen van het asbestmateriaal. Controleer de toestand jaarlijks op wijzigingen.

- Eenvoudige handelingen: mag via doe-het-zelf of door werknemer(s) met opleidingsattest eenvoudige handelingen
Deze toepassing kan een doe-het-zelver verwijderen indien dit op een veilige en correcte methode en met de juiste PBM's gebeurt. Wees goed op de hoogte betreffende de verpakking, transport en afvalverwerkingsregels van asbest. Gezien de gevaren van asbest, is het aangeraden (indien u niet de juiste kennis en ervaring heeft met de verwijdering van asbesthoudende materialen) om hiervoor een gespecialiseerde firma in te schakelen. Lees zeer aandachtig de toelichting achteraan het asbestattest voor verdere info of bekijk zeker onderstaande link: <https://ovam.vlaanderen.be/voorzorgsmaatregelen-bij-asbestverwijdering>

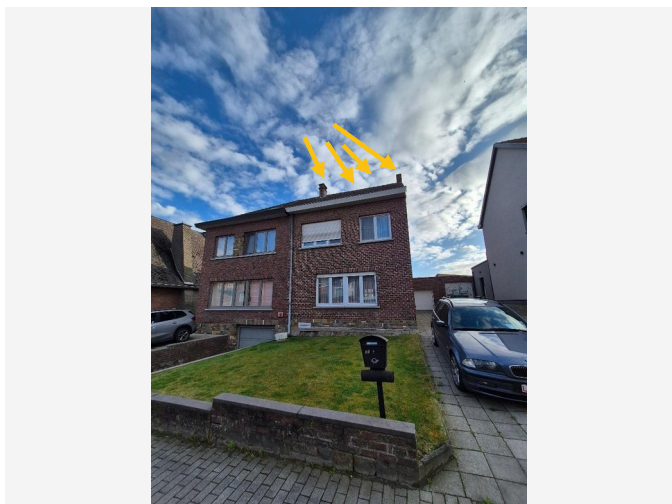
Tijdelijke beperking

Reden: Het te onderzoeken materiaal situeert zich hoger dan 3,50 m te rekenen vanaf een veilige ondergrond

Uitleg van de asbestdeskundige: Gezien de schouw hoger is dan 3,5m van de begane grond, is een volledige risicobeoordeling niet mogelijk voor zowel de bovenkant als de binnenkant.

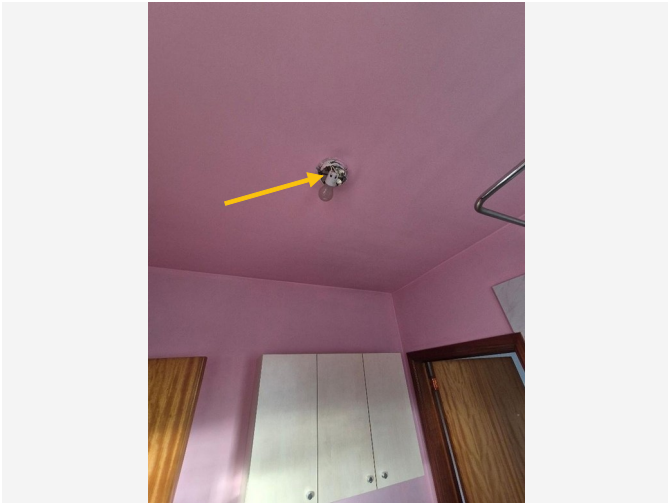
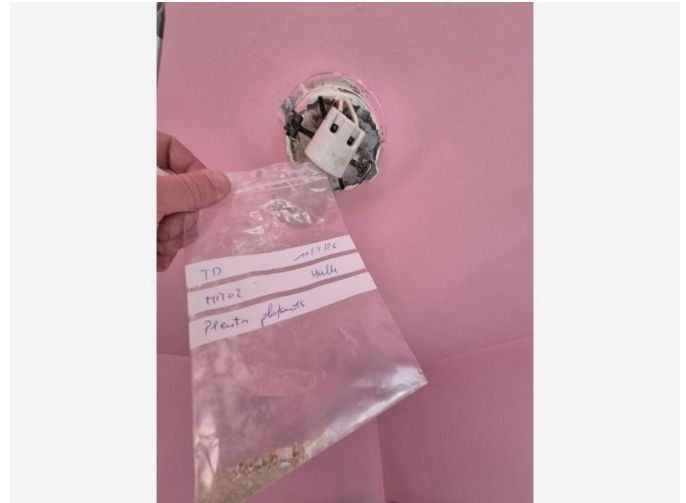
Fiche 9: Pleisterwerk plafonds

Geen asbest

#	Type	Referentie	Resultaat
9.1	Mengmonster	MM02	Geen asbest

Beschrijving	Pleisterwerk plafonds
Omgeving	Binnen
Primaire drager	Plafond
Bindmiddel van materiaal	Gips - kalk
Gebondenheid op basis van bindmiddel	Niet-hechtgebonden
Hoeveelheid (oppervlakte - dikte - aantal)	• 200,00 m ² - 1,00 cm - 1 stuk
Totaal volume	2,00 m ³
Identificatiemethode	Een monstername door de asbestdeskundige met laboanalyse door een asbestlabo.
Destructieve handeling voor identificatie	Nee
Opmerking	De opgegeven hoeveelheid is bij benadering.

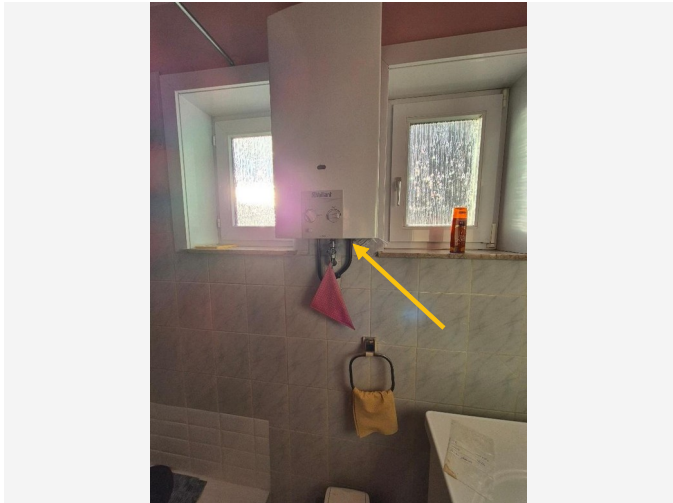
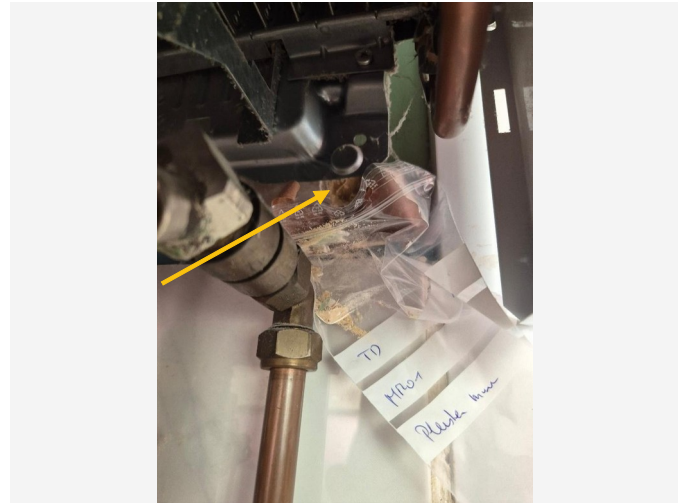
Fiche 10: Pleisterwerk muren

Geen asbest

#	Type	Referentie	Resultaat
10.1	Mengmonster	MM01	Geen asbest

Beschrijving	Pleisterwerk muren
Omgeving	Binnen
Primaire drager	Binnenwand
Bindmiddel van materiaal	Gips - kalk
Gebondenheid op basis van bindmiddel	Niet-hechtgebonden
Hoeveelheid (oppervlakte - dikte - aantal)	• 800,00 m ² - 1,00 cm - 1 stuk
Totaal volume	8,00 m ³
Identificatiemethode	Een monstername door de asbestdeskundige met laboanalyse door een asbestlabo.
Destructieve handeling voor identificatie	Nee
Opmerking	De opgegeven hoeveelheid is bij benadering.
