Asbestinventarisatetest

Deuzeldlaan 85, 2900 Schoten

Attestnummer : 20260610-000057.000

Asbestveilig (maar niet asbestvrij)

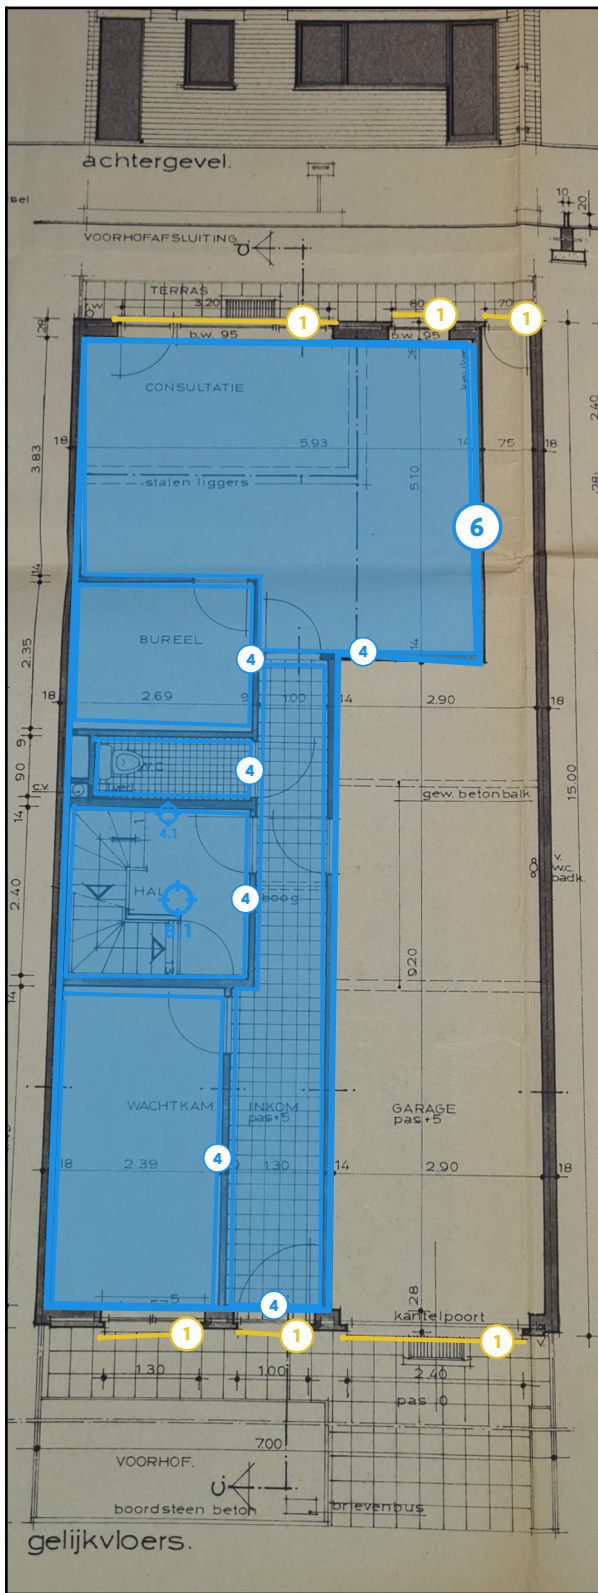
Plan 1.2: Gelijkvloers

1. kit tussen raam en gevelsteen	Asbestmateriaal	Zorgvuldig beheren
4. Bezetting muren	Geen asbest	-
4.1 Code: 1. Bezetting muren	Mengmonster	-
6. Bezetting plafond	Geen asbest	-
6.1 Code: 2. Bezetting plafond	Mengmonster	-

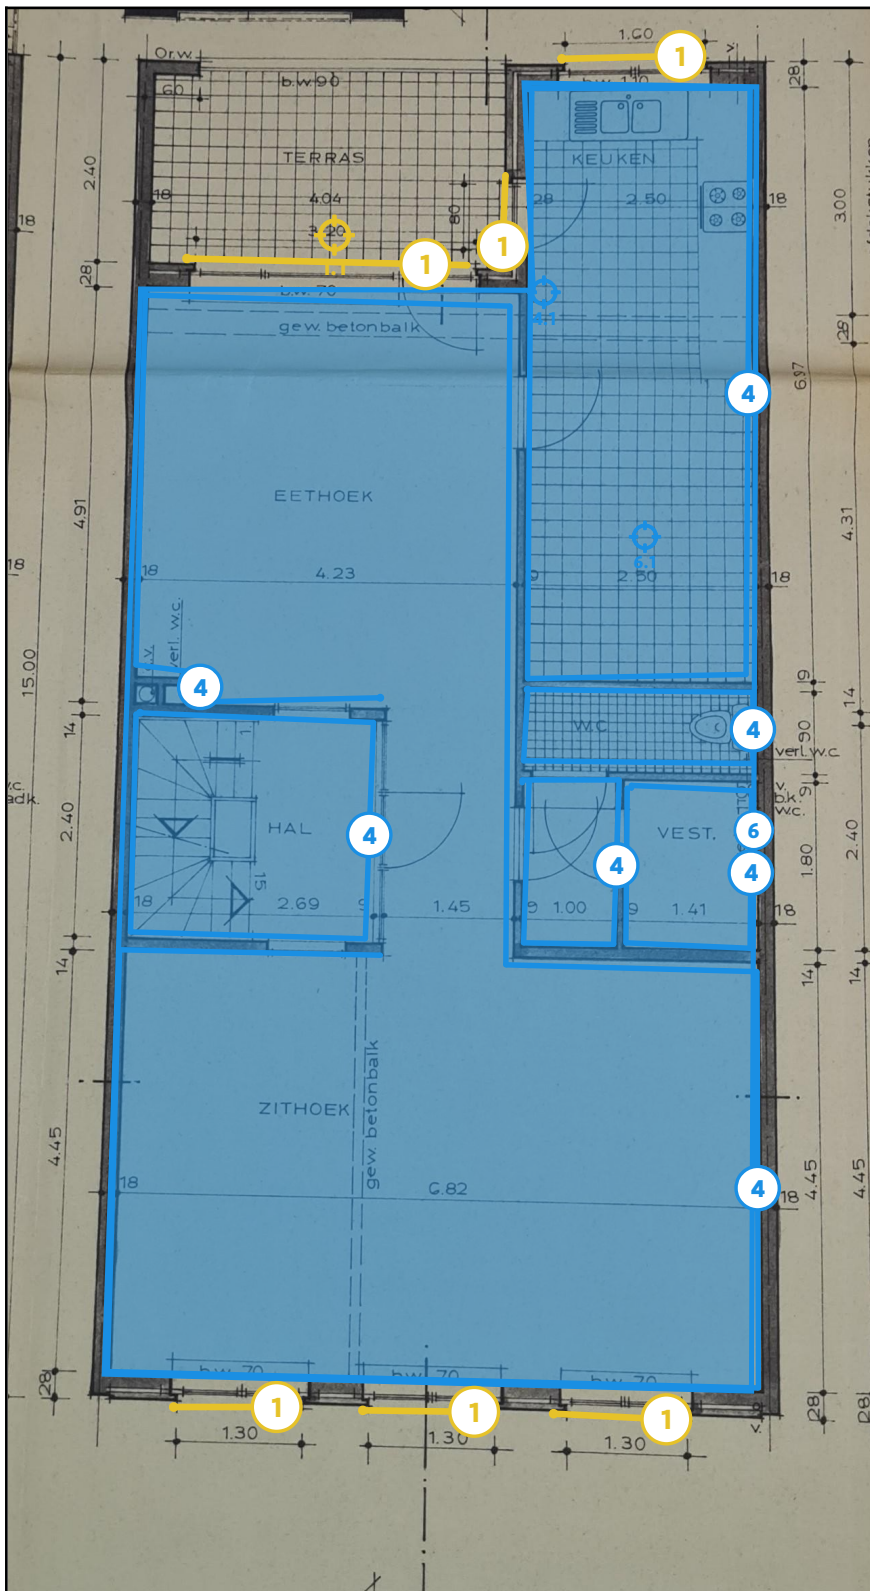
Plan 1.3: 1ste verdieping

1. kit tussen raam en gevelsteen	Asbestmateriaal	Zorgvuldig beheren
1.1 Code: 3. Kit tussen gevel en raam	Puntmonster	-
4. Bezetting muren	Geen asbest	-
4.1 Code: 1. Bezetting muren	Mengmonster	-
6. Bezetting plafond	Geen asbest	-
6.1 Code: 2. Bezetting plafond	Mengmonster	-

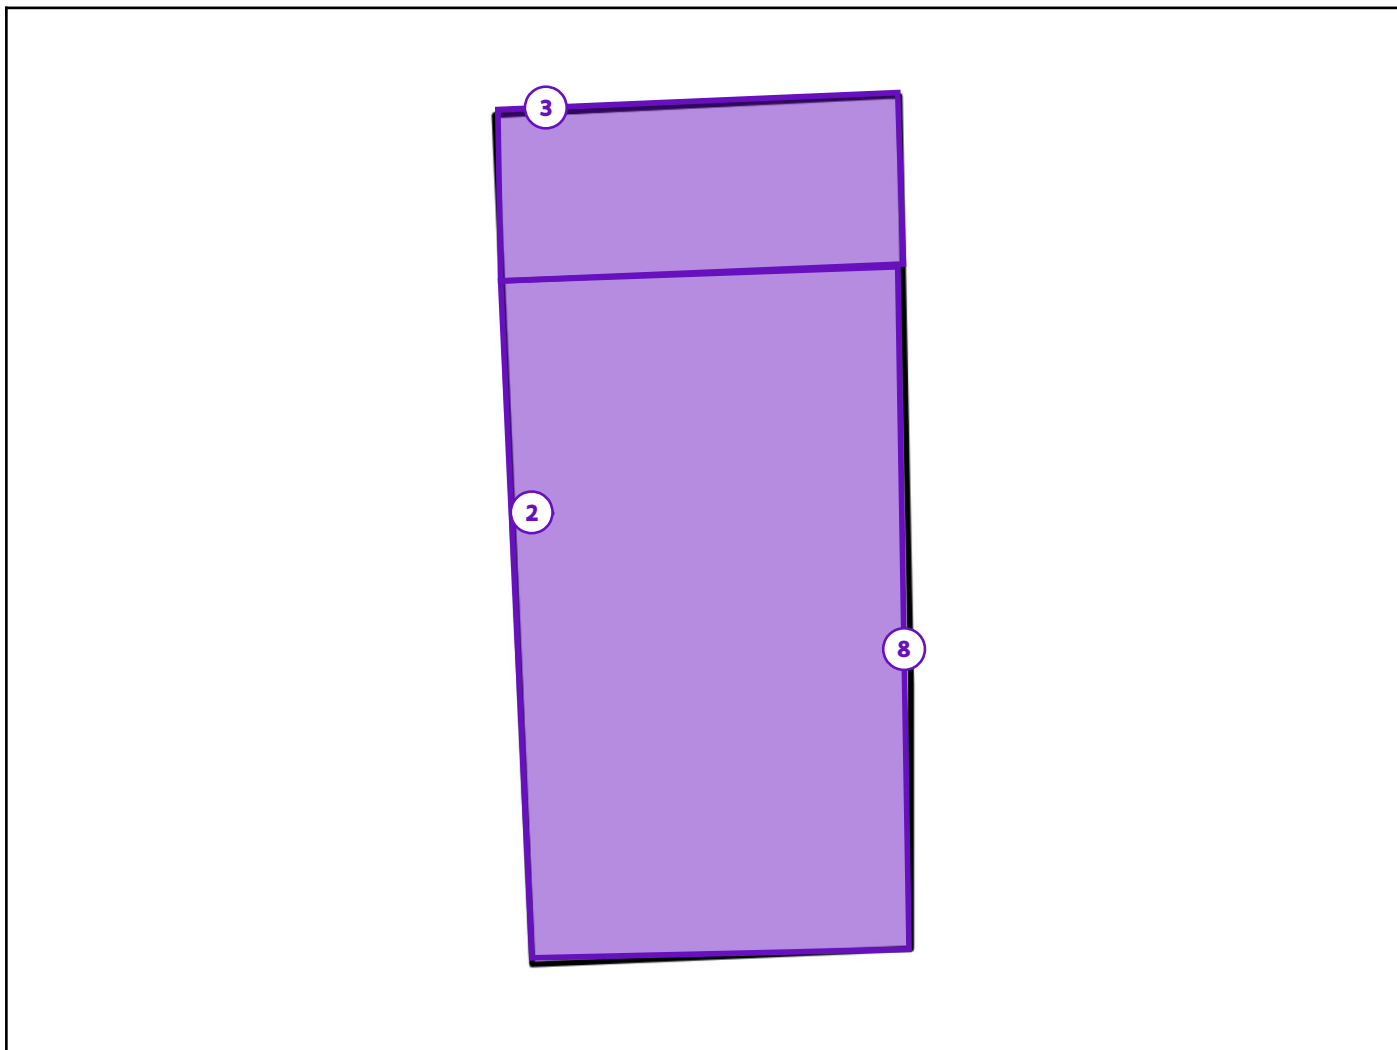
Plan 1.5: Dakplan

Beschrijving	Type	Actie
2. Schouw	Beperking	-
3. Plat dak gelijkvloers en 1ste verdieping	Beperking	-
8. Plat dak 2de verdieping	Overige ruimte of materiaal	-

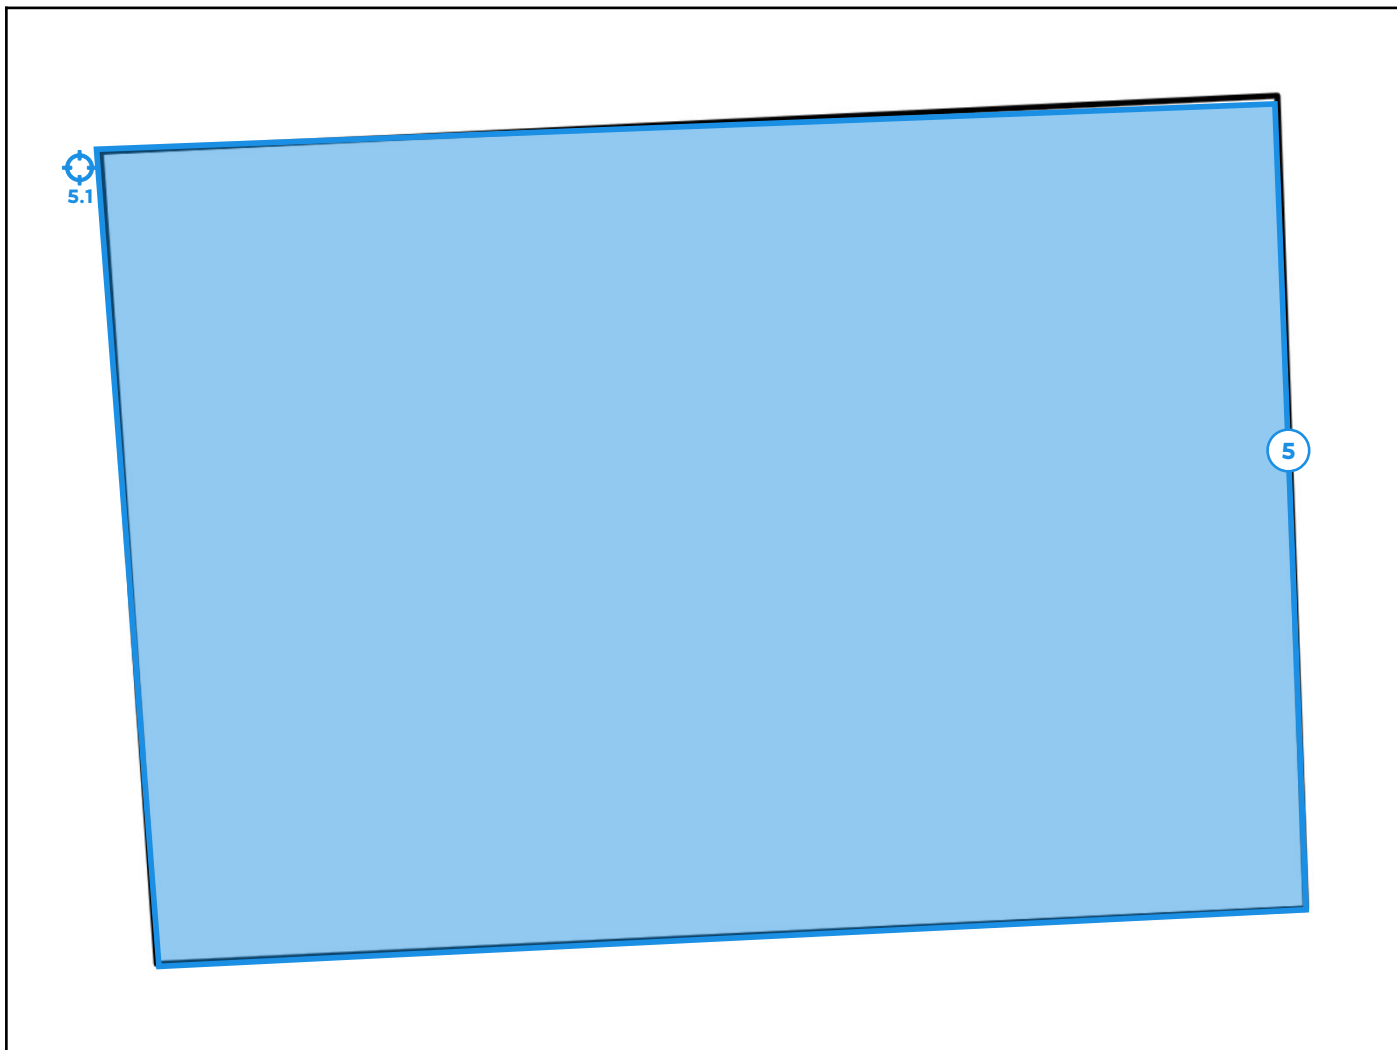
Plan 2.1: Tuinhuis plan

Beschrijving	Type	Actie
5. Roofing tuinhuis	Geen asbest	-
5.1 Code: 4. roofing tuinhuis	Puntmonster	-

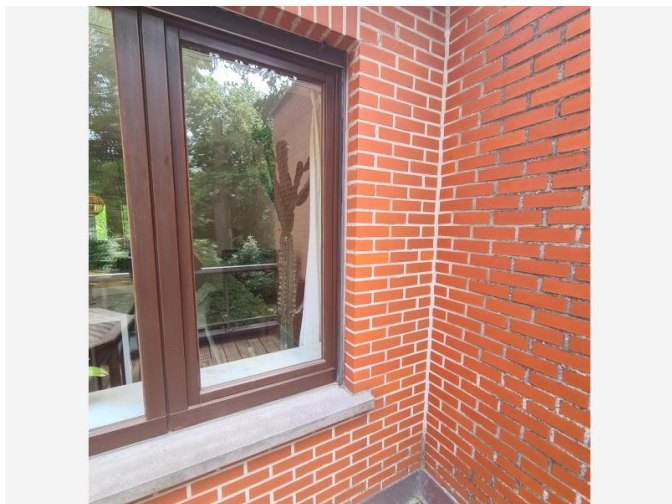
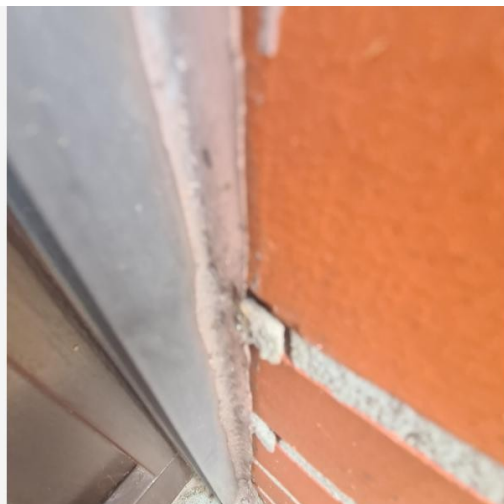
Het asbestmateriaal valt onder de mijlpaal van 2040.

Eindbeoordeling materiaalrisico	Laag materiaalrisico en/of verlaagde kans op vezelvrijgave
---------------------------------	------------------------------------------------------------

#	Type	Referentie	Resultaat
1.1	Puntmonster	3. Kit tussen gevel en raam	Chrysotiel

Beschrijving	kit tussen raam en gevelsteen
Omgeving	Buiten
Primaire drager	Wandopening verticaal (raam, deur, ...)
Asbestmateriaal	In-situ afwerkingslagen - Pasta, stopverf, voegsel, stopsel, vulsel, mastiek, katten, ...
Bindmiddel van asbestmateriaal	Kitten, mastiek, pasta
Gebondenheid op basis van bindmiddel	Hecht
Hoeveelheid (lengte - aantal)	<ul style="list-style-type: none">• 101,00 m - 1 stuk
Totale lengte	101,00 m
Eenvoudig bereikbaar	Ja
Bevestigingswijze	<ul style="list-style-type: none">• Verlijmd, ingegoten, versmeerd
Identificatiemethode	Een monstername door de asbestdeskundige met laboanalyse door een asbestlabo.
Destructieve handeling voor identificatie	Nee

- Zorg voor een veilig beheer. Vermijd het beschadigen van het asbestmateriaal. Controleer de toestand jaarlijks op wijzigingen.

- Eenvoudige handelingen: mag via doe-het-zelf of door werknemer(s) met opleidingsattest eenvoudige handelingen
Bij het uitvoeren van eenvoudige handelingen, zoals toegestaan via doe-het-zelfmethoden of door werknemers met een opleidingsattest, is het gebruik van de juiste persoonlijke beschermingsmiddelen (PBM's) verplicht om blootstelling aan asbestvezels te voorkomen. Wij adviseren echter om asbest te laten verwijderen door een werknemer met opleidingscertificaat. Maar het is ook toegestaan via de doe-het-zelfmethode, mits de juiste voorzorgsmaatregelen en PBM's in acht worden genomen. De te gebruiken PBM's zijn:
 - FFP3-mondmasker of halfgelaatsmasker met P3 filter
 - wegwerpoverall (Tyvek CATIII, type 5 en 6)
 - afwasbaar schoeisel

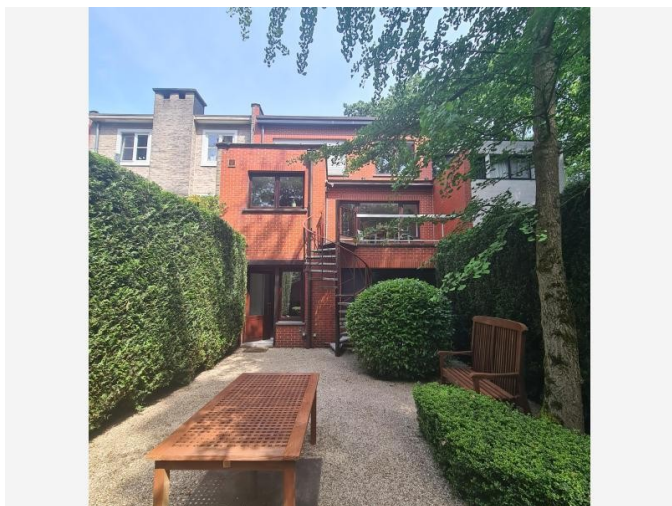
Situeringfoto

Tijdelijke beperking

Reden: Het te onderzoeken materiaal situeert zich hoger dan 3,50 m te rekenen vanaf een veilige ondergrond

Uitleg van de asbestdeskundige: De schouw is niet langst de binnenzijde te inspecteren.

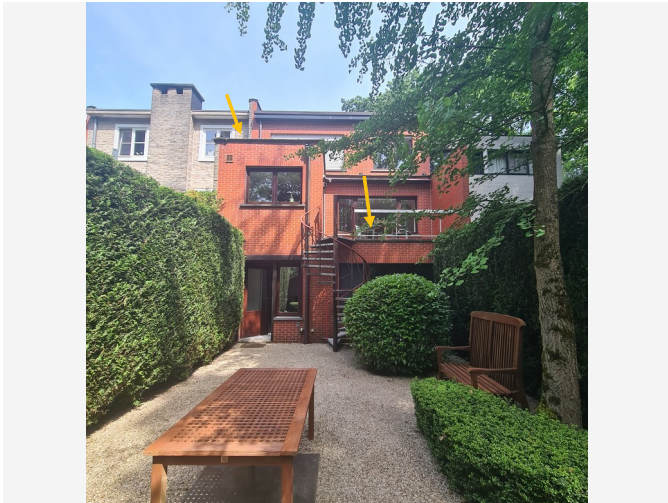
Situeringfoto

Tijdelijke beperking

Reden: Het te onderzoeken materiaal situeert zich hoger dan 3,50 m te rekenen vanaf een veilige ondergrond

Uitleg van de asbestdeskundige: Het plat dak op de 1ste verdieping is hoger dan 3.50 en is niet inspecteerbaar.

Op het plat dak van het gelijkvloers ligt bankirai en is niet inspecteerbaar.

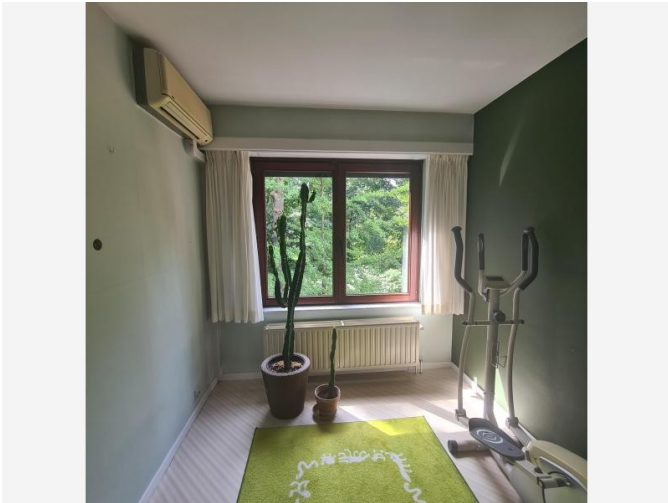
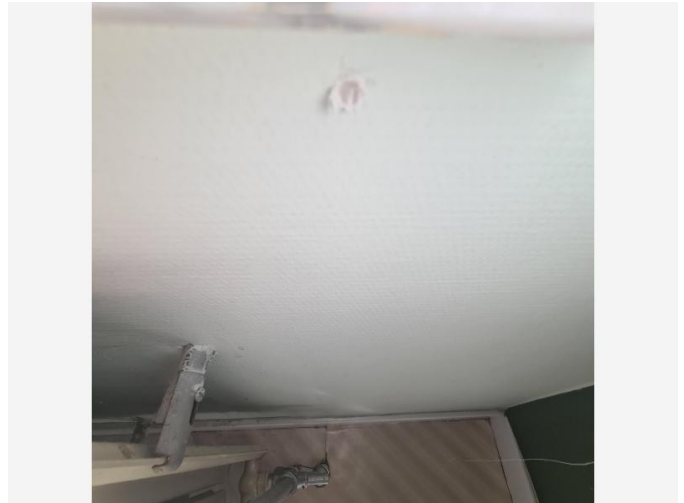
Fiche 4: Bezetting muren

Geen asbest

#	Type	Referentie	Resultaat
4.1	Mengmonster	1. Bezetting muren	Geen asbest

Beschrijving	Bezetting muren
Omgeving	Binnen
Primaire drager	Binnenwand
Bindmiddel van materiaal	Gips - kalk
Gebondenheid op basis van bindmiddel	Niet-hechtgebonden
Hoeveelheid (oppervlakte - dikte - aantal)	• 308,00 m ² - 1,00 cm - 1 stuk
Totaal volume	3,08 m ³
Identificatiemethode	Een monstername door de asbestdeskundige met laboanalyse door een asbestlabo.
Destructieve handeling voor identificatie	Nee
Opmerking	Stooklokaal: geen bezetting aanwezig

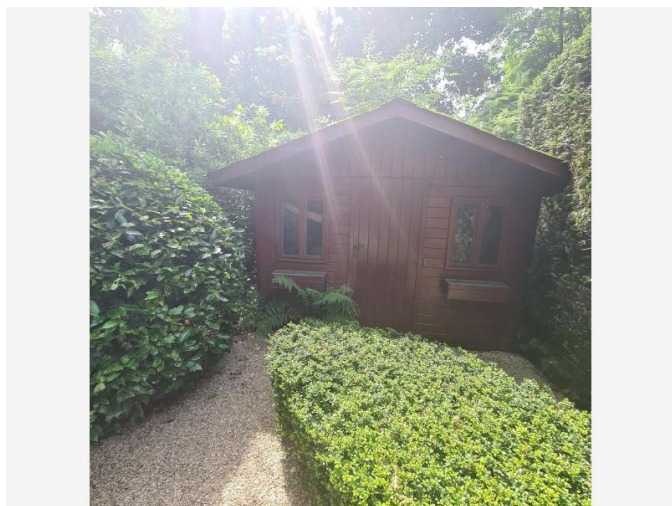
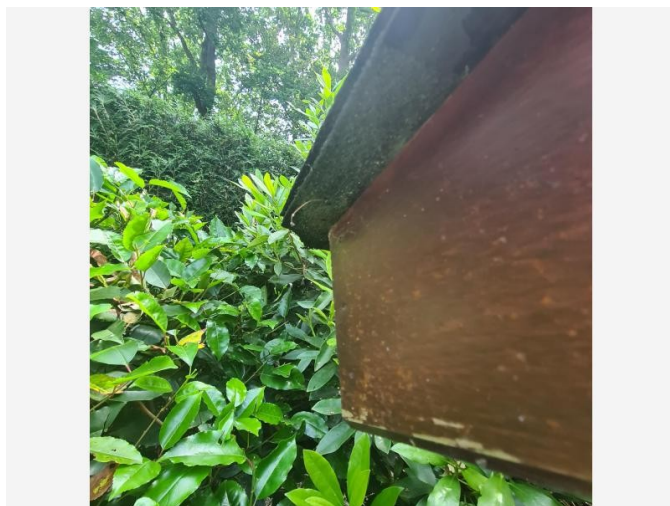
Fiche 5: Roofing tuinhuis

Geen asbest

#	Type	Referentie	Resultaat
5.1	Puntmonster	4. roofing tuinhuis	Geen asbest

Beschrijving	Roofing tuinhuis
Omgeving	Buiten
Primaire drager	Schuin dak
Bindmiddel van materiaal	Bitumen (roofing, teer, asfalt)
Gebondenheid op basis van bindmiddel	Hecht
Hoeveelheid (oppervlakte - aantal)	• 20,00 m ² - 1 stuk
Totale oppervlakte	20,00 m ²
Identificatiemethode	Een monstername door de asbestdeskundige met laboanalyse door een asbestlabo.
Destructieve handeling voor identificatie	Nee

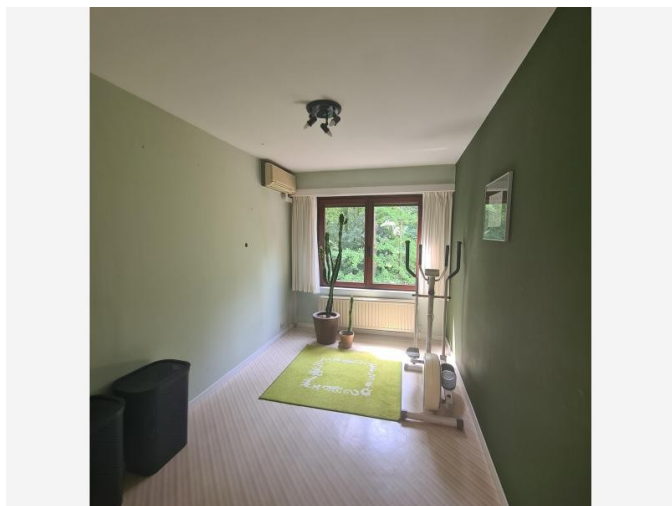
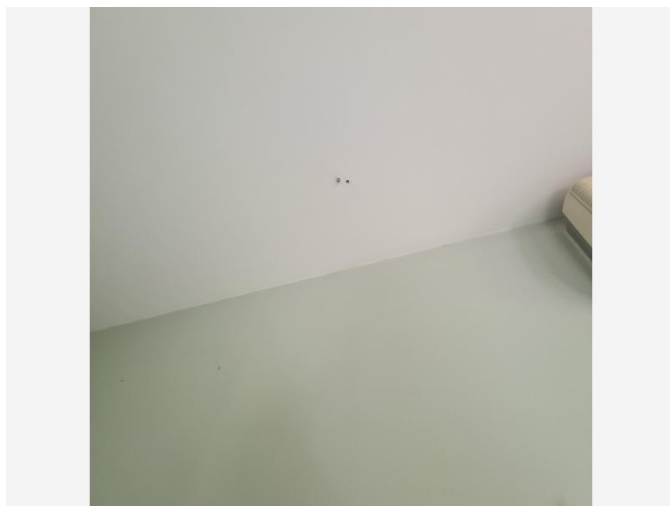
Fiche 6: Bezetting plafond

Geen asbest

#	Type	Referentie	Resultaat
6.1	Mengmonster	2. Bezetting plafond	Geen asbest

Beschrijving	Bezetting plafond
Omgeving	Binnen
Primaire drager	Plafond
Bindmiddel van materiaal	Gips - kalk
Gebondenheid op basis van bindmiddel	Niet-hechtgebonden
Hoeveelheid (oppervlakte - dikte - aantal)	• 252,00 m ² - 0,99 cm - 1 stuk
Totaal volume	2,495 m ³
Identificatiemethode	Een monstername door de asbestdeskundige met laboanalyse door een asbestlabo.
Destructieve handeling voor identificatie	Nee
Opmerking	Stooklokaal: geen bezetting aanwezig

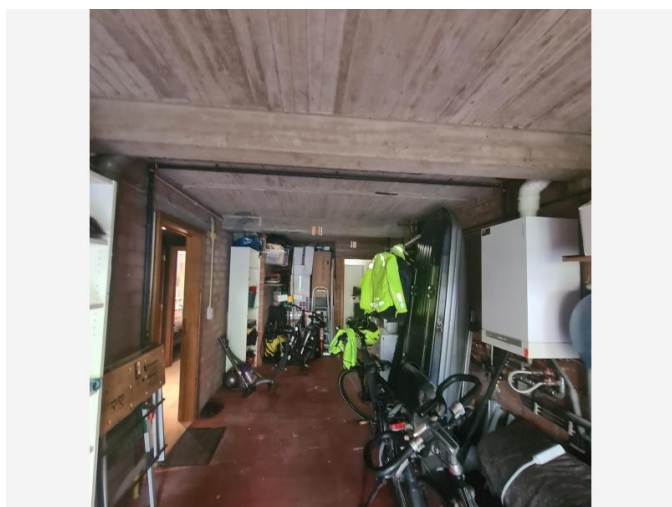
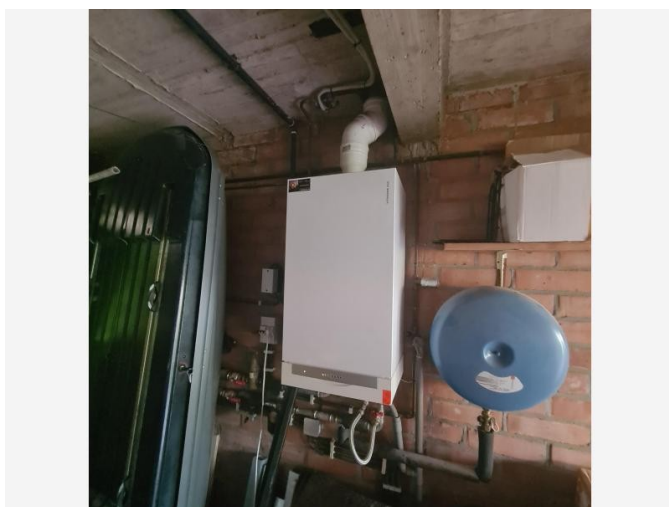
Beschrijving	Notitie	Terug te vinden op plannen
Fiche 7: Verwarmingsketel	De verwarmingsketel is een condensatieketel na 2001.	-

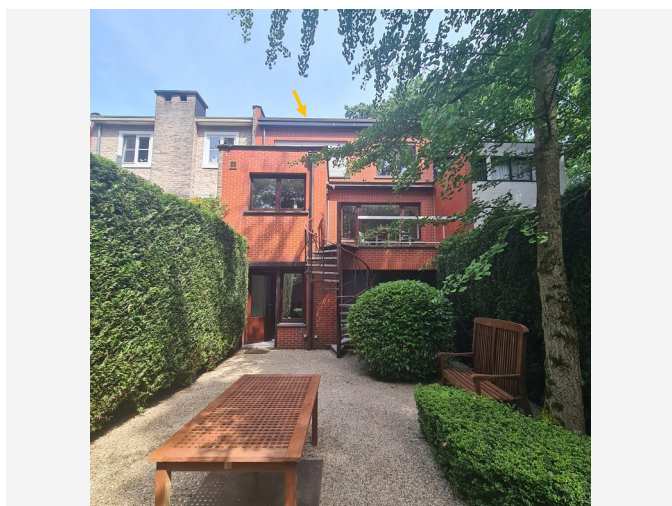
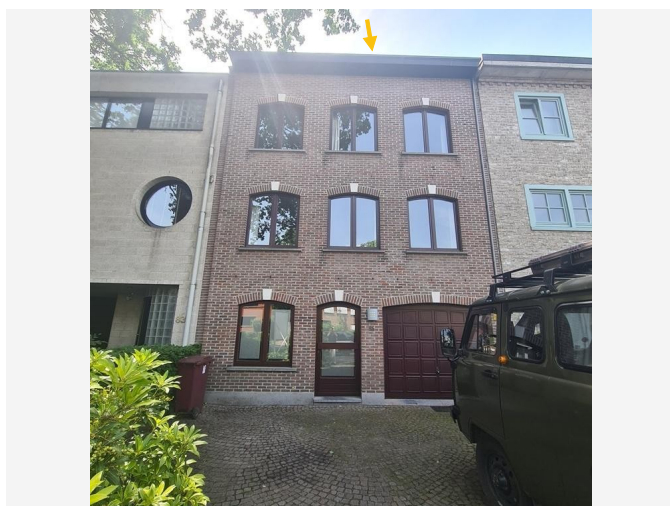
Beschrijving	Notitie	Terug te vinden op plannen
Fiche 8: Plat dak 2de verdieping	Het plat dak is vernieuwd in 2011. Let op hieronder kunnen nog altijd oude lagen zitten.	Plan 1.5: Dakplan
