# Asbestinventarisatetest

Langestraat 57, 2240 Zandhoven

Attestnummer : 20251221-000052.000

Uitgegeven op : 21.12.2025

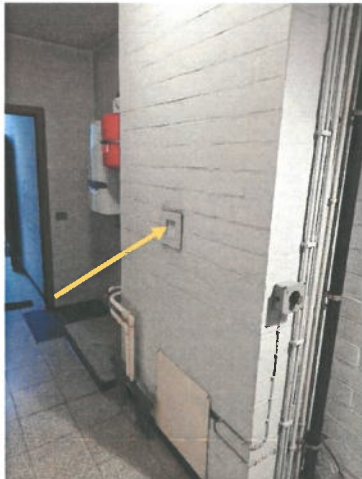
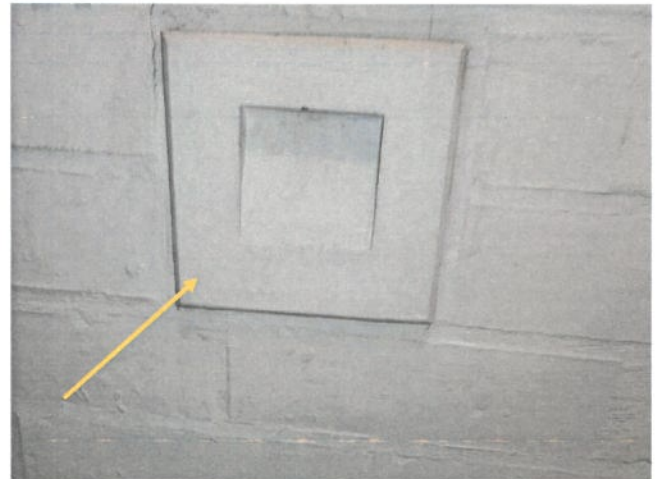
## Fiche 1: Roetluik met houder

Asbestmateriaal

Het asbestmateriaal valt onder de mijlpaal van 2040.

| Eindbeoordeling materiaalarisico | Zeer laag materiaalarisico en/of zeer lage kans op vezelvrijgave |

| Gebondenheid | Categorie 1: hechtgebonden in oorsprong |
| Asbestsoort (vezeltype) | Crocidoliet aanwezig |
| Asbestconcentratie | Laag (< 50%) |
| Afschermingsgraad van het gehele materiaal | Niet stootvaste afscherming |
| Toestand van het materiaal | Onbeschadigd, niet verweerd |

| Beschrijving | Roetluik met houder |
| Asbestmateriaal | Brandwerende afsluiting (prefab geheel) - Luik |

Zorgvuldig beheren

- Zorg voor een veilig beheer. Vermijd het beschadigen van het asbestmateriaal. Controleer de toestand jaarlijks op wijzigingen.
- Voer bijkomende staalname(s) uit.

- Eenvoudige handelingen: mag via doe-het-zelf of door werknemer(s) met opleidingsattest eenvoudige handelingen  
Het roetluikje kan voorzichtig uitgeschoven of losgebeiteld worden , extra bevochtigen om stof te voorkomen

Standaard dragen van de nodige wegwerp beschermingsmiddelen FFP 3 masker , handschoenen en tyvec CAT III type 5-6 , afwasbaar schoeisel

Verpakken in dubbel plastic folie , luchtdicht afsluiten en afvoeren naar het containerpark als hechtgebonden asbestafval.

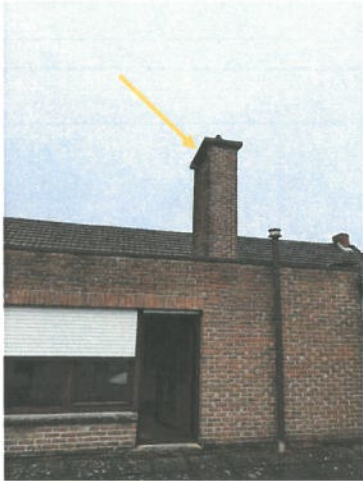
Situeringsfoto

**Reden:** Het te onderzoeken materiaal situeert zich hoger dan 3,50 m te rekenen vanaf een veilige ondergrond

**Uitleg van de asbestdeskundige:** Bij werken (dak of reiniging schouw) kan een stelling geplaatst worden, het is niet duidelijk of er asbestverdachte materialen aanwezig zijn aan de binnenkant van de schouw. Aan de buitenkant zijn geen asbestverdachte/houdende materialen vastgesteld.

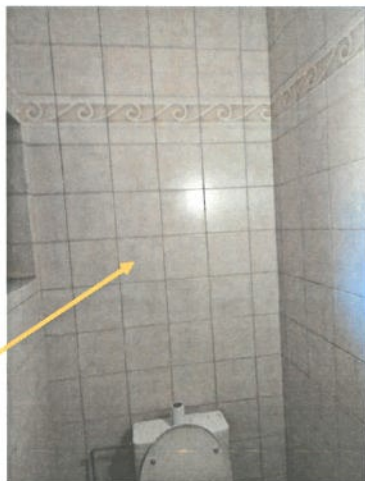
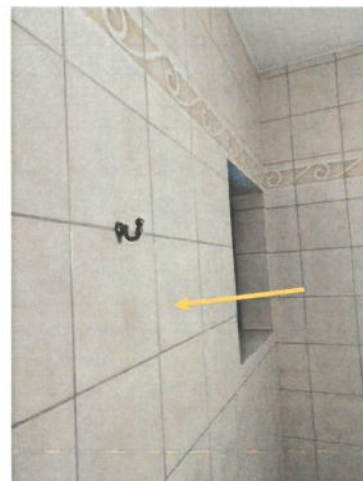
## Fiche 3: tegellijm faiencetegels

In het inspectieprotocol is een monstername van tegellijm verplicht om dit te identificeren als niet-asbesthoudend. Er waren geen facturen ter beschikking die bevestigen dat de tegels na 2001 waren geplaatst. Er waren geen bestaande beschadigingen aan de wandtegels om de lijm voldoende te kunnen inspecteren. Om dit af te toetsen is het aangewezen om bij eventuele renovatiewerken aan de tegels verder onderzoek/staalname te laten uitvoeren ter controle.

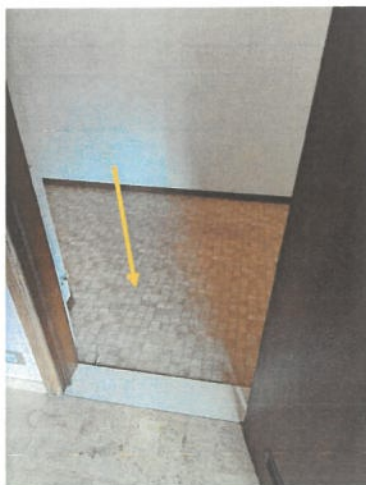
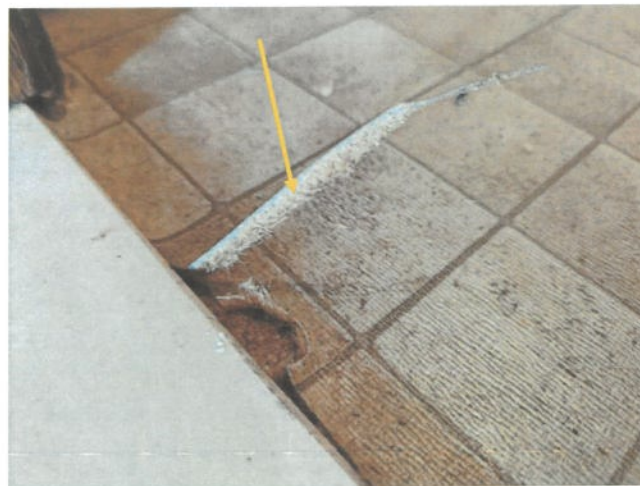
## Fiche 4: Vinyl vloer berging V+1

Volgens expertise kunnen we deze vinyl als niet asbest verdacht beschouwen (onderkant met jute/koord). Het is niet gekend wat eronder bevindt extra controle aangewezen bij vloer werken.

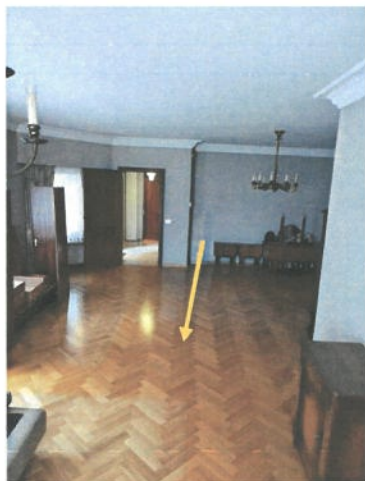
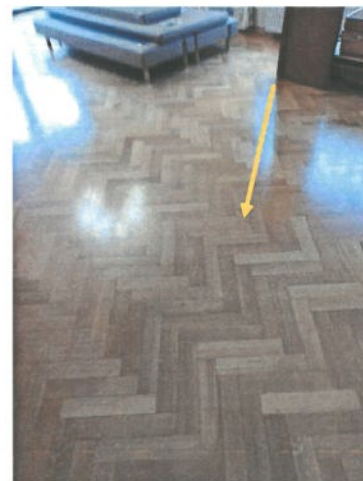
## Fiche 5: parket woonst

In een deel van de woonst bestaan de vloeren uit gelijmde parket. In het verleden werd vaak asbesthoudende zwarte lijm gebruikt voor het vastlijmen van parkettegels/vloer.

Er waren geen losliggende planken of beschadigingen.

Bij renovatie extra controle uit te voeren.

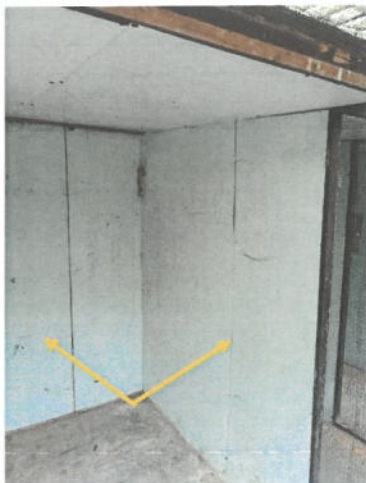
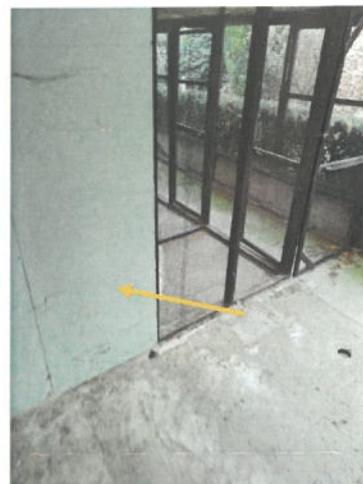
## Fiche 6: tussenwanden + achterwand voliére één

De tussenwanden en de achterwand van voliére één bestaan uit houten platen (niet verdacht).

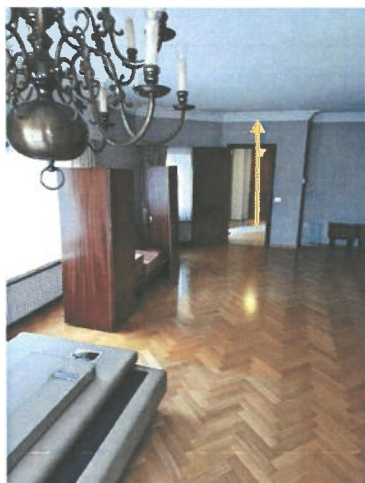
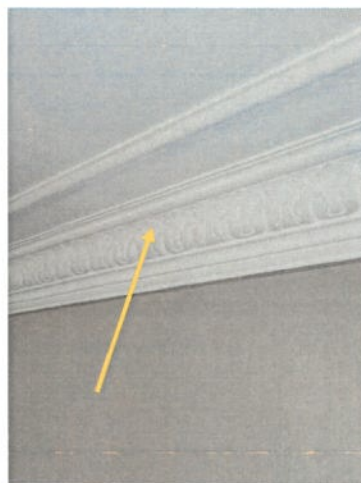
## Fiche 7: Sierlijsten leefruimte

De sierlijsten werden gecontroleerd, deze bestaan niet uit pleisterwerk (hout) en zijn dus niet-asbestverdacht.

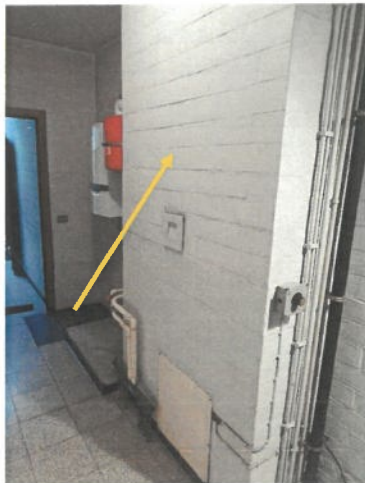
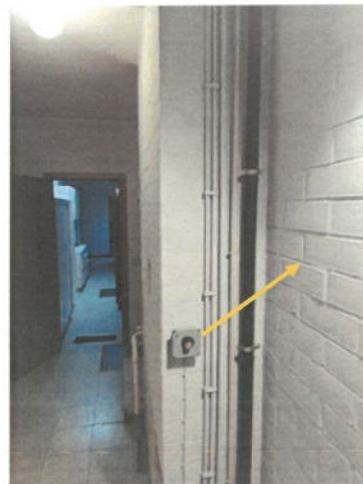
## Fiche 8: binnenwanden garage en wasplaats

De binnenwanden in de inpandige garage en de wasplaats bestaan uit metselwerk en zijn niet bepleisterd (niet verdacht).

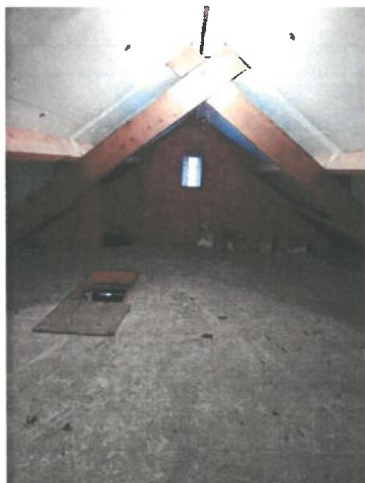
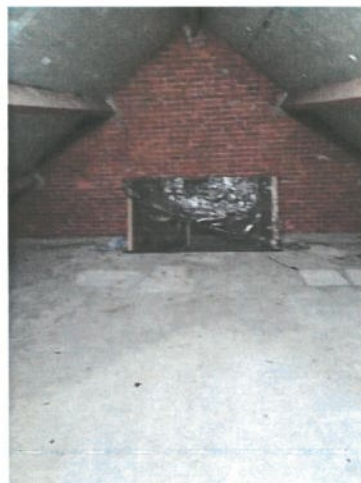
## Fiche 9: zolder

Op de zolder zijn geen asbestverdachte/houdende materialen/toepassingen vastgesteld.

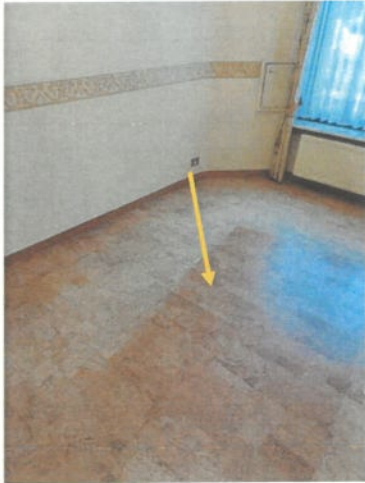
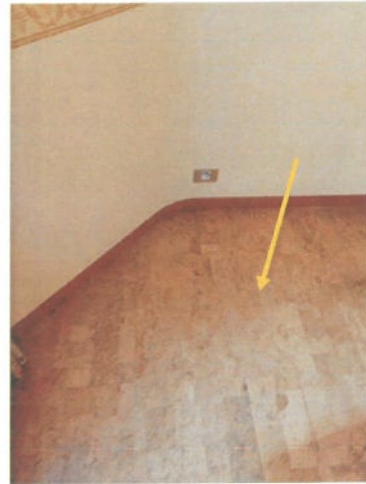
## Fiche 10: kurken vloerbedekking woonst

In een deel van de woonst bestaat de vloerbedekking uit kurken vloeren (niet verdacht).

Het is niet duidelijk of er asbestverdachte onderlagen aanwezig zijn. Het is aangewezen om extra controle uit te voeren tot op de drager bij eventuele renovatiewerken.

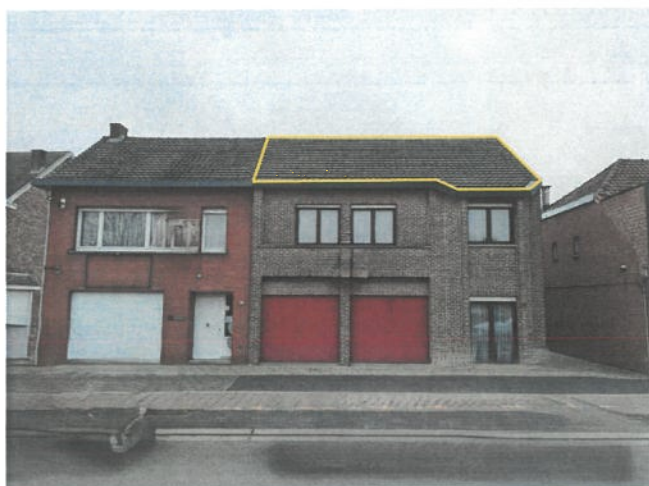
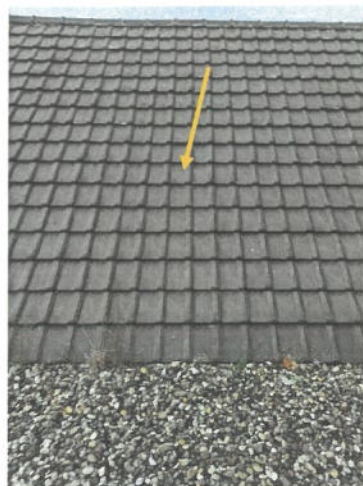
## Fiche 26: dakbedekking zadeldak woonst

| Beschrijving | Notitie | Terug te vinden op plannen |
|---|---|---|
| Fiche 26: dakbedekking zadeldak woonst | De dakbedekking van het zadeldak aan de woonst bestaat uit gebakken kleipannen (niet verdacht). | Plan 1.8: DAKENPLAN WOONST |
