Asbestinventarisatetest

Kreupelstraat 54, 1703 Dilbeek

Attestnummer : 20260531-000166.000

Niet-asbestveilig

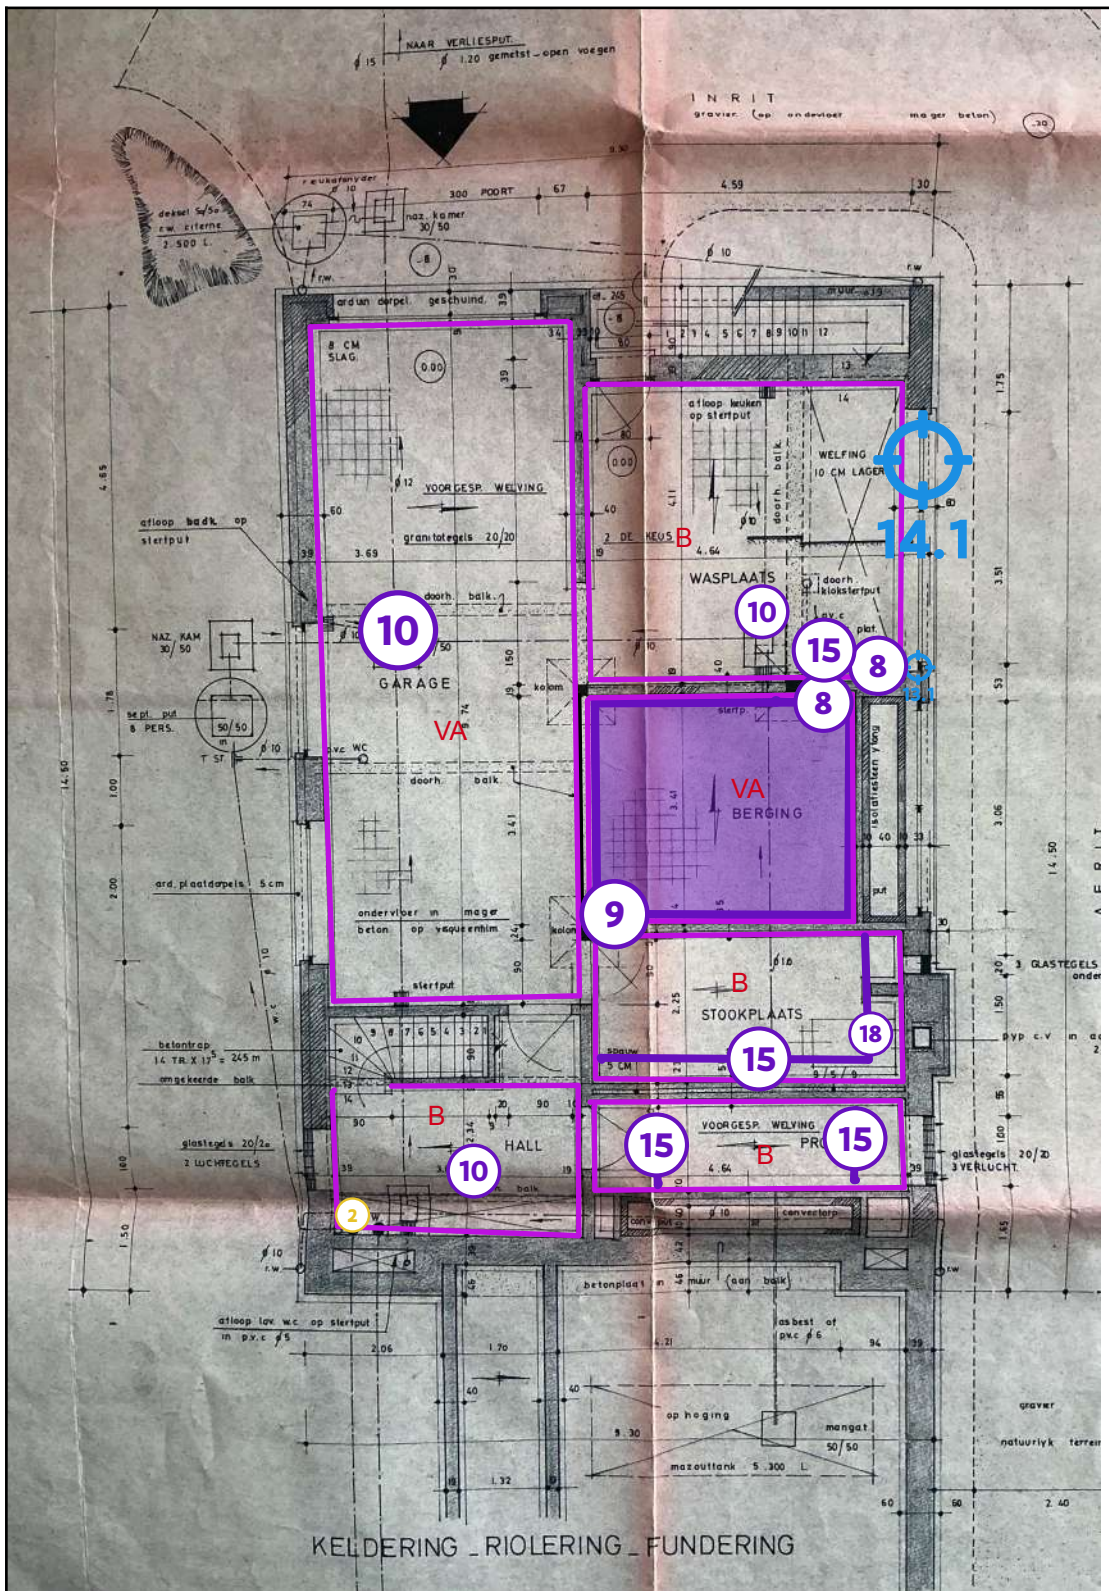
Plan 1.2: Kelder

2. Hall - meterkast Fluvius	Asbestmateriaal	Zorgvuldig beheren
8. Woning - verwarmingsradiator (pakkingen)	Advies	-
9. Berging/slaapk./badkamer-vloerbekl. en lijmen- onder laminaat/vloerzeil	Advies	-
10. Tuin/kelderverdieping - putten / toe- en afvoerbuizen	Advies	-
13. Woning - schrijnwerk mastiek tussen metselwerk en schrijnwerk	Geen asbest	-
13.1 Code: MM06	Puntmonster	-
14. Kelderverdieping - schrijnwerk (glas) - mastiek	Geen asbest	-
14.1 Code: MM05	Puntmonster	-
15. Kelderverdieping - leidingisolatie (schuimrubber)	Overige ruimte of materiaal	-
18. Stooklokaal - verwarmingsketel	Overige ruimte of materiaal	-

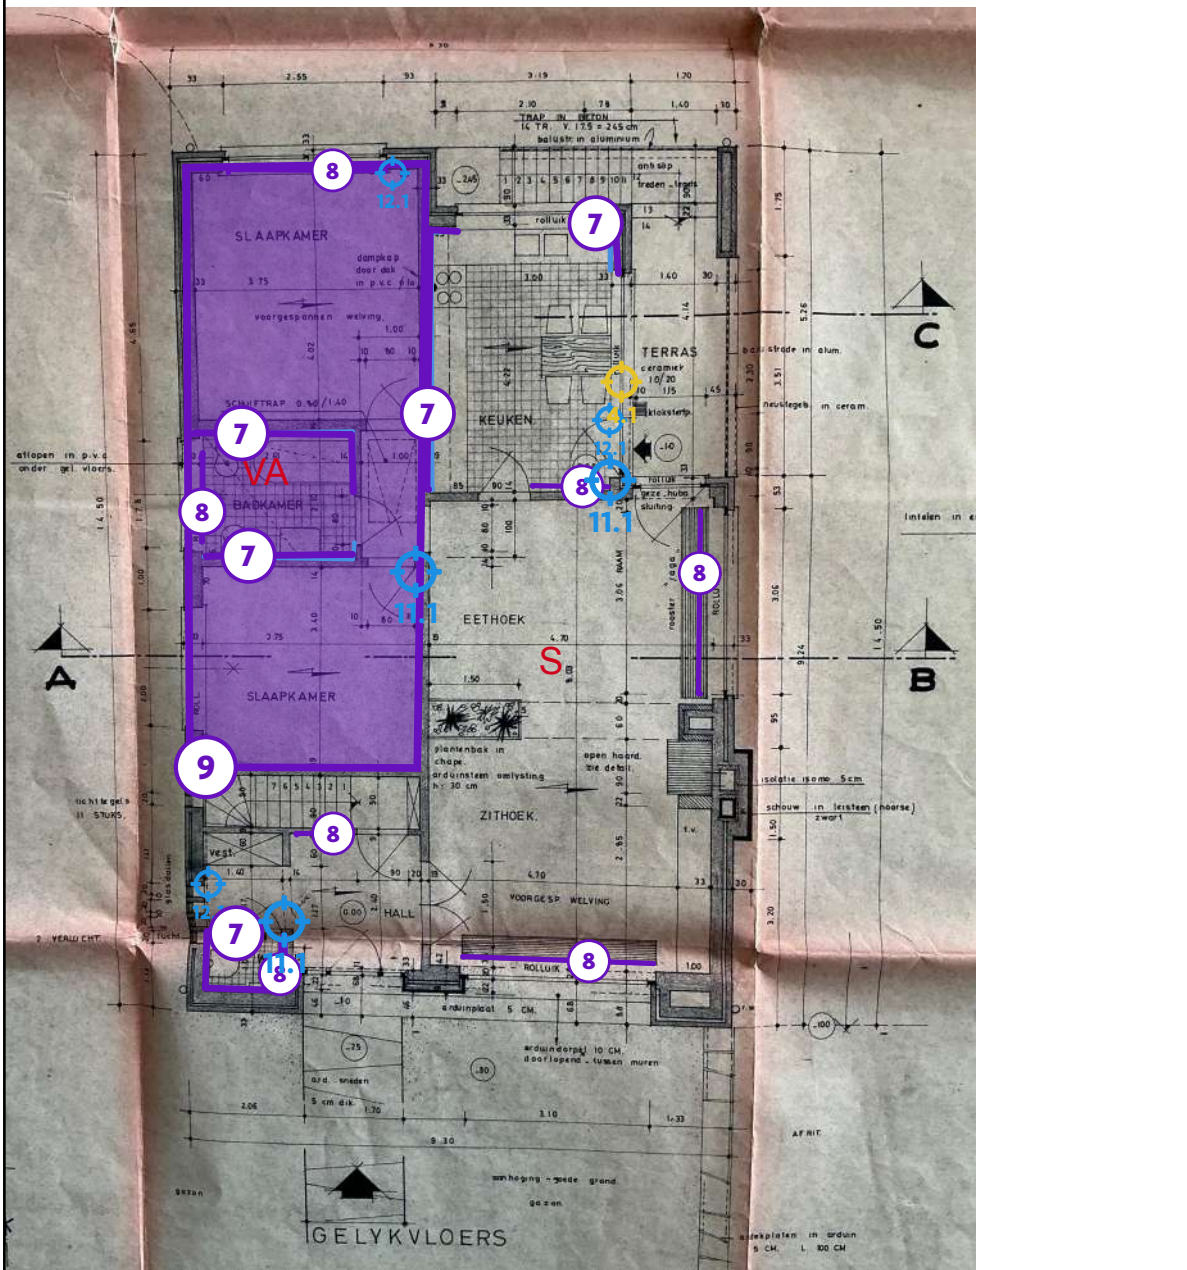
Plan 1.3: Gelijkvloers

4. Gelijkvloers - oud glas- schrijnwerk (glas) - mastiek	Asbestmateriaal	Zorgvuldig beheren
4.1 Code: MM04	Puntmonster	-
7. Toilet/keuken/badkamer - tegellijm - (achter faiencetegels)	Advies	-
8. Woning - verwarmingsradiator (pakkingen)	Advies	-
9. Berging/slaapk./badkamer-vloerbekl. en lijmen- onder laminaat/vloerzeil	Advies	-
11. Gipspleisterwerk plafonds	Geen asbest	-
11.1 Code: MM02	Mengmonster	-
12. Gipspleisterwerk muren	Geen asbest	-
12.1 Code: MM01	Mengmonster	-
13. Woning - schrijnwerk mastiek tussen metselwerk en schrijnwerk	Geen asbest	-
16. Woning - nieuw glas - kit glas - siliconen	Overige ruimte of materiaal	-

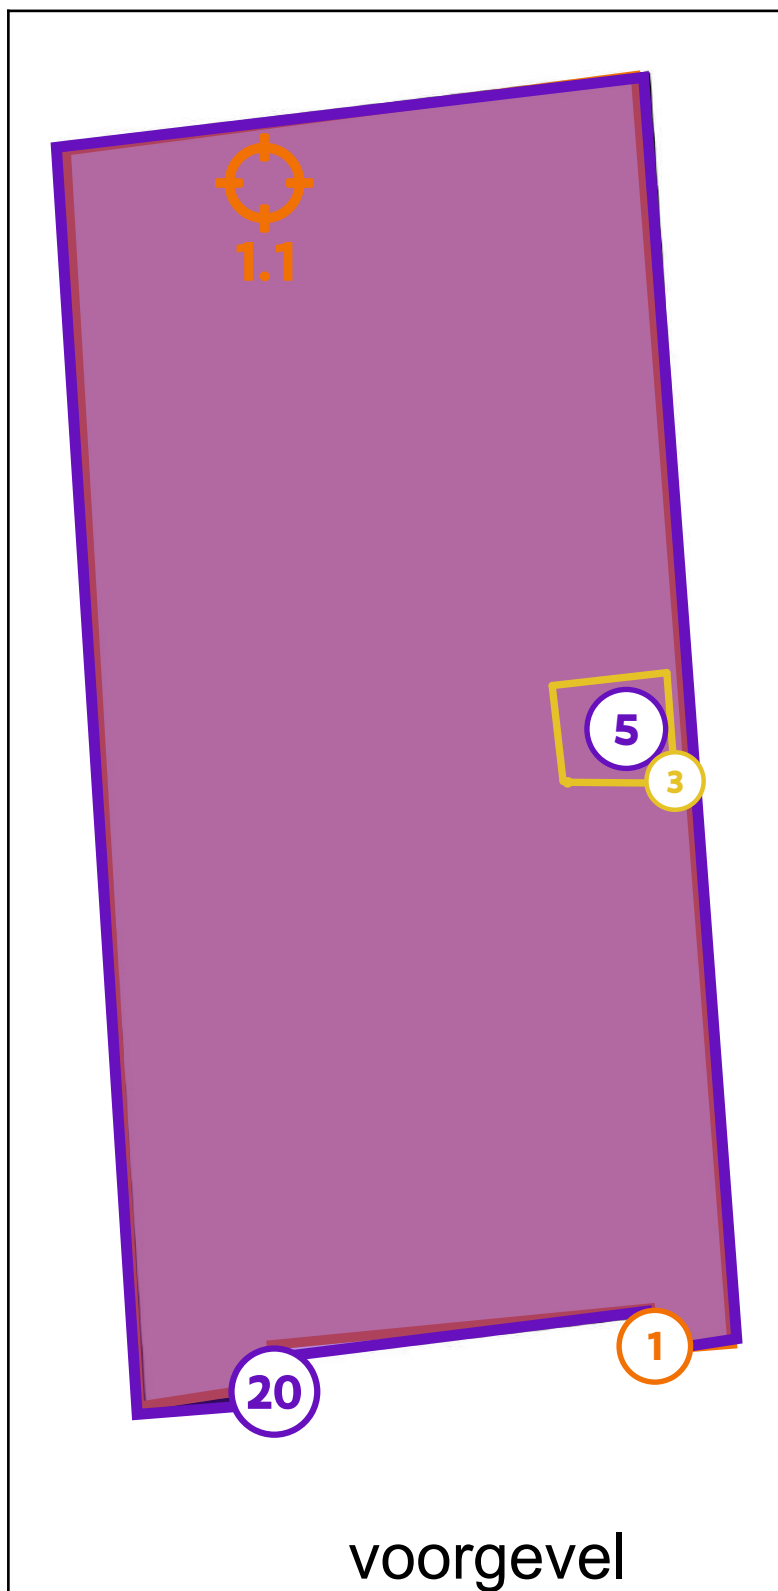
Plan 1.6: Dakenplan

1. Dak - leien	Asbestmateriaal	Verwijderen
1.1 Code: MM03	Puntmonster	-
3. Dak - schouw (schoorsteen) - cementering	Asbestmateriaal	Zorgvuldig beheren
5. Dak - schouw (schoorsteen)	Beperking	-
20. Dak - onderdak - geen onderdak	Overige ruimte of materiaal	-

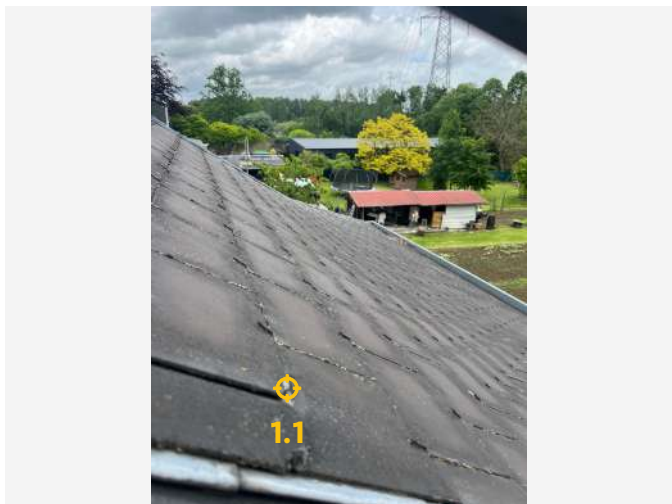
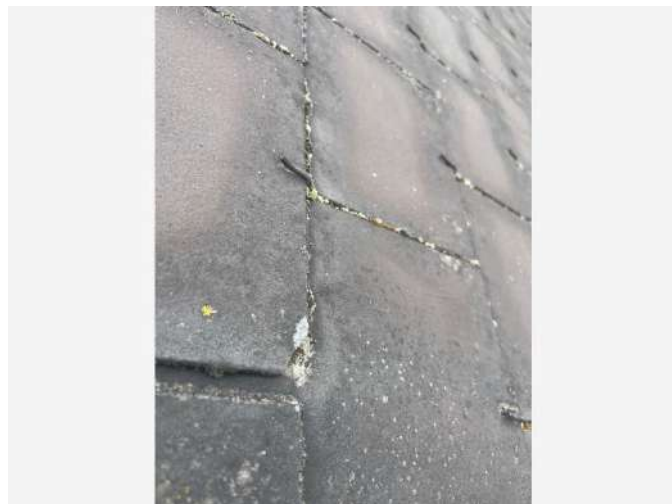
Het asbestmateriaal valt onder de mijlpaal van 2034.

Verwijderen

Eindbeoordeling materiaalrisico	Verhoogd materiaalrisico en/of verhoogde kans op vezelvrijgave
---------------------------------	----------------------------------------------------------------

Gebondenheid	Categorie 1: hechtgebonden in oorsprong
Asbestsoort (vezeltype)	Alleen chrysotiel aanwezig
Asbestconcentratie	Laag (< 50%)
Afschermingsgraad van het gehele materiaal	Geheel of deels vrij aan de buitenlucht, maar geen contact met binnenlucht
Toestand van het materiaal	Matig beschadigd, matig verweerd

#	Type	Referentie	Resultaat
1.1	Puntmonster	MM03	Chrysotiel

Beschrijving	Dak - leien
Omgeving	Buiten
Primaire drager	Schuin dak
Asbestmateriaal	Dak- en gevelbekleding - Lei, shingle
Bindmiddel van asbestmateriaal	Cement
Gebondenheid op basis van bindmiddel	Hecht
Hoeveelheid (oppervlakte - aantal)	<ul style="list-style-type: none">• 139,00 m² - 1 stuk
Totale oppervlakte	139,00 m ²
Eenvoudig bereikbaar	Ja
Bevestigingswijze	<ul style="list-style-type: none">• Genageld, geniet
Identificatiemethode	Een monstername door de asbestdeskundige met laboanalyse door een asbestlabo.
Destructieve handeling voor identificatie	Nee
Opmerking	De hoeveelheid is een inschatting.

- Zorg voor een veilig beheer. Vermijd het beschadigen van het asbestmateriaal. Controleer de toestand jaarlijks op wijzigingen.
- Hemelwater dat afspoelt van asbestcement daken of gevels kan asbestdeeltjes bevatten. Gebruik het enkel voor gesloten circuits (bv. spoelen toiletten). Reinig na het vervangen van het dak of de gevel de dakgoten en regenwaterput of -ton om asbesthoudend sediment of slib te verwijderen

- Eenvoudige handelingen: mag via doe-het-zelf of door werknemer(s) met opleidingsattest eenvoudige handelingen
We raden aan om de dakleien te laten verwijderen door een firma met een opleidingsattest eenvoudige handelingen. U mag, in principe, ongeacht beschadigingen of vrije asbestvezels, deze asbesthoudende toepassing ook zelf verwijderen met inachtneming van de nodige veiligheidsmaatregelen om uzelf en uw omgeving te beschermen. Een beschadigde asbesthoudende toepassing in slechte staat kan makkelijk verder breken of vergruizen. Er komen dan schadelijke asbestvezels vrij die ingeademd kunnen worden.
De verwijdering van het materiaal moet met de nodige zorg en veiligheidsvoorzieningen gebeuren.

1. leien mogen niet breken of beschadigd worden (nooit gooien of breken)
2. besproei de leien met speciaal fixeermiddel (per keer +- 5m²)
3. bevestigingsnagel lei losmaken d.m.v. klauwhamer met blokje hout eronder om beschadiging te vermijden
4. leien één voor één losmaken
5. leien één voor één voorzichtig stapelen in een asbestafvalzak (niet breken)
6. met het asbestafval kunt u terecht op het recyclagepark of bij een geregistreerde . asbestinzamelaar

U mag enkel dakleien zelf verwijderen indien u over het juiste persoonlijk beschermingsmateriaal (PBM's) beschikt (een FFP3 wegwerpmasker of halfgelaatsmasker met P3 filter, een wegwerpoverall Tyvek CAT III type 5 of 6, stevige wegwerphandschoenen en afspoelbare schoenen).

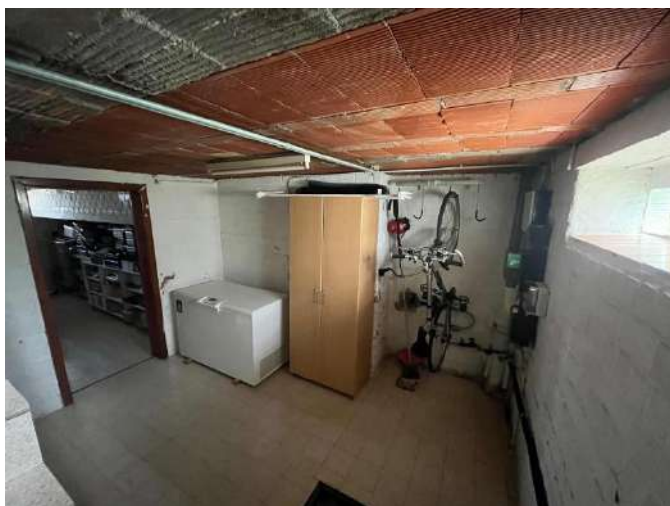
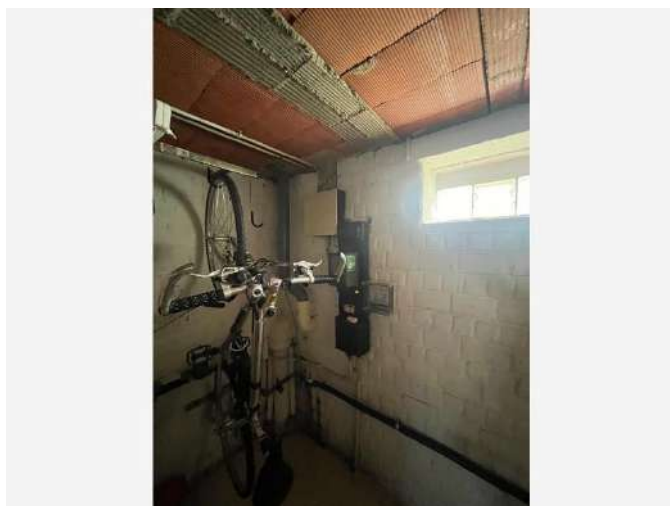
Het asbestmateriaal valt onder de mijlpaal van 2040.

Zorgvuldig beheren

- Eenvoudige handelingen: mag via doe-het-zelf of door werknemer(s) met opleidingsattest eenvoudige handelingen
De meterkast is gemaakt uit bakeliet. In sommige gevallen werd in bakeliet asbestvezels verwerkt.

Eindbeoordeling materiaalrisico	Zeer laag materiaalrisico en/of zeer lage kans op vezelvrijgave
---------------------------------	-----------------------------------------------------------------

Gebondenheid	Categorie 1: hechtgebonden in oorsprong
Asbestsoort (vezeltype)	Crocidoliet aanwezig
Asbestconcentratie	Laag (< 50%)
Afschermingsgraad van het gehele materiaal	Stootvaste afscherming of omkasting
Toestand van het materiaal	Onbeschadigd, niet verweerd

Beschrijving	Hall - meterkast Fluvius
Omgeving	Binnen
Primaire drager	Communicatie en elektrische infrastructuur en uitrusting
Asbestmateriaal	Plaat, paneel, tablet - Type Bakeliet
Bindmiddel van asbestmateriaal	Kunststof of -hars
Gebondenheid op basis van bindmiddel	Hecht
Hoeveelheid (oppervlakte - dikte - aantal)	• 0,50 m ² - 1,00 cm - 1 stuk
Totaal volume	0,005 m ³
Eenvoudig bereikbaar	Ja
Bevestigingswijze	• Geklemd
Identificatiemethode	De asbestdeskundige beoordeelt het materiaal als asbestverdacht en dus asbesthoudend, en dit zonder monstername. Motivatie: De materialen behoren niet toe aan de eigenaar voor wie de asbestdeskundige de asbestinventaris uitvoert.
Destructieve handeling voor identificatie	Nee
Opmerking	De hoeveelheid is een inschatting.

- Zorg voor een veilig beheer. Vermijd het beschadigen van het asbestmateriaal. Controleer de toestand jaarlijks op wijzigingen.
- Voer bijkomende staalname(s) uit.

Aangezien de meterkast eigendom is van Fluvius, mag u deze meterkast niet zelf verwijderen of beschadigen.

Bij verwijdering van de meterkast met inhoud is het raadzaam de nutsmaatschappij erop te wijzen dit met de nodige zorg dient te gebeuren om emissie te vermijden. Tevens dienen zij zich te voorzien van de nodige PBM's.

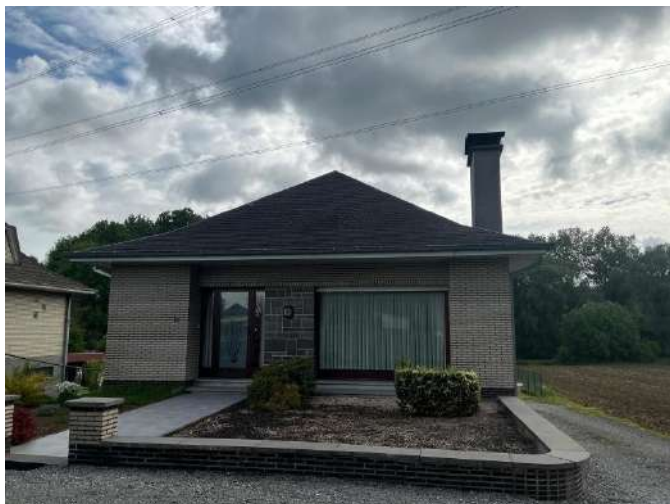
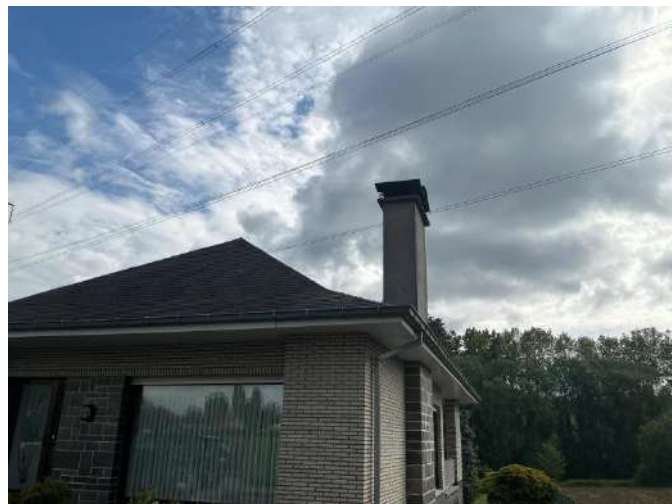
Het asbestmateriaal valt onder de mijlpaal van 2040.

Zorgvuldig beheren

Eindbeoordeling materiaalrisico	Laag materiaalrisico en/of verlaagde kans op vezelvrijgave
---------------------------------	------------------------------------------------------------

Gebondenheid	Categorie 1: hechtgebonden in oorsprong
Asbestsoort (vezeltype)	Crocidoliet aanwezig
Asbestconcentratie	Laag (< 50%)
Afschermingsgraad van het gehele materiaal	Geheel of deels vrij aan de buitenlucht, maar geen contact met binnenlucht
Toestand van het materiaal	Licht beschadigd, licht verweerd. Intacte calciumsilicaatplaat of materiaal met categorie 3-gebondenheid

Beschrijving	Dak - schouw (schoorsteen) - cementering
Omgeving	Buiten
Primaire drager	Schuin dak
Asbestmateriaal	Schoorsteen
Bindmiddel van asbestmateriaal	Cement
Gebondenheid op basis van bindmiddel	Hecht
Hoeveelheid (gewicht - aantal)	<ul style="list-style-type: none">• 24,00 kg - 1 stuk
Totaal gewicht	24,00 kg
Eenvoudig bereikbaar	Ja
Bevestigingswijze	<ul style="list-style-type: none">• Verlijmd, ingegoten, versmeerd
Identificatiemethode	<p>De asbestdeskundige beoordeelt het materiaal als asbestverdacht en dus asbesthoudend, en dit zonder monstername.</p> <p>Motivatie: Er is een onderzoeksbeperking die monstername verhindert; De ruimte of het materiaal bevindt zich hoger dan 3,5 meter vanaf een vaste ondergrond.</p>
Destructieve handeling voor identificatie	Nee
Opmerking	De hoeveelheid is een inschatting.

- Zorg voor een veilig beheer. Vermijd het beschadigen van het asbestmateriaal. Controleer de toestand jaarlijks op wijzigingen.

- Eenvoudige handelingen: mag via doe-het-zelf of door werknemer(s) met opleidingsattest eenvoudige handelingen
We raden aan om het asbestverdachte materiaal te laten verwijderen door een firma met een opleidingsattest eenvoudige handelingen. U mag, in principe, ongeacht beschadigingen of vrije asbestvezels, deze asbestverdachte toepassing ook zelf verwijderen met inachtneming van de nodige veiligheidsmaatregelen om uzelf en uw omgeving te beschermen. Een beschadigde asbestverdachte toepassing in slechte staat kan makkelijk verder breken of vergruizen. Er komen dan schadelijke asbestvezels vrij die ingeademd kunnen worden.

De verwijdering van het asbestverdachte materiaal moet met de nodige zorg en veiligheidsvoorzieningen gebeuren.

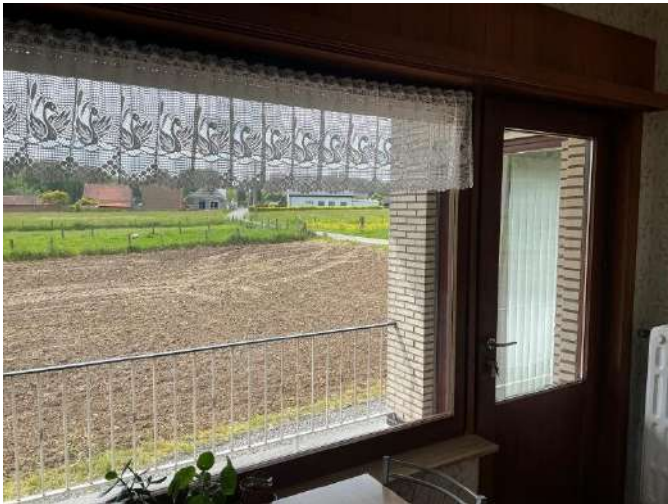
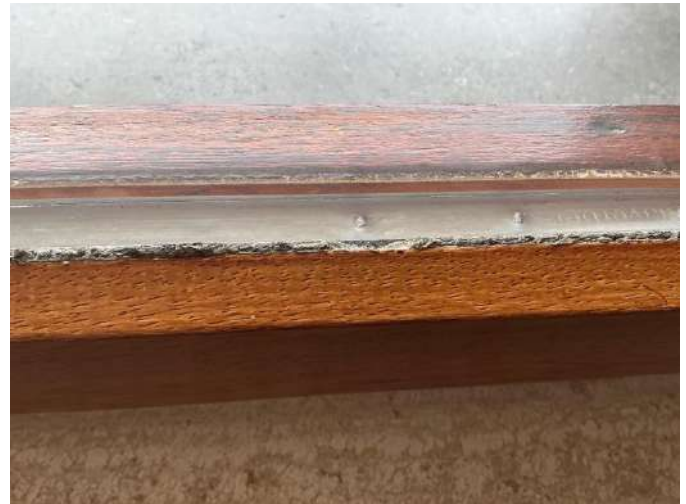
Het asbestmateriaal valt onder de mijlpaal van 2040.

Zorgvuldig beheren

Eindbeoordeling materiaalrisico	Laag materiaalrisico en/of verlaagde kans op vezelvrijgave
---------------------------------	------------------------------------------------------------

Gebondenheid	Categorie 1: hechtgebonden in oorsprong
Asbestsoort (vezeltype)	Alleen chrysotiel aanwezig
Asbestconcentratie	Laag (< 50%)
Afschermingsgraad van het gehele materiaal	Geheel of deels vrij aan de binnenlucht, maar geen contact met binnenluchtstromen
Toestand van het materiaal	Licht beschadigd, licht verweerd. Intacte calciumsilicaatplaat of materiaal met categorie 3-gebondenheid

#	Type	Referentie	Resultaat
4.1	Puntmonster	MM04	Chrysotiel

Beschrijving	Gelijkvloers - oud glas- schrijnwerk (glas) - mastiek
Omgeving	Grenst aan binnen- en buitenlucht
Primaire drager	Wandopening verticaal (raam, deur, ...)
Asbestmateriaal	In-situ afwerkingslagen - Pasta, stopverf, voegsel, stopsel, vulsel, mastiek, kitten, ...
Bindmiddel van asbestmateriaal	Kitten, mastiek, pasta
Gebondenheid op basis van bindmiddel	Hecht
Hoeveelheid (gewicht - aantal)	<ul style="list-style-type: none">• 3,00 kg - 1 stuk
Totaal gewicht	3,00 kg
Eenvoudig bereikbaar	Ja
Bevestigingswijze	<ul style="list-style-type: none">• Verlijmd, ingegoten, versmeerd
Identificatiemethode	Een monstername door de asbestdeskundige met laboanalyse door een asbestlabo.
Destructieve handeling voor identificatie	Nee
Opmerking	De hoeveelheid is een inschatting.

- Zorg voor een veilig beheer. Vermijd het beschadigen van het asbestmateriaal. Controleer de toestand jaarlijks op wijzigingen.

- Eenvoudige handelingen: mag via doe-het-zelf of door werknemer(s) met opleidingsattest eenvoudige handelingen
We raden aan om de asbesthoudende mastiek te laten verwijderen door een firma met een opleidingsattest eenvoudige handelingen. U mag, in principe, ongeacht beschadigingen of vrije asbestvezels, deze asbesthoudende toepassing ook zelf verwijderen met inachtneming van de nodige veiligheidsmaatregelen om uzelf en uw omgeving te beschermen. Een beschadigde asbesthoudende toepassing in slechte staat kan makkelijk verder breken of vergruizen. Er komen dan schadelijke asbestvezels vrij die ingeademd kunnen worden.

De verwijdering van het materiaal moet met de nodige zorg en veiligheidsvoorzieningen gebeuren.

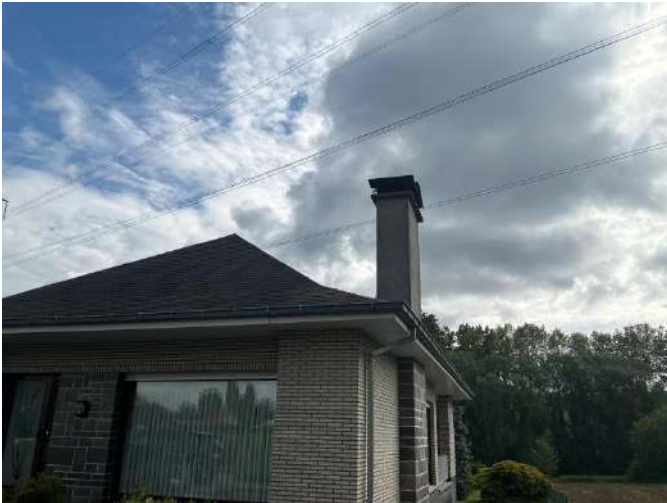
Tijdelijke beperking

Reden: Het te onderzoeken materiaal situeert zich hoger dan 3,50 m te rekenen vanaf een veilige ondergrond

Uitleg van de asbestdeskundige: Omwille van de hoogte van de schouw (schoorsteen) op het dak en de volledige afwerking van de schouw in de woning is deze schouw niet te onderzoeken zonder destructief onderzoek of gespecialiseerd materiaal nl. hoogtewerker en inspectiecamera. Dit gespecialiseerde materiaal was niet ter plaatse tijdens het inspectiebezoek (langs de schoorsteen kan de binnenzijde van de schouw geïnspecteerd worden).

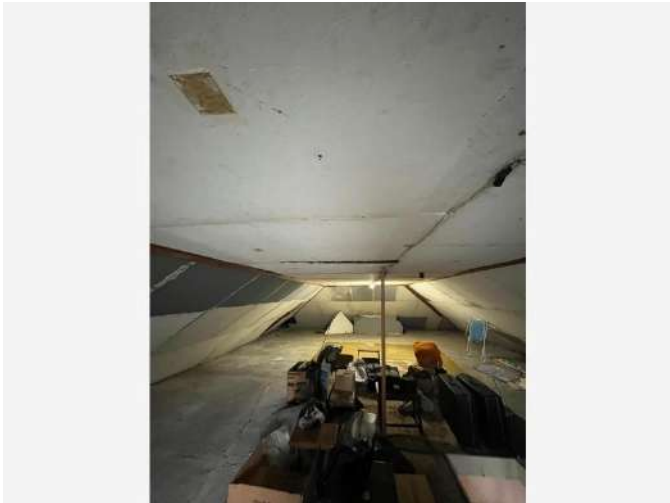
Permanente beperking

Reden: Er is geen volledige risicobeoordeling mogelijk

Uitleg van de asbestdeskundige: Het deel van de zolder was niet betreedbaar.

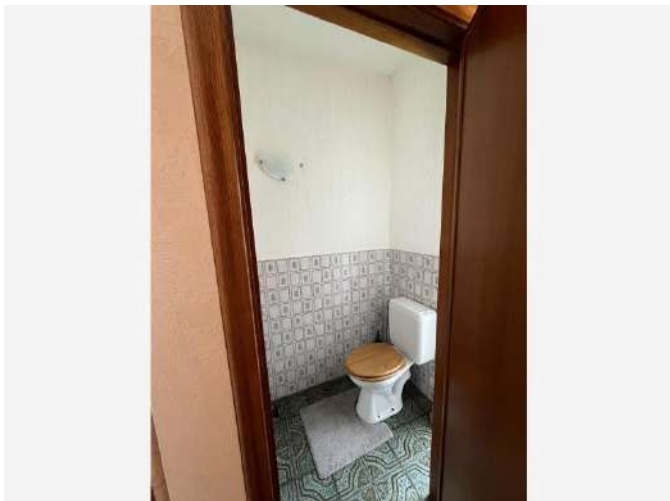
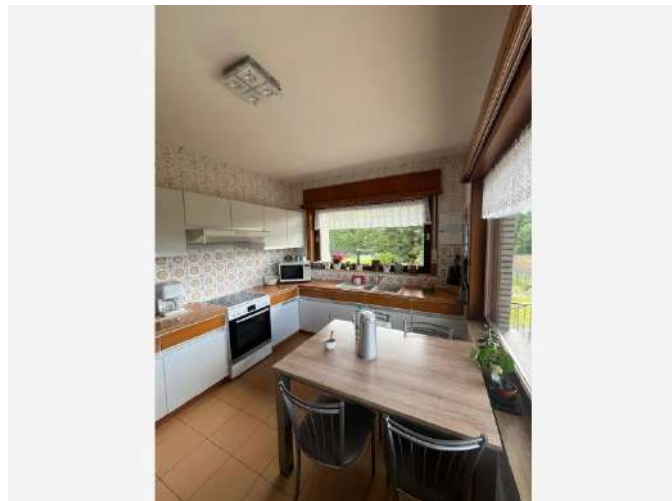
De faiencetegels waren in goede staat en er was geen beschadiging vast te stellen.

In de periode dat deze woning werd gebouwd, werd frequent asbestverdachte tegellijm gebruikt.

Indien bij werken de tegels zouden verwijderd worden, dient er met de nodige zorg te worden mee omgesprongen en

dient u ons alsnog te contacteren voor een staalname.

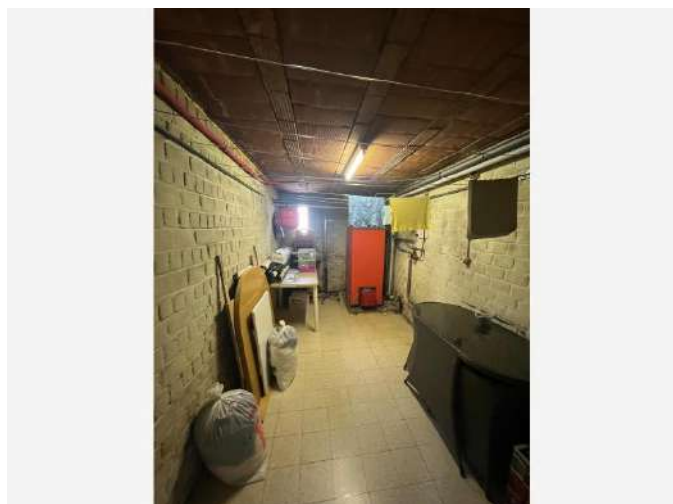
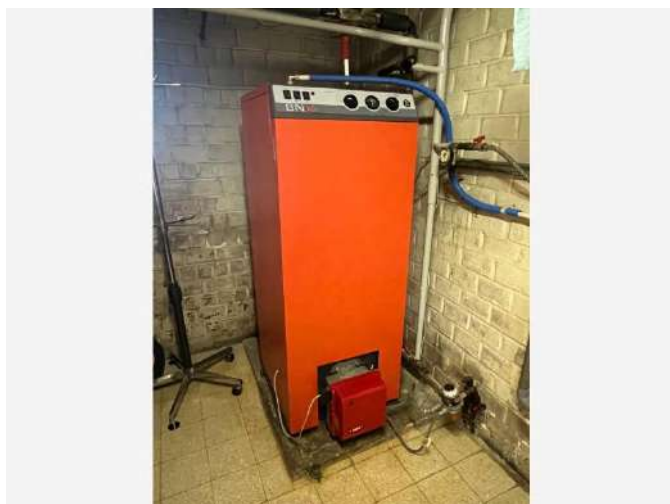
Beschrijving	Notitie	Terug te vinden op plannen
Fiche 18: Stooklokaal - verwarmingsketel	<p>In de periode dat deze verwarmingsketel werd vervaardigd, werden frequent asbesthoudende materialen gebruikt.</p> <p>De verwarmingsketel kon niet bemonsterd worden zonder destructief onderzoek.</p> <p>Bij verwijdering van het verwarmingstoestel is het raadzaam de binnenzijde van het toestel te inspecteren op asbestverdachte materialen voor definitieve afvoer in het kader van het veilig beheer of verwijdering van materialen.</p>	Plan 1.2: Kelder
