Asbestinventarisatetest

Breughelpark 18/30, 1731 Asse

Attestnummer : 20250528-000332.000

Uitgegeven op : 28.05.2025

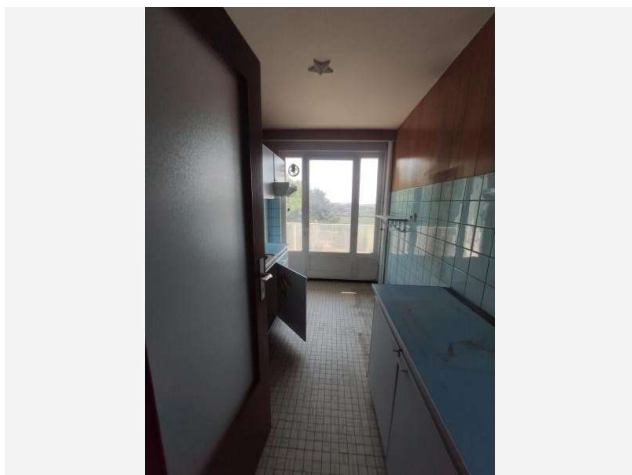
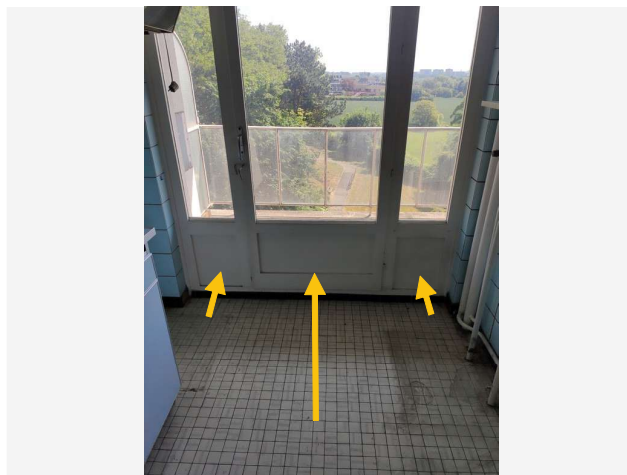
Het asbestmateriaal valt onder de mijlpaal van 2040.

Eindbeoordeling materiaalrisico	Laag materiaalrisico en/of verlaagde kans op vezelvrijgave
---------------------------------	--

Gebondenheid	Categorie 1: hechtgebonden in oorsprong
Asbestsoort (vezeltype)	Crocidoliet aanwezig
Asbestconcentratie	Laag (< 50%)
Afschermingsgraad van het gehele materiaal	Geheel of deels (ook) vrij aan de binnenlucht
Toestand van het materiaal	Onbeschadigd, niet verweerd

Beschrijving	Glasalplaten ramen
Omgeving	Grenst aan binnen- en buitenlucht
Primaire drager	Wandopening verticaal (raam, deur, ...)
Asbestmateriaal	Plaat, paneel, tablet - Geëmailleerd, type Glasal
Bindmiddel van asbestmateriaal	Cement
Gebondenheid op basis van bindmiddel	Hecht
Hoeveelheid (oppervlakte - dikte - aantal)	• 2,00 m ² - 0,40 cm - 4 stuks
Totaal volume	0,032 m ³
Eenvoudig bereikbaar	Ja
Bevestigingswijze	• Geklemd
Identificatiemethode	Vaststelling zonder monstername
Destructieve handeling voor identificatie	Nee
Opmerking	Het betreft de platen onderaan de ramen en deuren in de keuken, woonkamer en slaapkamers. De hoeveelheid is geschat.

- Zorg voor een veilig beheer. Vermijd het beschadigen van het asbestmateriaal. Controleer de toestand jaarlijks op wijzigingen.
- Voer bijkomende staalname(s) uit.

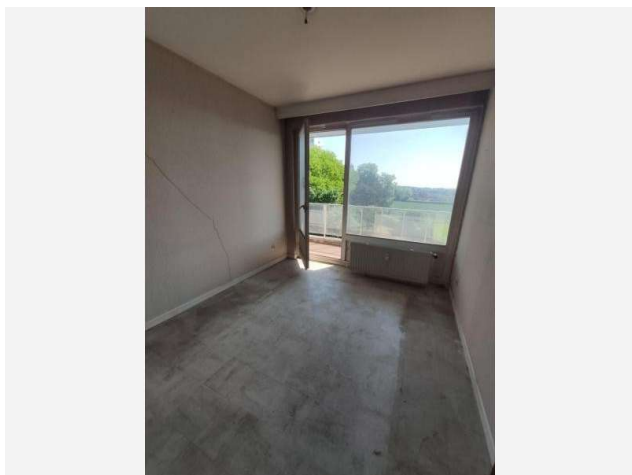
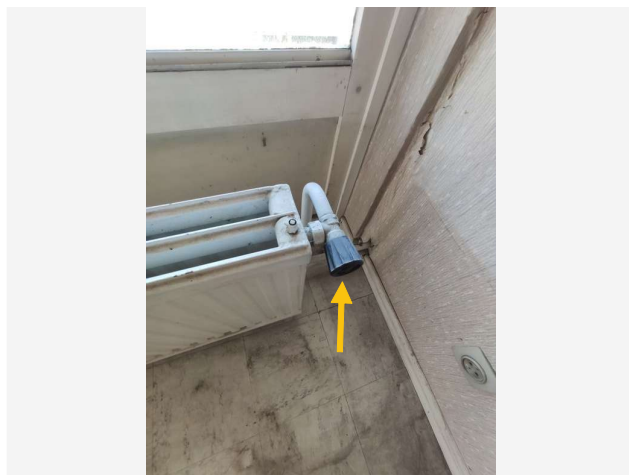
Het asbestmateriaal valt onder de mijlpaal van 2040.

Eindbeoordeling materiaalisico	Laag materiaalisico en/of verlaagde kans op vezelvrijgave
--------------------------------	---

Gebondenheid	Categorie 1: hechtgebonden in oorsprong
Asbestsoort (vezeltype)	Crocidoliet aanwezig
Asbestconcentratie	Laag (< 50%)
Afschermingsgraad van het gehele materiaal	Geheel of deels (ook) vrij aan de binnenlucht
Toestand van het materiaal	Onbeschadigd, niet verweerd

Beschrijving	Verwarmingsknoppen
Omgeving	Binnen
Primaire drager	Communicatie en elektrische infrastructuur en uitrusting
Asbestmateriaal	Plaat, paneel, tablet - Type Bakeliet
Bindmiddel van asbestmateriaal	Kunststof of -hars
Gebondenheid op basis van bindmiddel	Hecht
Hoeveelheid (oppervlakte - dikte - aantal)	• 0,05 m ² - 0,30 cm - 3 stuks
Totaal volume	< 0,001 m ³
Eenvoudig bereikbaar	Ja
Bevestigingswijze	• Geschroefd
Identificatiemethode	Vaststelling zonder monstername
Destructieve handeling voor identificatie	Nee
Opmerking	Het betreft de verwarmingsknoppen in de slaapkamers en badkamer. De hoeveelheid is geschat.

- Zorg voor een veilig beheer. Vermijd het beschadigen van het asbestmateriaal. Controleer de toestand jaarlijks op wijzigingen.
- Voer bijkomende staalname(s) uit.

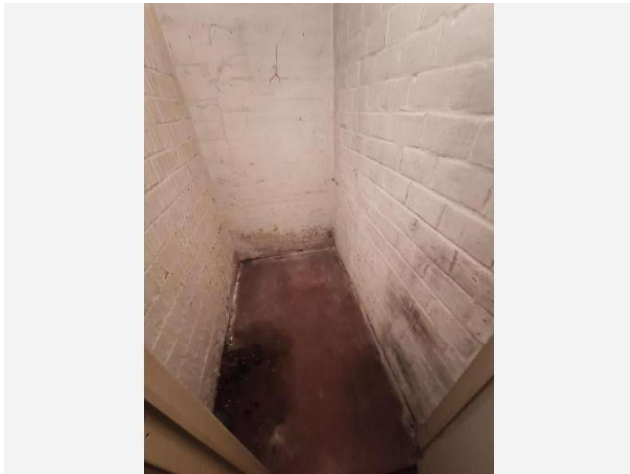
Er werden geen asbestverdachte materialen aangetroffen in de privatieve berging.

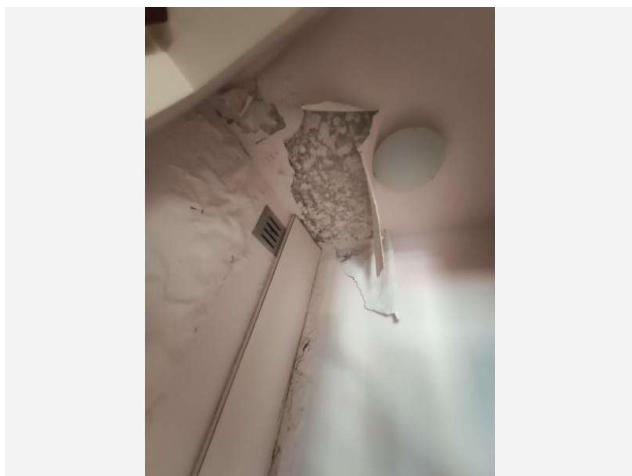
De zichtbare plafonds zijn niet bepleisterd.

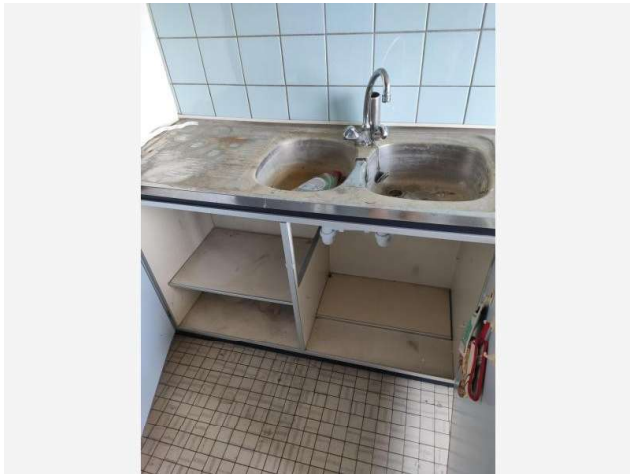
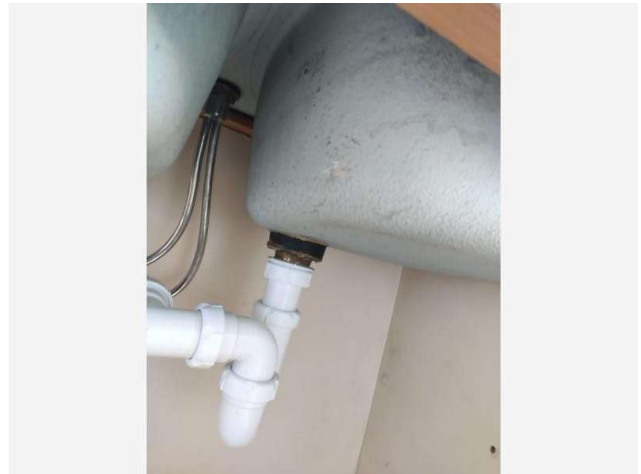
Fiche 6: Coating onder wastafel

Geen asbest

#	Type	Referentie	Resultaat
6.1	Puntmonster	5990	Geen asbest

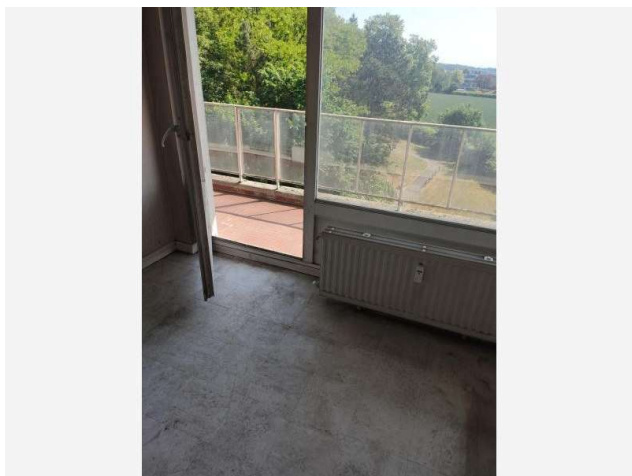
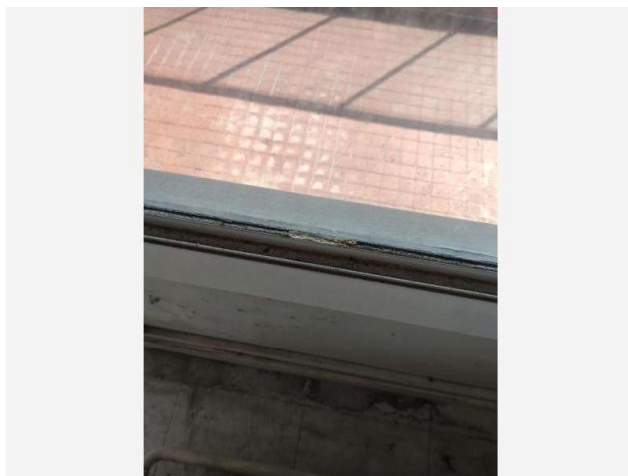
Fiche 7: Afdichting ramen

Geen asbest

#	Type	Referentie	Resultaat
7.1	Puntmonster	5989	Geen asbest
