Asbestinventarisatetest

Jan Van Rijswijcklaan 76, 2018 Antwerpen

Attestnummer : 20230403-000133.000

Uitgegeven op : 03.04.2023

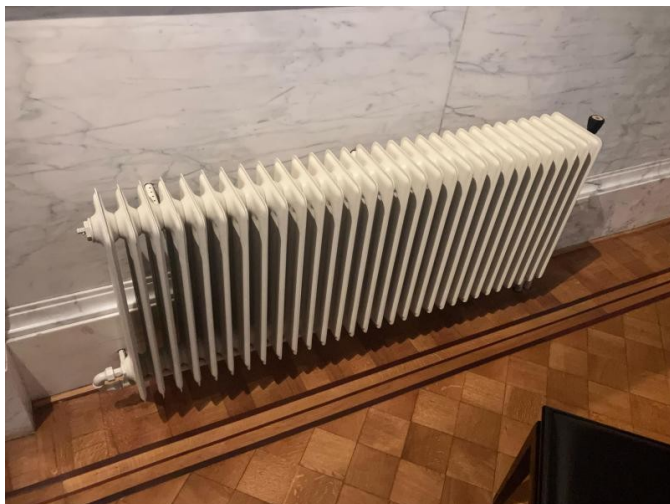
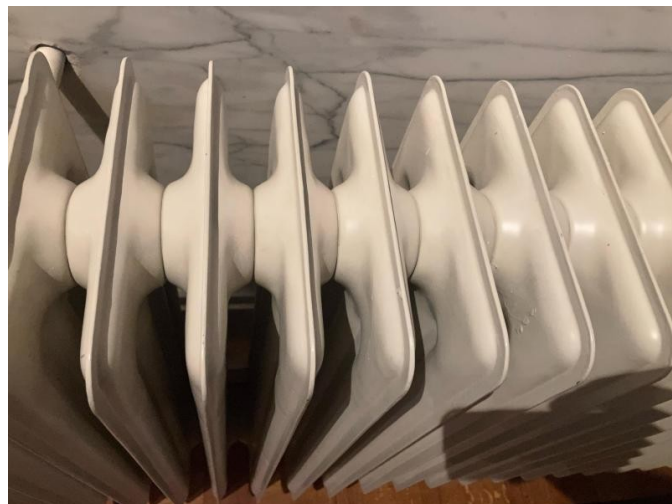
Het asbestmateriaal valt onder de mijlpaal van 2040.

Eindbeoordeling materiaalrisico	Zeer laag materiaalrisico en/of zeer lage kans op vezelvrijgave
Opmerking	Dichtingen tussen de verschillende kolommen van de radiator kunnen asbesthoudend zijn. Niet zichtbaar en niet bereikbaar tijdens normaal en dagdagelijks gebruik

Gebondenheid	Categorie 1: hechtgebonden in oorsprong
Asbestsoort (vezeltype)	Alleen chrysotiel
Asbestconcentratie	Laag (< 50%)
Afschermingsgraad van het gehele materiaal	Stootvaste afscherming of omkasting
Toestand van het materiaal	Onbeschadigd, niet verweerd

Beschrijving	Dichtingen van kolomradiatoren
Omgeving	Binnen
Primaire drager	HVAC infrastructuur en uitrusting
Asbestmateriaal	Pakking, dichting
Bindmiddel van asbestmateriaal	Kunststof of -hars
Gebondenheid op basis van bindmiddel	Hecht
Hoeveelheid (gewicht - aantal)	• 100,00 kg - 5 stuks
Totaal gewicht	500,00 kg
Eenvoudig bereikbaar	Ja

Bevestigingswijze	<ul style="list-style-type: none">• Geklemd
Identificatiemethode	Vaststelling zonder monstername
Destructieve handeling voor identificatie	Nee
Opmerking	Dichtingen tussen de verschillende kolommen van de radiator kunnen asbesthoudend zijn. Niet zichtbaar en niet bereikbaar voor monstername

- Zorg voor een veilig beheer. Vermijd het beschadigen van het asbestmateriaal. Controleer de toestand jaarlijks op wijzigingen.

- Eenvoudige handelingen: mag via doe-het-zelf of door werknemer(s) met opleidingsattest eenvoudige handelingen
Radiatoren kunnen in hun geheel verwijderd worden zonder de dichtingen bloot te stellen of beschadigen.
Aangepaste kledij en voorzorgsmaatregelen voor het wegnemen van asbestverdachte materialen is vereist.

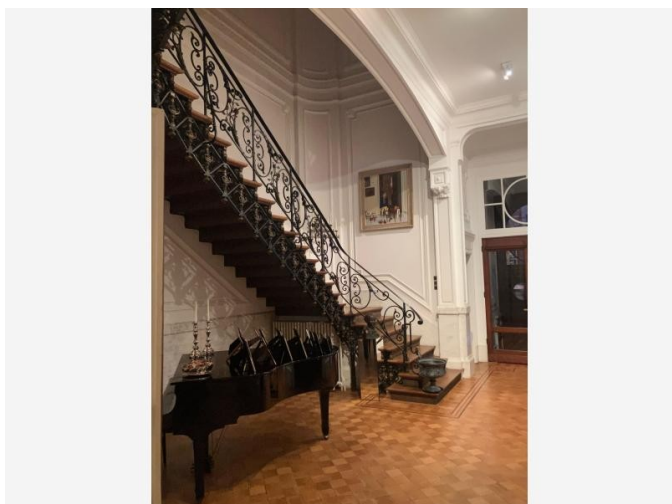
Fiche 2: Pleisterwerk plafonds gelijkvloers en verdieping 1

Permanente beperking

Reden: Het te onderzoeken materiaal situeert zich hoger dan 3,50 m te rekenen vanaf een veilige ondergrond

Uitleg van de asbestdeskundige: De plafonds op het gelijkvloers en verdieping 1 zijn 4.5m hoog gemeten vanop de vloer. Daarom was het niet mogelijk om staalnames te nemen.

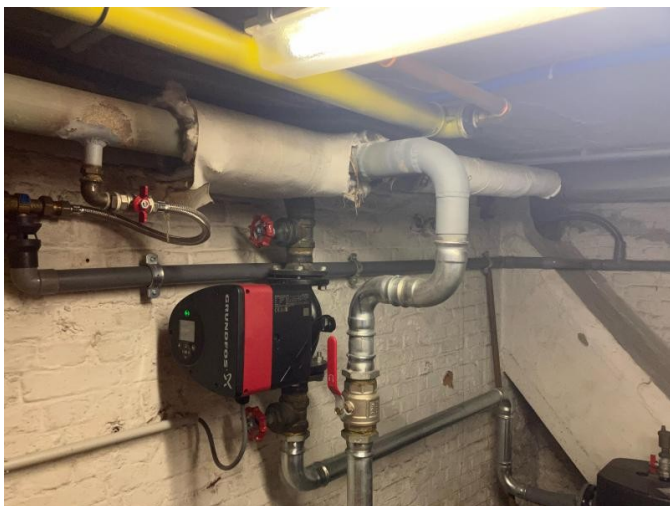
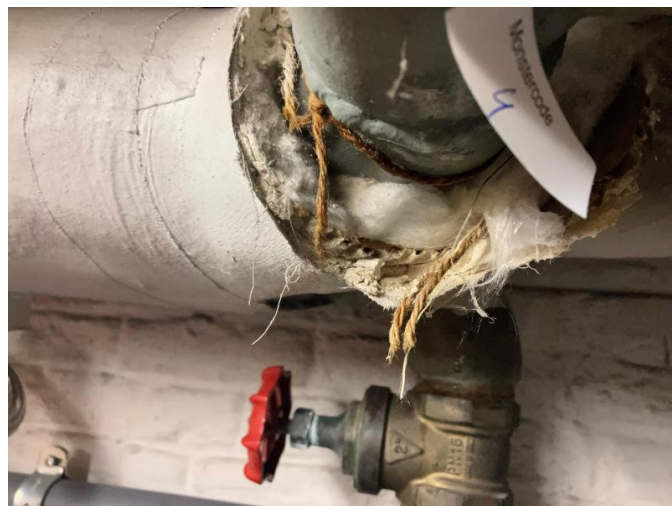
Fiche 3: Thermische leidingisolatie kelder

Geen asbest

#	Type	Referentie	Resultaat
3.1	Mengmonster	4	Geen asbest

Beschrijving	Thermische leidingisolatie kelder
Omgeving	Binnen
Primaire drager	HVAC infrastructuur en uitrusting
Bindmiddel van materiaal	Gips - kalk

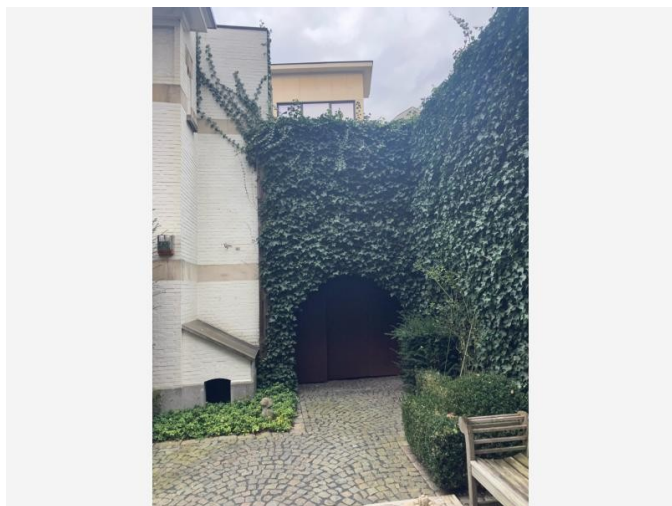
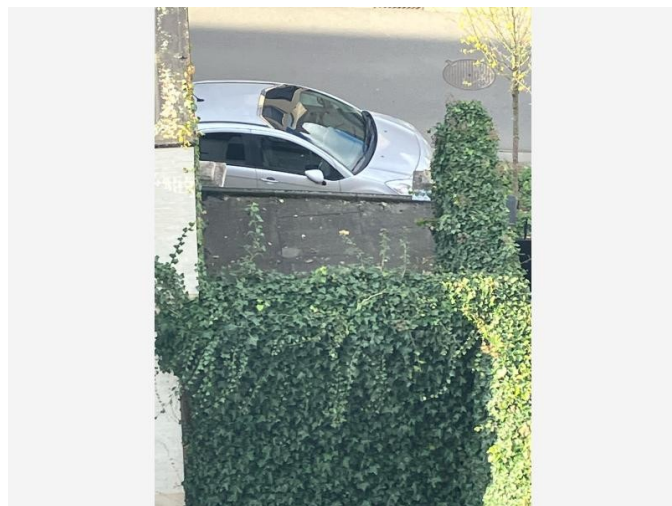
Fiche 4: Roofing plat dak garage

Geen asbest

Beschrijving	Roofing plat dak garage
Omgeving	Buiten
Identificatiemethode	Vaststelling met bewijsdocument, zonder monstername
Destructieve handeling voor identificatie	Nee

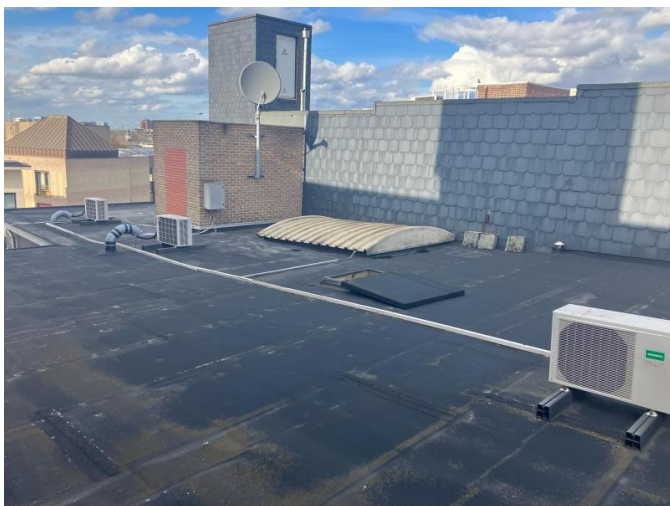
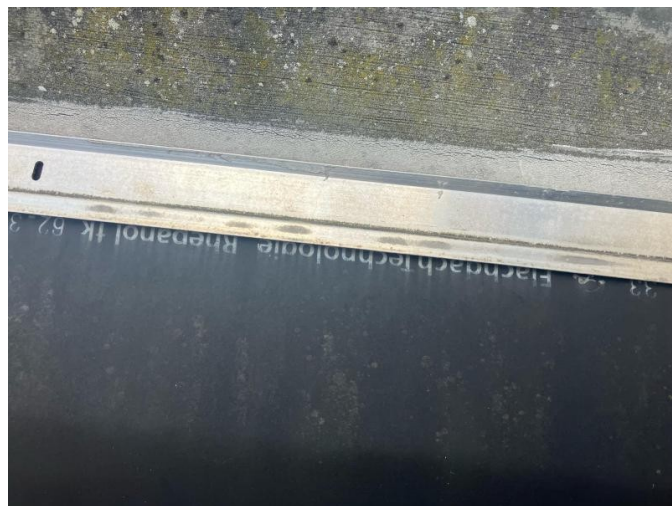
Fiche 5: Rhepanol plat dak hoofdgebouw

Geen asbest

Beschrijving	Rhepanol plat dak hoofdgebouw
Omgeving	Buiten
Identificatiemethode	Vaststelling zonder monsternamen
Destructieve handeling voor identificatie	Nee
Opmerking	Plat dak bedekt met Rhepanol

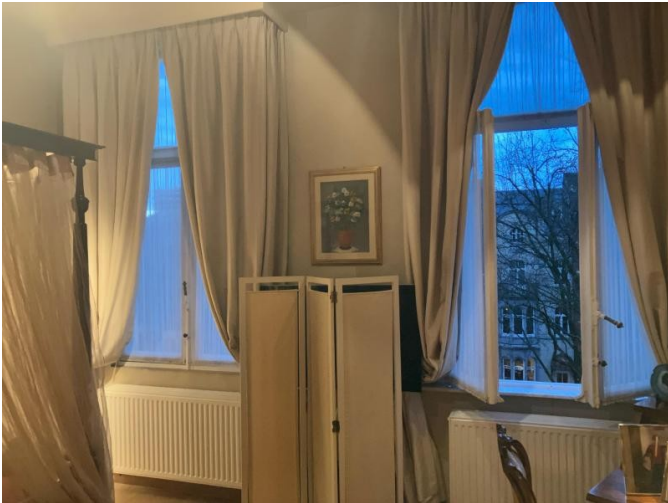
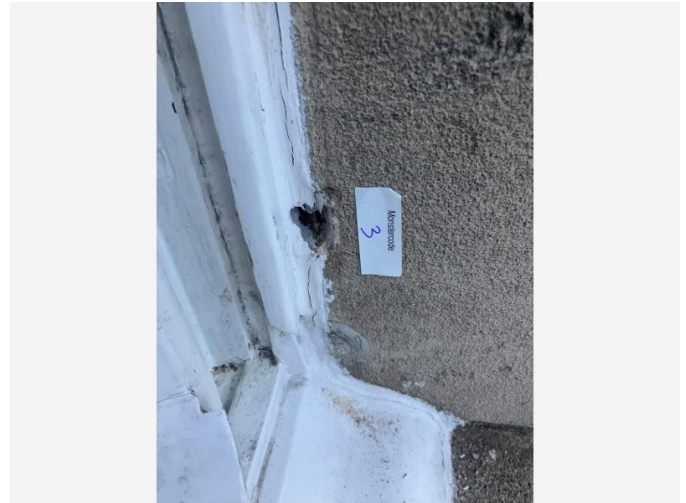
Fiche 6: Kit ramen

Geen asbest

#	Type	Referentie	Resultaat
6.1	Puntmonster	3	Geen asbest

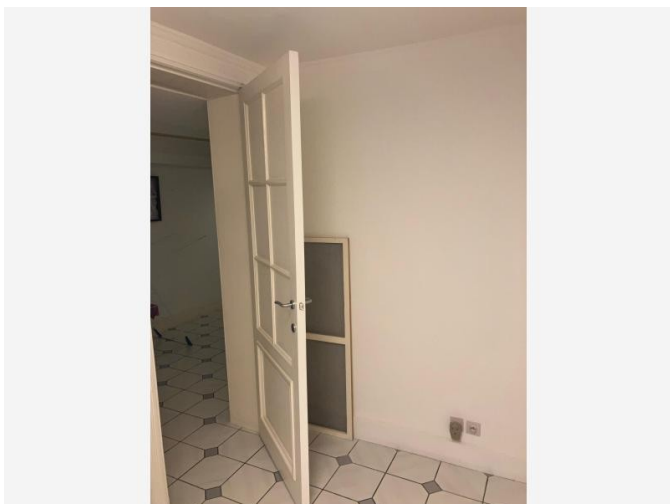
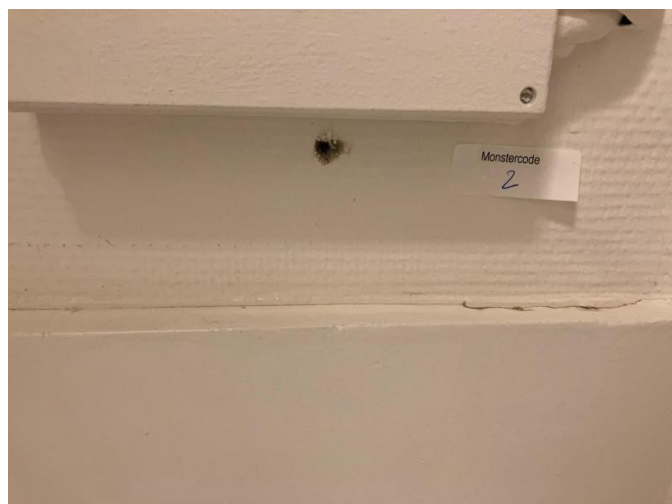
Fiche 7: Pleisterwerk muren

Geen asbest

#	Type	Referentie	Resultaat
7.1	Mengmonster	2	Geen asbest

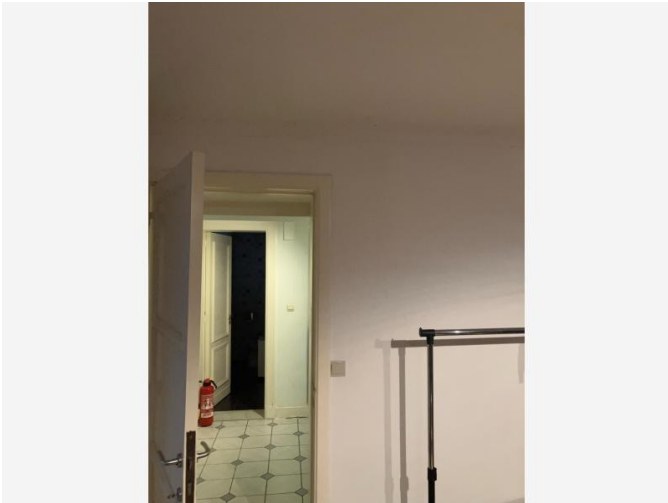
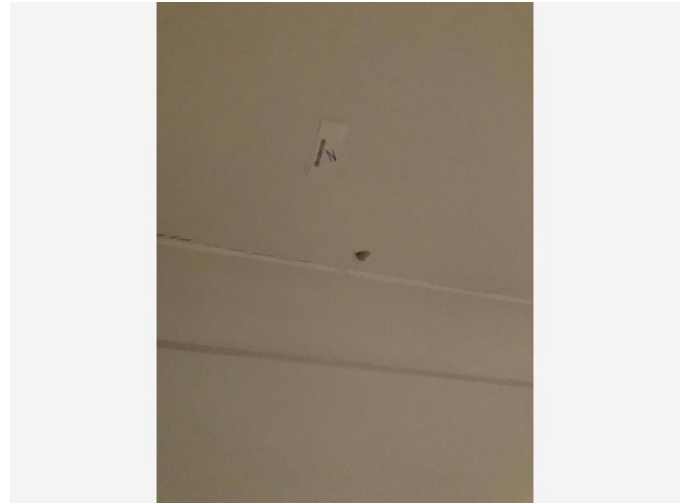
Geen asbest

#	Type	Referentie	Resultaat
8.1	Mengmonster	1	Geen asbest

Beschrijving	Pleisterwerk plafonds
Omgeving	Binnen

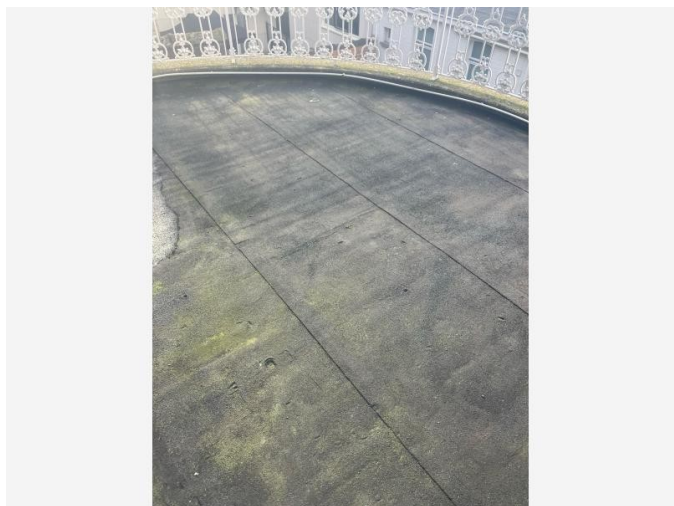
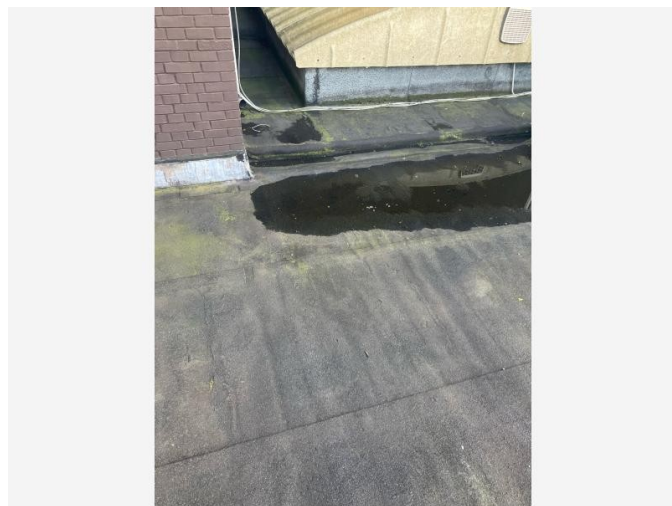
Geen asbest

#	Type	Referentie	Resultaat
9.1	Puntmonster	5	Geen asbest

Beschrijving	Roofing plat dak achterbouw
Omgeving	Buiten
Primaire drager	Plat dak
Bindmiddel van materiaal	Bitumen (roofing, teer, asfalt)
