Asbestinventarisatetest

Wambeekstraat 71, 1820 Steenokkerzeel

Attestnummer : 20260312-000401.000

Uitgegeven op : 12.03.2026

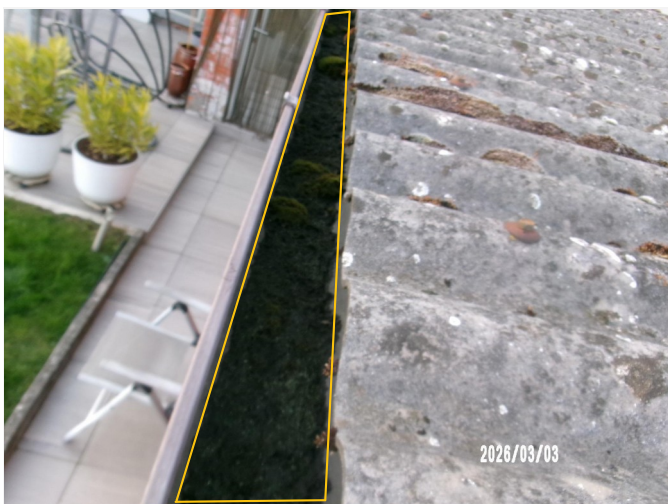
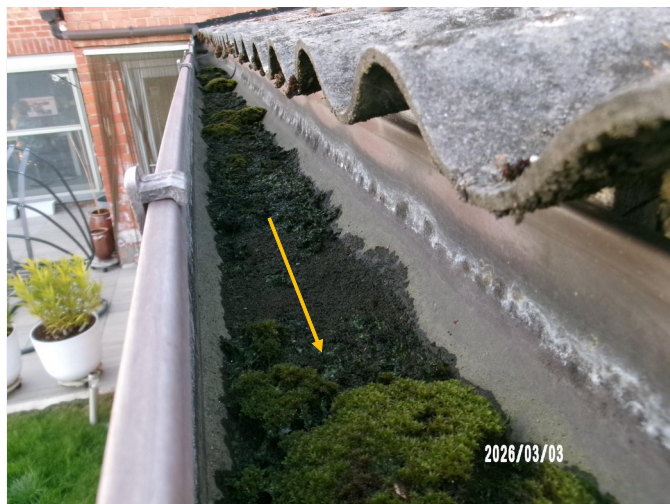
Fiche 1: Sediment in dakgoten

Asbestmateriaal - afvalstof

Het asbestmateriaal valt onder de mijlpaal van 2040.

Dringend verwijderen

- Eenvoudige handelingen: mag via doe-het-zelf of door werknemer(s) met opleidingsattest eenvoudige handelingen
De vezels die afspoelen van de asbesthoudende golfplaten op het dak komen terecht in de afvoergoten van de woning. De aanwezige resten (mos, vuilresten) verwijderen. U kan dit het best doen na een regenachtige dag, als het sediment vochtig is of u kan ook het sediment voorzichtig bevochtigen. Draag persoonlijke beschermingsmiddelen (FFP3 masker, wegwerphandschoenen, ...). Gooi het dubbel verpakt bij het restafval.

- Verwijder het asbestafval.
- Voer bijkomende staalname(s) uit.

Gebruik geen regenwater in uw wasmachine, om binnen te poetsen of om uw tuin mee te besproeien.

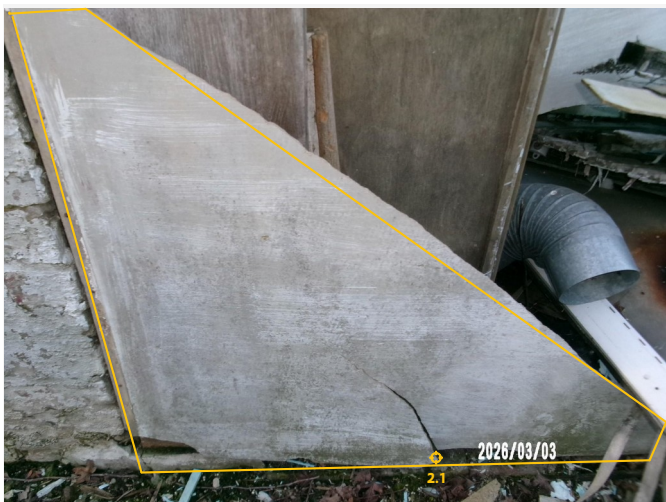
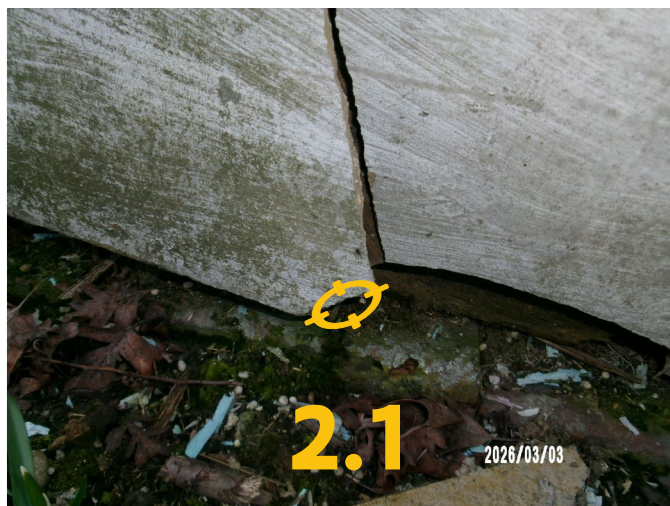
Het asbestmateriaal valt onder de mijlpaal van 2034.

Verwijderen

Eindbeoordeling materiaalrisico	Verhoogd materiaalrisico en/of verhoogde kans op vezelvrijgave
---------------------------------	--

Gebondenheid	Categorie 1: hechtgebonden in oorsprong
Asbestsoort (vezeltype)	Alleen chrysotiel aanwezig
Asbestconcentratie	Laag (< 50%)
Afschermingsgraad van het gehele materiaal	Geheel of deels vrij aan de buitenlucht, maar geen contact met binnenlucht
Toestand van het materiaal	Matig beschadigd, matig verweerd

#	Type	Referentie	Resultaat
2.1	Puntmonster	Plaat	Chrysotiel

- Zorg voor een veilig beheer. Vermijd het beschadigen van het asbestmateriaal. Controleer de toestand jaarlijks op wijzigingen.
- Scherm in afwachting van verwijdering het asbestmateriaal af van luchtstromingen en verstoring: bijvoorbeeld door het te verpakken, te fixeren, af te dekken, signalisatie - afbakening aan te brengen, ...

- Eenvoudige handelingen: mag via doe-het-zelf of door werknemer(s) met opleidingsattest eenvoudige handelingen
Kan een eenvoudig zelf weggenomen worden. Wanneer het materiaal wordt verwijderd let er dan zeer specifiek op dat u het niet (verder) beschadigd of breekt. In tussentijd niet boren, slijpen, schuren, ... in het materiaal. Zorg dat de huidige toestand ongewijzigd blijft. Dubbel verpakt afvoeren. Draag persoonlijke beschermingsmiddelen zoals FFP3 masker, wegwerphandschoenen, ...

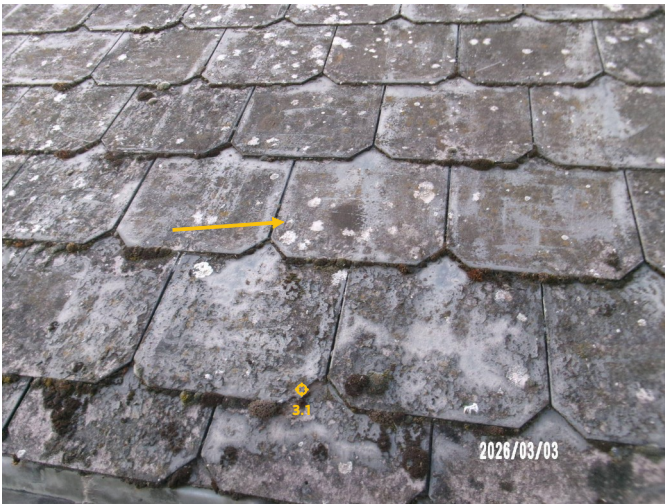
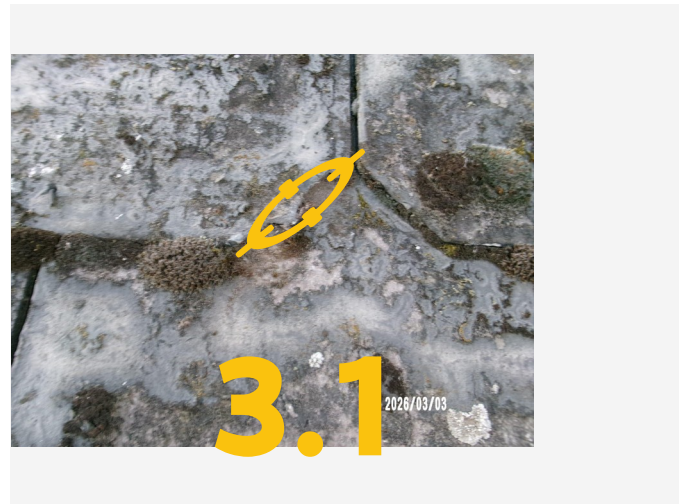
Het asbestmateriaal valt onder de mijlpaal van 2034.

Verwijderen

Eindbeoordeling materiaalrisico	Verhoogd materiaalrisico en/of verhoogde kans op vezelvrijgave
---------------------------------	--

Gebondenheid	Categorie 1: hechtgebonden in oorsprong
Asbestsoort (vezeltype)	Alleen chrysotiel aanwezig
Asbestconcentratie	Laag (< 50%)
Afschermingsgraad van het gehele materiaal	Geheel of deels vrij aan de buitenlucht, maar geen contact met binnenlucht
Toestand van het materiaal	Matig beschadigd, matig verweerd

#	Type	Referentie	Resultaat
3.1	Puntmonster	AC lei	Chrysotiel

- Zorg voor een veilig beheer. Vermijd het beschadigen van het asbestmateriaal. Controleer de toestand jaarlijks op wijzigingen.
- Hemelwater dat afspoelt van asbestcement daken of gevels kan asbestdeeltjes bevatten. Gebruik het enkel voor gesloten circuits (bv. spoelen toiletten). Reinig na het vervangen van het dak of de gevel de dakgoten en regenwaterput of -ton om asbesthoudend sediment of slib te verwijderen

- Eenvoudige handelingen: mag via doe-het-zelf of door werknemer(s) met opleidingsattest eenvoudige handelingen
Advies om dit door een aannemer met werknemers met opleidingsattest te laten verwijderen, dit omwille van de grote oppervlakte, bereikbaarheid en verwerking. De leien niet beschadigen (niet breken, boren, slijpen, schuren, ...). Dubbel verpakt laten afvoeren. U mag dit ook zelf verwijderen, hou rekening met voormelde adviezen. Draag persoonlijke beschermingsmiddelen (FFP3 masker, wergwerphandschoenen, ...).

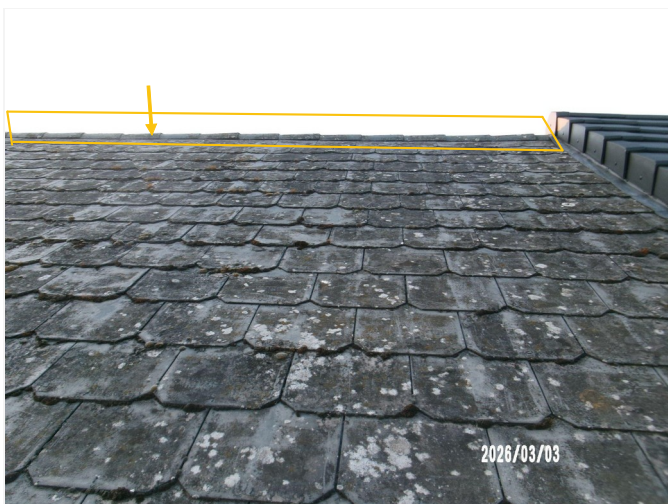
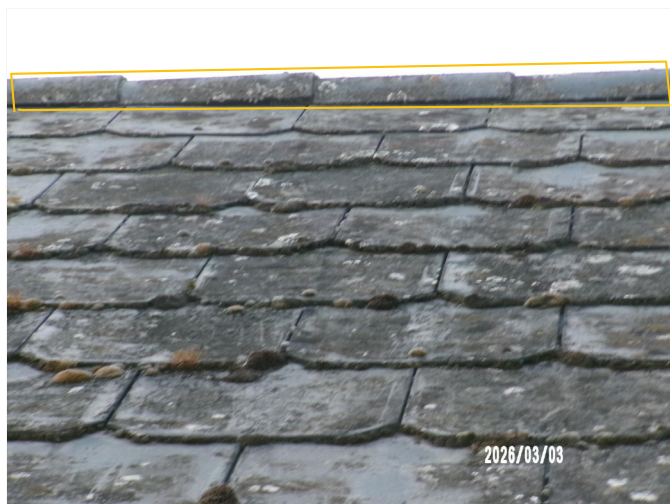
Het asbestmateriaal valt onder de mijlpaal van 2034.

Verwijderen

Eindbeoordeling materiaalrisico	Verhoogd materiaalrisico en/of verhoogde kans op vezelvrijgave
---------------------------------	--

Gebondenheid	Categorie 1: hechtgebonden in oorsprong
Asbestsoort (vezeltype)	Crocidoliet aanwezig
Asbestconcentratie	Laag (< 50%)
Afschermingsgraad van het gehele materiaal	Geheel of deels vrij aan de buitenlucht, maar geen contact met binnenlucht
Toestand van het materiaal	Matig beschadigd, matig verweerd

Beschrijving	Asbesthoudende nok
Omgeving	Buiten
Primaire drager	Schuin dak
Asbestmateriaal	Dak- en gevelbekleding - Nok, windveer, boeiboord
Bindmiddel van asbestmateriaal	Cement
Gebondenheid op basis van bindmiddel	Hecht
Hoeveelheid (oppervlakte - aantal)	<ul style="list-style-type: none">• 4,00 m² - 1 stuk
Totale oppervlakte	4,00 m ²
Eenvoudig bereikbaar	Ja
Bevestigingswijze	<ul style="list-style-type: none">• Geschroefd
Identificatiemethode	<p>De asbestdeskundige beoordeelt het materiaal als asbestverdacht en dus asbesthoudend, en dit zonder monstername.</p> <p>Motivatie: Er is een onderzoeksbeperking die monstername verhindert; De ruimte of het materiaal bevindt zich hoger dan 3,5 meter vanaf een vaste ondergrond.</p>
Destructieve handeling voor identificatie	Nee

- Zorg voor een veilig beheer. Vermijd het beschadigen van het asbestmateriaal. Controleer de toestand jaarlijks op wijzigingen.
- Hemelwater dat afspoelt van asbestcement daken of gevels kan asbestdeeltjes bevatten. Gebruik het enkel voor gesloten circuits (bv. spoelen toiletten). Reinig na het vervangen van het dak of de gevel de dakgoten en regenwaterput of -ton om asbesthoudend sediment of slib te verwijderen
- Voer bijkomende staalname(s) uit.

- Eenvoudige handelingen: mag via doe-het-zelf of door werknemer(s) met opleidingsattest eenvoudige handelingen
De nokken kunnen makkelijk verwijderd worden door het handmatig los te schroeven. Zorg er voor dat bij verwijdering het materiaal niet verder beschadigd wordt. Dubbel verpakt afvoeren, draag steeds persoonlijke beschermingsmiddelen (bv. FFP3 masker, wegwerphandschoenen, ...).

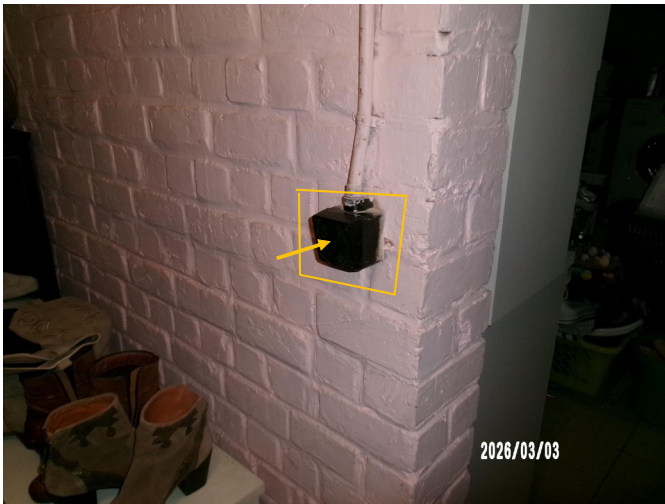
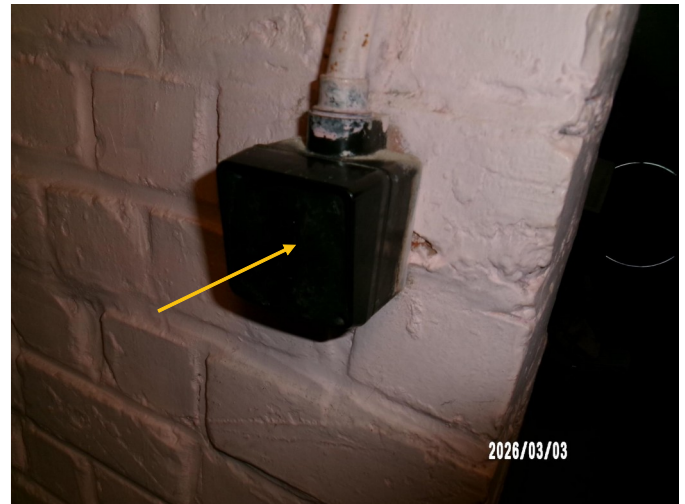
Het asbestmateriaal valt onder de mijlpaal van 2040.

Verwijderen

Eindbeoordeling materiaalrisico	Verhoogd materiaalrisico en/of verhoogde kans op vezelvrijgave
---------------------------------	--

Gebondenheid	Categorie 1: hechtgebonden in oorsprong
Asbestsoort (vezeltype)	Crocidoliet aanwezig
Asbestconcentratie	Laag (< 50%)
Afschermingsgraad van het gehele materiaal	Geheel of deels vrij aan de binnenlucht, maar geen contact met binnenluchtstromen
Toestand van het materiaal	Licht beschadigd, licht verweerd. Intacte calciumsilicaatplaat of materiaal met categorie 3-gebondenheid

- Zorg voor een veilig beheer. Vermijd het beschadigen van het asbestmateriaal. Controleer de toestand jaarlijks op wijzigingen.
- Voer bijkomende staalname(s) uit.

- Eenvoudige handelingen: mag via doe-het-zelf of door werknemer(s) met opleidingsattest eenvoudige handelingen
Raadpleeg de actuele wetgeving op de website van OVAM. Onder strikte voorwaarden kan het eventueel toegestaan zijn om deze toepassing zelf te verwijderen. Bij twijfel wordt echter sterk aangeraden om een erkende asbestverwijderaar te raadplegen. Zorg er bovendien voor dat u zich goed informeert via de websites van OVAM en andere officiële bronnen over de vereiste persoonlijke beschermingsmaatregelen en de richtlijnen voor het veilig verwijderen van asbest.

Houd er rekening mee dat deze toepassingen vaak onder spanning staan. Het is daarom aan te raden om ook een elektricien te raadplegen, aangezien het werken aan of verwijderen van deze toepassingen specifieke technische kennis vereist.

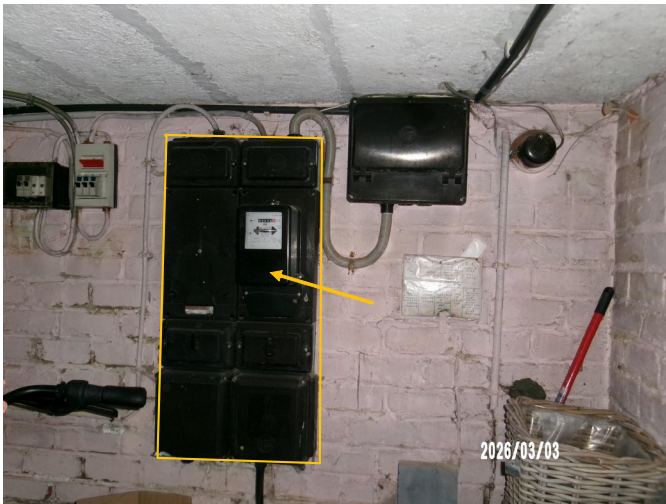
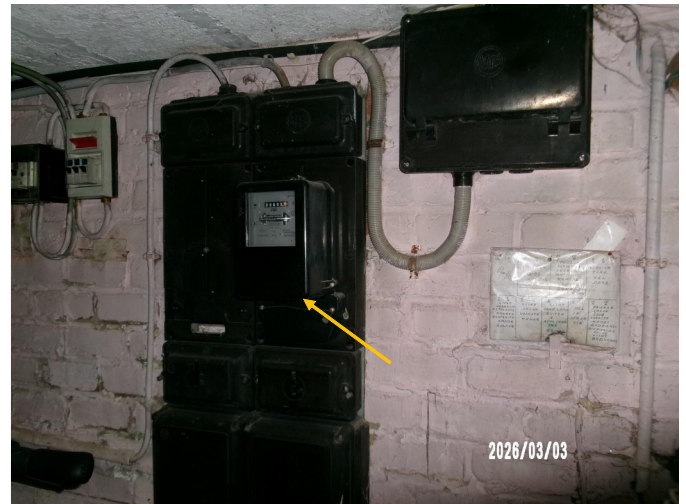
Het asbestmateriaal valt onder de mijlpaal van 2040.

Verwijderen

Eindbeoordeling materiaalrisico	Verhoogd materiaalrisico en/of verhoogde kans op vezelvrijgave
---------------------------------	--

Gebondenheid	Categorie 1: hechtgebonden in oorsprong
Asbestsoort (vezeltype)	Crocidoliet aanwezig
Asbestconcentratie	Laag (< 50%)
Afschermingsgraad van het gehele materiaal	Geheel of deels vrij aan de binnenlucht, maar geen contact met binnenluchtstromen
Toestand van het materiaal	Licht beschadigd, licht verweerd. Intacte calciumsilicaatplaat of materiaal met categorie 3-gebondenheid

- Zorg voor een veilig beheer. Vermijd het beschadigen van het asbestmateriaal. Controleer de toestand jaarlijks op wijzigingen.
- Voer bijkomende staalname(s) uit.

- Eenvoudige handelingen: mag via doe-het-zelf of door werknemer(s) met opleidingsattest eenvoudige handelingen
Kan eenvoudig zelf weggenomen worden, losschroeven met handgereedschap. Wanneer het materiaal wordt verwijderd let er dan zeer specifiek op dat u het niet (verder) beschadigd of breekt. In tussentijd niet boren, slijpen, schuren, ... in het materiaal. Zorg dat de huidige toestand ongewijzigd blijft. Dubbel verpakt afvoeren. LET OP! Indien eigendom van de energiemaatschappij mag u dit niet zelf verwijderen. Vraag dan aan de maatschappij om dit te verwijderen.

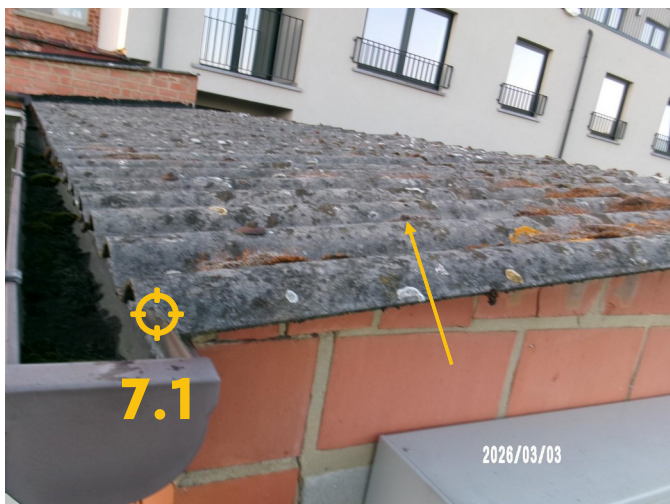
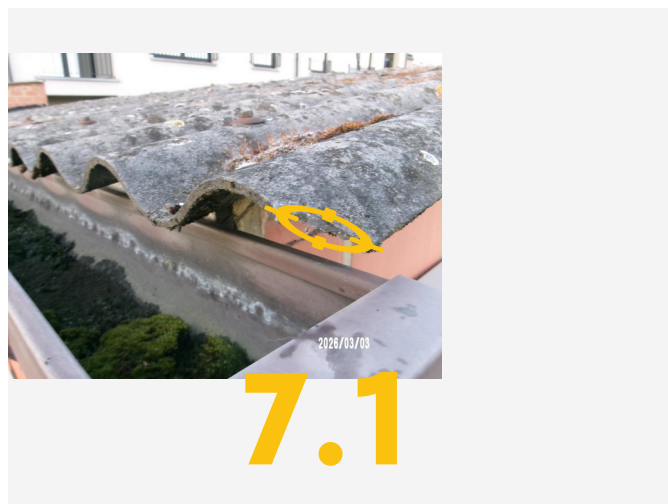
Het asbestmateriaal valt onder de mijlpaal van 2034.

Verwijderen

Eindbeoordeling materiaalrisico	Verhoogd materiaalrisico en/of verhoogde kans op vezelvrijgave
---------------------------------	--

#	Type	Referentie	Resultaat
7.1	Puntmonster	Golfplaat	Chrysotiel

- Zorg voor een veilig beheer. Vermijd het beschadigen van het asbestmateriaal. Controleer de toestand jaarlijks op wijzigingen.
- Hemelwater dat afspoelt van asbestcement daken of gevels kan asbestdeeltjes bevatten. Gebruik het enkel voor gesloten circuits (bv. spoelen toiletten). Reinig na het vervangen van het dak of de gevel de dakgoten en regenwaterput of -ton om asbesthoudend sediment of slib te verwijderen

- Eenvoudige handelingen: mag via doe-het-zelf of door werknemer(s) met opleidingsattest eenvoudige handelingen
Advies om dit door een aannemer met werknemers met opleidingsattest te laten verwijderen, dit omwille van de grote oppervlakte, bereikbaarheid en verwerking. De golfplaten niet beschadigen (niet breken, boren, slijpen, schuren, ...). Dubbel verpakt laten afvoeren. U mag dit ook zelf verwijderen, hou rekening met voormelde adviezen. Draag persoonlijke beschermingsmiddelen (FFP3 masker, wergwerphandschoenen, ...).

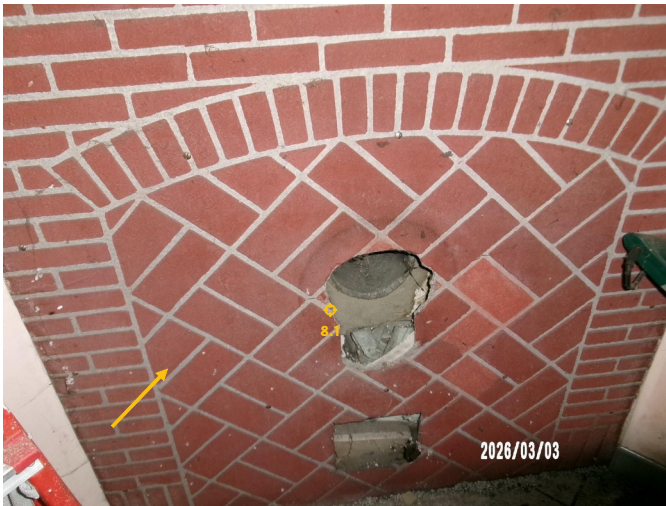
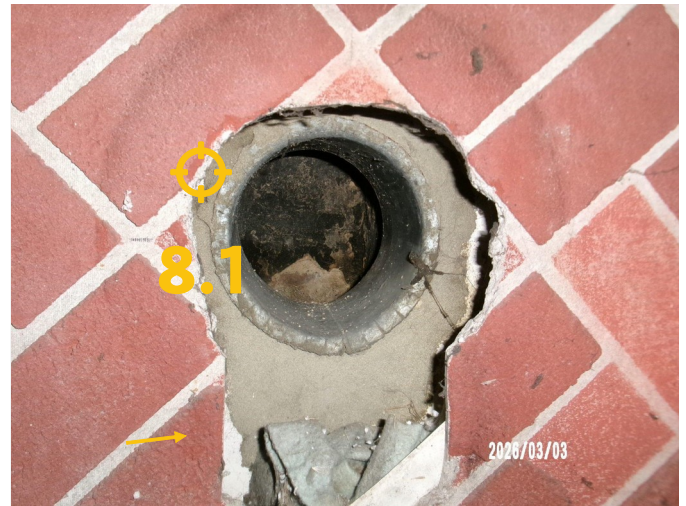
Het asbestmateriaal valt onder de mijlpaal van 2040.

Verwijderen

Beschrijving	Vlakke plaat
Omgeving	Binnen
Primaire drager	HVAC infrastructuur en uitrusting
Asbestmateriaal	Plaat, paneel, tablet - Generiek
Bindmiddel van asbestmateriaal	Cement
Gebondenheid op basis van bindmiddel	Hecht
Hoeveelheid (oppervlakte - dikte - aantal)	• 3,00 m ² - 1,00 cm - 1 stuk
Totaal volume	0,03 m ³
Eenvoudig bereikbaar	Ja
Bevestigingswijze	<ul style="list-style-type: none">• Geklemd• Verlijmd, ingegoten, versmeerd
Identificatiemethode	Een monstername door de asbestdeskundige met laboanalyse door een asbestlabo.
Destructieve handeling voor identificatie	Nee
Opmerking	Plaat met namaak bakstenen structuur.

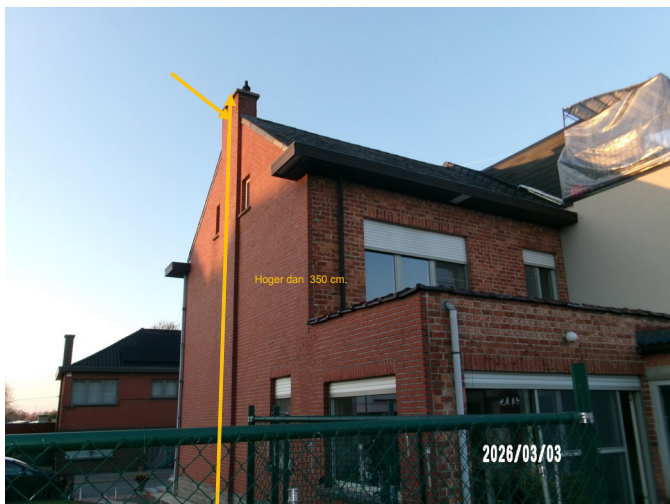
(Asbest)materiaal	Rookgaskanaal
Karakterisatie	Asbest (verdacht)
Primaire drager	HVAC infrastructuur en uitrusting

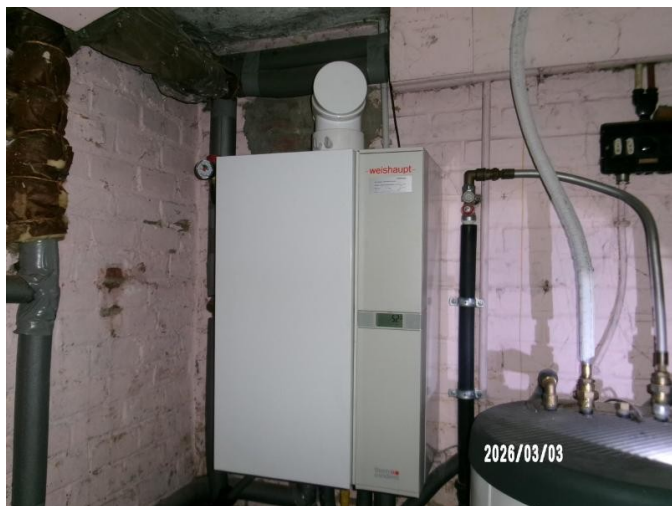
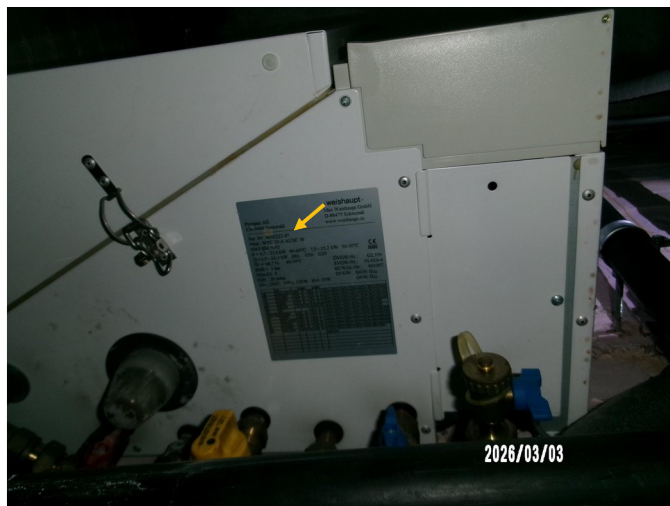
De asbestdeskundige beoordeelt het materiaal als niet-asbestverdacht.

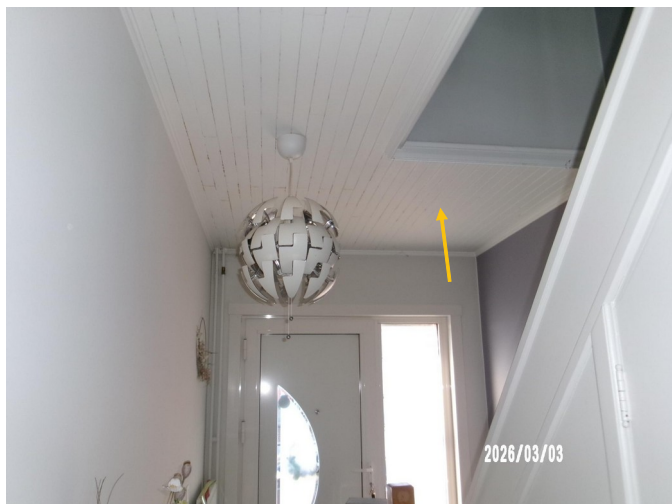
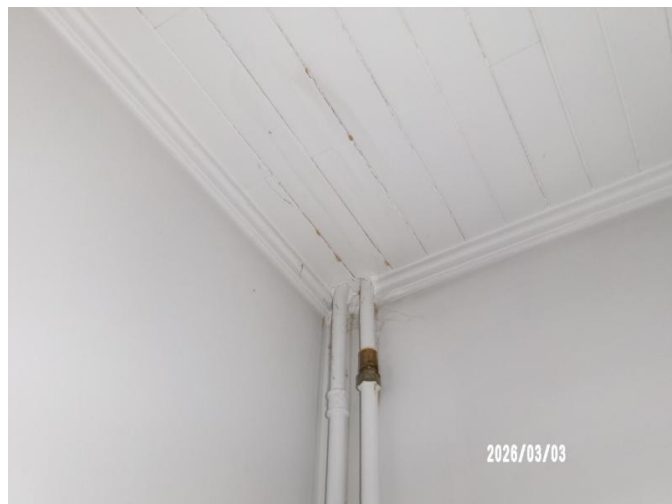
Basis voor advies	De asbestdeskundige beoordeelt het materiaal als niet-asbestverdacht.
-------------------	---

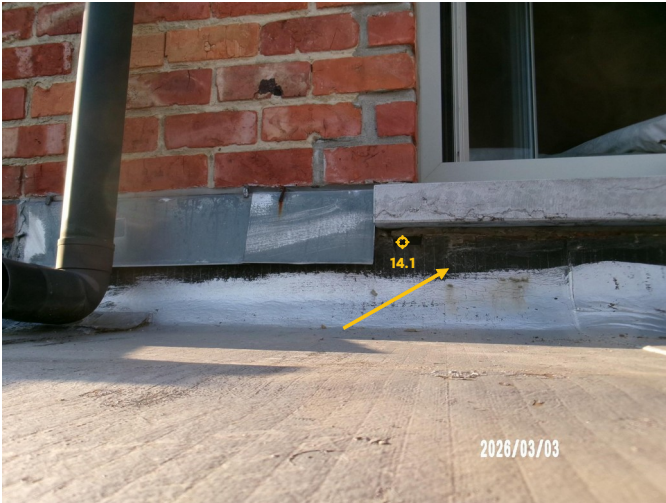
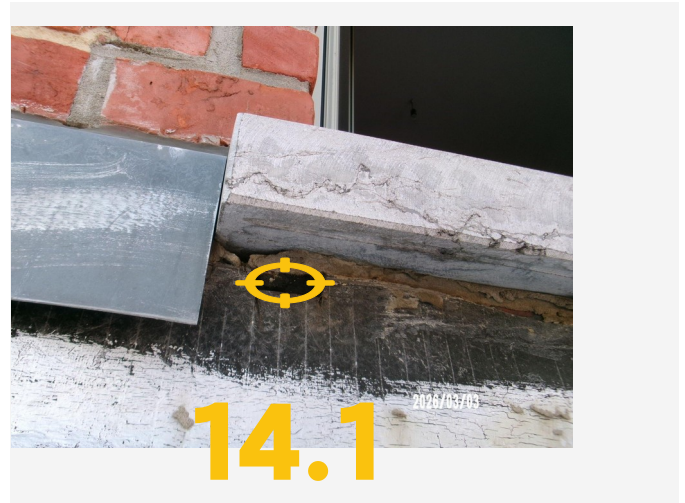
Fiche 14: Roofing plat dak

Geen asbest

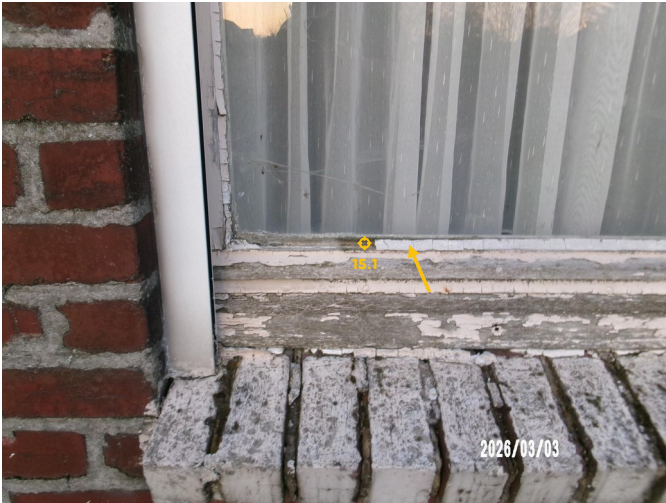
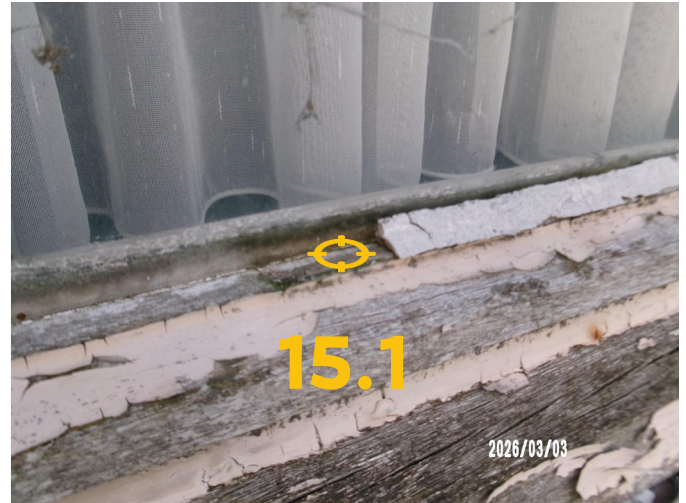
Fiche 15: Kit aan de ramen tussen raam en profiel.

Geen asbest

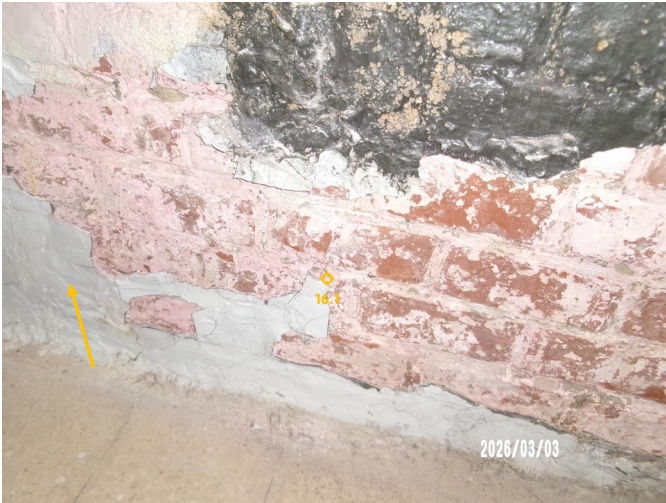
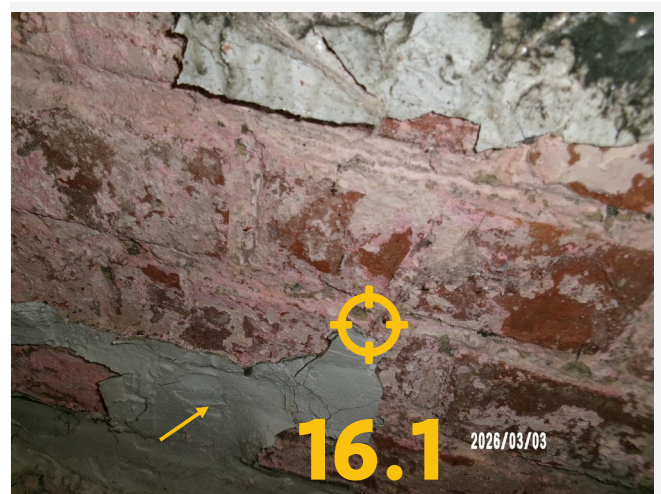
Fiche 16: Afsmeerlaag cement

Geen asbest

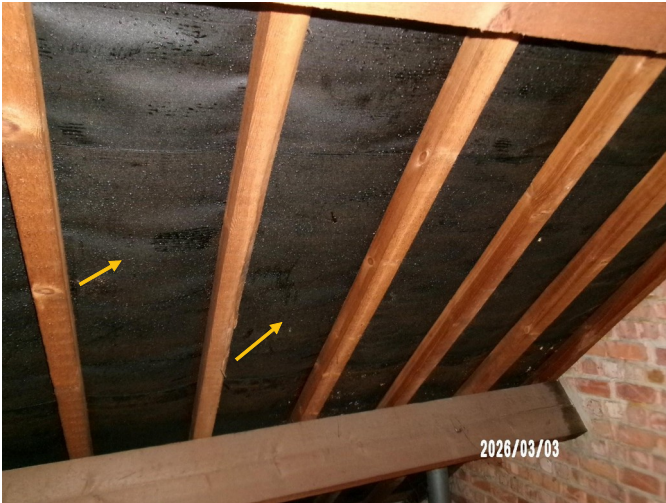
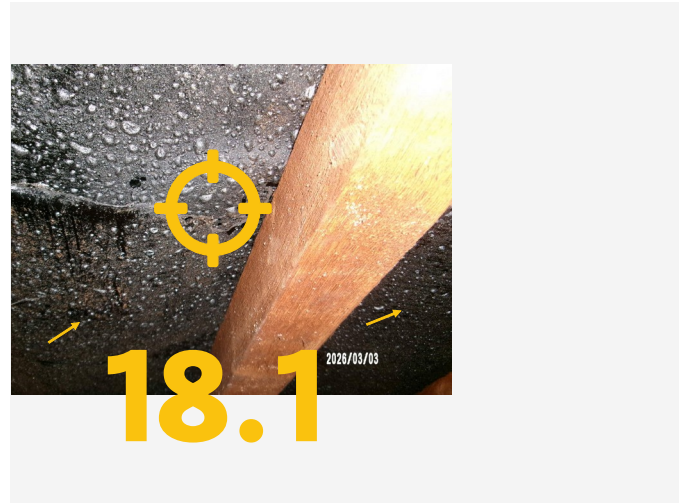
Fiche 18: Onderdak

Geen asbest
