# Asbestinventarisatetest

Bredabaan 68, 2930 Brasschaat

Attestnummer : 20260610-000176.000

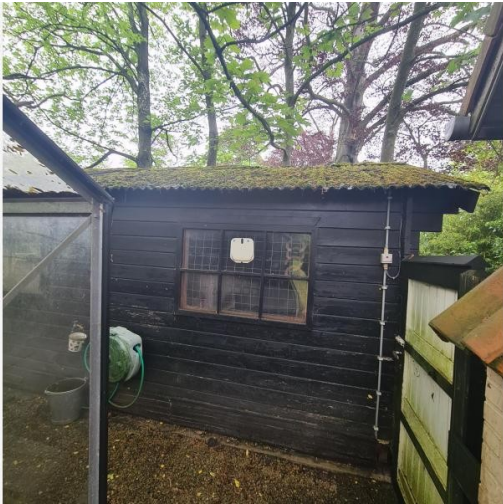
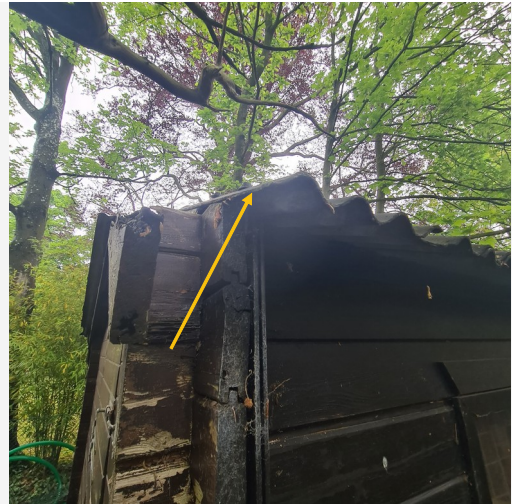
Het asbestmateriaal valt onder de mijlpaal van 2034.

Verwijderen

Eindbeoordeling materiaalrisico	Verhoogd materiaalrisico en/of verhoogde kans op vezelvrijgave
---------------------------------	--

Gebondenheid	Categorie 1: hechtgebonden in oorsprong
Asbestsoort (vezeltype)	Alleen chrysotiel aanwezig
Asbestconcentratie	Laag (< 50%)
Afschermingsgraad van het gehele materiaal	Geheel of deels vrij aan de binnenlucht, maar geen contact met binnenluchtstromen
Toestand van het materiaal	Matig beschadigd, matig verweerd

#	Type	Referentie	Resultaat
1.1	Puntmonster	6. Gofplaat bij garage	Chrysotiel

<b>Beschrijving</b>	Golfplaat garage
<b>Omgeving</b>	Grenst aan binnen- en buitenlucht
<b>Primaire drager</b>	Schuin dak
<b>Asbestmateriaal</b>	Dak- en gevelbekleding - Golfplaat
<b>Bindmiddel van asbestmateriaal</b>	Cement
<b>Gebondenheid op basis van bindmiddel</b>	Hecht
<b>Hoeveelheid (oppervlakte - aantal)</b>	<ul style="list-style-type: none"><li>• 20,00 m<sup>2</sup> - 1 stuk</li></ul>
<b>Totale oppervlakte</b>	20,00 m <sup>2</sup>
<b>Eenvoudig bereikbaar</b>	Ja
<b>Bevestigingswijze</b>	<ul style="list-style-type: none"><li>• Geschroefd</li></ul>
<b>Identificatiemethode</b>	Een monstername door de asbestdeskundige met laboanalyse door een asbestlabo.
<b>Destructieve handeling voor identificatie</b>	Nee

- Zorg voor een veilig beheer. Vermijd het beschadigen van het asbestmateriaal. Controleer de toestand jaarlijks op wijzigingen.
- Hemelwater dat afspoelt van asbestcement daken of gevels kan asbestdeeltjes bevatten. Gebruik het enkel voor gesloten circuits (bv. spoelen toiletten). Reinig na het vervangen van het dak of de gevel de dakgoten en regenwaterput of -ton om asbesthoudend sediment of slib te verwijderen
- Voer bijkomende staalname(s) uit.

- Eenvoudige handelingen: mag via doe-het-zelf of door werknemer(s) met opleidingsattest eenvoudige handelingen  
Eenvoudige handelingen

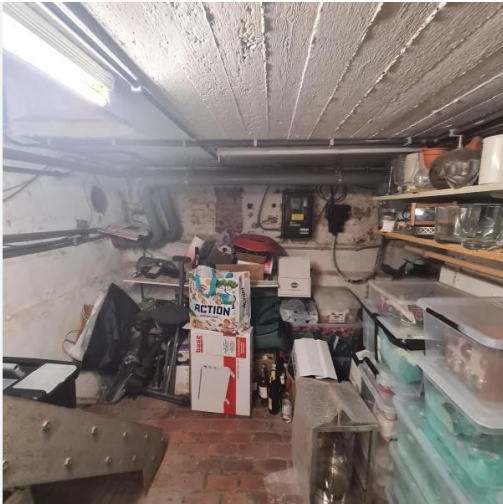
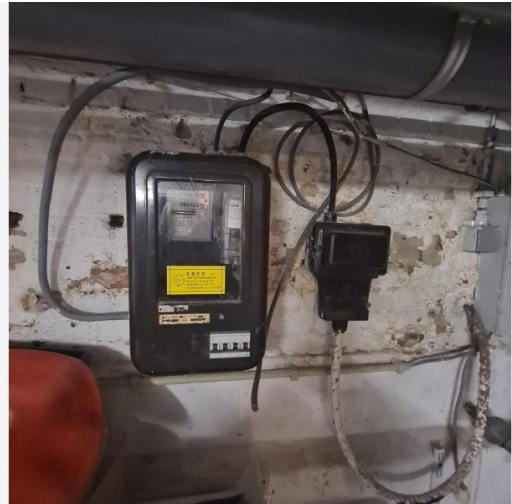
Het asbestmateriaal valt onder de mijlpaal van 2040.

Zorgvuldig beheren

Eindbeoordeling materiaalrisico	Laag materiaalrisico en/of verlaagde kans op vezelvrijgave
---------------------------------	--

Gebondenheid	Categorie 1: hechtgebonden in oorsprong
Asbestsoort (vezeltype)	Crocidoliet aanwezig
Asbestconcentratie	Laag (< 50%)
Afschermingsgraad van het gehele materiaal	Geheel of deels vrij aan de binnenlucht, maar geen contact met binnenluchtstromen
Toestand van het materiaal	Onbeschadigd, niet verweerd

Beschrijving	Bakeliet
Omgeving	Binnen
Primaire drager	Communicatie en elektrische infrastructuur en uitrusting
Asbestmateriaal	Plaat, paneel, tablet - Type Bakeliet
Bindmiddel van asbestmateriaal	Kunststof of -hars
Gebondenheid op basis van bindmiddel	Hecht
Hoeveelheid (oppervlakte - dikte - aantal)	• 2,00 m <sup>2</sup> - 1,00 cm - 1 stuk
Totaal volume	0,02 m <sup>3</sup>
Eenvoudig bereikbaar	Ja
Bevestigingswijze	• Geschroefd
Identificatiemethode	De asbestdeskundige beoordeelt het materiaal als asbestverdacht en dus asbesthoudend, en dit zonder monstername.  Motivatie: De monstername brengt andere schade aan dan schade die inherent is aan de monstername.
Destructieve handeling voor identificatie	Nee
Opmerking	Meter in bakeliet, kelder.

- Zorg voor een veilig beheer. Vermijd het beschadigen van het asbestmateriaal. Controleer de toestand jaarlijks op wijzigingen.
- Voer bijkomende staalname(s) uit.

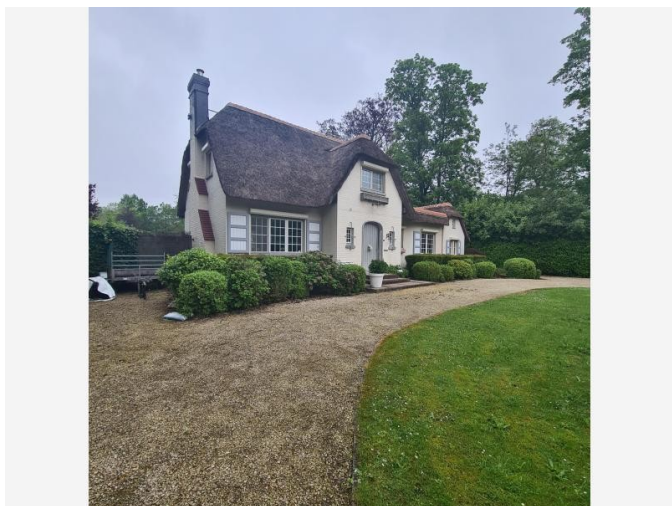
*Situeringfoto*

### Tijdelijke beperking

**Reden:** Het te onderzoeken materiaal situeert zich hoger dan 3,50 m te rekenen vanaf een veilige ondergrond

**Uitleg van de asbestdeskundige:** De schouw is niet langst de binnenzijde te inspecteren.

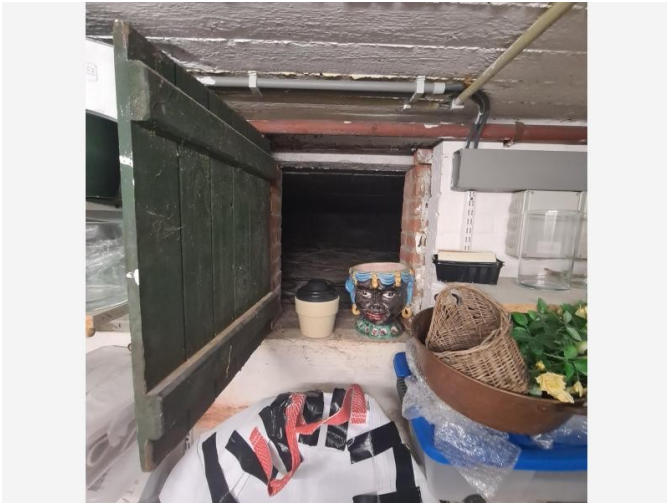
*Situeringfoto*

#### Permanente beperking

**Reden:** Hoogte minder dan 1,5 meter

**Uitleg van de asbestdeskundige:** Ruimtes met een hoogte van minder dan 150cm maken geen deel uit van de te onderzoeken ruimtes in het kader van een niet-destructief asbestinventarisatetest.

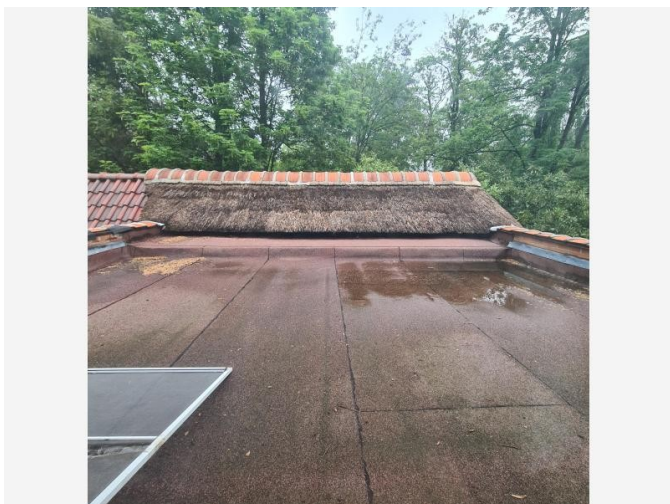
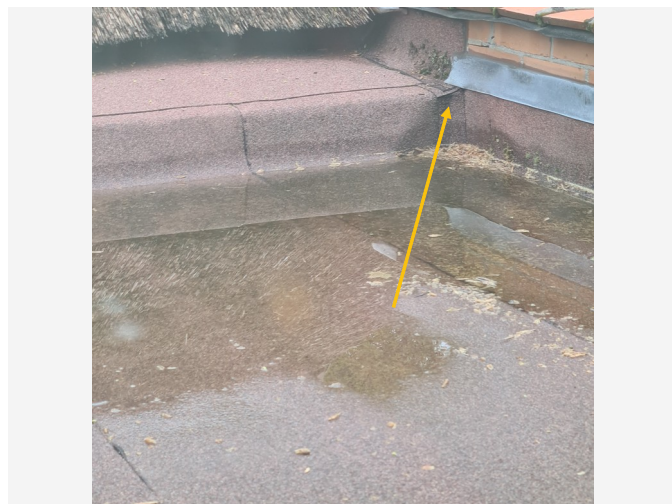
## Fiche 5: Roofing plat dak

Geen asbest

#	Type	Referentie	Resultaat
5.1	Puntmonster	4. Plat dak roofing	Geen asbest

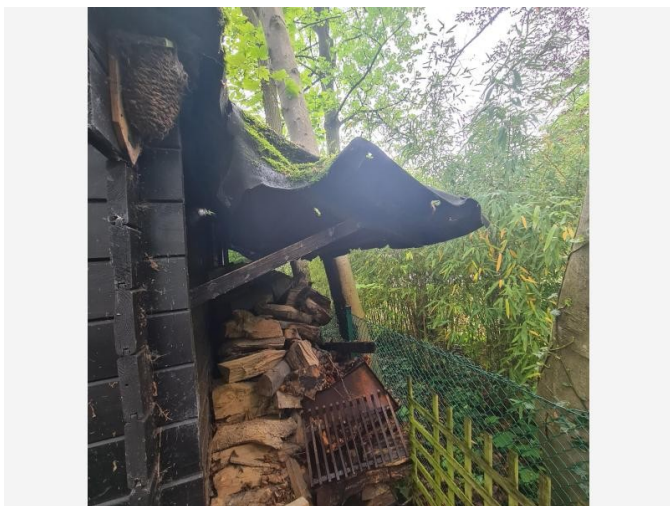
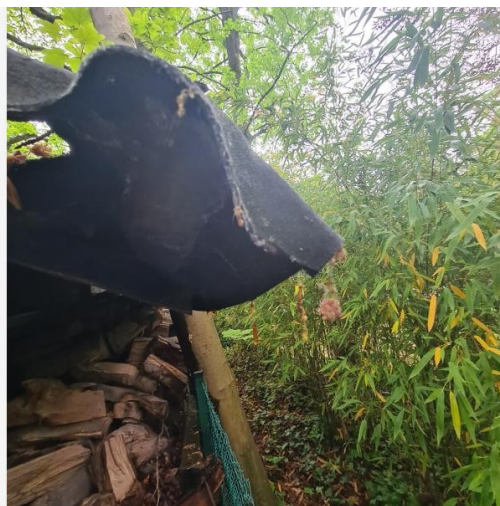
Geen asbest

#	Type	Referentie	Resultaat
6.1	Puntmonster	5. Roofing bij houthok	Geen asbest

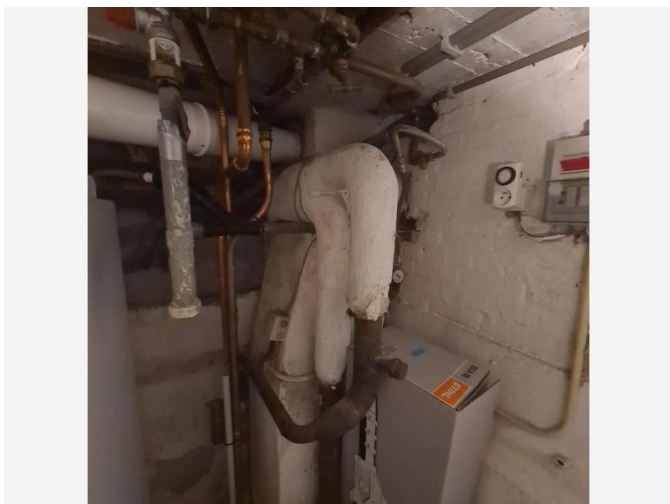
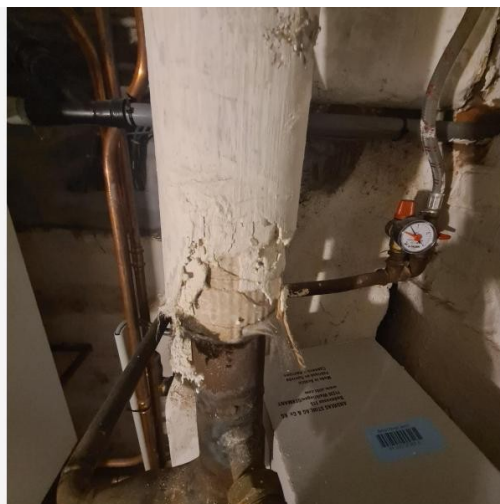
Geen asbest

#	Type	Referentie	Resultaat
7.1	Mengmonster	2. Gipsisolatie rechte buizen	Geen asbest
7.2	Mengmonster	3. Gipsisolatie bochten	Geen asbest

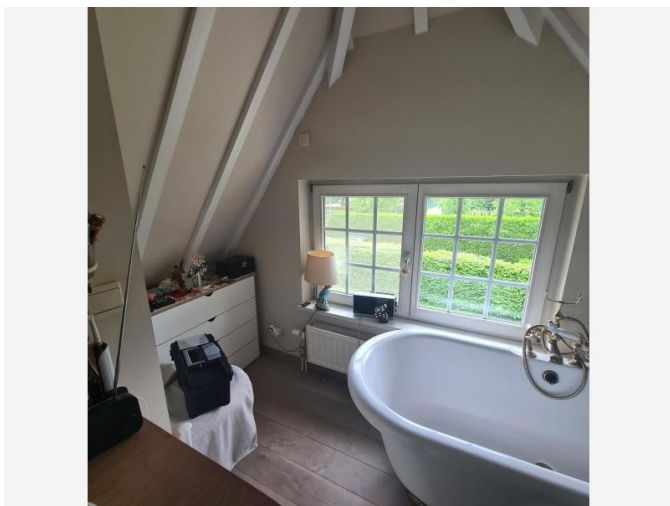
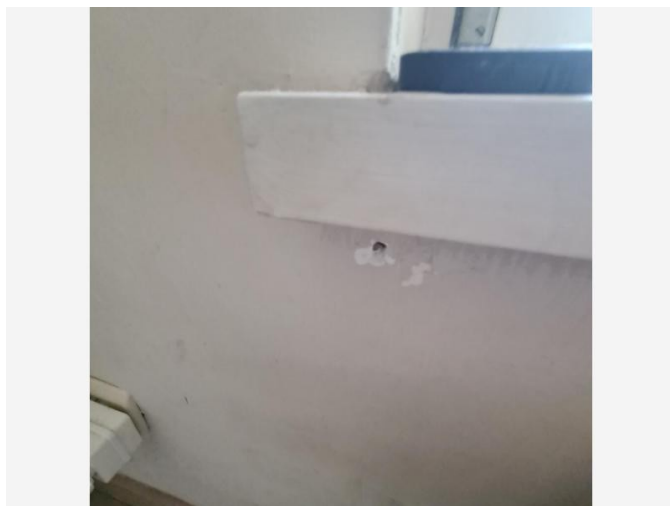
## Fiche 8: Bezetting muren

Geen asbest

#	Type	Referentie	Resultaat
8.1	Mengmonster	1. Bezetting muren	Geen asbest
