# Asbestinventarisatetest

Spoorweglaan 31, 9840 Nazareth-De Pinte

Attestnummer : **20260608-000213.000**

Uitgegeven op : **08.06.2026**

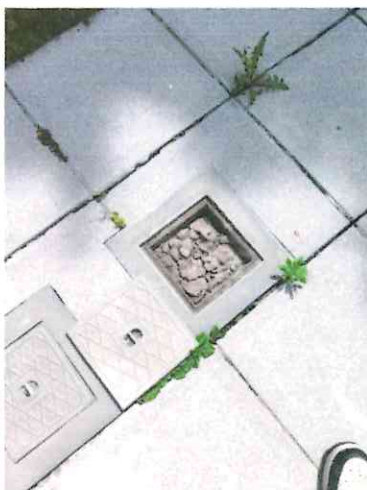
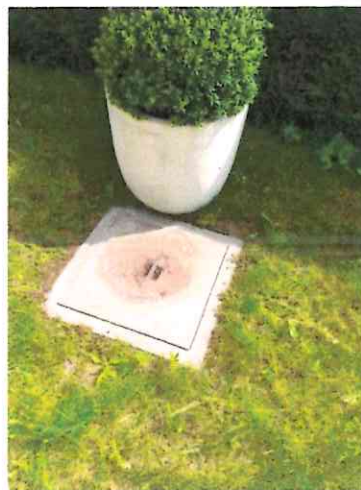
## Fiche 1: Controle putten

Hier werden geen asbest afvoerbuizen gebruikt. Dit waren pvc buizen

Beoordeling op basis van expertise met een vaststelling door de asbestdeskundige.

Geen asbest

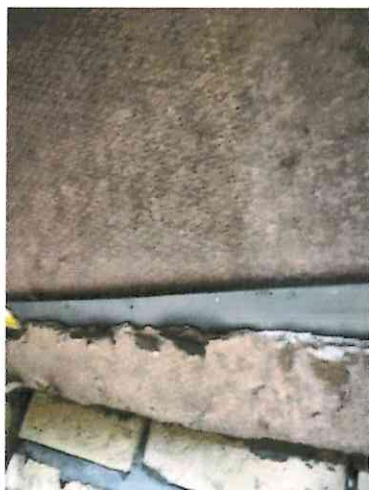
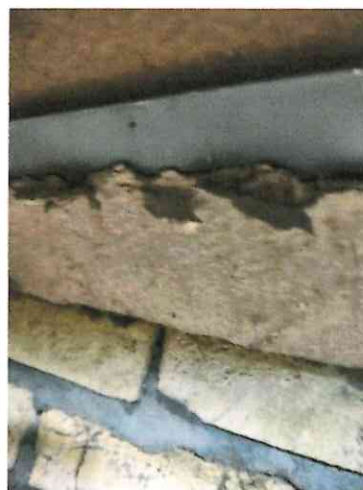
## Fiche 2: Menuiserie onderdak

Geen asbest

| # | Type | Referentie | Resultaat |
|---|---|---|---|
| 2.1 | Puntmonster | 2 | Geen asbest |

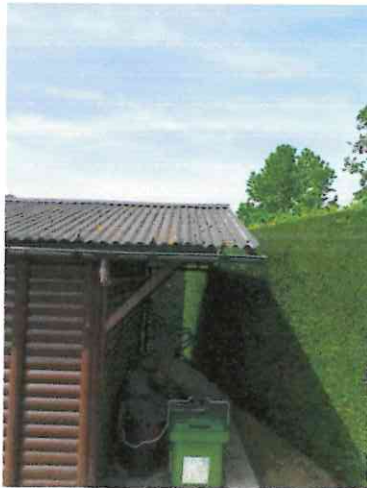
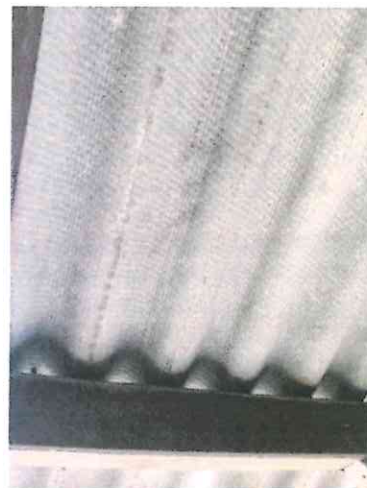
## Fiche 3: Golfplaat

Geen asbest

| # | Type | Referentie | Resultaat |
|---|---|---|---|
| 3.1 | Puntmonster | 3 | Geen asbest |

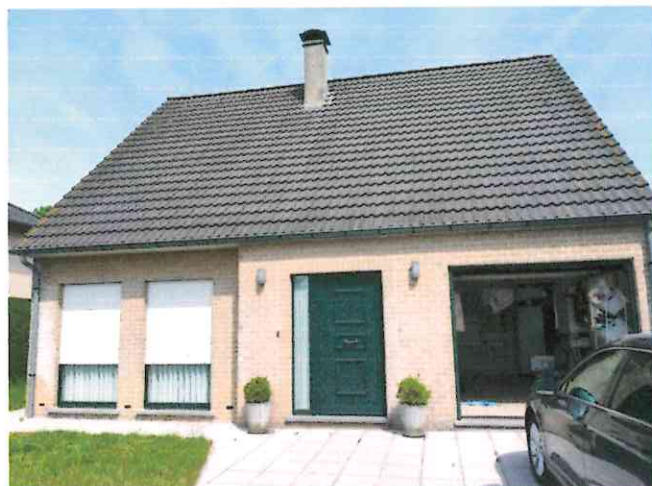
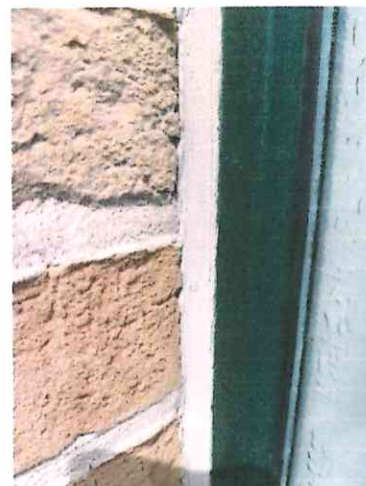
### Fiche 5: Dichtingslagen Schrijnwerk

| Beschrijving | Notitie | Terug te vinden op plannen |
|---|---|---|
| Fiche 5: Dichtingslagen Schrijnwerk | Schrijnwerk werd gedicht met siliconen. | Plan 1.1: Gelijkvloers |

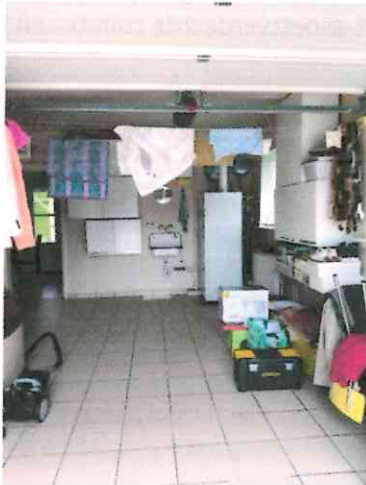
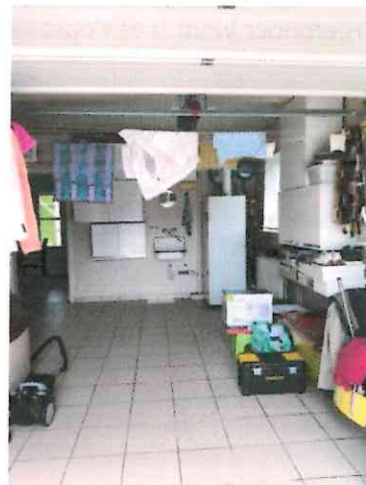
## Fiche 6: CV ketel

| Beschrijving | Notitie | Terug te vinden op plannen |
|---|---|---|
| Fiche 6: CV ketel | In of rond de CV ketel konden visueel geen asbesthoudende materialen vastgesteld worden. | Plan 1.1: Gelijkvloers |

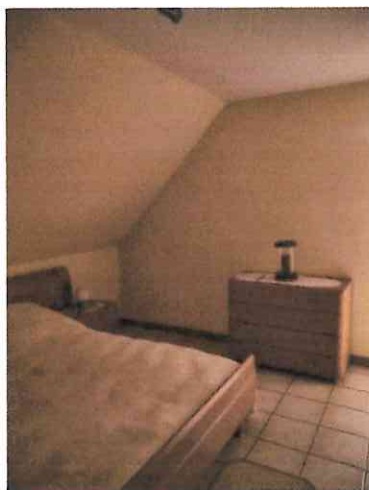
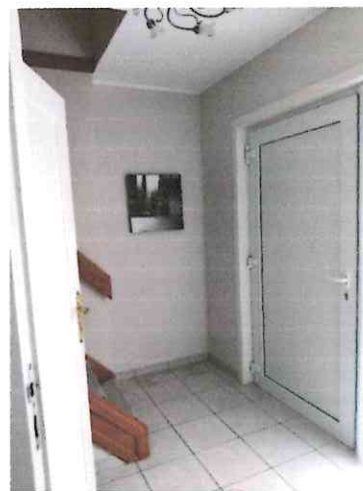
### Fiche 7: Gyproc wanden

| Beschrijving | Notitie | Terug te vinden op plannen |
|---|---|---|
| Fiche 7: Gyproc wanden | Er werden voorzetwanden (valse muren) aangebracht. Als deskundige kan ik geen uitspraak doen over eventuele asbestverdachte toepassingen die aanwezig zijn of verborgen zitten achter de voorzetwanden. Bij renovaties, sloop of verbouwingen is het aan te raden een destructieve asbestinventaris op te stellen voor deze ruimtes. | Plan 1.1: Gelijkvloers<br>Plan 1.2: Eerste verdiep |

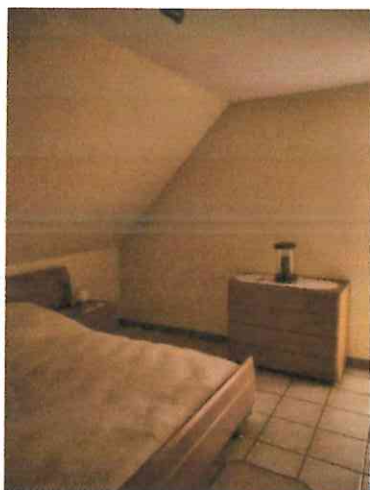
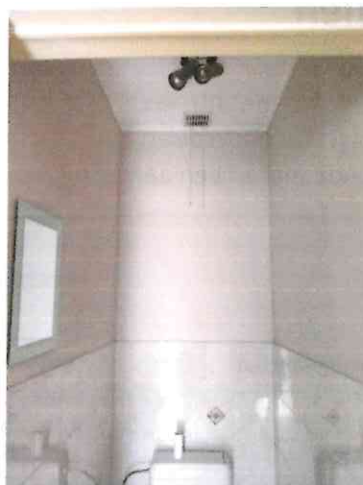
## Fiche 8: Plafonds uit niet asbestverdacht materiaal

| Beschrijving | Notitie | Terug te vinden op plannen |
|---|---|---|
| Fiche 8: Plafonds uit niet asbestverdacht materiaal | De plafonds zijn gemaakt van niet-asbestverdachte materialen (bijvoorbeeld laminaat, gyproc, beton,...), deze toepassingen zijn niet asbestverdacht. We hebben echter niet kunnen vaststellen of er mogelijk asbestverdachte of asbesthoudende materialen achter deze toepassingen aanwezig zijn. Bij renovatie of sloop is het aangeraden om een destructief onderzoek te laten uitvoeren van deze toepassingen | Plan 1.1: Gelijkvloers<br>Plan 1.2: Eerste verdiep |

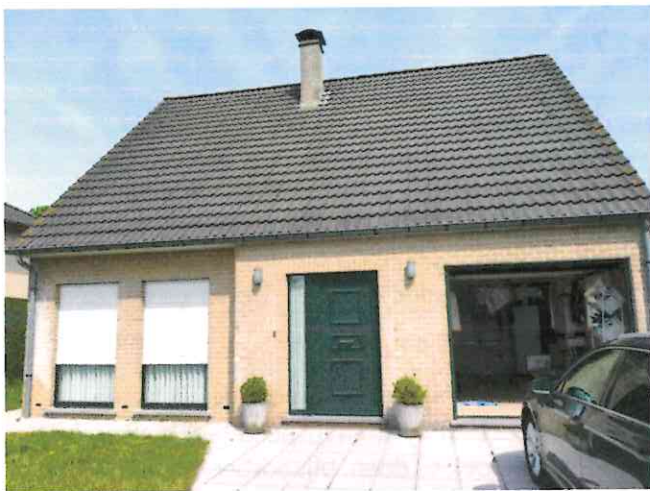
### Fiche 11: Rookgaskanaal

| Beschrijving | Notitie | Terug te vinden op plannen |
|---|---|---|
| Fiche 11: Rookgaskanaal | In deze woning werden visueel geen asbesthoudende rookgaskanalen aangetroffen. | - |
