Asbestinventarisatetest

Elzendreef 19, 2910 Essen

Attestnummer : 20260609-000346.000

Asbestveilig (maar mogelijk niet asbestvrij)

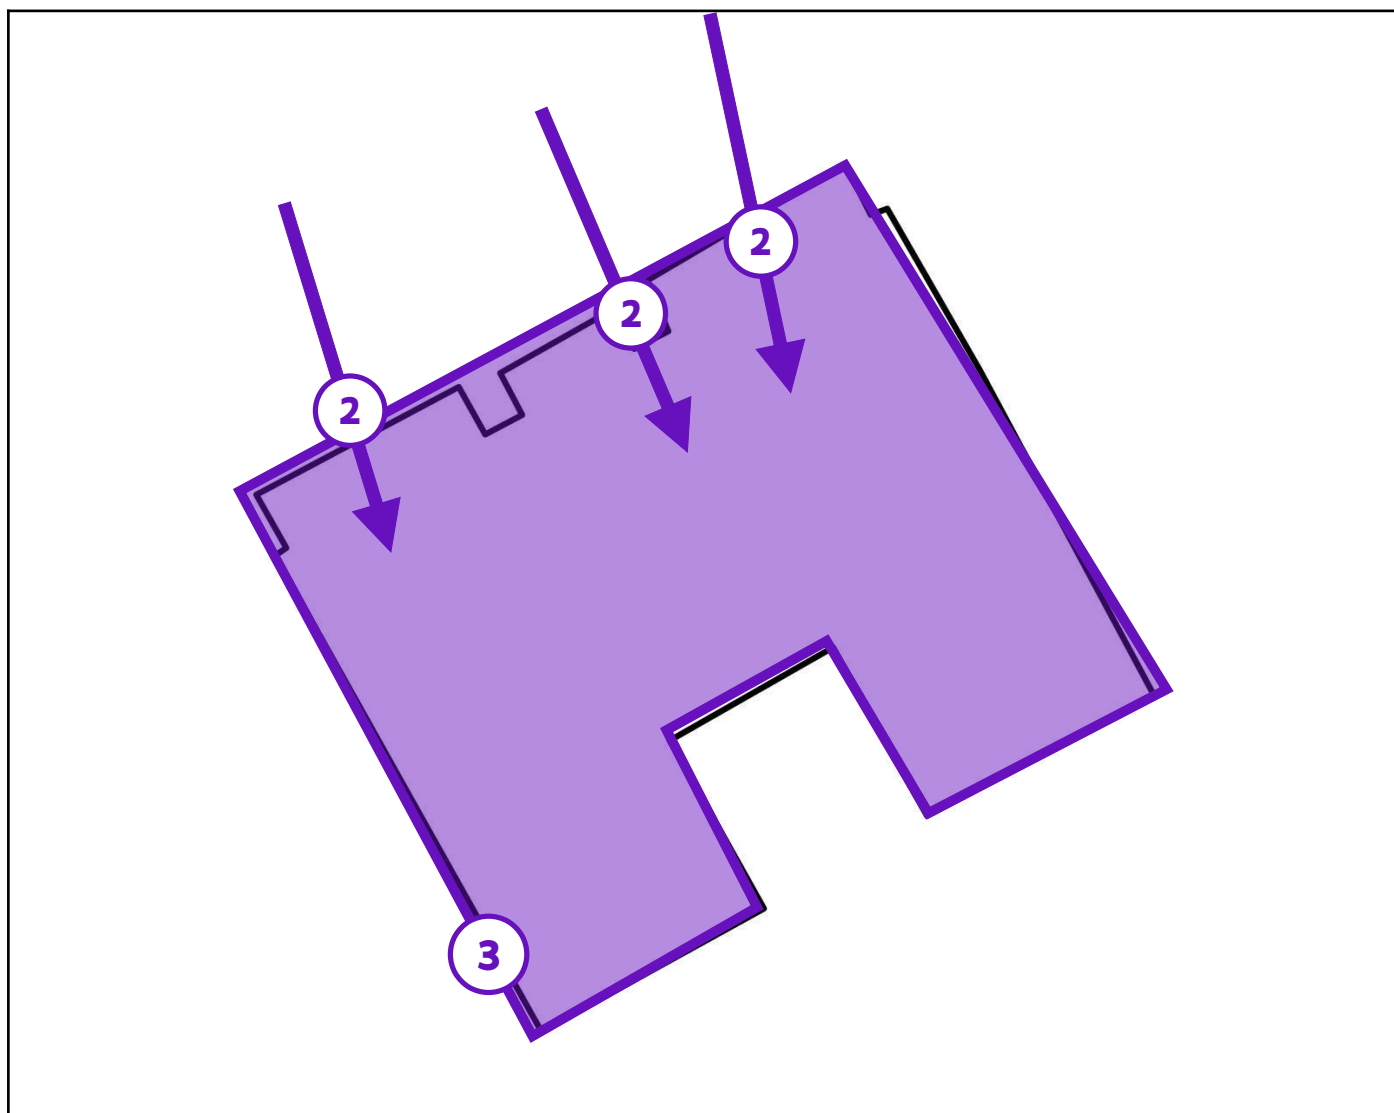
Plan 1.20: Hoofdgebouw plan onderdak schouw

Beschrijving	Type	Actie
2. Binnenzijde en bovenzijde van de schouw	Beperking	-
3. Onderdak	Beperking	-

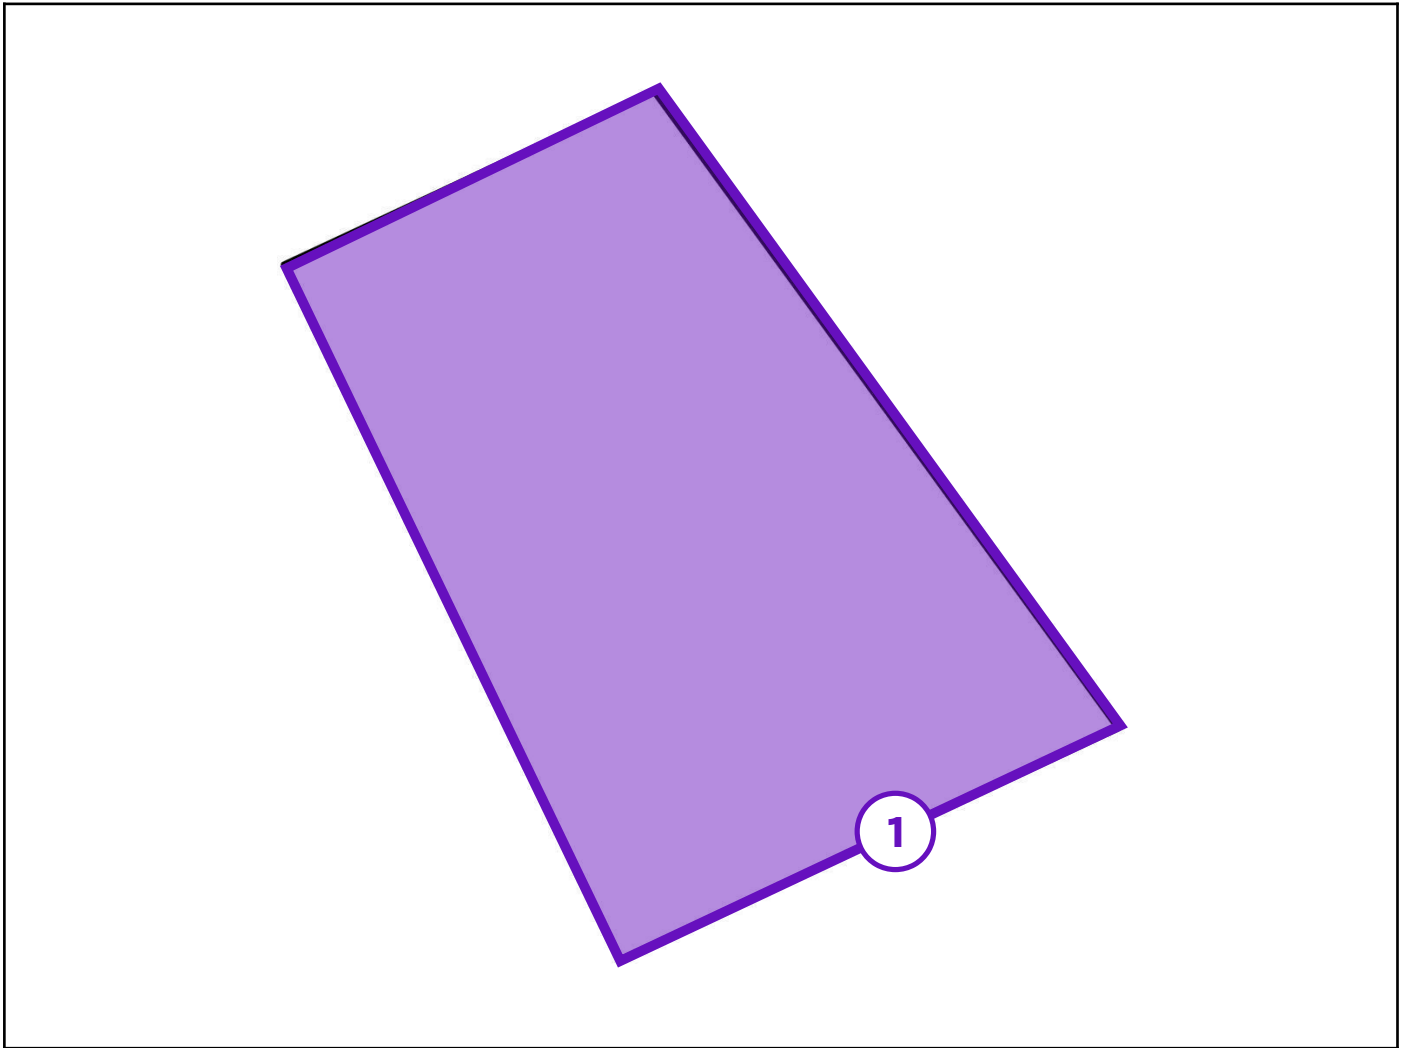
Plan 3.2: Tuinhuis onderdak

Beschrijving	Type	Actie
1. Onderdak tuinhuis	Beperking	-

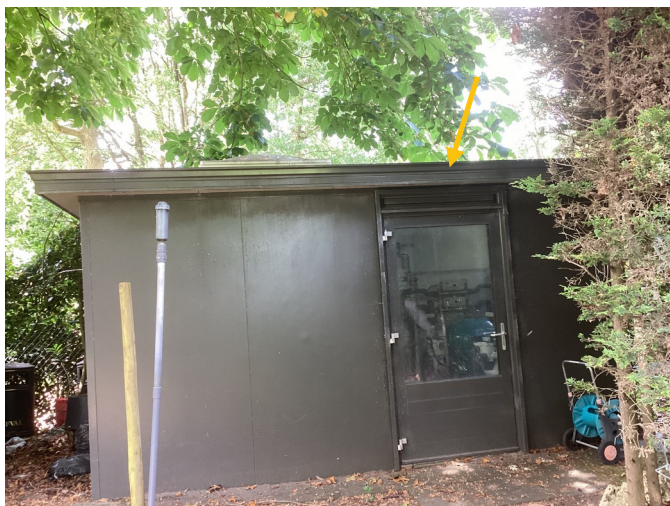
Situeringfoto

Tijdelijke beperking

Reden: Het te onderzoeken materiaal situeert zich hoger dan 3,50 m te rekenen vanaf een veilige ondergrond

Uitleg van de asbestdeskundige: Aangezien het onderdak niet zichtbaar is langs de binnenkant van het dak wegens dat dit afgewerkt is, en vanuit de zolder(raam) niet vaststelbaar is welk onderdak er aanwezig is en er ook de beperking is van de hoogte wordt hier een beperkingsfiche van middellange termijn opgemaakt. Deze verplicht te beschrijven ruimte of materiaal is niet waarneembaar waardoor er op dit ogenblik in de databank geen adviesfiche voor kan opgesteld worden. Bij het beperkingstype duidt die middellange termijn aan.

(Asbest)materiaal	Dak- en gevelbekleding - Plaat
Karakterisatie	Asbest (verdacht)
Primaire drager	Schuin dak

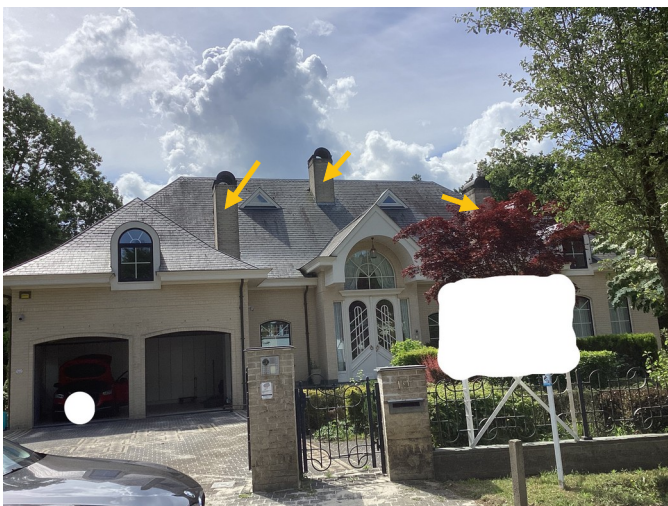
Situeringfoto

Tijdelijke beperking

Reden: Het te onderzoeken materiaal situeert zich hoger dan 3,50 m te rekenen vanaf een veilige ondergrond

Uitleg van de asbestdeskundige: De binnenzijde van de schouw kon niet geïnspecteerd worden. Ook van buitenaf was inspectie onmogelijk omwille van de hoogte (hoger dan 3.5m). Asbestverdachte toepassingen kunnen aanwezig zijn. Dit betreft een beperking op middellange termijn.

(Asbest)materiaal	Rookgaskanaal
Karakterisatie	Asbest (verdacht)
Primaire drager	HVAC infrastructuur en uitrusting

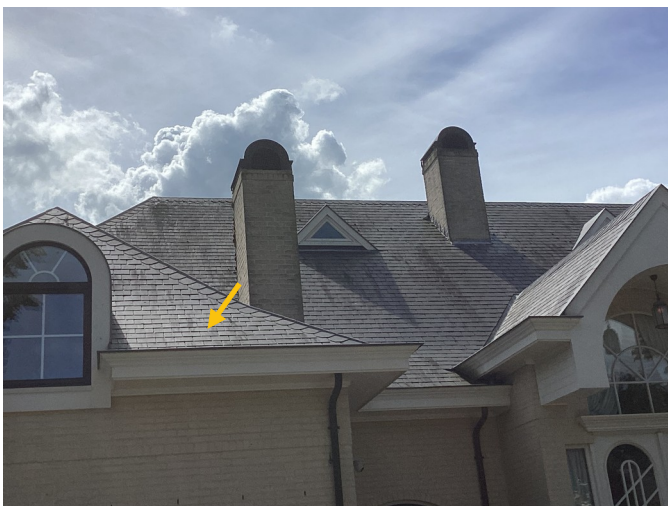
Situeringfoto

Tijdelijke beperking

Reden: Het te onderzoeken materiaal situeert zich hoger dan 3,50 m te rekenen vanaf een veilige ondergrond

Uitleg van de asbestdeskundige: Aangezien het onderdak niet zichtbaar is langs de binnenkant van het dak wegens dat dit afgewerkt is, en vanuit de zolder(raam) niet vaststelbaar is welk onderdak er aanwezig is en er ook de beperking is van de hoogte wordt hier een beperkingsfiche van middellange termijn opgemaakt. Deze verplicht te beschrijven ruimte of materiaal is niet waarneembaar waardoor er op dit ogenblik in de databank geen adviesfiche voor kan opgesteld worden. Bij het beperkingstype duidt die middellange termijn aan.

(Asbest)materiaal	Dak- en gevelbekleding - Plaat
Karakterisatie	Asbest (verdacht)
Primaire drager	Schuin dak

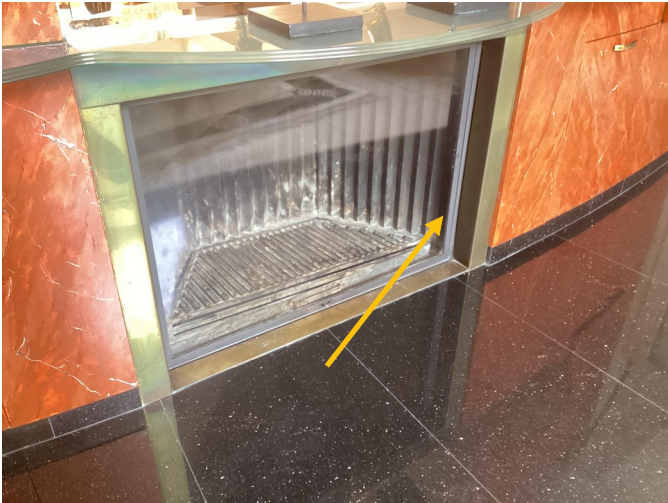
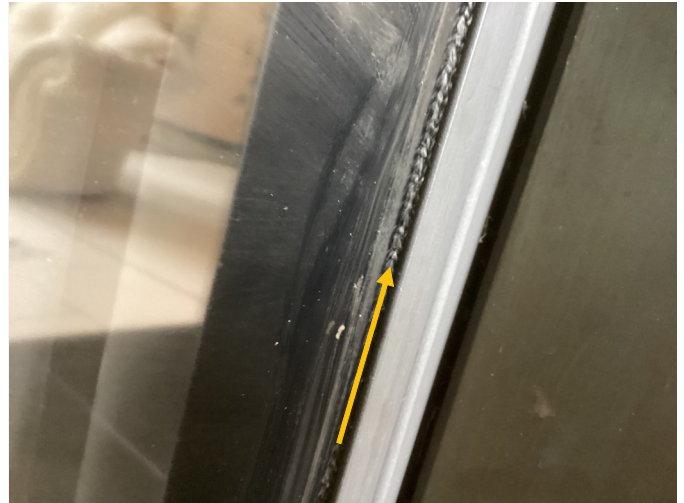
Informatie over een niet-asbestverdacht materiaal

De. Koorden in de openaarden zijn niet verdacht !

De asbestdeskundige beoordeelt het materiaal als niet-asbestverdacht.

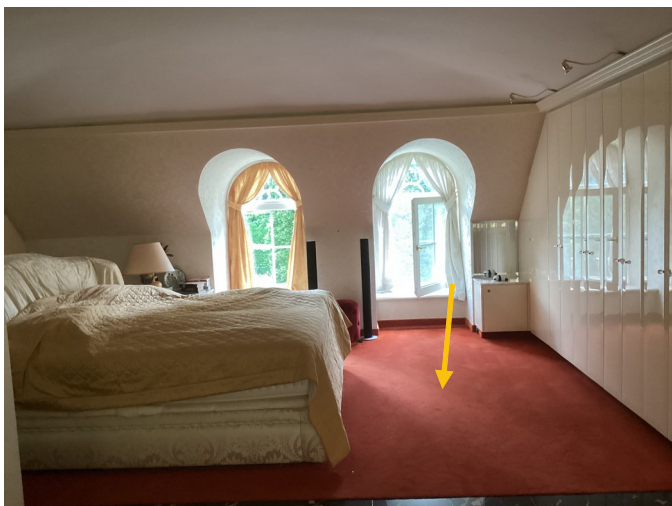
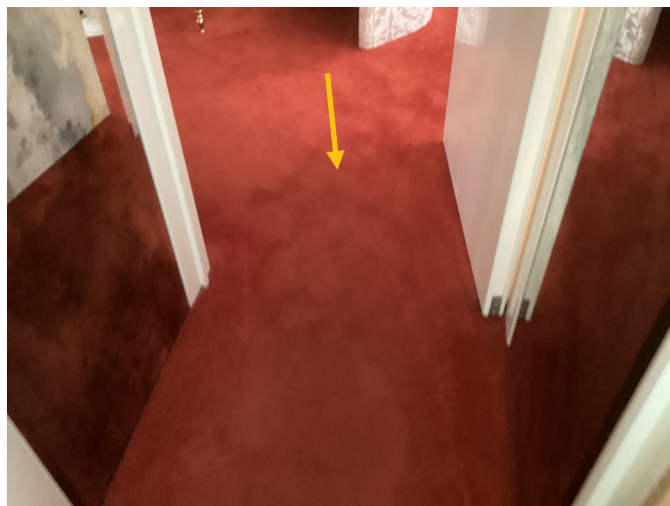
Informatie over een niet-asbestverdacht materiaal

De aanwezige vloerbekleding is niet asbestverdacht. De onderliggende laag was echter niet inspecteerbaar zonder destructie tijdens de inspectie. Mogelijk is de onderliggende laag asbestverdacht.

Basis voor advies	De asbestdeskundige beoordeelt het materiaal als niet-asbestverdacht.
Primaire drager	Vloer

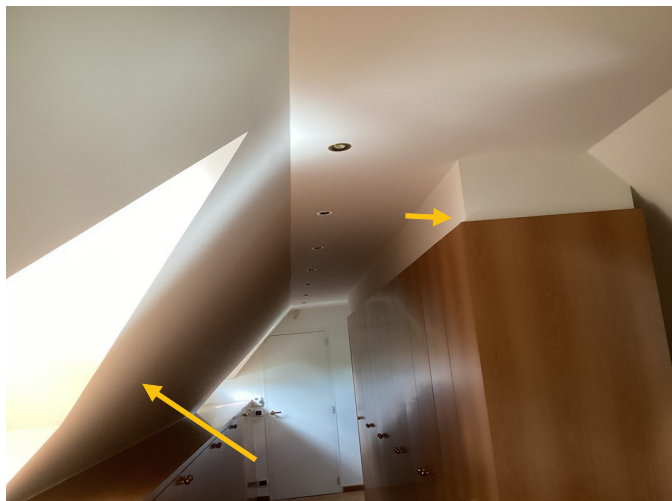
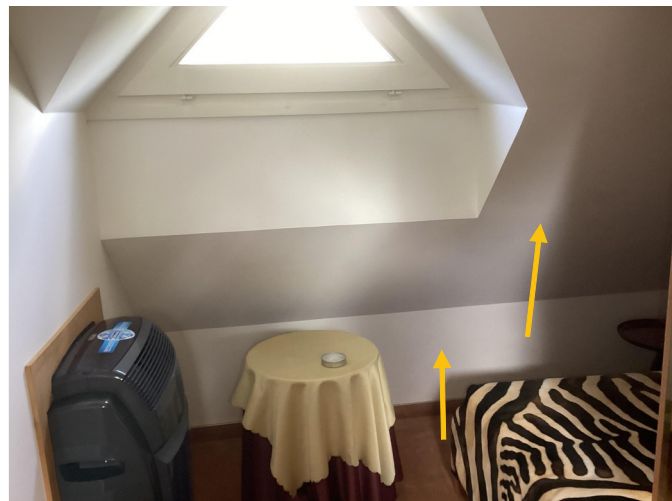
Fiche 6: Valse wand(en)/voorzetwand(en) - Gipskarton-Pvc-hout

Informatie over een materiaal dat de asbestdeskundige niet kan waarnemen of vaststellen

Basis voor advies	Beoordeling op basis van expertise met een vaststelling door de asbestdeskundige.
-------------------	---

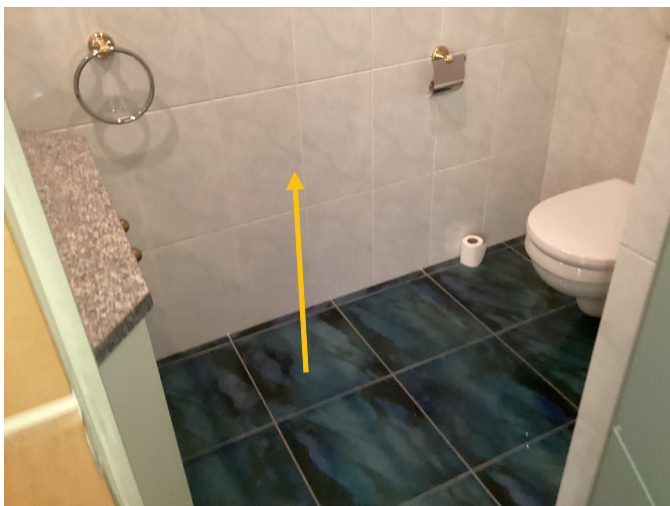
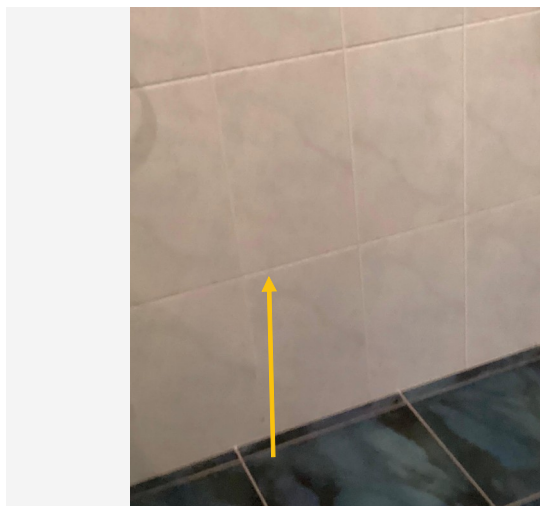
Informatie over een materiaal dat de asbestdeskundige niet kan waarnemen of vaststellen

Op moment van de inspectie kon niet worden nagegaan of de tegellijm achter de muurtegels/plinten asbestverdacht is. Bij renovatie of verwijdering van de tegels dient het materiaal te worden geanalyseerd voor de werken van start gaan.

Basis voor advies	Beoordeling op basis van expertise, zonder een vaststelling door de asbestdeskundige.
Primaire drager	Binnenwand
(Asbest)materiaal	In-situ afwerkingslagen - Lijm laag

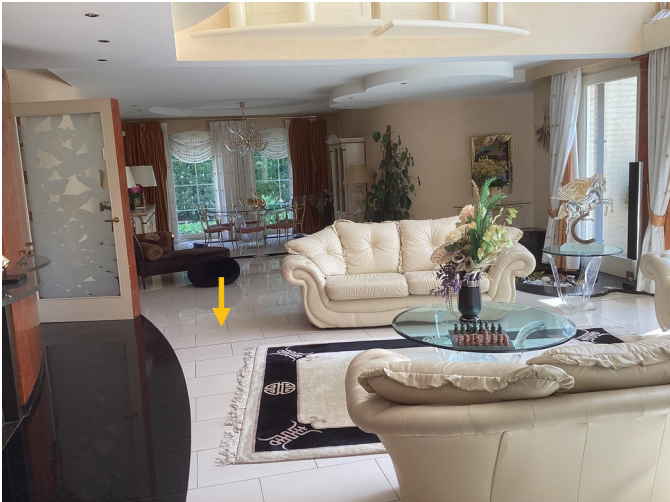
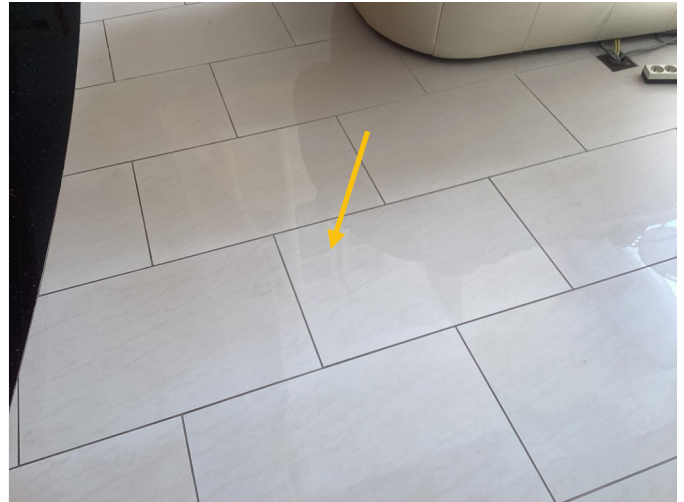
Fiche 8: Tegellijm onder vloertegels en achter plinttegels

Informatie over een materiaal dat de asbestdeskundige niet kan waarnemen of vaststellen

Basis voor advies	Beoordeling op basis van expertise met een vaststelling door de asbestdeskundige.
-------------------	---

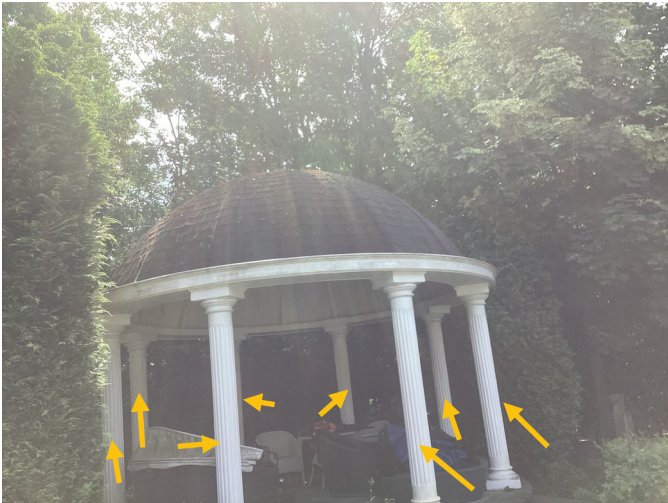
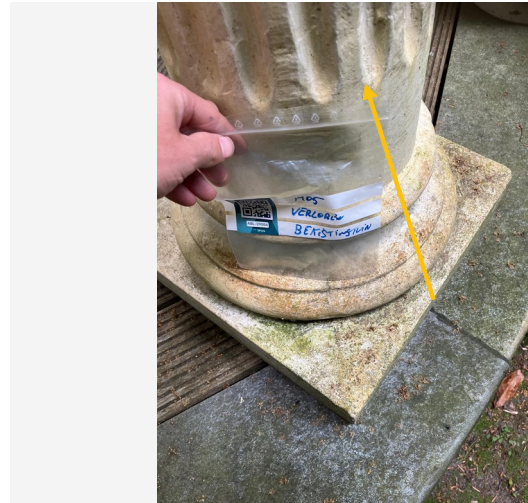
Fiche 9: Verloren bekisting tuin

Geen asbest

#	Type	Referentie	Resultaat
9.1	Puntmonster	M05	Geen asbest

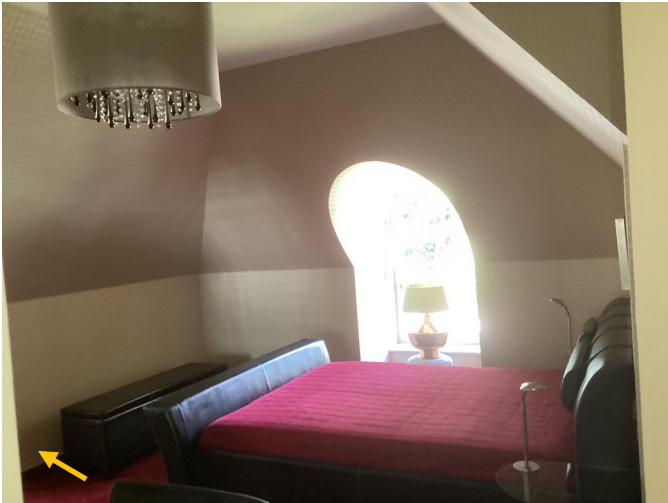
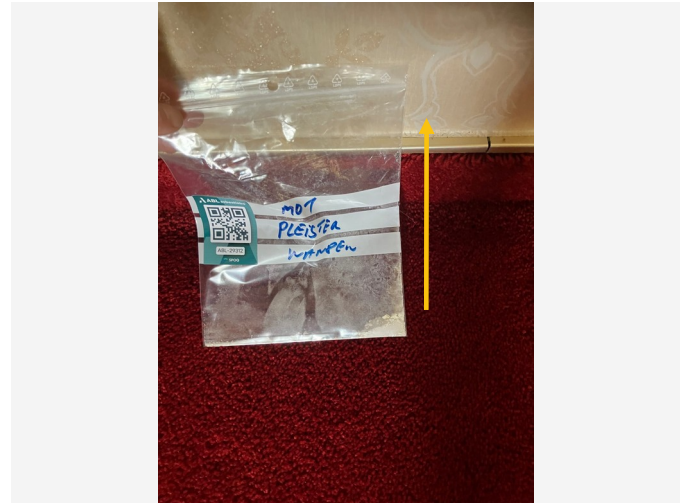
Fiche 10: Pleisterwerk wanden

Geen asbest

#	Type	Referentie	Resultaat
10.1	Mengmonster	M01	Geen asbest

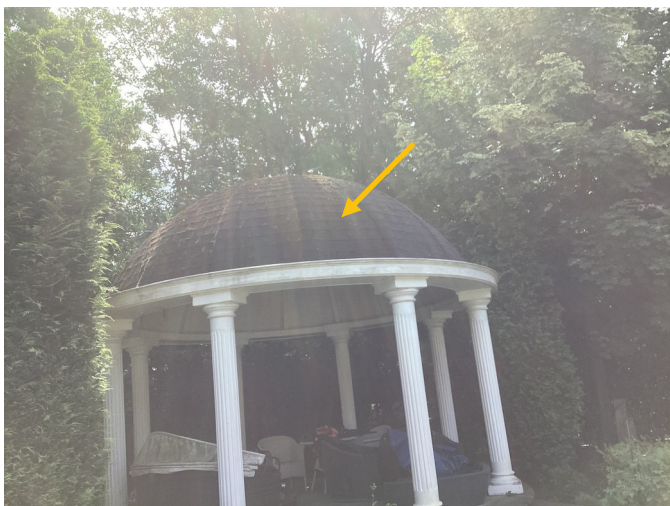
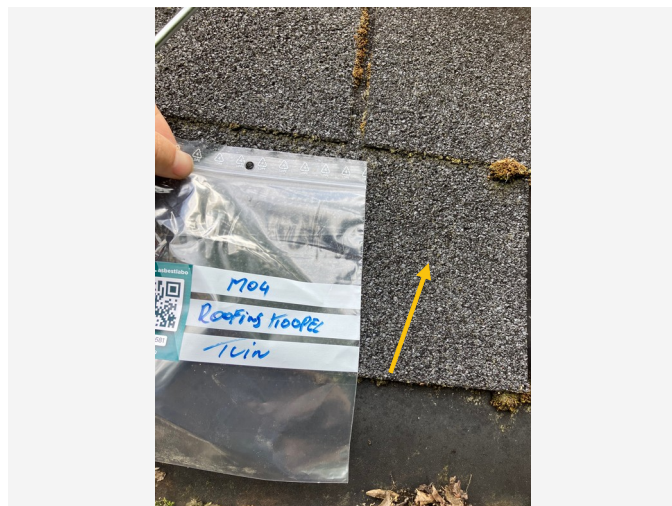
Fiche 11: Dakbedekking - Roofing

Geen asbest

#	Type	Referentie	Resultaat
11.1	Puntmonster	M04	Geen asbest

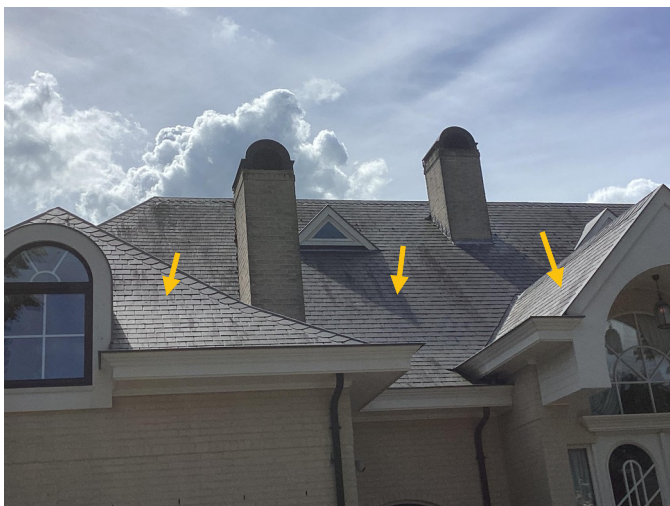
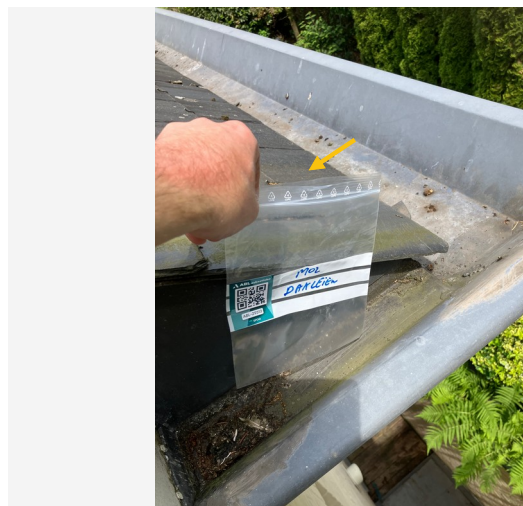
Fiche 12: Dakbedekking - Dakleien

Geen asbest

#	Type	Referentie	Resultaat
12.1	Puntmonster	M02	Geen asbest

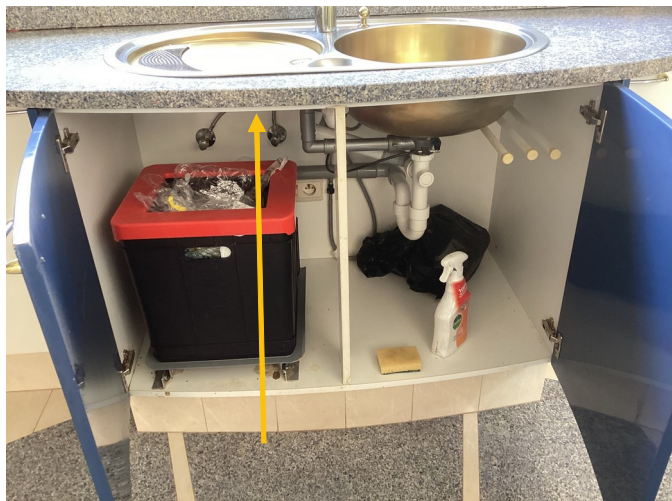
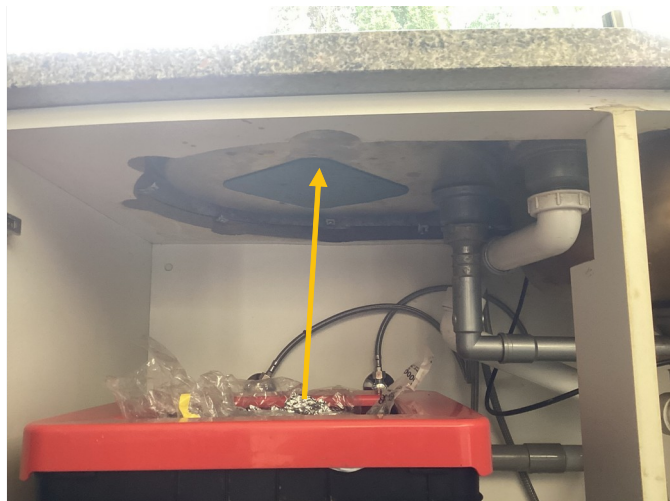
Fiche 13: Ontdreuningsplaat/anti-dreunplaat onder spoelbak

Geen asbest

#	Type	Referentie	Resultaat
13.1	Puntmonster	M03	Geen asbest

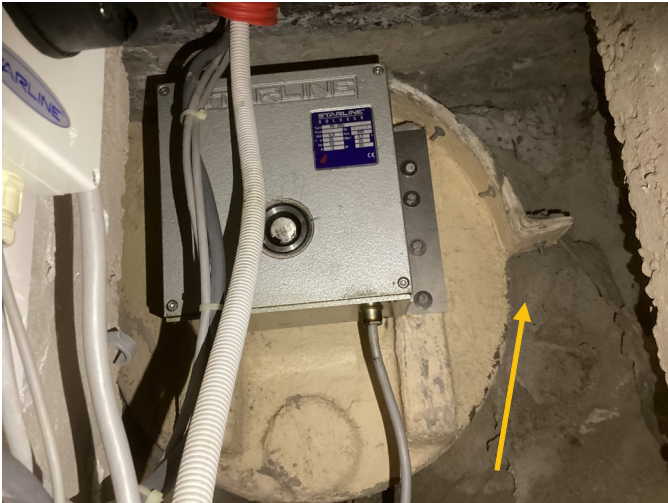
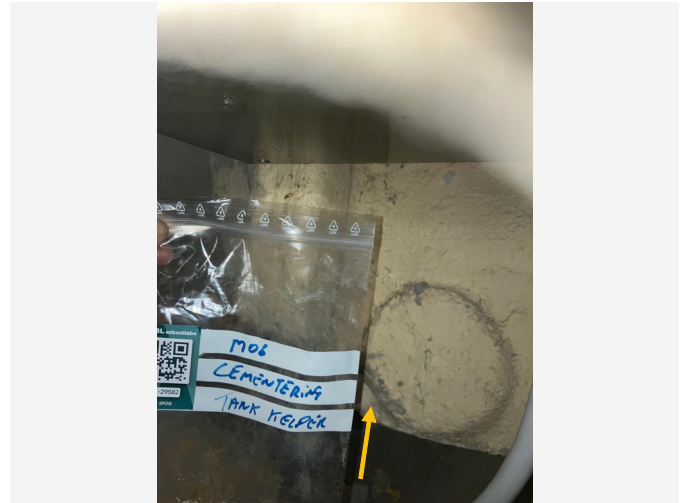
Fiche 14: Cementering binnen. Tank

Geen asbest

#	Type	Referentie	Resultaat
14.1	Mengmonster	M06	Geen asbest
