# Asbestinventarisatetest

Rupelmondestraat 167, 9150 Beveren-Kruibeke-Zwijndrecht

Attestnummer : 20250630-000220.000

Uitgegeven op : 30.06.2025

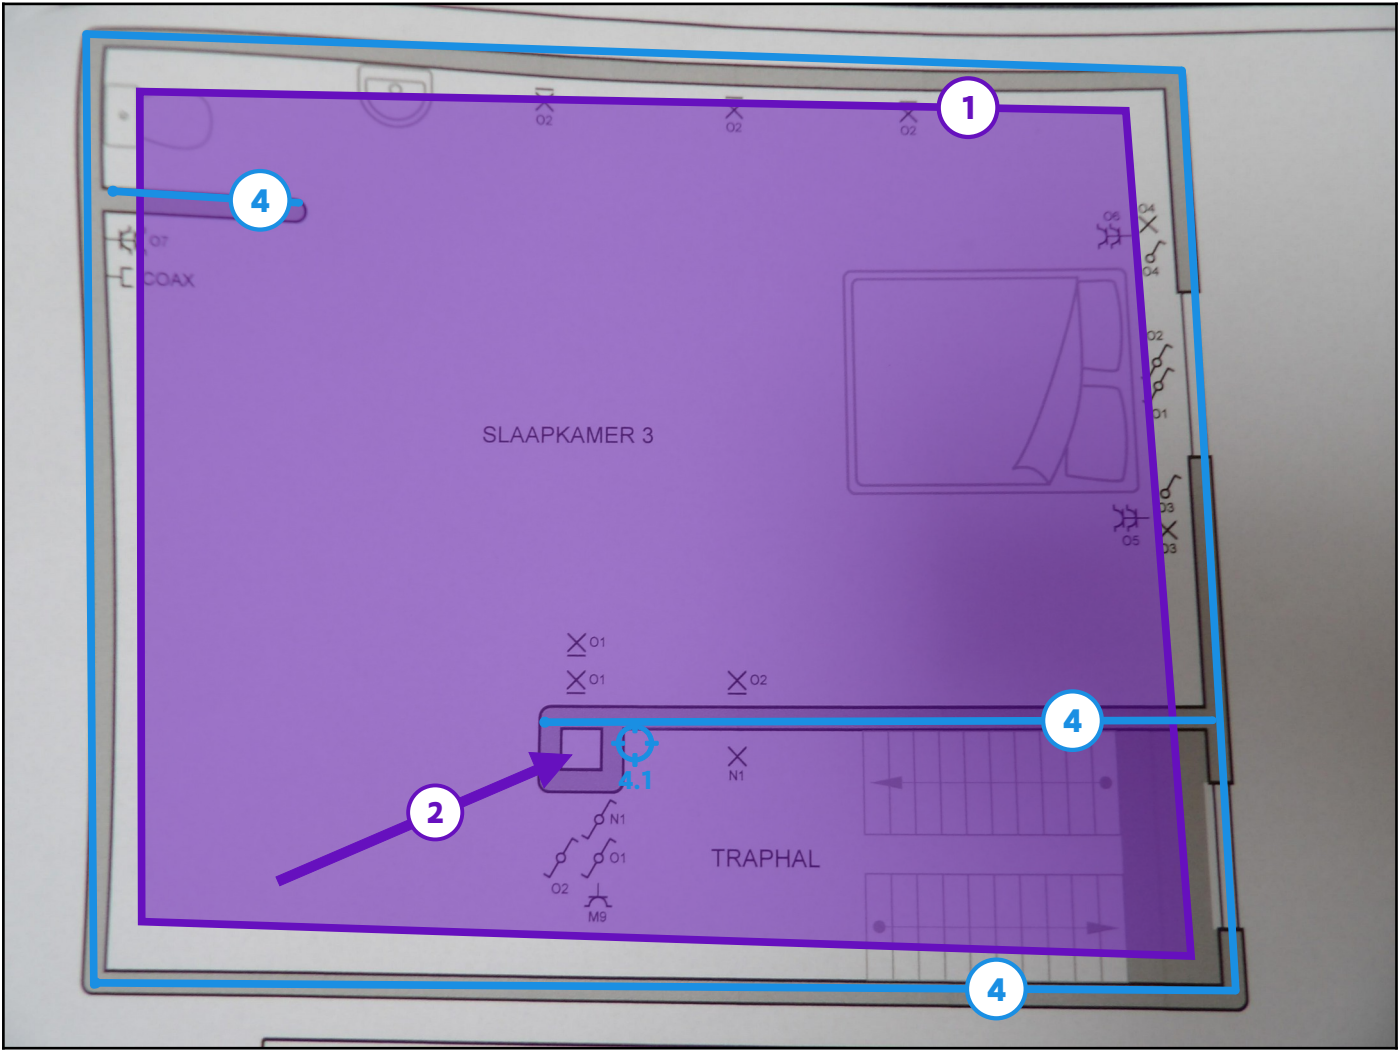
# Plan 1.4: 2 de Verdiep

| Beschrijving | Type | Actie |
|---|---|---|
| 1. onderdak | Beperking | - |
| 2. Schouw | Beperking | - |

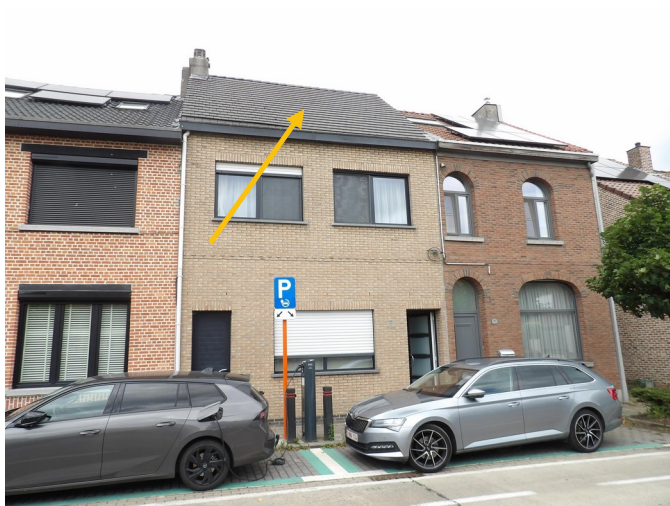
*Situeringsfoto*

**Reden:** Het te onderzoeken materiaal situeert zich hoger dan 3,50 m te rekenen vanaf een veilige ondergrond

**Uitleg van de asbestdeskundige:** Het onderdak kan uit asbesthoudende Materialen bestaan

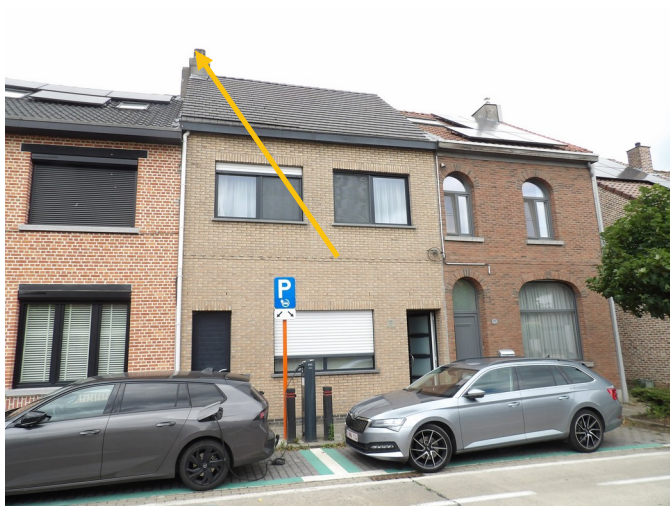
*Situeringsfoto*

**Reden:** Het te onderzoeken materiaal situeert zich hoger dan 3,50 m te rekenen vanaf een veilige ondergrond

**Uitleg van de asbestdeskundige:** Bovenkant schouw kan afgewerkt zijn met asbesthoudende materialen

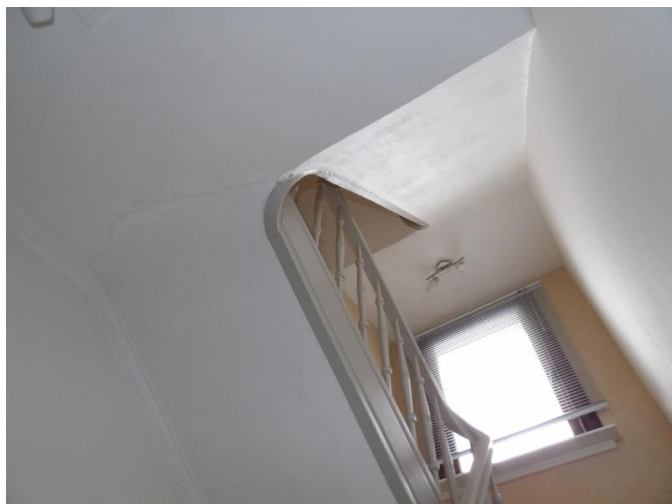
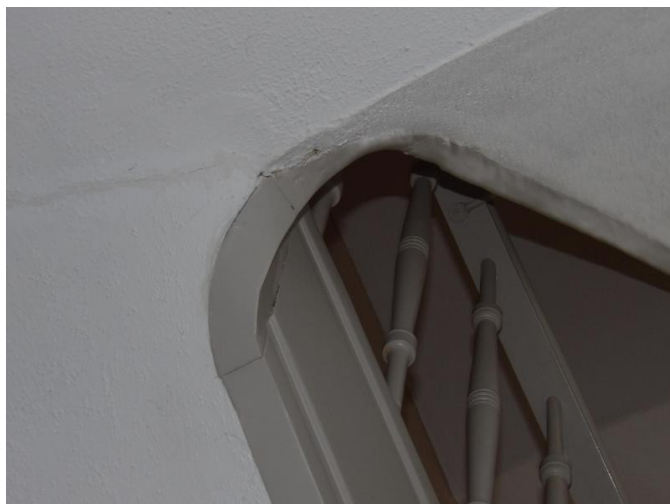
## Fiche 3: Pleisterwerken plafond

Geen asbest

| # | Type | Referentie | Resultaat |
|---|---|---|---|
| 3.1 | Mengmonster | pleister plafond | Geen asbest |

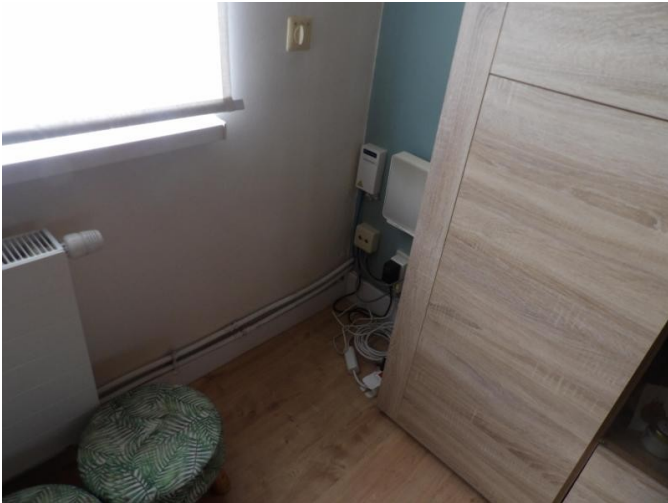
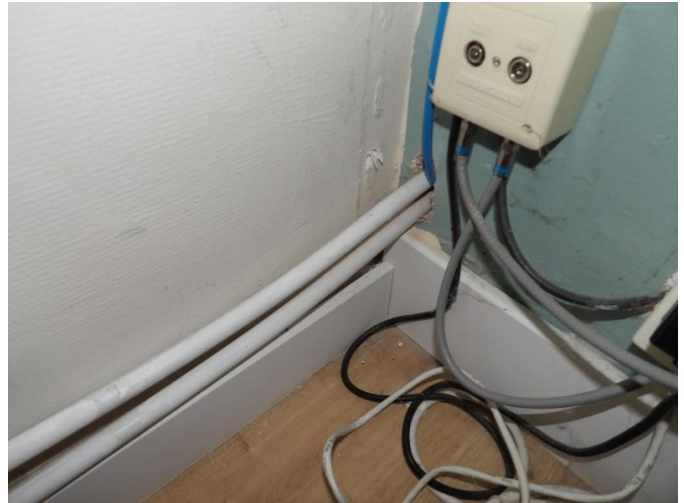
## Fiche 4: pleisterwerken muur

Geen asbest

| # | Type | Referentie | Resultaat |
|---|---|---|---|
| 4.1 | Mengmonster | pleister muur | Geen asbest |
