Asbestinventarisatetest

Schone Horizontlaan 5, 1933 Zaventem

Attestnummer : 20260603-000497.000

Uitgegeven op : 03.06.2026

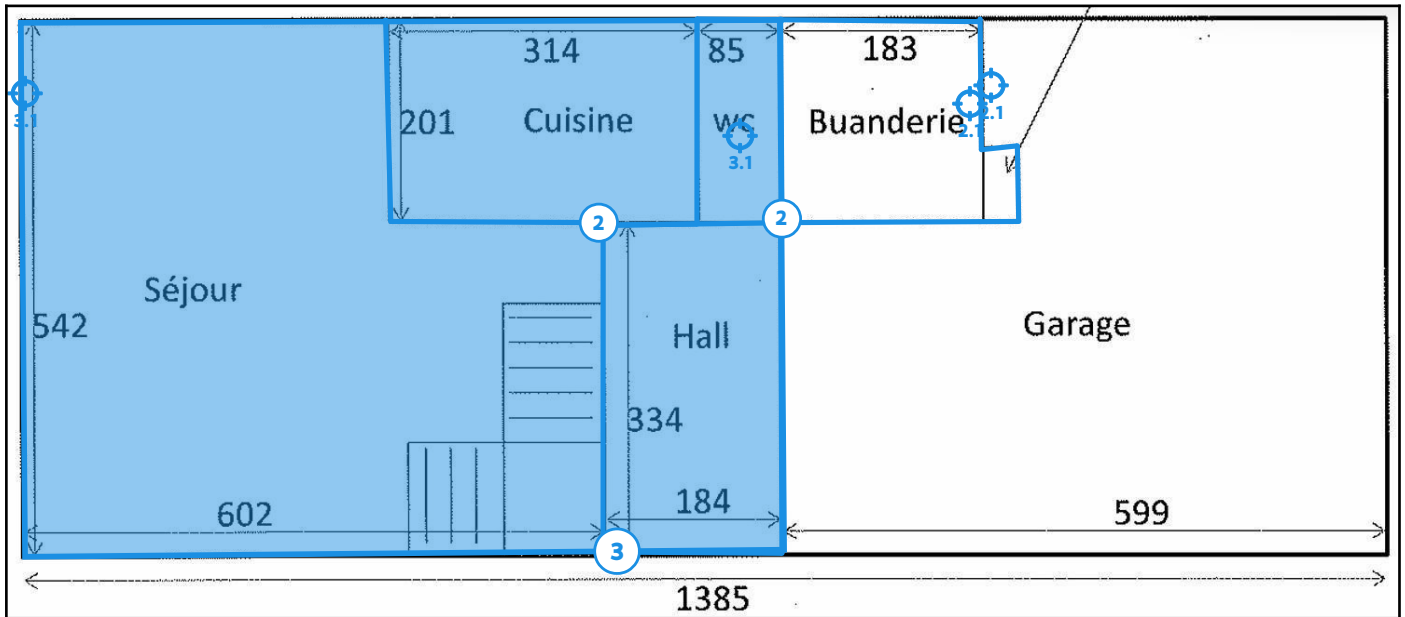
Plan 1.2: Gelijkvloers muren

Beschrijving	Type	Actie
2. Pleister muren	Geen asbest	-
2.1 Code: M01	Mengmonster	-
3. Pleister plafond	Geen asbest	-
3.1 Code: M02	Mengmonster	-

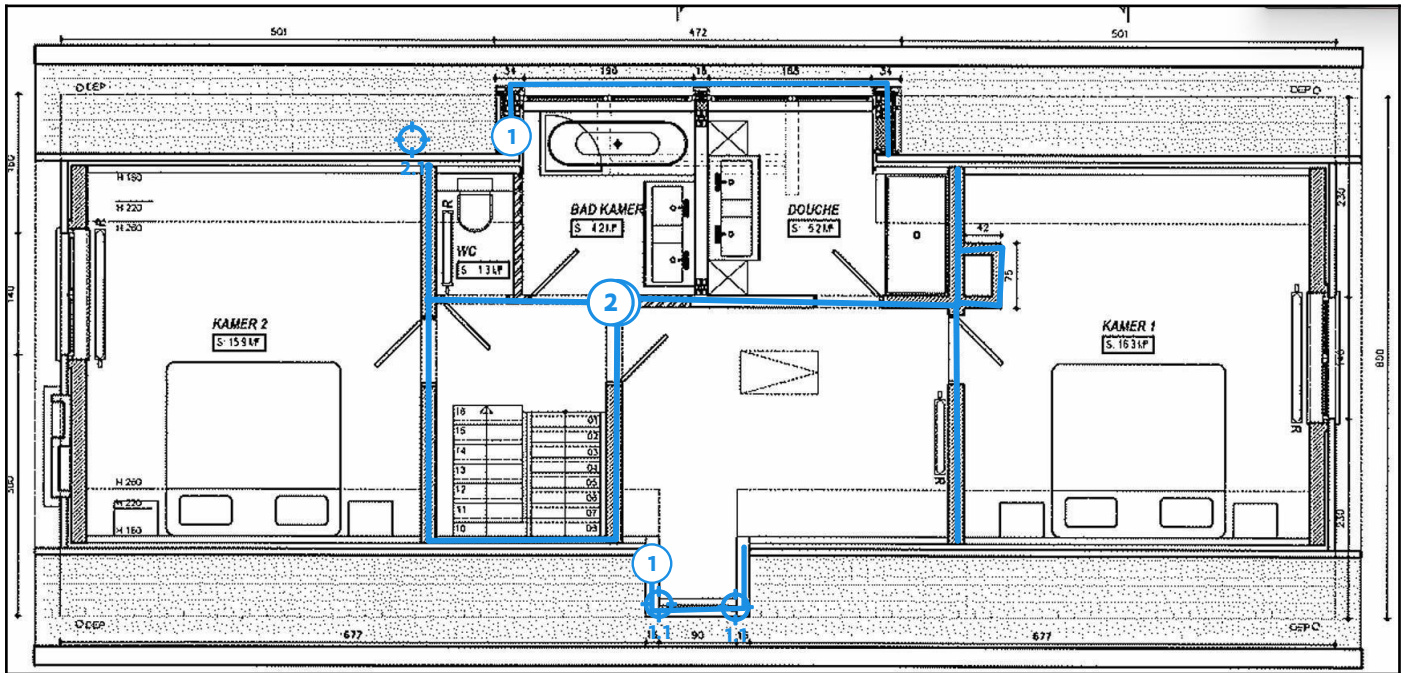
Plan 1.5: 1e Verdieping muren

Beschrijving	Type	Actie
1. Crepi dakkapellen	Geen asbest	-
1.1 Code: M03	Mengmonster	-
2. Pleister muren	Geen asbest	-
2.1 Code: M01	Mengmonster	-

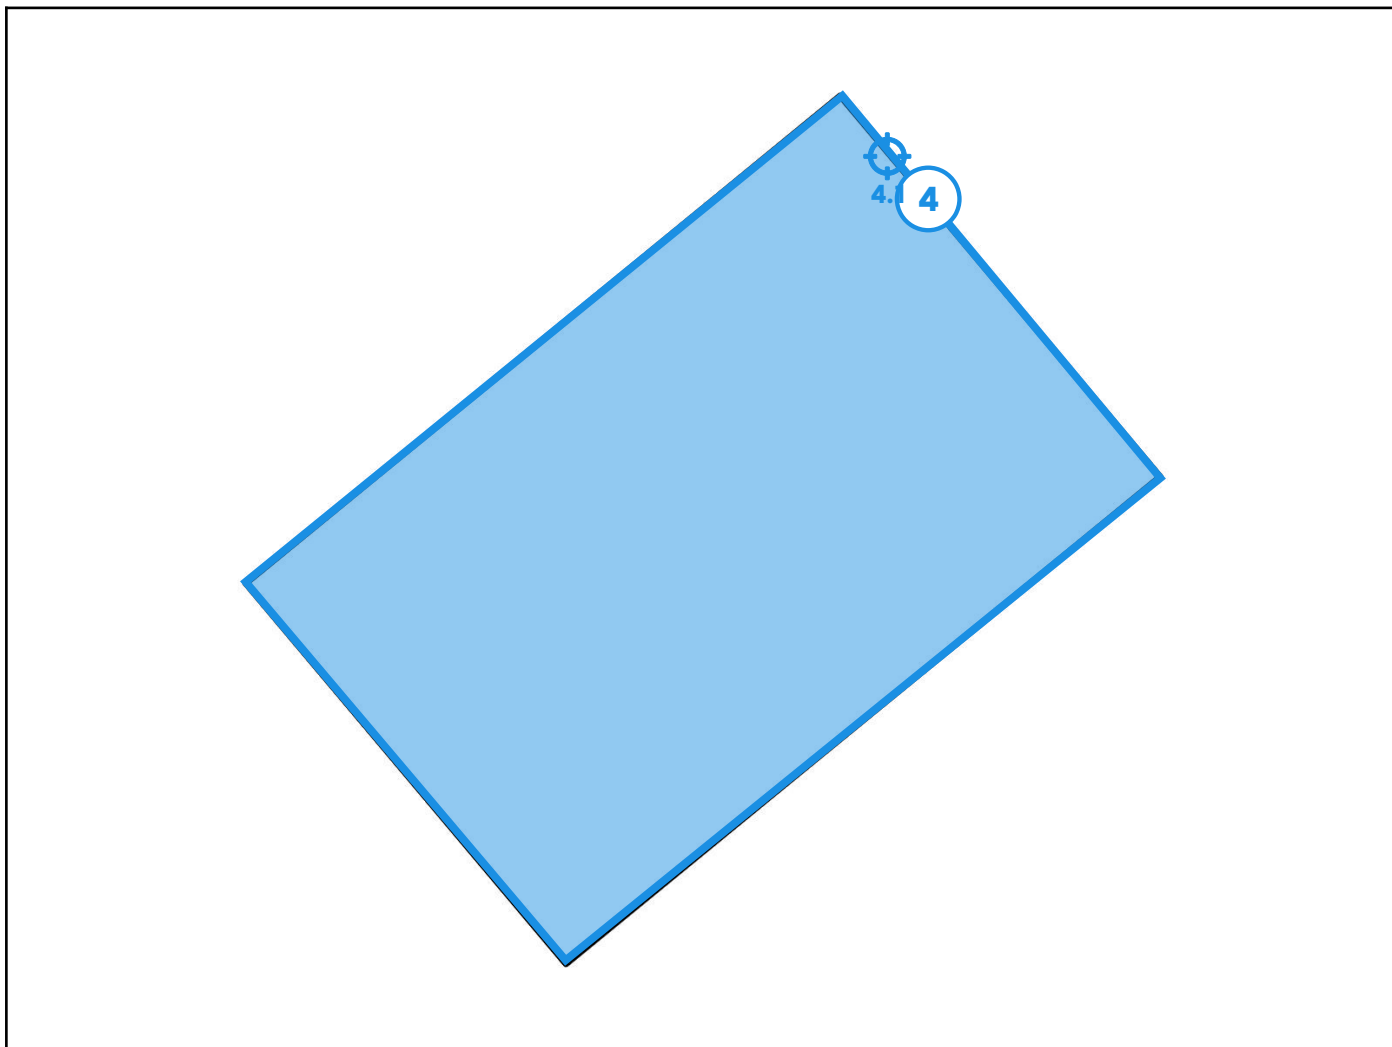
Plan 2.1: Tuinhuis plan

Beschrijving	Type	Actie
4. Shingles tuinhuis	Geen asbest	-
4.1 Code: M04	Puntmonster	-

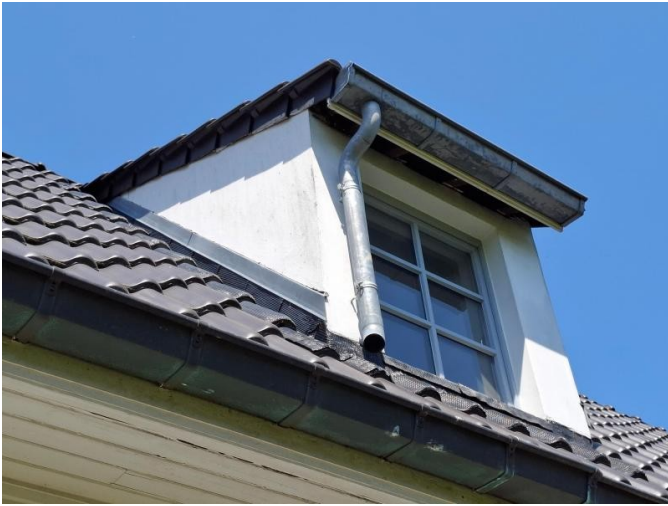
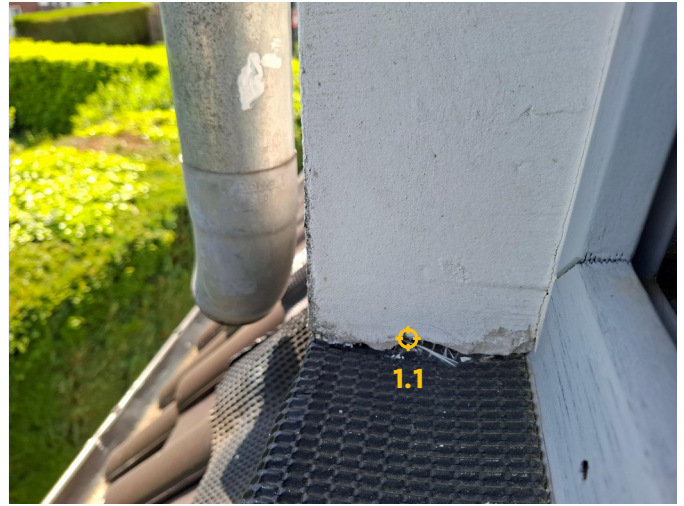
Fiche 1: Crepi dakkapellen

Conclusie

Geen asbest

#	Type	Referentie	Resultaat
1.1	Mengmonster	M03	Geen asbest

Beschrijving	Crepi dakkapellen
Omgeving	Buiten
Primaire drager	Wand buitenschil
Bindmiddel van materiaal	Cement
Gebondenheid op basis van bindmiddel	Hecht
Hoeveelheid (oppervlakte - aantal)	<ul style="list-style-type: none">• 10,00 m² - 1 stuk
Totale oppervlakte	10,00 m ²
Identificatiemethode	Een monstername door de asbestdeskundige met laboanalyse door een asbestlabo.
Destructieve handeling voor identificatie	Nee

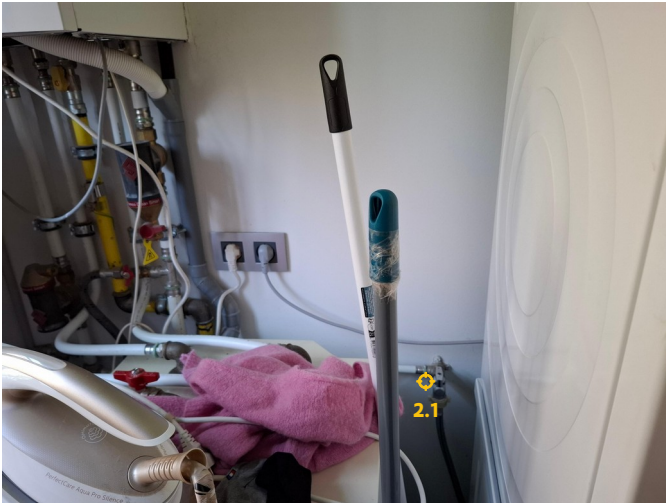
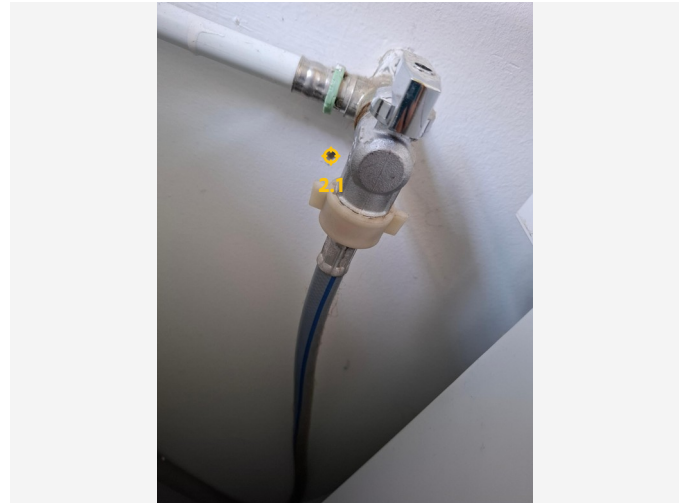
Fiche 2: Pleister muren

Conclusie

Geen asbest

#	Type	Referentie	Resultaat
2.1	Mengmonster	M01	Geen asbest

Beschrijving	Pleister muren
Omgeving	Binnen
Primaire drager	Binnenwand
Bindmiddel van materiaal	Gips - kalk
Gebondenheid op basis van bindmiddel	Niet-hechtgebonden
Hoeveelheid (oppervlakte - dikte - aantal)	• 190,00 m ² - 1,50 cm - 1 stuk
Totaal volume	2,85 m ³
Identificatiemethode	Een monstername door de asbestdeskundige met laboanalyse door een asbestlabo.
Destructieve handeling voor identificatie	Nee

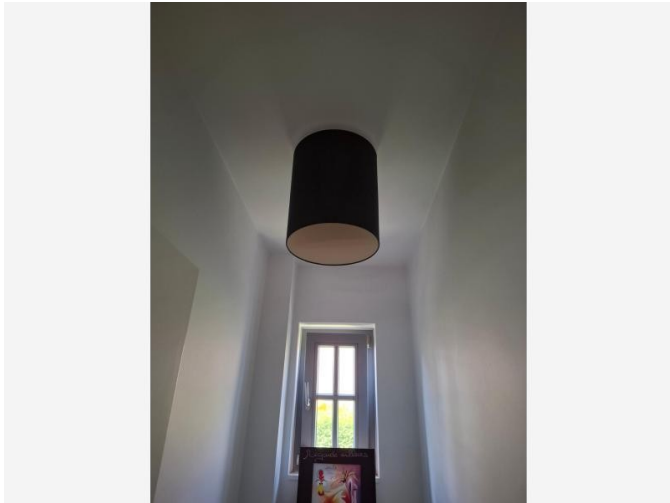
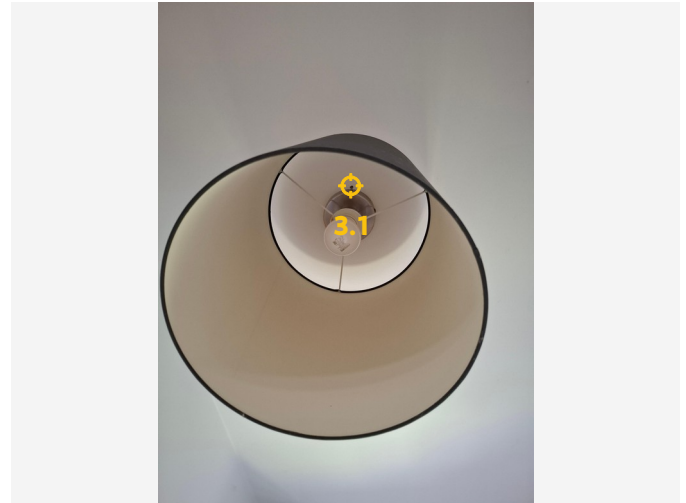
Fiche 3: Pleister plafond

Conclusie

Geen asbest

#	Type	Referentie	Resultaat
3.1	Mengmonster	M02	Geen asbest

Beschrijving	Pleister plafond
Omgeving	Binnen
Primaire drager	Plafond
Bindmiddel van materiaal	Gips - kalk
Gebondenheid op basis van bindmiddel	Niet-hechtgebonden
Hoeveelheid (oppervlakte - dikte - aantal)	• 40,00 m ² - 1,50 cm - 1 stuk
Totaal volume	0,60 m ³
Identificatiemethode	Een monstername door de asbestdeskundige met laboanalyse door een asbestlabo.
Destructieve handeling voor identificatie	Nee

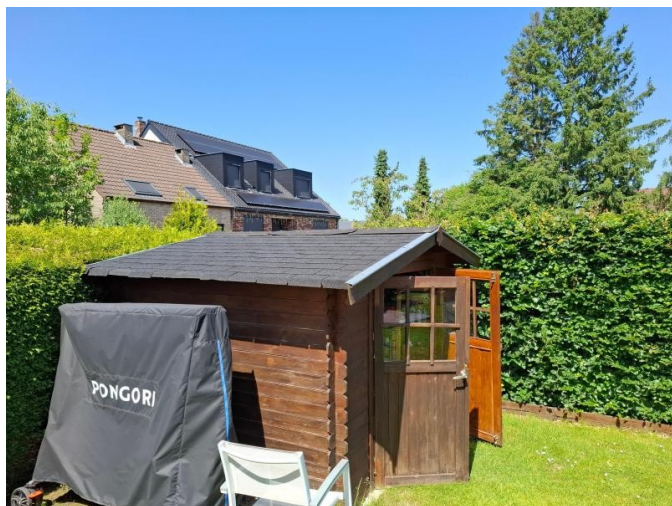
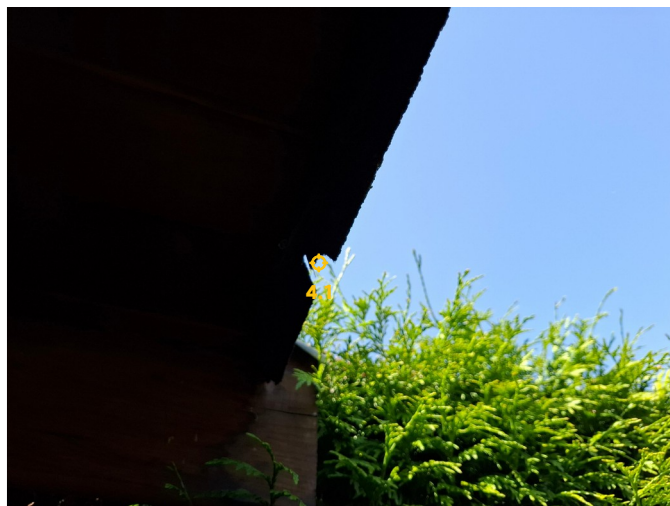
Fiche 4: Shingles tuinhuis

Conclusie

Geen asbest

#	Type	Referentie	Resultaat
4.1	Puntmonster	M04	Geen asbest

Beschrijving	Shingles tuinhuis
Omgeving	Buiten
Primaire drager	Schuin dak
Bindmiddel van materiaal	Bitumen (roofing, teer, asfalt)
Gebondenheid op basis van bindmiddel	Hecht
Hoeveelheid (oppervlakte - aantal)	• 5,00 m ² - 1 stuk
Totale oppervlakte	5,00 m ²
Identificatiemethode	Een monstername door de asbestdeskundige met laboanalyse door een asbestlabo.
Destructieve handeling voor identificatie	Nee
