# Asbestinventarisatetest

Anselmostraat 54, 2018 Antwerpen

Attestnummer : 20250521-000137.000

Uitgegeven op : 21.05.2025

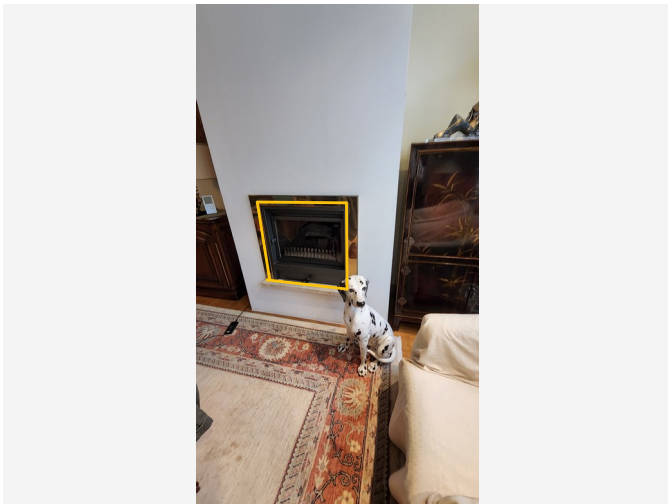
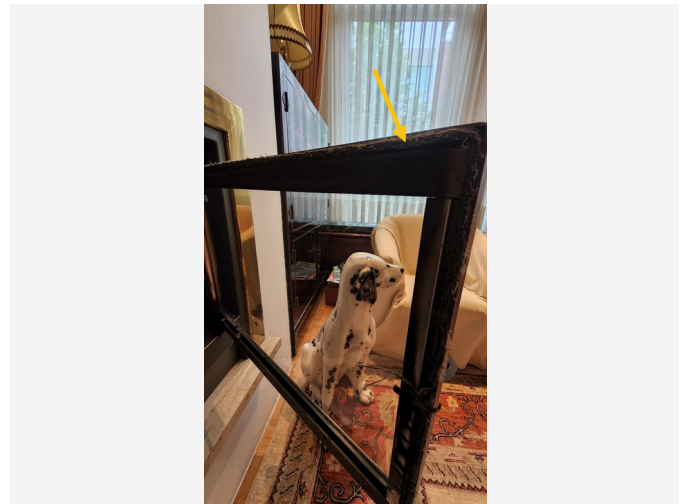
Eindbeoordeling materiaalrisico	Hoog materiaalrisico en/of hoge kans op vezelvrijgave
---------------------------------	---

Gebondenheid	Categorie 3: niet-hechtgebonden met weinig of geen matrix
Asbestsoort (vezeltype)	Alleen chrysotiel
Asbestconcentratie	Hoog ( $\geq 50\%$ )
Afschermingsgraad van het gehele materiaal	Geheel of deels (ook) vrij aan binnenluchtstromen
Toestand van het materiaal	Matig beschadigd, matig verweerd

<b>Beschrijving</b>	Kachelkoord
<b>Omgeving</b>	Grenst aan binnen- en buitenlucht
<b>Primaire drager</b>	HVAC infrastructuur en uitrusting
<b>Asbestmateriaal</b>	Koord, lint, band, strip
<b>Bindmiddel van asbestmateriaal</b>	Weinig of geen bindmiddel (textiel, bevlokkings, ...)
<b>Gebondenheid op basis van bindmiddel</b>	Niet-hechtgebonden
<b>Hoeveelheid (lengte - omtrek - aantal)</b>	<ul style="list-style-type: none"><li>• 1,00 m - 0,30 cm - 1 stuk</li></ul>
<b>Totale oppervlakte</b>	0,003 m <sup>2</sup>
<b>Eenvoudig bereikbaar</b>	Ja
<b>Bevestigingswijze</b>	<ul style="list-style-type: none"><li>• Geklemd</li></ul>
<b>Identificatiemethode</b>	Vaststelling zonder monstername
<b>Destructieve handeling voor identificatie</b>	Nee

**Dringend verwijderen**

- Verwijder dit asbestmateriaal zo snel mogelijk. Volg de toestand goed op.

- Eenvoudige handelingen: mag via doe-het-zelf of door werknemer(s) met opleidingsattest eenvoudige handelingen  
Mag onder eenvoudige handelingen verwijderd worden zonder de toepassing te breken

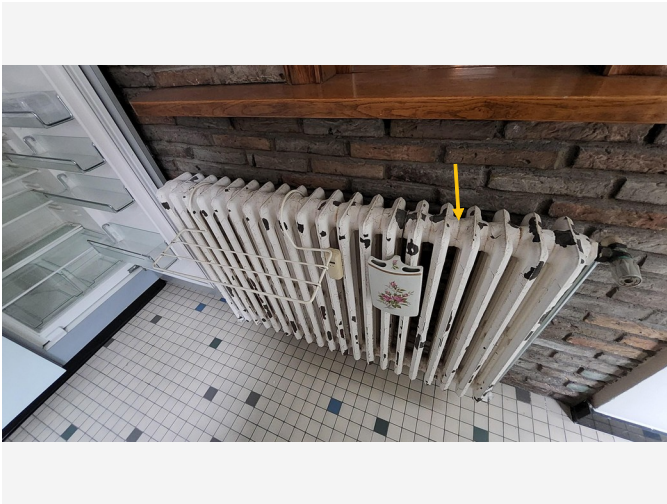
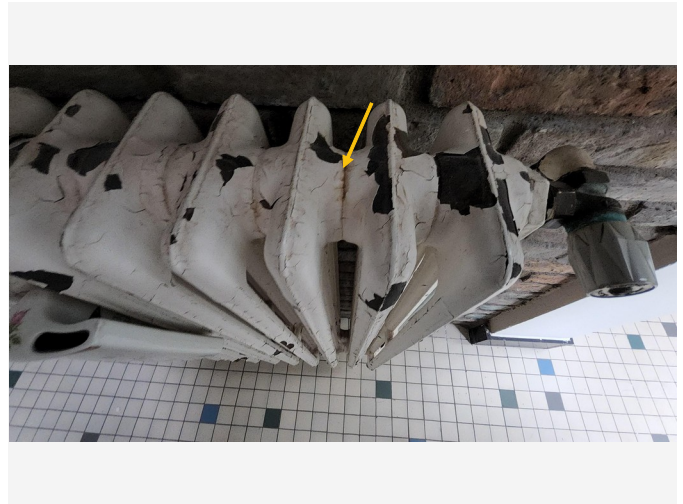
Eindbeoordeling materiaalrisico	Hoog materiaalrisico en/of hoge kans op vezelvrijgave
---------------------------------	---

Gebondenheid	Categorie 1: hechtgebonden in oorsprong
Asbestsoort (vezeltype)	Crocidoliet aanwezig
Asbestconcentratie	Laag (< 50%)
Afschermingsgraad van het gehele materiaal	Geheel of deels (ook) vrij aan binnenluchtstromen
Toestand van het materiaal	Matig beschadigd, matig verweerd

<b>Beschrijving</b>	Dichtingen radiatoren
<b>Omgeving</b>	Binnen
<b>Primaire drager</b>	HVAC infrastructuur en uitrusting
<b>Asbestmateriaal</b>	Pakking, dichting
<b>Bindmiddel van asbestmateriaal</b>	Cement
<b>Gebondenheid op basis van bindmiddel</b>	Hecht
<b>Hoeveelheid (gewicht - aantal)</b>	<ul style="list-style-type: none"><li>• 3,00 kg - 1 stuk</li></ul>
<b>Totaal gewicht</b>	3,00 kg
<b>Eenvoudig bereikbaar</b>	Ja
<b>Bevestigingswijze</b>	<ul style="list-style-type: none"><li>• Geklemd</li></ul>
<b>Identificatiemethode</b>	Vaststelling zonder monsternamen
<b>Destructieve handeling voor identificatie</b>	Nee
<b>Opmerking</b>	De radiatoren doorheen de woning zijn geschilderd, echter was er 1 radiator waar er reeds zware verwerking zichtbaar was op de radiator. Hierdoor konden er dichtingen vastgesteld worden

**Dringend verwijderen**

- Verwijder dit asbestmateriaal zo snel mogelijk. Volg de toestand goed op.

- Eenvoudige handelingen: mag via doe-het-zelf of door werknemer(s) met opleidingsattest eenvoudige handelingen  
Mag onder eenvoudige handelingen verwijderd worden zonder de toepassing te breken

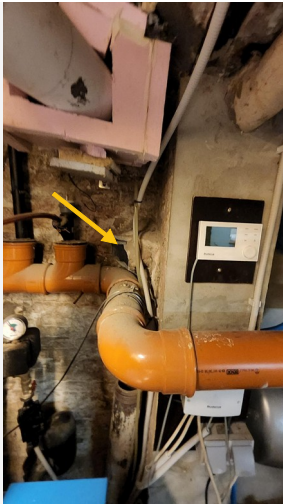
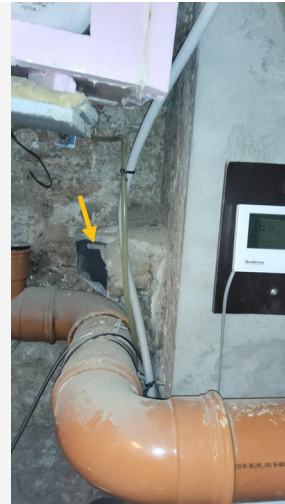
Eindbeoordeling materiaalrisico	Hoog materiaalrisico en/of hoge kans op vezelvrijgave
Opmerking	Buis in de kelder is gebroken en heeft contact met binnenluchtstromen.

Gebondenheid	Categorie 1: hechtgebonden in oorsprong
Asbestsoort (vezeltype)	Crocidoliet aanwezig
Asbestconcentratie	Laag (< 50%)
Afschermingsgraad van het gehele materiaal	Geheel of deels (ook) vrij aan binnenluchtstromen
Toestand van het materiaal	Zwaar beschadigd, zwaar verweerd

Beschrijving	Buis
Omgeving	Grenst aan binnen- en buitenlucht
Primaire drager	HVAC infrastructuur en uitrusting
Asbestmateriaal	Buis, koper, leiding, pijp, doorvoer
Bindmiddel van asbestmateriaal	Cement
Gebondenheid op basis van bindmiddel	Hecht
Hoeveelheid (lengte - omtrek - dikte - aantal)	<ul style="list-style-type: none"><li>• 0,50 m - 25,00 cm - 3,00 cm - 1 stuk</li></ul>
Totaal volume	0,004 m <sup>3</sup>
Eenvoudig bereikbaar	Nee <ul style="list-style-type: none"><li>• Verwijdering tast de bouwkundige integriteit aan.</li></ul>
Bevestigingswijze	<ul style="list-style-type: none"><li>• Verlijmd, ingegoten, versmeerd</li></ul>
Identificatiemethode	Vaststelling zonder monsternamen
Destructieve handeling voor identificatie	Nee

**Dringend maatregelen nemen**

- Zorg voor een veilig beheer. Vermijd het beschadigen van het asbestmateriaal. Controleer de toestand jaarlijks op wijzigingen.
- Scherm in afwachting van verwijdering het asbestmateriaal af van luchtstromingen en verstoring: bijvoorbeeld door het te verpakken, te fixeren, af te dekken, signalisatie - afbakening aan te brengen, ...
- Zorg voor een veilig beheer en verwijder dit asbestmateriaal wanneer het bij werken eenvoudig bereikbaar wordt. Controleer de toestand jaarlijks op wijzigingen.

- Eenvoudige handelingen: enkel door erkend asbestverwijderaar  
Mag onder eenvoudige handelingen verwijderd worden zonder de toepassing te breken. Wij adviseren een erkend asbestverwijderaar gezien de buis doorloopt in de woningstructuur.

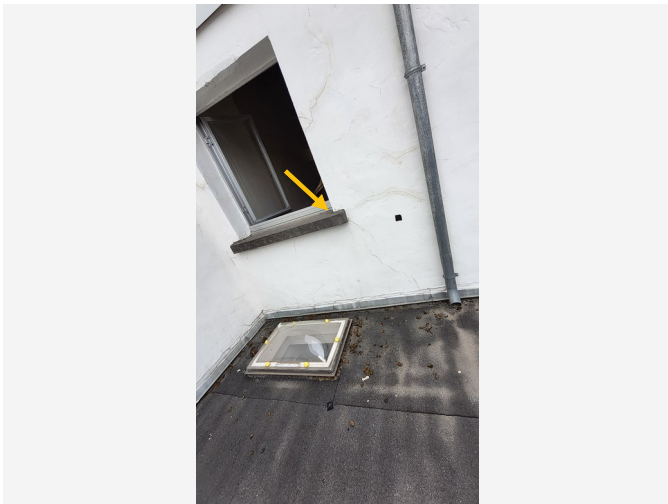
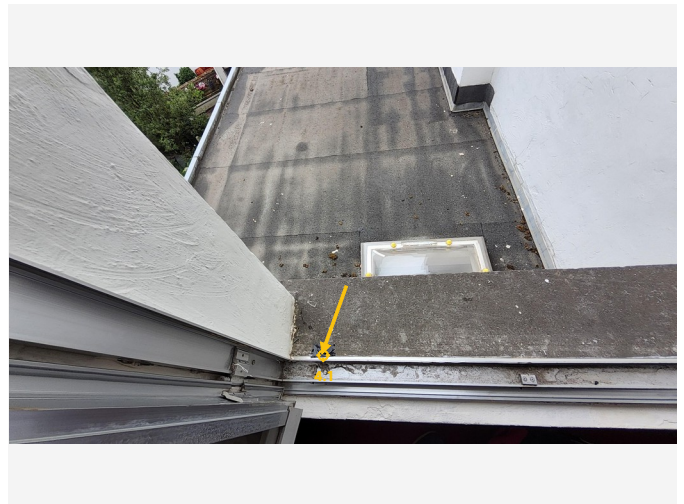
Eindbeoordeling materiaalrisico	Verhoogd materiaalrisico en/of verhoogde kans op vezelvrijgave
---------------------------------	--

Gebondenheid	Categorie 1: hechtgebonden in oorsprong
Asbestsoort (vezeltype)	Alleen chrysotiel
Asbestconcentratie	Laag (< 50%)
Afschermingsgraad van het gehele materiaal	Geheel of deels vrij aan de buitenlucht
Toestand van het materiaal	Matig beschadigd, matig verweerd

#	Type	Referentie	Resultaat
4.1	Puntmonster	15/5/25-A5	Chrysotiel

<b>Beschrijving</b>	Mastiek tussen muur en profiel
<b>Omgeving</b>	Binnen
<b>Primaire drager</b>	Wandopening verticaal (raam, deur, ...)
<b>Asbestmateriaal</b>	In-situ afwerkingslagen - Pasta, stopverf, voegsel, stopsel, vulsel, mastiek, kitten, ...
<b>Bindmiddel van asbestmateriaal</b>	Kitten, mastiek, pasta
<b>Gebondenheid op basis van bindmiddel</b>	Hecht
<b>Hoeveelheid (gewicht - aantal)</b>	<ul style="list-style-type: none"><li>• 10,00 kg - 1 stuk</li></ul>
<b>Totaal gewicht</b>	10,00 kg
<b>Eenvoudig bereikbaar</b>	Ja
<b>Bevestigingswijze</b>	<ul style="list-style-type: none"><li>• Verlijmd, ingegoten, versmeerd</li></ul>
<b>Identificatiemethode</b>	Vaststelling met monsternamen
<b>Destructieve handeling voor identificatie</b>	Nee

Verwijderen

- Verwijder dit asbestmateriaal zo snel mogelijk. Volg de toestand goed op.

- Eenvoudige handelingen: mag via doe-het-zelf of door werknemer(s) met opleidingsattest eenvoudige handelingen  
Mag onder eenvoudige handelingen verwijderd worden zonder de toepassing te breken

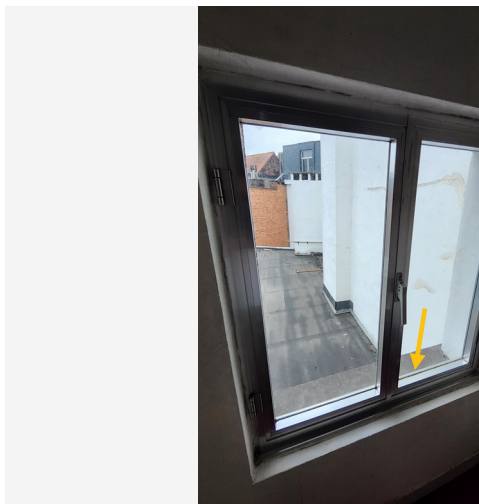
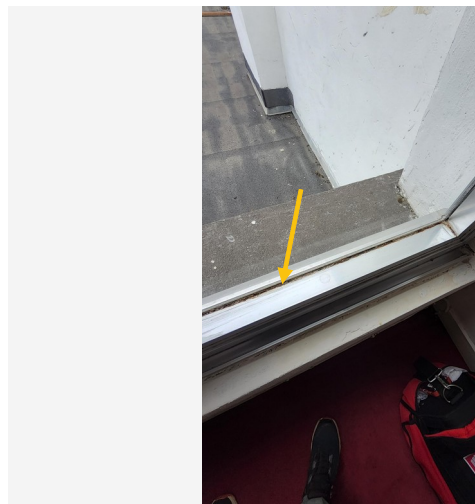
Eindbeoordeling materiaalrisico	Verhoogd materiaalrisico en/of verhoogde kans op vezelvrijgave
---------------------------------	--

Gebondenheid	Categorie 1: hechtgebonden in oorsprong
Asbestsoort (vezeltype)	Amfibool aanwezig, uitgezonderd crocidoliet
Asbestconcentratie	Laag (< 50%)
Afschermingsgraad van het gehele materiaal	Geheel of deels (ook) vrij aan de binnenlucht
Toestand van het materiaal	Matig beschadigd, matig verweerd

<b>Beschrijving</b>	Mastiek tussen glas en profiel
<b>Omgeving</b>	Grenst aan binnen- en buitenlucht
<b>Primaire drager</b>	Wandopening verticaal (raam, deur, ...)
<b>Asbestmateriaal</b>	In-situ afwerkingslagen - Pasta, stopverf, voegsel, stopsel, vulsel, mastiek, katten, ...
<b>Bindmiddel van asbestmateriaal</b>	Kitten, mastiek, pasta
<b>Gebondenheid op basis van bindmiddel</b>	Hecht
<b>Hoeveelheid (gewicht - aantal)</b>	<ul style="list-style-type: none"><li>• 10,00 kg - 1 stuk</li></ul>
<b>Totaal gewicht</b>	10,00 kg
<b>Eenvoudig bereikbaar</b>	Ja
<b>Bevestigingswijze</b>	<ul style="list-style-type: none"><li>• Verlijmd, ingegoten, versmeerd</li></ul>
<b>Identificatiemethode</b>	Vaststelling zonder monsternamen
<b>Destructieve handeling voor identificatie</b>	Nee

Verwijderen

- Verwijder dit asbestmateriaal zo snel mogelijk. Volg de toestand goed op.

- Eenvoudige handelingen: mag via doe-het-zelf of door werknemer(s) met opleidingsattest eenvoudige handelingen  
Mag onder eenvoudige handelingen verwijderd worden in 1 geheel zonder de toepassing te breken

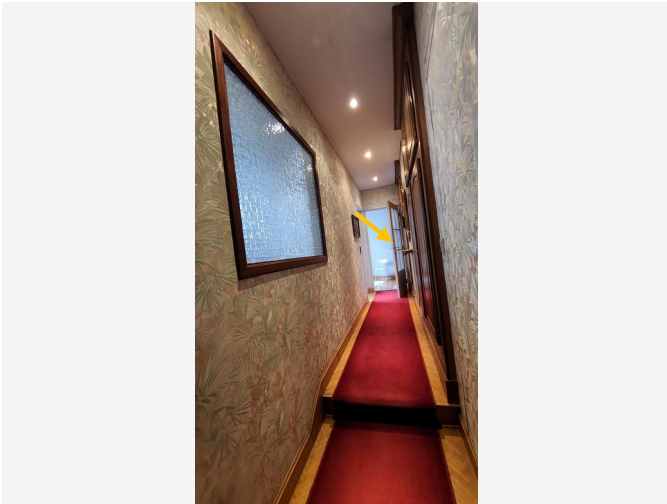
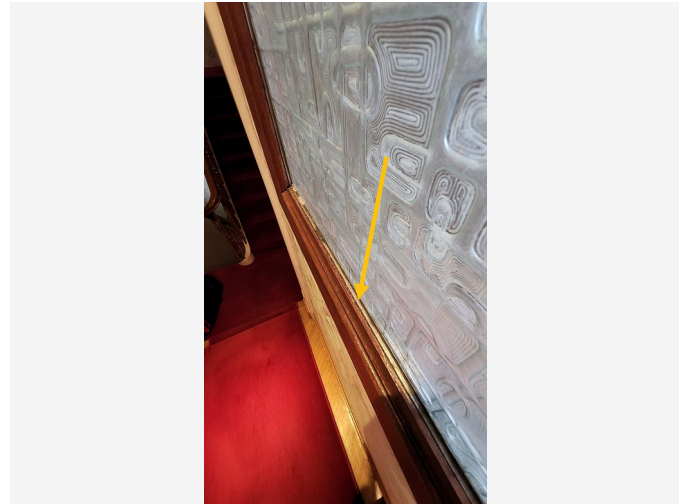
Eindbeoordeling materiaalrisico	Verhoogd materiaalrisico en/of verhoogde kans op vezelvrijgave
---------------------------------	--

Gebondenheid	Categorie 1: hechtgebonden in oorsprong
Asbestsoort (vezeltype)	Amfibool aanwezig, uitgezonderd crocidoliet
Asbestconcentratie	Laag (< 50%)
Afschermingsgraad van het gehele materiaal	Geheel of deels (ook) vrij aan de binnenlucht
Toestand van het materiaal	Matig beschadigd, matig verweerd

<b>Beschrijving</b>	Mastiek in binnendeuren
<b>Omgeving</b>	Binnen
<b>Primaire drager</b>	Wandopening verticaal (raam, deur, ...)
<b>Asbestmateriaal</b>	Brandwerende afsluiting (prefab geheel) - Deur
<b>Bindmiddel van asbestmateriaal</b>	Kitten, mastiek, pasta
<b>Gebondenheid op basis van bindmiddel</b>	Hecht
<b>Hoeveelheid (gewicht - aantal)</b>	<ul style="list-style-type: none"><li>• 1,00 kg - 1 stuk</li></ul>
<b>Totaal gewicht</b>	1,00 kg
<b>Eenvoudig bereikbaar</b>	Ja
<b>Bevestigingswijze</b>	<ul style="list-style-type: none"><li>• Verlijmd, ingegoten, versmeerd</li></ul>
<b>Identificatiemethode</b>	Vaststelling zonder monsternamen
<b>Destructieve handeling voor identificatie</b>	Nee

Verwijderen

- Verwijder dit asbestmateriaal zo snel mogelijk. Volg de toestand goed op.

- Eenvoudige handelingen: mag via doe-het-zelf of door werknemer(s) met opleidingsattest eenvoudige handelingen  
Mag onder eenvoudige handelingen verwijderd worden in 1 geheel zonder de toepassing te breken

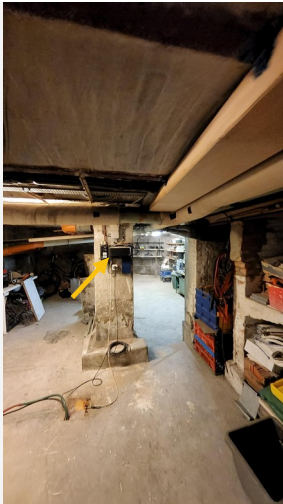
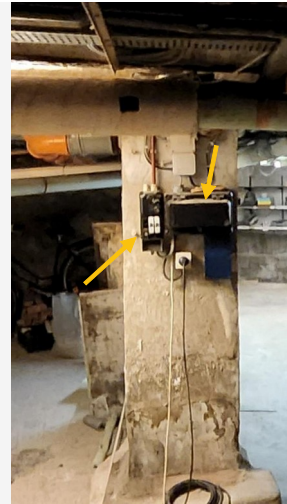
Eindbeoordeling materiaalrisico	Verhoogd materiaalrisico en/of verhoogde kans op vezelvrijgave
---------------------------------	--

Gebondenheid	Categorie 1: hechtgebonden in oorsprong
Asbestsoort (vezeltype)	Crocidoliet aanwezig
Asbestconcentratie	Laag (< 50%)
Afschermingsgraad van het gehele materiaal	Geheel of deels (ook) vrij aan de binnenlucht
Toestand van het materiaal	Licht beschadigd, licht verweerd. Intact calciumsilicaatmateriaal of categorie III 'gebondenheid'

Beschrijving	bakeliet
Omgeving	Binnen
Primaire drager	Communicatie en elektrische infrastructuur en uitrusting
Asbestmateriaal	Plaat, paneel, tablet - Type Bakeliet
Bindmiddel van asbestmateriaal	Kunststof of -hars
Gebondenheid op basis van bindmiddel	Hecht
Hoeveelheid (oppervlakte - dikte - aantal)	• 1,00 m <sup>2</sup> - 5,00 cm - 1 stuk
Totaal volume	0,05 m <sup>3</sup>
Eenvoudig bereikbaar	Ja
Bevestigingswijze	• Geschroefd
Identificatiemethode	Vaststelling zonder monstername
Destructieve handeling voor identificatie	Nee

Verwijderen

- Verwijder dit asbestmateriaal zo snel mogelijk. Volg de toestand goed op.

- Eenvoudige handelingen: mag via doe-het-zelf of door werknemer(s) met opleidingsattest eenvoudige handelingen  
Mag onder eenvoudige handelingen verwijderd worden zonder de toepassing te breken

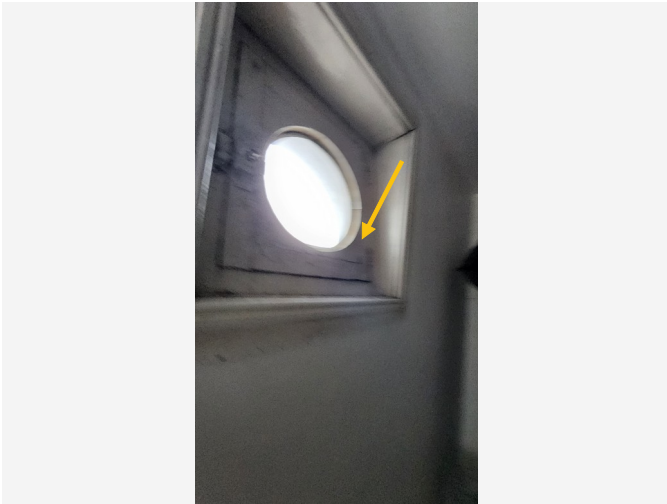
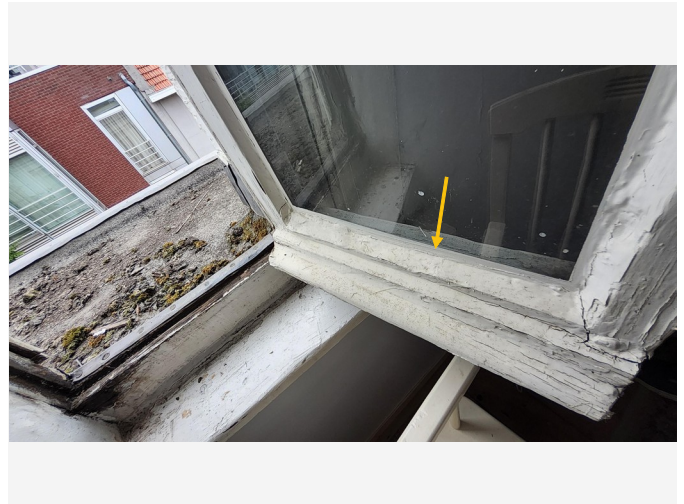
Eindbeoordeling materiaalrisico	Verhoogd materiaalrisico en/of verhoogde kans op vezelvrijgave
---------------------------------	--

Gebondenheid	Categorie 1: hechtgebonden in oorsprong
Asbestsoort (vezeltype)	Amfibool aanwezig, uitgezonderd crocidoliet
Asbestconcentratie	Laag (< 50%)
Afschermingsgraad van het gehele materiaal	Geheel of deels (ook) vrij aan de binnenlucht
Toestand van het materiaal	Matig beschadigd, matig verweerd

<b>Beschrijving</b>	Mastiek op raamkader
<b>Omgeving</b>	Grenst aan binnen- en buitenlucht
<b>Primaire drager</b>	Wandopening verticaal (raam, deur, ...)
<b>Asbestmateriaal</b>	In-situ afwerkingslagen - Pasta, stopverf, voegsel, stopsel, vulsel, mastiek, katten, ...
<b>Bindmiddel van asbestmateriaal</b>	Kitten, mastiek, pasta
<b>Gebondenheid op basis van bindmiddel</b>	Hecht
<b>Hoeveelheid (gewicht - aantal)</b>	<ul style="list-style-type: none"><li>• 2,00 kg - 1 stuk</li></ul>
<b>Totaal gewicht</b>	2,00 kg
<b>Eenvoudig bereikbaar</b>	Ja
<b>Bevestigingswijze</b>	<ul style="list-style-type: none"><li>• Verlijmd, ingegoten, versmeerd</li></ul>
<b>Identificatiemethode</b>	Vaststelling zonder monsternamen
<b>Destructieve handeling voor identificatie</b>	Nee

Verwijderen

- Verwijder dit asbestmateriaal zo snel mogelijk. Volg de toestand goed op.

- Eenvoudige handelingen: mag via doe-het-zelf of door werknemer(s) met opleidingsattest eenvoudige handelingen  
Mag onder eenvoudige handelingen verwijderd worden zonder de toepassing te breken

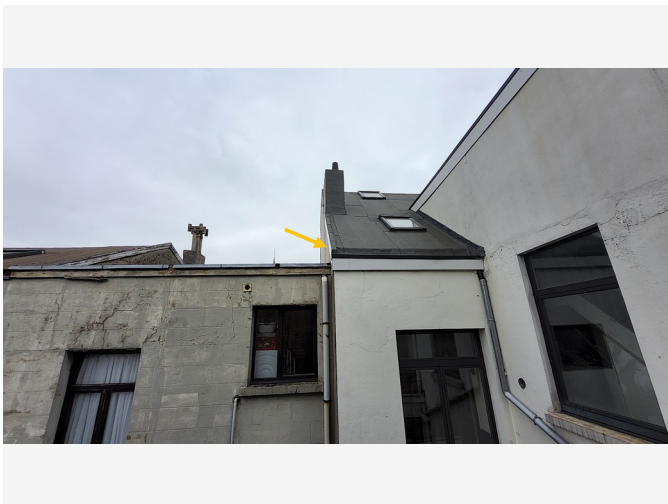
**Reden:** Er is geen volledige risicobeoordeling mogelijk
