# Asbestinventarisatetest

Wilgenstraat 3, 2950 Kapellen

Attestnummer : **20260603-000250.000**

**Asbestveilig** (maar mogelijk niet asbestvrij)

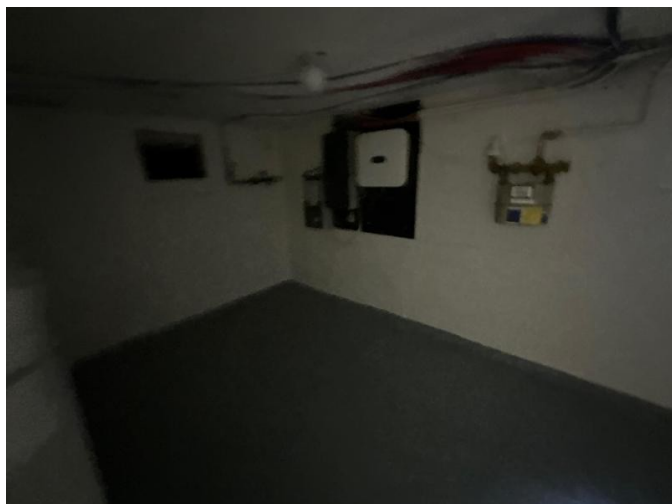
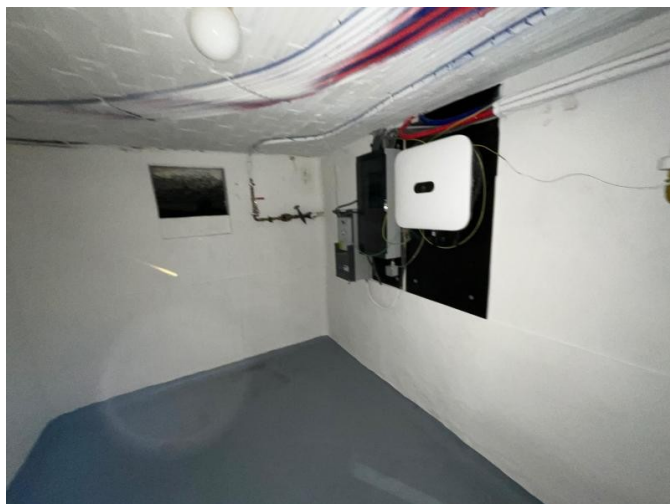
De bakelieten elementen werden verwijderd - er waren geen eventuele restanten zichtbaar op het moment van het plaatsbezoek.

| Basis voor advies | Beoordeling op basis van expertise, zonder een vaststelling door de asbestdeskundige. |

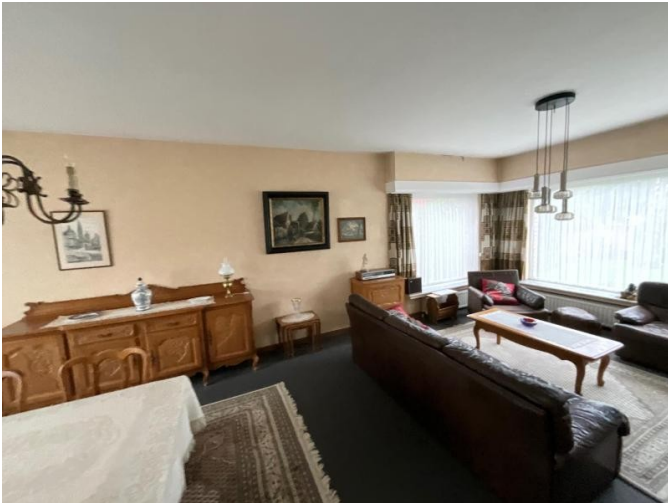
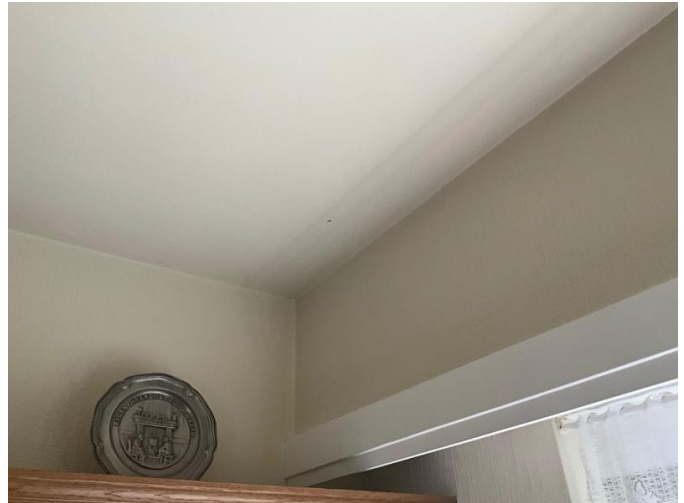
## Fiche 3: Pleisterwerk plafonds

Geen asbest

| # | Type | Referentie | Resultaat |
|---|---|---|---|
| 3.1 | Mengmonster | M002 | Geen asbest |

| Opmerking | Hoeveelheid pleisterwerk bij benadering aangezien er geen asbest werd teruggevonden in het mengstaal. |

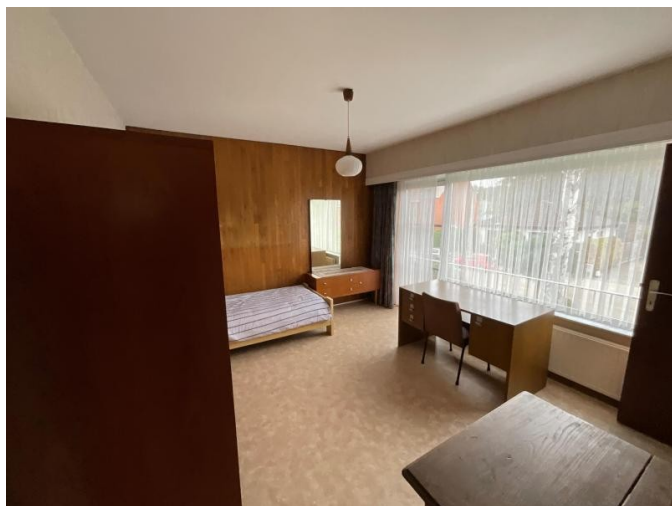
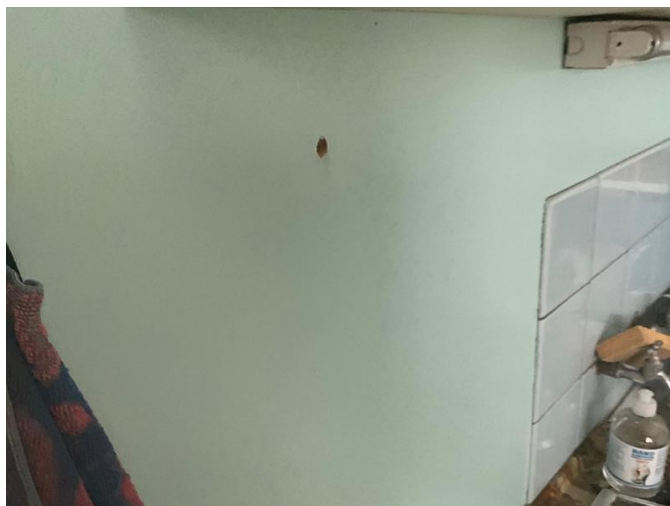
## Fiche 4: Pleisterwerk muren

Geen asbest

| # | Type | Referentie | Resultaat |
|---|---|---|---|
| 4.1 | Mengmonster | M001 | Geen asbest |

| Opmerking | Hoeveelheid pleisterwerk bij benadering aangezien er geen asbest werd teruggevonden in het mengstaal. |

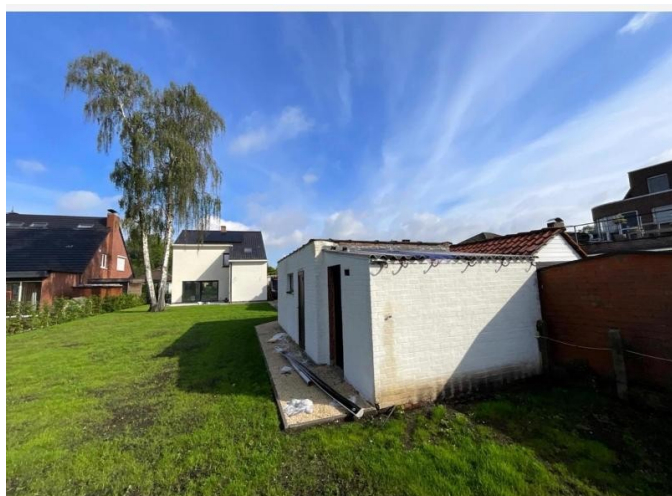
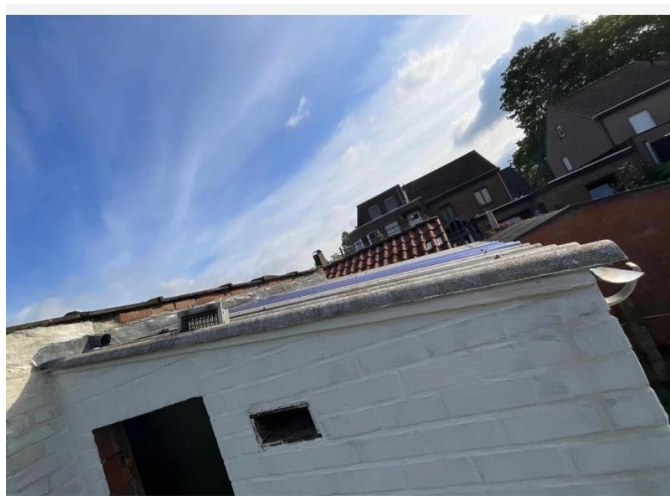
### Fiche 5: Dakbedekking achter garage - asbestverdachte golfplaten verwijderd

| Beschrijving | Notitie | Terug te vinden op plannen |
|---|---|---|
| Fiche 5: Dakbedekking achter garage - asbestverdachte golfplaten verwijderd | De asbestverdachte golfplaten werden verwijderd en er werd een nieuwe dakbedekking gebruik van na 2000, die niet asbestverdacht kan zijn, zie factuur in bijlage. Aanwezigheid van asbestverdacht restmateriaal kan nagegaan worden adhv een destructief onderzoek. | Plan 2.1: garage |

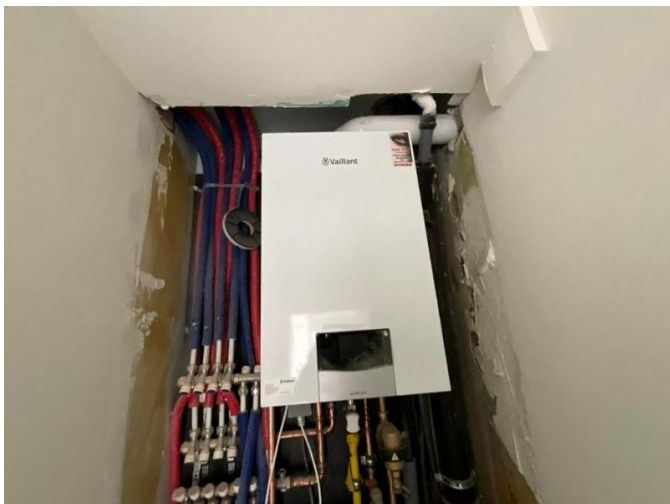
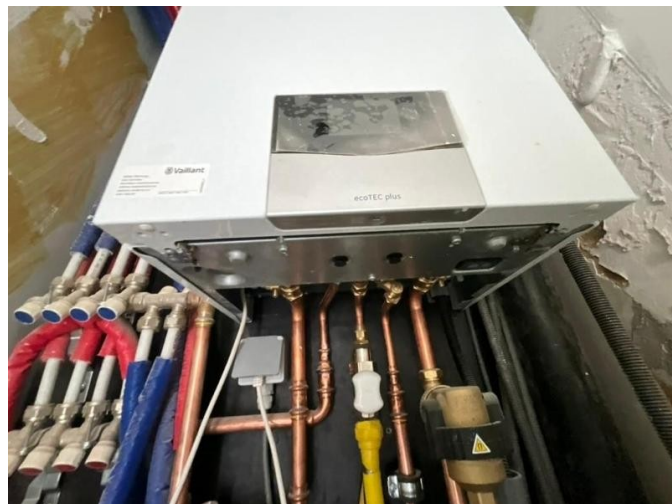
## Fiche 6: Stookketel (condenserend) - verplicht te beschrijven

| Beschrijving | Notitie | Terug te vinden op plannen |
|---|---|---|
| Fiche 6: Stookketel (condenserend) - verplicht te beschrijven | Betreft een nieuwe condenserende gasketel van 2026. Deze is niet asbestverdacht. | - |

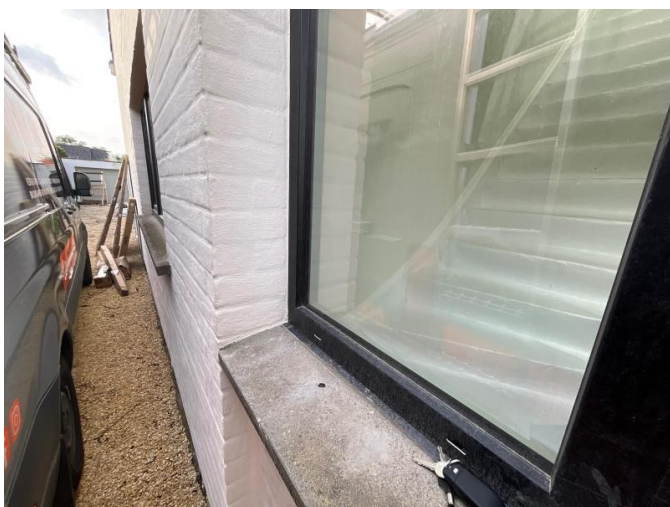
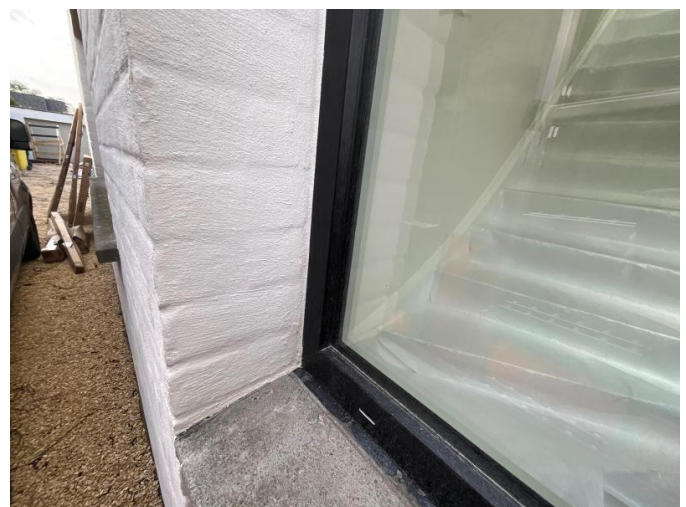
### Fiche 7: Mastiek – verwijderd

| Beschrijving | Notitie | Terug te vinden op plannen |
|---|---|---|
| Fiche 7: Mastiek - verwijderd | De mastiek werd verwijderd - er waren geen eventuele restanten zichtbaar op het moment van het plaatsbezoek. | Plan 1.1: +1 |

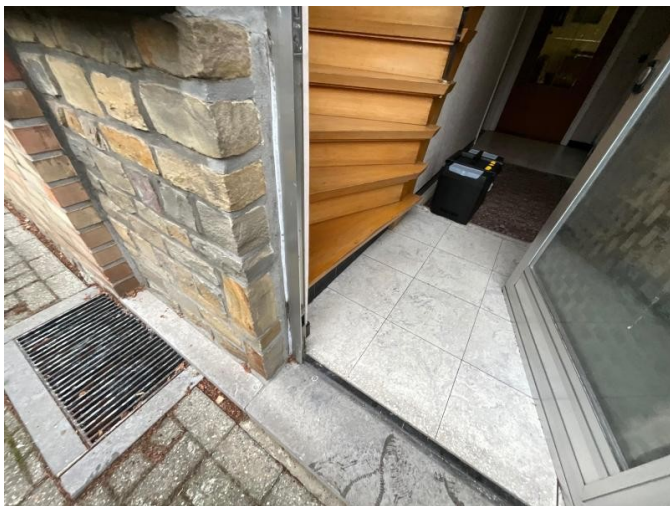
## Fiche 8: tegellijm (faïence)tegels

| Beschrijving | Notitie | Terug te vinden op plannen |
|---|---|---|
| Fiche 8: tegellijm (faience)tegels | Voor 2001 werd er in de lijm, gebruikt om faience tegels vast te zetten, asbest verwerkt. Binnen het kader van het niet-destructieve onderzoek was het niet mogelijk om de tegellijm van de faience tegels te inspecteren. Bij eventuele renovatiewerken wordt het aangeraden om de tegellijm te laten analyseren naar de aanwezigheid van asbestvezels. | Plan 1.4: Gelijkvloers |
