# Asbestinventarisatattest

Herentalsebaan 474, 2160 Wommelgem

Attestnummer : 20260610-000451.000

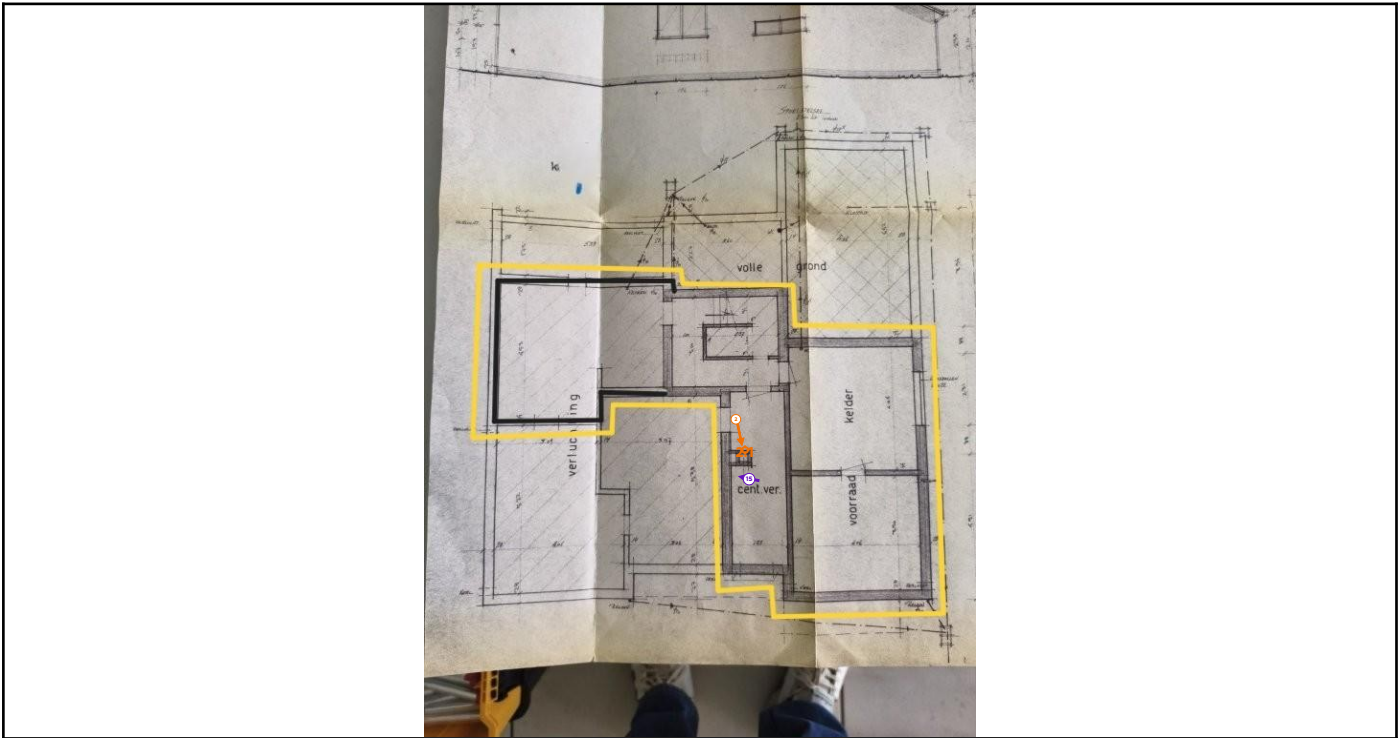
# Plan 1.1: Kelder

| Beschrijving | Type | Actie |
|---|---|---|
| 2. Roetluikje in kelder | Asbestmateriaal | Verwijderen |

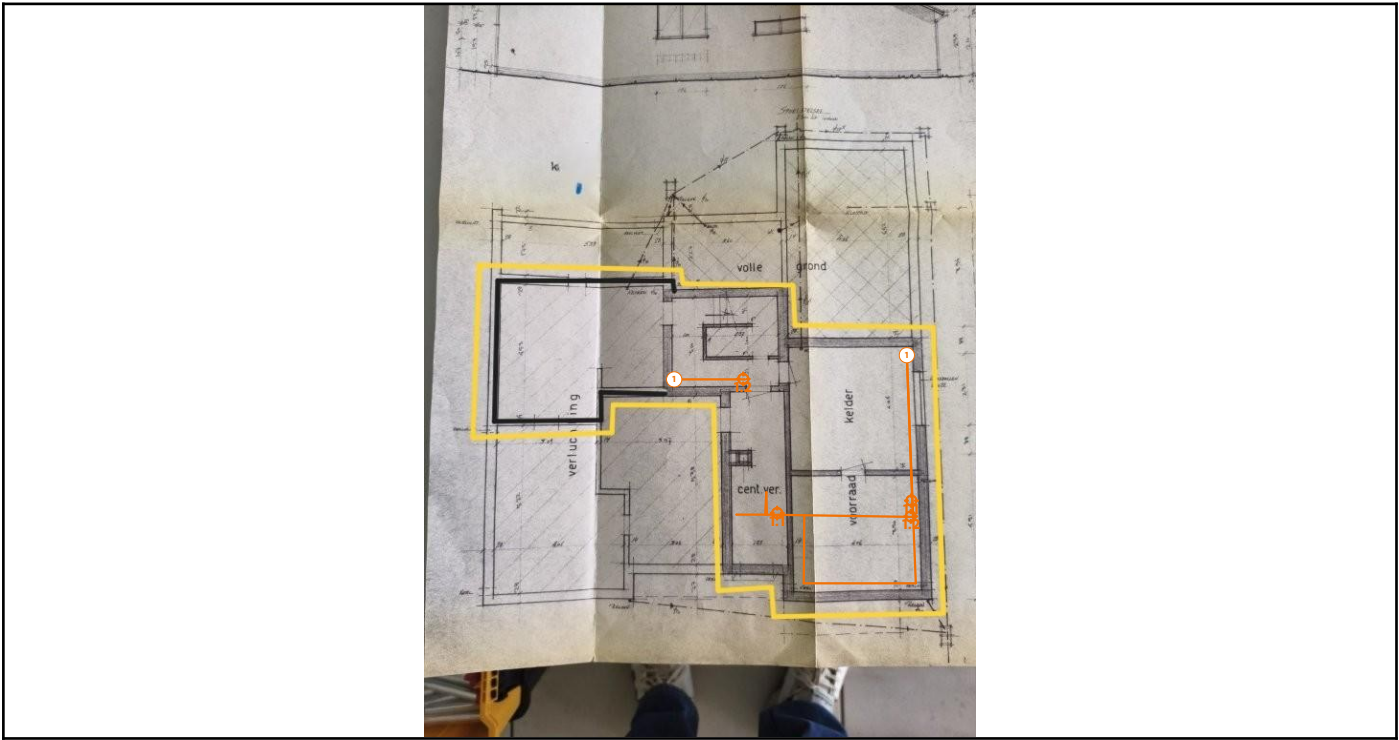
# Plan 1.2: Kelder

| Beschrijving | Type | Actie |
|---|---|---|
| 1. Leidingisolatie: verdacht bocht/recht (staalname) | Asbestmateriaal | <div>Verwijderen</div> |

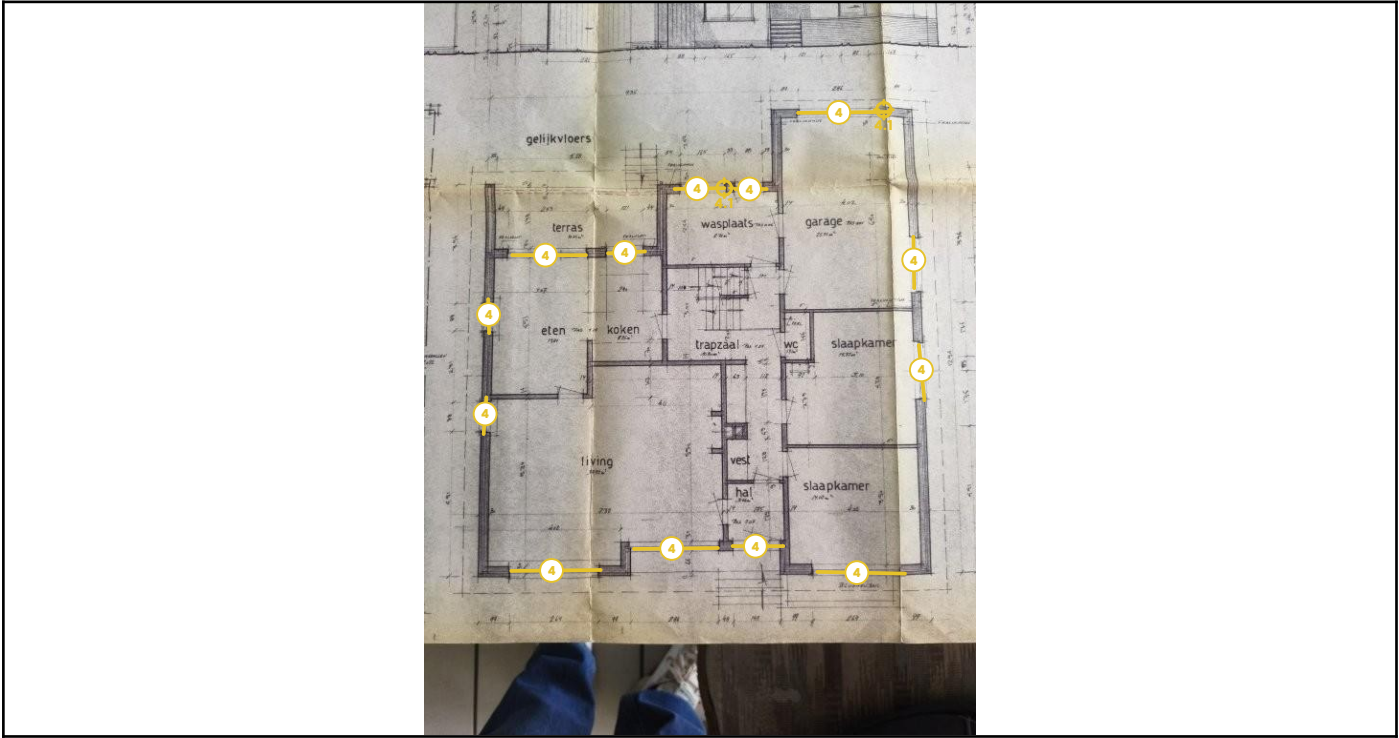
# Plan 1.5: Gelijkvloers

| Beschrijving | Type | Actie |
|---|---|---|
| 4. Kit kozijn-muur (met staalname) houten raam | Asbestmateriaal | Zorgvuldig beheren |

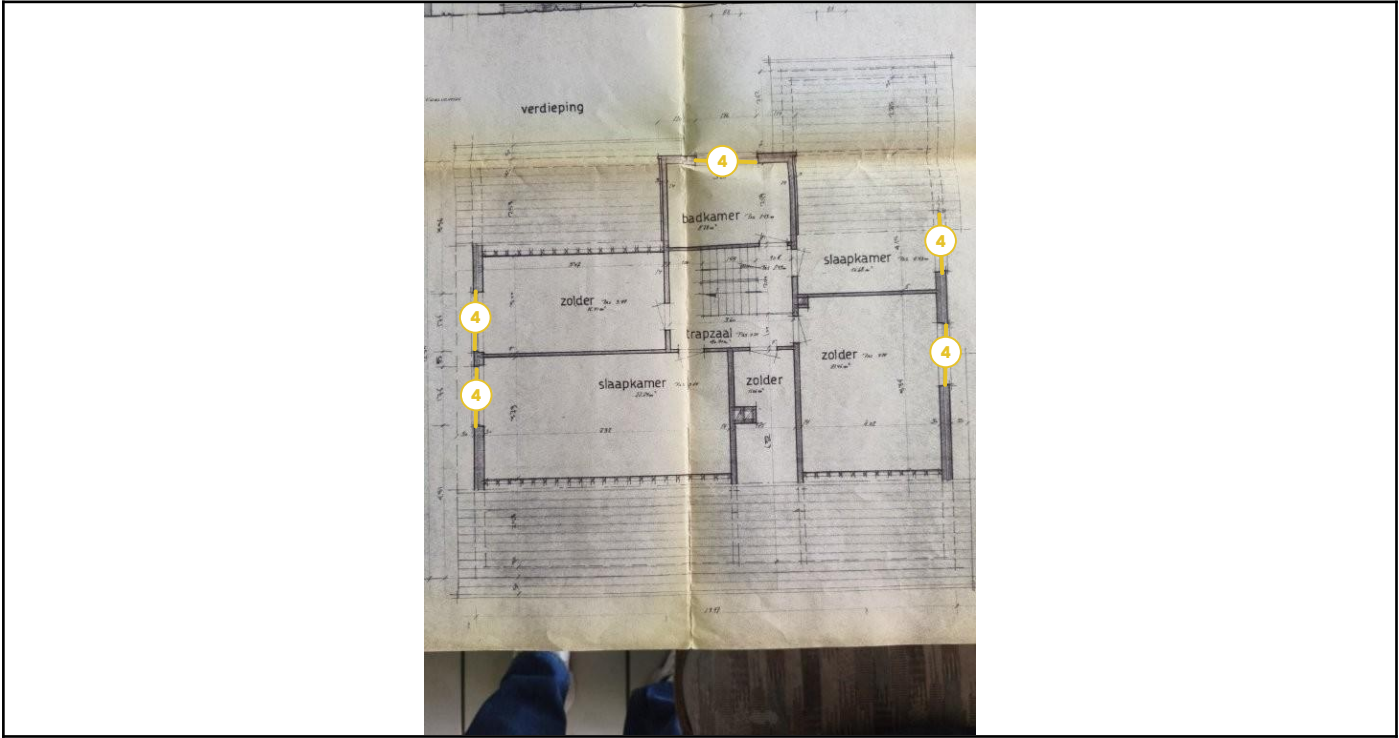
# Plan 1.11: Verdieping

| Beschrijving | Type | Actie |
|---|---|---|
| 4. Kit kozijn-muur (met staalname) houten raam | Asbestmateriaal | Zorgvuldig beheren |

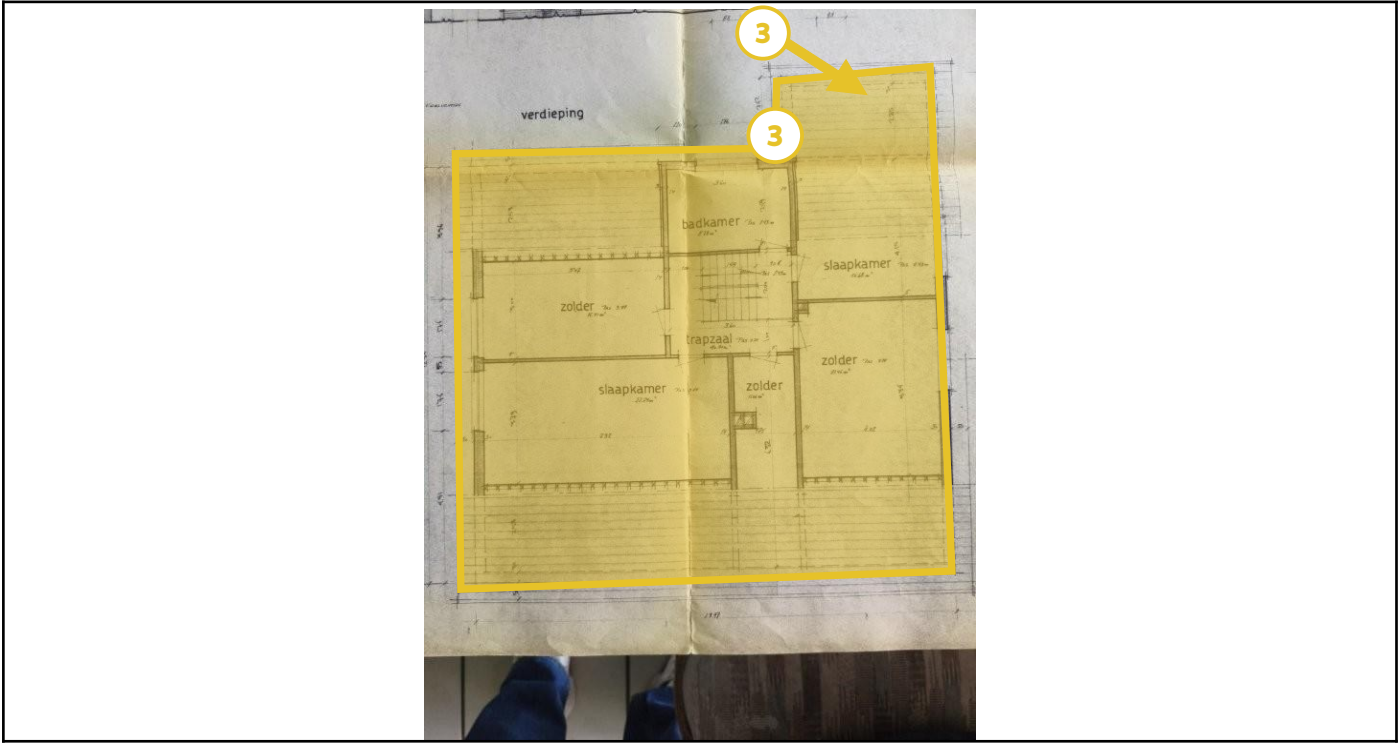
# Plan 1.14: Verdieping

| Beschrijving | Type | Actie |
|---|---|---|
| 3. Onderdak (staalname) | Asbestmateriaal | Zorgvuldig beheren |

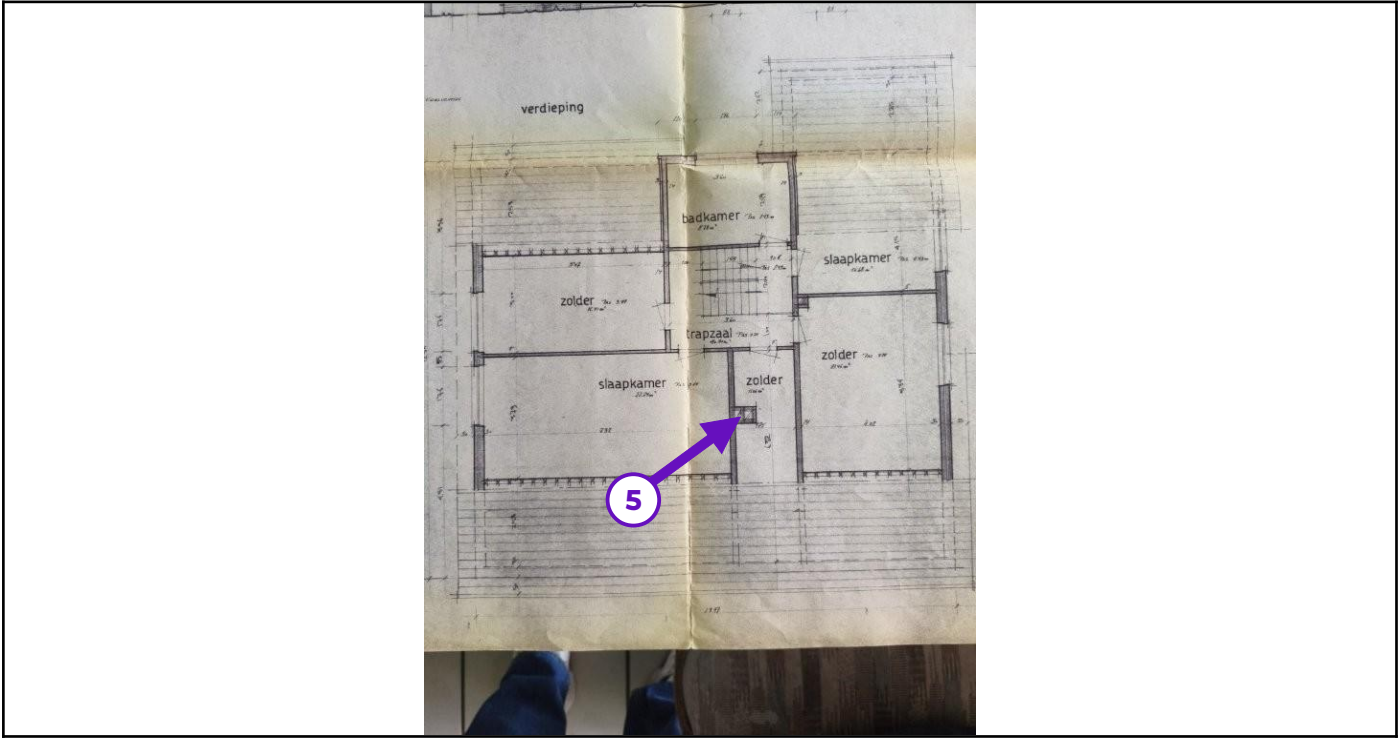
# Plan 1.15: Verdieping

| Beschrijving | Type | Actie |
|---|---|---|
| 5. Schouw op het dak (beperkingsfiche) | Beperking | - |

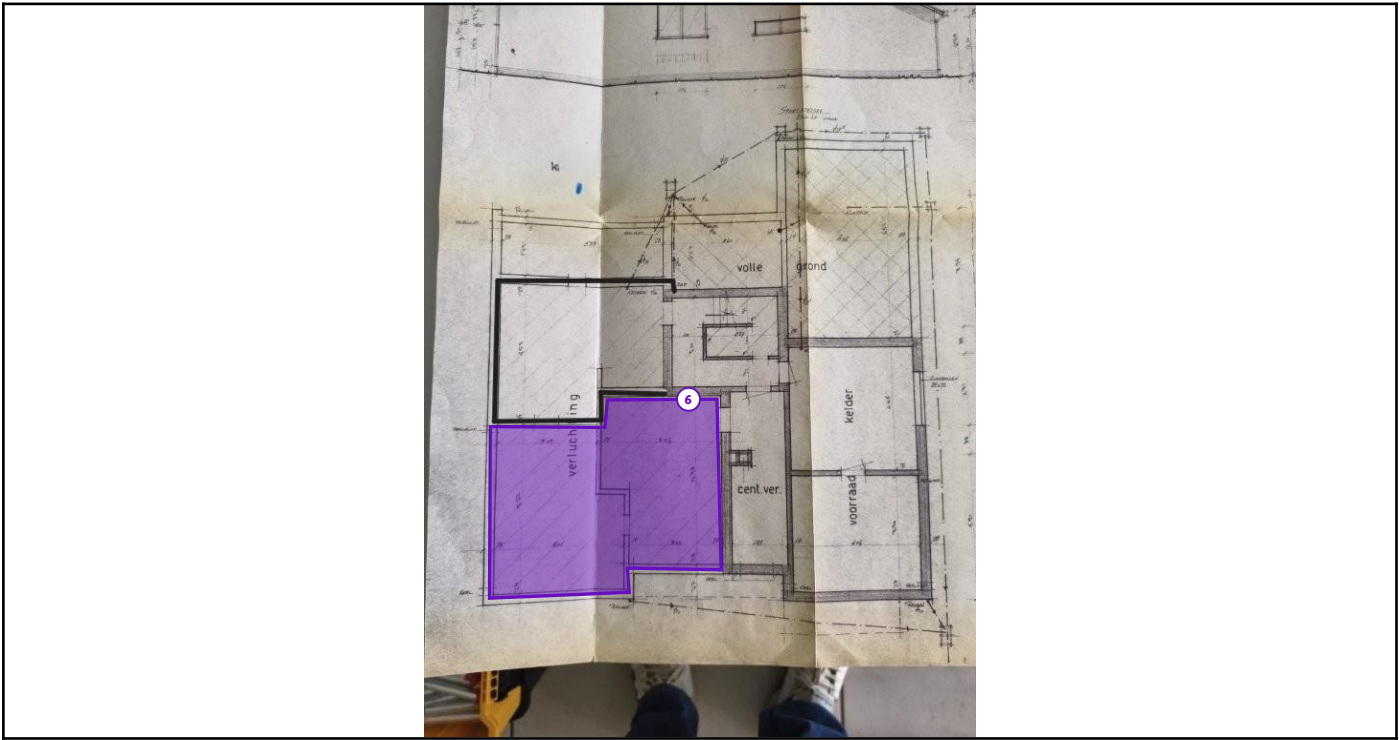
# Plan 1.17: Kelder'

| Beschrijving | Type | Actie |
|---|---|---|
| 6. Kruipruimte | Beperking | - |

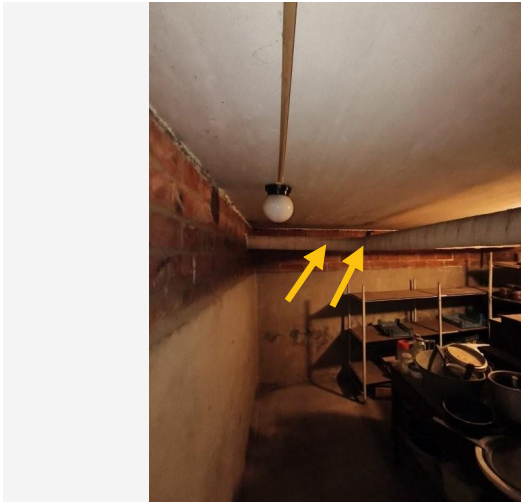
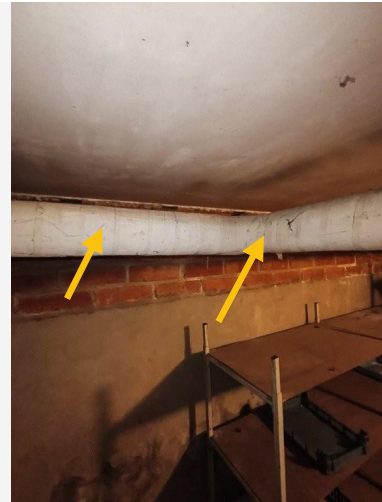
# Fiche 1: Leidingisolatie: verdacht bocht/recht (staalname)

Het asbestmateriaal valt onder de mijlpaal van 2034.

| Eindbeoordeling materiaalrisico | Verhoogd materiaalrisico en/of verhoogde kans op vezelvrijgave |

| Asbestsoort (vezeltype) | Amfibool aanwezig, uitgezonderd crocidoliet |
| Asbestconcentratie | Hoog ( $\geq 50\%$ ) |
| Toestand van het materiaal | Licht beschadigd, licht verweerd. Intacte calciumsilicaatplaat of materiaal met categorie 3-gebondenheid |

| # | Type | Referentie | Resultaat |
|---|---|---|---|
| 1.1 | Mengmonster | GI1 | Amosiet |
| 1.2 | Mengmonster | GI2 | Amosiet |

- Scherm in afwachting van verwijdering het asbestmateriaal af van luchtstromingen en verstoring: bijvoorbeeld door het te verpakken, te fixeren, af te dekken, signalisatie - afbakening aan te brengen, ...
- Verwijder dit asbestmateriaal zo snel mogelijk. Volg de toestand goed op.

- Hermetische zone (erkend asbestverwijderaar)  
Toepassing mag niet door doe-het-zelf of opgeleid aannemer 8 basis asbest verwijderd worden! HZ Erkend asbestverwijderaar : Gipsisolatie wordt losgesneden van dragermateriaal (leiding), asbesthoudend gips zal gemakkelijk verbrossen en is losgebonden. Om geen asbestvezels te verspreiden naar de omgeving, dient dit in hermetische zone verwijderd te worden. Verzamel best zoveel mogelijk bewijsdocumenten na verwijdering voor een actualisatie van uw attest (facturen, stortingsbewijs en foto's). Asbest insluiten mag niet tenzij dit in afwachting van verwijdering nodig is om het risico te verlagen of om het veilig te beheren (tijdelijk afdekken) Zie ook link Zie <https://ovam.vlaanderen.be/wie-mag-wat-verwijderen>  
<https://ovam.vlaanderen.be/voorzorgsmaatregelen-bij-asbestverwijdering>  
<https://ovam.vlaanderen.be/asbestafval-afvoeren> Zie ook wetgevend kader (website van de OVAM en CODEX boek VI titel 3). <http://werk.belgie.be/sites/default/files/content/documents/Welzijn%20op%20het>

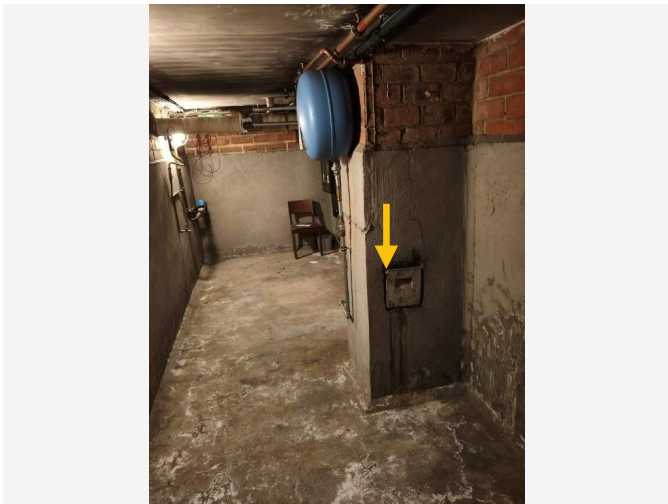
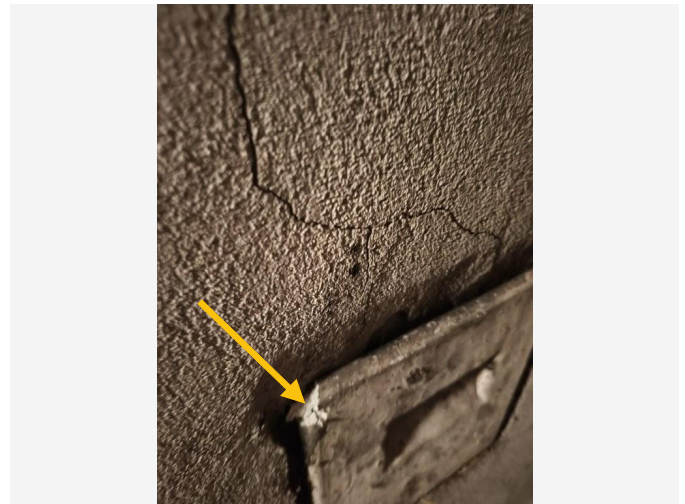
Het asbestmateriaal valt onder de mijlpaal van 2040.

| Eindbeoordeling materiaalrisico | Verhoogd materiaalrisico en/of verhoogde kans op vezelvrijgave |

| Asbestsoort (vezeltype) | Crocidoliet aanwezig |
| Toestand van het materiaal | Licht beschadigd, licht verweerd. Intacte calciumsilicaatplaat of materiaal met categorie 3-gebondenheid |

| # | Type | Referentie | Resultaat |
|---|---|---|---|
| 2.1 | Puntmonster | RL | Crocidoliet, Chrysotiel |

| Beschrijving | Roetluikje in kelder |

- Zorg voor een veilig beheer. Vermijd het beschadigen van het asbestmateriaal. Controleer de toestand jaarlijks op wijzigingen.

- Eenvoudige handelingen: mag via doe-het-zelf of door werknemer(s) met opleidingsattest eenvoudige handelingen  
Het roetluikje kan voorzichtig uitgeschoven of losgebeiteld worden, extra bevochtigen om stof te voorkomen. Standaard dragen van de nodige wegwerp beschermingsmiddelen FFP 3 masker, handschoenen en tyvec CAT III type 5-6, afwasbaar schoeisel. Verpakken in dubbel plastic folie, luchtdicht afsluiten en afvoeren naar het containerpark als hechtgebonden asbestafval. Voor hechtgebonden toepassingen: Bij verwijdering door doe-het-zelf moet men dit afval dubbel en luchtdicht verpakt aandienen bij het gemeentelijk recyclagepark. Men raadpleegt best op voorhand de voorwaarden van het recyclagepark. Zie ook link. Zie <https://ovam.vlaanderen.be/wie-mag-wat-verwijderen>  
<https://ovam.vlaanderen.be/voorzorgsmaatregelen-bij-asbestverwijdering>  
<https://ovam.vlaanderen.be/asbestafval-afvoeren> Zie ook wetgevend kader (website van de OVAM en CODEX boek VI titel 3). <http://werk.belgie.be/sites/default/files/content/documents/Welzijn%20op%20het%20werk/Regelgeving/Codex%20boek%20VI%20titel%203%20Asbest.pdf> methodiek verwijderingsmethodes worden achteraan in het attest verder toegelicht

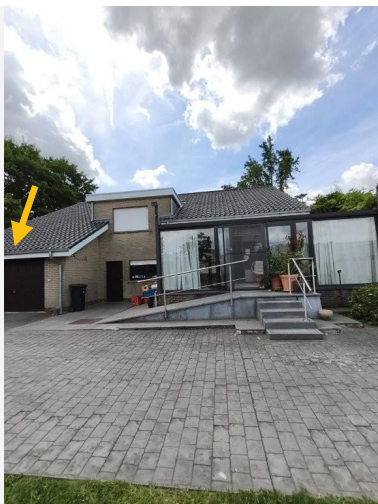
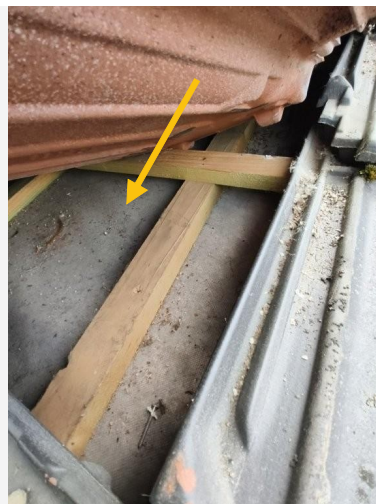
Het asbestmateriaal valt onder de mijlpaal van 2040.

| Eindbeoordeling materiaalrisico | Zeer laag materiaalrisico en/of zeer lage kans op vezelvrijgave |
| Opmerking | onderdakplaten zitten tussen de dakbedekking en constructiebalken |

- Zorg voor een veilig beheer en verwijder dit asbestmateriaal wanneer het bij werken eenvoudig bereikbaar wordt. Controleer de toestand jaarlijks op wijzigingen.
- Voer bijkomende staalname(s) uit.

- Eenvoudige handelingen: mag via doe-het-zelf of door werknemer(s) met opleidingsattest eenvoudige handelingen  
Opgeleid personeel

(dak werker met 8u basisopleiding asbest) indien de platen eenvoudig te verwijderen zijn zonder kans op breken kan dit via doe-het-zelf of door werknemer(s) met opleidingsattest eenvoudige handelingen; Dek de zoldervloer af met plastic folie . Standaard dragen van de nodige wegwerp beschermingsmiddelen FFP 3 masker , handschoenen en tyvec CAT III type 5-6 , afspoelbaar schoeisel Verwijder de dakpannen. Fixeer het plaatmateriaal , de asbesthoudende platen één voor één en in hun geheel verwijderen. Niet gooien, niet breken. Verwijder onder verneveling of tussentijds voldoende bevochtigen tijdens de volledige duur van de werken. Dubbel verpakken in plastic folie , luchtdicht verpakken of plaats in container met asbestbag. Reinig Nadien de draagstructuur met vochtige doeken (+stofzuiger met absoluut filter kan niet gehoord

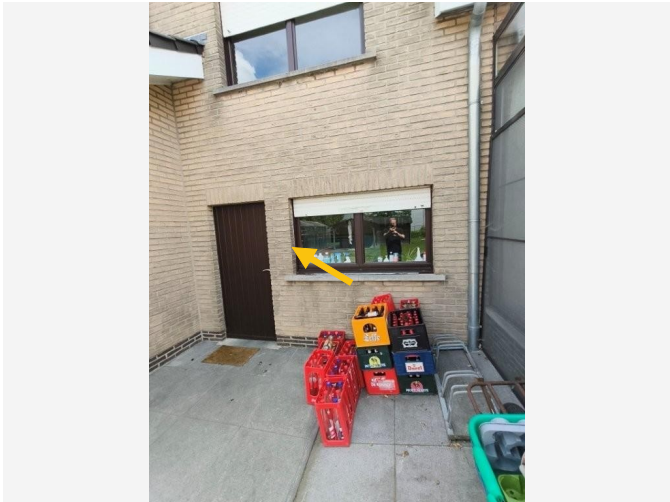
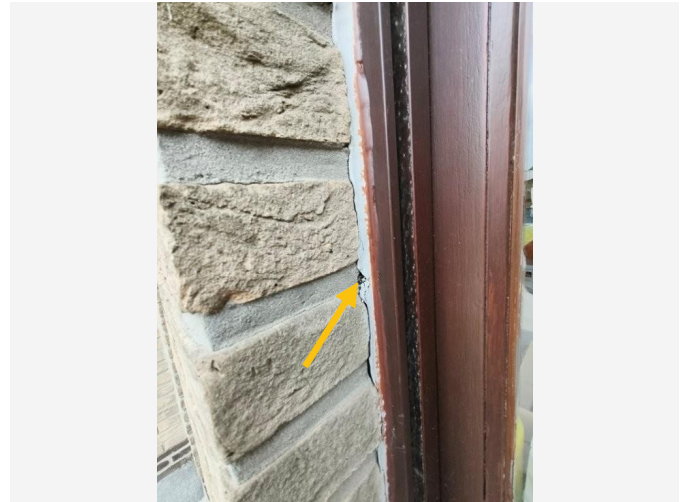
## Fiche 4: Kit kozijn-muur (met staalname) houten raam

| Opmerking | Notitie hoeveelheden betreft +/- 11 lm Het gewicht en lm is een beredeeneerde schatting. Er worden geen rechten verleend aan deze oppervlaktes. De dikte is een schatting die voorkomt uit de monsterplaatsen en is daarom niet altijd representatief |
