Asbestinventarisatetest

Huinegem 11, 1730 Asse

Attestnummer : 20260531-000183.000

Uitgegeven op : 31.05.2026

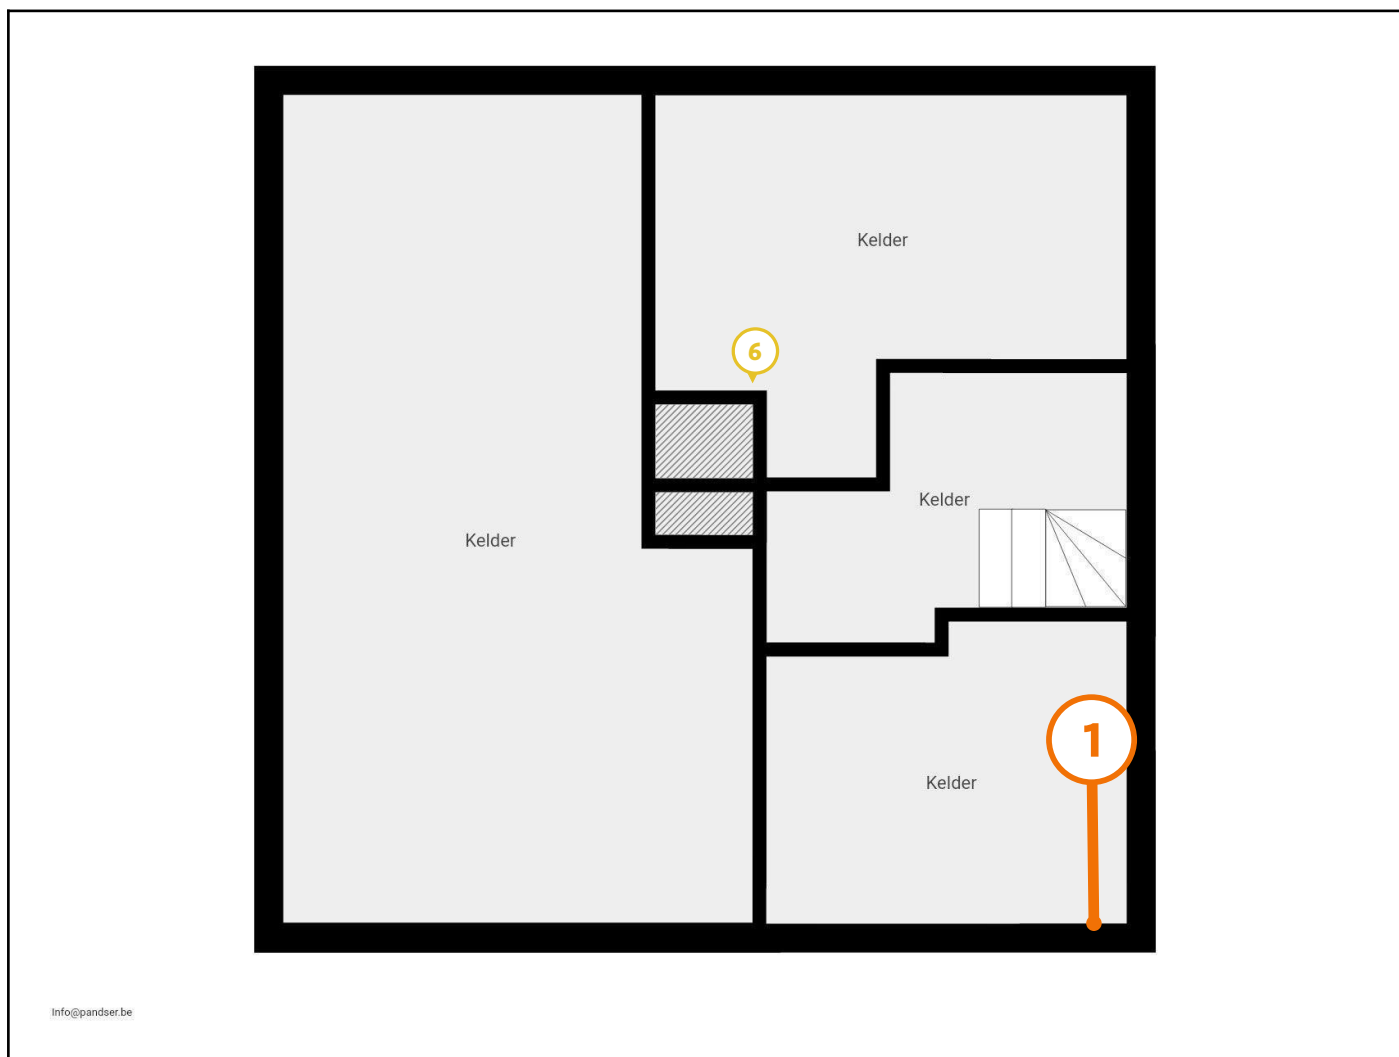
Plan 1.2: Kelder: buis, bakeliet

Beschrijving	Type	Actie
1. Cementbuis (in kelder)	Asbestmateriaal	Verwijderen
6. Bakeliet schakelkast (garage en kelder)	Asbestmateriaal	Zorgvuldig beheren

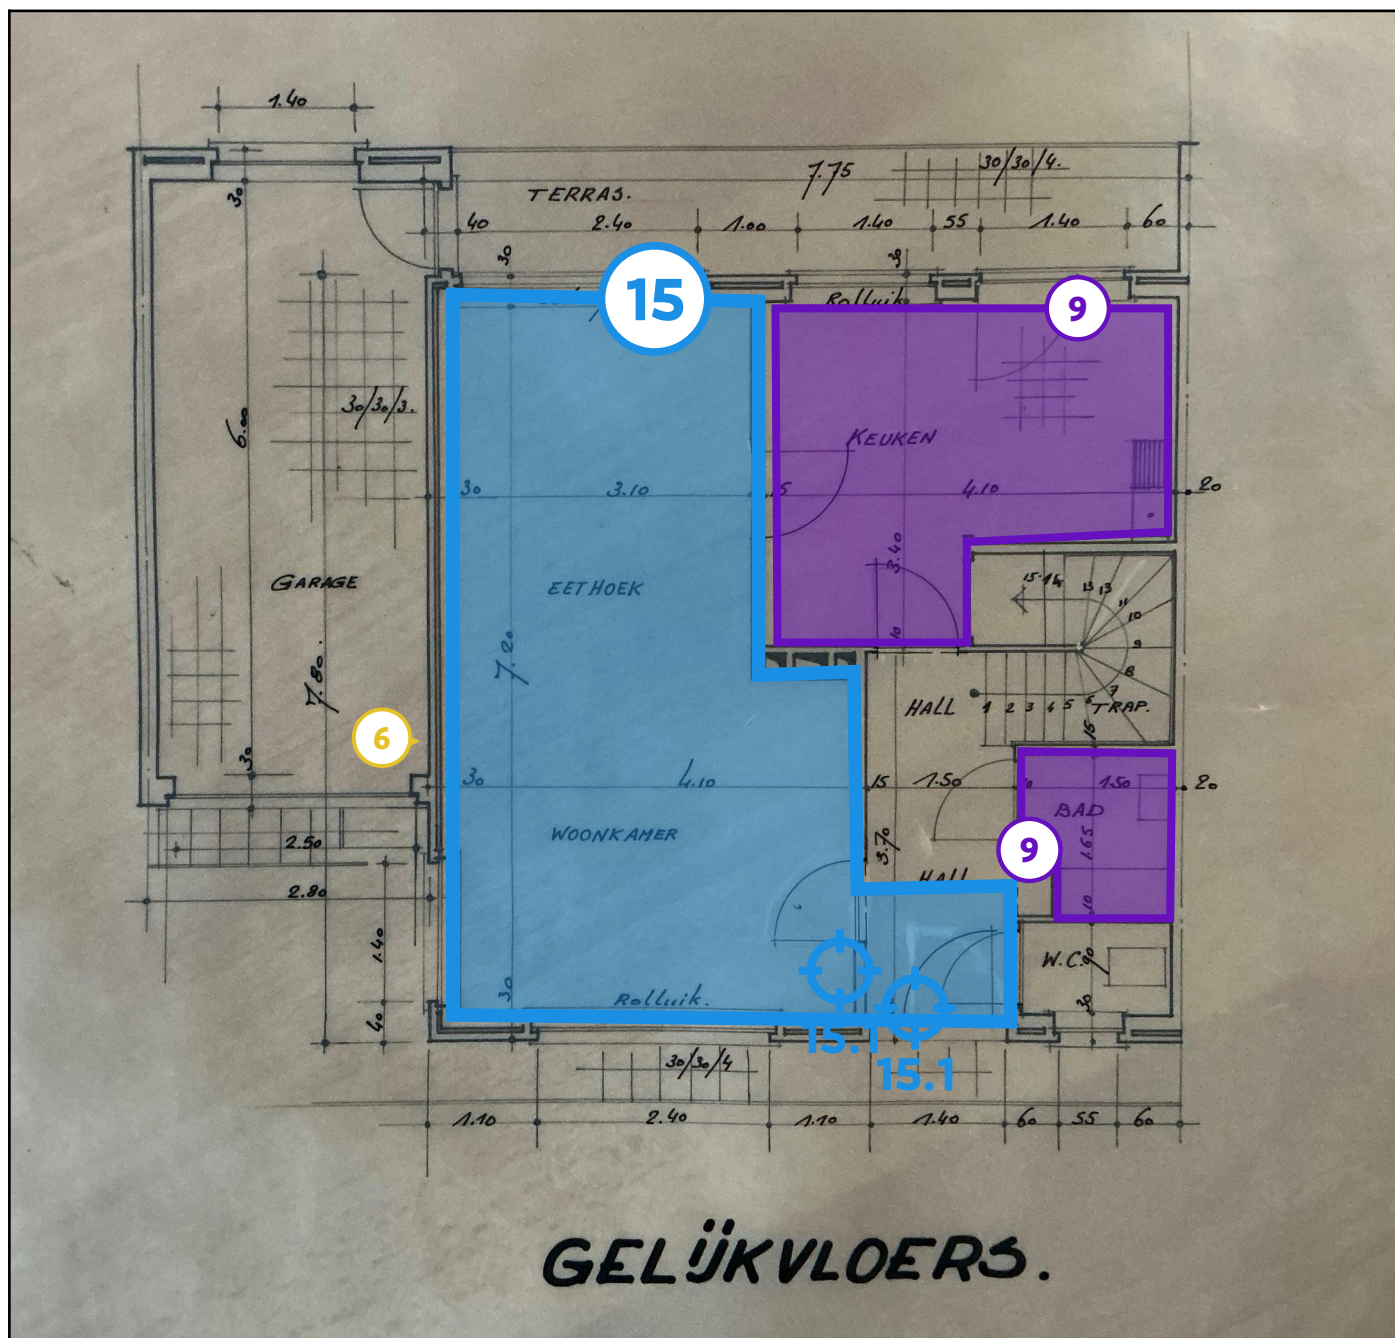
Plan 1.6: Gelijkvloers: pleister en tegels plafond, bakeliet

Beschrijving	Type	Actie
6. Bakeliet schakelkast (garage en kelder)	Asbestmateriaal	Zorgvuldig beheren
9. Plafonds bestaande uit voorzetpanelen	Advies	-
15. Pleisterwerk plafonds	Geen asbest	-

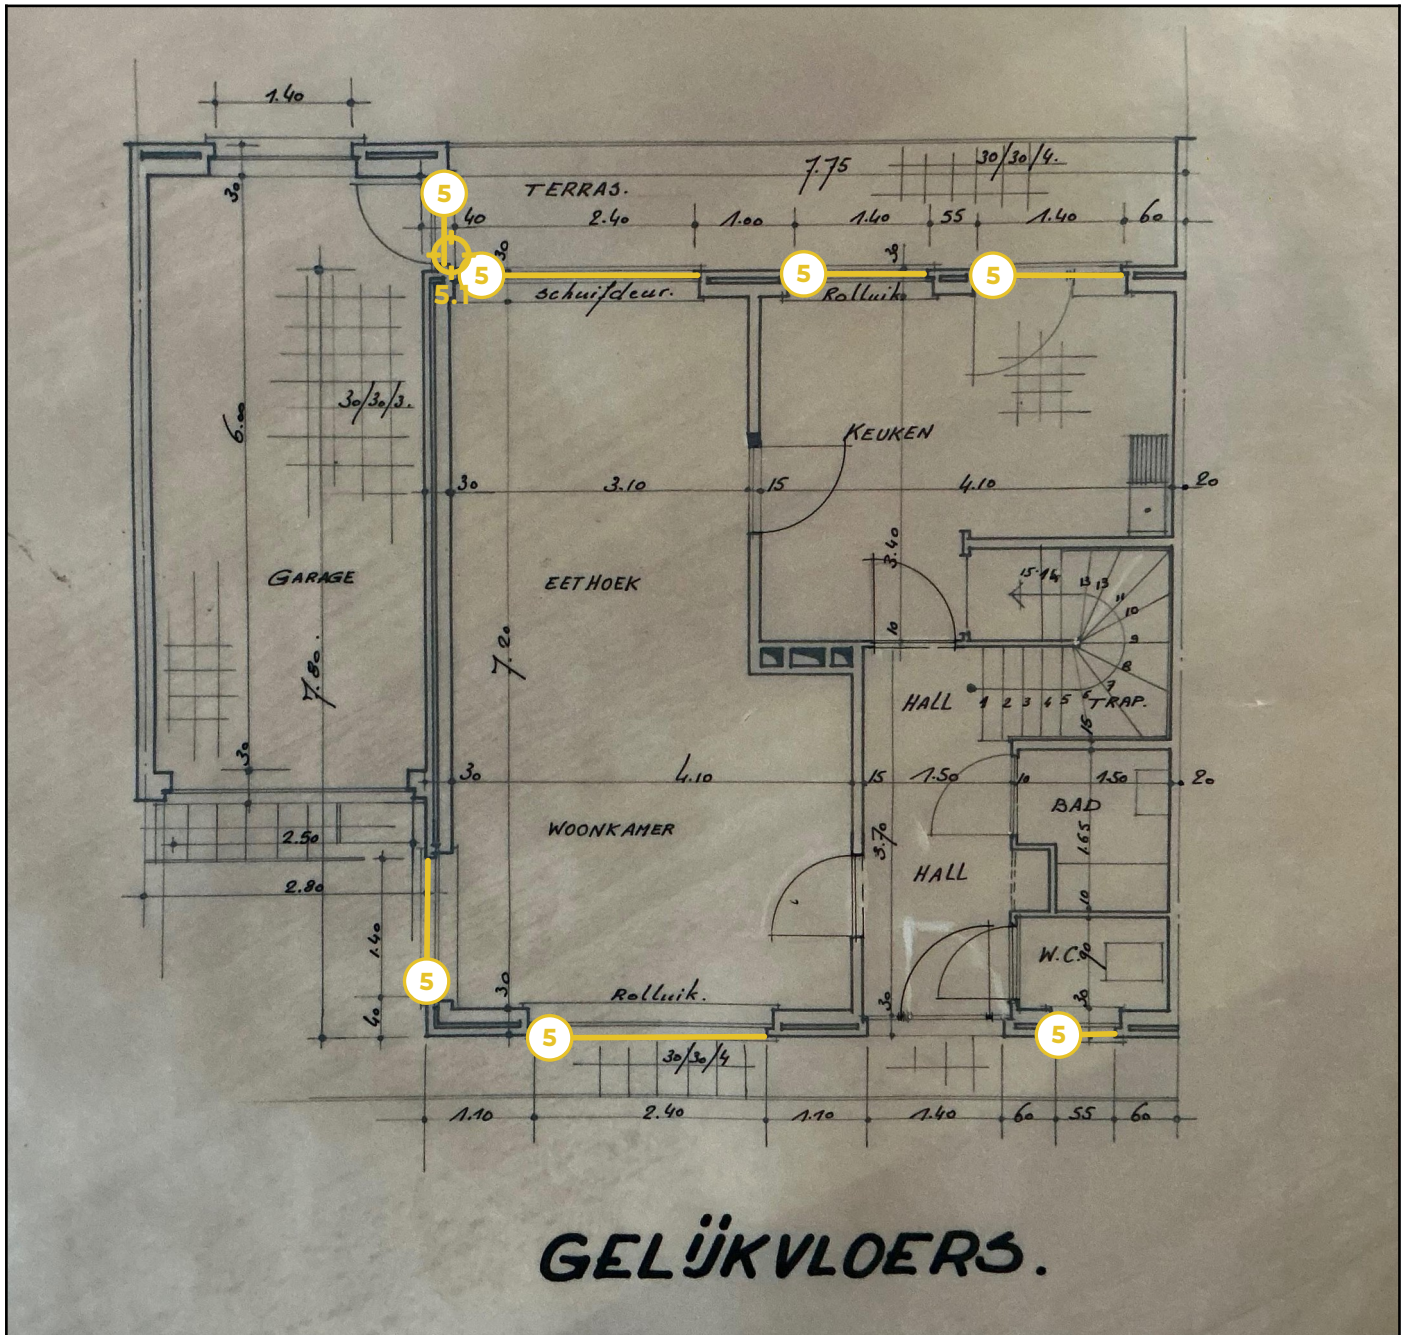
Plan 1.7: Gelijkvloers: mastiek

Beschrijving	Type	Actie
5. Mastiek	Asbestmateriaal	Zorgvuldig beheren
5.1 Code: 200526C8	Puntmonster	-

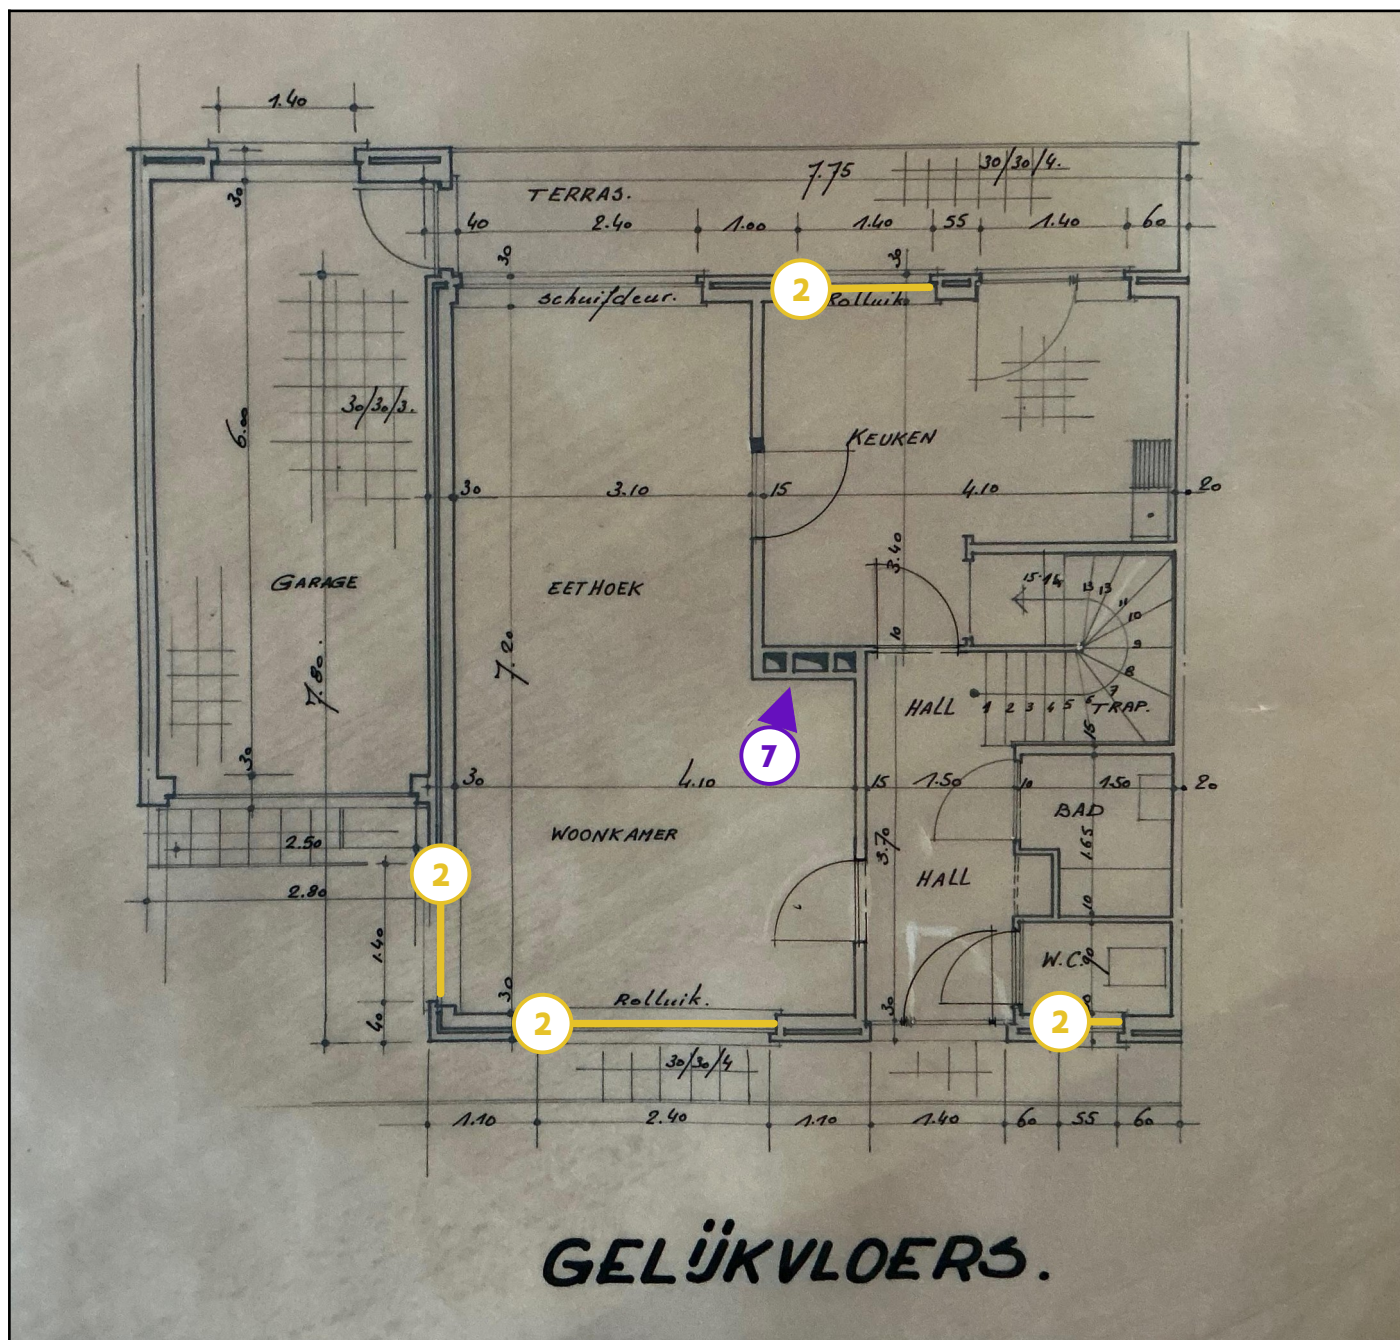
Plan 1.8: Gelijkvloers: vensterbanken, schouw

Beschrijving	Type	Actie
2. Vensterbank type massal	Asbestmateriaal	Zorgvuldig beheren
7. Schouw	Beperking	-

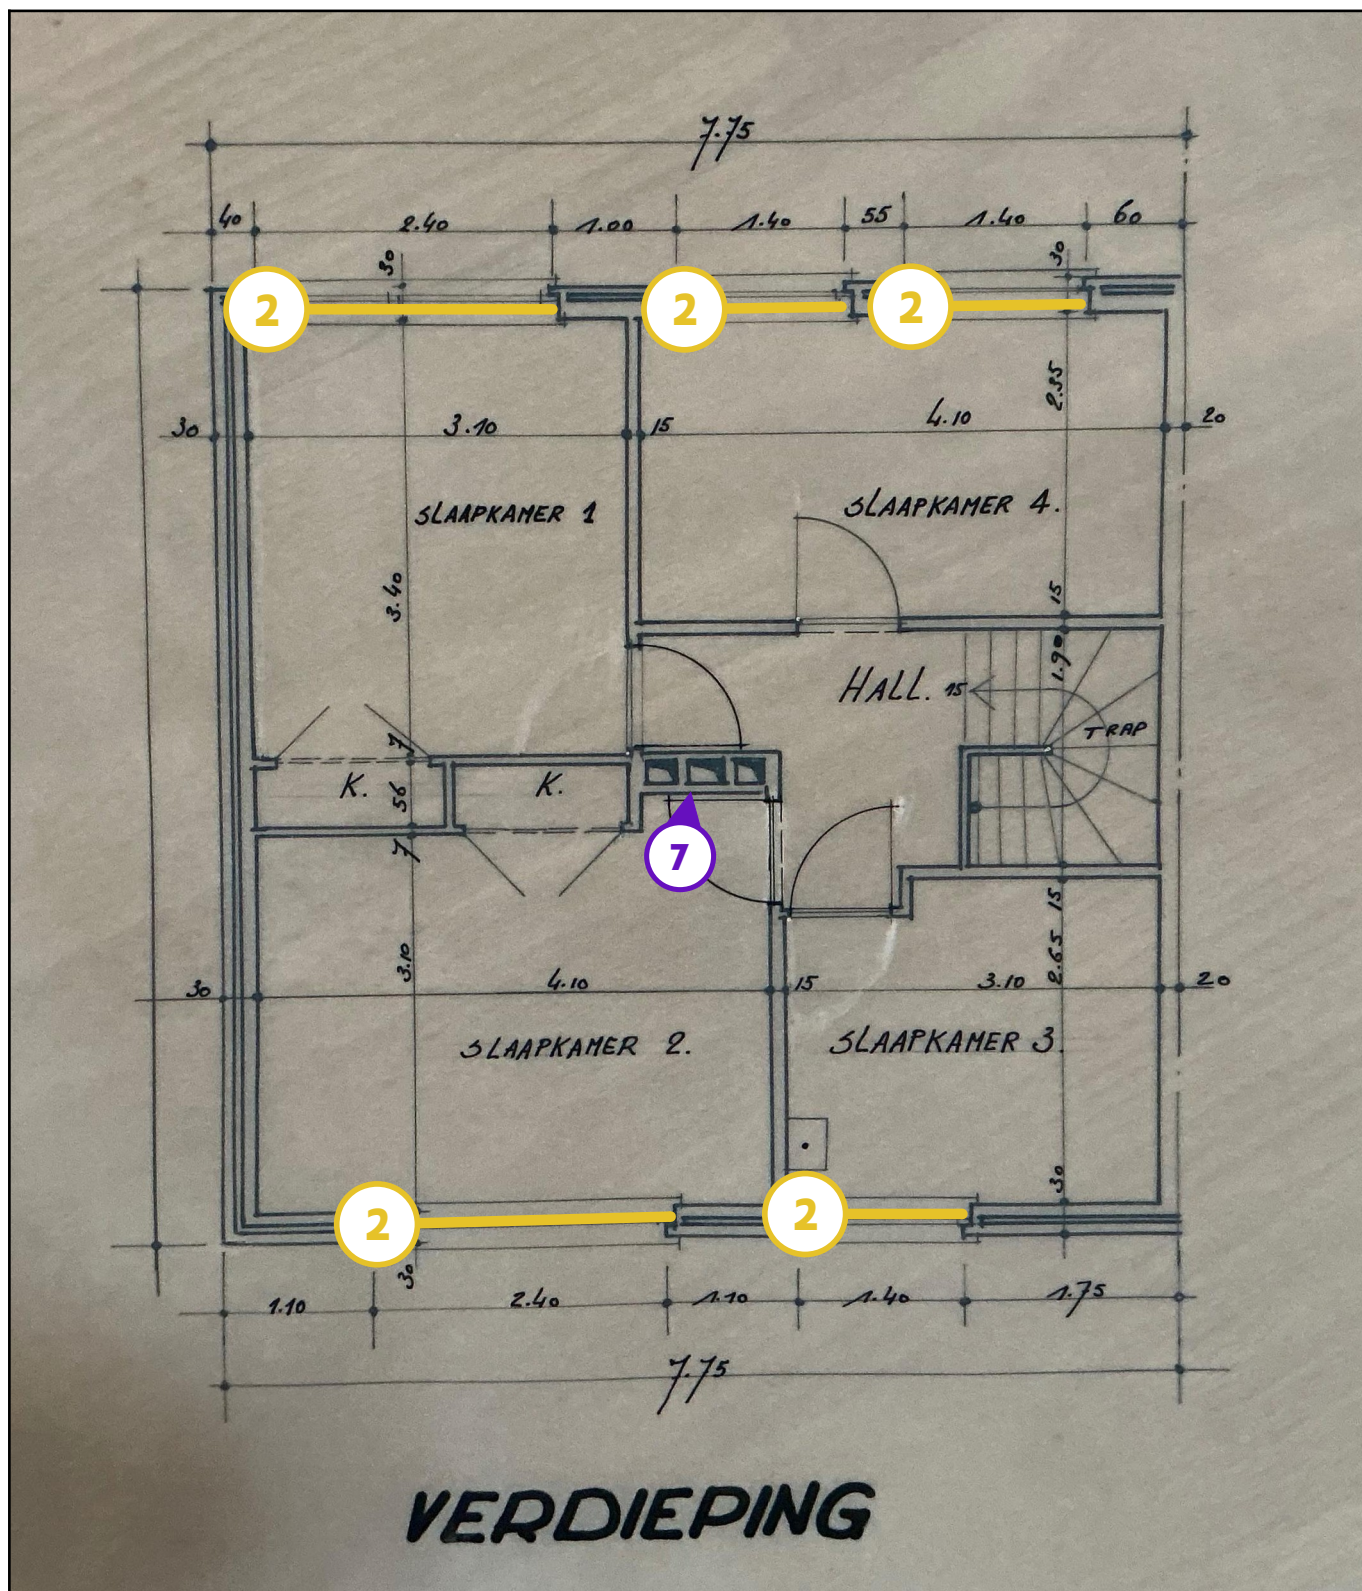
Plan 1.11: 1e verdiep: vensterbanken, schouw

2. Vensterbank type massal	Asbestmateriaal	Zorgvuldig beheren
7. Schouw	Beperking	-

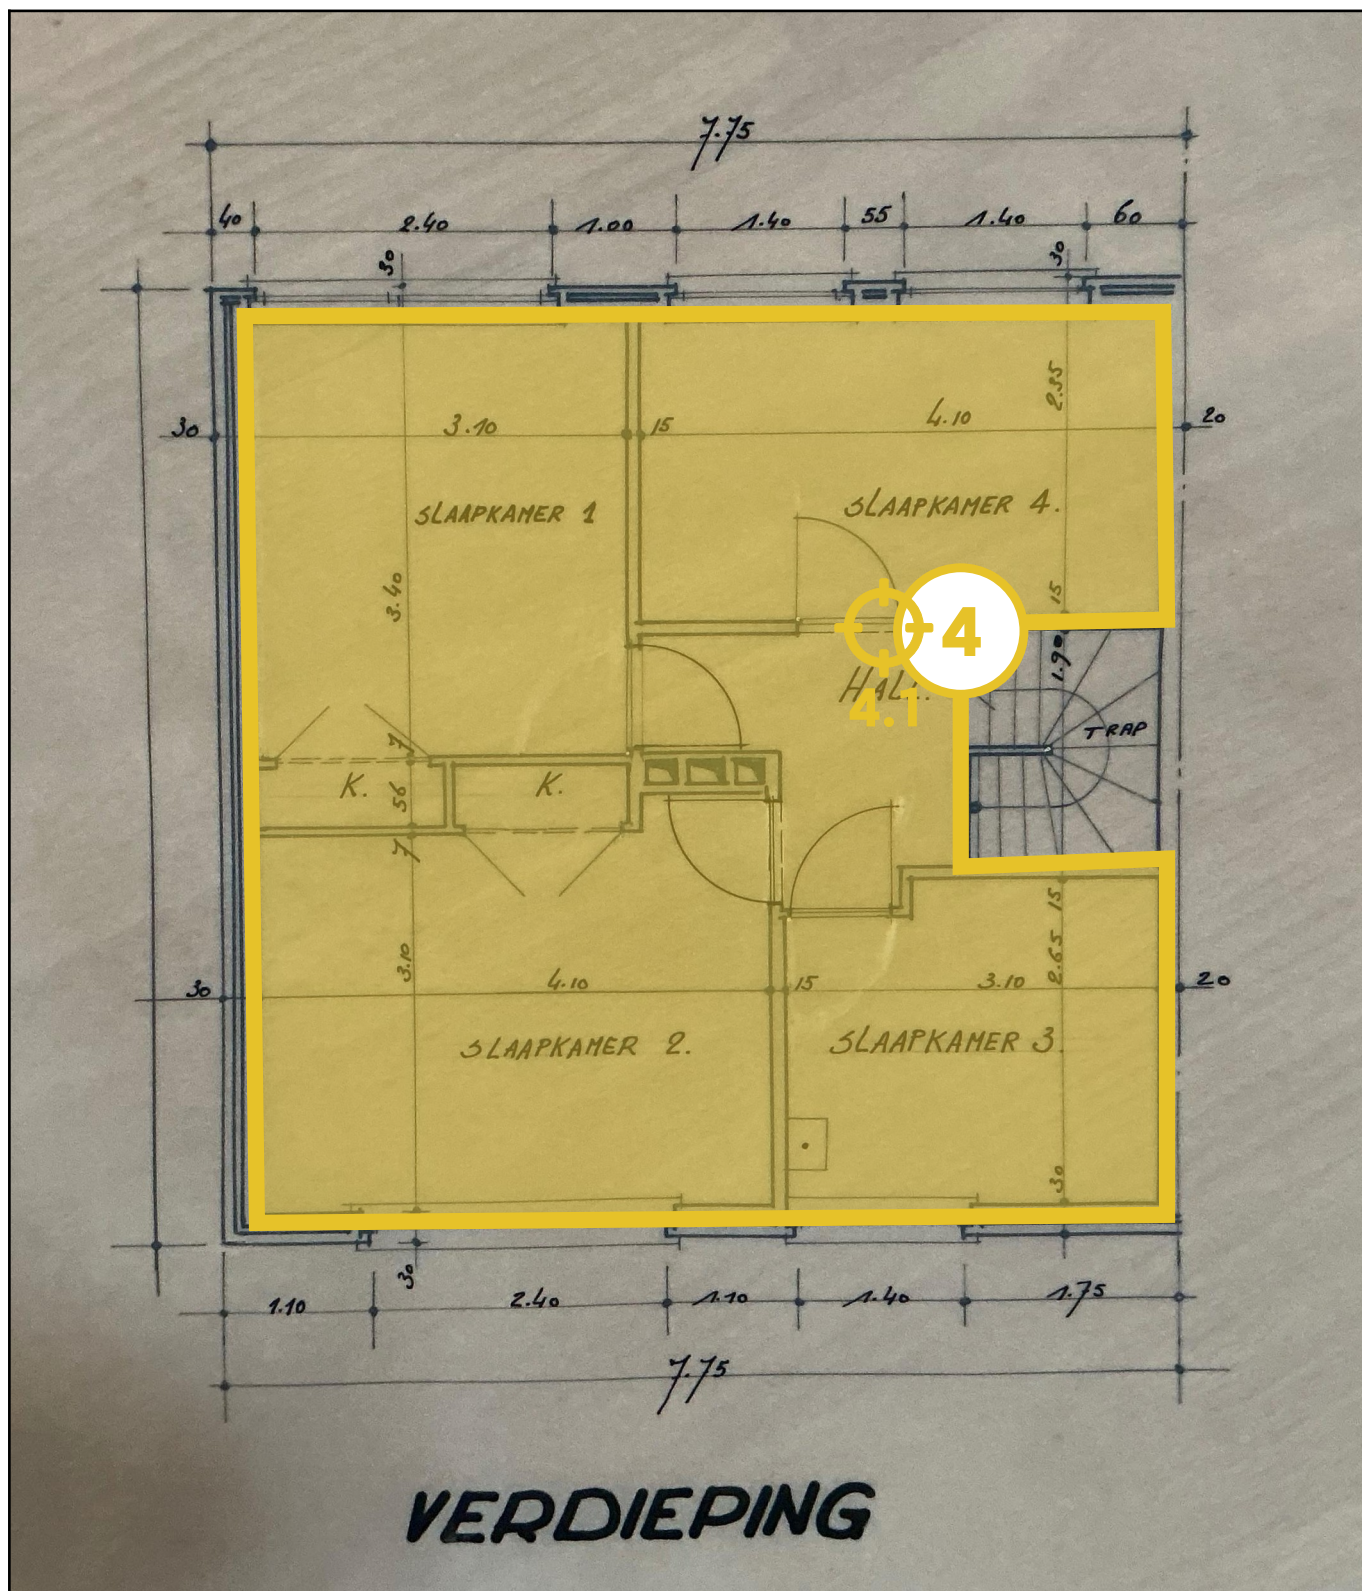
Plan 1.12: 1e verdiep: vensterbanken kopie

4. Vloertegels	Asbestmateriaal	Zorgvuldig beheren
4.1 Code: 200526C5	Puntmonster	-

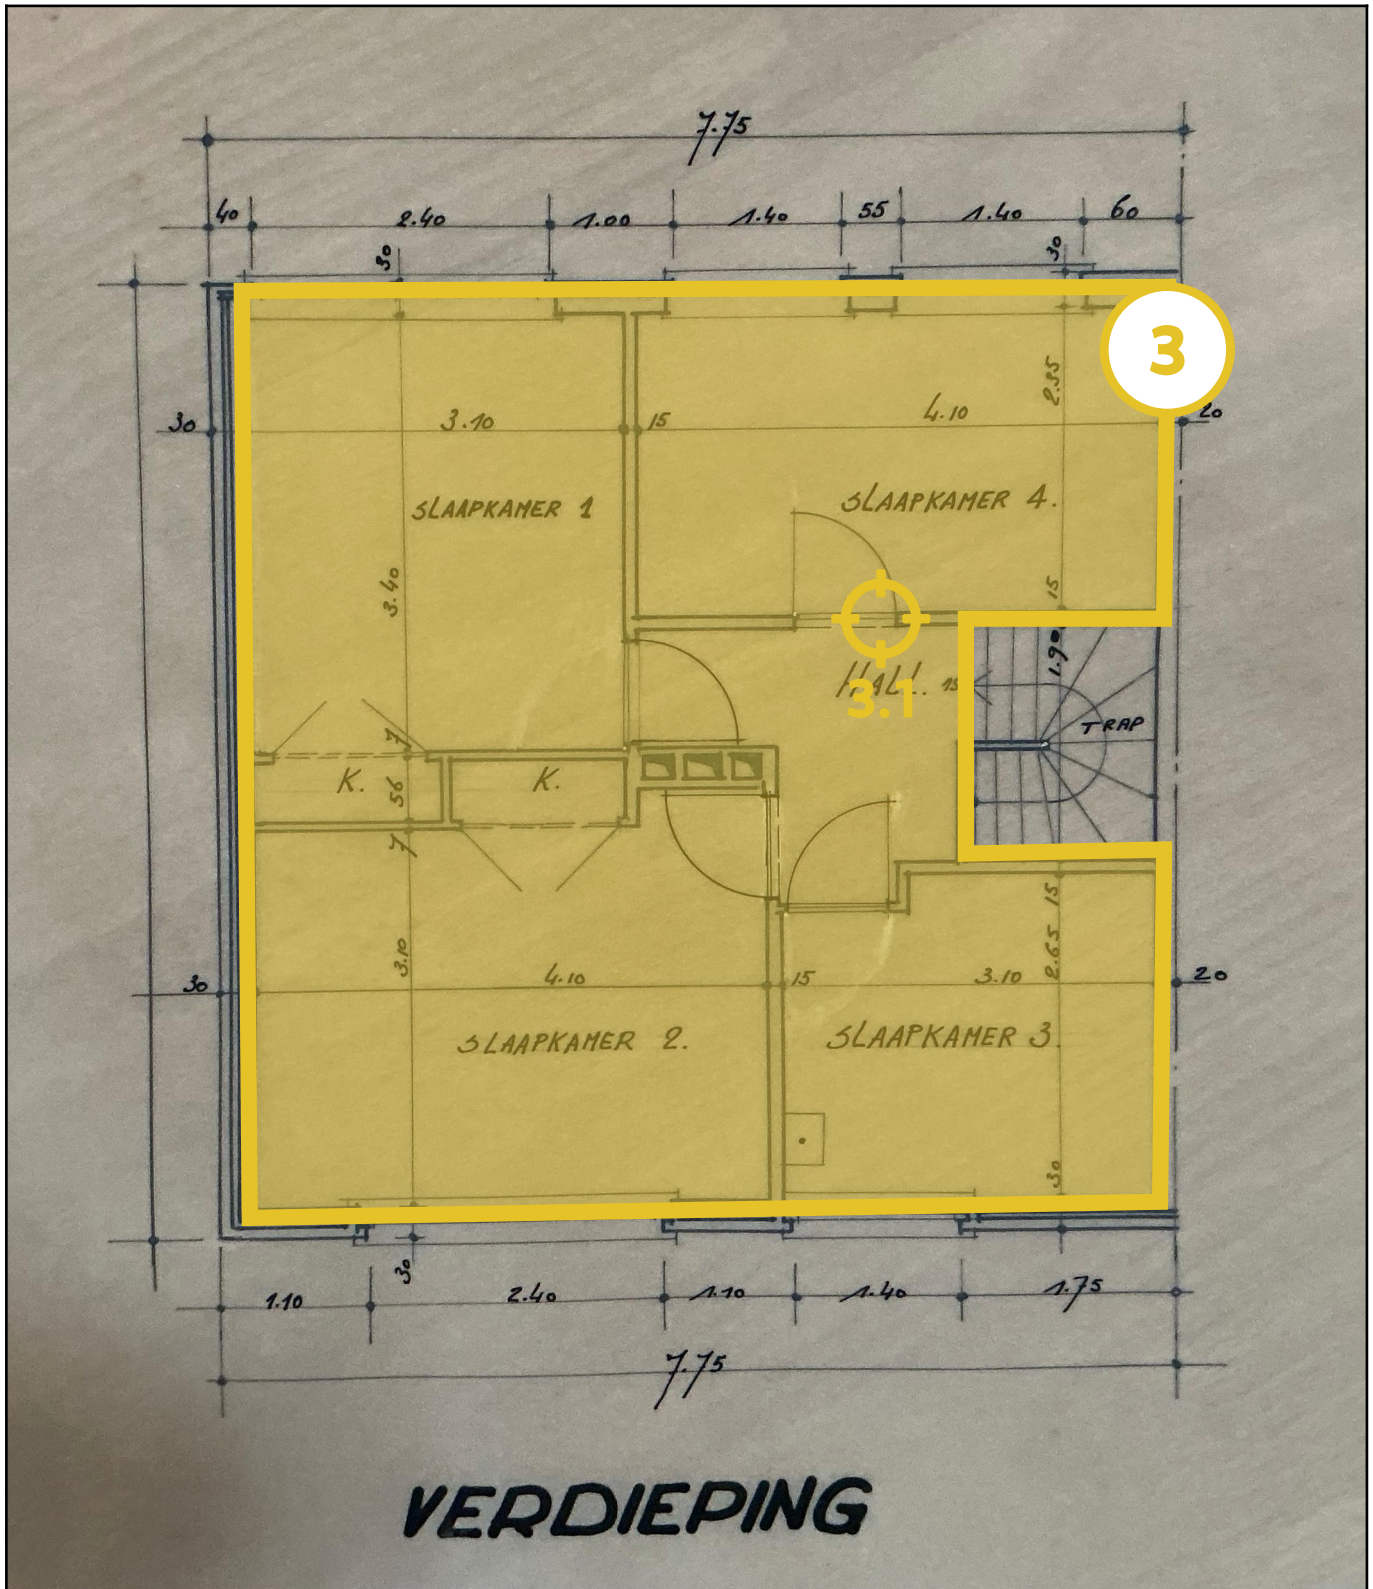
Plan 1.13: 1e verdiep: lijm

3. Vinyltegels (lijm)	Asbestmateriaal	Zorgvuldig beheren
3.1 Code: 200526C6	Puntmonster	-

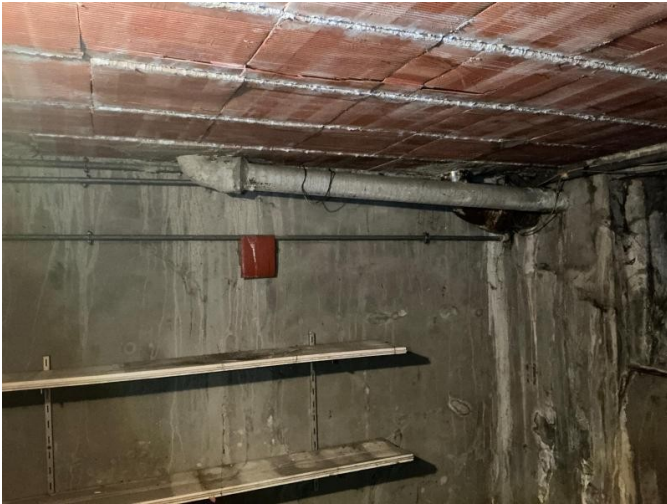
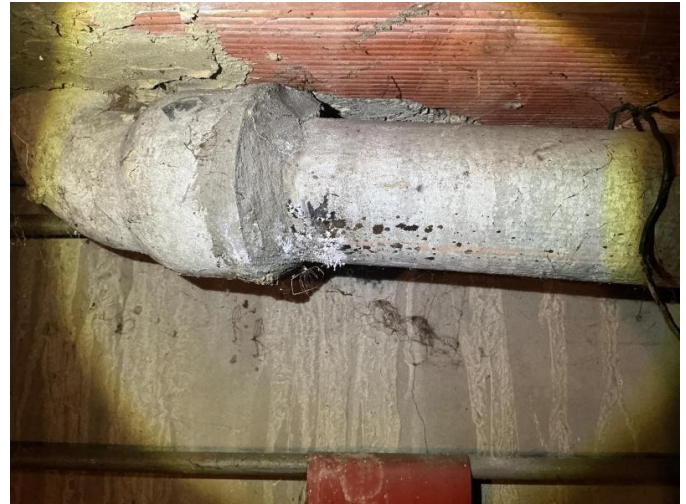
Eindbeoordeling materiaalrisico

Verhoogd materiaalrisico en/of verhoogde kans op vezelvrijgave

Gebondenheid	Categorie 1: hechtgebonden in oorsprong
Asbestsoort (vezeltype)	Crocidoliet aanwezig
Asbestconcentratie	Laag (< 50%)
Afschermingsgraad van het gehele materiaal	Geheel of deels vrij aan binnenluchtstromen
Toestand van het materiaal	Licht beschadigd, licht verweerd. Intacte calciumsilicaatplaat of materiaal met categorie 3-gebondenheid

Beschrijving	Cementbuis (in kelder)
Omgeving	Binnen
Primaire drager	Schacht-koker (technisch)
Asbestmateriaal	Buis, koker, leiding, pijp, doorvoer
Bindmiddel van asbestmateriaal	Cement
Gebondenheid op basis van bindmiddel	Hecht
Hoeveelheid (lengte - omtrek - dikte - aantal)	<ul style="list-style-type: none">• 2,00 m - 25,00 cm - 2,00 cm - 1 stuk
Totaal volume	0,01 m ³
Eenvoudig bereikbaar	Ja
Bevestigingswijze	<ul style="list-style-type: none">• Verlijmd, ingegoten, versmeerd
Identificatiemethode	<p>De asbestdeskundige beoordeelt het materiaal als asbestverdacht en dus asbesthoudend, en dit zonder monstername.</p> <p>Motivatie: De monstername brengt andere schade aan dan schade die inherent is aan de monstername.</p>
Destructieve handeling voor identificatie	Nee
Opmerking	De precieze lengte is onbekend. Het is niet duidelijk in hoeverre de buis nog doorloopt in de muur.

Verwijderen

- Zorg voor een veilig beheer. Vermijd het beschadigen van het asbestmateriaal. Controleer de toestand jaarlijks op wijzigingen.
- Voer bijkomende staalname(s) uit.

- Eenvoudige handelingen: mag via doe-het-zelf of door werknemer(s) met opleidingsattest eenvoudige handelingen
Deze toepassing kan door een aannemer die over een opleidingsattest eenvoudige handelingen beschikt of door een particulier (doe-het-zelf), verwijderd worden indien er geen verhoogd risico op vrijgave van asbestvezels (max. concentratie 0,01 vezels/cm³ - CODEX Art. VI.3-54) ontstaat en de toepassing voorafgaand wordt gefixeerd/bevochtigd; de individuele elementen zonder machinale werktuigen (boormachine, slijpschijf, hogedrukreiniger,...) en zonder breken of gooien een voor een losgemaakt worden; en ten slotte dubbel en luchtdicht verpakt weggevoerd worden naar een erkend afvalpunt (recyclagepark).

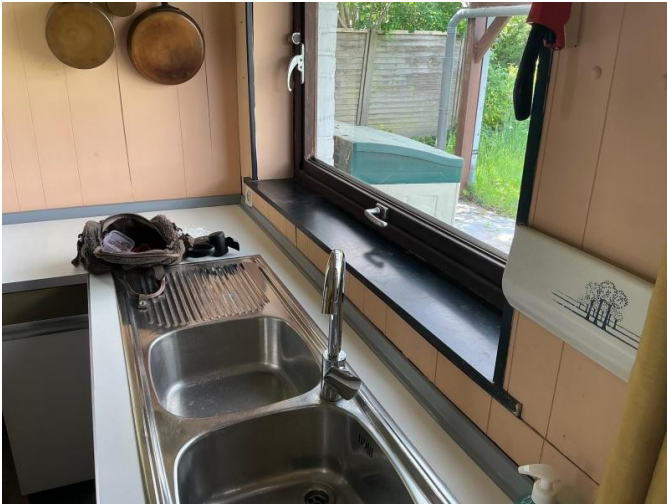
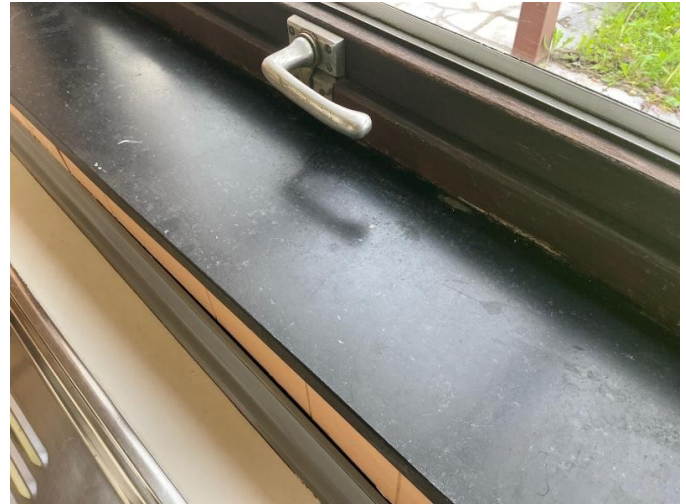
Eindbeoordeling materiaalrisico	Laag materiaalrisico en/of verlaagde kans op vezelvrijgave
---------------------------------	--

Gebondenheid	Categorie 1: hechtgebonden in oorsprong
Asbestsoort (vezeltype)	Alleen chrysotiel aanwezig
Asbestconcentratie	Laag (< 50%)
Afschermingsgraad van het gehele materiaal	Geheel of deels vrij aan binnenluchtstromen
Toestand van het materiaal	Licht beschadigd, licht verweerd. Intacte calciumsilicaatplaat of materiaal met categorie 3-gebondenheid

Beschrijving	Vensterbank type massal
Omgeving	Binnen
Primaire drager	Wandopening verticaal (raam, deur, ...)
Asbestmateriaal	Plaat, paneel, tablet - Type Massal
Bindmiddel van asbestmateriaal	Cement
Gebondenheid op basis van bindmiddel	Hecht
Hoeveelheid (oppervlakte - dikte - aantal)	<ul style="list-style-type: none">• 0,20 m² - 2,00 cm - 10 stuks
Totaal volume	0,04 m ³
Eenvoudig bereikbaar	Ja
Bevestigingswijze	<ul style="list-style-type: none">• Verlijmd, ingegoten, versmeerd
Identificatiemethode	De asbestdeskundige beoordeelt het materiaal als asbesthoudend, en dit zonder monsternamen.
Destructieve handeling voor identificatie	Nee
Opmerking	De hoeveelheid is een zo nauwkeurig mogelijke opmeting. Hieraan kunnen evenwel geen rechten worden ontleend.

Zorgvuldig beheren

- Zorg voor een veilig beheer. Vermijd het beschadigen van het asbestmateriaal. Controleer de toestand jaarlijks op wijzigingen.

- Eenvoudige handelingen: mag via doe-het-zelf of door werknemer(s) met opleidingsattest eenvoudige handelingen
Deze toepassing kan door een aannemer die over een opleidingsattest eenvoudige handelingen beschikt of door een particulier (doe-het-zelf), verwijderd worden indien er geen verhoogd risico op vrijgave van asbestvezels (max. concentratie 0,01 vezels/cm³ - CODEX Art. VI.3-54) ontstaat en de toepassing voorafgaand wordt gefixeerd/bevochtigd; de individuele elementen zonder machinale werktuigen (boormachine, slijpschijf, hogedrukreiniger,...) en zonder breken of gooien een voor een losgemaakt worden; en ten slotte dubbel en luchtdicht verpakt weggevoerd worden naar een erkend afvalpunt (recyclagepark).

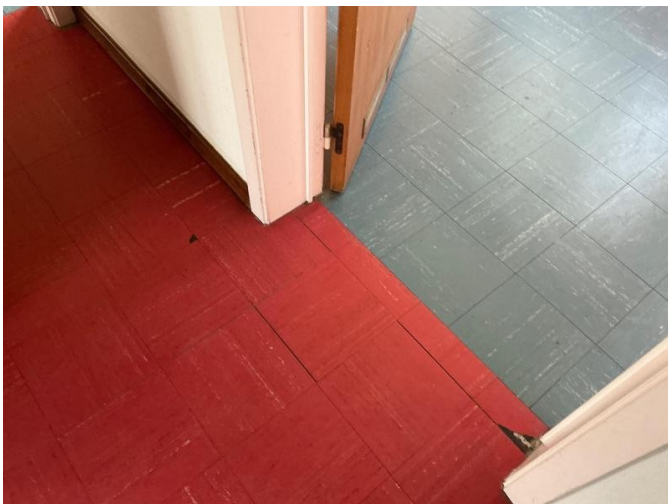
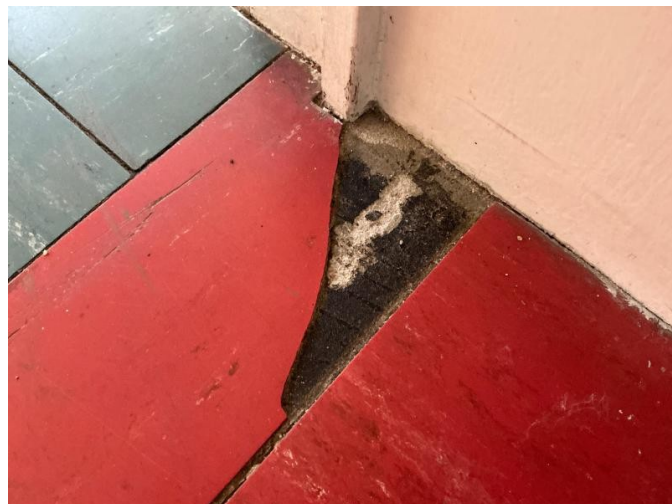
Eindbeoordeling materiaalrisico	Zeer laag materiaalrisico en/of zeer lage kans op vezelvrijgave
---------------------------------	---

Gebondenheid	Categorie 1: hechtgebonden in oorsprong
Asbestsoort (vezeltype)	Alleen chrysotiel aanwezig
Asbestconcentratie	Laag (< 50%)
Afschermingsgraad van het gehele materiaal	Alleen randen, niet afgeschermd, maar geen contact met binnenluchtstromen
Toestand van het materiaal	Licht beschadigd, licht verweerd. Intacte calciumsilicaatplaat of materiaal met categorie 3-gebondenheid

#	Type	Referentie	Resultaat
3.1	Puntmonster	200526C6	Chrysotiel

Beschrijving	Vinyltegels (lijm)
Omgeving	Binnen
Primaire drager	Vloer
Asbestmateriaal	In-situ afwerkingslagen - Lijm laag
Bindmiddel van asbestmateriaal	Lijm
Gebondenheid op basis van bindmiddel	Hecht
Hoeveelheid (oppervlakte - dikte - aantal)	<ul style="list-style-type: none">• 45,00 m² - 1,00 mm - 1 stuk
Totaal volume	0,045 m ³
Eenvoudig bereikbaar	Ja
Bevestigingswijze	<ul style="list-style-type: none">• Verlijmd, ingegoten, versmeerd
Identificatiemethode	Een monsternamen door de asbestdeskundige met laboanalyse door een asbestlabo.
Destructieve handeling voor identificatie	Nee
Opmerking	De hoeveelheid is een zo nauwkeurig mogelijke opmeting. Hieraan kunnen evenwel geen rechten worden ontleend.

Zorgvuldig beheren

- Zorg voor een veilig beheer. Vermijd het beschadigen van het asbestmateriaal. Controleer de toestand jaarlijks op wijzigingen.

- Hermetische zone (erkend asbestverwijderaars)
Deze toepassing kan enkel door een erkende asbestverwijderaars via de methodiek van hermetische zone verwijderd worden omdat verwijdering via de methodiek van eenvoudige handelingen en/of couveusezakmethode niet mogelijk is; en er automatisch een verhoogd risico op vrijgave van asbestvezels (max. concentratie 0,01 vezels/cm - CODEX Art. VI.3-54) ontstaat. (Bron: CODEX - Art. VI.3-61.- par 1.)

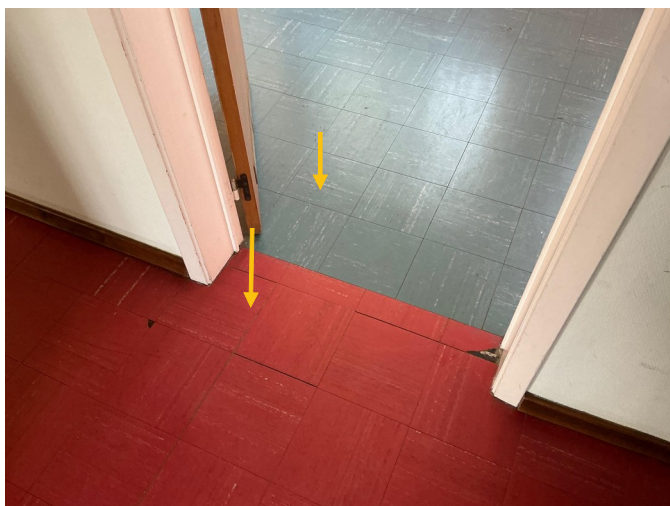
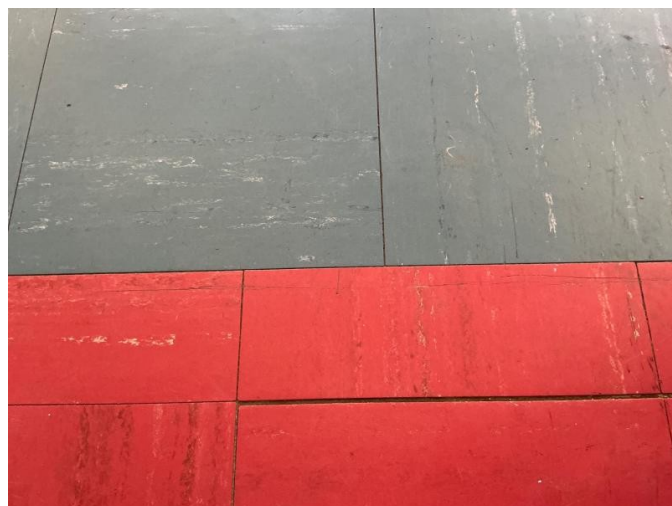
Eindbeoordeling materiaalrisico	Laag materiaalrisico en/of verlaagde kans op vezelvrijgave
---------------------------------	--

Gebondenheid	Categorie 1: hechtgebonden in oorsprong
Asbestsoort (vezeltype)	Alleen chrysotiel aanwezig
Asbestconcentratie	Laag (< 50%)
Afschermingsgraad van het gehele materiaal	Geheel of deels vrij aan de binnenlucht, maar geen contact met binnenluchtstromen
Toestand van het materiaal	Licht beschadigd, licht verweerd. Intacte calciumsilicaatplaat of materiaal met categorie 3-gebondenheid

#	Type	Referentie	Resultaat
4.1	Puntmonster	200526C5	Chrysotiel

Beschrijving	Vloertegels
Omgeving	Binnen
Primaire drager	Vloer
Asbestmateriaal	Prefab - afwerking - Tegel
Bindmiddel van asbestmateriaal	Kunststof of -hars
Gebondenheid op basis van bindmiddel	Hecht
Hoeveelheid (oppervlakte - dikte - aantal)	<ul style="list-style-type: none">• 45,00 m² - 0,20 cm - 1 stuk
Totaal volume	0,09 m ³
Eenvoudig bereikbaar	Ja
Bevestigingswijze	<ul style="list-style-type: none">• Verlijmd, ingegoten, versmeerd
Identificatiemethode	Een monstername door de asbestdeskundige met laboanalyse door een asbestlabo.
Destructieve handeling voor identificatie	Nee

Zorgvuldig beheren

- Verwijder dit asbestmateriaal zo snel mogelijk. Volg de toestand goed op.

- Hermetische zone (erkend asbestverwijderaer)
Deze toepassing kan enkel door een erkende asbestverwijderaer via de methodiek van hermetische zone verwijderd worden omdat verwijdering via de methodiek van eenvoudige handelingen en/of couveusezakmethode niet mogelijk is; en er automatisch een verhoogd risico op vrijgave van asbestvezels (max. concentratie 0,01 vezels/cm - CODEX Art. VI.3-54) ontstaat. (Bron: CODEX - Art. VI.3-61.- par 1.)

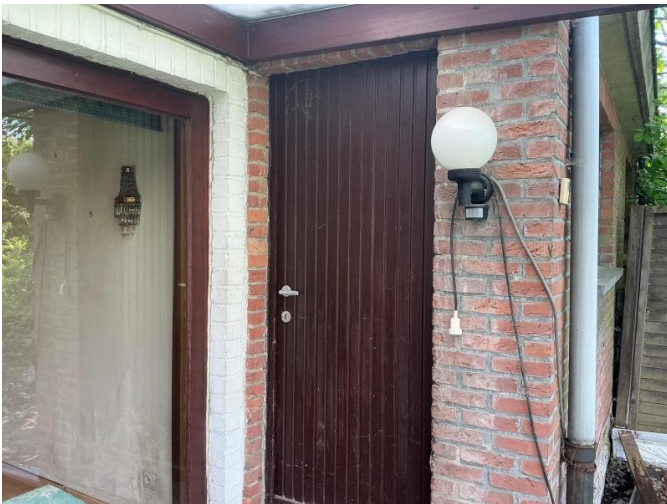
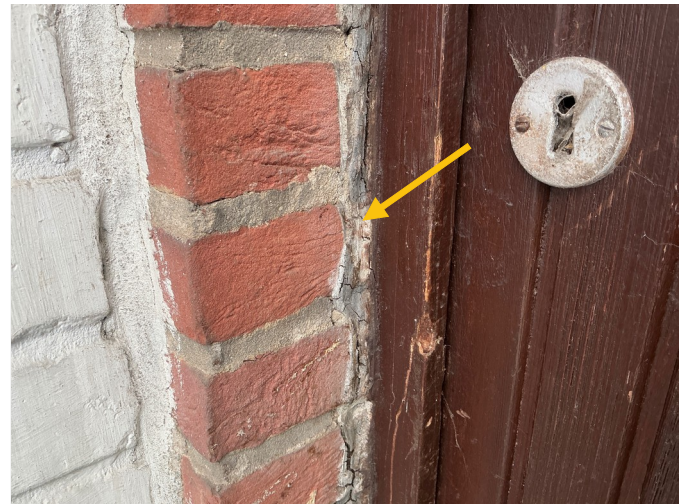
Beschrijving	Mastiek
Omgeving	Binnen
Primaire drager	Wandopening verticaal (raam, deur, ...)
Asbestmateriaal	In-situ afwerkingslagen - Pasta, stopverf, voegsel, stopsel, vulsel, mastiek, kitten, ...
Bindmiddel van asbestmateriaal	Kitten, mastiek, pasta
Gebondenheid op basis van bindmiddel	Hecht
Hoeveelheid (gewicht - aantal)	<ul style="list-style-type: none">• 1,00 kg - 1 stuk
Totaal gewicht	1,00 kg
Eenvoudig bereikbaar	Ja
Bevestigingswijze	<ul style="list-style-type: none">• Verlijmd, ingegoten, versmeerd
Identificatiemethode	Een monstername door de asbestdeskundige met laboanalyse door een asbestlabo.
Destructieve handeling voor identificatie	Nee
Opmerking	<p>De hoeveelheid is een zo nauwkeurig mogelijke opmeting. Hieraan kunnen evenwel geen rechten worden ontleend.</p> <p>Betreft de originele mastiek aan de ramen. Er werden nieuwe ramen geplaatst die werden afgekit met silicone maar op meerdere plaatsen is de oude mastiek nog duidelijk zichtbaar.</p>

Zorgvuldig beheren

- Eenvoudige handelingen: mag via doe-het-zelf of door werknemer(s) met opleidingsattest eenvoudige handelingen
Deze toepassing kan door een aannemer die over een opleidingsattest eenvoudige handelingen beschikt of door een particulier (doe-het-zelf), verwijderd worden indien er geen verhoogd risico op vrijgave van asbestvezels (max. concentratie 0,01 vezels/cm³ - CODEX Art. VI.3-54) ontstaat en de toepassing voorafgaand wordt gefixeerd/bevochtigd; de individuele elementen zonder machinale werktuigen (boormachine, slijpschijf, hogedrukreiniger,...) en zonder breken of gooien een voor een losgemaakt worden; en ten slotte dubbel en luchtdicht verpakt weggevoerd worden naar een erkend afvalpunt (recyclagepark).

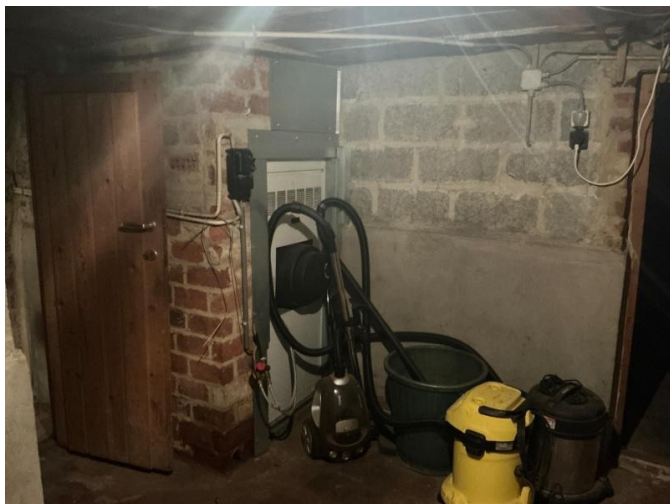
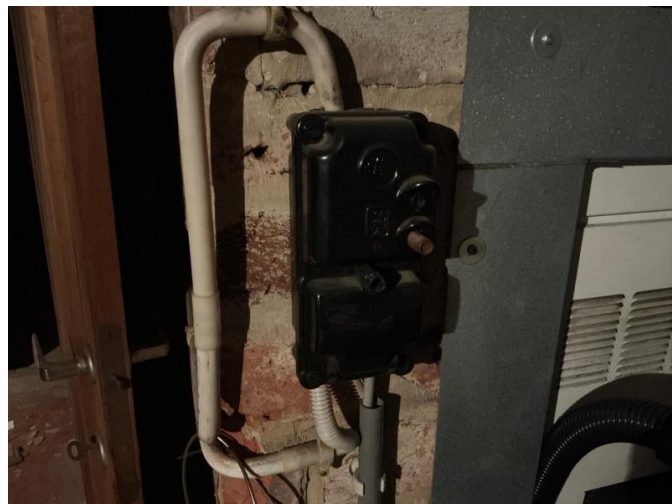
Beschrijving	Bakeliet schakelkast (garage en kelder)
Omgeving	Binnen
Primaire drager	Binnenwand
Asbestmateriaal	Bakelieten toepassing
Bindmiddel van asbestmateriaal	Kunststof of -hars
Gebondenheid op basis van bindmiddel	Hecht
Hoeveelheid (gewicht - aantal)	<ul style="list-style-type: none"> • 0,50 kg - 1 stuk • 1,00 kg - 1 stuk
Totaal gewicht	1,50 kg
Eenvoudig bereikbaar	Ja
Bevestigingswijze	<ul style="list-style-type: none"> • Geschroefd
Identificatiemethode	<p>De asbestdeskundige beoordeelt het materiaal als asbestverdacht en dus asbesthoudend, en dit zonder monstername.</p> <p>Motivatie: De monstername brengt andere schade aan dan schade die inherent is aan de monstername.</p>
Destructieve handeling voor identificatie	Nee
Opmerking	<p>Betreft een bakelieten schakelkast in de kelder en een in de garage.</p> <p>Bakelieten toepassingen kunnen asbest bevatten. Gezien het niet destructieve karakter van de opdracht en het feit dat we geen veilige staalname kunnen uitvoeren zonder de toepassingen te beschadigen en vezelvrijgave te bevorderen, dienen alle bakelieten toepassingen als asbestverdacht te worden beschouwd.</p>
