Asbestinventarisatetest

Bakkersdreef 59, 2920 Kalmthout

Attestnummer : 20241025-000345.000

Uitgegeven op : 25.10.2024

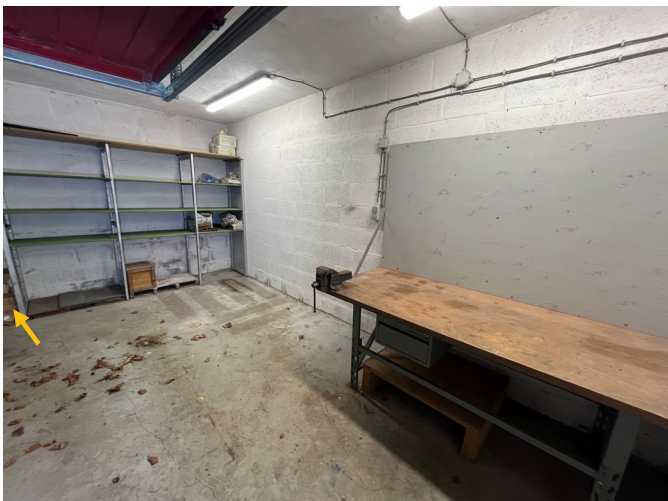
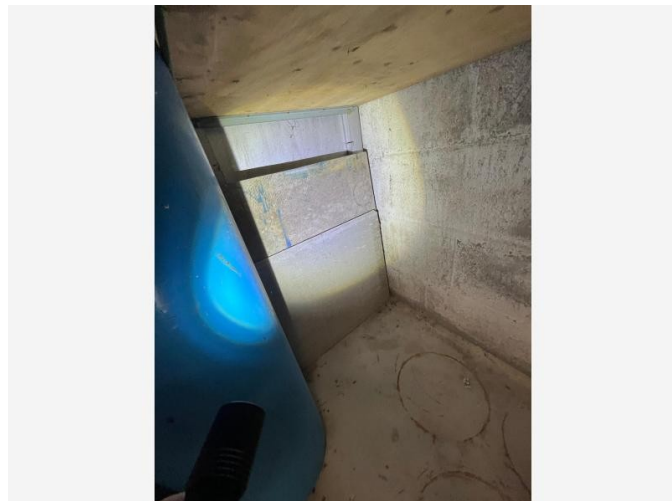
Fiche 1: asbestverdacht plaatmateriaal in garage

Dringend verwijderen

Beschrijving	asbestverdacht plaatmateriaal in garage
Type afvalstof	Betreft stock-voorraad of gedemonteerde asbestmaterialen
Aanwezige resten	Geen resten aanwezig
Omgeving	Binnen
Primaire drager	Vloer
Asbestmaterialen	<ul style="list-style-type: none">• Plaat, paneel, tablet - Generiek
Bindmiddel van asbestmateriaal	Cement
Gebondenheid op basis van bindmiddel	Hecht
Hoeveelheid (gewicht - aantal)	<ul style="list-style-type: none">• 5,00 kg - 1 stuk
Totaal gewicht	5,00 kg
Eenvoudig bereikbaar	Ja
Identificatiemethode	Vaststelling zonder monsternamen

- Verwijder het asbestafval.
- Voer bijkomende staalname(s) uit.

- Eenvoudige handelingen: mag via doe-het-zelf of door werknemer(s) met opleidingsattest eenvoudige handelingen
De Cementplaten zonder (verder) te beschadigen dubbel verpakt afvoeren naar het recyclagepark als asbesthoudend cementafval. Gebruik gepaste persoonlijke beschermingsmiddelen: minimaal FFP3 mondkapje en indien nodig Tyvec overall (minimaal Cat III type 5/6) en wegwerp handschoenen. Indien nodig de omgeving afzoeken voor losse brokstukken, verzamelen en mee afvoeren.

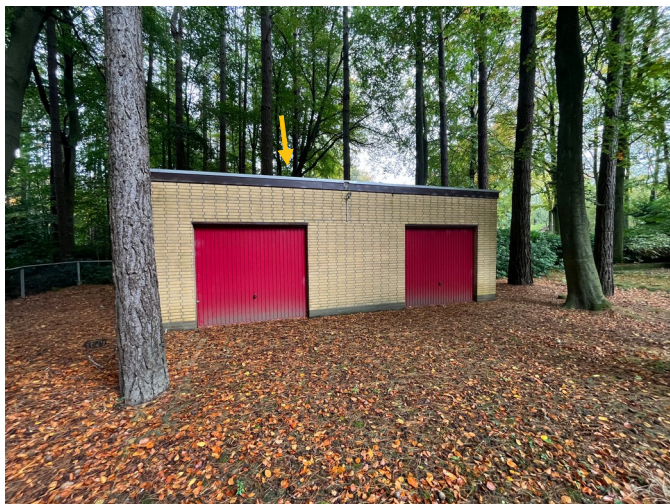
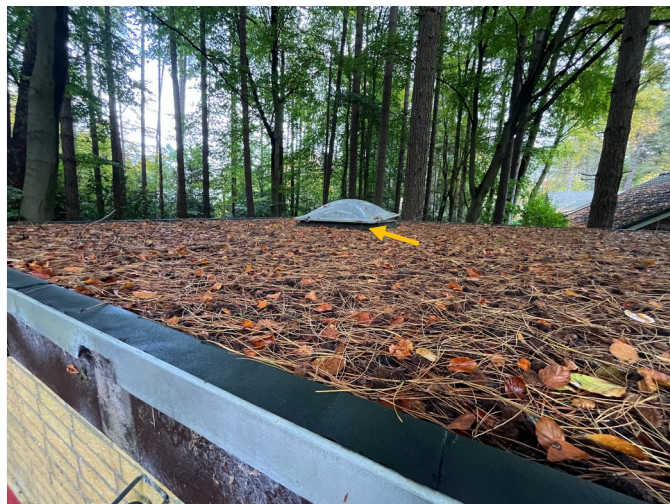
Zorgvuldig beheren

Eindbeoordeling materiaalrisico	Laag materiaalrisico en/of verlaagde kans op vezelvrijgave
---------------------------------	--

Beschrijving	B2 - Roofing dakbedekking garage
Omgeving	Buiten
Primaire drager	Plat dak
Asbestmateriaal	Dak- en gevelbekleding - Roofing
Bindmiddel van asbestmateriaal	Bitumen (roofing, teer, asfalt)
Gebondenheid op basis van bindmiddel	Hecht
Hoeveelheid (oppervlakte - aantal)	<ul style="list-style-type: none">• 60,00 m² - 1 stuk
Totale oppervlakte	60,00 m ²
Eenvoudig bereikbaar	Ja
Bevestigingswijze	<ul style="list-style-type: none">• Verlijmd, ingegoten, versmeerd
Identificatiemethode	Vaststelling zonder monstername Motivatie: Groot risico op structurele gevolgschade (lekschade, werking installatie,...)
Destructieve handeling voor identificatie	Nee
Opmerking	Hoeveelheid is een schatting. Monstername niet mogelijk zonder de structurele integriteit van het gebouw aan te tasten binnen het kader van het niet-destructief onderzoek. Asbesthoudendheid van de roofing kan enkel uitgesloten worden met een negatieve analyse. Bij structurele werken, renovatie of sloop wordt aangeraden om eerst aanvullend onderzoek (monstername) uit te voeren.

- Zorg voor een veilig beheer. Vermijd het beschadigen van het asbestmateriaal. Controleer de toestand jaarlijks op wijzigingen.
- Voer bijkomende staalname(s) uit.

- Eenvoudige handelingen: mag via doe-het-zelf of door werknemer(s) met opleidingsattest eenvoudige handelingen
De roofing met onderliggende dakstructuur integraal verwijderen als asbesthoudend afval. Bron fixeren en onder constante verneveling werken. Zo min mogelijk beschadigen bij het wegnemen. Zorg voor gepaste persoonlijke beschermingsmiddelen: minimaal FFP3 mondkapje en indien nodig Tyvec overall (minimaal Cat III type 5/6) en handschoenen.

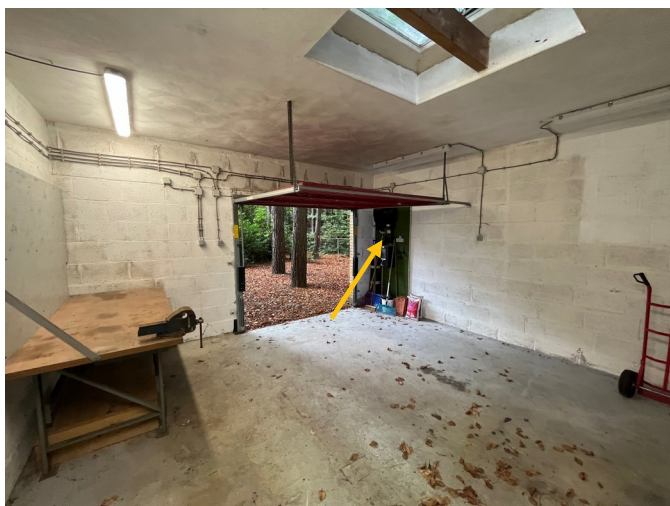
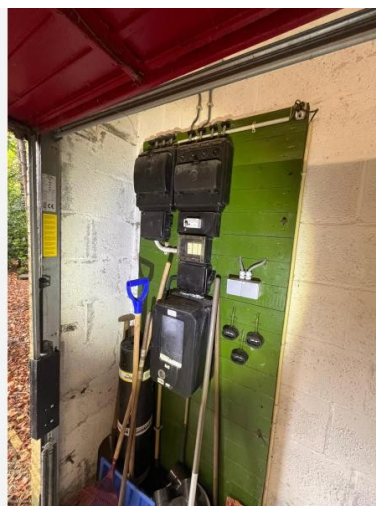
Zorgvuldig beheren

Eindbeoordeling materiaalrisico	Laag materiaalrisico en/of verlaagde kans op vezelvrijgave
---------------------------------	--

Beschrijving	B1 - Bakelieten omkasting in garage
Omgeving	Binnen
Primaire drager	Binnenwand
Asbestmateriaal	Plaat, paneel, tablet - Type Bakeliet
Bindmiddel van asbestmateriaal	Kunststof of -hars
Gebondenheid op basis van bindmiddel	Hecht
Hoeveelheid (oppervlakte - dikte - aantal)	• 1,00 m ² - 0,50 cm - 1 stuk
Totaal volume	0,005 m ³
Eenvoudig bereikbaar	Ja
Bevestigingswijze	• Geschroefd
Identificatiemethode	Vaststelling zonder monstername
Destructieve handeling voor identificatie	Nee
Opmerking	Bakeliet kan asbesthoudend zijn en kan enkel uitgesloten worden via een negatieve asbestanalyse. Monstername van elektrische toepassingen die nog in werking zijn, is echter niet mogelijk binnen het kader van het niet-destructief onderzoek zonder kans op gevolgschade.

- Zorg voor een veilig beheer. Vermijd het beschadigen van het asbestmateriaal. Controleer de toestand jaarlijks op wijzigingen.
- Voer bijkomende staalname(s) uit.

- Eenvoudige handelingen: mag via doe-het-zelf of door werknemer(s) met opleidingsattest eenvoudige handelingen
Voorzichtig losschroeven zonder te beschadigen en afvoeren als asbesthoudend afval. Zorg voor gepaste persoonlijke beschermingsmiddelen: minimaal FFP3 mondkap.

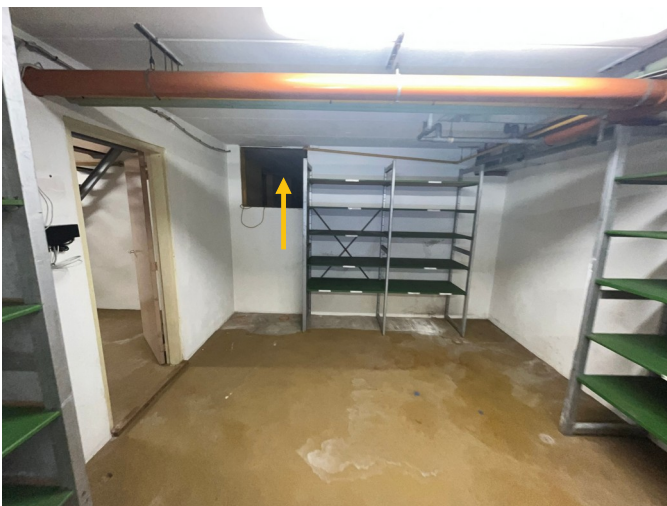
Situeringfoto

Permanente beperking

Reden: Het onderzoek kan niet uitgevoerd worden binnen de bepalingen van de Welzijnswet

Uitleg van de asbestdeskundige: Hoogte van doorgang naar kruipkelder en hoogte van kruipkelder zelf < 1m

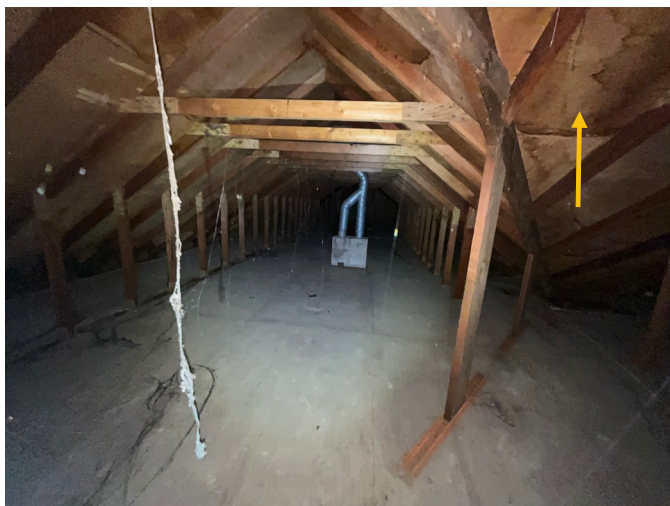
Dit werd vastgesteld via de zolderverdieping

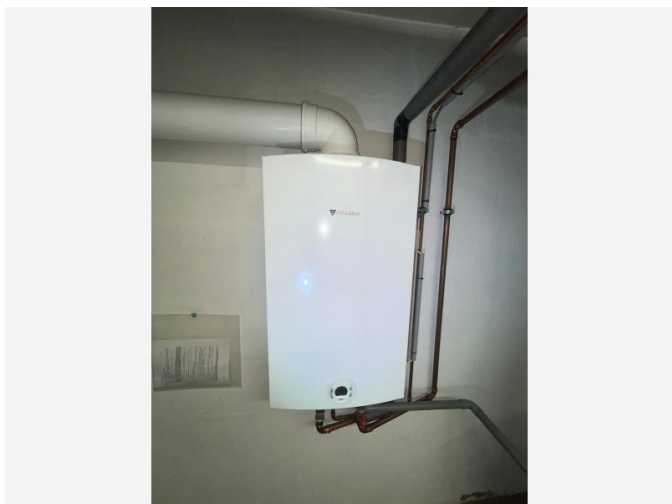
De gasketel van het merk Jünkers, bouwjaar onbekend, kon niet getraceerd worden in online databanken met technische informatie (IAD online) of bijhorende technische documentatie. Dit type ketel kan dus mogelijk ook asbesthoudende materialen (bvb. pakkingen, dichtingen, isolatie, platen,...) bevatten, maar dit kan niet waargenomen of vastgesteld worden binnen dit niet-destructief onderzoek.

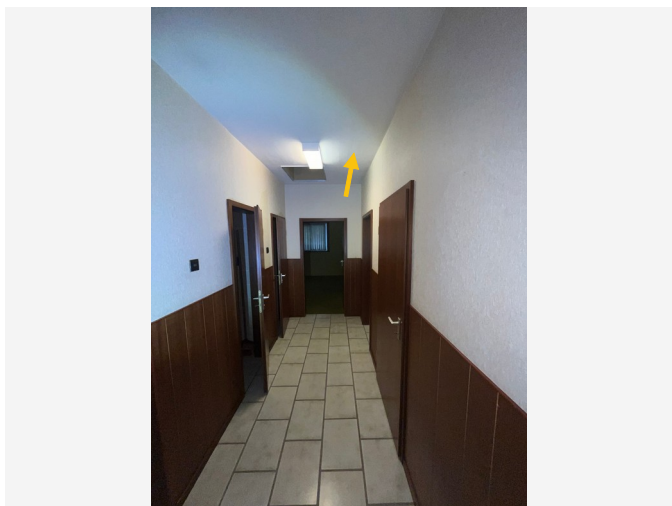
Plafonds van de woning waren niet zichtbaar bepleistred en bestonden voornamelijk uit verlaagde plafonds en gyproc/plaatmateriaal plafonds.

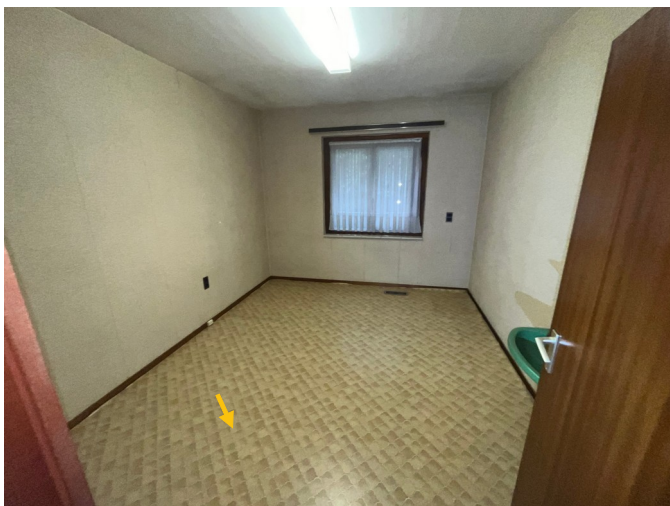
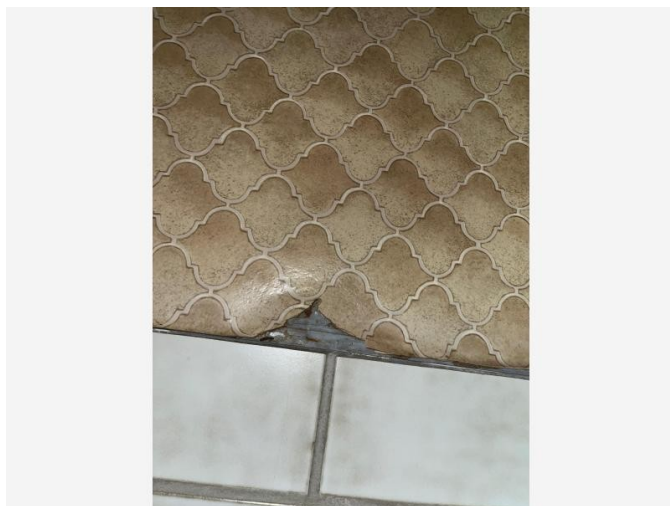
Geen asbest

#	Type	Referentie	Resultaat
8.1	Puntmonster	E-24-062907/03	Geen asbest

Beschrijving	A3 - Vloerbekleding slaapkamers
Omgeving	Binnen
Primaire drager	Vloer
Bindmiddel van materiaal	Karton - papier - viltachtig
Gebondenheid op basis van bindmiddel	Niet-hechtgebonden
Hoeveelheid (oppervlakte - aantal)	• 25,00 m ² - 1 stuk
Totale oppervlakte	25,00 m ²
Identificatiemethode	Vaststelling met monsternamen
Destructieve handeling voor identificatie	Nee

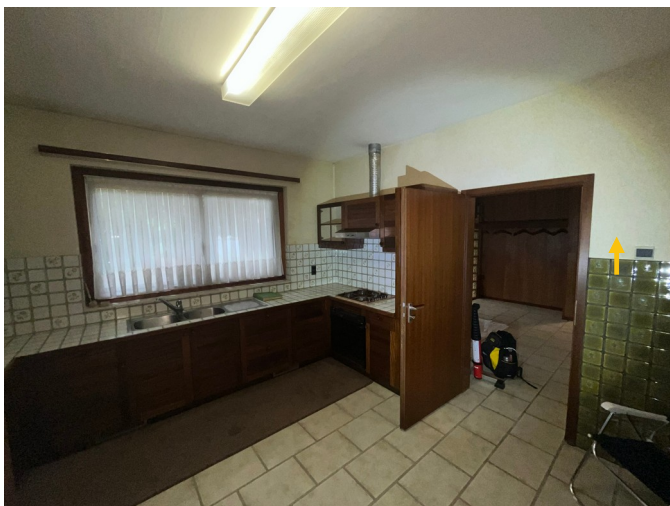
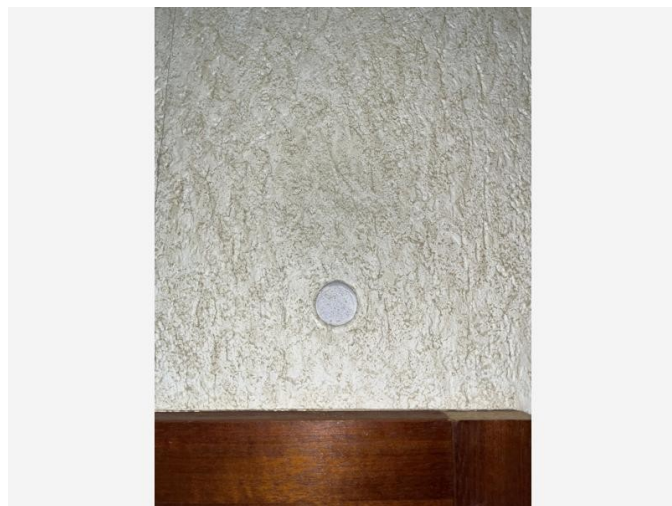
Fiche 9: A1 - Pleisterwerk wanden

Geen asbest

#	Type	Referentie	Resultaat
9.1	Mengmonster	E-24-062907/01	Geen asbest

Beschrijving	A1 - Pleisterwerk wanden
Omgeving	Binnen
Primaire drager	Binnenwand
Bindmiddel van materiaal	Gips - kalk
Gebondenheid op basis van bindmiddel	Niet-hechtgebonden
Hoeveelheid (oppervlakte - dikte - aantal)	• 350,00 m ² - 1,00 cm - 1 stuk
Totaal volume	3,50 m ³
Identificatiemethode	Vaststelling met monsternamen
Destructieve handeling voor identificatie	Nee
Opmerking	Hoeveelheid is een schatting. bemonsterde ruimtes: keuken, berging en traphal (stookplaats niet bepleisterd)

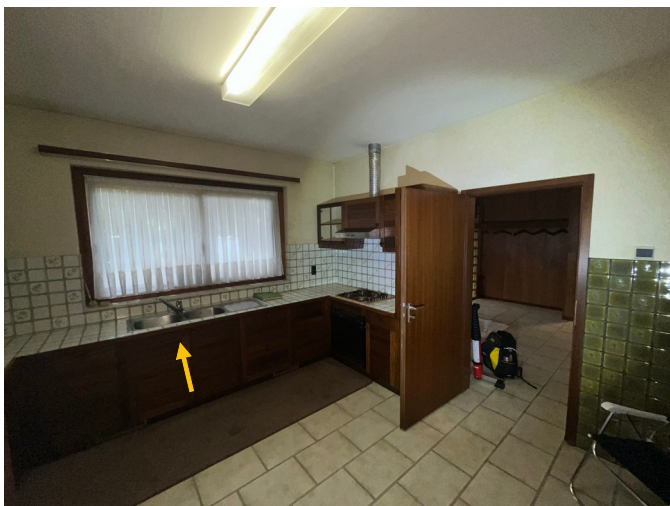
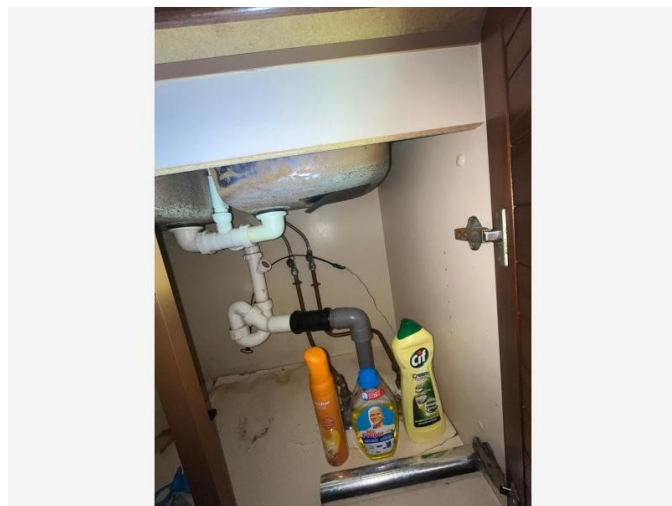
Geen asbest

#	Type	Referentie	Resultaat
10.1	Puntmonster	E-24-062907/02	Geen asbest

Beschrijving	A2 - Bitumen sticker onder gootsteen keuken
Omgeving	Binnen
Primaire drager	Inrichting (meubilair, ...)
Bindmiddel van materiaal	Bitumen (roofing, teer, asfalt)
Gebondenheid op basis van bindmiddel	Hecht
Hoeveelheid (gewicht - aantal)	<ul style="list-style-type: none">• 0,10 kg - 1 stuk
Totaal gewicht	0,10 kg
Identificatiemethode	Vaststelling met monstername
Destructieve handeling voor identificatie	Nee
