Asbestinventarisatetest

Leeuwerstraat 1, 3440 Zoutleeuw

Attestnummer : 20251114-000065.001

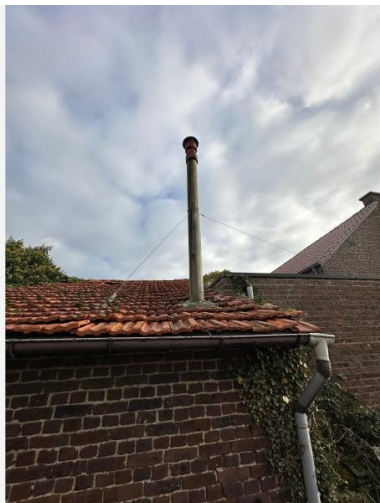
Fiche 1: Schouwhoed aan rookgaskanaal in stookplaats

Eindbeoordeling materiaalrisico	Hoog materiaalrisico en/of hoge kans op vezelvrijgave
---------------------------------	---

Gebondenheid	Categorie 1: hechtgebonden in oorsprong
Asbestsoort (vezeltype)	Crocidoliet aanwezig
Asbestconcentratie	Laag (< 50%)
Afschermingsgraad van het gehele materiaal	Geheel of deels (ook) vrij aan binnenluchtstromen
Toestand van het materiaal	Matig beschadigd, matig verweerd

Beschrijving	Schouwhoed aan rookgaskanaal in stookplaats
Omgeving	Buiten
Primaire drager	HVAC infrastructuur en uitrusting
Asbestmateriaal	Schouwhoed
Bindmiddel van asbestmateriaal	Cement
Gebondenheid op basis van bindmiddel	Hecht
Hoeveelheid (gewicht - aantal)	<ul style="list-style-type: none">• 0,25 kg - 1 stuk
Totaal gewicht	0,25 kg
Eenvoudig bereikbaar	Ja
Bevestigingswijze	<ul style="list-style-type: none">• Verlijmd, ingegoten, versmeerd
Identificatiemethode	<p>De asbestdeskundige beoordeelt het materiaal als asbestverdacht en dus asbesthoudend, en dit zonder monstername.</p> <p>Motivatie: Er is een onderzoeksbepanking die monstername verhindert; De ruimte of het materiaal bevindt zich hoger dan 3,5 meter vanaf een vaste ondergrond.</p>
Destructieve handeling voor identificatie	Nee

Dringend verwijderen

- Verwijder dit asbestmateriaal zo snel mogelijk. Volg de toestand goed op.
- Voer bijkomende staalname(s) uit.

- Eenvoudige handelingen: mag via doe-het-zelf of door werknemer(s) met opleidingsattest eenvoudige handelingen
Hechtgebonden buitentoepassing die veilig verwijderd kan worden onder de noemer eenvoudige handelingen.

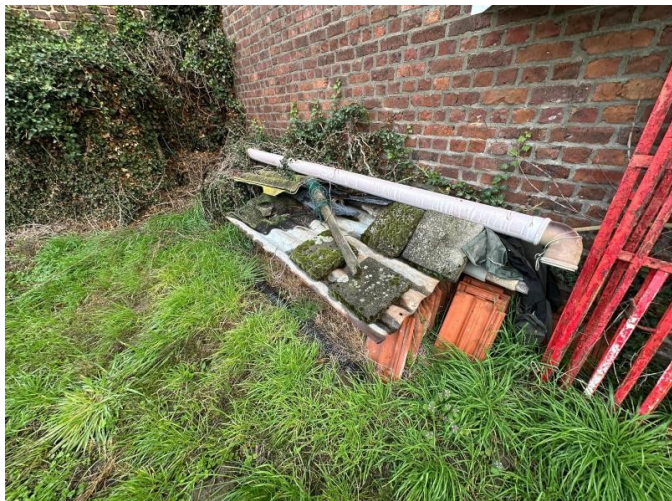
Fiche 2: Afval van golplaten aanwezig achter de eetplaats

Beschrijving	Afval van golplaten aanwezig achter de eetplaats
Type afvalstof	Betreft stock-voorraad of gedemonteerde asbestmaterialen
Aanwezige resten	Geen resten aanwezig
Omgeving	Buiten
Primaire drager	Bodem
Asbestmaterialen	<ul style="list-style-type: none">Dak- en gevelbekleding - Golfplaat
Bindmiddel van asbestmateriaal	Cement
Gebondenheid op basis van bindmiddel	Hecht
Hoeveelheid (gewicht - aantal)	<ul style="list-style-type: none">16,41 kg - 1 stuk
Totaal gewicht	16,41 kg
Eenvoudig bereikbaar	Ja
Identificatiemethode	De asbestdeskundige beoordeelt het materiaal als asbestverdacht en dus asbesthoudend, en dit zonder monsternamen.

Dringend verwijderen

Als dit materiaal verwijderd kan worden zonder het te breken, te beschadigen... , dan mag met dit met eenvoudige handelingen. Vermijd stofvorming en stofverspreiding op elk moment van de werken. Bevochtig of fixeer het materiaal.

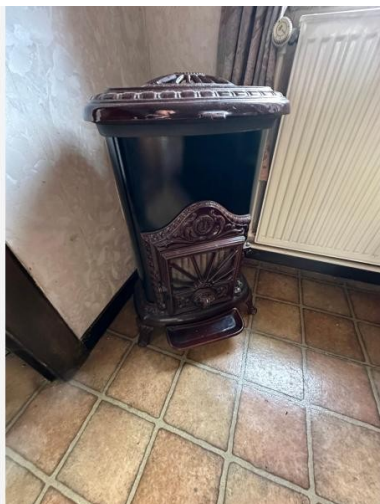
Beschrijving	Kachelkoord uit asbestverdachte vezel
Omgeving	Binnen
Primaire drager	Ruimteverwarming
Asbestmateriaal	Koord, lint, band, strip
Bindmiddel van asbestmateriaal	Weinig of geen bindmiddel (textiel, bevloeking, ...)
Gebondenheid op basis van bindmiddel	Niet-hechtgebonden
Hoeveelheid (lengte - omtrek - aantal)	<ul style="list-style-type: none">• 1,20 m - 1,00 cm - 1 stuk
Totale oppervlakte	0,012 m ²
Eenvoudig bereikbaar	Ja
Bevestigingswijze	<ul style="list-style-type: none">• Geklemd• Verlijmd, ingegoten, versmeerd
Identificatiemethode	Een monstername door de asbestdeskundige met laboanalyse door een asbestlabo.
Destructieve handeling voor identificatie	Nee

Het materiaal moet volledig gefixeerd kunnen worden voor de verwijdering. Als dit materiaal kan verwijderd worden zonder te breken, scheuren, beschadigen... en het asbest gefixeerd is, dan kan dit met eenvoudige handelingen. Vermijd stofvorming op elk moment van de werken. Het gebruik van sneldraaiende werktuigen (boormachine, slijpschijf, hogedrukreiniger...) is verboden.

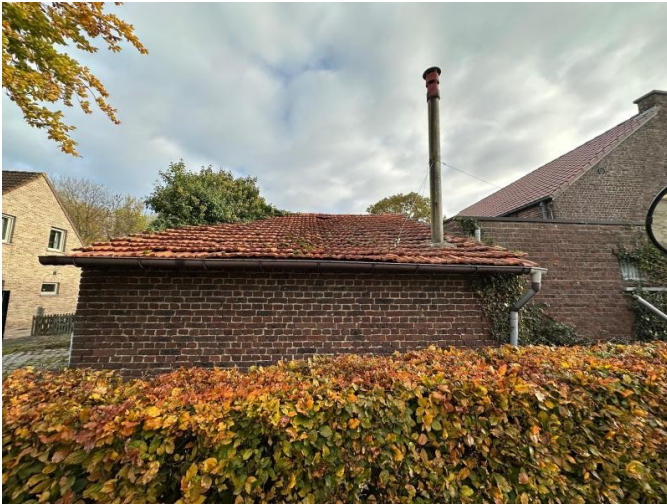
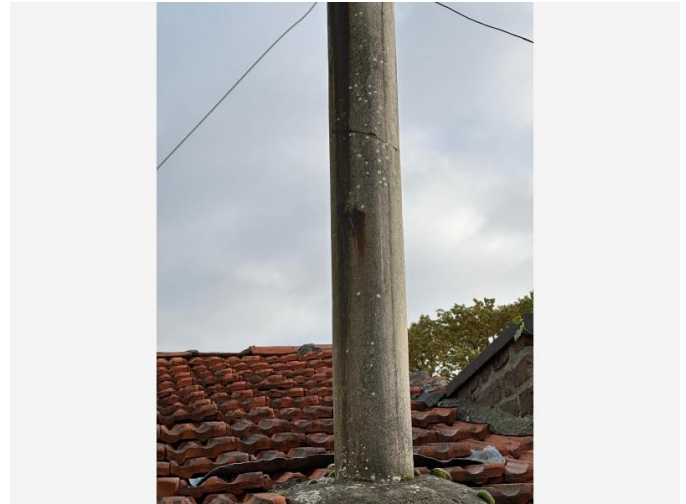
Eindbeoordeling materiaalrisico	Hoog materiaalrisico en/of hoge kans op vezelvrijgave
Opmerking	<p>Door bemossing is dit in de categorie Matig beschadigd, matig verweerd. er is verboden deze te ontmossen of schoon te maken met hogedruk reiniger en/of borstels.</p> <p>Crocidoliet is een aanname bij gebrek aan staalname.</p> <p>Een staalname kan een andere asbestsoort met zich meebrengen en de risico beoordelig beïnvloeden</p> <p>Deze zorgen voor een niet-asbestveilige toestand</p>

Beschrijving	Rookgaskanaal in stookplaats
Omgeving	Grenst aan binnen- en buitenlucht
Primaire drager	HVAC infrastructuur en uitrusting
Asbestmateriaal	Rookgaskanaal
Bindmiddel van asbestmateriaal	Cement
Gebondenheid op basis van bindmiddel	Hecht
Hoeveelheid (lengte - omtrek - dikte - aantal)	<ul style="list-style-type: none"> • 3,00 m - 62,80 cm - 1,00 cm - 1 stuk
Totaal volume	0,019 m ³
Eenvoudig bereikbaar	Ja
Bevestigingswijze	<ul style="list-style-type: none"> • Verlijmd, ingegoten, versmeerd
Identificatiemethode	<p>De asbestdeskundige beoordeelt het materiaal als asbestverdacht en dus asbesthoudend, en dit zonder monstername.</p> <p>Motivatie: Er is een onderzoeksbepanking die monstername verhindert; De ruimte of het materiaal bevindt zich hoger dan 3,5 meter vanaf een vaste ondergrond.</p>
Destructieve handeling voor identificatie	Nee
Opmerking	<p>Dikte is een schatting.</p> <p>De oppervlakte is een berekeneerde schatting, waaraan geen rechten worden verleend.</p> <p>Er werd geen staal genomen. Opdrachtgever begrijpt dat daarom moet worden aangenomen dat deze toepassing asbest bevat, tot tegendeel wordt bewezen.</p>

Als dit materiaal verwijderd kan worden zonder het te breken, te beschadigen... , dan mag met dit met eenvoudige handelingen. Vermijd stofvorming en stofverspreiding op elk moment van de werken. Bevochtig of fixeer het materiaal.

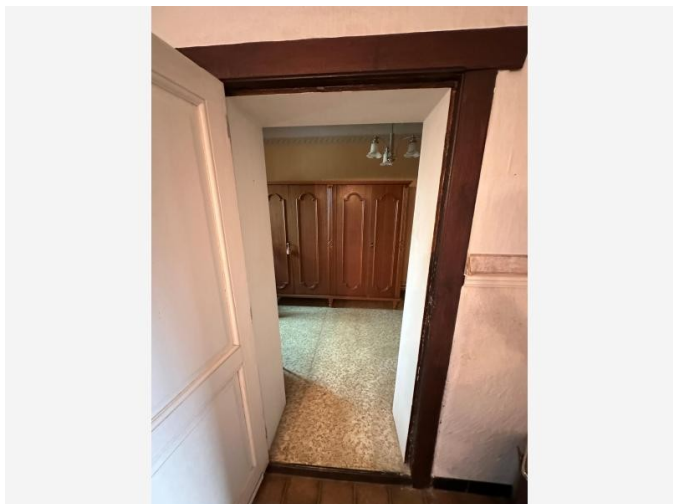
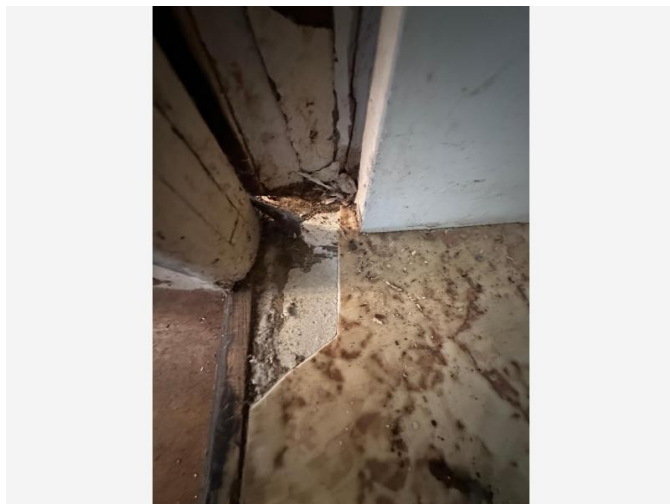
Beschrijving	Vinylvloer in slaapkamer 1
Omgeving	Binnen
Primaire drager	Vloer
Asbestmateriaal	Prefab - afwerking - Vloerzeil
Bindmiddel van asbestmateriaal	Karton - papier - viltachtig
Gebondenheid op basis van bindmiddel	Niet-hechtgebonden
Hoeveelheid (oppervlakte - aantal)	<ul style="list-style-type: none">• 12,84 m² - 1 stuk
Totale oppervlakte	12,84 m ²
Eenvoudig bereikbaar	Ja
Bevestigingswijze	<ul style="list-style-type: none">• Verlijmd, ingegoten, versmeerd
Identificatiemethode	Een monstername door de asbestdeskundige met laboanalyse door een asbestlabo.
Destructieve handeling voor identificatie	Nee
Opmerking	Asbest in kartonnen onderlaag

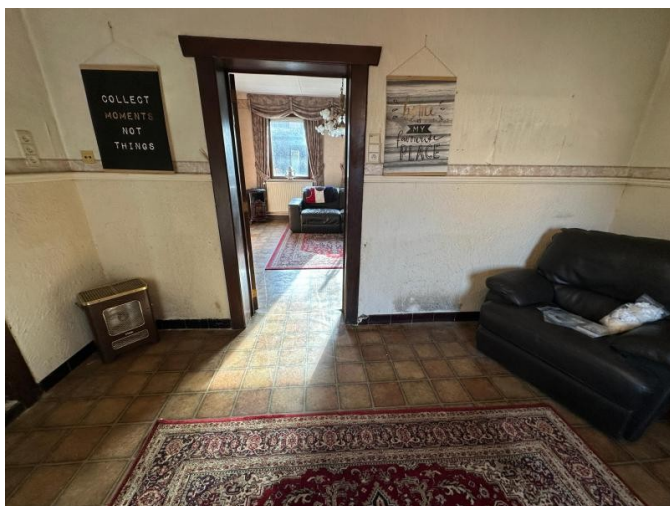
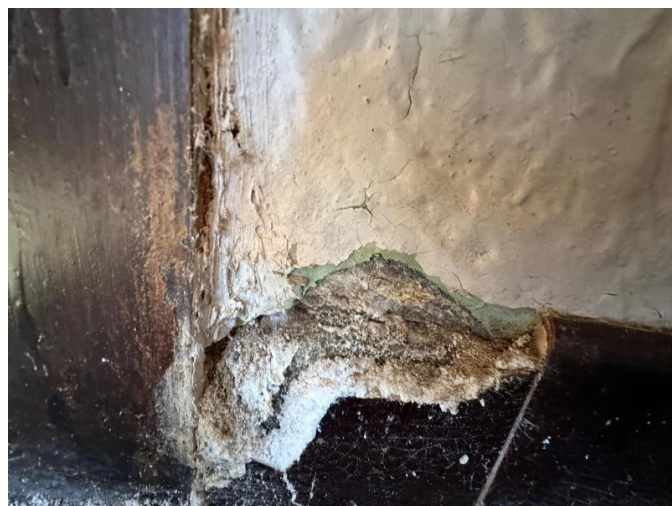
Beschrijving	Lambrisering in eetplaats
Omgeving	Binnen
Primaire drager	Binnenwand
Asbestmateriaal	Plaat, paneel, tablet - Generiek
Bindmiddel van asbestmateriaal	Cement
Gebondenheid op basis van bindmiddel	Hecht
Hoeveelheid (oppervlakte - dikte - aantal)	• 17,92 m ² - 0,50 cm - 1 stuk
Totaal volume	0,09 m ³
Eenvoudig bereikbaar	Ja
Bevestigingswijze	<ul style="list-style-type: none">• Geschroefd• Genageld, geniet
Identificatiemethode	Een monstername door de asbestdeskundige met laboanalyse door een asbestlabo.
Destructieve handeling voor identificatie	Nee
Opmerking	Dikte is een schatting. De oppervlakte is een bereedeneerde schatting , waaraan geen rechten worden verleend. Materiaal kan niet veilig verwijderd worden zonder te breken.

Dit betreft een hechtgebonden asbestmateriaal dat bij de verwijdering hoogstwaarschijnlijk gebroken of gescheurd zal worden. Het verwijderen van deze toepassing kan een grote vezelvrijgave tot gevolg hebben. Deze toepassing kan enkel verwijderd worden in een hermetische zone door een erkend asbestverwijderaar.

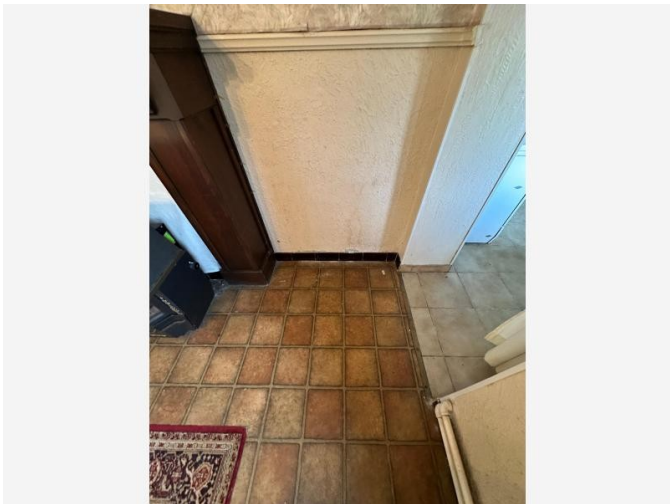
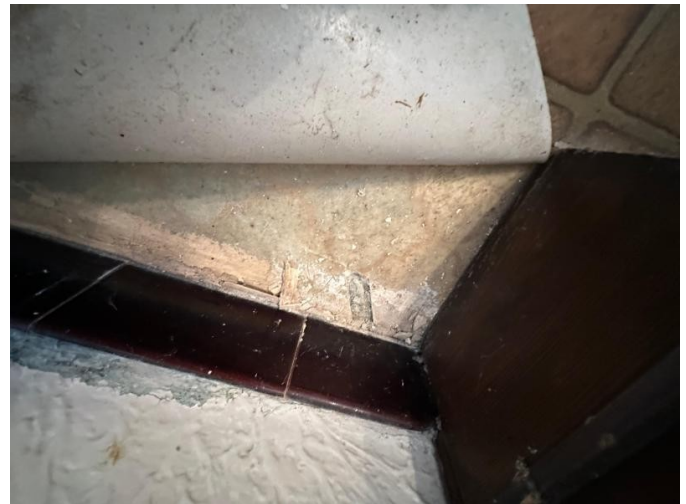
Beschrijving	Vinylvloer in living, eetplaats en inkomhal
Omgeving	Binnen
Primaire drager	Vloer
Asbestmateriaal	Prefab - afwerking - Vloerzeil
Bindmiddel van asbestmateriaal	Karton - papier - viltachtig
Gebondenheid op basis van bindmiddel	Niet-hechtgebonden
Hoeveelheid (oppervlakte - aantal)	• 35,73 m ² - 1 stuk
Totale oppervlakte	35,73 m ²
Eenvoudig bereikbaar	Ja
Bevestigingswijze	• Verlijmd, ingegoten, versmeerd
Identificatiemethode	Een monstername door de asbestdeskundige met laboanalyse door een asbestlabo.
Destructieve handeling voor identificatie	Nee
Opmerking	Asbest in kartonnen onderlaag

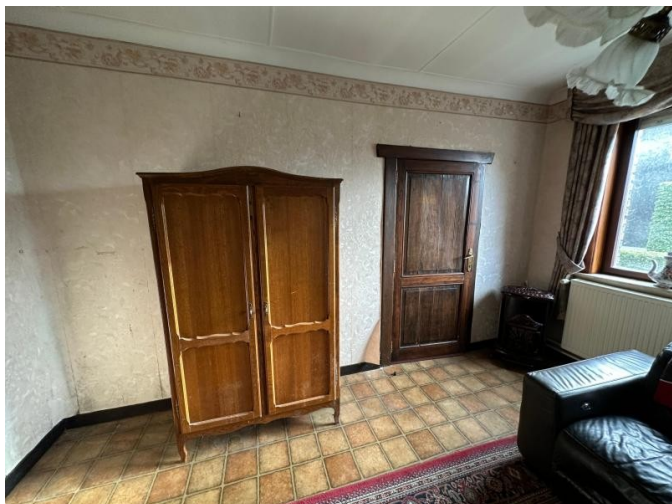
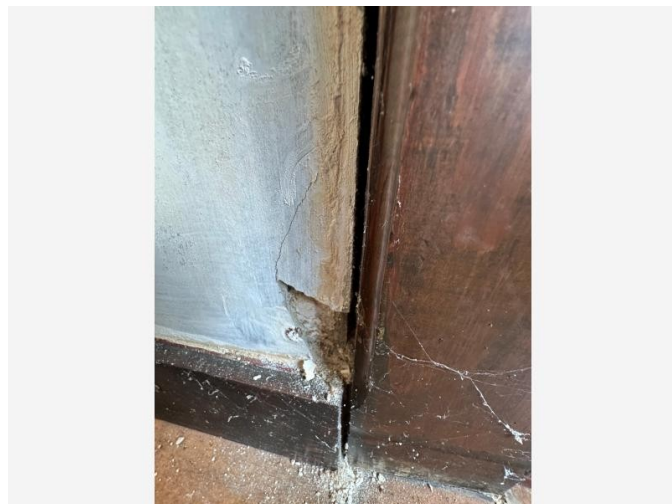
Beschrijving	Muurbekleding in living en eetplaats
Omgeving	Binnen
Primaire drager	Binnenwand
Asbestmateriaal	Plaat, paneel, tablet - Type Menuiserite
Bindmiddel van asbestmateriaal	Cement
Gebondenheid op basis van bindmiddel	Hecht
Hoeveelheid (oppervlakte - dikte - aantal)	<ul style="list-style-type: none">• 87,50 m² - 0,50 cm - 1 stuk
Totaal volume	0,438 m ³
Eenvoudig bereikbaar	Ja
Bevestigingswijze	<ul style="list-style-type: none">• Geschroefd• Genageld, geniet
Identificatiemethode	Een monstername door de asbestdeskundige met laboanalyse door een asbestlabo.
Destructieve handeling voor identificatie	Nee
Opmerking	Materiaal kan niet veilig verwijderd worden zonder te breken.

Dit betreft een hechtgebonden asbestmateriaal dat bij de verwijdering hoogstwaarschijnlijk gebroken of gescheurd zal worden. Het verwijderen van deze toepassing kan een grote vezelvrijgave tot gevolg hebben. Deze toepassing kan enkel verwijderd worden in een hermetische zone door een erkend asbestverwijderaar.

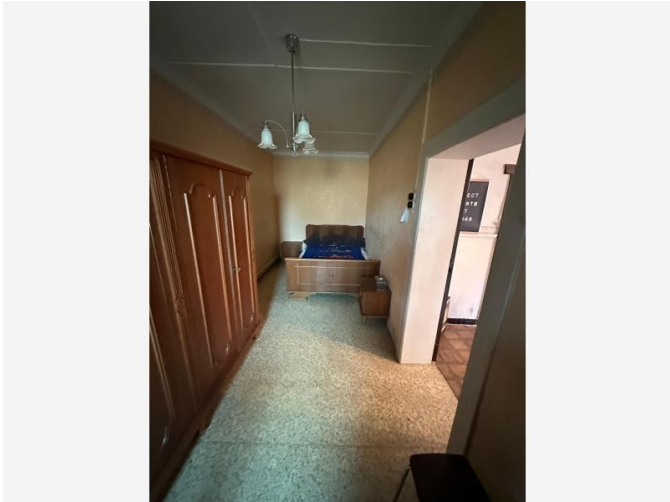
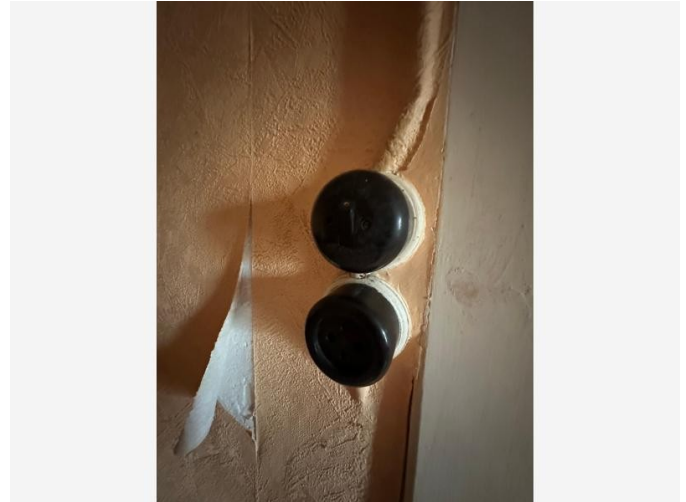
Beschrijving	Bakeliete stopcontacten of schakelaars woning
Omgeving	Binnen
Primaire drager	Communicatie en elektrische infrastructuur en uitrusting
Asbestmateriaal	Plaat, paneel, tablet - Type Bakeliet
Bindmiddel van asbestmateriaal	Kunststof of -hars
Gebondenheid op basis van bindmiddel	Hecht
Hoeveelheid (oppervlakte - dikte - aantal)	• 0,30 m ² - 1,00 cm - 1 stuk
Totaal volume	0,003 m ³
Eenvoudig bereikbaar	Ja
Bevestigingswijze	• Geschroefd
Identificatiemethode	De asbestdeskundige beoordeelt het materiaal als asbestverdacht en dus asbesthoudend, en dit zonder monstername. Motivatie: De monstername brengt andere schade aan dan schade die inherent is aan de monstername.
Destructieve handeling voor identificatie	Nee
Opmerking	Deze oppervlakte is niet gemeten maar eerder symbolisch voor alle aanwezige armaturen

Als dit materiaal verwijderd kan worden zonder het te breken, te beschadigen... , dan mag met dit met eenvoudige handelingen. Vermijd stofvorming en stofverspreiding op elk moment van de werken. Bevochtig of fixeer het materiaal.

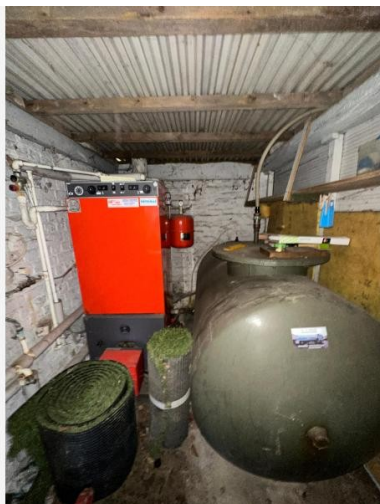
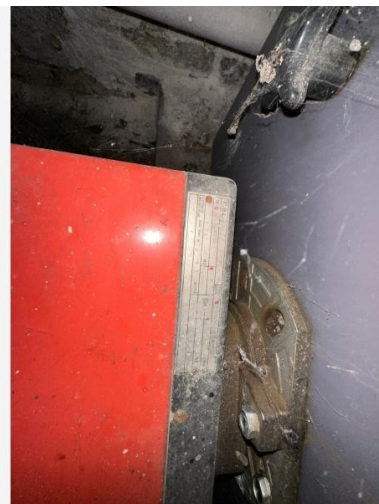
Beschrijving	Cv-ketel in stookplaats
Omgeving	Binnen
Primaire drager	HVAC infrastructuur en uitrusting
Asbestmateriaal	Pakking, dichting
Bindmiddel van asbestmateriaal	Karton - papier - viltachtig
Gebondenheid op basis van bindmiddel	Niet-hechtgebonden
Hoeveelheid (gewicht - aantal)	<ul style="list-style-type: none">• 0,25 kg - 1 stuk
Totaal gewicht	0,25 kg
Eenvoudig bereikbaar	Ja
Bevestigingswijze	<ul style="list-style-type: none">• Onbekend
Identificatiemethode	<p>De asbestdeskundige beoordeelt het materiaal als asbestverdacht en dus asbesthoudend, en dit zonder monstername.</p> <p>Motivatie: De monstername brengt andere schade aan dan schade die inherent is aan de monstername.</p>
Destructieve handeling voor identificatie	Nee

Het materiaal moet volledig gefixeerd kunnen worden voor de verwijdering. Als dit materiaal kan verwijderd worden zonder te breken, scheuren, beschadigen... en het asbest gefixeerd is, dan kan dit met eenvoudige handelingen. Vermijd stofvorming op elk moment van de werken. Het gebruik van sneldraaiende werktuigen (boormachine, slijpschijf, hogedrukreiniger...) is verboden.

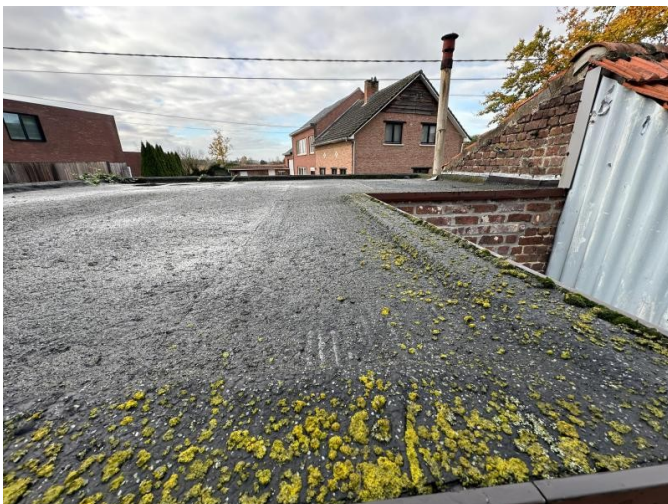
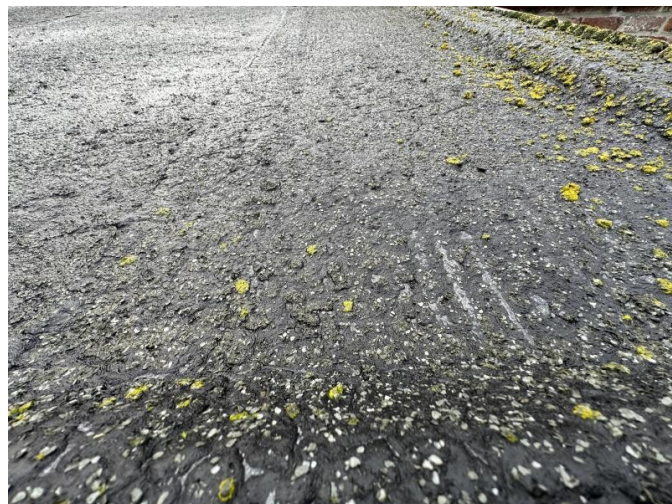
Beschrijving	Roofing dak Keuken en badkamer
Omgeving	Buiten
Primaire drager	Plat dak
Asbestmateriaal	Dak- en gevelbekleding - Roofing
Bindmiddel van asbestmateriaal	Bitumen (roofing, teer, asfalt)
Gebondenheid op basis van bindmiddel	Hecht
Hoeveelheid (oppervlakte - aantal)	• 14,80 m ² - 1 stuk
Totale oppervlakte	14,80 m ²
Eenvoudig bereikbaar	Ja
Bevestigingswijze	• Verlijmd, ingegoten, versmeerd
Identificatiemethode	<p>De asbestdeskundige beoordeelt het materiaal als asbestverdacht en dus asbesthoudend, en dit zonder monstername.</p> <p>Motivatie: De monstername brengt andere schade aan dan schade die inherent is aan de monstername.</p>
Destructieve handeling voor identificatie	Nee
Opmerking	Roofing wordt als asbesthoudend beschouwd, enkel monstername en analyse door erkend labo kan de aanwezigheid van asbest uitsluiten. Eventueel aanwezige oude asbestverdachte onderliggende roofinglagen, die bij werken dienen onderzocht te worden.

Als dit materiaal verwijderd kan worden zonder het te breken, te beschadigen... , dan mag met dit met eenvoudige handelingen. Vermijd stofvorming en stofverspreiding op elk moment van de werken. Bevochtig of fixeer het materiaal.

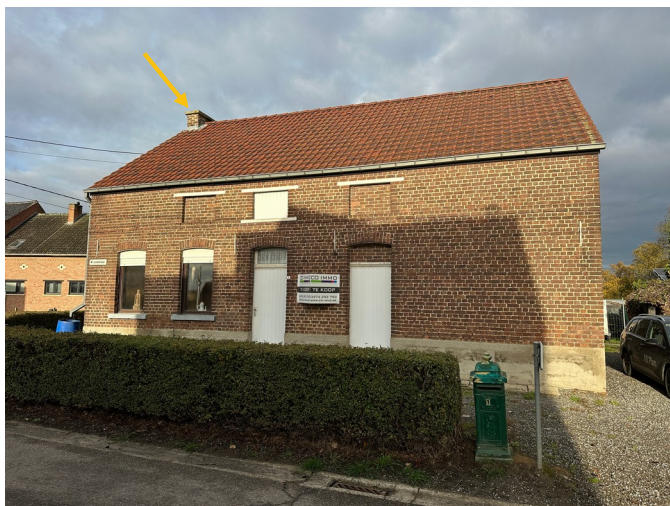
(Asbest)materiaal	Geen controle kunnen uitvoeren
Karakterisatie	Asbest (verdacht)
Primaire drager	Schuin dak

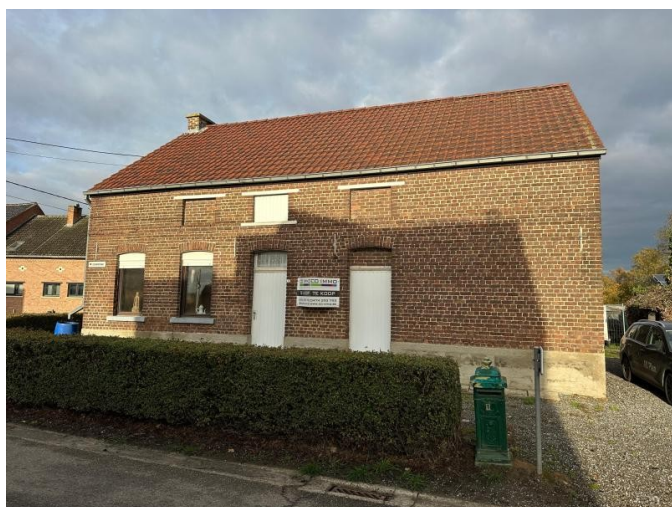
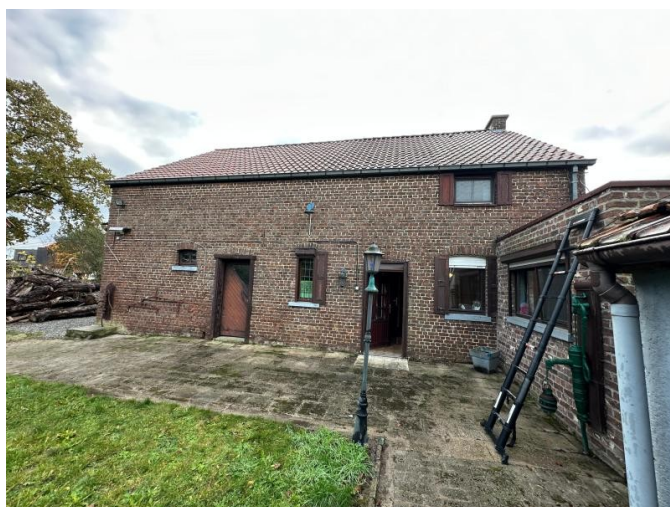
Beschrijving	Notitie	Terug te vinden op plannen
Fiche 25: Dakbedekking woning	De dakpannen van de woning zijn niet asbestverdacht.	Plan 1.11: Plan verdieping

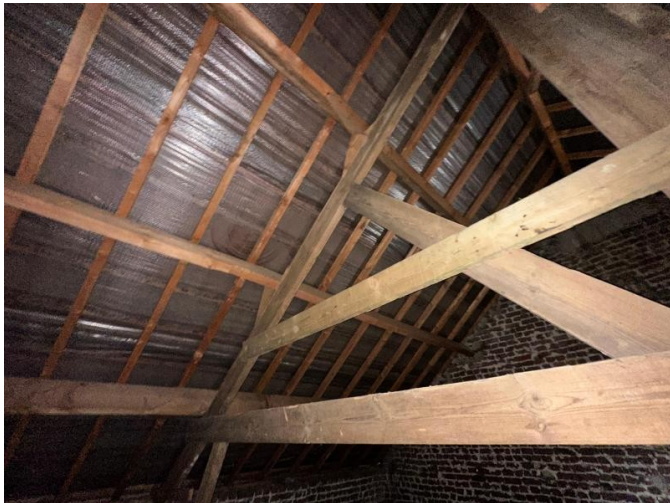
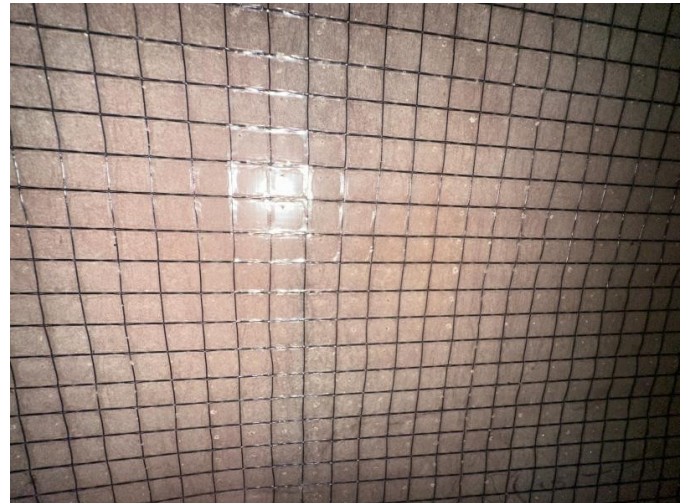
Beschrijving	Notitie	Terug te vinden op plannen
Fiche 26: Onderdak woning en bijgebouwen	Geen asbesthoudende materialen gedetecteerd onder de dakpannen.	Plan 1.9: Plan verdieping Plan 2.2: Tuinhuis plan
Fiche 27: Leidingisolatie woning	Geen leidingisolatie aanwezig in de woning	Plan 1.4: Plan gelijkvloers
Fiche 28: Lifinfrastructuur	Geen liftinfrastructuur aanwezig in de woning	Plan 1.1: Plan gelijkvloers
