Asbestinventarisatetest

Haltbaan 40, 9572 Lierde

Attestnummer : 20260325-000007.000

Uitgegeven op : 25.03.2026

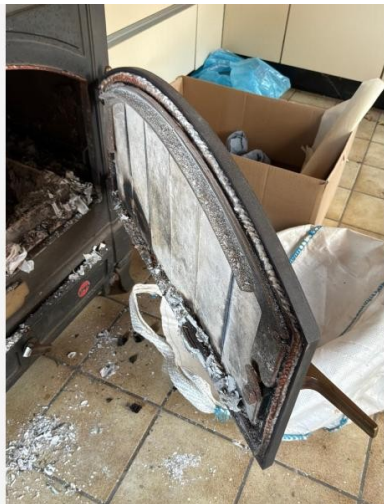
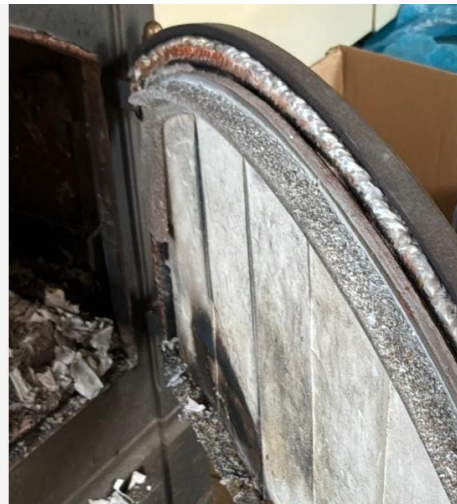
Eindbeoordeling materiaalrisico	Hoog materiaalrisico en/of hoge kans op vezelvrijgave
Opmerking	De koord bevindt zich deels in open lucht. Chrysotiel is een aanname bij gebrek aan staalname conform het inspectieprotocol. Een staalname kan een andere asbestsoort met zich meebrengen en de risico beoordeling beïnvloeden.

Gebondenheid	Categorie 3: niet-hechtgebonden met weinig of geen matrix
Asbestsoort (vezeltype)	Alleen chrysotiel aanwezig
Asbestconcentratie	Hoog ($\geq 50\%$)
Afschermingsgraad van het gehele materiaal	Geheel of deels vrij aan de binnenlucht, maar geen contact met binnenluchtstromen
Toestand van het materiaal	Zwaar beschadigd, zwaar verweerd

Beschrijving	Afdichtingskoord uit asbestverdachte vezel
Omgeving	Binnen
Primaire drager	Ruimteverwarming
Asbestmateriaal	Koord, lint, band, strip
Bindmiddel van asbestmateriaal	Weinig of geen bindmiddel (textiel, bevloeking, ...)
Gebondenheid op basis van bindmiddel	Niet-hechtgebonden
Hoeveelheid (lengte - omtrek - aantal)	<ul style="list-style-type: none">• 0,80 m - 1,00 cm - 1 stuk
Totale oppervlakte	0,008 m ²
Eenvoudig bereikbaar	Ja
Bevestigingswijze	<ul style="list-style-type: none">• Geklemd• Verlijmd, ingegoten, versmeerd
Identificatiemethode	<p>De asbestdeskundige beoordeelt het materiaal als asbestverdacht en dus asbesthoudend, en dit zonder monstername.</p> <p>Motivatie: De monstername brengt andere schade aan dan schade die inherent is aan de monstername.</p>
Destructieve handeling voor identificatie	Nee
Opmerking	De opgegeven dimensies zijn een berekende schatting, waaraan geen rechten worden verleend. Er wordt aangenomen dat deze toepassing asbest bevat, tot het tegendeel is bewezen.

- Verwijder dit asbestmateriaal zo snel mogelijk. Volg de toestand goed op.
- Voer bijkomende staalname(s) uit.

- Eenvoudige handelingen: enkel door erkend asbestverwijderaar
Doe deze verwijdering van het koord nooit zelf, hoge kans op vezelvrijgave.

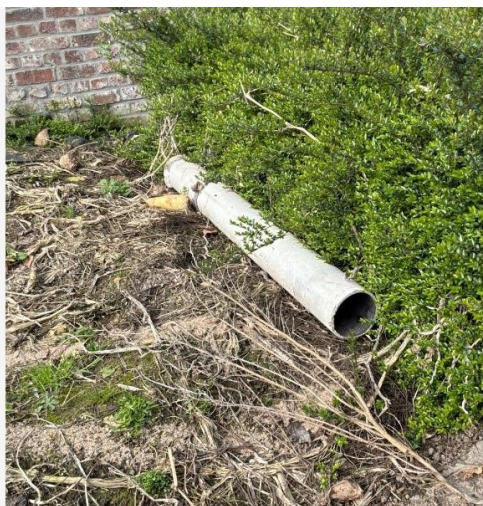
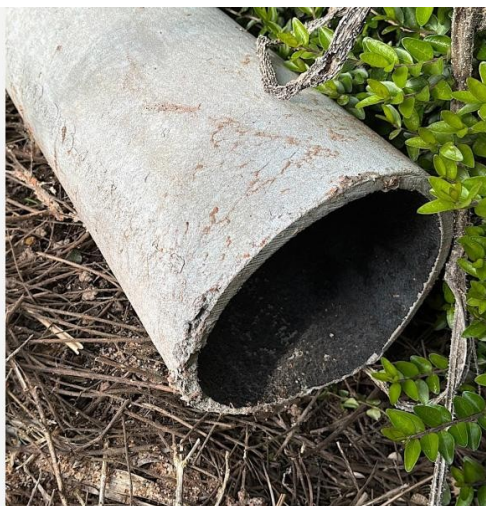
Beschrijving	Cementgebonden afvoerbuis
Type afvalstof	Betreft stock-voorraad of gedemonteerde asbestmaterialen
Aanwezige resten	Losse buis
Omgeving	Buiten
Primaire drager	Bodem
Asbestmaterialen	<ul style="list-style-type: none">• Buis, koker, leiding, pijp, doorvoer
Bindmiddel van asbestmateriaal	Cement
Gebondenheid op basis van bindmiddel	Hecht
Hoeveelheid (gewicht - aantal)	<ul style="list-style-type: none">• 10,00 kg - 1 stuk
Totaal gewicht	10,00 kg
Eenvoudig bereikbaar	Ja
Identificatiemethode	De asbestdeskundige beoordeelt het materiaal als asbestverdacht en dus asbesthoudend, en dit zonder monsternamen.
Opmerking	Het gewicht is een beredeneerde schatting, waaraan geen rechten worden verleend. Er wordt aangenomen dat deze toepassing asbest bevat, tot het tegendeel is bewezen.

- Verwijder het asbestafval.

- Eenvoudige handelingen: mag via doe-het-zelf of door werknemer(s) met opleidingsattest eenvoudige handelingen
Een goede voorbereiding:

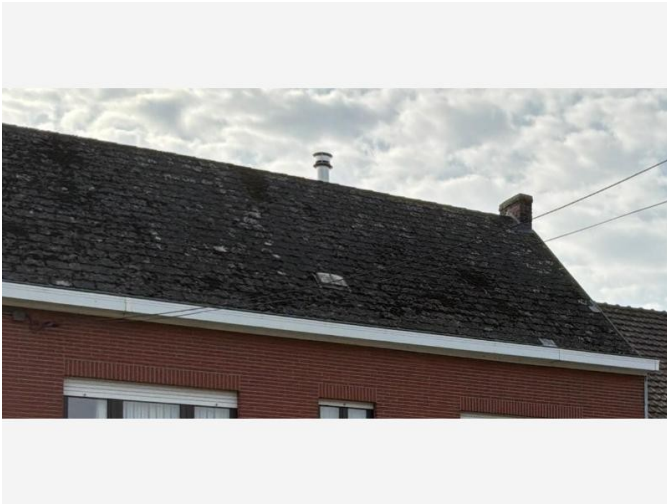
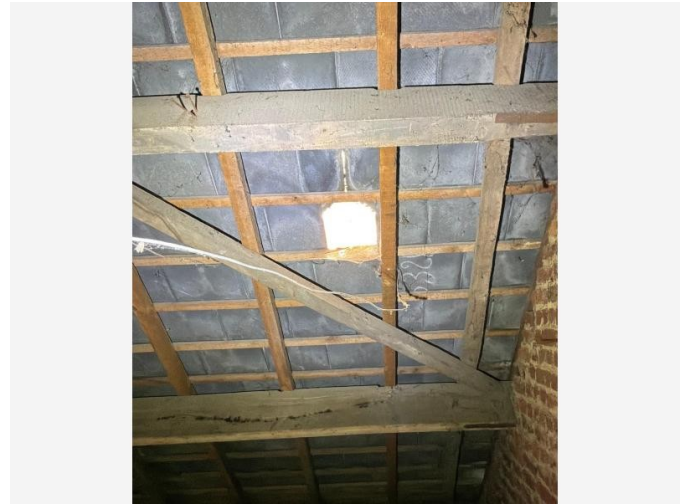
Eindbeoordeling materiaalrisico	Hoog materiaalrisico en/of hoge kans op vezelvrijgave
Opmerking	<p>Crocidoliet is een aanname bij gebrek aan staalname. Een staalname kan een andere asbestsoort met zich meebrengen en de risico beoordeling beïnvloeden.</p> <p>Let op voor leien die eventueel zouden loskomen. (genageld)</p>

Beschrijving	Leien
Omgeving	Buiten
Primaire drager	Schuin dak
Asbestmateriaal	Dak- en gevelbekleding - Lei, shingle
Bindmiddel van asbestmateriaal	Cement
Gebondenheid op basis van bindmiddel	Hecht
Hoeveelheid (oppervlakte - aantal)	<ul style="list-style-type: none">• 110,00 m² - 1 stuk
Totale oppervlakte	110,00 m ²
Eenvoudig bereikbaar	Ja
Bevestigingswijze	<ul style="list-style-type: none">• Genageld, geniet
Identificatiemethode	<p>De asbestdeskundige beoordeelt het materiaal als asbestverdacht en dus asbesthoudend, en dit zonder monstername.</p> <p>Motivatie: Er is een onderzoeksbeperking die monstername verhindert; De ruimte of het materiaal bevindt zich hoger dan 3,5 meter vanaf een vaste ondergrond.</p>
Destructieve handeling voor identificatie	Nee
Opmerking	Er kan een lichte afwijking zijn op de opgemeten en doorgegeven dimensies, hierdoor worden er geen rechten aan verleend. Er wordt aangenomen dat deze toepassing asbest bevat, tot het tegendeel is bewezen.

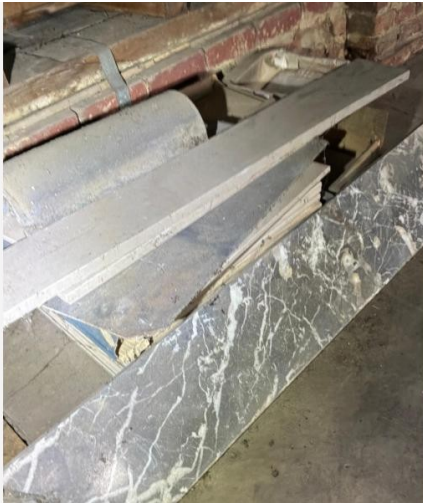
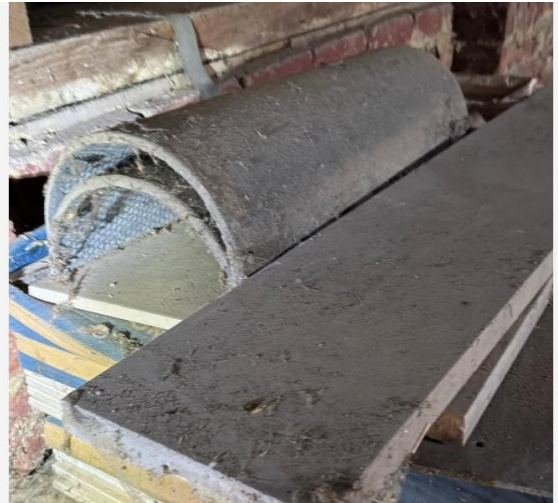
Beschrijving	Losse leien
Type afvalstof	Betreft stock-voorraad of gedemonteerde asbestmaterialen
Aanwezige resten	Losse leien en nokken
Omgeving	Binnen
Primaire drager	Vloer
Asbestmaterialen	<ul style="list-style-type: none">Dak- en gevelbekleding - Lei, shingle
Bindmiddel van asbestmateriaal	Cement
Gebondenheid op basis van bindmiddel	Hecht
Hoeveelheid (gewicht - aantal)	<ul style="list-style-type: none">10,00 kg - 1 stuk
Totaal gewicht	10,00 kg
Eenvoudig bereikbaar	Ja
Identificatiemethode	De asbestdeskundige beoordeelt het materiaal als asbestverdacht en dus asbesthoudend, en dit zonder monsternamen.
Opmerking	Het gewicht is een beredeneerde schatting, waaraan geen rechten worden verleend. Er wordt aangenomen dat deze toepassing asbest bevat, tot het tegendeel is bewezen.

Vermijd stof door het asbest te bevochtigen of te fixeren. Dat doet u door water te vernevelen of door een aangepast fixeermiddel te gebruiken. U vindt zo een fixeermiddel in de gespecialiseerde bouwhandel.

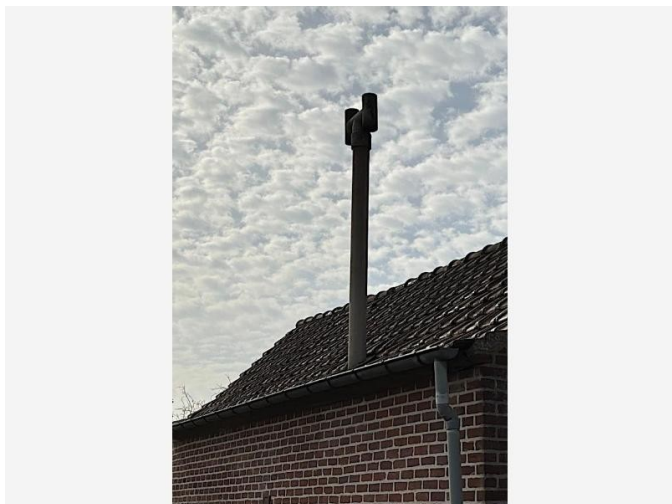
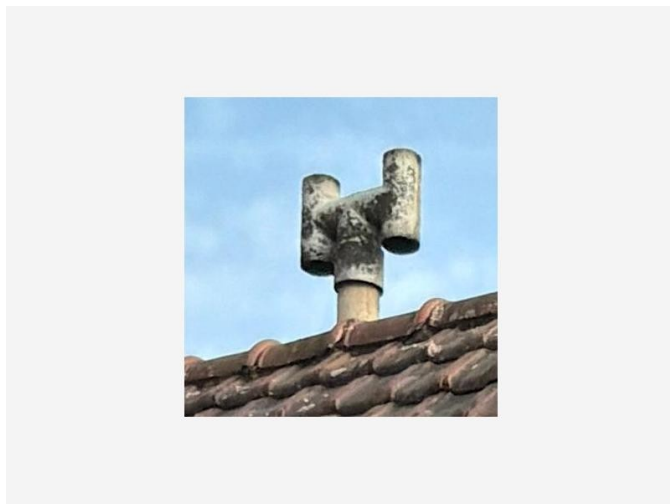
Beschrijving	Cementgebonden rookgaskanaal
Omgeving	Buiten
Primaire drager	Ruimteverwarming
Asbestmateriaal	Rookgaskanaal
Bindmiddel van asbestmateriaal	Cement
Gebondenheid op basis van bindmiddel	Hecht
Hoeveelheid (lengte - omtrek - dikte - aantal)	<ul style="list-style-type: none"> • 2,50 m - 60,00 cm - 1,00 cm - 1 stuk
Totaal volume	0,015 m ³
Eenvoudig bereikbaar	Ja
Bevestigingswijze	<ul style="list-style-type: none"> • Geklemd • Verlijmd, ingegoten, versmeerd
Identificatiemethode	De asbestdeskundige beoordeelt het materiaal als asbesthoudend, en dit zonder monsternamen.
Destructieve handeling voor identificatie	Nee
Opmerking	Er kan een lichte afwijking zijn op de opgemeten en doorgegeven dimensies, hierdoor worden er geen rechten aan verleend. De dikte is een redenering die voorkomt uit de gemiddelde dikte en is daarom niet altijd representatief. Deze dimensies mogen niet worden gebruikt als maatstaf voor heffingen.

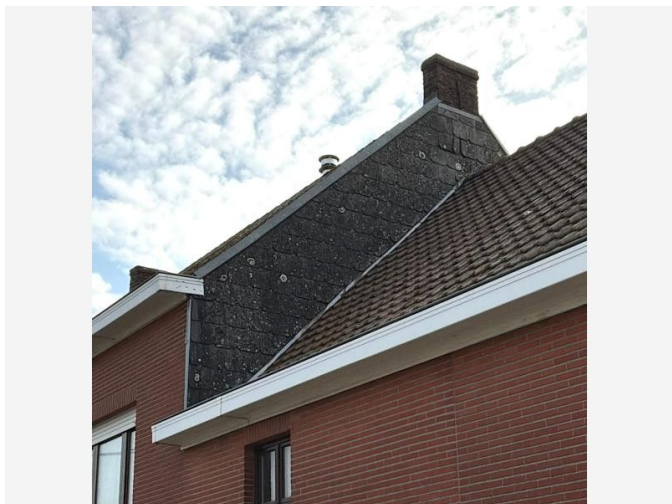
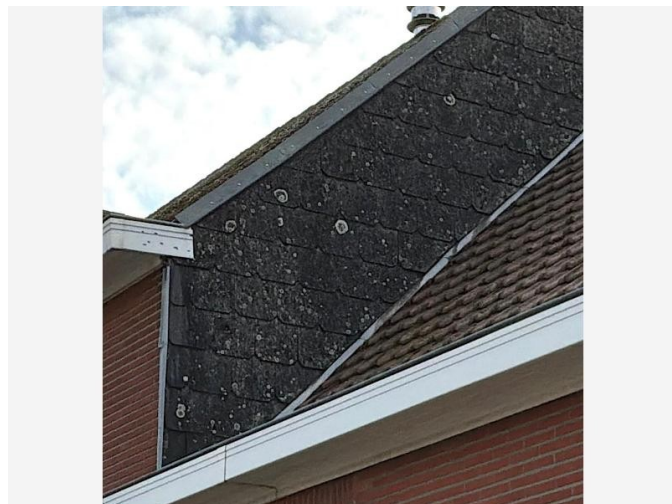
Eindbeoordeling materiaalrisico	Verhoogd materiaalrisico en/of verhoogde kans op vezelvrijgave
Opmerking	<p>Crocidoliet is een aanname bij gebrek aan staalname. Een staalname kan een andere asbestsoort met zich meebrengen en de risico beoordeling beïnvloeden.</p> <p>Let op voor leien die eventueel zouden loskomen. (genageld)</p>

Beschrijving	Gevelleien
Omgeving	Buiten
Primaire drager	Wand buitenschil
Asbestmateriaal	Dak- en gevelbekleding - Lei, shingle
Bindmiddel van asbestmateriaal	Cement
Gebondenheid op basis van bindmiddel	Hecht
Hoeveelheid (oppervlakte - aantal)	<ul style="list-style-type: none">• 15,00 m² - 1 stuk
Totale oppervlakte	15,00 m ²
Eenvoudig bereikbaar	Ja
Bevestigingswijze	<ul style="list-style-type: none">• Genageld, geniet
Identificatiemethode	<p>De asbestdeskundige beoordeelt het materiaal als asbestverdacht en dus asbesthoudend, en dit zonder monstername.</p> <p>Motivatie: Er is een onderzoeksbeperking die monstername verhindert; De ruimte of het materiaal bevindt zich hoger dan 3,5 meter vanaf een vaste ondergrond.</p>
Destructieve handeling voor identificatie	Nee
Opmerking	De opgegeven dimensies zijn een beredeneerde schatting, waaraan geen rechten worden verleend. Er wordt aangenomen dat deze toepassing asbest bevat, tot het tegendeel is bewezen.

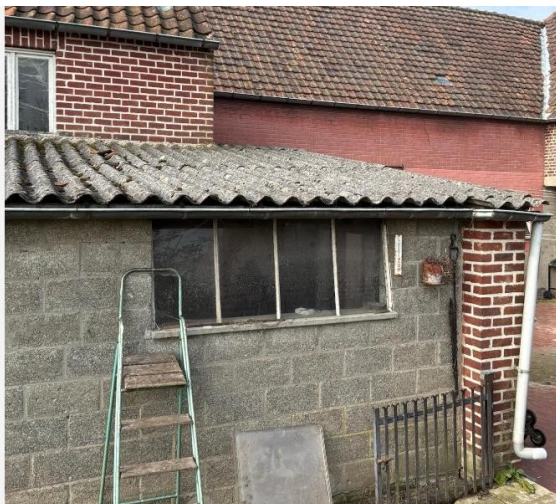
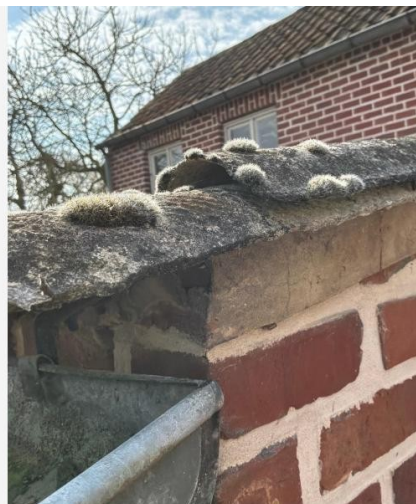
Beschrijving	Golfplaten
Omgeving	Grenst aan binnen- en buitenlucht
Primaire drager	Schuin dak
Asbestmateriaal	Dak- en gevelbekleding - Golfplaat
Bindmiddel van asbestmateriaal	Cement
Gebondenheid op basis van bindmiddel	Hecht
Hoeveelheid (oppervlakte - aantal)	<ul style="list-style-type: none">• 22,00 m² - 1 stuk
Totale oppervlakte	22,00 m ²
Eenvoudig bereikbaar	Ja
Bevestigingswijze	<ul style="list-style-type: none">• Geschroefd
Identificatiemethode	Een monstername door de asbestdeskundige met laboanalyse door een asbestlabo.
Destructieve handeling voor identificatie	Nee
Opmerking	Er kan een lichte afwijking zijn op de opgemeten en doorgegeven dimensies, hierdoor worden er geen rechten aan verleend.

Vermijd stof door het asbest te bevochtigen of te fixeren. Dat doet u door water te vernevelen of door een aangepast fixeermiddel te gebruiken. U vindt zo een fixeermiddel in de gespecialiseerde bouwhandel. Gebruik alleen handwerktuigen, zoals een schroevendraaier of een handzaag. Vermijd krachtige mechanische werktuigen zoals boor- en schuurmachines, zaag- en slijpschijven: die kunnen asbestvezels losmaken en asbeststof in de lucht brengen. Om vastgeroeste bouten door te zagen of te slijpen kunt u uitzonderlijk en heel kort een mechanisch hulpmiddel gebruiken. Doe dat alleen als u zeker bent dat u het eigenlijke asbestmateriaal niet zal raken.

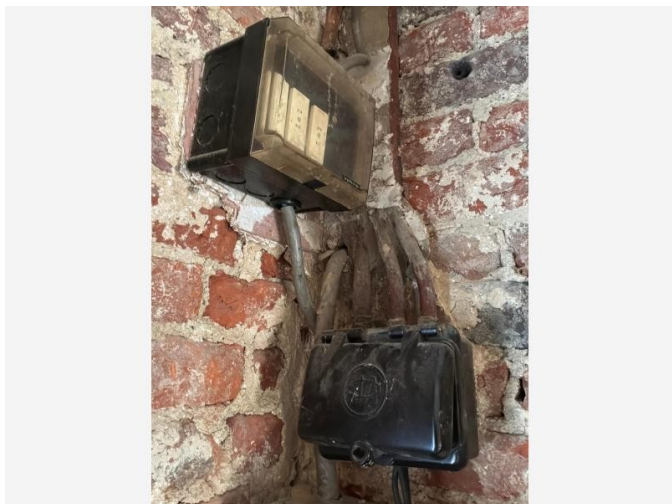
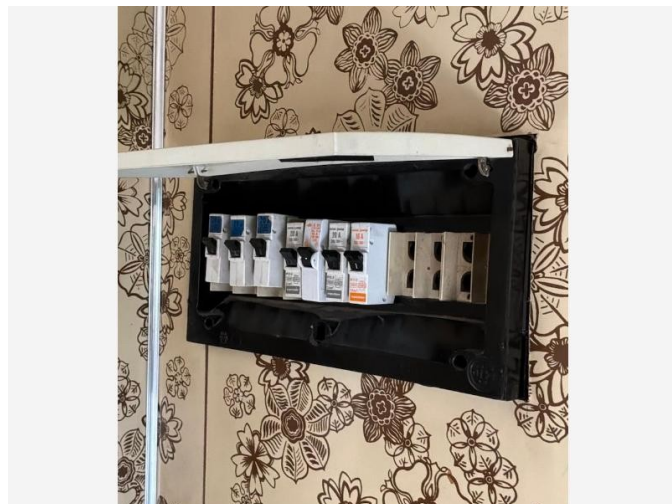
Beschrijving	Bakeliet elektrische componenten
Omgeving	Binnen
Primaire drager	Communicatie en elektrische infrastructuur en uitrusting
Asbestmateriaal	Plaat, paneel, tablet - Type Bakeliet
Bindmiddel van asbestmateriaal	Kunststof of -hars
Gebondenheid op basis van bindmiddel	Hecht
Hoeveelheid (oppervlakte - dikte - aantal)	<ul style="list-style-type: none"> • 1,00 m² - 0,30 cm - 1 stuk
Totaal volume	0,003 m ³
Eenvoudig bereikbaar	Ja
Bevestigingswijze	<ul style="list-style-type: none"> • Geschroefd
Identificatiemethode	<p>De asbestdeskundige beoordeelt het materiaal als asbestverdacht en dus asbesthoudend, en dit zonder monstername.</p> <p>Motivatie: De monstername brengt andere schade aan dan schade die inherent is aan de monstername.</p>
Destructieve handeling voor identificatie	Nee
Opmerking	<p>Deze oppervlakte werd niet gemeten, maar geschat op basis van een benadering voor alle aanwezige componenten. Deze schatting mag niet worden gebruikt als maatstaf voor heffingen. Het betreft alle 'zwarte' elektrische componenten doorheen de woning. Bakeliet wordt door ons beschouwd als een asbestverdachte toepassing, aangezien het in veel gevallen asbesthoudend is. We hebben echter geen staalname uitgevoerd om de functionaliteit van de componenten niet in gevaar te brengen.</p>

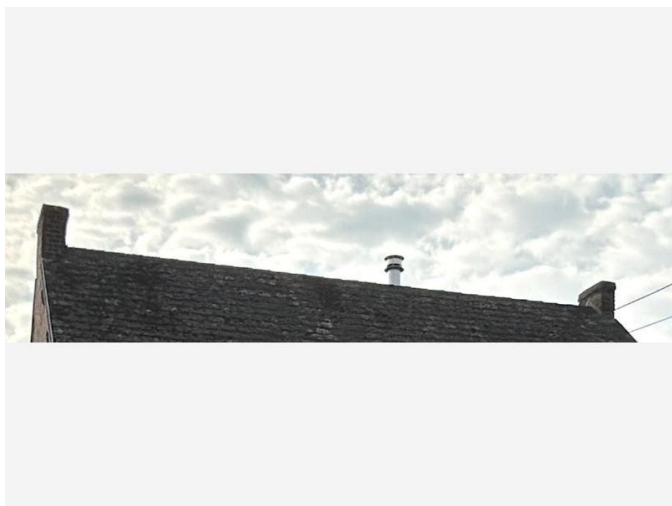
Situeringfoto

(Asbest)materiaal	Rookgaskanaal
Karakterisatie	Asbest (verdacht)
Primaire drager	HVAC infrastructuur en uitrusting
