# Asbestinventarisatetest

Kerkstraat 17, 3920 Lommel

Attestnummer : 20240801-000317.000

Uitgegeven op : 01.08.2024

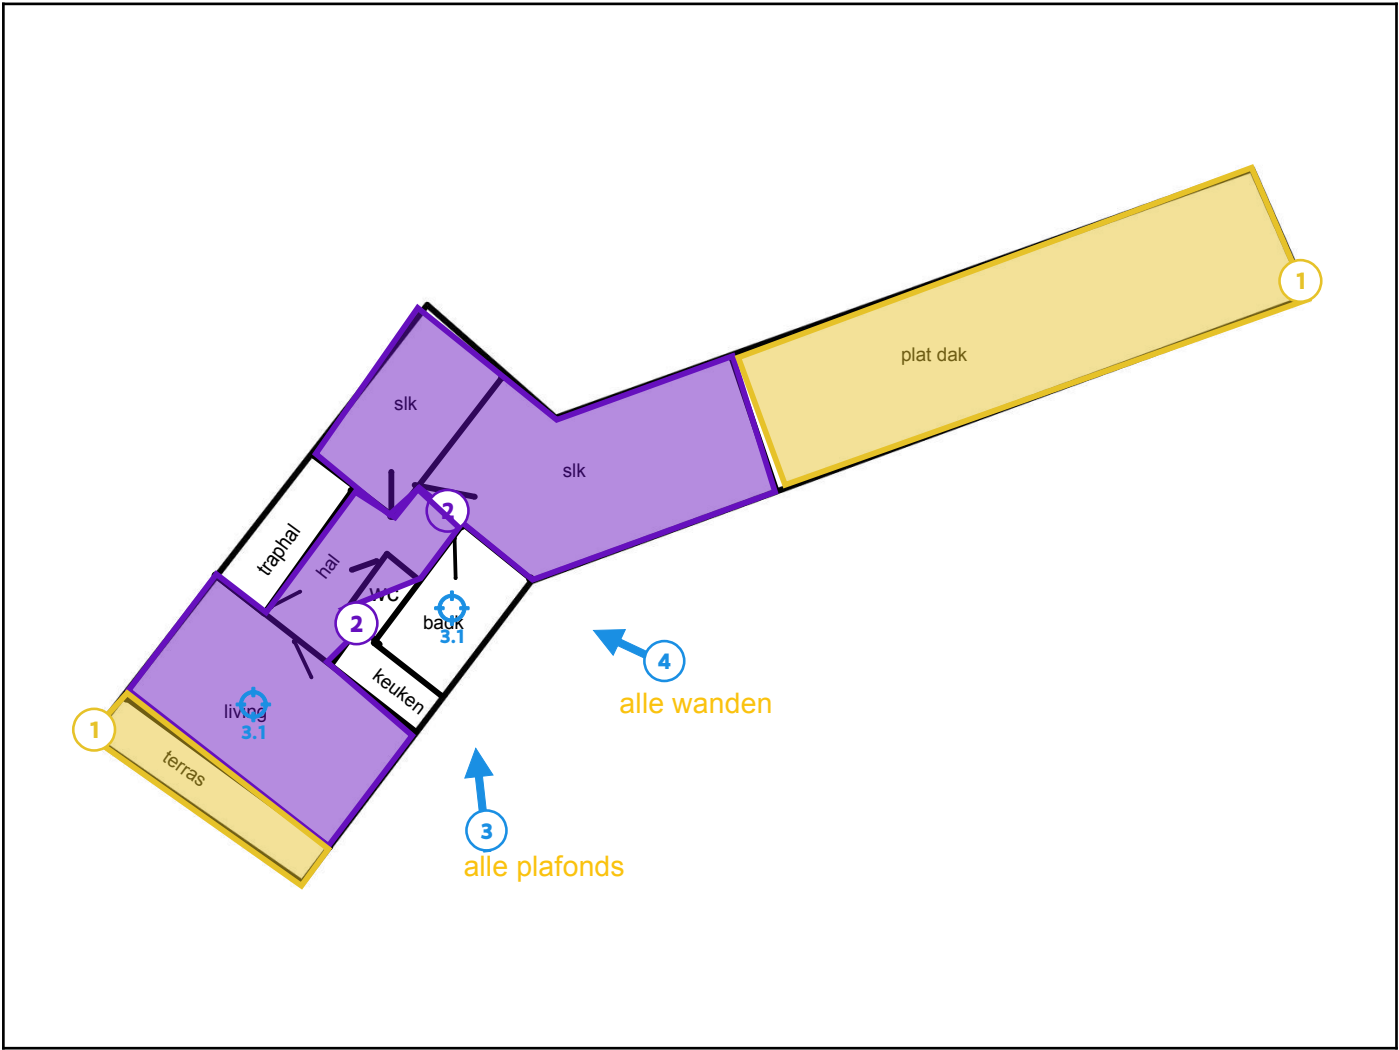
# Plan 1.2: eerste verdieping

| Beschrijving | Type | Actie |
|---|---|---|
| 1. Roofing | Asbestmateriaal | Zorgvuldig beheren |
| 2. linoleum vloerbedekking | Advies | - |

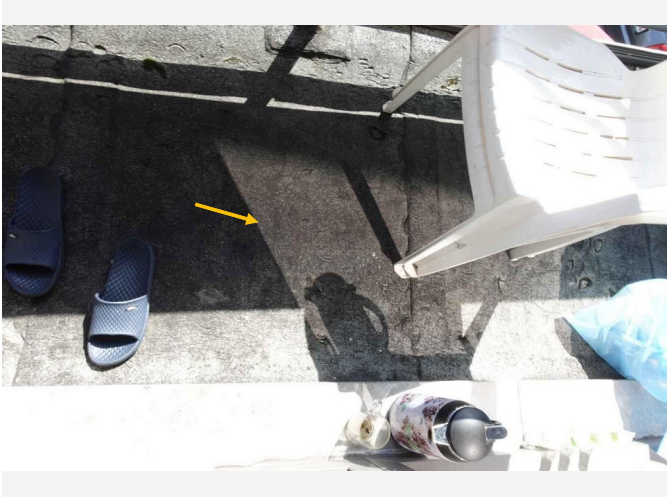
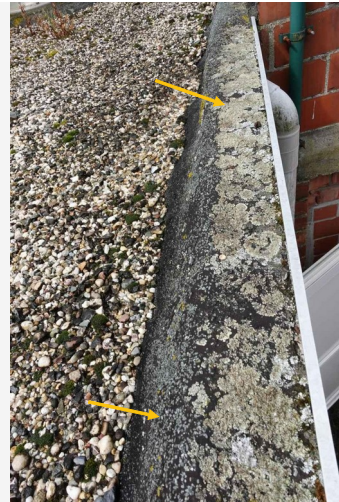
Overzichtsfoto

Detailfoto

Het asbestmateriaal valt onder de mijlpaal van 2040.

| Eindbeoordeling materiaalarisico | Laag materiaalarisico en/of verlaagde kans op vezelvrijgave |

| Toestand van het materiaal | Licht beschadigd, licht verweerd. Intact calciumsilicaatmateriaal of categorie III 'gebondenheid' |

| Asbestmateriaal | Dak- en gevelbekleding - Roofing |
| Opmerking | <p>De hoeveelheden zijn ter indicatie. Aan vermelde afmetingen/hoeveelheden of gewicht kunnen geen rechten worden ontleend.</p> <p>De roofing moeten we als verplicht asbestverdacht beschouwen. Om de aanwezigheid van asbest uit te sluiten is een laboanalyse nodig. Aangezien we dan een monster moeten nemen tot op de vaste drager is kans op lekken achteraf zeer groot. Daarom is het beter de analyse te laten doen wanneer er werken aan het dak moeten gebeuren.</p> |

- Zorg voor een veilig beheer. Vermijd het beschadigen van het asbestmateriaal. Controleer de toestand jaarlijks op wijzigingen.
- Zorg voor een veilig beheer en verwijder dit asbestmateriaal wanneer het bij werken eenvoudig bereikbaar wordt. Controleer de toestand jaarlijks op wijzigingen.

- Eenvoudige handelingen: mag via doe-het-zelf of door werknemer(s) met opleidingsattest eenvoudige handelingen  
Gelet op de bevestigingsmethode roofing is verwijdering zonder beschadiging moeilijk uit te voeren. De verwijderstechniek te bepalen met de asbestverwijderaar/ dakwerker met opleidingscertificaat.  
Monsternamen voorafgaand aan toekomstige dakwerken is aangewezen om de aanwezigheid van asbest te bevestigen/uit te sluiten.

Niet boren, kappen, zagen, slijpen in het materiaal. Gebruik geen verspanend of snel draaiend gereedschap. Materiaal niet stuk maken.

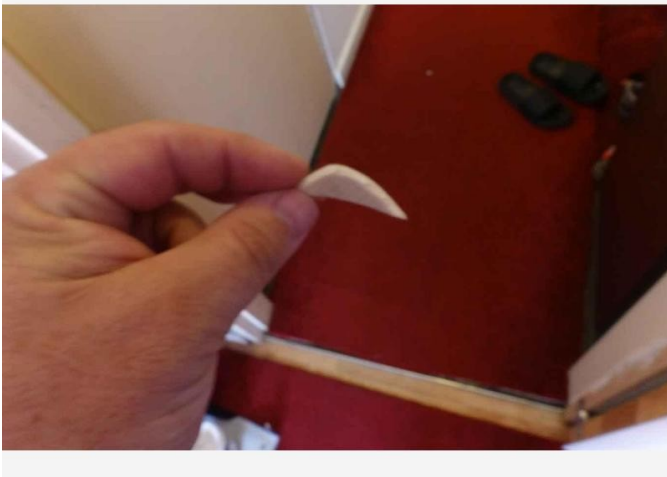
Vrije foto

De linoleum vloerkleden werden onderzocht en deze zijn niet asbestverdacht.

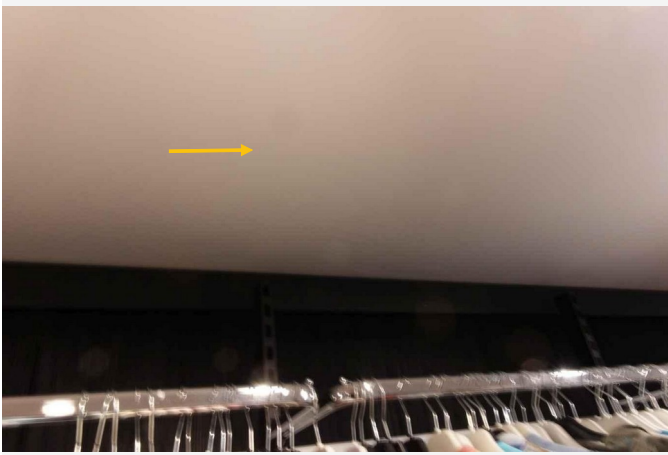
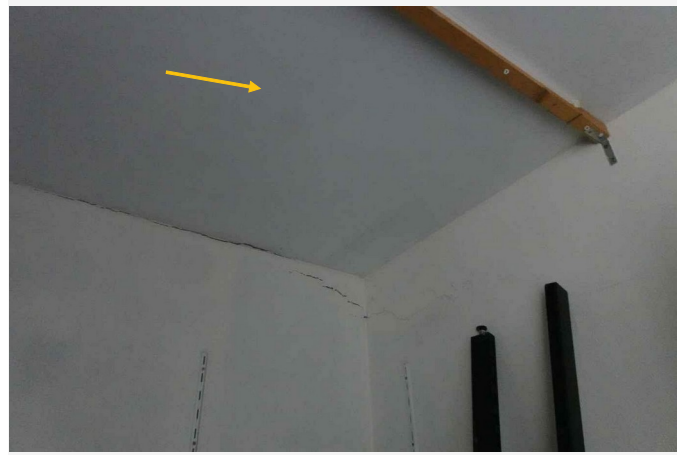
## Fiche 3: Pleisterwerk plafonds

Overzichtsfoto

Detailfoto

Geen asbest

| # | Type | Referentie | Resultaat |
|---|---|---|---|
| 3.1 | Mengmonster | 3920KER17AB-P1 | Geen asbest |

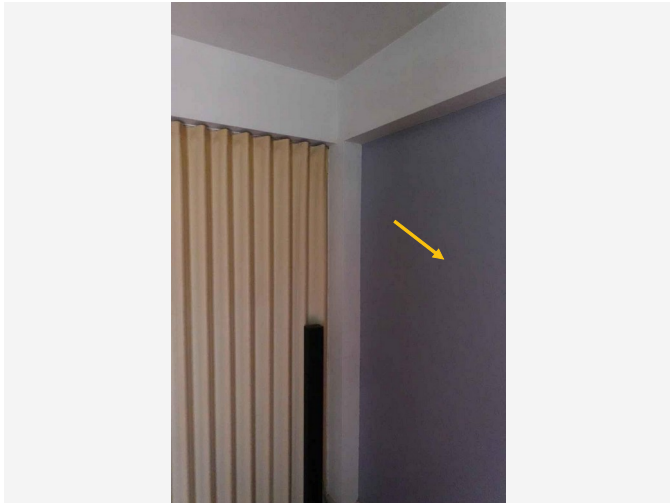
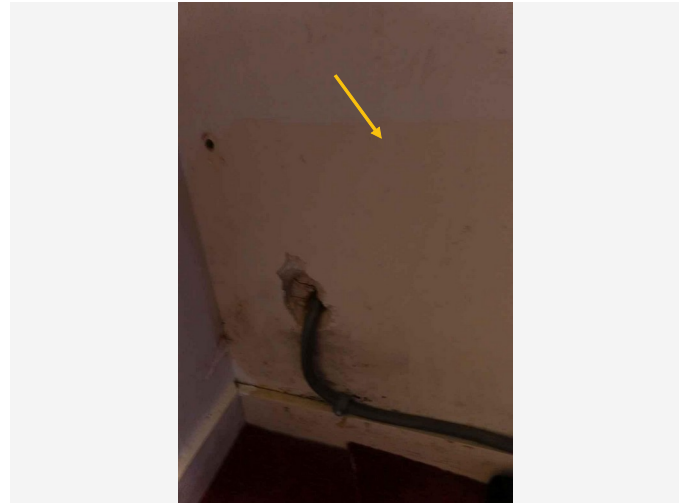
## Fiche 4: Pleisterwerk wanden

Overzichtsfoto

Detailfoto

Geen asbest

| # | Type | Referentie | Resultaat |
|---|---|---|---|
| 4.1 | Mengmonster | 3920KER17AB-M1 | Geen asbest |
