Asbestinventarisatetest

Palmstraat 60/0001, 2950 Kapellen

Attestnummer : 20260429-000283.000

Uitgegeven op : 29.04.2026

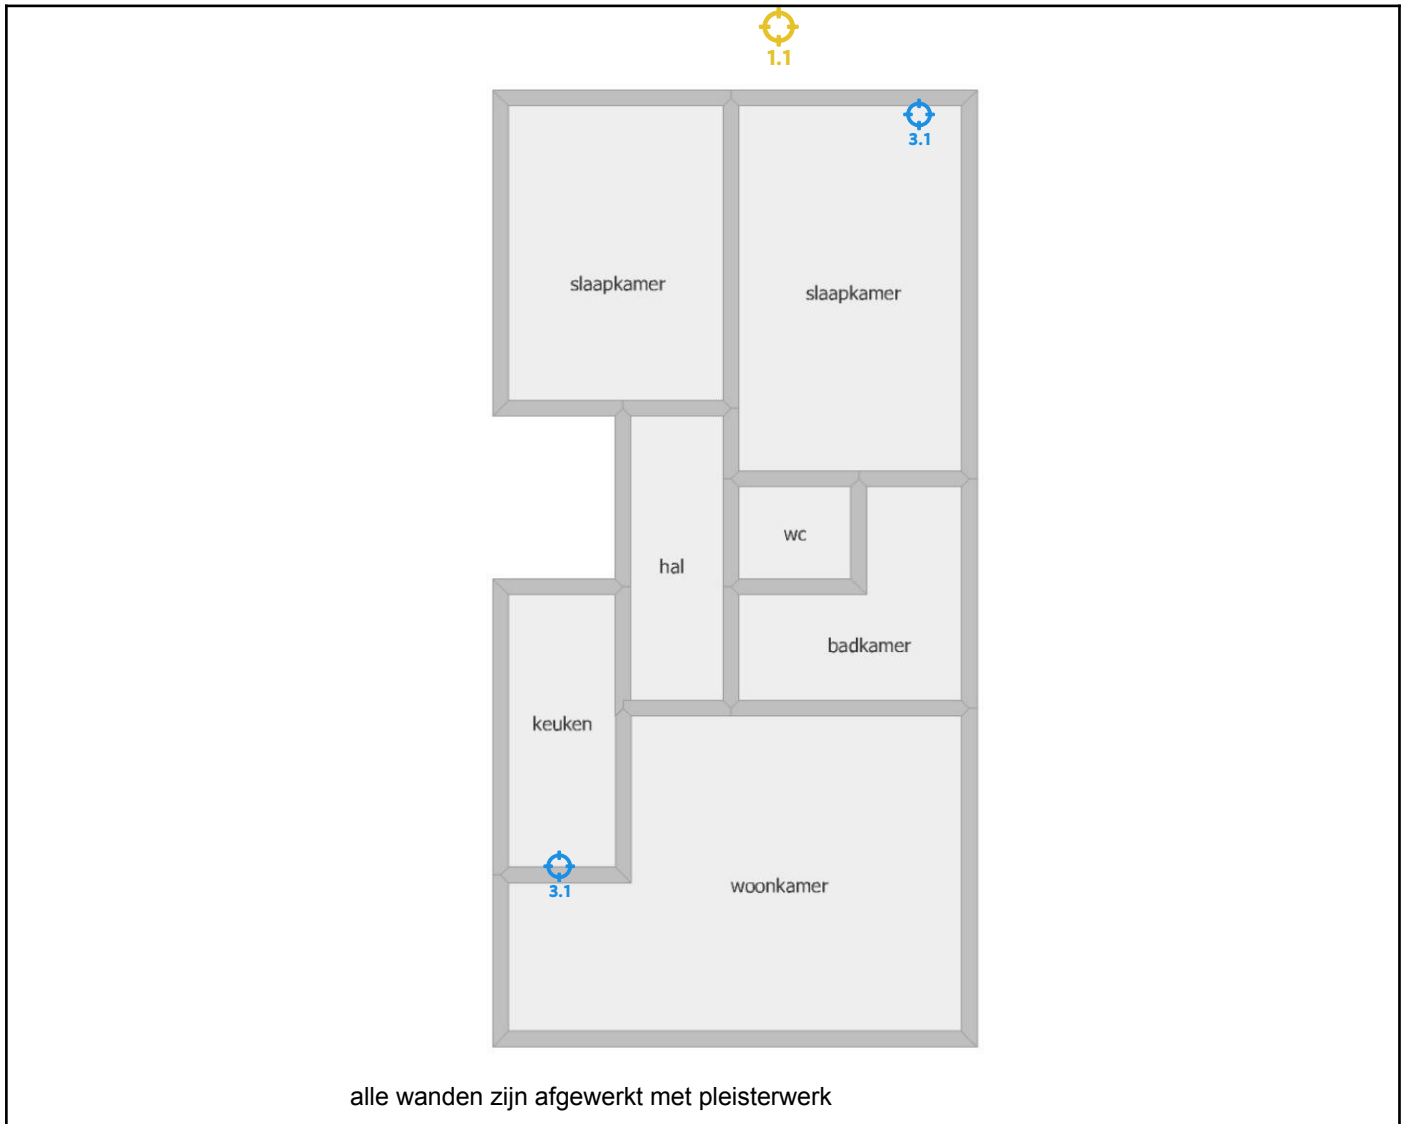
Plan 1.1: plan

Beschrijving	Type	Actie
1. Buis terras	Asbestmateriaal	Zorgvuldig beheren
1.1 Code: 6020044777	Puntmonster	-
3. Pleisterwerk wanden	Geen asbest	-
3.1 Code: 6020442033	Mengmonster	-

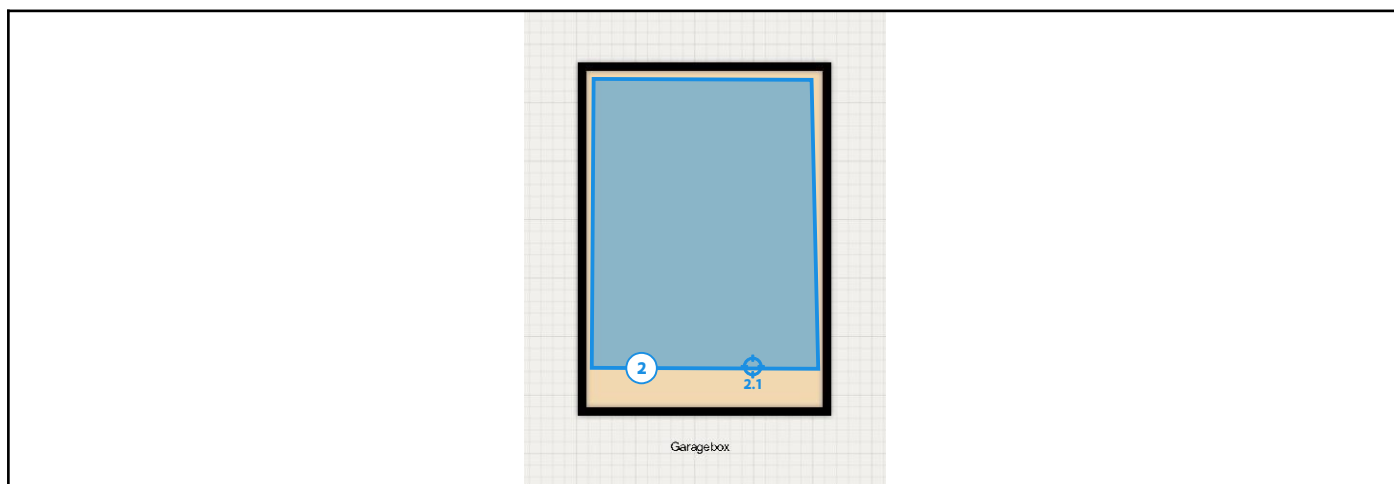
Plan 2.1: Garagebox

Beschrijving	Type	Actie
2. Vynil garagebox	Geen asbest	-
2.1 Code: 6020044896	Puntmonster	-

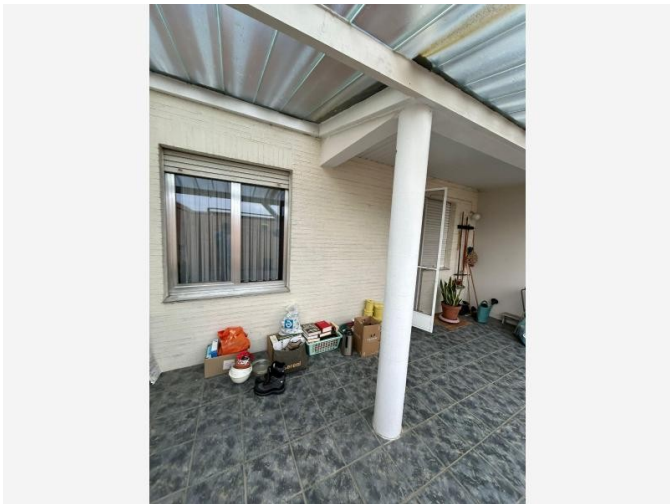
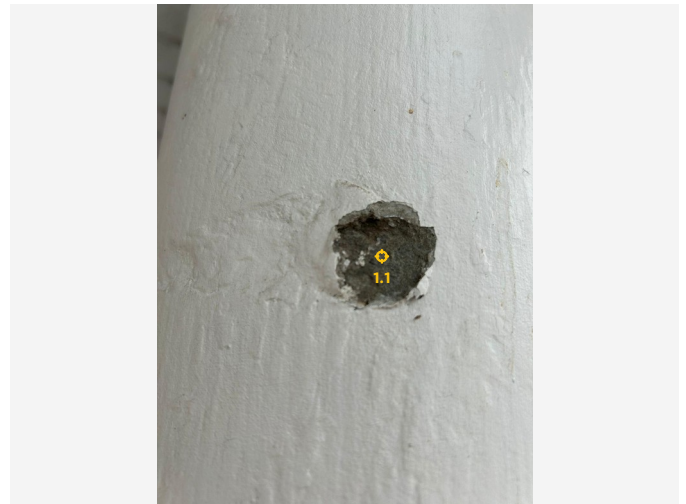
Het asbestmateriaal valt onder de mijlpaal van 2040.

Eindbeoordeling materiaalrisico	Zeer laag materiaalrisico en/of zeer lage kans op vezelvrijgave
---------------------------------	---

Gebondenheid	Categorie 1: hechtgebonden in oorsprong
Asbestsoort (vezeltype)	Alleen chrysotiel aanwezig
Asbestconcentratie	Laag (< 50%)
Afschermingsgraad van het gehele materiaal	Niet-stootvaste afscherming
Toestand van het materiaal	Onbeschadigd, niet verweerd

#	Type	Referentie	Resultaat
1.1	Puntmonster	6020044777	Chrysotiel

Beschrijving	Buis terras
Omgeving	Buiten
Primaire drager	Fundering-draagstructuur (horizontaal, verticaal)
Asbestmateriaal	Buis, koker, leiding, pijp, doorvoer
Bindmiddel van asbestmateriaal	Cement
Gebondenheid op basis van bindmiddel	Hecht
Hoeveelheid (lengte - omtrek - dikte - aantal)	<ul style="list-style-type: none">• 3,00 m - 30,00 cm - 12,00 cm - 1 stuk
Totaal volume	0,108 m ³
Eenvoudig bereikbaar	Ja
Bevestigingswijze	<ul style="list-style-type: none">• Verlijmd, ingegoten, versmeerd
Identificatiemethode	Een monstername door de asbestdeskundige met laboanalyse door een asbestlabo.
Destructieve handeling voor identificatie	Nee

- Zorg voor een veilig beheer. Vermijd het beschadigen van het asbestmateriaal. Controleer de toestand jaarlijks op wijzigingen.

- Eenvoudige handelingen: mag via doe-het-zelf of door werknemer(s) met opleidingsattest eenvoudige handelingen
EH : (bij afbreken van de constructie) indien de paal in zijn geheel verwijderd word kan dit als EH. Extra bevochtigen , dragen van de nodige beschermingsmiddelen, verpakken in plastic folie en afvoeren als hechtgebonden afval.

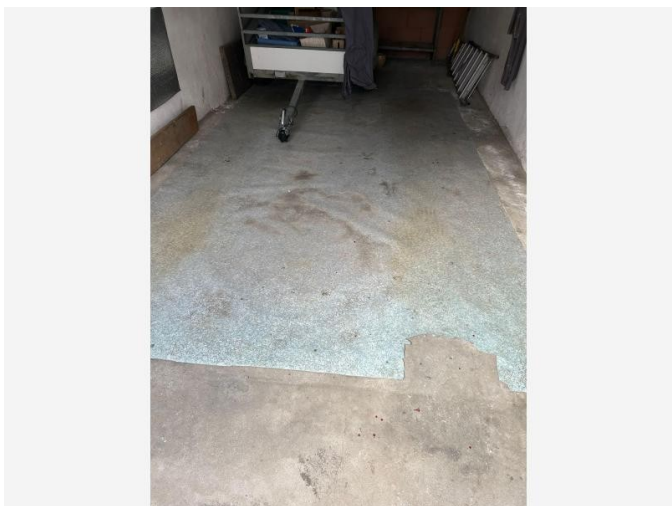
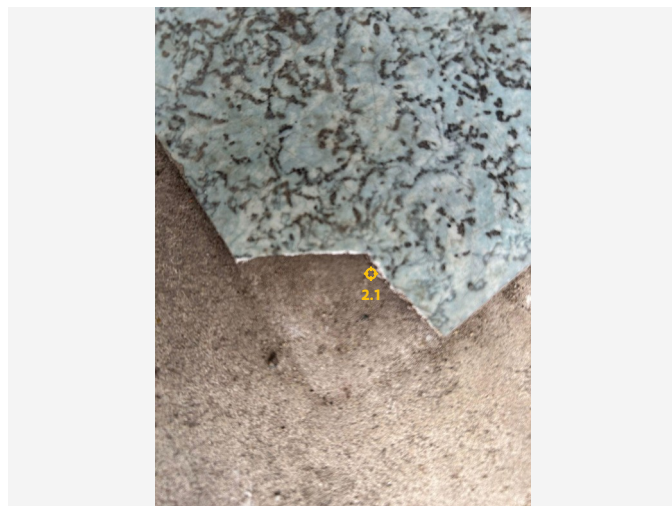
Fiche 2: Vynil garagebox

Geen asbest

#	Type	Referentie	Resultaat
2.1	Puntmonster	6020044896	Geen asbest

Beschrijving	Vynil garagebox
Omgeving	Binnen
Primaire drager	Vloer
Bindmiddel van materiaal	Karton - papier - viltachtig
Gebondenheid op basis van bindmiddel	Niet-hechtgebonden
Hoeveelheid (oppervlakte - aantal)	• 10,00 m ² - 1 stuk
Totale oppervlakte	10,00 m ²
Identificatiemethode	Een monstername door de asbestdeskundige met laboanalyse door een asbestlabo.
Destructieve handeling voor identificatie	Nee

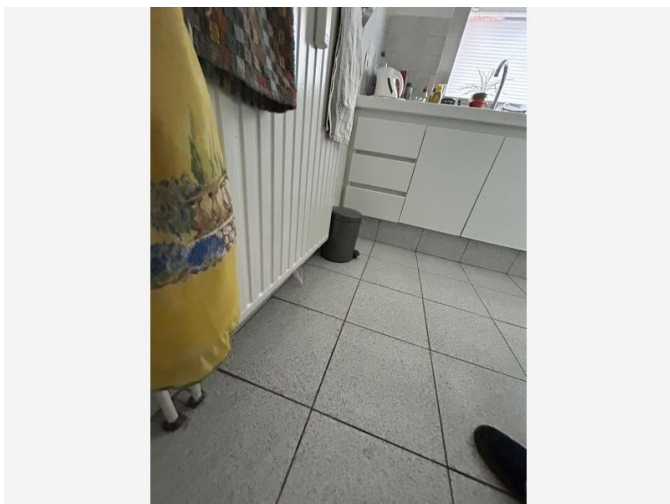
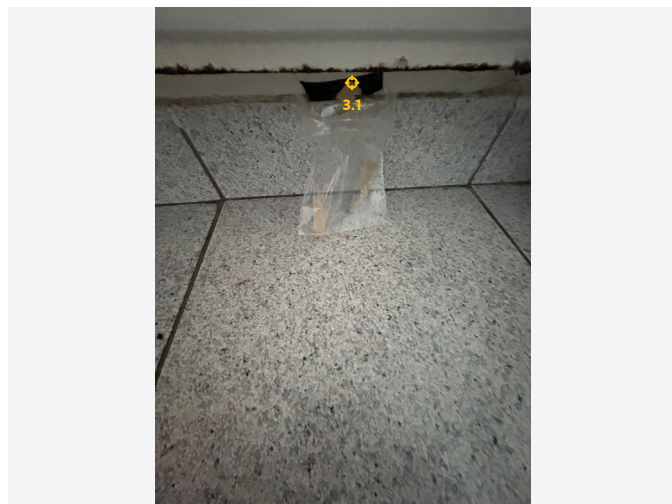
Fiche 3: Pleisterwerk wanden

Geen asbest

#	Type	Referentie	Resultaat
3.1	Mengmonster	6020442033	Geen asbest

Beschrijving	Pleisterwerk wanden
Omgeving	Binnen
Primaire drager	Binnenwand
Bindmiddel van materiaal	Gips - kalk
Gebondenheid op basis van bindmiddel	Niet-hechtgebonden
Hoeveelheid (oppervlakte - dikte - aantal)	• 100,00 m ² - 0,20 cm - 1 stuk
Totaal volume	0,20 m ³
Identificatiemethode	Een monstername door de asbestdeskundige met laboanalyse door een asbestlabo.
Destructieve handeling voor identificatie	Nee

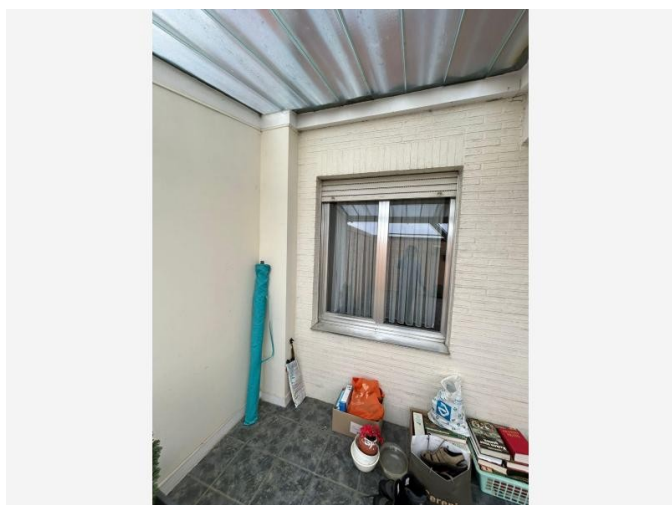
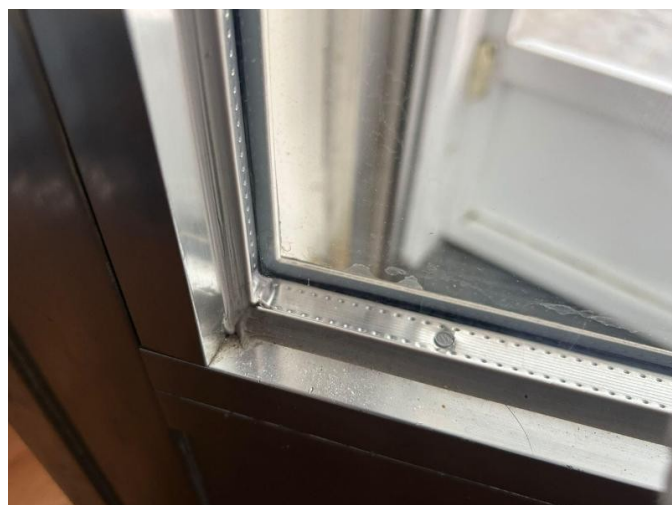
Beschrijving	Notitie	Terug te vinden op plannen
Fiche 4: Kitten ramen	De kitten van de ramen bestaan uit rubber of siliconen, deze zijn niet-asbestverdacht.	-
