Asbestinventarisatetest

Polderstraat 8, 1700 Dilbeek

Attestnummer : 20260516-000147.000

Uitgegeven op : 16.05.2026

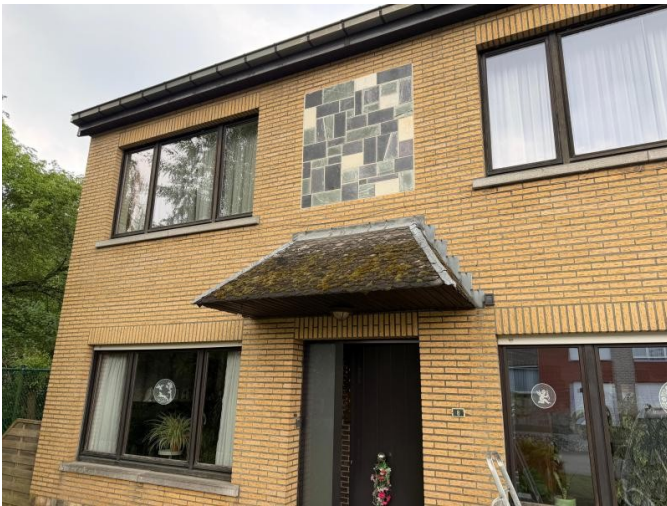
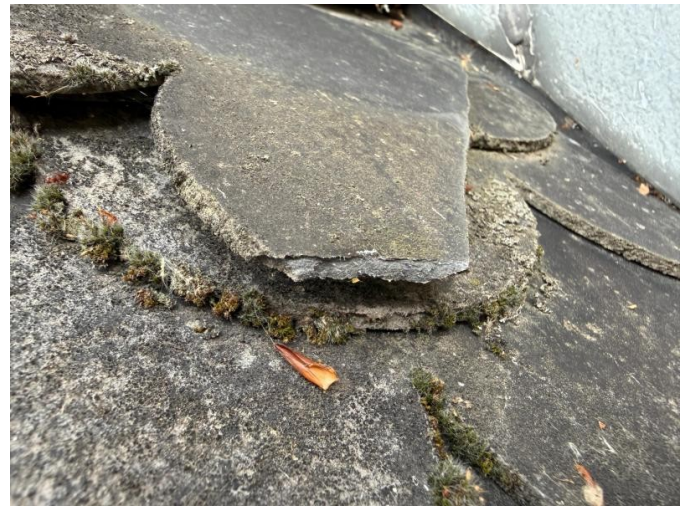
Het asbestmateriaal valt onder de mijlpaal van 2034.

Verwijderen

Laag materiaalrisico en/of verlaagde kans op vezelvrijgave

#	Type	Referentie	Resultaat
1.1	Puntmonster	060526B5	Chrysotiel

Beschrijving	Dak bestaande uit leien
Omgeving	Buiten
Primaire drager	Schuin dak
Asbestmateriaal	Dak- en gevelbekleding - Lei, shingle
Bindmiddel van asbestmateriaal	Cement
Gebondenheid op basis van bindmiddel	Hecht
Hoeveelheid (oppervlakte - aantal)	<ul style="list-style-type: none">• 3,00 m² - 1 stuk
Totale oppervlakte	3,00 m ²
Eenvoudig bereikbaar	Ja
Bevestigingswijze	<ul style="list-style-type: none">• Geklemd• Genageld, geniet
Identificatiemethode	Een monstername door de asbestdeskundige met laboanalyse door een asbestlabo.
Destructieve handeling voor identificatie	Nee
Opmerking	De hoeveelheid is een zo nauwkeurig mogelijke opmeting. Hieraan kunnen evenwel geen rechten worden ontleend.

- Verwijder dit asbestmateriaal zo snel mogelijk. Volg de toestand goed op.
- Hemelwater dat afspoelt van asbestcement daken of gevels kan asbestdeeltjes bevatten. Gebruik het enkel voor gesloten circuits (bv. spoelen toiletten). Reinig na het vervangen van het dak of de gevel de dakgoten en regenwaterput of -ton om asbesthoudend sediment of slib te verwijderen

- Eenvoudige handelingen: mag via doe-het-zelf of door werknemer(s) met opleidingsattest eenvoudige handelingen
Deze toepassing kan door een aannemer die over een opleidingsattest eenvoudige handelingen beschikt of door een particulier (doe-het-zelf), verwijderd worden indien er geen verhoogd risico op vrijgave van asbestvezels (max. concentratie 0,01 vezels/cm³ - CODEX Art. VI.3-54) ontstaat en de toepassing voorafgaand wordt gefixeerd/bevochtigd; de individuele elementen zonder machinale werktuigen (boormachine, slijpschijf, hogedrukreiniger,...) en zonder breken of gooien een voor een losgemaakt worden; en ten slotte dubbel en luchtdicht verpakt weggevoerd worden naar een erkend afvalpunt (recyclagepark).

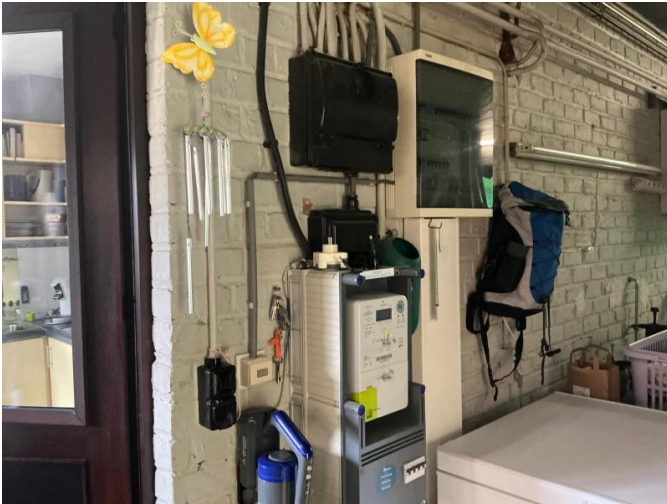
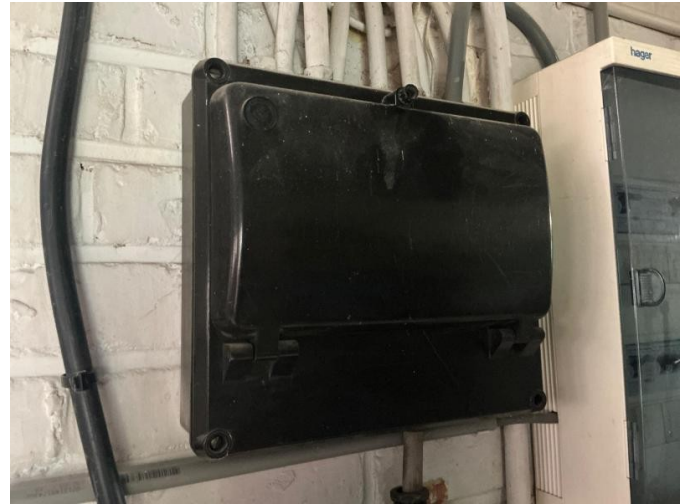
Het asbestmateriaal valt onder de mijlpaal van 2040.

Verwijderen

Verhoogd materiaalrisico en/of verhoogde kans op vezelvrijgave

Beschrijving	Bakeliet schakelaars/kastjes
Omgeving	Binnen
Primaire drager	Communicatie en elektrische infrastructuur en uitrusting
Asbestmateriaal	Plaat, paneel, tablet - Type Bakeliet
Bindmiddel van asbestmateriaal	Kunststof of -hars
Gebondenheid op basis van bindmiddel	Hecht
Hoeveelheid (oppervlakte - dikte - aantal)	<ul style="list-style-type: none"> • 0,10 m² - 1,00 cm - 3 stuks
Totaal volume	0,003 m ³
Eenvoudig bereikbaar	Ja
Bevestigingswijze	<ul style="list-style-type: none"> • Geschroefd
Identificatiemethode	<p>De asbestdeskundige beoordeelt het materiaal als asbestverdacht en dus asbesthoudend, en dit zonder monstername.</p> <p>Motivatie: De monstername brengt andere schade aan dan schade die inherent is aan de monstername.</p>
Destructieve handeling voor identificatie	Nee
Opmerking	De hoeveelheid is een zo nauwkeurig mogelijke opmeting. Hieraan kunnen evenwel geen rechten worden ontleend. Monstername niet uitgevoerd wegens risico op beschadiging van een elektrisch component en mogelijke blootstelling aan spanning of storingen in de elektrische installatie.

- Zorg voor een veilig beheer. Vermijd het beschadigen van het asbestmateriaal. Controleer de toestand jaarlijks op wijzigingen.
- Voer bijkomende staalname(s) uit.

- Eenvoudige handelingen: mag via doe-het-zelf of door werknemer(s) met opleidingsattest eenvoudige handelingen
Deze toepassing kan door een aannemer die over een opleidingsattest eenvoudige handelingen beschikt of door een particulier (doe-het-zelf), verwijderd worden indien er geen verhoogd risico op vrijgave van asbestvezels (max. concentratie 0,01 vezels/cm³ - CODEX Art. VI.3-54) ontstaat en de toepassing voorafgaand wordt gefixeerd/bevochtigd; de individuele elementen zonder machinale werktuigen (boormachine, slijpschijf, hogedrukreiniger,...) en zonder breken of gooien een voor een losgemaakt worden; en ten slotte dubbel en luchtdicht verpakt weggevoerd worden naar een erkend afvalpunt (recyclagepark).

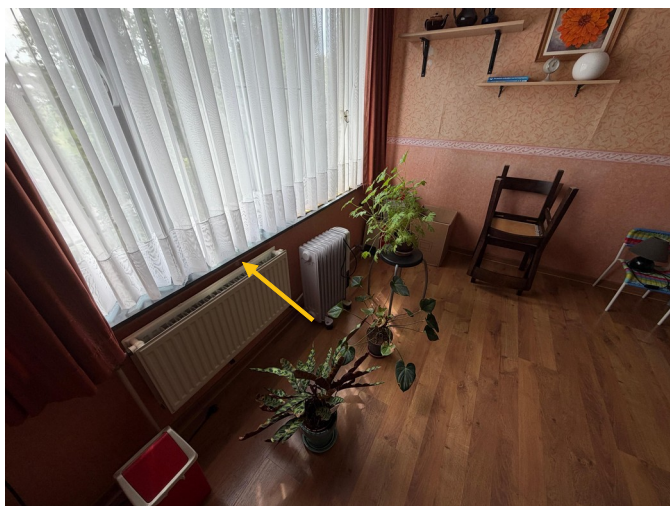
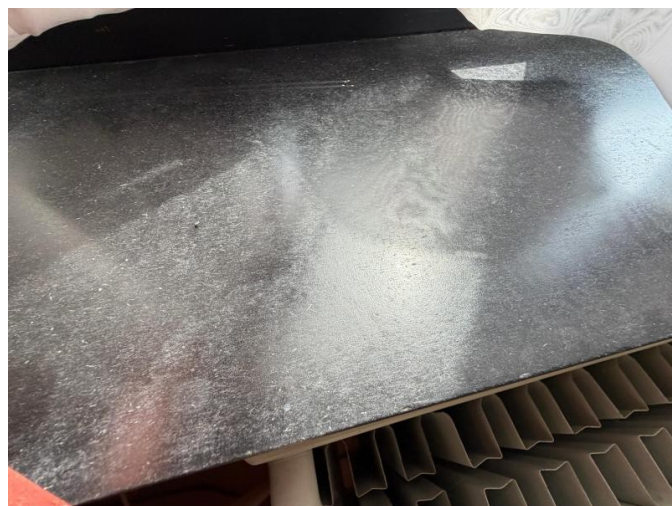
Het asbestmateriaal valt onder de mijlpaal van 2040.

Zorgvuldig beheren

Eindbeoordeling materiaalrisico	Laag materiaalrisico en/of verlaagde kans op vezelvrijgave
---------------------------------	--

Beschrijving	Vensterbank type massal
Omgeving	Binnen
Primaire drager	Wandopening verticaal (raam, deur, ...)
Asbestmateriaal	Plaat, paneel, tablet - Type Massal
Bindmiddel van asbestmateriaal	Cement
Gebondenheid op basis van bindmiddel	Hecht
Hoeveelheid (oppervlakte - dikte - aantal)	<ul style="list-style-type: none">• 0,20 m² - 2,00 cm - 8 stuks
Totaal volume	0,032 m ³
Eenvoudig bereikbaar	Ja
Bevestigingswijze	<ul style="list-style-type: none">• Verlijmd, ingegoten, versmeerd
Identificatiemethode	De asbestdeskundige beoordeelt het materiaal als asbesthoudend, en dit zonder monstername.
Destructieve handeling voor identificatie	Nee
Opmerking	De hoeveelheid is een zo nauwkeurig mogelijke opmeting. Hieraan kunnen evenwel geen rechten worden ontleend. Het betreft alle zwartkleurige vensterbanken op het 1e verdiep en ook nog 2 vensterbanken van de zelfde soort aan de trap naar het 1e verdiep.

- Zorg voor een veilig beheer. Vermijd het beschadigen van het asbestmateriaal. Controleer de toestand jaarlijks op wijzigingen.
- Voer bijkomende staalname(s) uit.

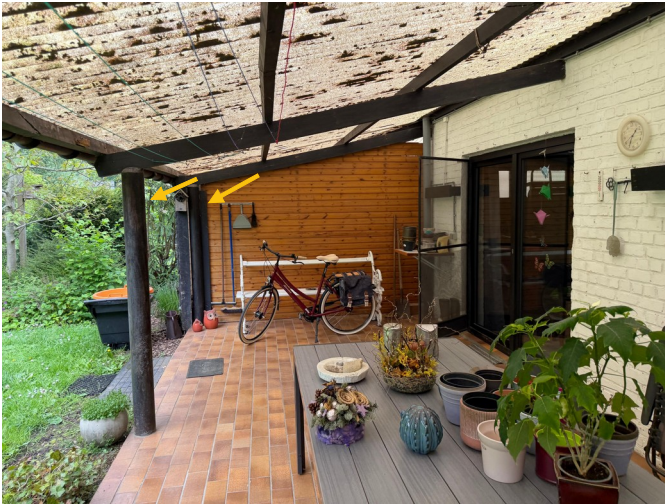
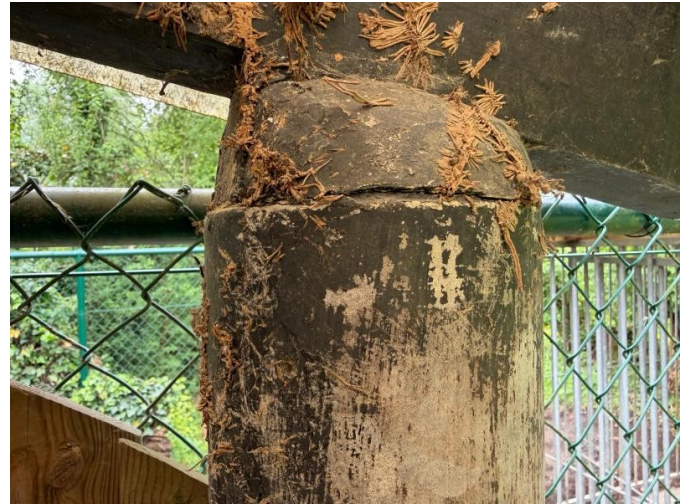
Het asbestmateriaal valt onder de mijlpaal van 2040.

Zorgvuldig beheren

Eindbeoordeling materiaalrisico	Laag materiaalrisico en/of verlaagde kans op vezelvrijgave
---------------------------------	--

#	Type	Referentie	Resultaat
4.1	Puntmonster	060526B6	Chrysotiel

Beschrijving	Steunpaal
Omgeving	Buiten
Primaire drager	Fundering-draagstructuur (horizontaal, verticaal)
Asbestmateriaal	Buis, koker, leiding, pijp, doorvoer
Bindmiddel van asbestmateriaal	Cement
Gebondenheid op basis van bindmiddel	Hecht
Hoeveelheid (lengte - omtrek - dikte - aantal)	<ul style="list-style-type: none">• 2,00 m - 40,00 cm - 1,00 cm - 7 stuks
Totaal volume	0,056 m ³
Eenvoudig bereikbaar	Nee <ul style="list-style-type: none">• Verwijdering tast de bouwkundige integriteit aan.
Bevestigingswijze	<ul style="list-style-type: none">• Geklemd• Verlijmd, ingegoten, versmeerd
Identificatiemethode	Een monstername door de asbestdeskundige met laboanalyse door een asbestlabo.
Destructieve handeling voor identificatie	Nee

- Zorg voor een veilig beheer en verwijder dit asbestmateriaal wanneer het bij werken eenvoudig bereikbaar wordt. Controleer de toestand jaarlijks op wijzigingen.

- Eenvoudige handelingen: mag via doe-het-zelf of door werknemer(s) met opleidingsattest eenvoudige handelingen

De asbestbuizen mogen zelf worden verwijderd. Bij verwijdering door doe-het-zelf moet men dit afval dubbel en luchtdicht verpakt aandienen bij het gemeentelijk recyclagepark. Men raadpleegt best op voorhand de voorwaarden van het recyclagepark. Zorg dat de buis niet beschadigd geraakt.

Maak de buis voorzichtig los door alles rond de buis te verwijderen zonder de buis zelf te beschadigen. Maak de buis nat. Dit voorkomt stofvorming.

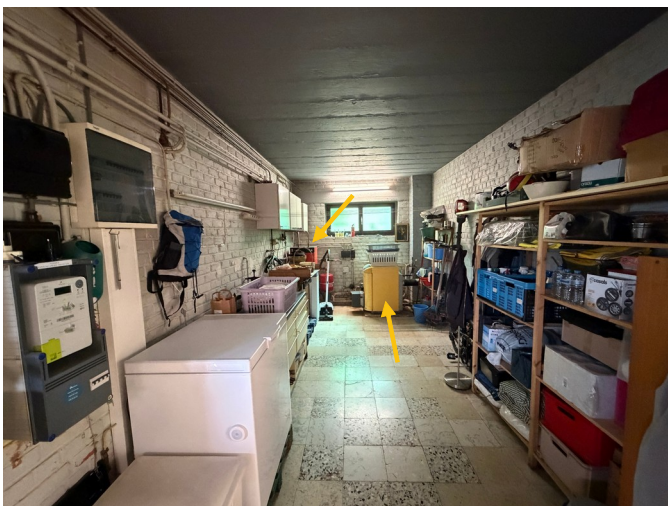
Situeringfoto

Tijdelijke beperking

Reden: Niet waarneembaar

Uitleg van de asbestdeskundige: In de garage staan twee oudere CV-ketels. Deze CV-ketels bevatten mogelijk asbestverdachte dichtingen en/of isolerend materiaal die niet waarneembaar zijn. Bij dit soort oude ketels is het vaak niet zichtbaar zonder opening/demontage.

- pakkingen rond inspectiedeuren
- branderpakking
- koorden/koordichtingen
- interne hitte-isolatie
- cementachtige isolatieplaten in de verbrandingskamer
- soms rookgasafvoer in asbestcement

Laat dit controleren door een vakman bij onderhoud of bij vervanging van het toestel.

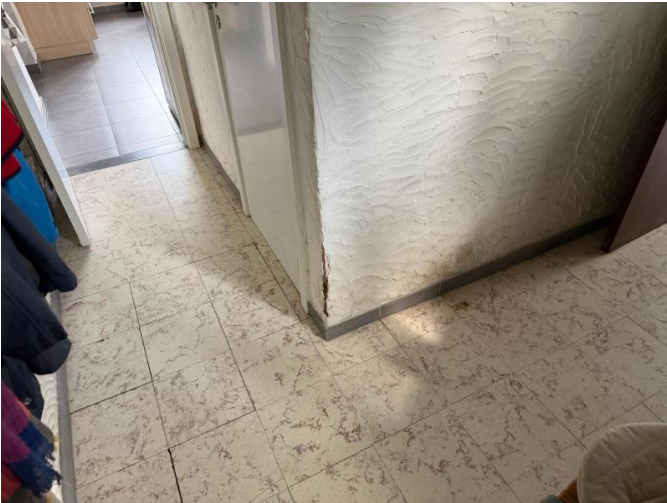
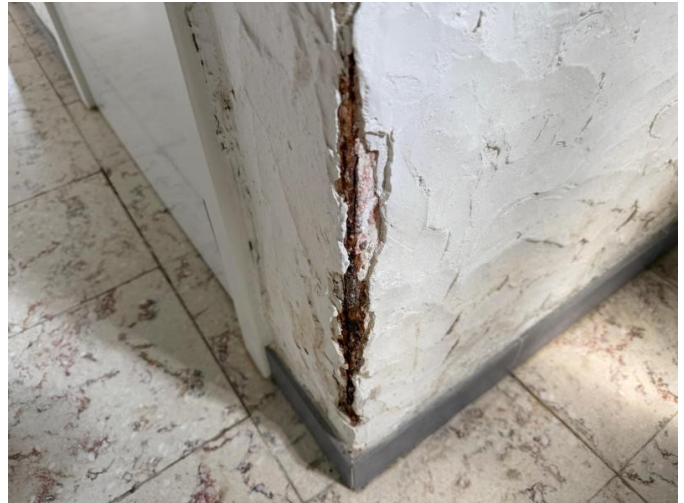
Fiche 6: Sierpleister

Geen asbest

#	Type	Referentie	Resultaat
6.1	Mengmonster	060526B3	Geen asbest

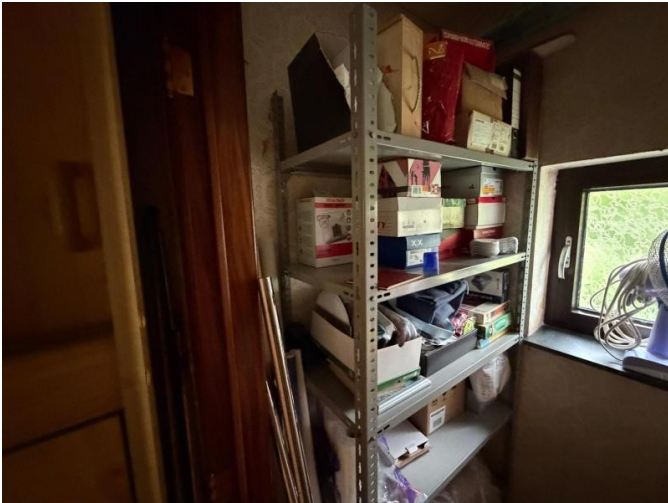
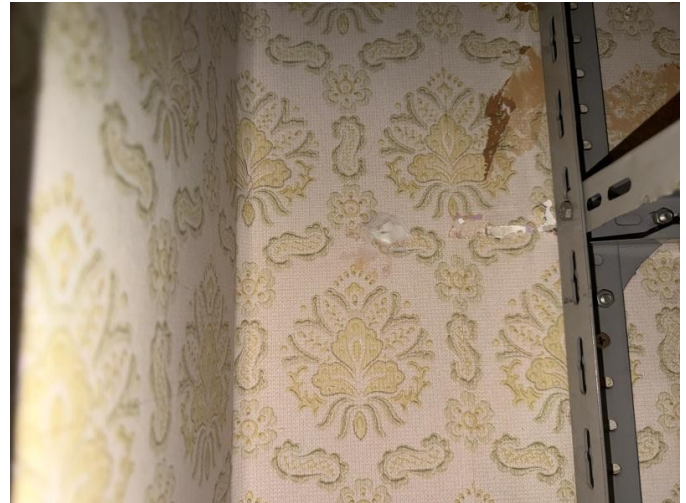
Fiche 7: Pleisterwerk wanden

Geen asbest

#	Type	Referentie	Resultaat
7.1	Mengmonster	060526B1	Geen asbest

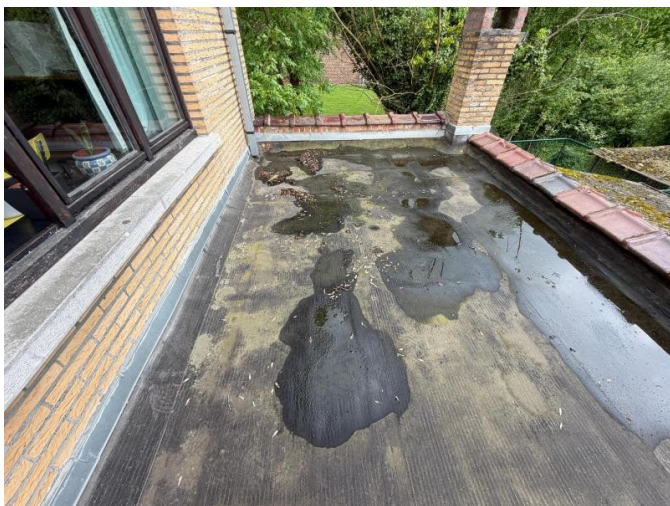
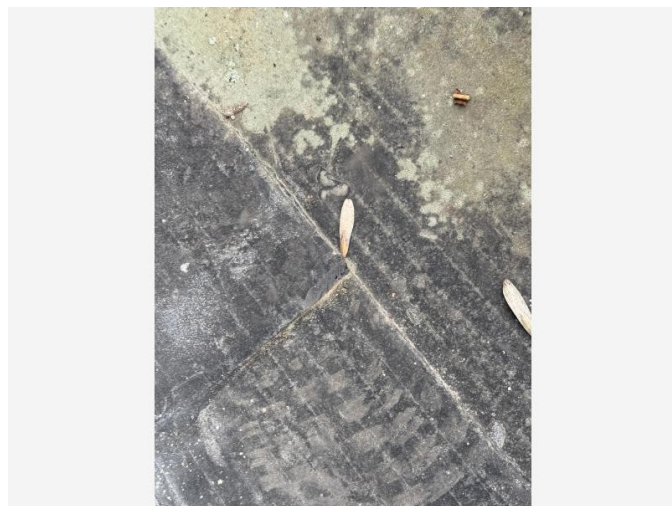
Fiche 8: Roofing

Geen asbest

#	Type	Referentie	Resultaat
8.1	Puntmonster	060526B4	Geen asbest
