# Asbestinventarisatetest

Frankrijklei 84/402, 2000 Antwerpen

Attestnummer : 20260507-000440.000

# Zone 1: appartement V4 L

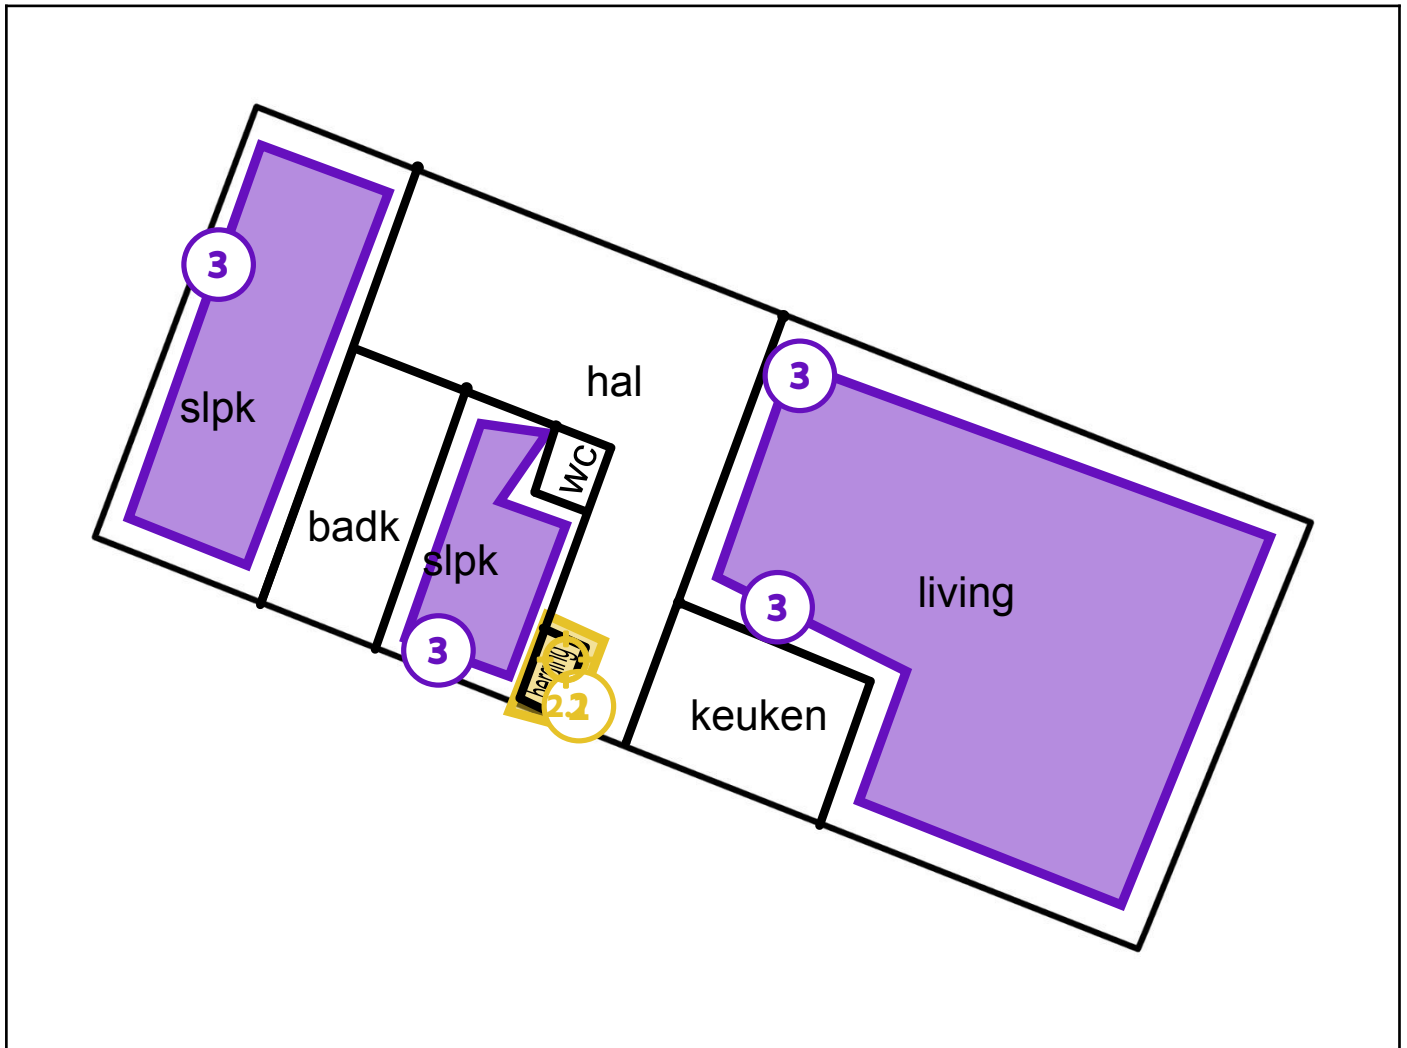
## Plan 1.1: plan appartement

Beschrijving	Type	Actie
2. Zwarte lijm	Asbestmateriaal	Zorgvuldig beheren
2.1 Code: lijm	Kleefmonster	-
3. Lijm voor parketvloer	Advies	-

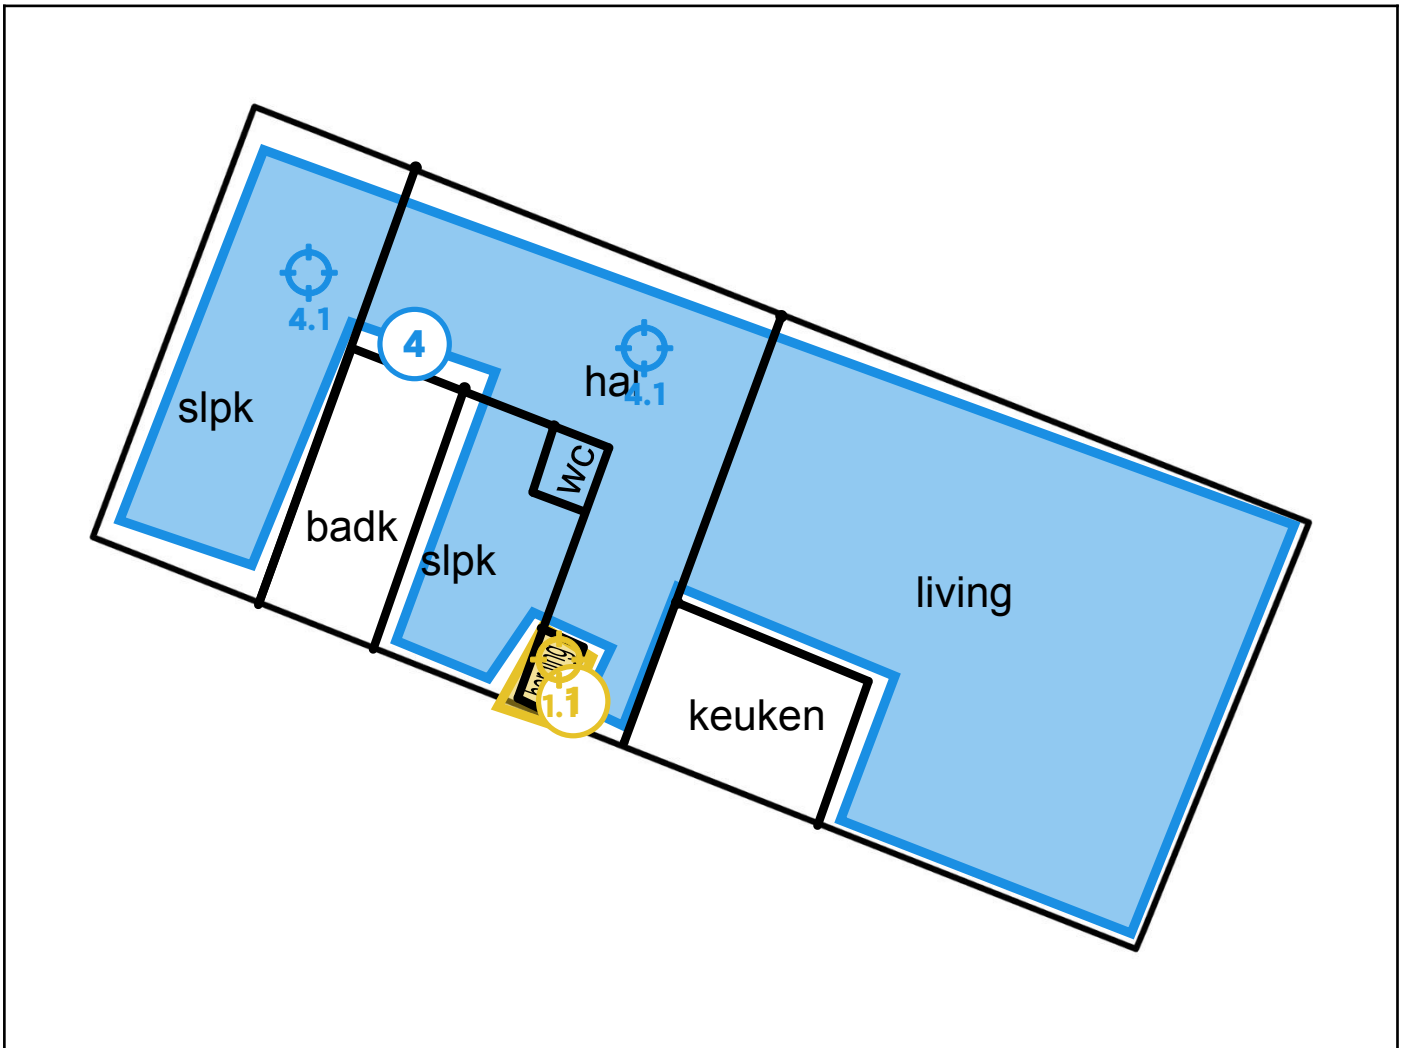
## Plan 1.2: plan appartement

Beschrijving	Type	Actie
1. Vinyl tegels (colovinyl)	Asbestmateriaal	Zorgvuldig beheren
1.1 Code: vinyl tegel	Puntmonster	-
4. Plafondpleister	Geen asbest	-
4.1 Code: plafond	Mengmonster	-

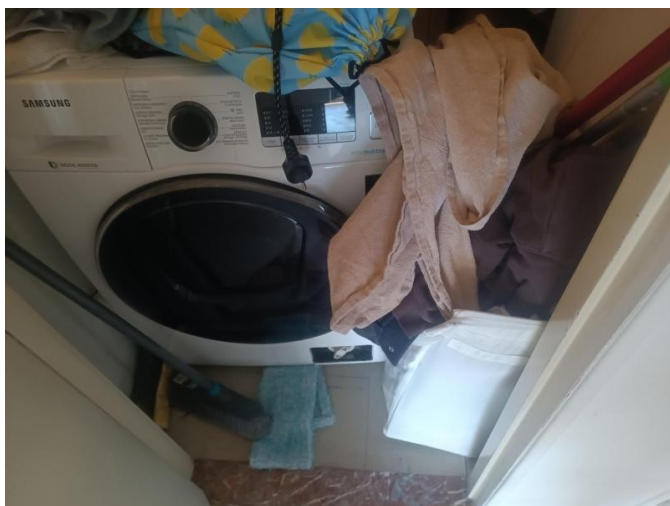
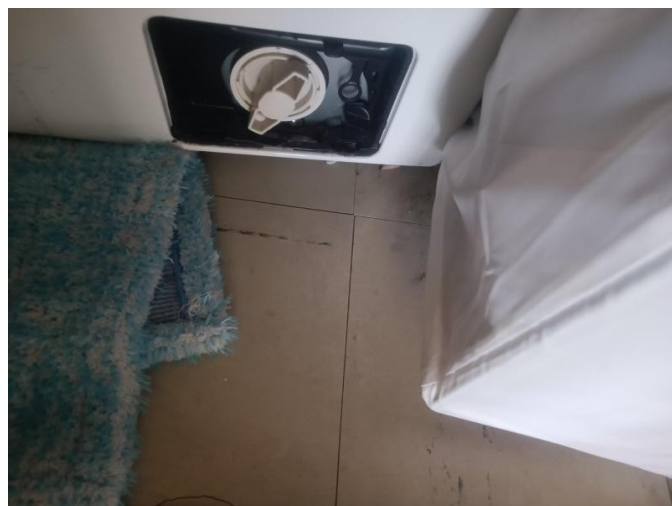
Eindbeoordeling materiaalrisico	Laag materiaalrisico en/of verlaagde kans op vezelvrijgave
---------------------------------	--

Gebondenheid	Categorie 1: hechtgebonden in oorsprong
Asbestsoort (vezeltype)	Alleen chrysotiel aanwezig
Asbestconcentratie	Laag (< 50%)
Afschermingsgraad van het gehele materiaal	Geheel of deels vrij aan de binnenlucht, maar geen contact met binnenluchtstromen
Toestand van het materiaal	Licht beschadigd, licht verweerd. Intacte calciumsilicaatplaat of materiaal met categorie 3-gebondenheid

#	Type	Referentie	Resultaat
1.1	Puntmonster	vinyl tegel	Chrysotiel

Beschrijving	Vinyl tegels (colovinyl)
Omgeving	Binnen
Primaire drager	Vloer
Asbestmateriaal	Prefab - afwerking - Tegel
Bindmiddel van asbestmateriaal	Kunststof of -hars
Gebondenheid op basis van bindmiddel	Hecht
Hoeveelheid (oppervlakte - dikte - aantal)	• 2,00 m <sup>2</sup> - 0,20 cm - 1 stuk
Totaal volume	0,004 m <sup>3</sup>
Eenvoudig bereikbaar	Ja
Bevestigingswijze	• Verlijmd, ingegoten, versmeerd
Identificatiemethode	Een monstername door de asbestdeskundige met laboanalyse door een asbestlabo.
Destructieve handeling voor identificatie	Nee
Opmerking	De vermelde oppervlaktes en volumes betreffen een beredeneerde schatting. Er worden geen rechten verleend aan deze oppervlaktes/volumes. De dikte is een schatting die voorkomt uit de monsterplaatsen en is daarom niet altijd representatief

Zorgvuldig beheren

- Zorg voor een veilig beheer. Vermijd het beschadigen van het asbestmateriaal. Controleer de toestand jaarlijks op wijzigingen.
- Scherm in afwachting van verwijdering het asbestmateriaal af van luchtstromingen en versterking: bijvoorbeeld door het te verpakken, te fixeren, af te dekken, signalisatie - afbakening aan te brengen, ...

- Eenvoudige handelingen: enkel door erkend asbestverwijderaar  
Bevestiging los : EH erkend saneerder : de saneerder motiveert de verwijderingsmethode in zijn werkplan. Een kartonnen onderlaag is losgebonden. Uitzonderingen zijn mogelijk maar worden goedgekeurd door FOD Waso volgens huidige regelgeving i.v.m. asbestverwijderingsmethodes Zie ook link Zie <https://ovam.vlaanderen.be/wie-mag-wat-verwijderen> <https://ovam.vlaanderen.be/voorzorgsmaatregelen-bij-asbestverwijdering> <https://ovam.vlaanderen.be/asbestafval-afvoeren> Zie ook wetgevend kader (website van de OVAM en CODEX boek VI titel 3). <http://werk.belgie.be/sites/default/files/content/documents/Welzijn%20op%20het%20werk/Regelgeving/Codex%20boek%20VI%20titel%203%20Asbest.pdf> methodiek verwijderingsmethodes worden achteraan in het attest verder toegelicht

- Hermetische zone (erkend asbestverwijderaar)  
bevestiging gelijmd (wit of zwarte lijm) : HZ Erkend saneerder . Bij het lostrekken van de vinyl zal de onderlaag scheuren. Een kartonnen onderlaag is losgebonden. Lijmresten worden met een freesmachine verwijderd in een hermetische zone. Zie ook link Zie <https://ovam.vlaanderen.be/wie-mag-wat-verwijderen>  
<https://ovam.vlaanderen.be/voorzorgsmaatregelen-bij-asbestverwijdering>  
<https://ovam.vlaanderen.be/asbestafval-afvoeren> Zie ook wetgevend kader (website van de OVAM en CODEX boek VI titel 3). <http://werk.belgie.be/sites/default/files/content/documents/Welzijn%20op%20het%20werk/Regelgeving/Codex%20boek%20VI%20titel%203%20Asbest.pdf> methodiek verwijderingsmethodes worden achteraan in het attest verder toegelicht

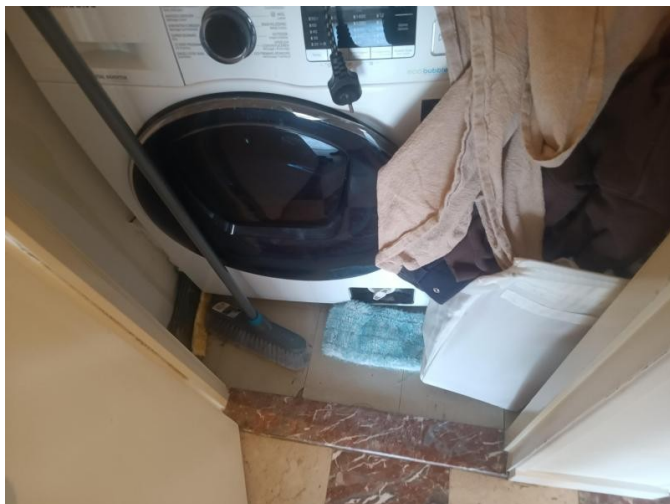
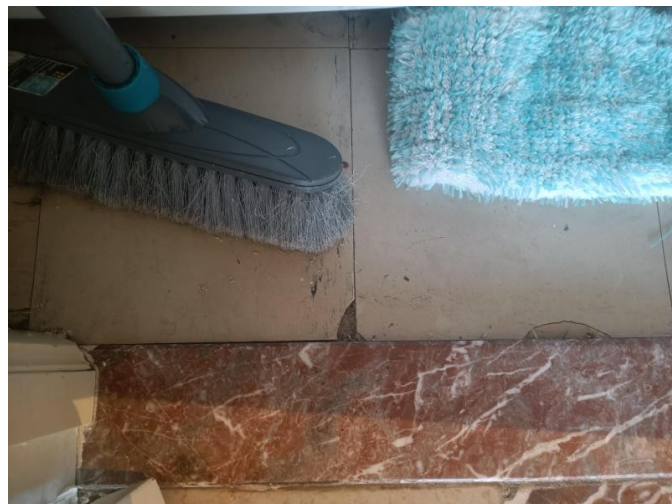
Eindbeoordeling materiaalrisico	Zeer laag materiaalrisico en/of zeer lage kans op vezelvrijgave
Opmerking	afgeschermd door tegel

Gebondenheid	Categorie 1: hechtgebonden in oorsprong
Asbestsoort (vezeltype)	Alleen chrysotiel aanwezig
Asbestconcentratie	Laag (< 50%)
Afschermingsgraad van het gehele materiaal	Niet-stootvaste afscherming
Toestand van het materiaal	Onbeschadigd, niet verweerd

#	Type	Referentie	Resultaat
2.1	Kleefmonster	lijm	Chrysotiel

Beschrijving	Zwarte lijm
Omgeving	Binnen
Primaire drager	Vloer
Asbestmateriaal	In-situ afwerkingslagen - Lijmlaag
Bindmiddel van asbestmateriaal	Lijm
Gebondenheid op basis van bindmiddel	Hecht
Hoeveelheid (oppervlakte - dikte - aantal)	<ul style="list-style-type: none"><li>• 2,00 m<sup>2</sup> - 0,10 mm - 1 stuk</li></ul>
Totaal volume	< 0,001 m <sup>3</sup>
Eenvoudig bereikbaar	Nee <ul style="list-style-type: none"><li>• Het asbestmateriaal is bedekt (uitgezonderd laag verf, coating, behang, kunststof, textiel) en het wegnemen van het bedekkende materiaal kan niet zonder het bedekkende materiaal te beschadigen.</li></ul>
Bevestigingswijze	<ul style="list-style-type: none"><li>• Verlijmd, ingegoten, versmeerd</li></ul>
Identificatiemethode	Een monstername door de asbestdeskundige met laboanalyse door een asbestlabo.
Destructieve handeling voor identificatie	Nee
Opmerking	De vermelde oppervlaktes en volumes betreffen een beredeneerde schatting. Er worden geen rechten verleend aan deze oppervlaktes/volumes. De dikte is een schatting die voorkomt uit de monsterplaatsen en is daarom niet altijd representatief

Zorgvuldig beheren

- Zorg voor een veilig beheer en verwijder dit asbestmateriaal wanneer het bij werken eenvoudig bereikbaar wordt. Controleer de toestand jaarlijks op wijzigingen.

- Hermetische zone (erkend asbestverwijderaar)  
Toepassing mag niet door doe-het-zelf verwijderd worden!

Voor het verwijderen van asbesthoudende tegels en lijmlagen zal vanaf 1 februari 2023 de techniek van de hermetisch afgesloten zone toegepast dienen te worden, zo laat de Inspectie Toezicht Welzijn op het Werk weten. Deze verwijderingsmethode mag enkel uitgevoerd worden door een erkend asbest verwijderaar.

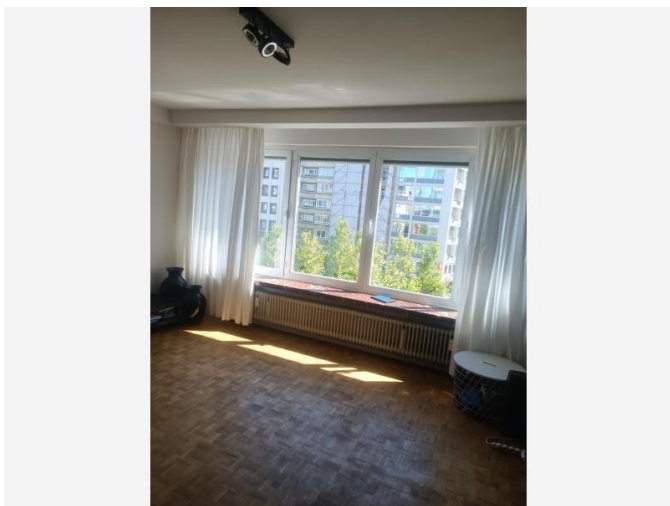
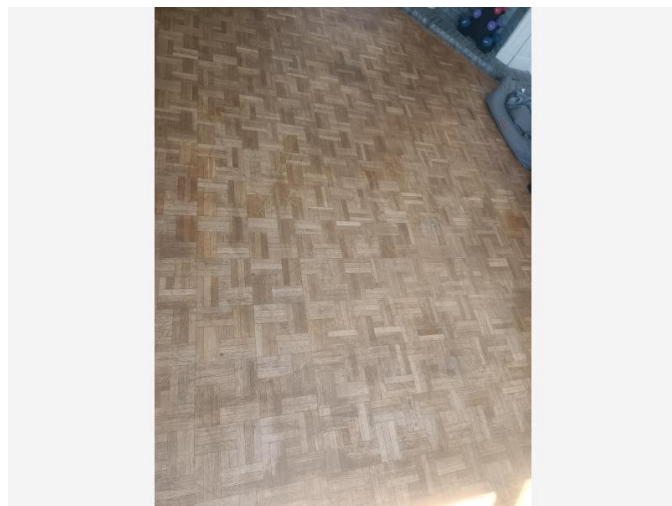
In het verleden werd vaak asbesthoudende zwarte lijm gebruikt voor het vastlijmen van parkettegels/vloer .

Er waren geen losliggende planken of beschadigingen.

Bij renovatie extra controle uit te voeren.

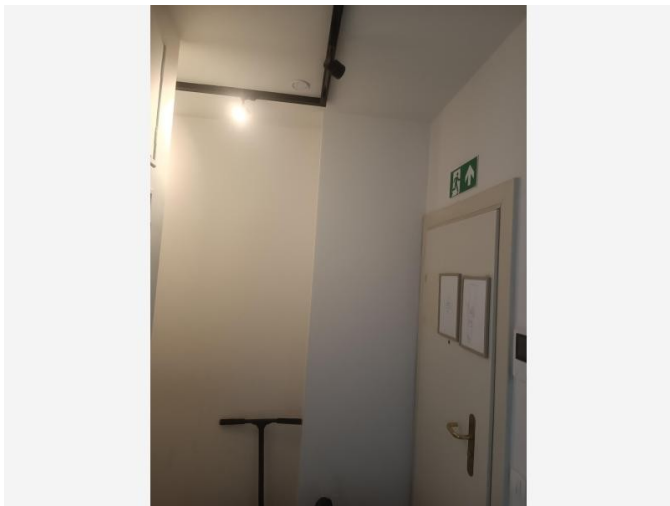
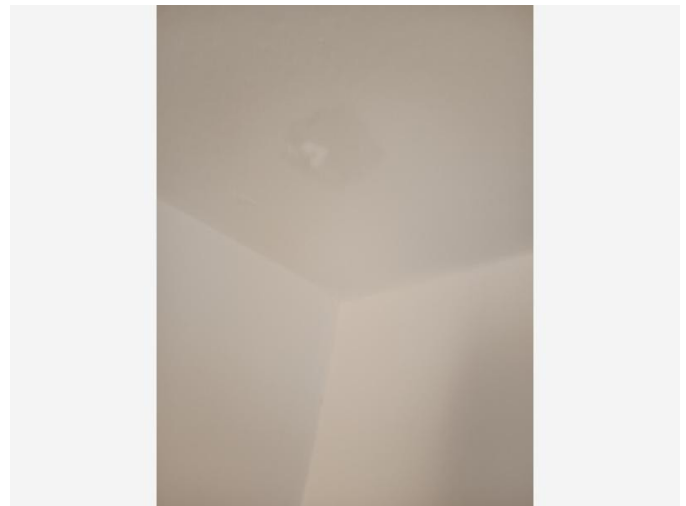
## Fiche 4: Plafondpleister

Geen asbest

#	Type	Referentie	Resultaat
4.1	Mengmonster	plafond	Geen asbest

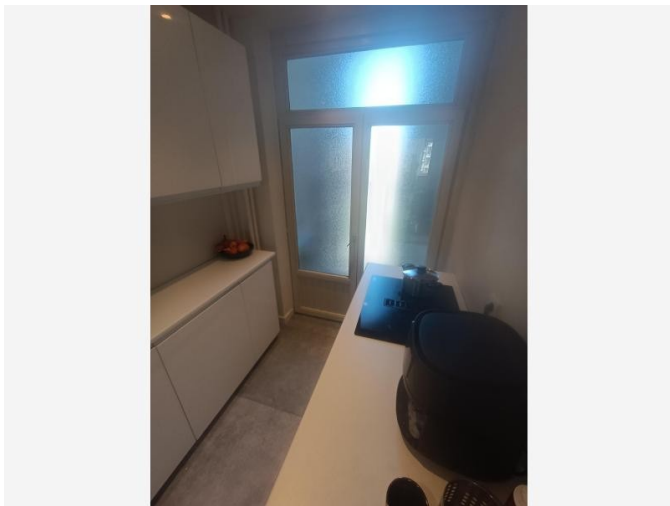
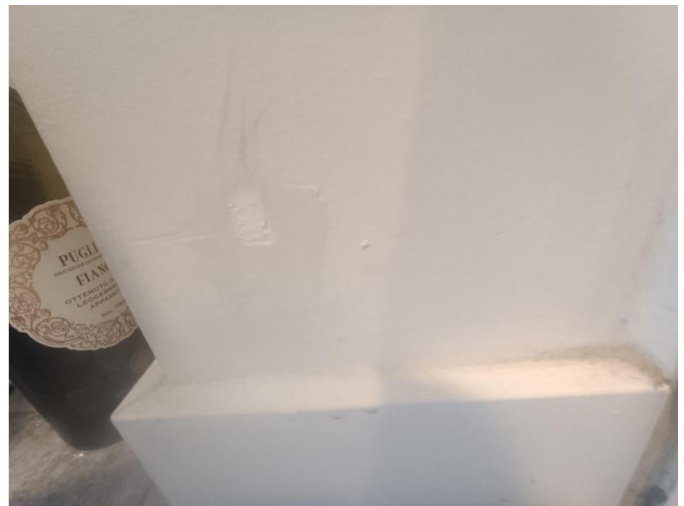
## Fiche 5: Muurpleister

Geen asbest

#	Type	Referentie	Resultaat
5.1	Mengmonster	muur	Geen asbest

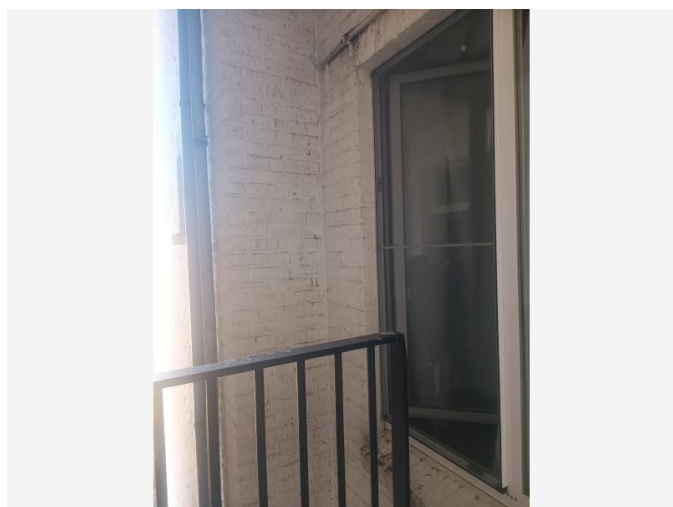
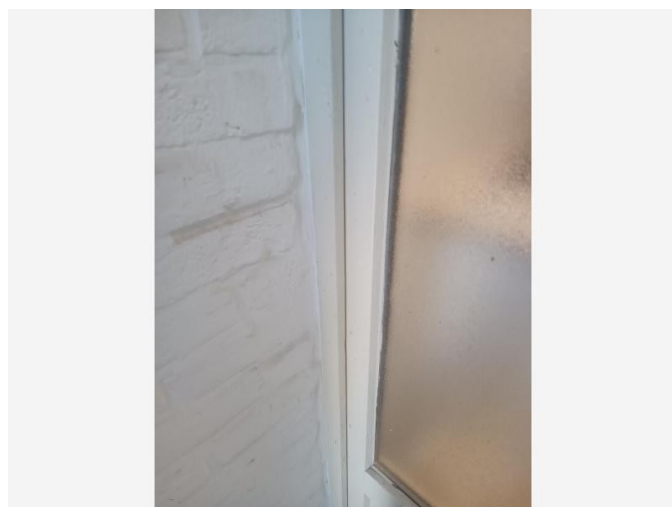
### Fiche 6: Kit niet verdacht (visueel vastgesteld)

Beschrijving	Notitie	Terug te vinden op plannen
Fiche 6: Kit niet verdacht (visueel vastgesteld)	De gebruikte siliconen kit is niet asbestverdacht	Plan 1.4: plan appartement

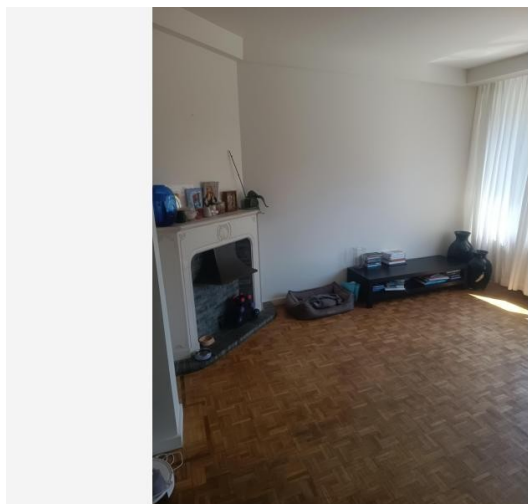
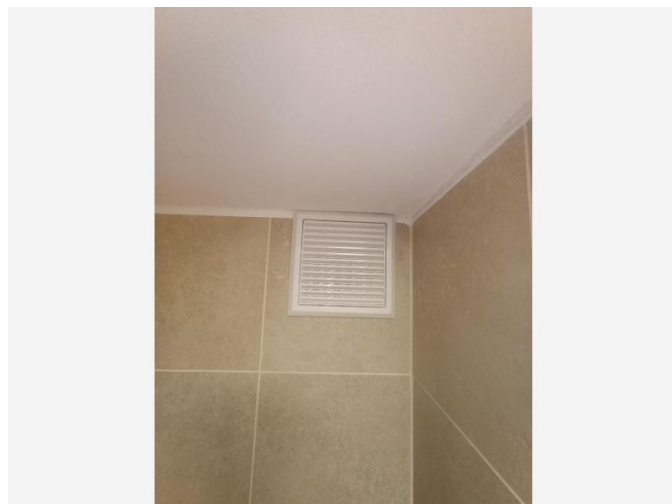
### Fiche 7: schouw

Beschrijving	Notitie	Terug te vinden op plannen
Fiche 7: schouw	Het is niet uitgesloten dat er nog verdacht materiaal aanwezig is in de schouw ,( bij werken extra controle aangewezen.)	Plan 1.4: plan appartement
