Asbestinventarisatetest

Oud-strijderslaan 10, 1930 Zaventem

Attestnummer : **20250204-000184.001**

Uitgegeven op : **08.02.2025**

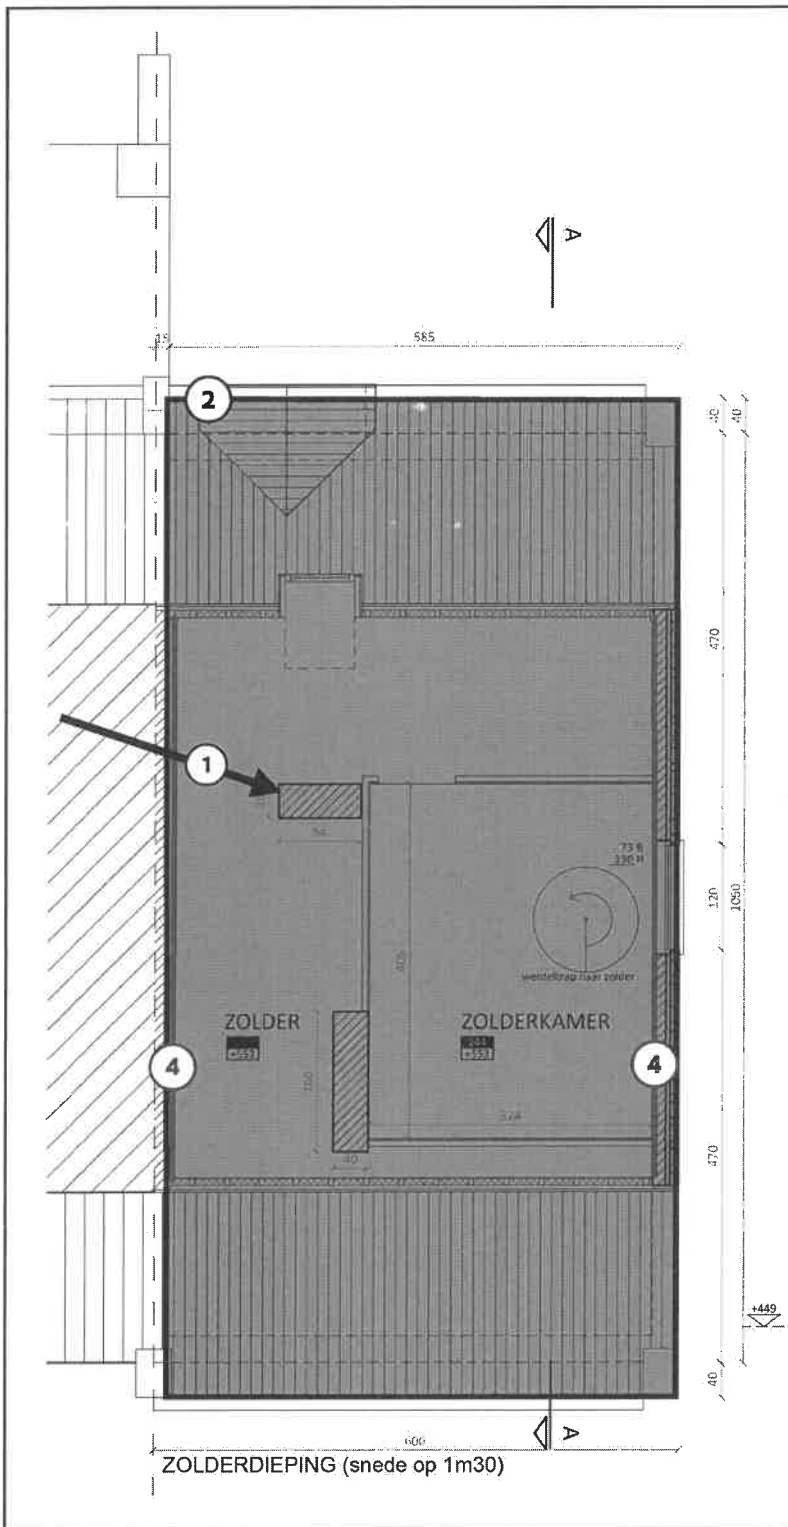
Plan 1.4: zolder

1. binnenkant schouw	Beperking	-
2. onderdak woning	Advies	-
4. pleisterwerk muren	Geen asbest	-

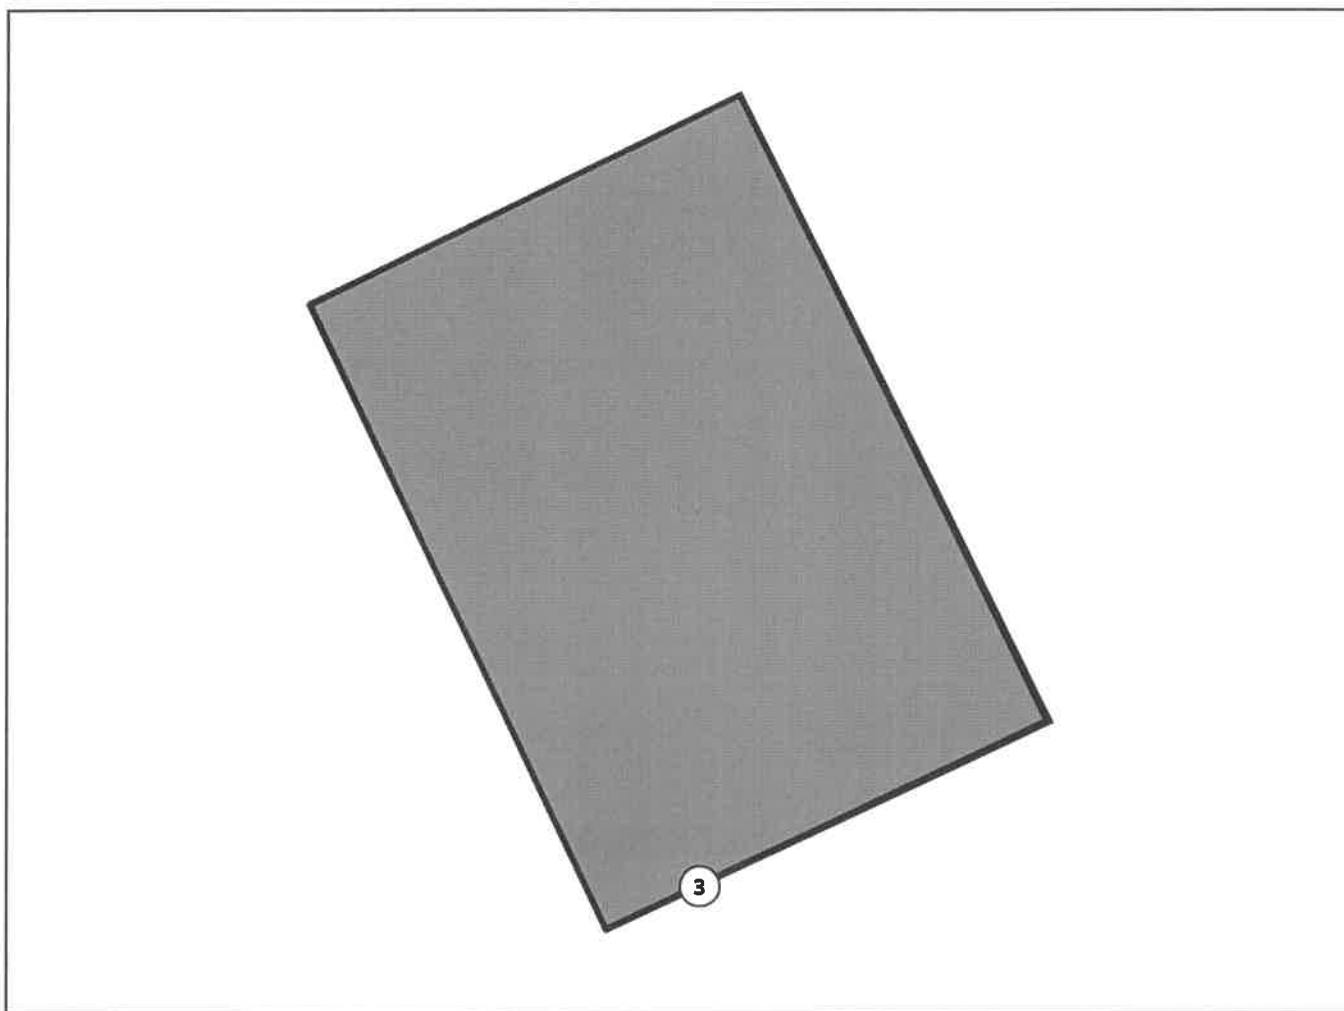
Plan 2.1: tuinhuis

Beschrijving	Type	Actie
3. dakbedekking tuinhuis	Advies	-

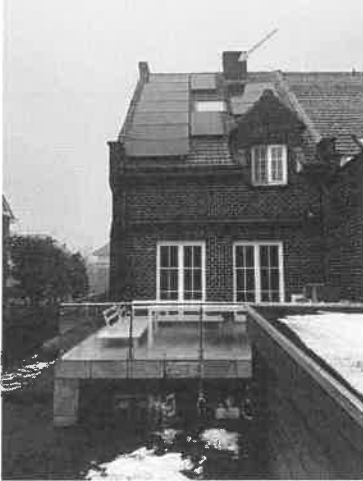
Situeringfoto

Tijdelijke beperking

Reden: Het te onderzoeken materiaal situeert zich hoger dan 3,50 m te rekenen vanaf een veilige ondergrond

Uitleg van de asbestdeskundige: inwendige structuur van de schouwen niet inspecteerbaar met het niet-destructief onderzoek. Hier kunnen we dus geen uitspraak over doen en deze bevatten mogelijk asbest verdachte materialen. Bij werken aan het dak of met een hoogtewerker kan de binnenkant van de schouw geïnspecteerd worden.

(Asbest)materiaal	materialen die mogelijks asbest verdacht zijn aan de binnenkant van de schouw
Karakterisatie	Asbest (verdacht)
Primaire drager	HVAC infrastructuur en uitrusting

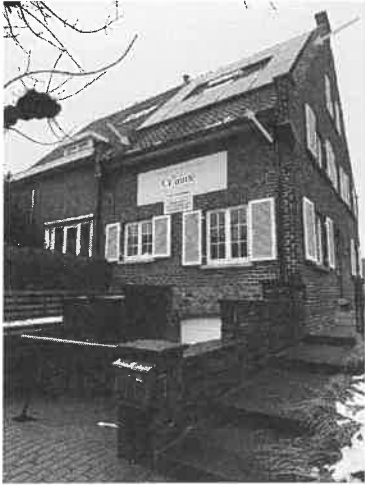
Fiche 2: onderdak woning

geen asbest verdachte toepassing als onderdak gevonden na het niet destructief onderzoek, pan opgehoften en geen onderdak vastgesteld. De mail van de arcitect (2016) zit mee in de bijlage in de databank, hier blijkt ook uit dat er geen onderdak aanwezig is.

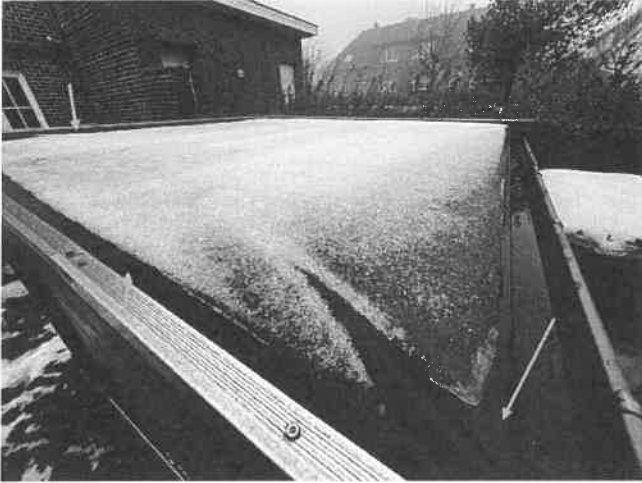
Fiche 3: dakbedekking tuinhuis

geen asbest verdachte toepassing als dakbedekking op het tuinhuis gevonden na het niet destructief onderzoek, dit is EPDM

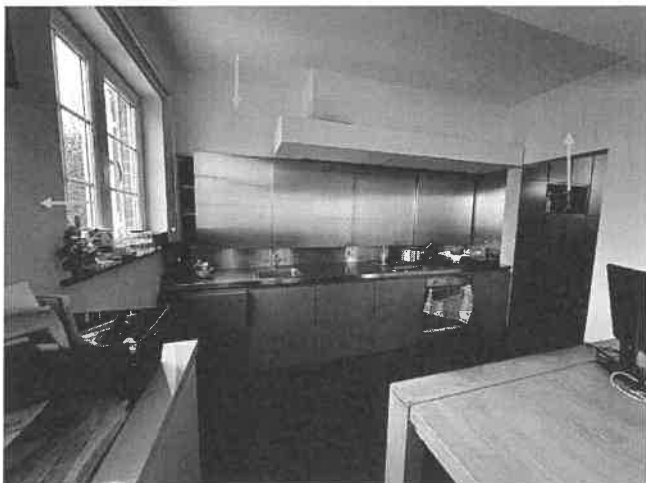
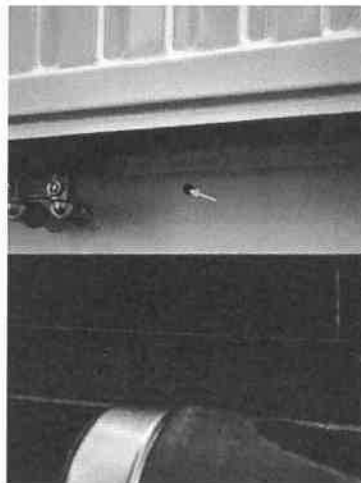
Fiche 4: pleisterwerk muren

Geen asbest

#	Type	Referentie	Resultaat
4.1	Mengmonster	MM A	Geen asbest

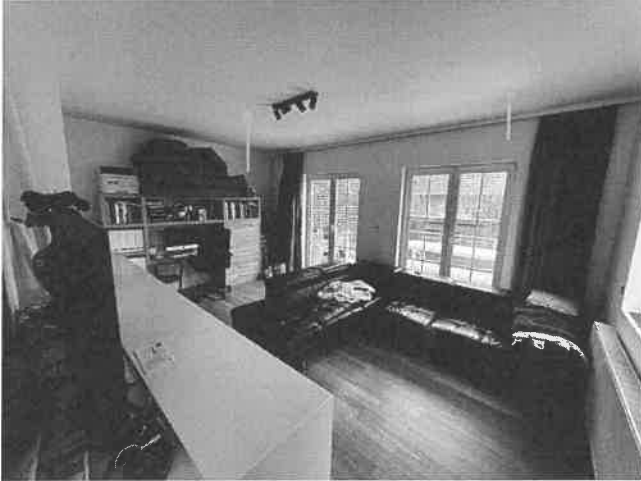
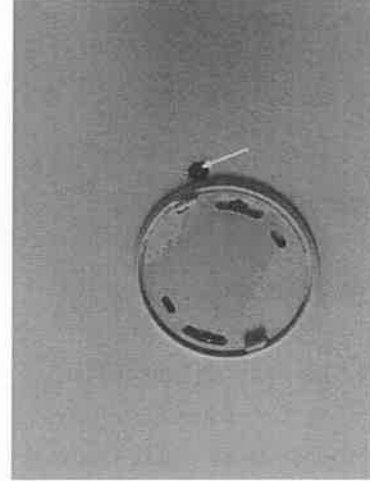
Fiche 5: pleisterwerk plafond

Geen asbest

#	Type	Referentie	Resultaat
5.1	Mengmonster	MM B	Geen asbest
