Asbestinventarisatetest

Tielendorp 25/2, 2460 Kasterlee

Attestnummer : 20260610-000216.000

Uitgegeven op : 10.06.2026

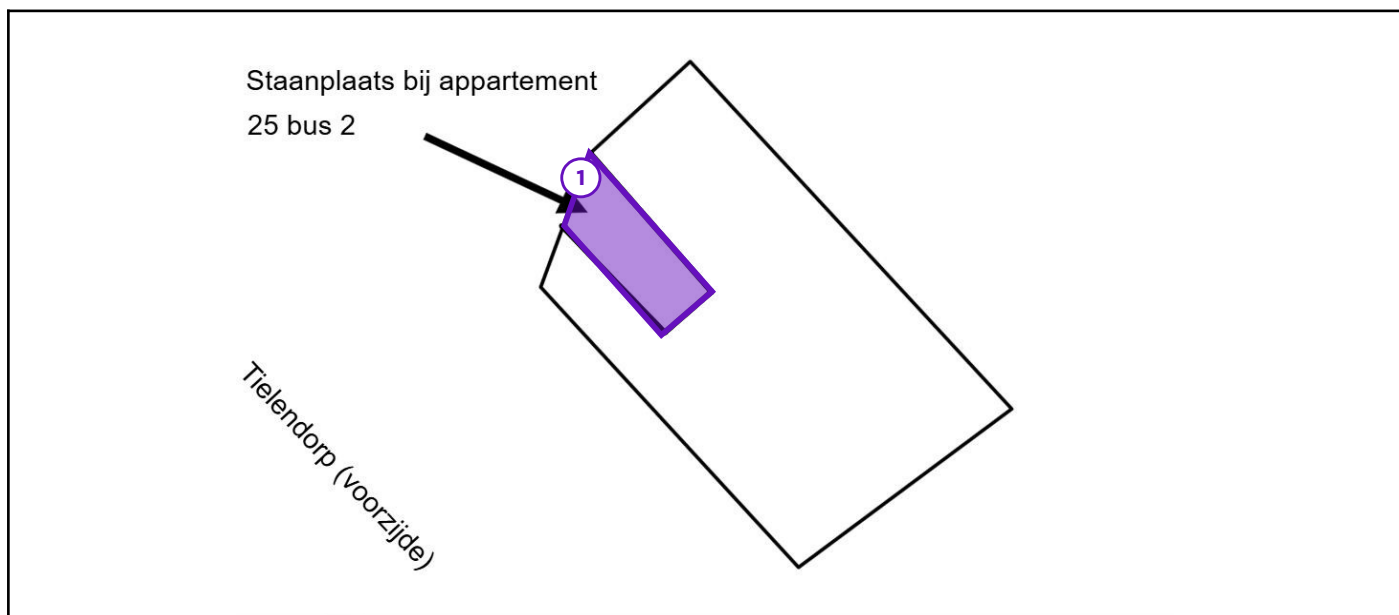
Plan 2.1: Carport

Beschrijving	Type	Actie
1. Roofing plat dak carport behoort tot de gemeenschappelijke delen	Advies	-

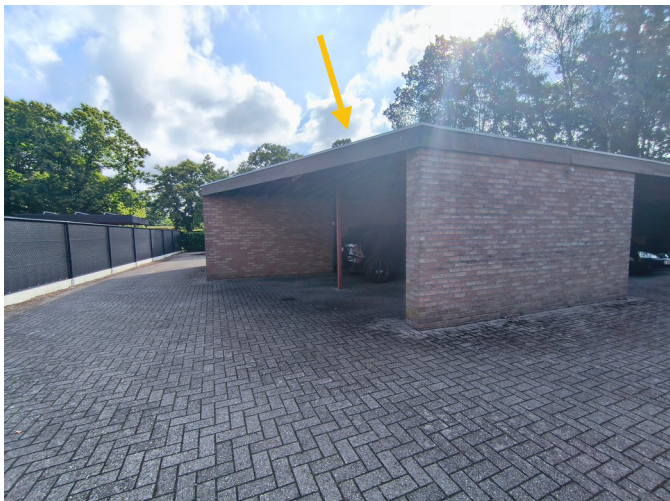
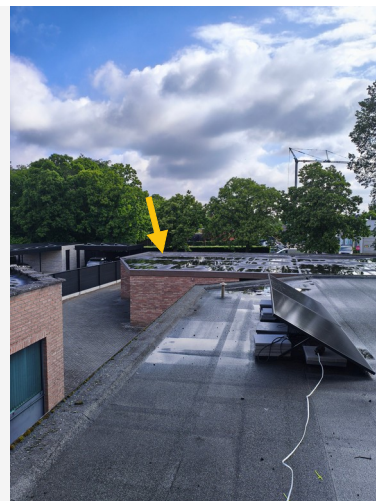
Fiche 1: Roofing plat dak carport behoort tot de gemeenschappelijke delen

Volgens het inspectieprotocol is een monstername van roofing verplicht om dit te identificeren als niet-asbesthoudend.

Roofing van een appartementsgebouw of garages in serie behoort tot de gemeenschappelijke delen.

De dakbedekking (roofing) zal gecontroleerd en beschreven worden in het asbestattest van de GD.

Bij werken of schade dit melden bij de gebouwbeheerder

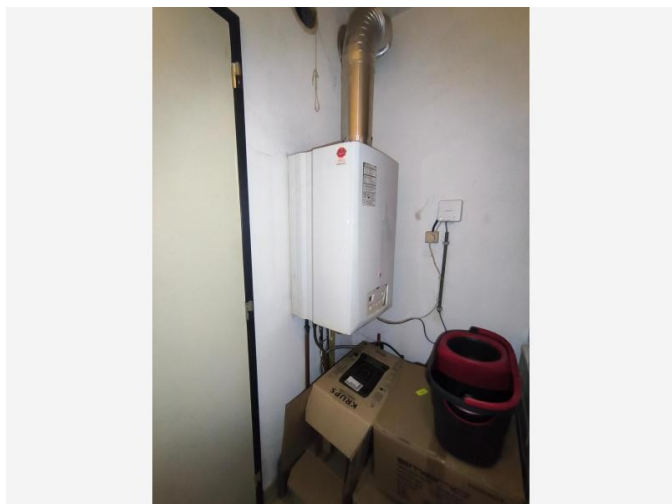
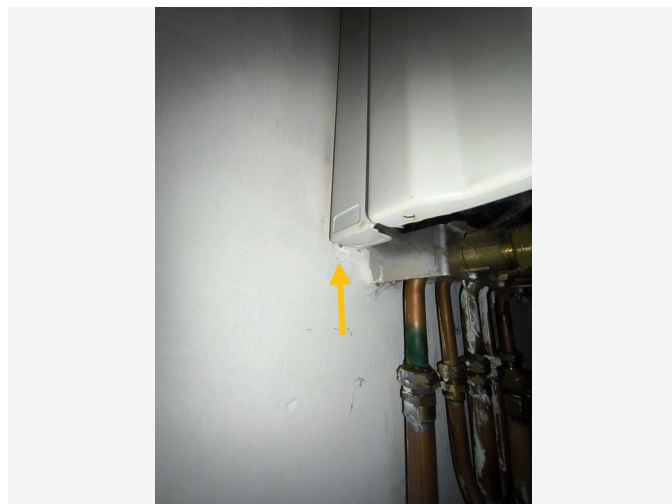
Fiche 2: Muurpleister

Conclusie

Geen asbest

#	Type	Referentie	Resultaat
2.1	Mengmonster	1	Geen asbest

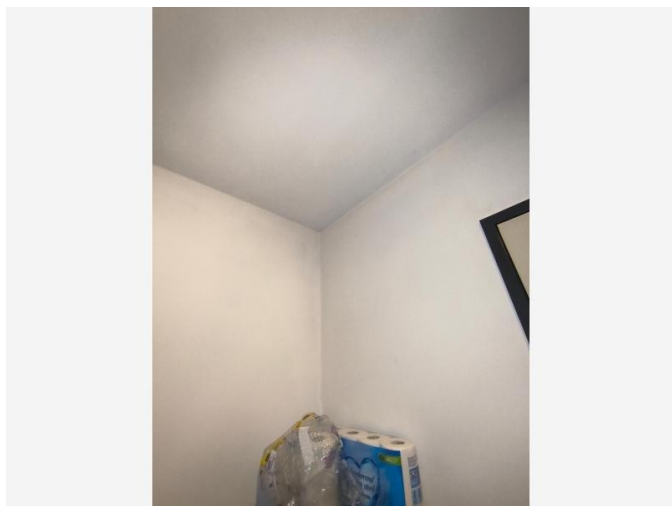
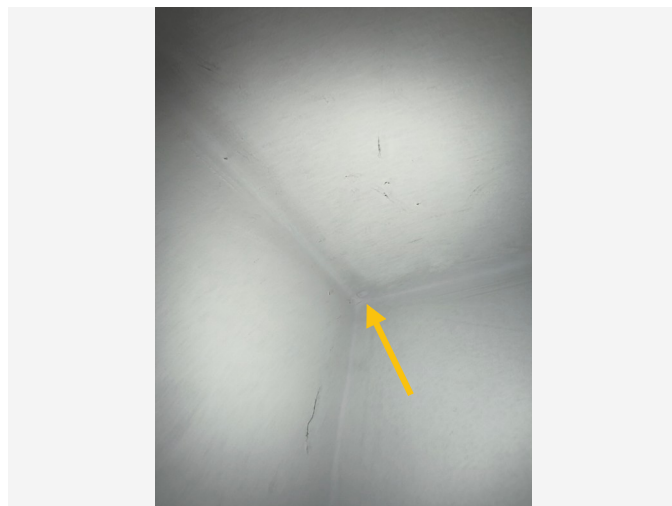
Fiche 3: Plafondpleister

Conclusie

Geen asbest

#	Type	Referentie	Resultaat
3.1	Mengmonster	2	Geen asbest

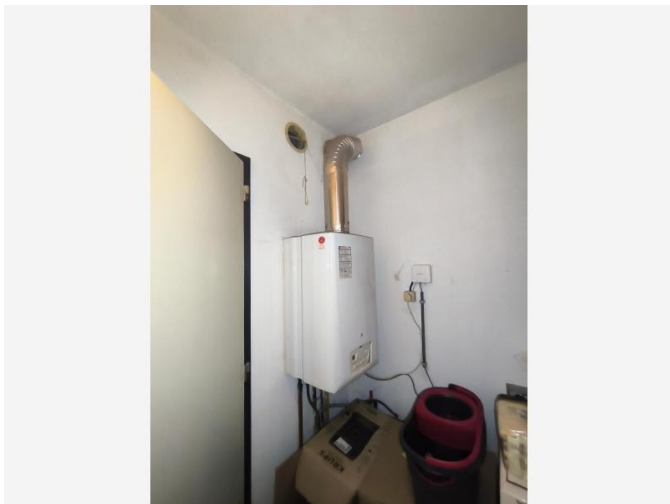
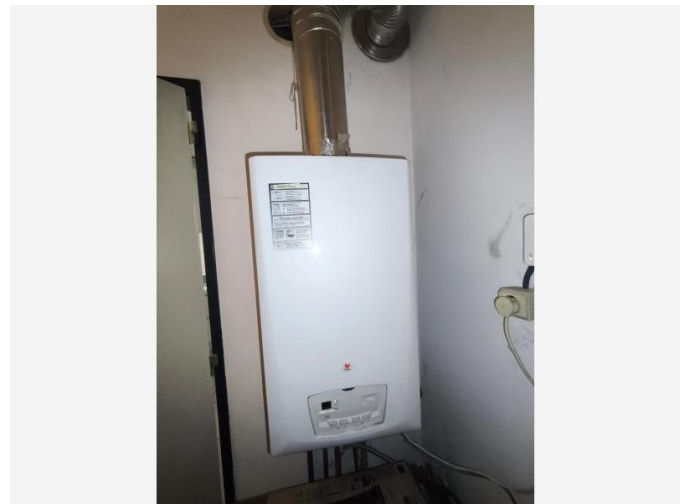
Beschrijving	Notitie	Terug te vinden op plannen
Fiche 4: CV Ketel niet verdacht	De CV ketel werd gecontroleerd en is niet asbest verdacht geen risico bouwjaar.	Plan 1.1: Grondplan
Fiche 5: Kit niet verdacht (visueel vastgesteld)	De gebruikte siliconen kit is niet asbestverdacht	Plan 1.2: Grondplan

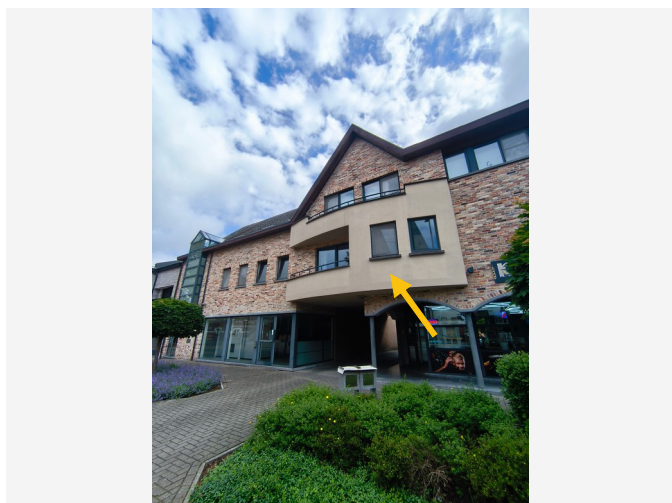
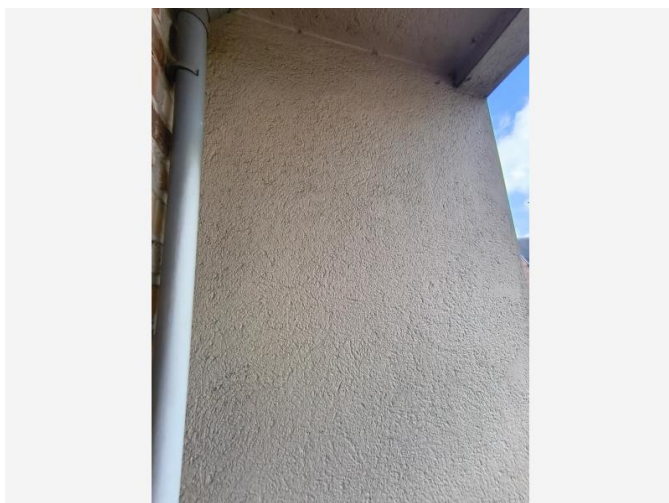
Beschrijving	Notitie	Terug te vinden op plannen
Fiche 6: Crepi voorgevel behoort tot de gemeenschappelijke delen.	De crepi aan de voorgevel behoort tot de gemeenschappelijke delen. Deze zal verder gecontroleerd worden in het attest van de gemeenschappelijke delen.	Plan 1.1: Grondplan
Fiche 7: Dakbedekking appartement (niet aanwezig)	dakbedekking (niet aanwezig) in het inspectie gebied. De dakbedekking zal verder gecontroleerd en beschreven worden in het attest van de gemeenschappelijke delen.	-
Fiche 8: leidingisolatie (niet aanwezig)	leidingisolatie (niet aanwezig) in het inspectie gebied.	-
Fiche 9: liftinfrastructuur (niet aanwezig)	liftinfrastructuur (niet aanwezig) in het inspectie gebied.	-
Fiche 10: Onderdak (niet aanwezig)	onderdak (niet aanwezig) in het inspectie gebied. De aanwezigheid van een mogelijks asbest-verdacht ondersdak zal worden gecontroleerd en beschreven in het attest van de gemeenschappelijke delen.	-
