# Asbestinventarisatetest

Bilzersteenweg 116/6, 3700 Tongeren-Borgloon

Attestnummer : 20260611-000183.000

Uitgegeven op : 11.06.2026

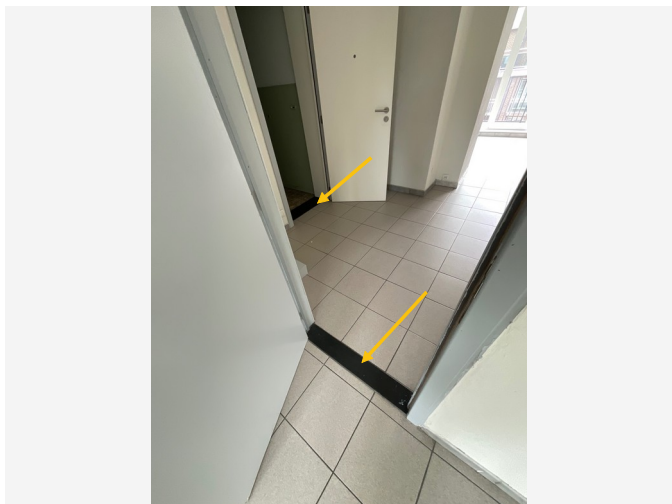
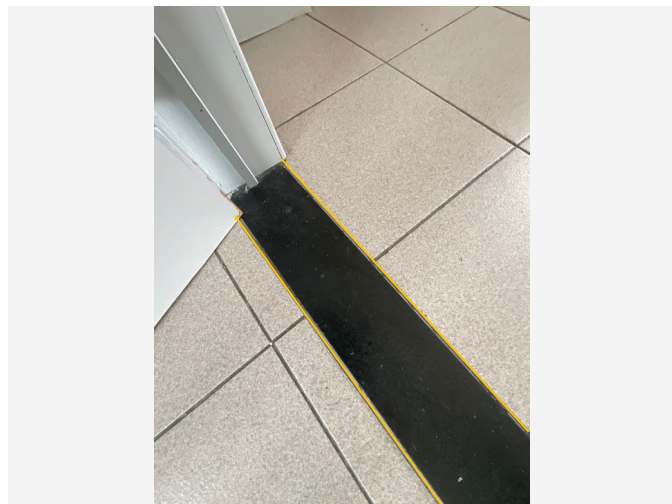
| Eindbeoordeling materiaalrisico | Zeer laag materiaalrisico en/of zeer lage kans op vezelvrijgave |

| Toestand van het materiaal | Onbeschadigd, niet verweerd |

| Beschrijving | Deur dorpels type massal |
| Identificatiemethode | <p>De asbestdeskundige beoordeelt het materiaal als asbestverdacht en dus asbesthoudend, en dit zonder monstername.</p> <p>Motivatie: De opdrachtgever weigert om het materiaal te laten bemonsteren.</p> |

- Zorg voor een veilig beheer. Vermijd het beschadigen van het asbestmateriaal. Controleer de toestand jaarlijks op wijzigingen.
- Voer bijkomende staalname(s) uit.

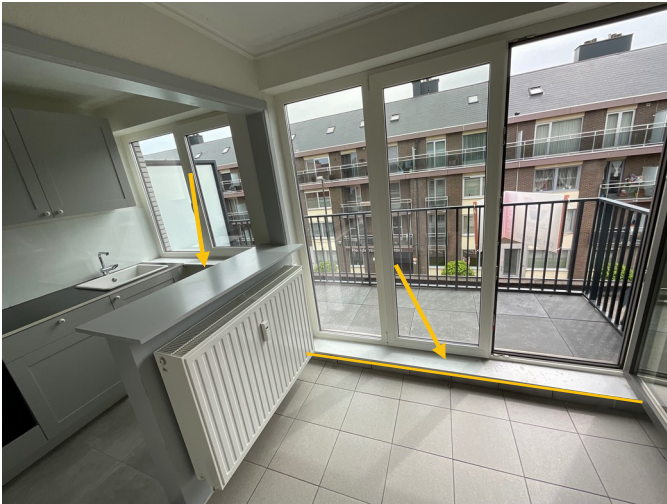
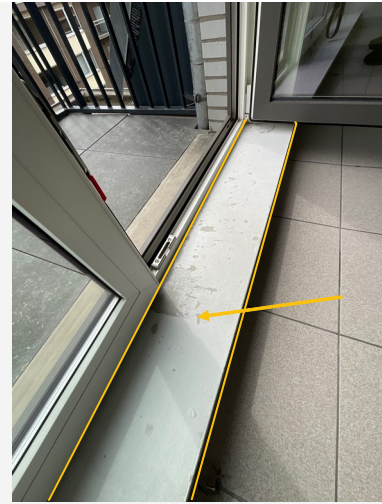
| Eindbeoordeling materiaalrisico | Laag materiaalrisico en/of verlaagde kans op vezelvrijgave |

| Toestand van het materiaal | Licht beschadigd, licht verweerd. Intacte calciumsilicaatplaat of materiaal met categorie 3-gebondenheid |

| <b>Beschrijving</b> | Vensterbank type massal |
| <b>Identificatiemethode</b> | <p>De asbestdeskundige beoordeelt het materiaal als asbestverdacht en dus asbesthoudend, en dit zonder monstername.</p> <p>Motivatie: De opdrachtgever weigert om het materiaal te laten bemonsteren.</p> |

- Zorg voor een veilig beheer. Vermijd het beschadigen van het asbestmateriaal. Controleer de toestand jaarlijks op wijzigingen.
- Voer bijkomende staalname(s) uit.

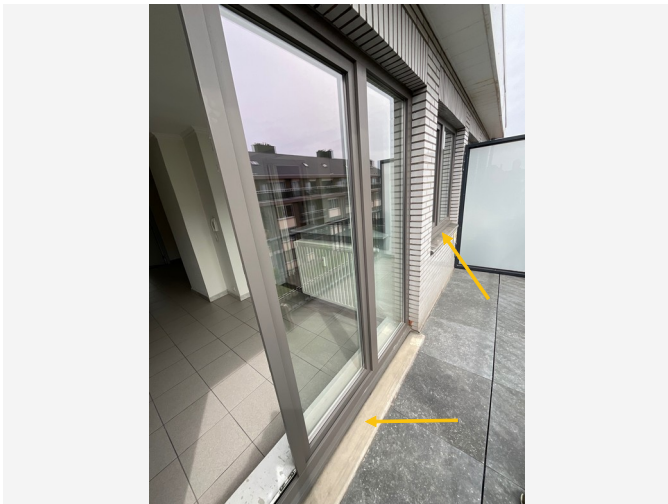
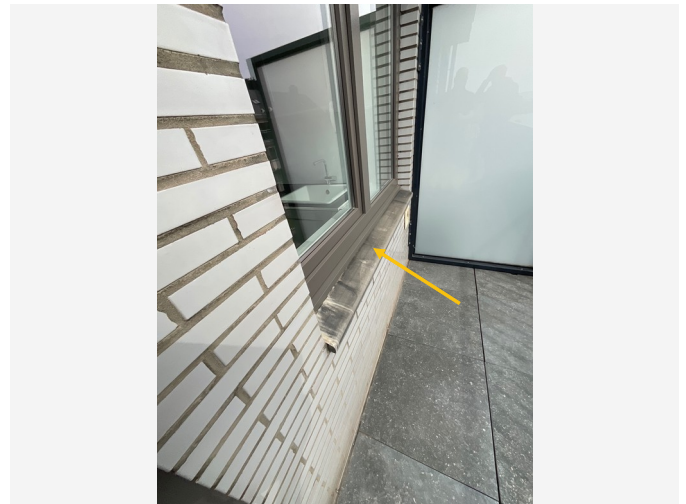
| Eindbeoordeling materiaalrisico | Laag materiaalrisico en/of verlaagde kans op vezelvrijgave |

| Asbestsoort (vezeltype) | Crocidoliet aanwezig |
| Toestand van het materiaal | Licht beschadigd, licht verweerd. Intacte calciumsilicaatplaat of materiaal met categorie 3-gebondenheid |

| Beschrijving | Vensterbank buiten (hol) |

- Zorg voor een veilig beheer. Vermijd het beschadigen van het asbestmateriaal. Controleer de toestand jaarlijks op wijzigingen.
- Voer bijkomende staalname(s) uit.

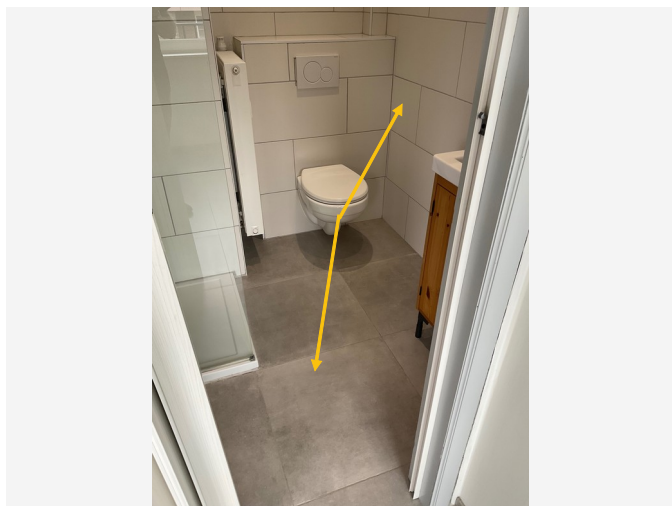
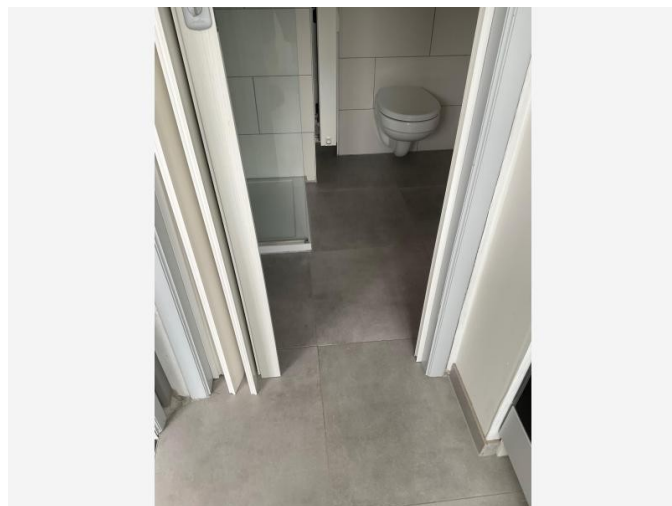
De vloertegels zijn niet verdacht.

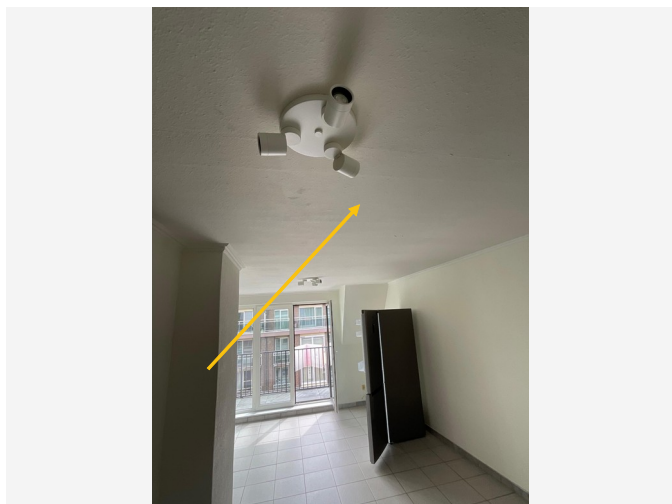
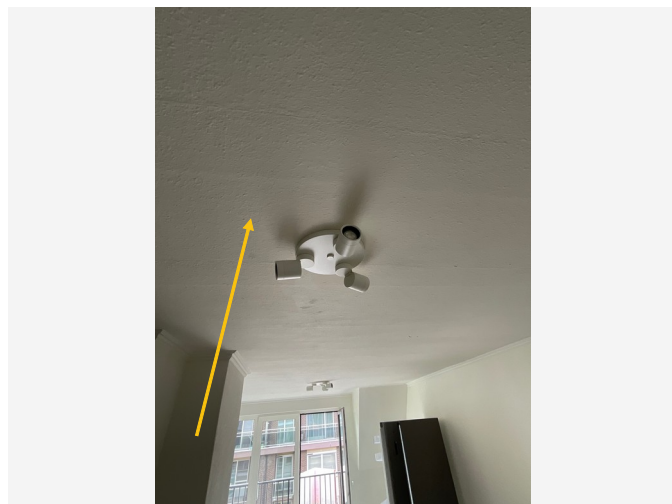
- wanden en/of plafonds vervaardigd uit gipsplaten.
- Mogelijk asbesthoudende materialen achter de constructie aanwezig.
- Mogelijk asbesthoudende afsmeerlaag tussen de platen. (afsmearlaag niet waarneembaar)
- Aanvullend destructief onderzoek uit te voeren.

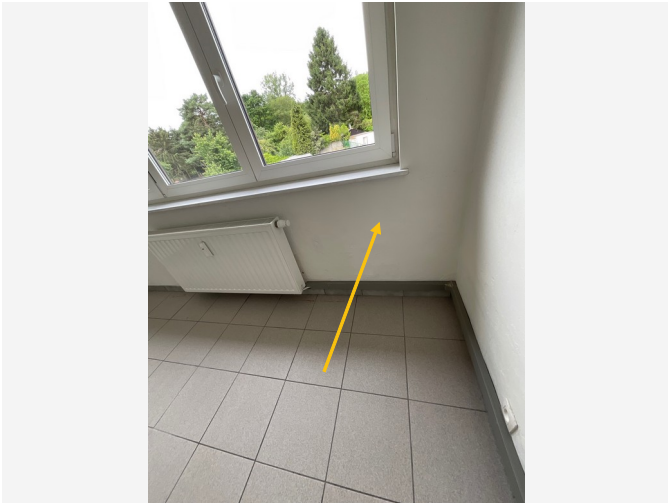
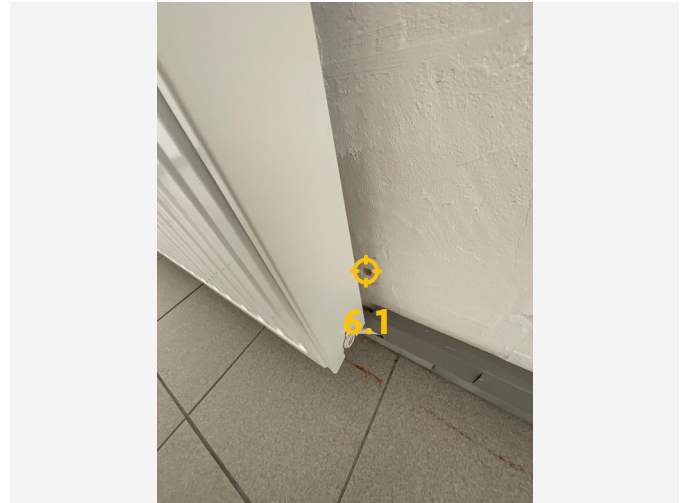
## Fiche 6: Pleisterwerk wanden

Geen asbest

| # | Type | Referentie | Resultaat |
|---|---|---|---|
| 6.1 | Mengmonster | Mn1 pleister wanden | Geen asbest |

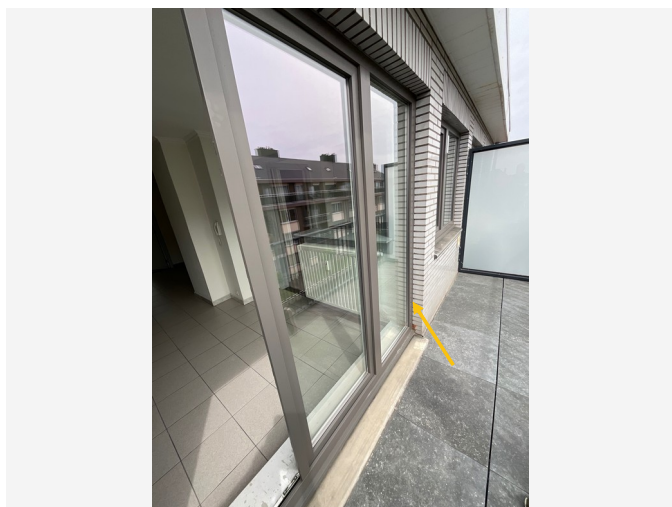
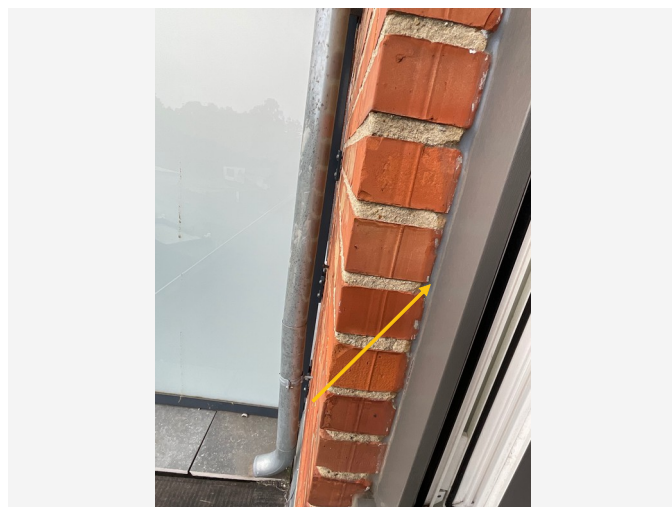
### Fiche 7: Kit aan de ramen

| Beschrijving | Notitie | Terug te vinden op plannen |
|---|--|---|
| Fiche 7: Kit aan de ramen | De kit aan de ramen is niet asbestverdacht. Alle ramen werden gecontroleerd. | - |
