Asbestinventarisatetest

Hollandsvin 14, 3120 Tremelo

Attestnummer : 20260601-000234.001

Niet-asbestveilig

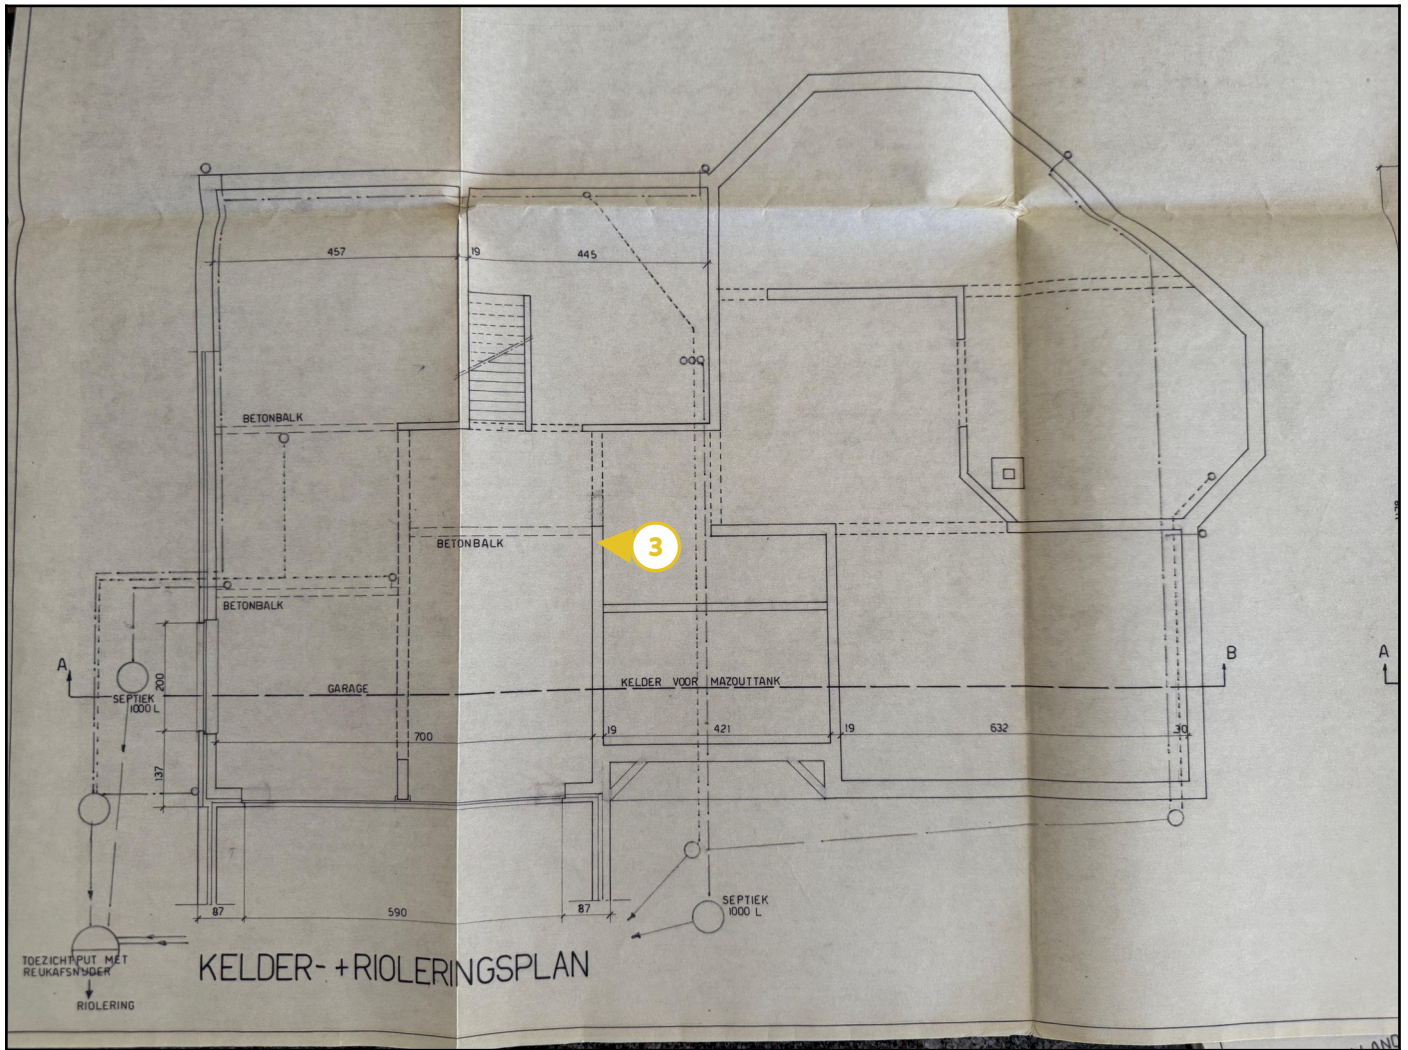
Plan 1.3: Kelder

Beschrijving	Type	Actie
3. Bakeliet Elektrische infrastructuur	Asbestmateriaal	Zorgvuldig beheren

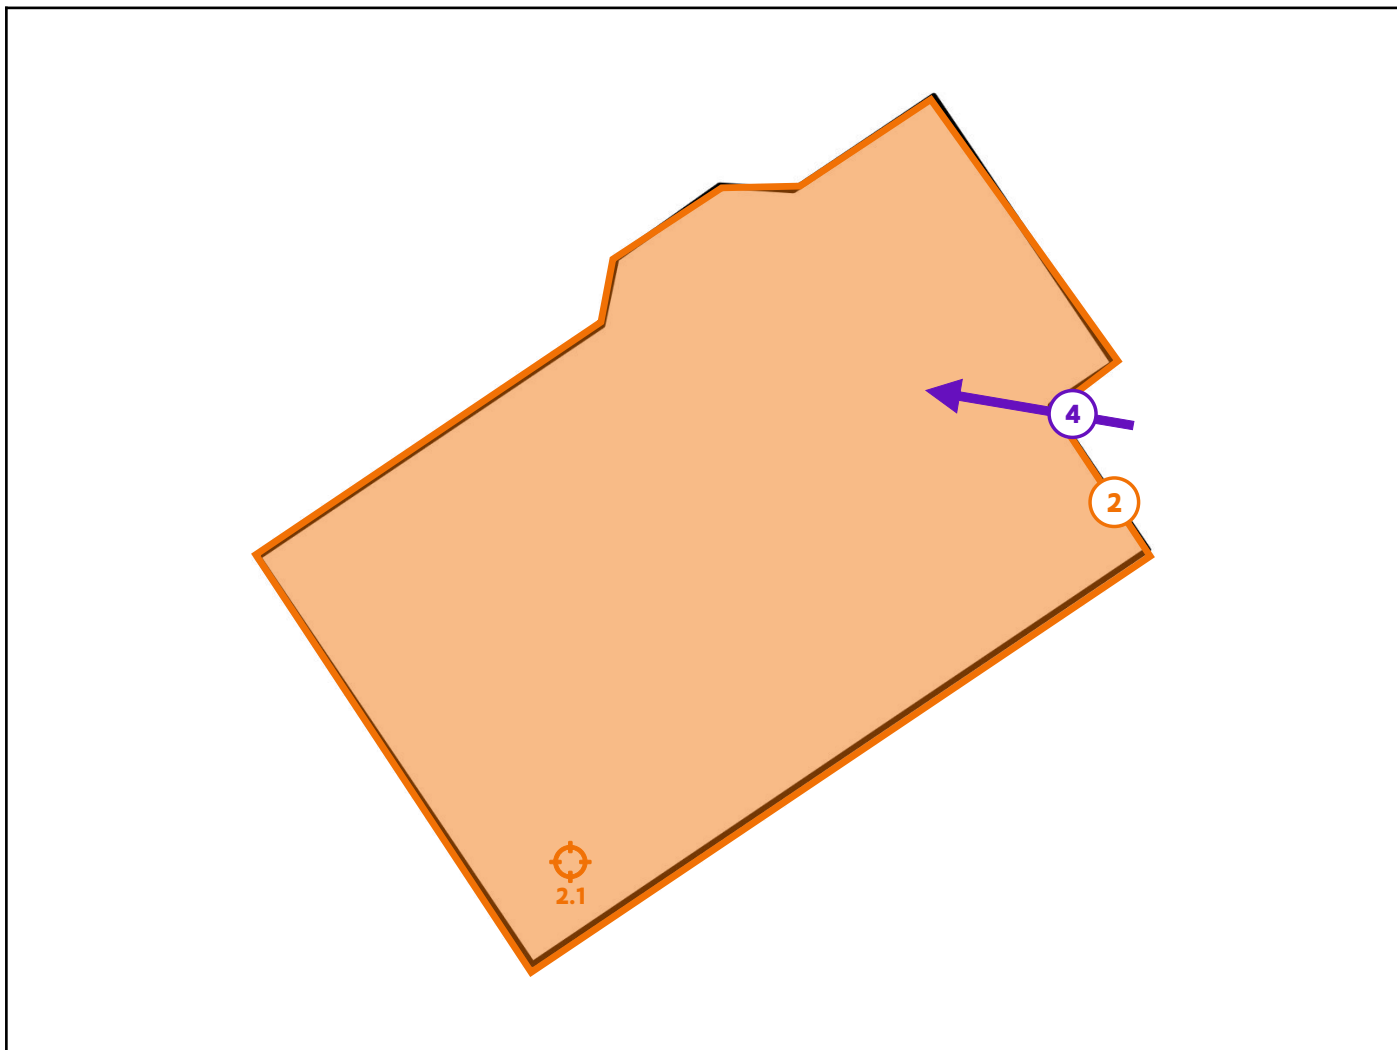
Plan 1.8: Hoofdgebouw plan

Beschrijving	Type	Actie
2. Onderdak Platen	Asbestmateriaal	Verwijderen
2.1 Code: MM04 Platen onderdak	Puntmonster	-
4. Schouw	Beperking	-

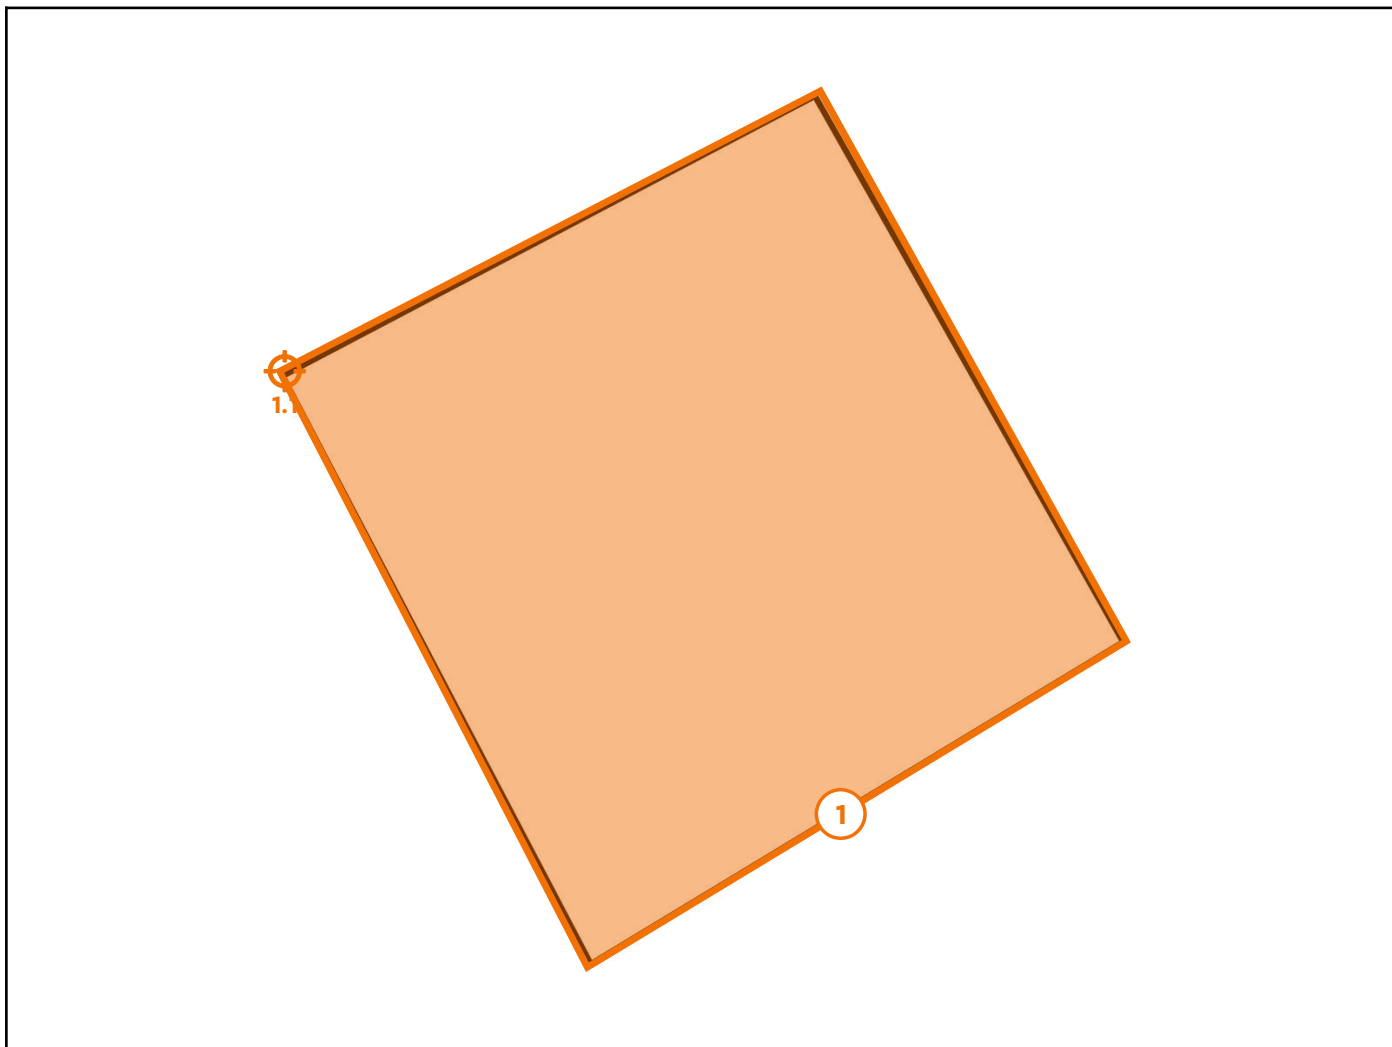
Plan 3.1: Constructie plan

Beschrijving	Type	Actie
1. Golfplaten	Asbestmateriaal	Verwijderen
1.1 Code: MM02 Golfplaten	Puntmonster	-

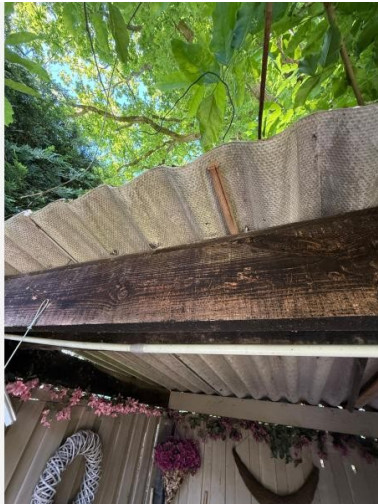
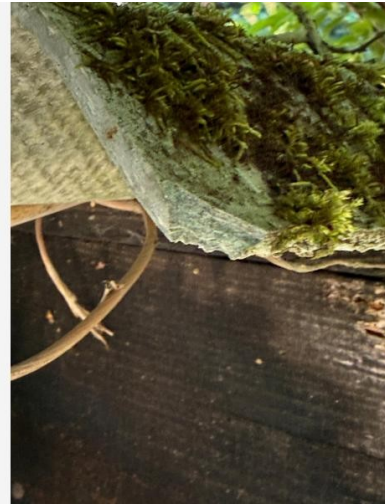
Het asbestmateriaal valt onder de mijlpaal van 2034.

Eindbeoordeling materiaalrisico	Verhoogd materiaalrisico en/of verhoogde kans op vezelvrijgave
Opmerking	<p>"Vezelcement golfplaten zijn hechtgebonden asbesttoepassingen, waarbij de asbestvezels stevig zijn verankerd in de cementmatrix.</p> <p>Bij normaal gebruik is de kans op vezelvrijgave zeer beperkt, aangezien het materiaal stabiel is en de vezels niet vrijkomen zolang de platen onbeschadigd en vast bevestigd blijven.</p> <p>Na verloop van tijd kunnen verwerking door weersinvloeden, mosgroei of oppervlakkige verpoedering optreden, wat lokaal tot beperkte vezelafgifte kan leiden.</p> <p>Breuk of beschadiging bij manipulatie, onderhoud of renovatie kan echter plotselinge vezelvrijgave veroorzaken.</p> <p>In onbeschadigde toestand wordt de toepassing beschouwd als laagrisico, maar bij verwerking of mechanische beschadiging neemt het risico toe."</p>

Gebondenheid	Categorie 1: hechtgebonden in oorsprong
Asbestsoort (vezeltype)	Alleen chrysotiel aanwezig
Asbestconcentratie	Laag (< 50%)
Afschermingsgraad van het gehele materiaal	Geheel of deels vrij aan de buitenlucht, maar geen contact met binnenlucht
Toestand van het materiaal	Matig beschadigd, matig verweerd

#	Type	Referentie	Resultaat
1.1	Puntmonster	MM02 Golfplaten	Chrysotiel

Beschrijving	Golfplaten
Omgeving	Buiten
Primaire drager	Schuin dak
Asbestmateriaal	Dak- en gevelbekleding - Golfplaat
Bindmiddel van asbestmateriaal	Cement
Gebondenheid op basis van bindmiddel	Hecht
Hoeveelheid (oppervlakte - aantal)	<ul style="list-style-type: none">• 4,00 m² - 1 stuk
Totale oppervlakte	4,00 m ²
Eenvoudig bereikbaar	Ja
Bevestigingswijze	<ul style="list-style-type: none">• Genageld, geniet
Identificatiemethode	Een monstername door de asbestdeskundige met laboanalyse door een asbestlabo.
Destructieve handeling voor identificatie	Nee
Opmerking	De vermelde hoeveelheid betreft een zo realistisch mogelijke schatting, bepaald op basis van het zichtbare en toegankelijke oppervlak tijdens de inventarisatie. De hoeveelheid is berekend overeenkomstig de gangbare richtlijnen uit het inspectieprotocol en beoogt een representatief en praktisch beeld, met het oog op een betrouwbare risico-evaluatie en gebruik door de opdrachtgever en opvolgende partijen.

- Verwijder dit asbestmateriaal zo snel mogelijk. Volg de toestand goed op.

- Eenvoudige handelingen: enkel door erkend asbestverwijderaar
"De toepassing dient verwijderd te worden via de techniek van eenvoudige handelingen, uitgevoerd door een erkend asbestverwijderaar.

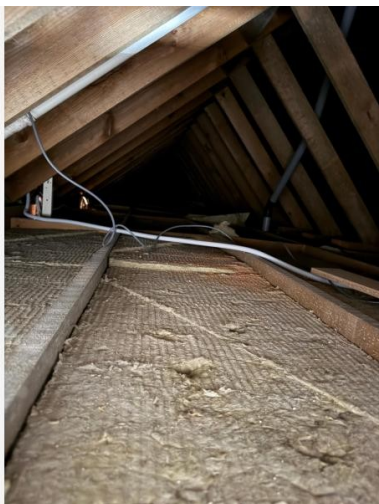
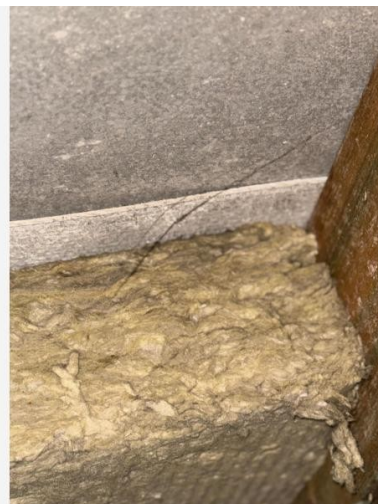
Het asbestmateriaal valt onder de mijlpaal van 2040.

Eindbeoordeling materiaalrisico	Verhoogd materiaalrisico en/of verhoogde kans op vezelvrijgave
Opmerking	<p>"De onderdakplaten bestaan uit hechtgebonden asbestcement, waarbij de asbestvezels stevig zijn verankerd in de cementmatrix.</p> <p>Bij normaal gebruik is de kans op vezelvrijgave zeer beperkt, aangezien het materiaal stabiel is en de vezels niet vrijkomen zolang de platen onbeschadigd en vast bevestigd blijven.</p> <p>Lichte veroudering of mechanische spanning kan echter leiden tot plaatselijke verzwakking van de cementstructuur, vooral ter hoogte van nagelgaten, aansluitingen of zones met vochtbelasting.</p> <p>Breuk of beschadiging bij manipulatie, onderhoud of renovatie kan echter plotselinge vezelvrijgave veroorzaken.</p> <p>In onbeschadigde toestand wordt de toepassing beschouwd als laagrisico, maar bij verwerking of mechanische beschadiging neemt het risico toe."</p>

Gebondenheid	Categorie 1: hechtgebonden in oorsprong
Asbestsoort (vezeltype)	Alleen chrysotiel aanwezig
Asbestconcentratie	Laag (< 50%)
Afschermingsgraad van het gehele materiaal	Geheel of deels vrij aan binnenluchtstromen
Toestand van het materiaal	Matig beschadigd, matig verweerd

#	Type	Referentie	Resultaat
2.1	Puntmonster	MM04 Platen onderdak	Chrysotiel

- Zorg voor een veilig beheer. Vermijd het beschadigen van het asbestmateriaal. Controleer de toestand jaarlijks op wijzigingen.
- Voer bijkomende staalname(s) uit.

- Eenvoudige handelingen: enkel door erkend asbestverwijderaar
"De toepassing kan verwijderd worden via de techniek van eenvoudige handelingen.

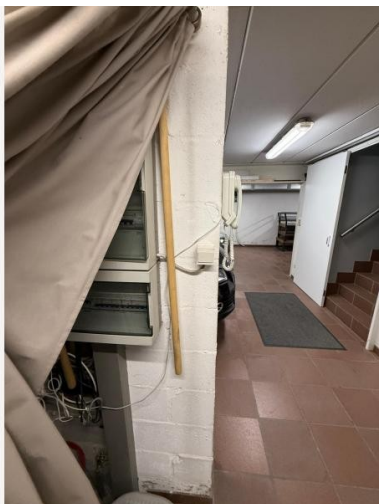
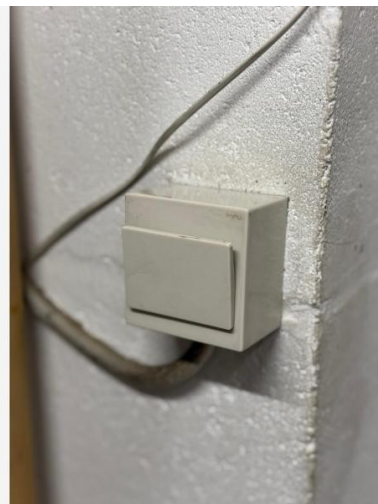
Het asbestmateriaal valt onder de mijlpaal van 2040.

Eindbeoordeling materiaalrisico	Laag materiaalrisico en/of verlaagde kans op vezelvrijgave
Opmerking	<p>”Schakelmateriaal in bakeliet is een hechtgebonden asbesttoepassing, waarbij de asbestvezels stevig zijn ingesloten in de fenolharsmatrix.</p> <p>Bij normaal gebruik en zolang de componenten intact en gesloten blijven, is de kans op vezelvrijgave verwaarloosbaar.</p> <p>Aangezien het materiaal zich in elektrische toestellen onder spanning bevindt, is mechanische beschadiging of manipulatie doorgaans beperkt tot onderhoud of vervanging.</p> <p>Tijdens dergelijke handelingen kan bij breuk, openspleten of verbranding van het materiaal lokale vezelafgifte optreden.”</p>

Gebondenheid	Categorie 1: hechtgebonden in oorsprong
Asbestsoort (vezeltype)	Crocidoliet aanwezig
Asbestconcentratie	Laag (< 50%)
Afschermingsgraad van het gehele materiaal	Geheel of deels vrij aan de binnenlucht, maar geen contact met binnenluchtstromen
Toestand van het materiaal	Onbeschadigd, niet verweerd

Beschrijving	Bakeliet Elektrische infrastructuur
Omgeving	Binnen
Primaire drager	Communicatie en elektrische infrastructuur en uitrusting
Asbestmateriaal	Plaat, paneel, tablet - Type Bakeliet
Bindmiddel van asbestmateriaal	Kunststof of -hars
Gebondenheid op basis van bindmiddel	Hecht
Hoeveelheid (oppervlakte - dikte - aantal)	<ul style="list-style-type: none"> • 0,40 m² - 0,30 cm - 1 stuk
Totaal volume	0,001 m ³
Eenvoudig bereikbaar	Ja
Bevestigingswijze	<ul style="list-style-type: none"> • Geschroefd
Identificatiemethode	<p>De asbestdeskundige beoordeelt het materiaal als asbestverdacht en dus asbesthoudend, en dit zonder monstername.</p> <p>Motivatie: De monstername brengt andere schade aan dan schade die inherent is aan de monstername.</p>
Destructieve handeling voor identificatie	Nee
Opmerking	<p>"Het schakelmateriaal is vervaardigd uit bakeliet, een harde fenolhars die in het verleden frequent werd toegepast voor elektrische componenten zoals schakelaars, stopcontacten, zekeringen en aansluitdozen.</p> <p>Toepassingen van bakeliet kunnen asbestvezels bevatten die werden toegevoegd om de warmtebestendigheid en isolatie van het materiaal te verbeteren. Deze toepassing wordt daarom beschouwd als asbestverdacht.</p> <p>De vaststelling is gebaseerd op visuele kenmerken (materiaaltype, kleur, ouderdom en uitvoering) en de historische toepassing van bakeliet als mogelijk asbesthoudend kunststof in elektrisch schakelmateriaal."</p>

- Zorg voor een veilig beheer. Vermijd het beschadigen van het asbestmateriaal. Controleer de toestand jaarlijks op wijzigingen.
- Voer bijkomende staalname(s) uit.

- Eenvoudige handelingen: mag via doe-het-zelf of door werknemer(s) met opleidingsattest eenvoudige handelingen
"De toepassing kan verwijderd worden via de techniek van eenvoudige handelingen.

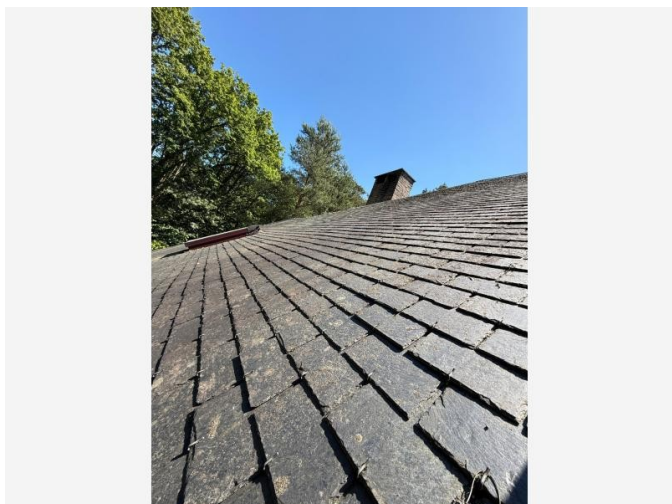
Situeringfoto

Reden: Het te onderzoeken materiaal situeert zich hoger dan 3,50 m te rekenen vanaf een veilige ondergrond

Uitleg van de asbestdeskundige: De schouw bevat binnenin mogelijk een rookgaskanaal in asbestcement. Laat dit bij werken onderzoeken door een bevoegd technicus.

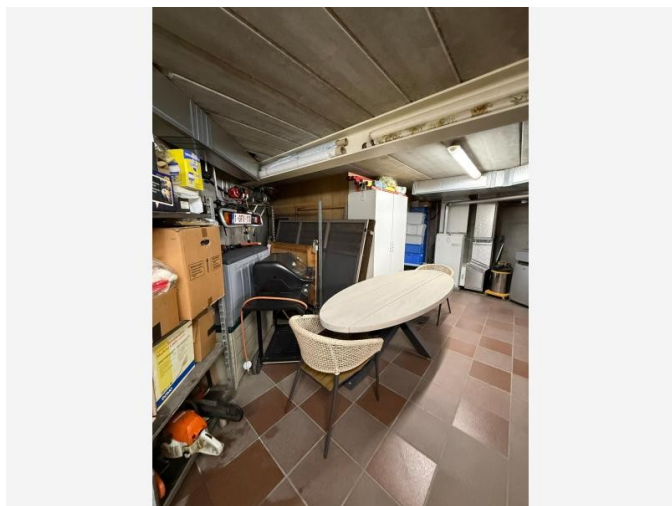
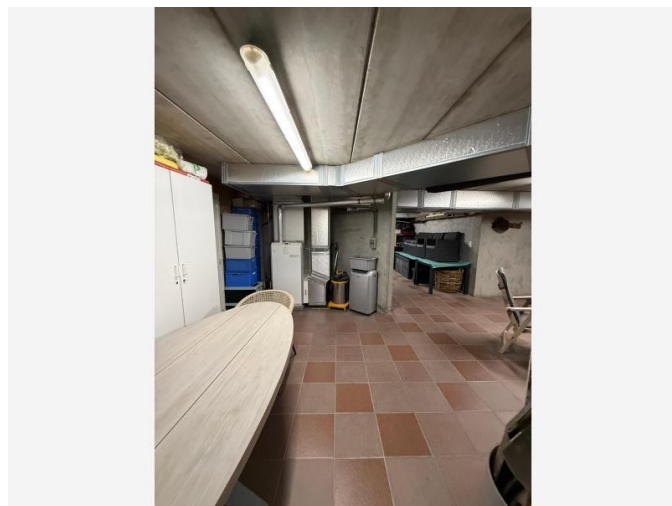
Plafond bestaat uit beton

De asbestdeskundige beoordeelt het materiaal als niet-asbestverdacht.

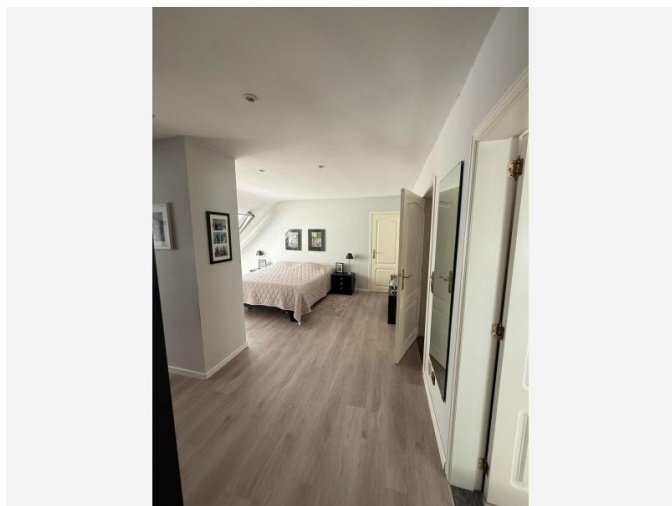
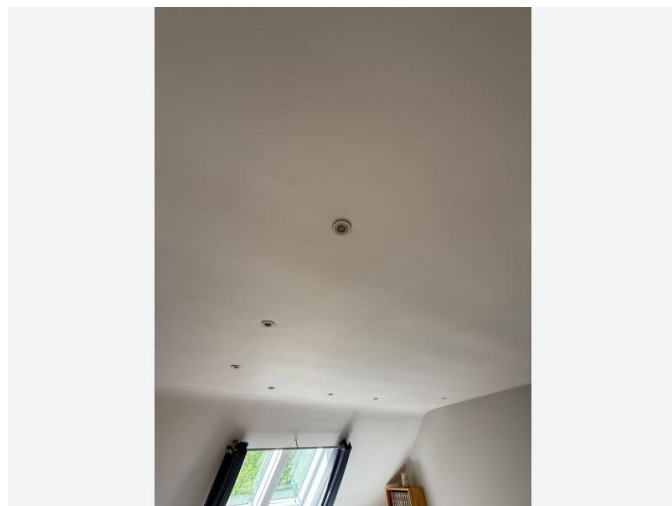
De plafonds zijn gemaakt van niet-asbestverdachte materialen (bijvoorbeeld laminaat, gyproc, ...), deze toepassingen zijn niet asbestverdacht. We hebben echter niet kunnen vaststellen of er mogelijk asbestverdachte of asbesthoudende materialen achter deze toepassingen aanwezig zijn. Bij renovatie of sloop is het aangeraden om een destructief onderzoek te laten uitvoeren van deze toepassingen.

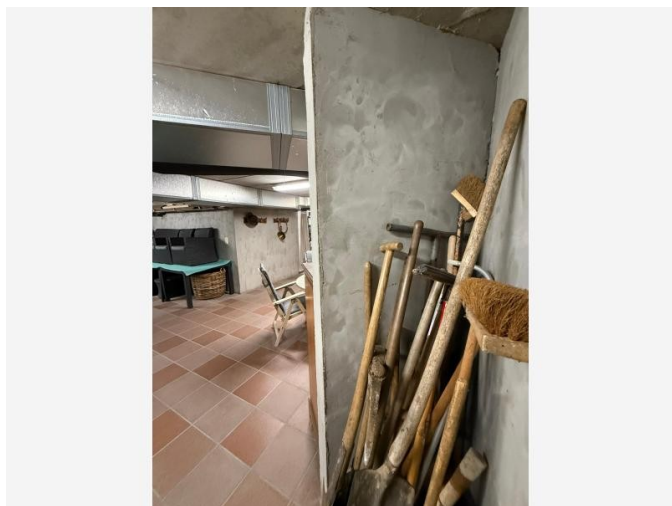
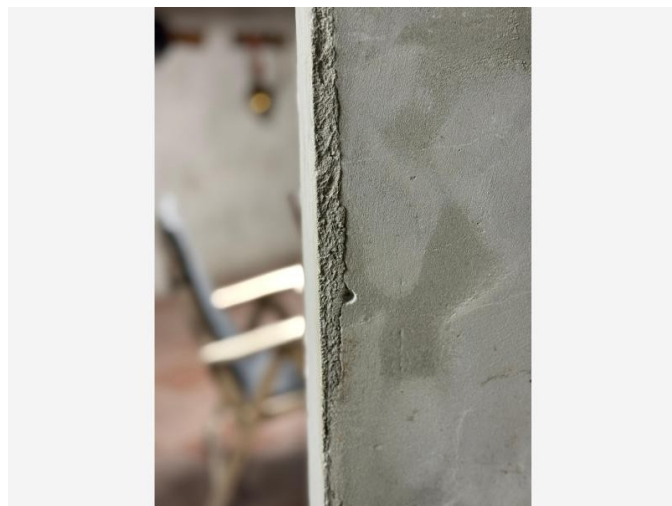
Fiche 7: Cement Kelder Wanden

Geen asbest

#	Type	Referentie	Resultaat
7.1	Mengmonster	MM03 cement wanden kelder	Geen asbest

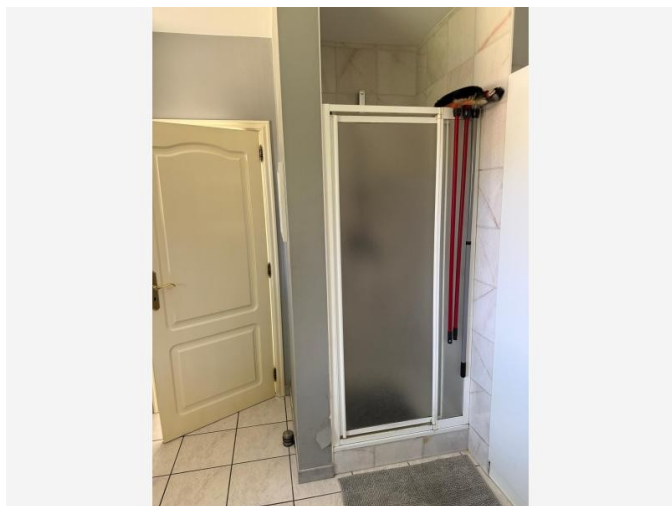
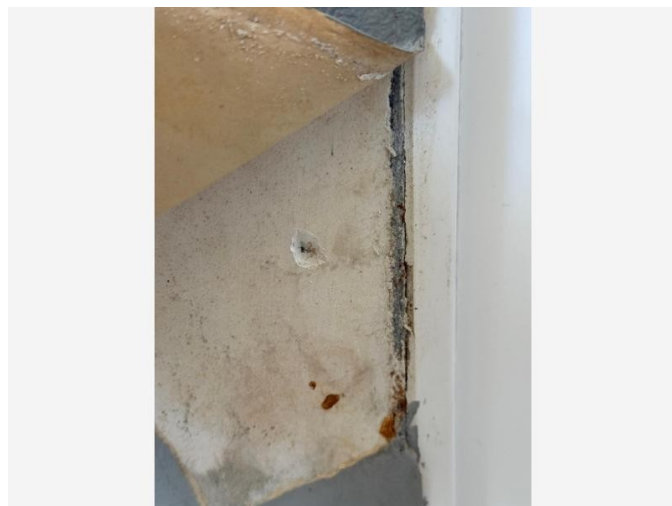
Geen asbest

#	Type	Referentie	Resultaat
8.1	Mengmonster	MM01 Pleister muren	Geen asbest

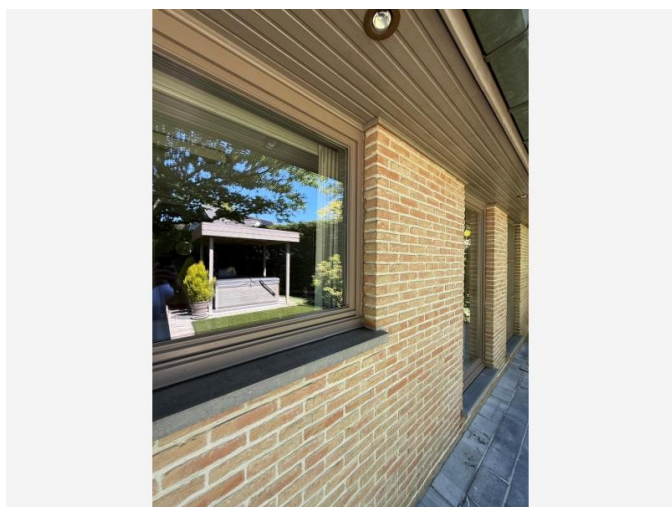
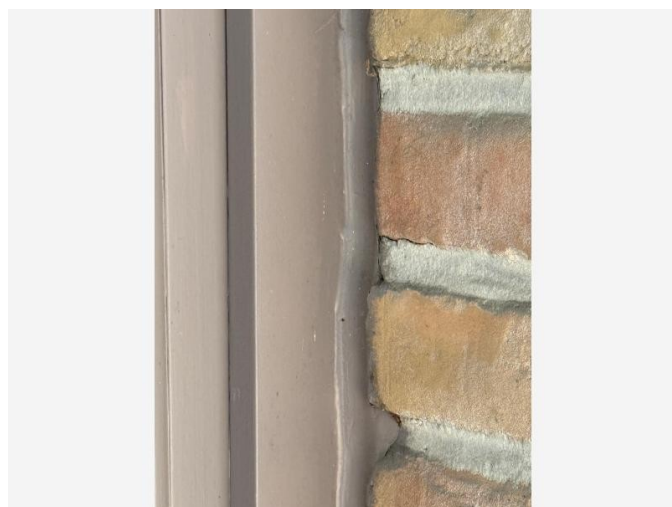
Beschrijving	Notitie	Terug te vinden op plannen
Fiche 9: Afdichtingsmateriaal aan schrijnwerk	Afdichtingsmateriaal aan de ramen en deuren zijn niet asbest verdacht	-
