# Asbestinventarisatetest

Westlaan 314, 8800 Roeselare

Attestnummer : 20260611-000374.000

Uitgegeven op : 11.06.2026

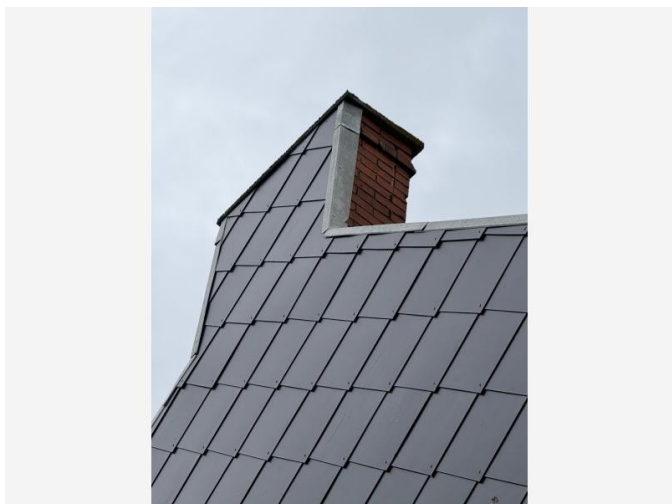
*Situeringfoto*

### Tijdelijke beperking

**Reden:** Het te onderzoeken materiaal situeert zich hoger dan 3,50 m te rekenen vanaf een veilige ondergrond

**Uitleg van de asbestdeskundige:** de schoorsteen kan niet bereikt worden ter inspectie met een ladder van 3.5m

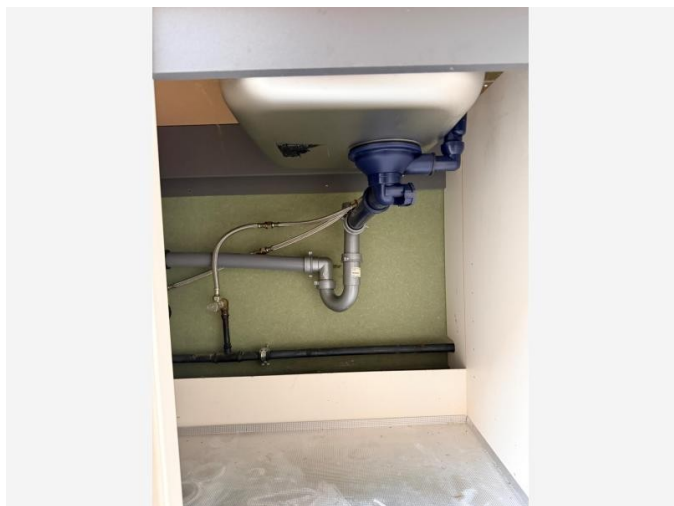
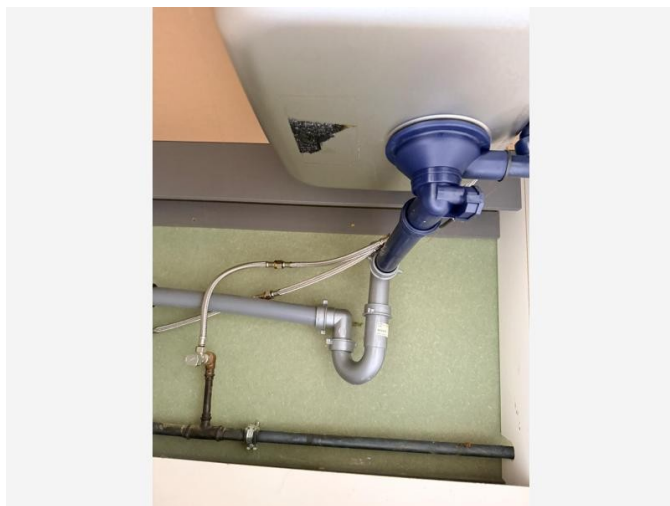
Geen asbest

#	Type	Referentie	Resultaat
2.1	Puntmonster	MM5	Geen asbest

<b>Beschrijving</b>	antidreun
<b>Omgeving</b>	Binnen
<b>Primaire drager</b>	Sanitaire infrastructuur en uitrusting (toe- en afvoer)
<b>Bindmiddel van materiaal</b>	Bitumen (roofing, teer, asfalt)
<b>Gebondenheid op basis van bindmiddel</b>	Hecht
<b>Hoeveelheid (gewicht - aantal)</b>	• 1,00 kg - 1 stuk
<b>Totaal gewicht</b>	1,00 kg
<b>Identificatiemethode</b>	Een monstername door de asbestdeskundige met laboanalyse door een asbestlabo.
<b>Destructieve handeling voor identificatie</b>	Nee

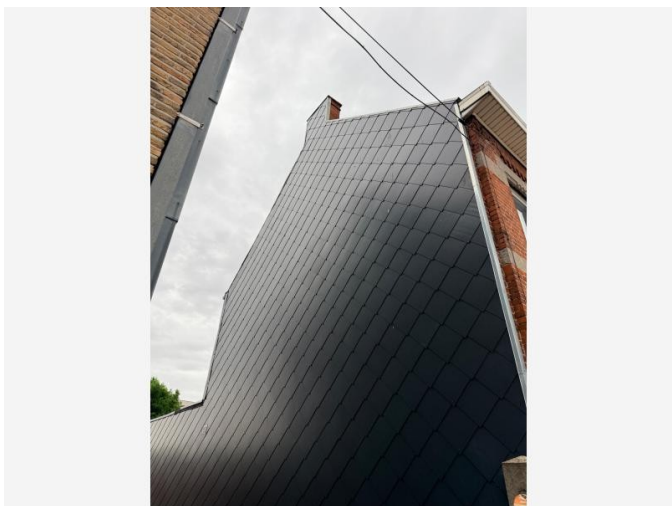
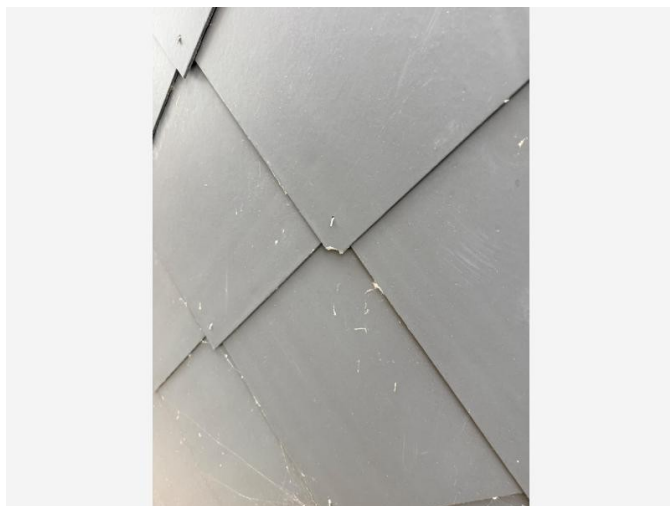
Geen asbest

#	Type	Referentie	Resultaat
3.1	Puntmonster	MM2	Geen asbest

<b>Beschrijving</b>	Gevelleien
<b>Omgeving</b>	Buiten
<b>Primaire drager</b>	Wand buitenschil
<b>Bindmiddel van materiaal</b>	Cement
<b>Gebondenheid op basis van bindmiddel</b>	Hecht
<b>Hoeveelheid (oppervlakte - aantal)</b>	• 150,00 m <sup>2</sup> - 1 stuk
<b>Totale oppervlakte</b>	150,00 m <sup>2</sup>
<b>Identificatiemethode</b>	Een monstername door de asbestdeskundige met laboanalyse door een asbestlabo.
<b>Destructieve handeling voor identificatie</b>	Nee

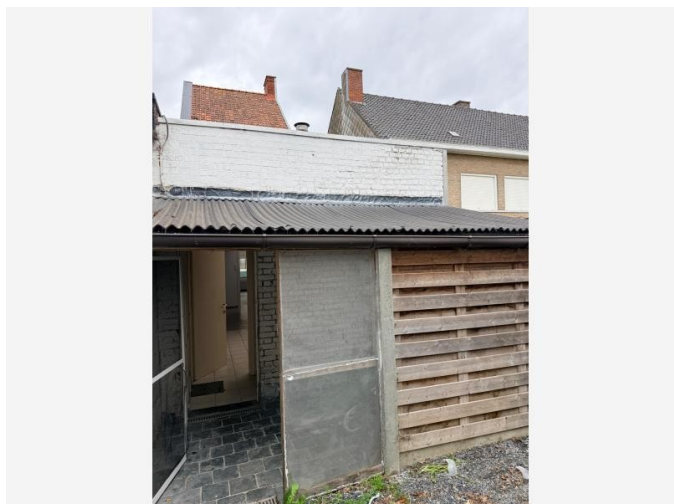
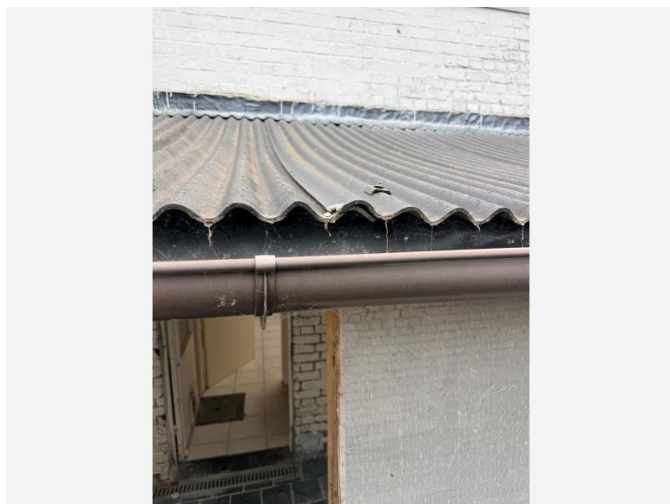
## Fiche 4: Golfplaten

Geen asbest

#	Type	Referentie	Resultaat
4.1	Puntmonster	MM3	Geen asbest
4.2	Puntmonster	MM4	Geen asbest

<b>Beschrijving</b>	Golfplaten
<b>Omgeving</b>	Grenst aan binnen- en buitenlucht
<b>Primaire drager</b>	Schuin dak
<b>Bindmiddel van materiaal</b>	Cement
<b>Gebondenheid op basis van bindmiddel</b>	Hecht
<b>Hoeveelheid (oppervlakte - aantal)</b>	<ul style="list-style-type: none"><li>• 12,00 m<sup>2</sup> - 1 stuk</li><li>• 16,00 m<sup>2</sup> - 1 stuk</li></ul>
<b>Totale oppervlakte</b>	28,00 m <sup>2</sup>
<b>Identificatiemethode</b>	Een monstername door de asbestdeskundige met laboanalyse door een asbestlabo.
<b>Destructieve handeling voor identificatie</b>	Nee

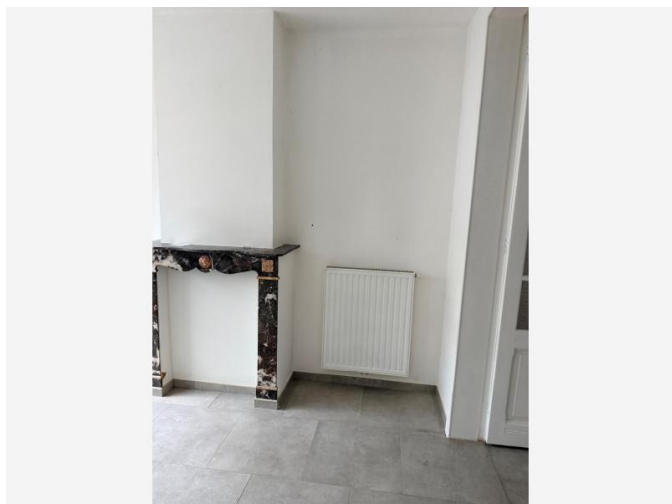
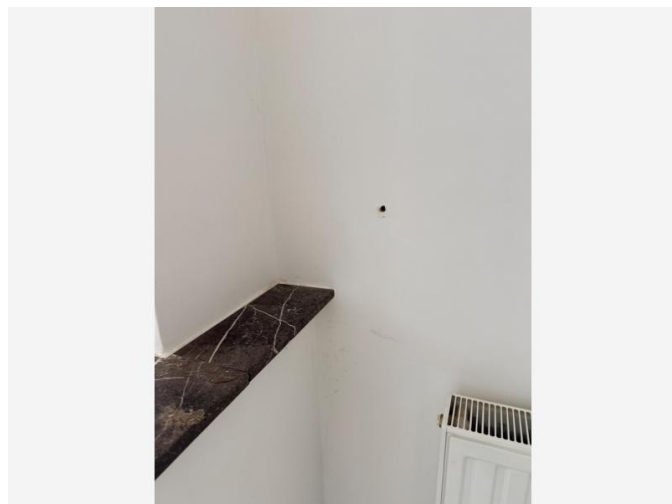
Geen asbest

#	Type	Referentie	Resultaat
5.1	Mengmonster	MM1	Geen asbest

<b>Beschrijving</b>	Pleisterwerk muren
<b>Omgeving</b>	Binnen
<b>Primaire drager</b>	Binnenwand
<b>Bindmiddel van materiaal</b>	Gips - kalk
<b>Gebondenheid op basis van bindmiddel</b>	Niet-hechtgebonden
<b>Hoeveelheid (oppervlakte - dikte - aantal)</b>	• 275,00 m <sup>2</sup> - 1,20 cm - 1 stuk
<b>Totaal volume</b>	3,30 m <sup>3</sup>
<b>Identificatiemethode</b>	Een monstername door de asbestdeskundige met laboanalyse door een asbestlabo.
<b>Destructieve handeling voor identificatie</b>	Nee

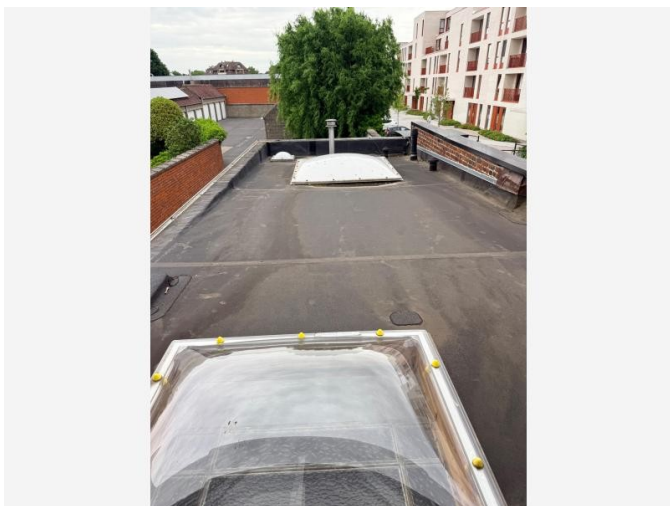
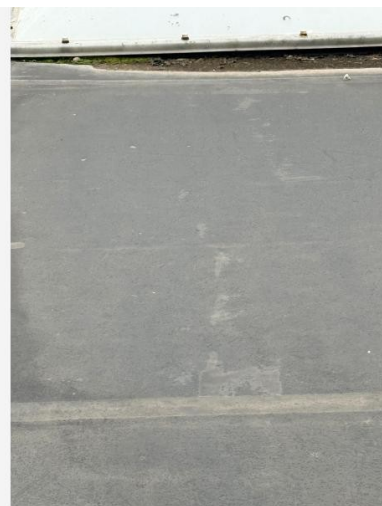
## Fiche 6: dakbedekking

Beschrijving	Notitie	Terug te vinden op plannen
Fiche 6: dakbedekking	Voor het hellend dak bestaat het dak uit keramische dakpannen  het platte dak bestaat uit EPDM.  Beiden zijn niet asbestverdacht.	Plan 1.6: Hoofdgebouw dakenplan
Fiche 7: materialen onder de dakbedekking	Het onderdak bestaat uit een onderdakdoek, deze is niet asbestverdacht	Plan 1.7: Hoofdgebouw dakenplan kopie
Fiche 8: Pleisterwerk Plafond	De plafonds bestaan uit verlaagde plafonds	Plan 1.2: Gelijkvloers kopie Plan 1.4: 1e verdieping kopie
Fiche 9: Stookketel	Bouwjaar van de stookketel dateert van 2017, deze is per defintie niet asbestverdacht	Plan 1.1: Gelijkvloers
Fiche 10: Afdichtingsmateriaal schrijnwerk	Kitwerk voelt elastisch aan, dit type kitwerk is niet asbestverdacht	Plan 1.1: Gelijkvloers Plan 1.3: 1e verdieping
