Asbestinventarisatetest

Hoge Heide 31, 1560 Hoeilaart

Attestnummer : 20260611-000127.000

Uitgegeven op : 11.06.2026

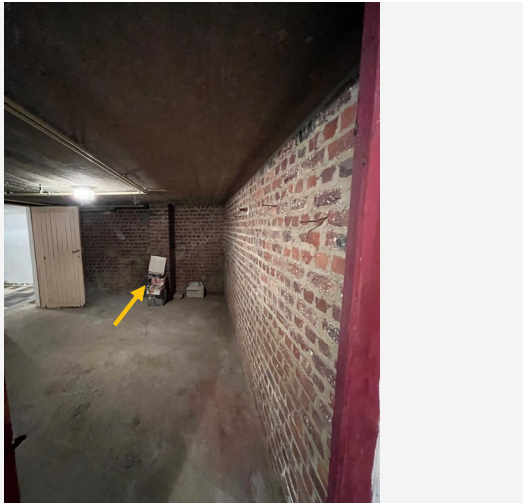
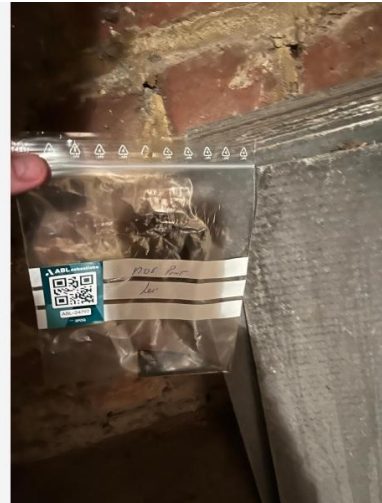
#	Type	Referentie	Resultaat
1.1	Puntmonster	M06	Chrysotiel

Beschrijving	Leien in de kelder
Type afvalstof	Betreft stock-voorraad of gedemonteerde asbestmaterialen
Aanwezige resten	Geen resten aanwezig
Omgeving	Binnen
Primaire drager	Vloer
Asbestmaterialen	<ul style="list-style-type: none">• Dak- en gevelbekleding - Lei, shingle
Bindmiddel van asbestmateriaal	Cement
Gebondenheid op basis van bindmiddel	Hecht
Hoeveelheid (gewicht - aantal)	<ul style="list-style-type: none">• 20,00 kg - 1 stuk
Totaal gewicht	20,00 kg
Eenvoudig bereikbaar	Ja
Identificatiemethode	Een monstername door de asbestdeskundige met laboanalyse door een asbestlabo.
Opmerking	De hoeveelheid betreft een schatting

Dringend verwijderen

- Verwijder het asbestafval.

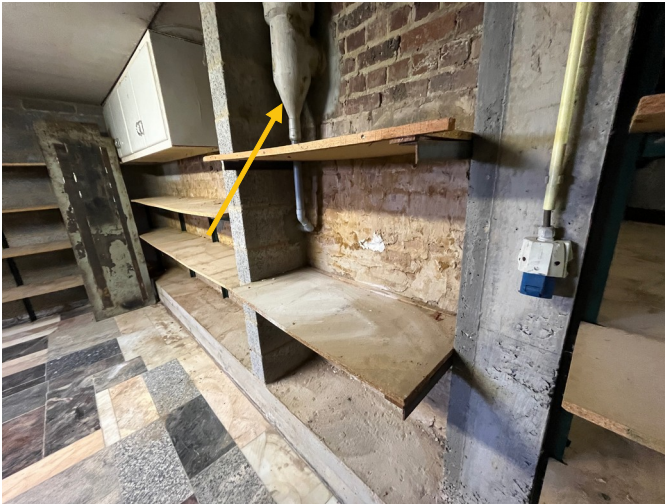
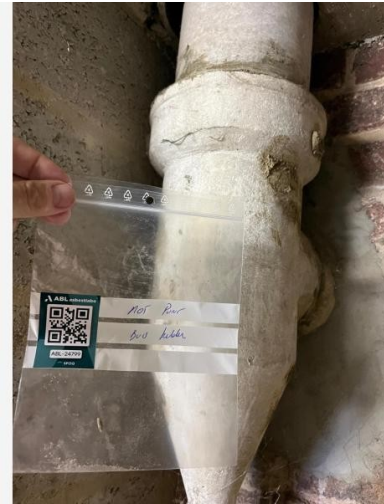
Eindbeoordeling materiaalrisico	Laag materiaalrisico en/of verlaagde kans op vezelvrijgave
---------------------------------	--

#	Type	Referentie	Resultaat
2.1	Puntmonster	M05	Chrysotiel

Beschrijving	Asbestcementkoker kelder
Omgeving	Binnen
Primaire drager	Binnenwand
Asbestmateriaal	Buis, koker, leiding, pijp, doorvoer
Bindmiddel van asbestmateriaal	Cement
Gebondenheid op basis van bindmiddel	Hecht
Hoeveelheid (lengte - omtrek - dikte - aantal)	<ul style="list-style-type: none">• 2,00 m - 80,00 cm - 1,00 cm - 2 stuks
Totaal volume	0,032 m ³
Eenvoudig bereikbaar	Nee <ul style="list-style-type: none">• Het asbestmateriaal is bedekt (uitgezonderd laag verf, coating, behang, kunststof, textiel) en het wegnemen van het bedekkende materiaal kan niet zonder het bedekkende materiaal te beschadigen.
Bevestigingswijze	<ul style="list-style-type: none">• Geklemd• Verlijmd, ingegoten, versmeerd
Identificatiemethode	Een monstername door de asbestdeskundige met laboanalyse door een asbestlabo.
Destructieve handeling voor identificatie	Nee
Opmerking	De hoeveelheid is een schatting. Dit betreft enkel het zichtbare gedeelte Mogelijks loopt de koker verder door naar het dak en door de muur, dit was niet waarneembaar zonder destructief onderzoek

Zorgvuldig beheren

- Zorg voor een veilig beheer. Vermijd het beschadigen van het asbestmateriaal. Controleer de toestand jaarlijks op wijzigingen.

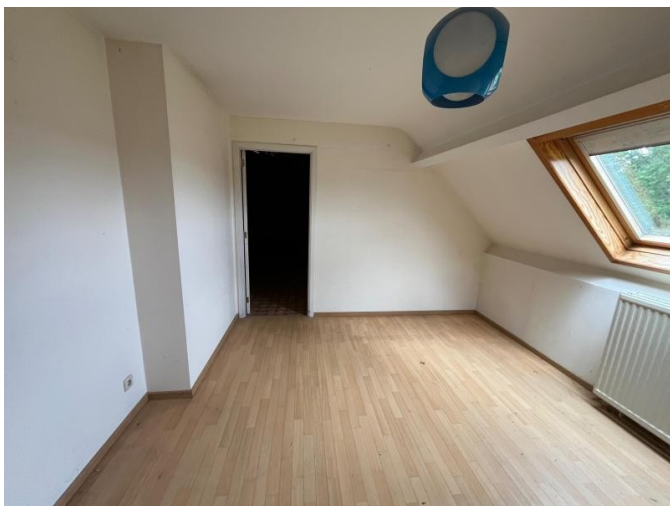
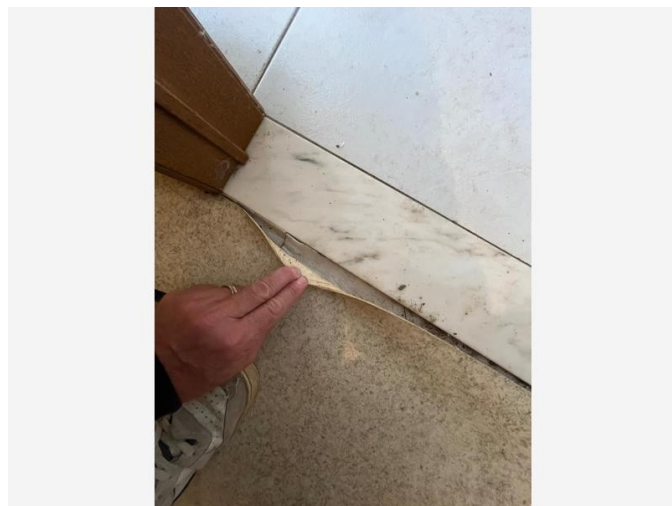
De aanwezige vloerbekleding is niet asbestverdacht. De onderliggende laag was echter niet inspecteerbaar zonder destructie tijdens de inspectie. Mogelijk is de onderliggende laag asbestverdacht.

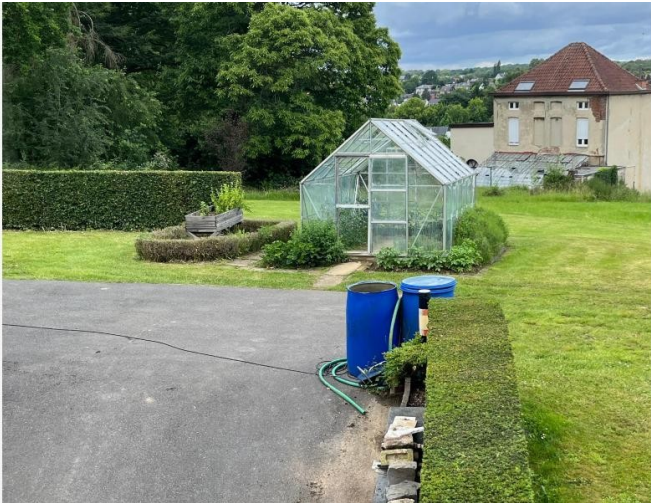
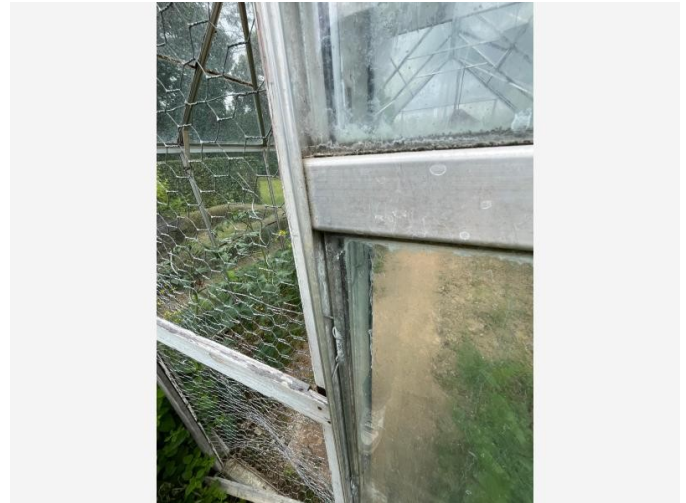
Na visuele controle geen asbestverdachte materialen gevonden aan de serre

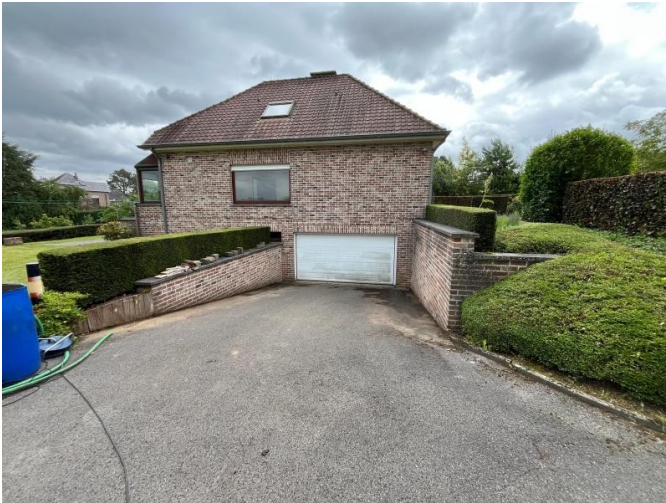
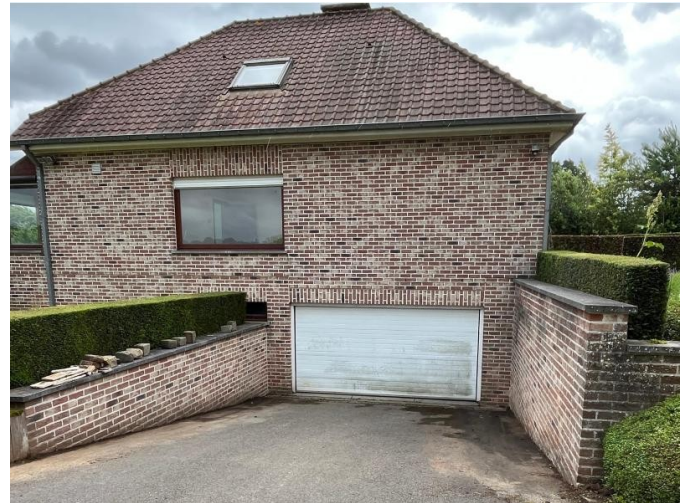
Na visuele controle werden er geen asbestverdachte materialen gevonden

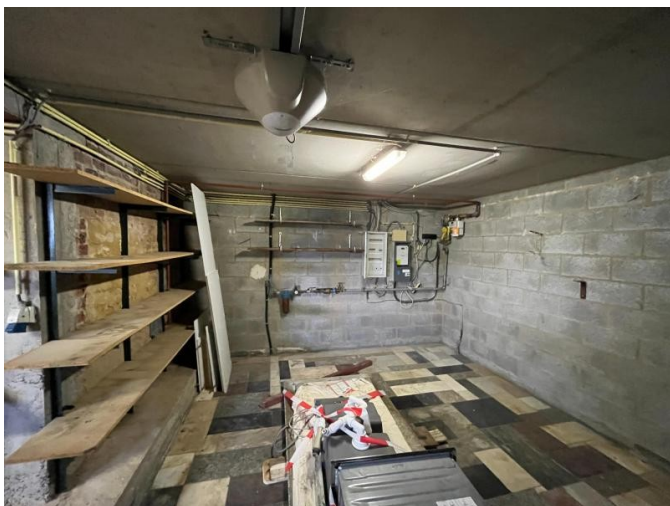
Op moment van de inspectie kon niet worden nagegaan of de tegellijm onder de vloertegels asbestverdacht is. Bij renovatie of verwijdering van de tegels dient het materiaal te worden geanalyseerd voor de werken van start gaan.

Het betreft de vloer in de kelder, gvl

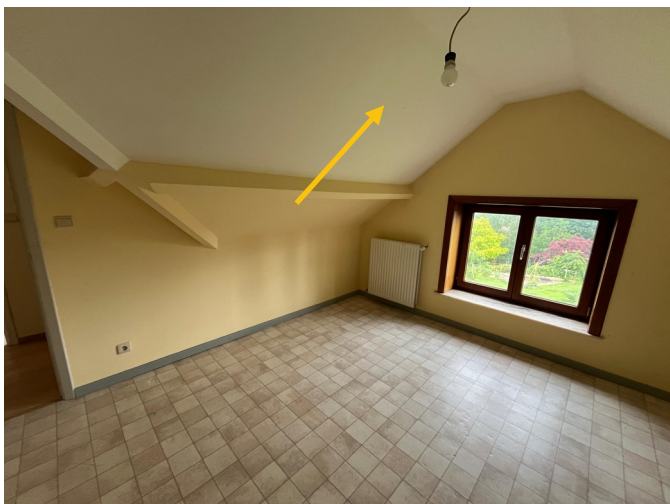
Het plafond bestaat uit niet-asbestverdachte gipskartonplaten. Zonder destructie is het niet mogelijk om na te gaan of er asbestverdachte materialen aanwezig zijn achter de gipskartonplaten

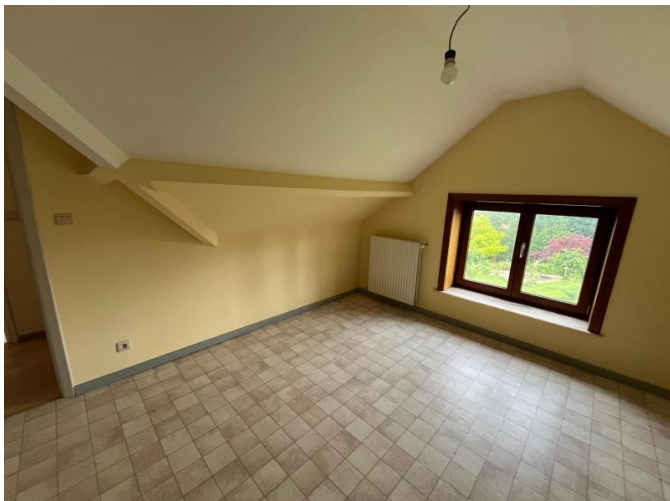
De valse wanden/voorzetwanden bestaan uit niet-asbestverdachte gipskartonplaten . Zonder destructie is het niet mogelijk om na te gaan of er asbestverdachte materialen aanwezig zijn achter de gipskartonplaten

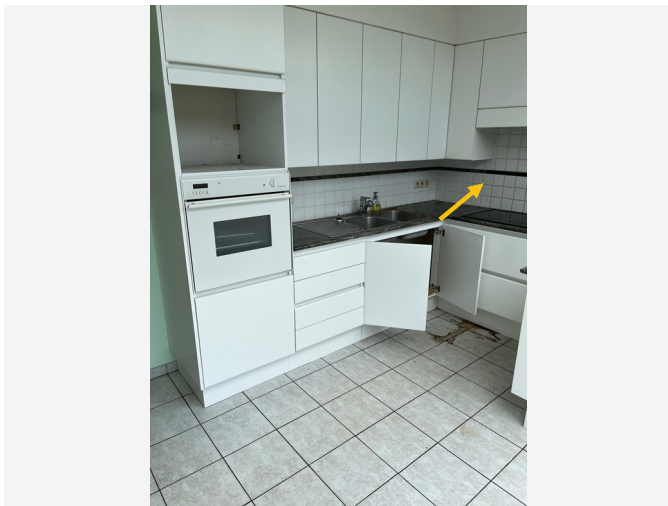
Op moment van de inspectie kon niet worden nagegaan of de tegellijm achter de muurtegels/plinten asbestverdacht is. Bij renovatie of verwijdering van de tegels dient het materiaal te worden geanalyseerd voor de werken van start gaan.

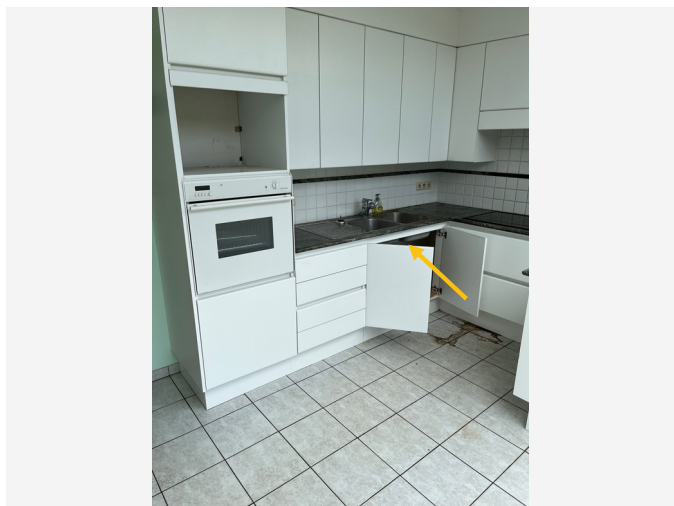
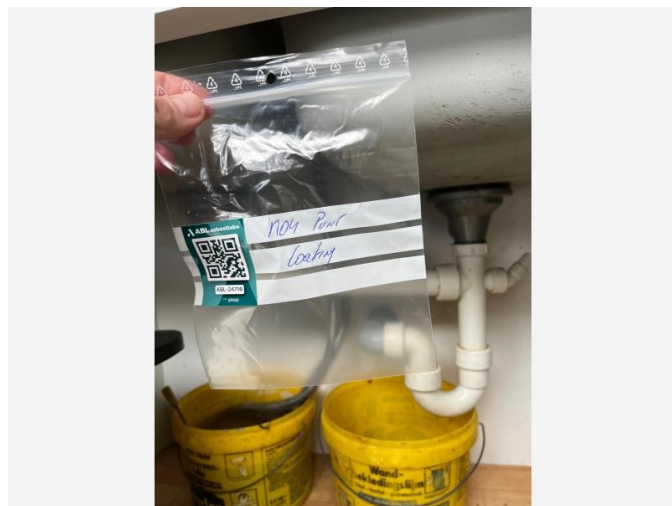
Fiche 11: Coating onder spoelbak keuken

Geen asbest

#	Type	Referentie	Resultaat
11.1	Puntmonster	M04	Geen asbest

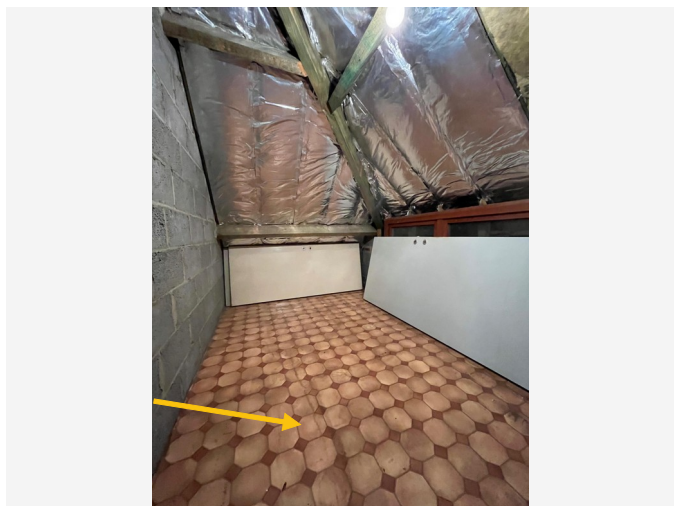
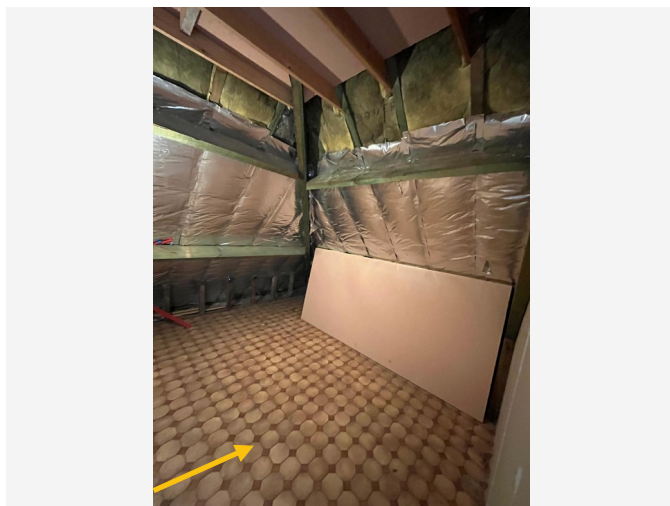
Geen asbest

#	Type	Referentie	Resultaat
12.1	Puntmonster	M08	Geen asbest

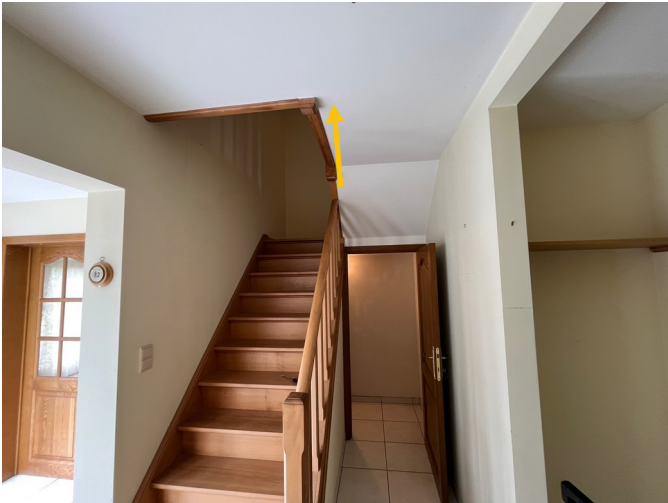
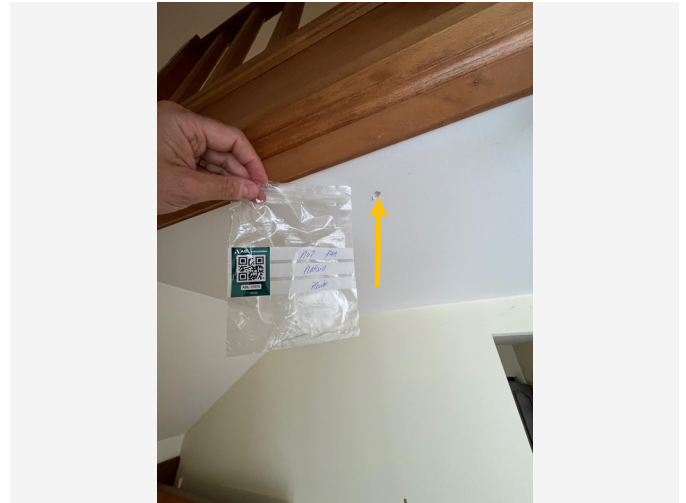
Fiche 13: Pleisterwerk plafonds

Geen asbest

#	Type	Referentie	Resultaat
13.1	Mengmonster	M02	Geen asbest

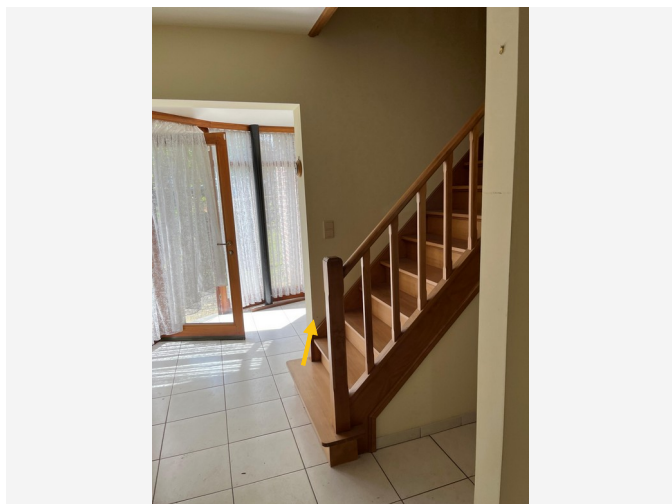
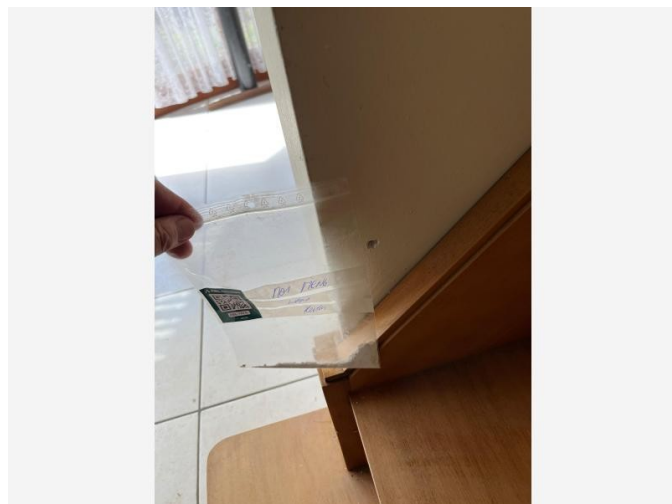
Geen asbest

#	Type	Referentie	Resultaat
14.1	Mengmonster	M01	Geen asbest

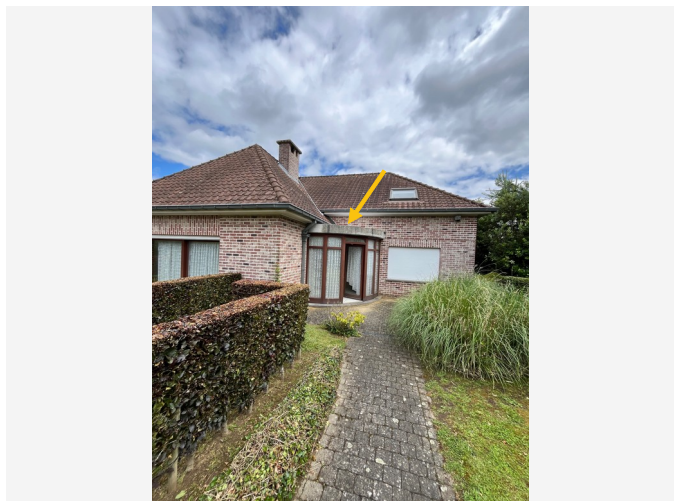
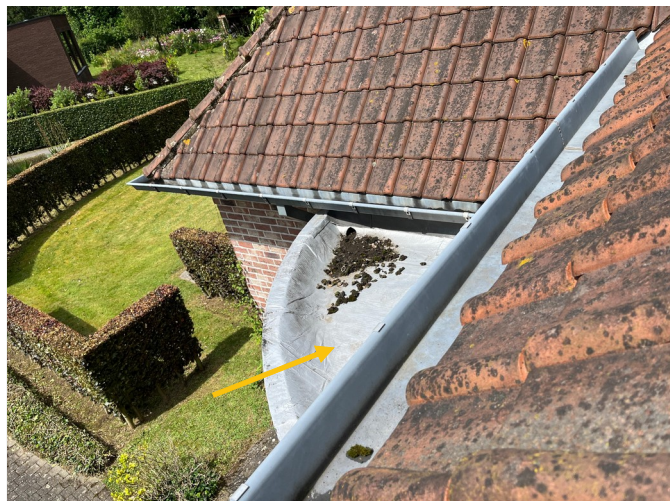
Fiche 15: Dakbedekking - Roofing plat dak boven inkom

Geen asbest

#	Type	Referentie	Resultaat
15.1	Puntmonster	M03	Geen asbest

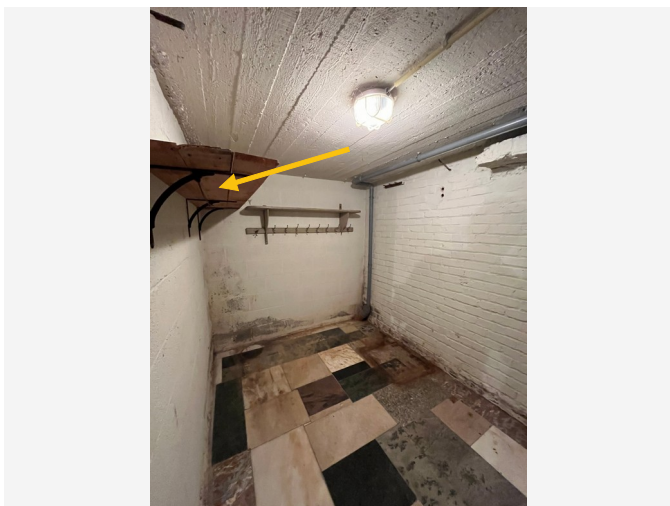
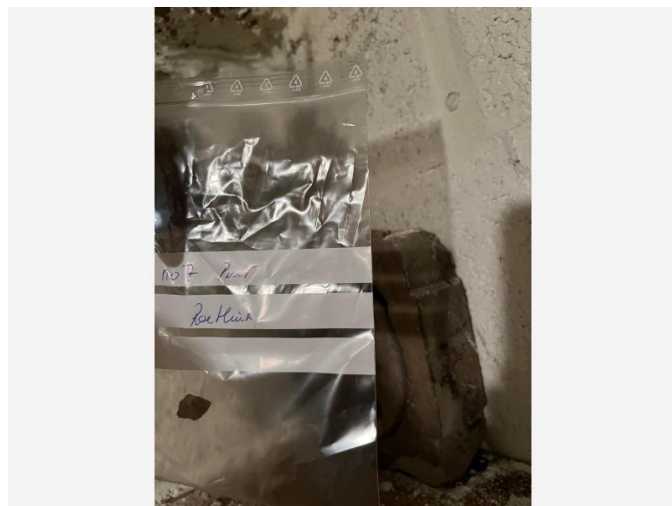
Fiche 16: Roetluik kelder berging 2

Geen asbest

#	Type	Referentie	Resultaat
16.1	Puntmonster	M07	Geen asbest

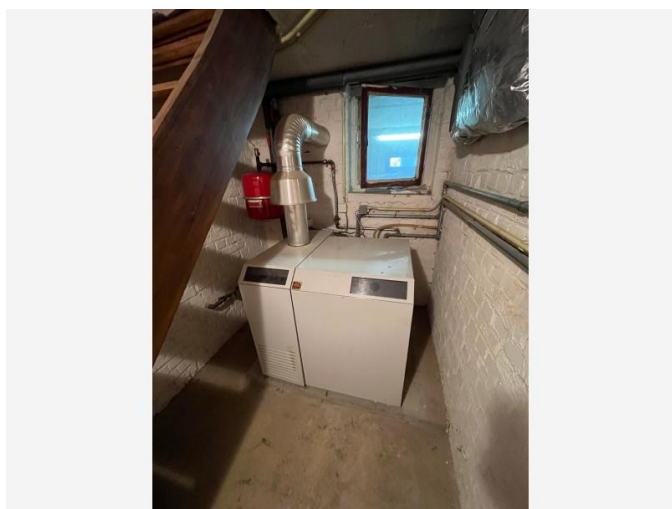
Beschrijving	Notitie	Terug te vinden op plannen
Fiche 21: Brander/CV-ketel - Isolatie/pakkingen kelder	Mogelijk bevat de brander/CV-ketel asbestverdachte isolatie en/of pakkingen. Inspectie zonder demontage was niet mogelijk op moment van de inspectie.	Plan 1.1: Kelder
