MY ASBEST
INVENTARISATIE

ASBESTINVENTARISATTEST

Zijpestraat 5, 2800 Mechelen

Attestnummer : **20260610-000414.000**

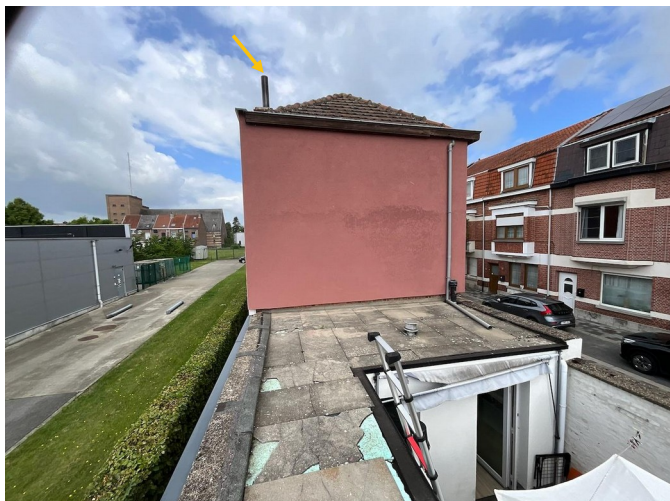
Fiche 1: Rookgaskanaal niet inspecteerbaar wegens hoogte

Reden: Het te onderzoeken materiaal situeert zich hoger dan 3,50 m te rekenen vanaf een veilige ondergrond

Uitleg van de asbestdeskundige: Het rookgaskanaal kon niet van nabij worden geïnspecteerd wegens de hoogte. Conform het inspectieprotocol geldt een inspectiebeperking voor hoogtes boven 3,5 meter. Voor een volledige beoordeling is aanvullend onderzoek met inzet van een hoogwerker vereist.

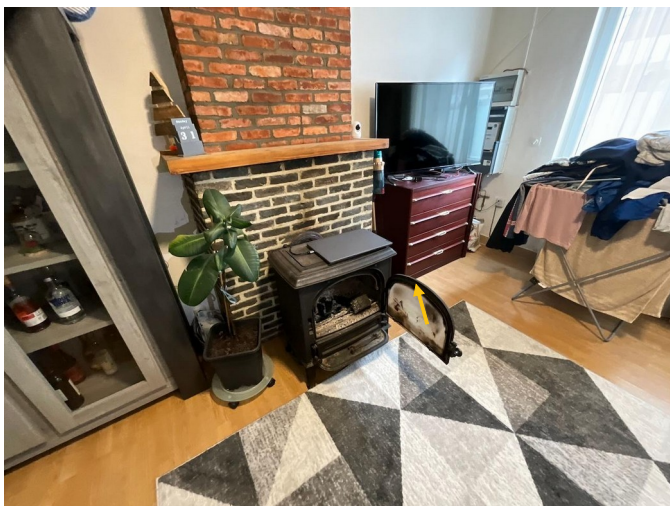
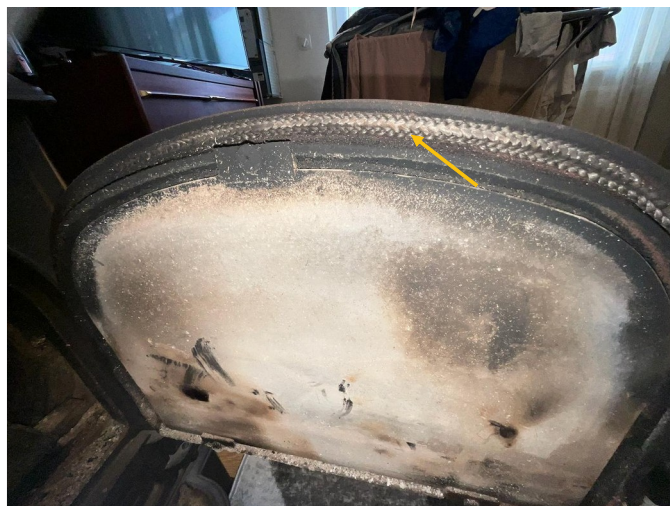
Het koord van deze kachel vertoont een glinsterende vezelstructuur. Op basis van deze visuele kenmerken wordt het materiaal als niet-asbestverdacht beschouwd.

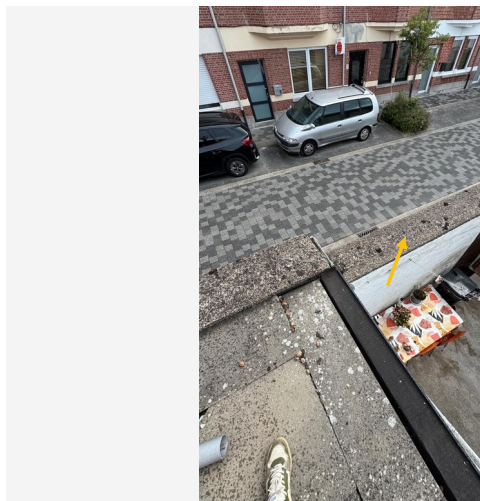
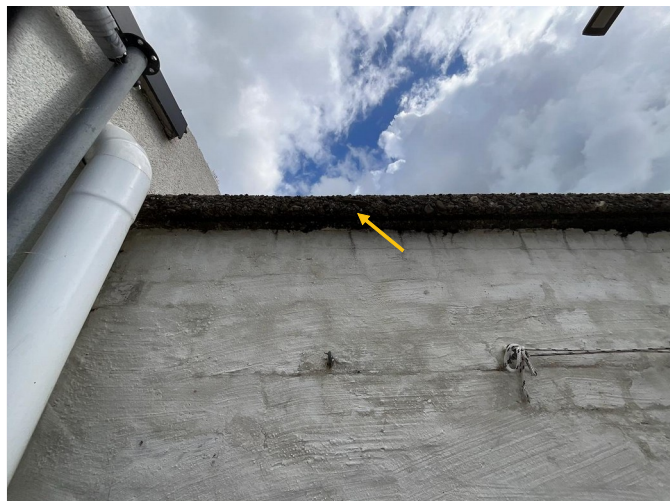
Fiche 3: Deksteen op scheidingsmuur koer bestaande uit beton

Het betreft een betonnen deksteen. Dit is herkenbaar door de aanwezigheid van kiezeltjes in het materiaal. Op basis van deze materiaalkenmerken wordt de deksteen als niet-asbestverdacht beschouwd.

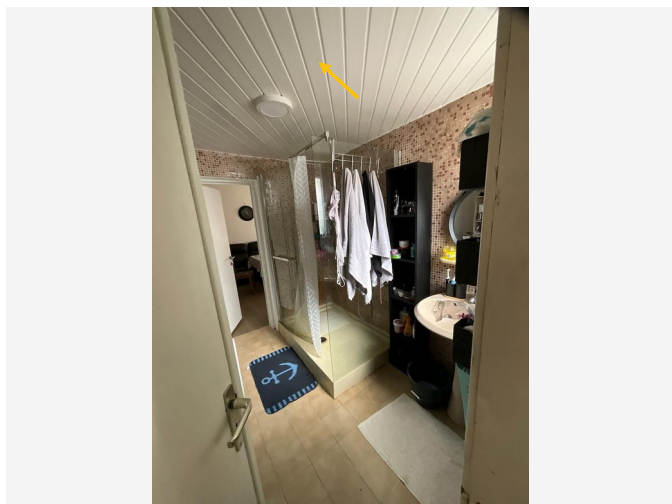
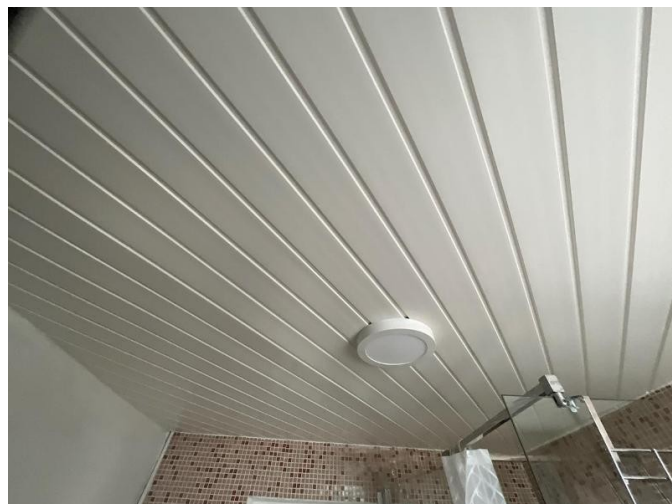
Deze plafonds zijn vervaardigd uit niet-asbestverdachte materialen, zoals laminaat of gyproc. Eventuele onderliggende materialen achter deze afwerking konden niet worden vastgesteld, aangezien deze niet visueel inspecteerbaar waren. Als deskundige kan ik bijgevolg geen uitspraak doen over de aard of samenstelling van de materialen achter deze plafonds. De aanwezigheid van asbesthoudende of asbestverdachte toepassingen kan daarom niet worden uitgesloten. Uitsluitel is enkel mogelijk via destructief onderzoek, bijvoorbeeld in het kader van renovatie- of sloopwerken.

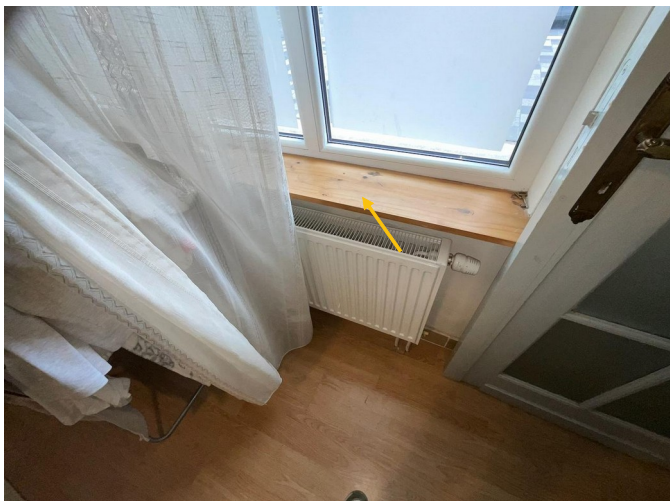
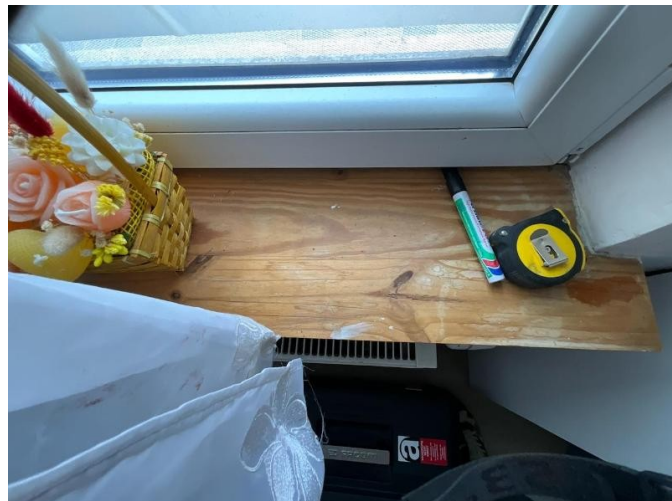
Fiche 5: Vensterbanken aanwezig rond binnen- en buitenschrijnwerk

Het gaat hier om natuurstenen en houten vensterbanken, deze worden als niet-asbestverdacht beschouwd.

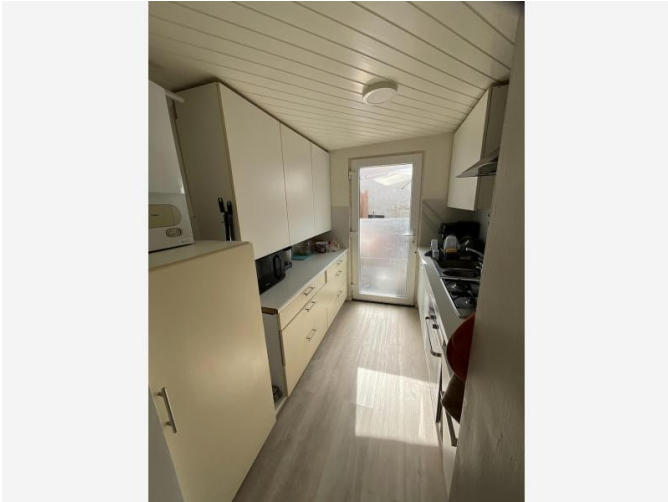
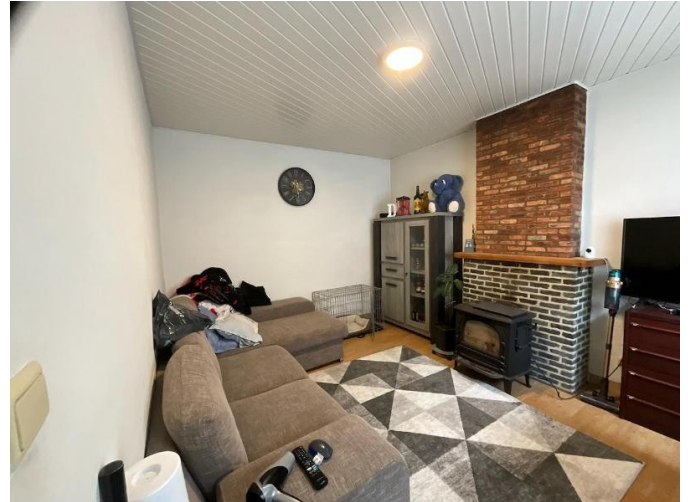
Alle muren werden regelmatig auditief gecontroleerd. Daarbij werden geen afwijkingen of onregelmatigheden vastgesteld.

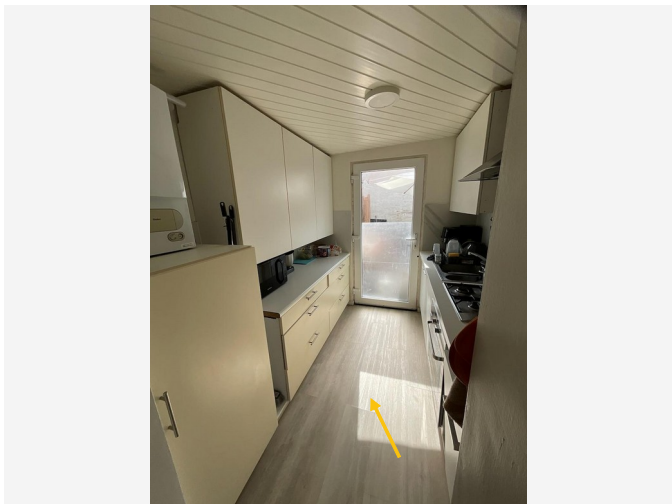
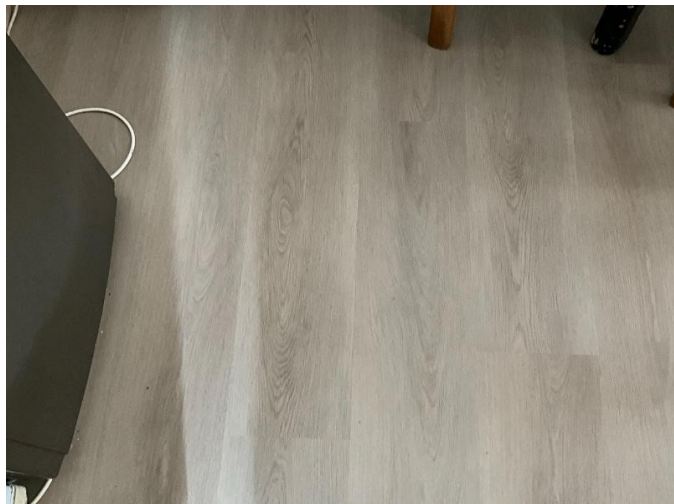
De zichtbare vloerbedekking wordt als niet-asbestverdacht beschouwd. Eventuele onderliggende lagen konden tijdens de visuele, niet-destructieve inspectie niet worden vastgesteld en waren niet inspecteerbaar. Hierdoor kan niet worden uitgesloten dat onderliggende vloerlagen of lijmlagen asbest bevatten. Uitsluitel over de aanwezigheid van asbest in niet-zichtbare onderliggende lagen is enkel mogelijk via staalname en/of destructieve handelingen. Bij renovatie, vernieuwing of verwijdering van de vloerbedekking wordt aanbevolen om, zodra onderliggende lagen zichtbaar worden of worden aangetroffen, deze te laten beoordelen en indien nodig te laten bemonsteren.

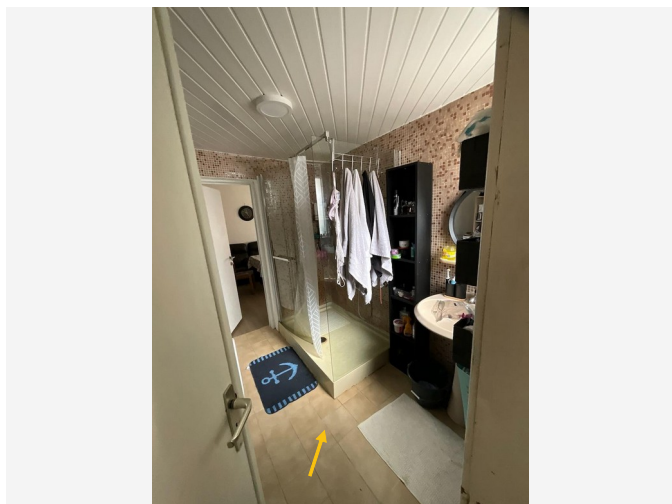
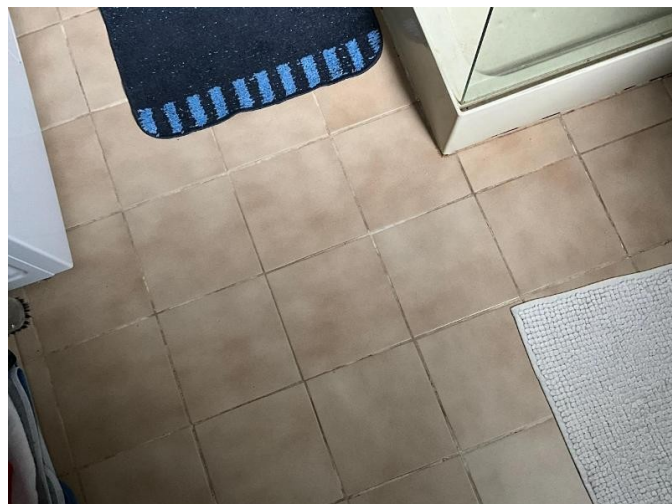
De zichtbare tegels worden als niet-asbestverdacht beschouwd. De onderliggende tegellijm was tijdens de visuele, niet-destructieve inspectie niet waarneembaar en kon niet worden beoordeeld. Asbest in de onderliggende tegellijm kan daarom niet worden uitgesloten. Uitsluitel over de aanwezigheid van asbest is enkel mogelijk via gerichte staalname, waarvoor in dit geval destructieve handelingen nodig zouden zijn. Bij renovatie-, verwijderings- of sloopwerken wordt aanbevolen om voorafgaand, zodra de tegellijm bereikbaar is, een staalname te laten uitvoeren.

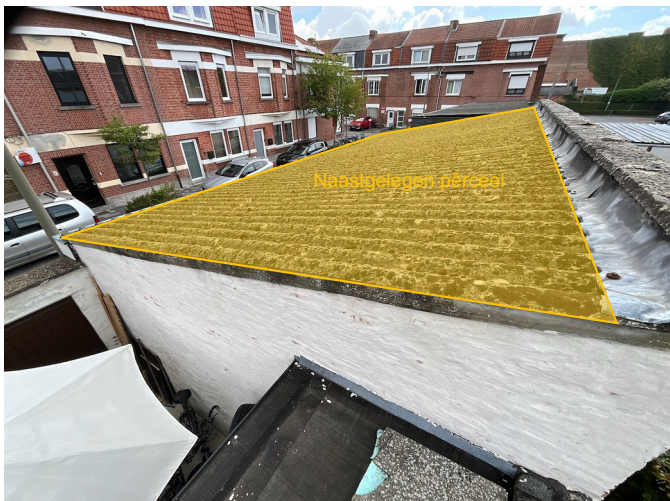
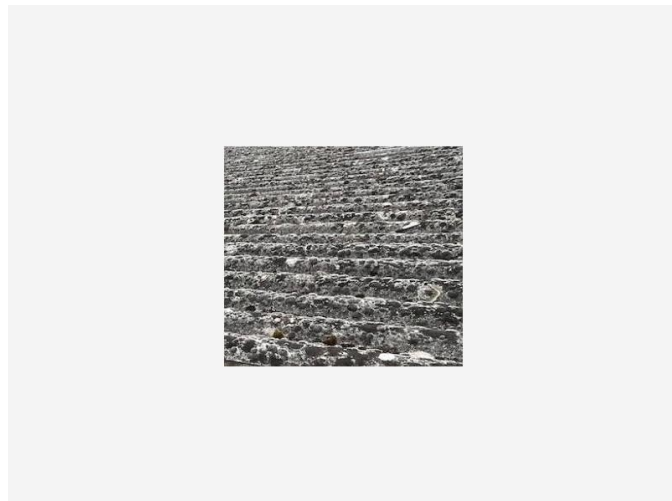
Fiche 9: Golfplaten dakbedekking op aanpalend perceel

Op het aanpalende perceel zijn asbestverdachte golfplaten zichtbaar. Deze behoren niet tot het inspectiegebied. Indien afwatering, verwerking of fragmenten terechtkomen op het geïnspecteerde perceel, is verder nazicht/risicobeheer aangewezen.

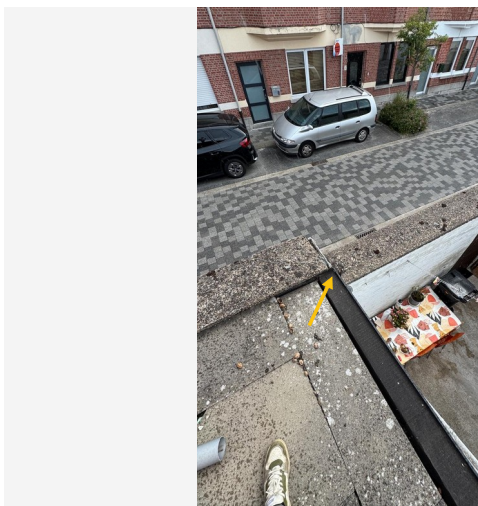
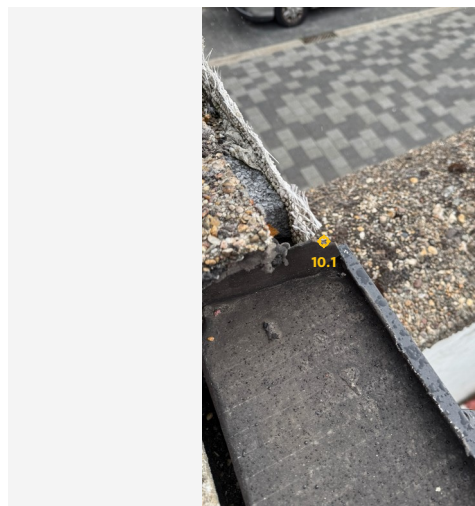
Geen asbest

#	Type	Referentie	Resultaat
10.1	Mengmonster	M02	Geen asbest

Beschrijving	Roofing dakbedekking op achterbouw
Omgeving	Buiten
Primaire drager	Plat dak
Bindmiddel van materiaal	Bitumen (roofing, teer, asfalt)
Gebondenheid op basis van bindmiddel	Hecht
Hoeveelheid (oppervlakte - aantal)	<ul style="list-style-type: none">• 25,00 m² - 1 stuk
Totale oppervlakte	25,00 m ²
Identificatiemethode	Een monstername door de asbestdeskundige met laboanalyse door een asbestlabo.
Destructieve handeling voor identificatie	Nee
Opmerking	De opgegeven volumes zijn schattingen en mogen niet gebruikt worden als maatstaf voor heffingen.

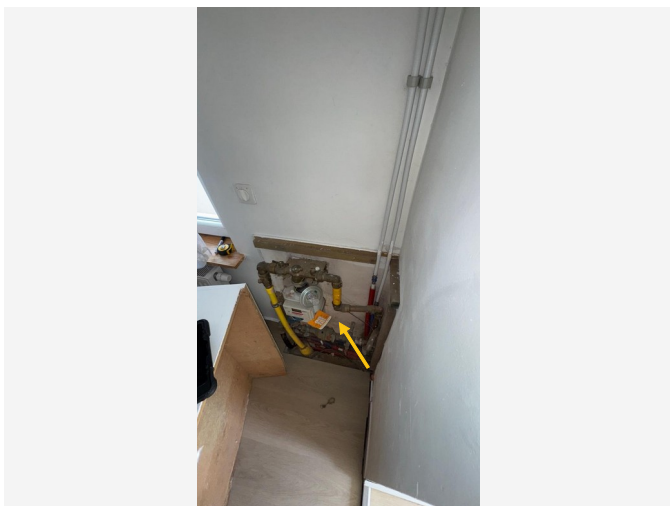
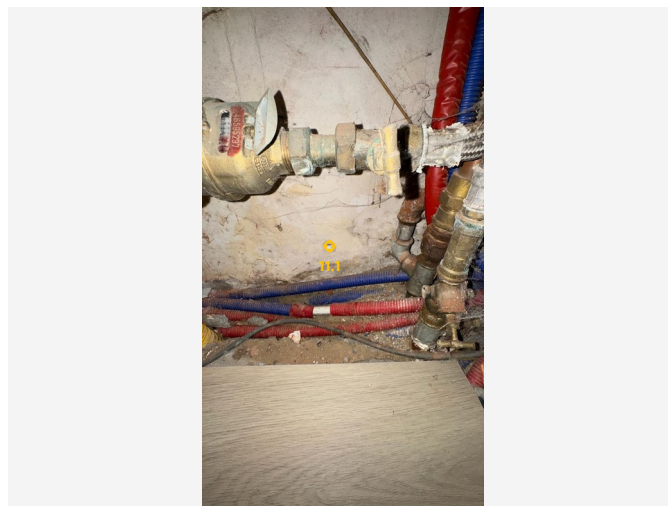
Geen asbest

#	Type	Referentie	Resultaat
11.1	Mengmonster	M01	Geen asbest

Beschrijving	Bepleisterde muren over de gehele woning
Omgeving	Binnen
Primaire drager	Binnenwand
Bindmiddel van materiaal	Gips - kalk
Gebondenheid op basis van bindmiddel	Niet-hechtgebonden
Hoeveelheid (oppervlakte - dikte - aantal)	• 175,00 m ² - 1,00 cm - 1 stuk
Totaal volume	1,75 m ³
Identificatiemethode	Een monstername door de asbestdeskundige met laboanalyse door een asbestlabo.
Destructieve handeling voor identificatie	Nee
Opmerking	<p>De opgegeven volumes zijn schattingen en mogen niet gebruikt worden als maatstaf voor heffingen.</p> <p>Er werden staalnames uitgevoerd in de keuken, de traphal en de living. De staalname voor de vochtige ruimte/stookruimte werd uitgevoerd in de keuken, aangezien de cv-ketel zich daar bevindt.</p>

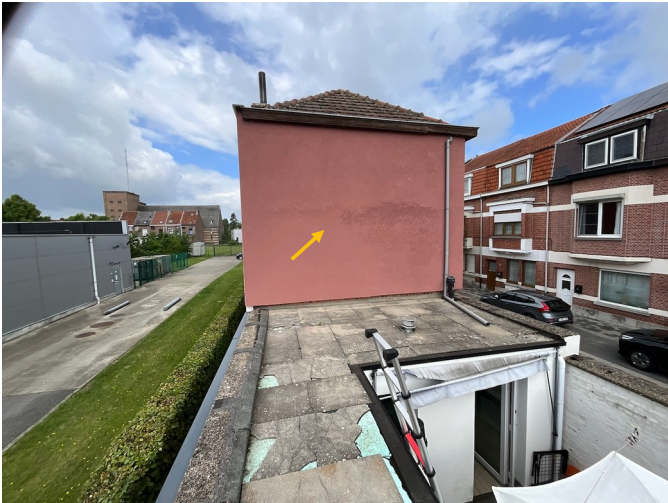
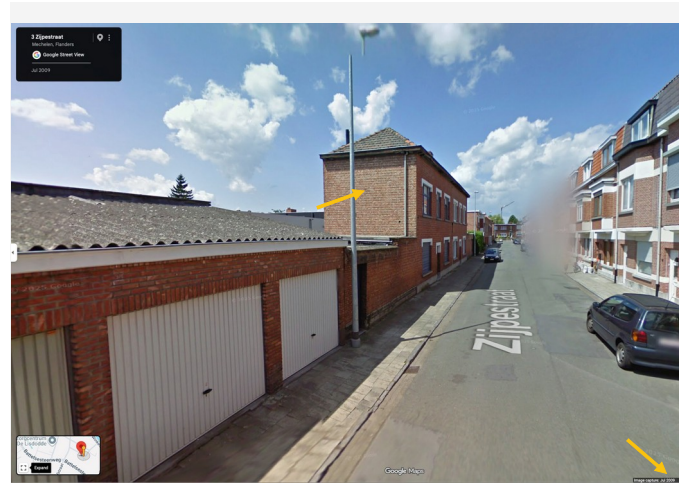
Geen asbest

Beschrijving	Crepi aanwezig op zij- en achtergevel
Omgeving	Buiten
Primaire drager	Wand buitenschil
Bindmiddel van materiaal	Cement
Gebondenheid op basis van bindmiddel	Hecht
Hoeveelheid (oppervlakte - aantal)	• 120,00 m ² - 1 stuk
Totale oppervlakte	120,00 m ²
Identificatiemethode	<p>De asbestdeskundige gebruikt een bewijsdocument andere dan een bestaande laboanalyse, met bevestiging door vaststelling en expertise en dit zonder monstername.</p> <p>Motivatie: De monstername brengt andere schade aan dan schade die inherent is aan de monstername.</p>
Destructieve handeling voor identificatie	Nee
Opmerking	<p>De opgegeven volumes zijn schattingen en mogen niet gebruikt worden als maatstaf voor heffingen. Van deze crepi werd geen staalname uitgevoerd, aangezien deze als niet-asbestverdacht wordt beschouwd. Op basis van beschikbare foto's en raadpleging van Google Street View blijkt dat de crepi na 2009 werd aangebracht. Op basis hiervan wordt de crepi als niet-asbestverdacht beoordeeld.</p>
