Asbestinventarisatetest

Langestraat 83, 9473 Denderleeuw

Attestnummer : 20260527-000417.000

Niet-asbestveilig

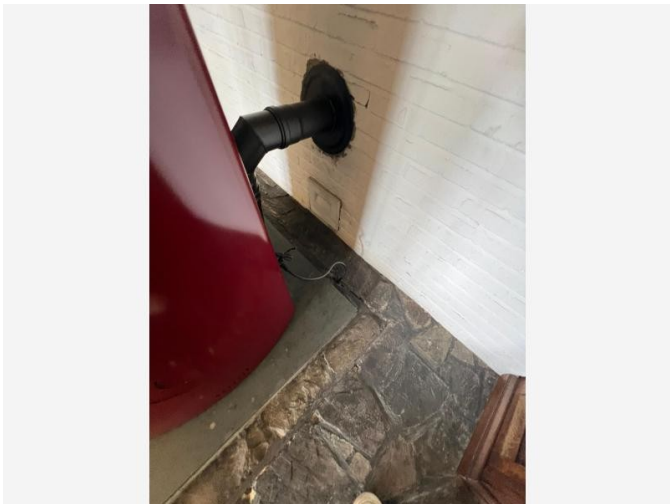
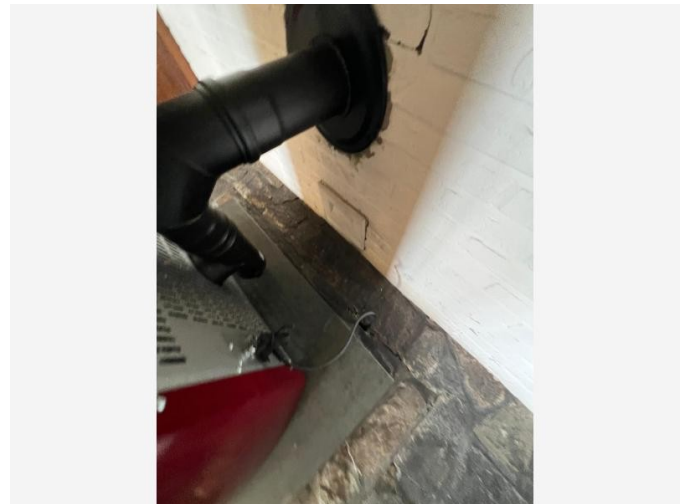
Het asbestmateriaal valt onder de mijlpaal van 2040.

Verwijderen

Eindbeoordeling materiaalrisico	Verhoogd materiaalrisico en/of verhoogde kans op vezelvrijgave
---------------------------------	--

Gebondenheid	Categorie 1: hechtgebonden in oorsprong
Asbestsoort (vezeltype)	Alleen chrysotiel aanwezig
Asbestconcentratie	Laag (< 50%)
Afschermingsgraad van het gehele materiaal	Geheel of deels vrij aan de binnenlucht, maar geen contact met binnenluchtstromen
Toestand van het materiaal	Matig beschadigd, matig verweerd

#	Type	Referentie	Resultaat
1.1	Puntmonster	03	Chrysotiel

Beschrijving	Roetluik
Omgeving	Binnen
Primaire drager	HVAC infrastructuur en uitrusting
Asbestmateriaal	Plaat, paneel, tablet - Generiek
Bindmiddel van asbestmateriaal	Cement
Gebondenheid op basis van bindmiddel	Hecht
Hoeveelheid (oppervlakte - dikte - aantal)	• 0,20 m ² - 1,00 cm - 1 stuk
Totaal volume	0,002 m ³
Eenvoudig bereikbaar	Ja
Bevestigingswijze	• Geklemd
Identificatiemethode	Een monstername door de asbestdeskundige met laboanalyse door een asbestlabo.
Destructieve handeling voor identificatie	Nee
Opmerking	De hoeveelheid is een zo nauwkeurig mogelijke opmeting. Hieraan kunnen evenwel geen rechten worden ontleend.

- Zorg voor een veilig beheer. Vermijd het beschadigen van het asbestmateriaal. Controleer de toestand jaarlijks op wijzigingen.

- Eenvoudige handelingen: mag via doe-het-zelf of door werknemer(s) met opleidingsattest eenvoudige handelingen
Deze toepassing kan door een aannemer die over een opleidingsattest eenvoudige handelingen beschikt of door een particulier (doe-het-zelf), verwijderd worden indien er geen verhoogd risico op vrijgave van asbestvezels (max. concentratie 0,01 vezels/cm³ - CODEX Art. VI.3-54) ontstaat en de toepassing voorafgaand wordt gefixeerd/bevochtigd; de individuele elementen zonder machinale werktuigen (boormachine, slijpschijf, hogedrukreiniger,...) en zonder breken of gooien een voor een losgemaakt worden; en ten slotte dubbel en luchtdicht verpakt weggevoerd worden naar een erkend afvalpunt (recyclagepark).

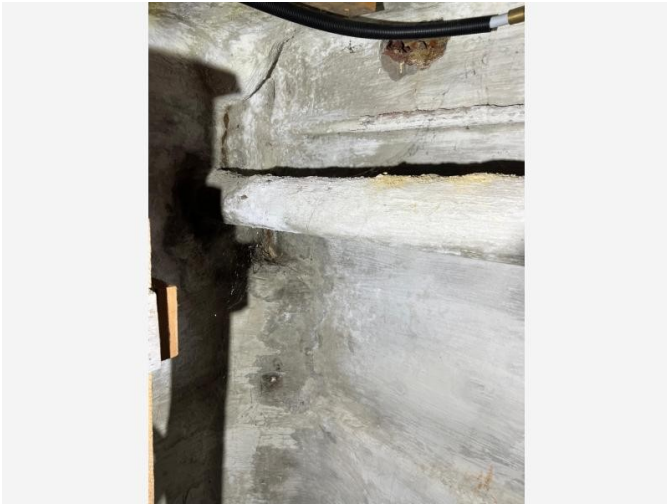
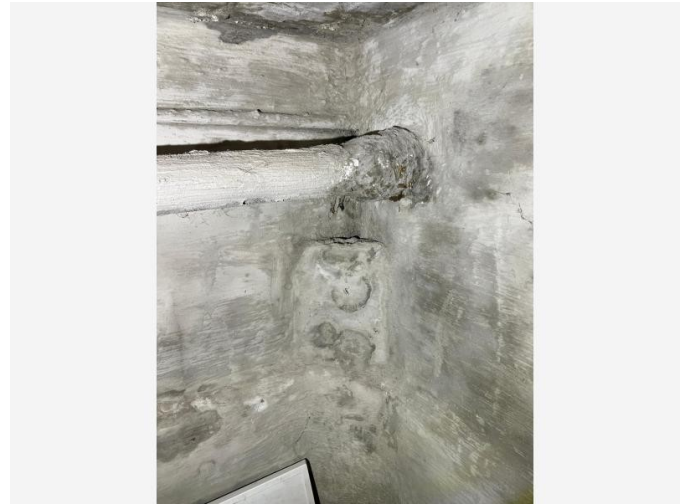
Het asbestmateriaal valt onder de mijlpaal van 2040.

Zorgvuldig beheren

Laag materiaalrisico en/of verlaagde kans op vezelvrijgave

Gebondenheid	Categorie 1: hechtgebonden in oorsprong
Asbestsoort (vezeltype)	Crocidoliet aanwezig
Asbestconcentratie	Laag (< 50%)
Afschermingsgraad van het gehele materiaal	Niet-stootvaste afscherming
Toestand van het materiaal	Licht beschadigd, licht verweerd. Intacte calciumsilicaatplaat of materiaal met categorie 3-gebondenheid

Beschrijving	Cementbuis in kelder
Omgeving	Binnen
Primaire drager	Sanitaire infrastructuur en uitrusting (toe- en afvoer)
Asbestmateriaal	Buis, koker, leiding, pijp, doorvoer
Bindmiddel van asbestmateriaal	Cement
Gebondenheid op basis van bindmiddel	Hecht
Hoeveelheid (lengte - omtrek - dikte - aantal)	<ul style="list-style-type: none"> • 3,00 m - 30,00 cm - 2,00 cm - 1 stuk
Totaal volume	0,018 m ³
Eenvoudig bereikbaar	<p>Nee</p> <ul style="list-style-type: none"> • Het asbestmateriaal is bedekt (uitgezonderd laag verf, coating, behang, kunststof, textiel) en het wegnemen van het bedekkende materiaal kan niet zonder het bedekkende materiaal te beschadigen.
Bevestigingswijze	<ul style="list-style-type: none"> • Verlijmd, ingegoten, versmeerd
Identificatiemethode	<p>De asbestdeskundige beoordeelt het materiaal als asbestverdacht en dus asbesthoudend, en dit zonder monstername.</p> <p>Motivatie: Er is een onderzoeksbeperking die monstername verhindert; De asbestdeskundige kan geen volledige risicobeoordeling uitvoeren van het materiaal.</p>

Destructieve handeling voor identificatie	Nee
Opmerking	<p>De precieze lengte is onbekend.</p> <p>De volledige kelder werd gecementeerd inclusief de buizen. Het is niet mogelijk na te kijken of deze buizen zijn vervaardigd uit cement daar deze werden bedekt met een smeerlaag. Bij werken laat deze buizen nakijken.</p>

- Zorg voor een veilig beheer. Vermijd het beschadigen van het asbestmateriaal. Controleer de toestand jaarlijks op wijzigingen.
- Voer bijkomende staalname(s) uit.

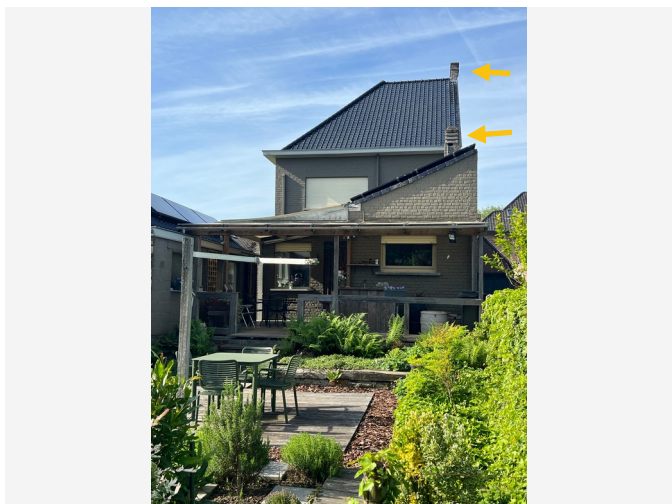
Tijdelijke beperking

Reden: Het te onderzoeken materiaal situeert zich hoger dan 3,50 m te rekenen vanaf een veilige ondergrond

Uitleg van de asbestdeskundige: De binnenkant van de schouw is niet waarneembaar. De schouw bevat binnenin mogelijk een asbestcement rookgaskanaal. Laat dit onderzoeken bij eventuele werken.

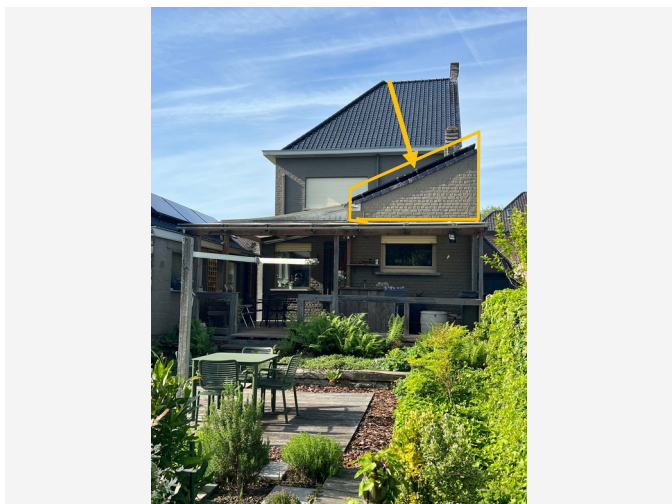
Permanente beperking

Reden: Er is geen volledige risicobeoordeling mogelijk

Uitleg van de asbestdeskundige: Enkel de pannen en de buitenschil werd gecontroleerd. Er is geen toegang mogelijk tot de ruimte boven de berging.

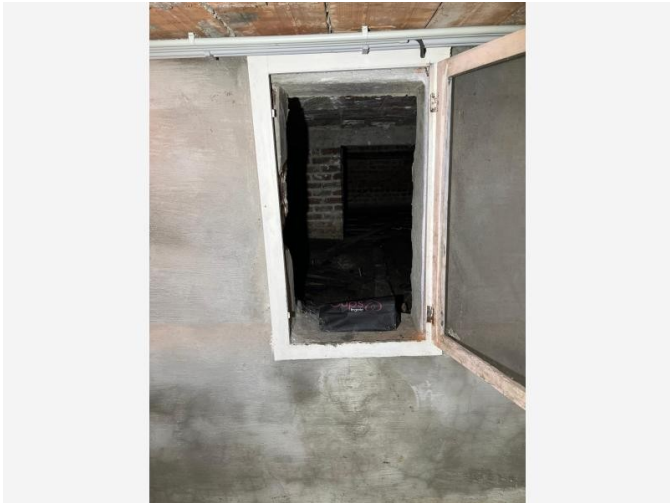
Permanente beperking

Reden: Hoogte minder dan 1,5 meter

Uitleg van de asbestdeskundige: Ruimtes met een hoogte lager dan 1,5 meter hoeven in het kader van een asbestattest voor verkoop of schenking niet onderzocht te worden.

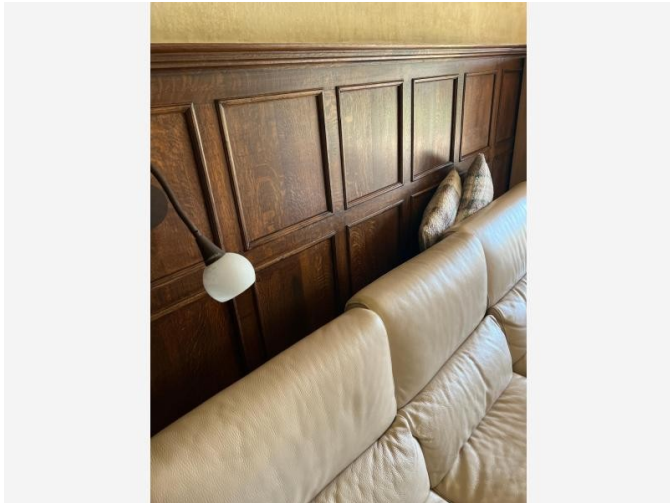
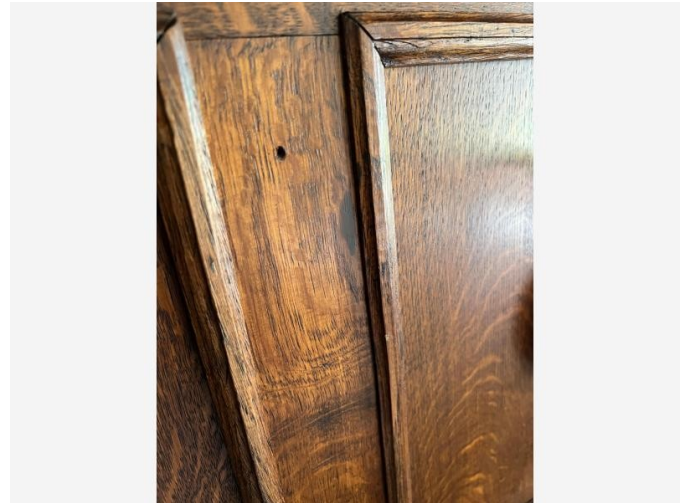
De lambrisering is niet verdacht. Achter de lambrisering zit mogelijk een asbestverdachte toepassing. Bij werken, laat dit controleren.

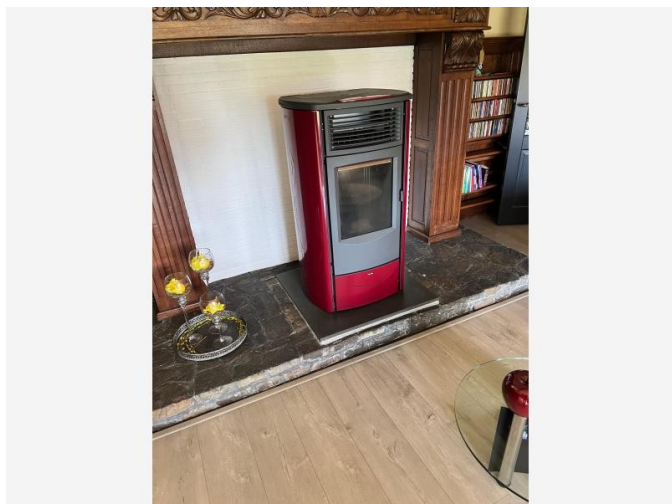
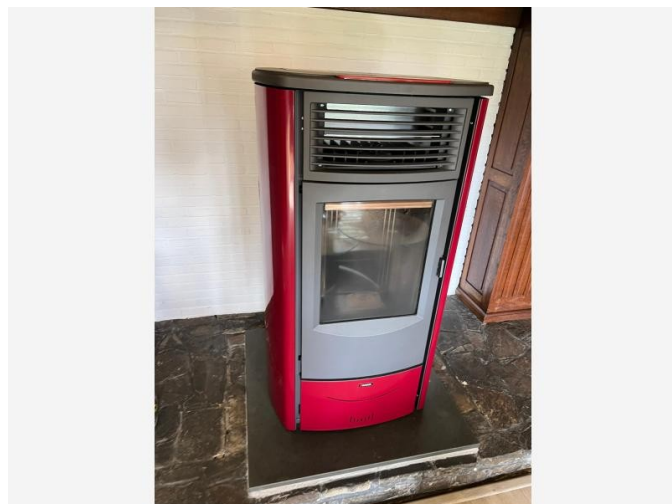
Niet-asbestverdachte koord in de pelletkachel.

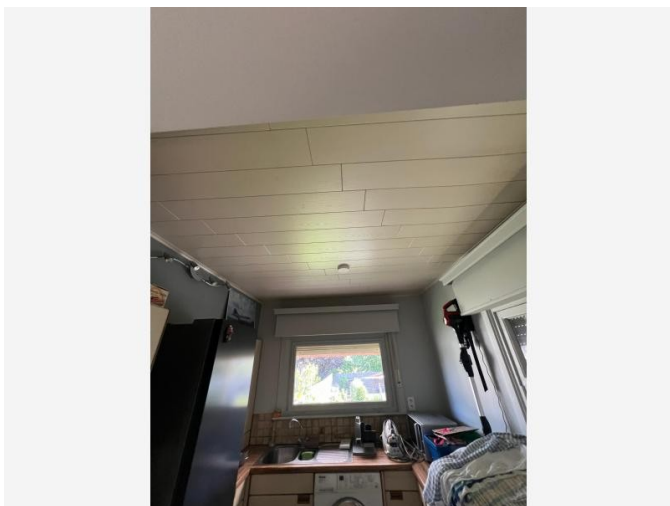
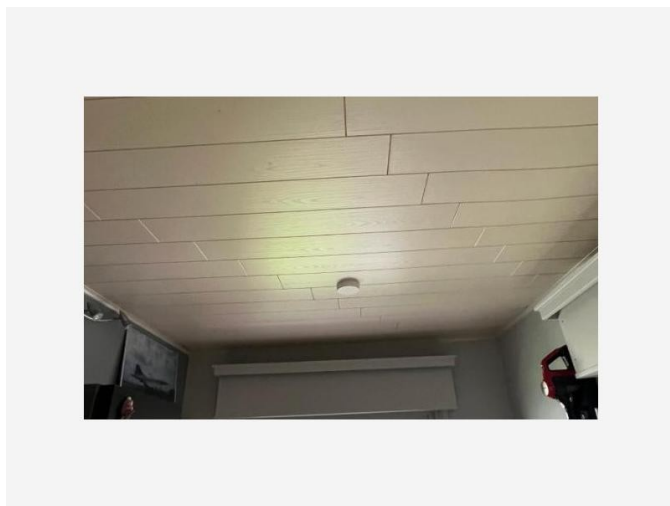
De plafonds werden afgewerkt met niet-asbestverdachte voorzetpanelen die inspectie van de bedekte structuur (opbouw, pleisterwerk) verhinderen. Er is geen waarneembaar pleisterwerk aan het plafond

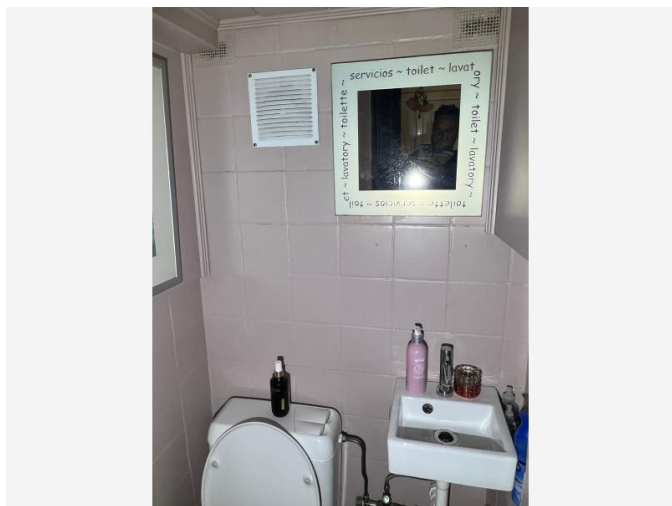
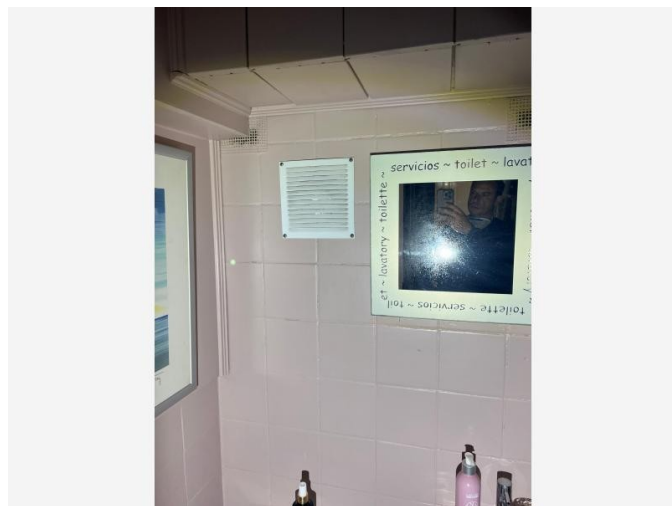
De ventilatiekanalen zijn niet waarneembaar. Het is niet uitgesloten dat ze asbestverdacht zijn.

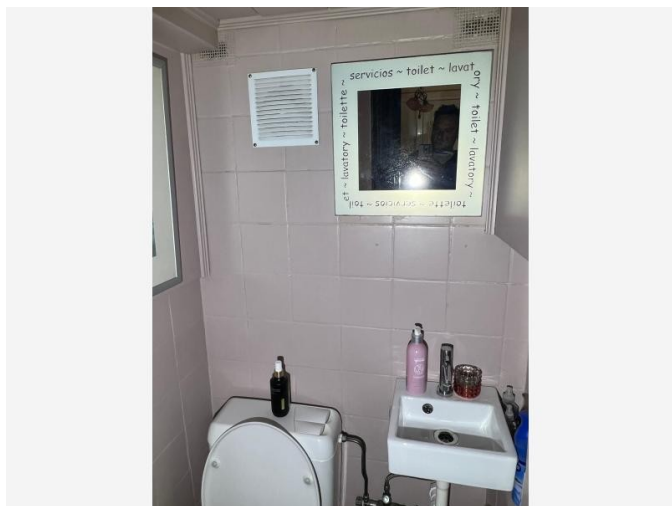
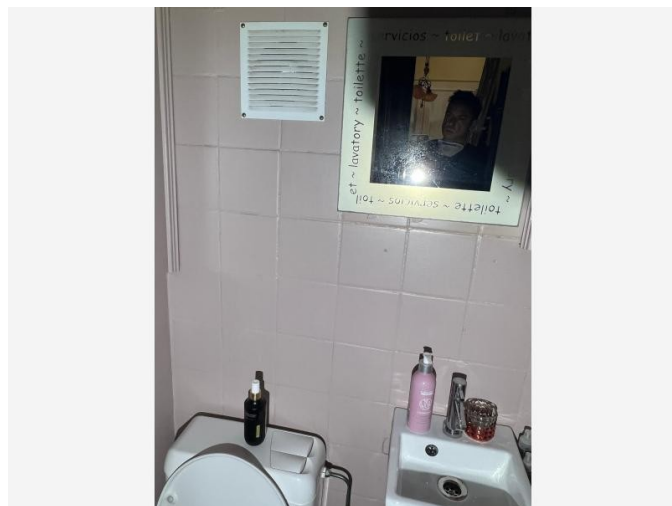
Faiencetegels zijn mogelijk gelijmd met asbesthoudende lijm. Bij werken, laat dit controleren.

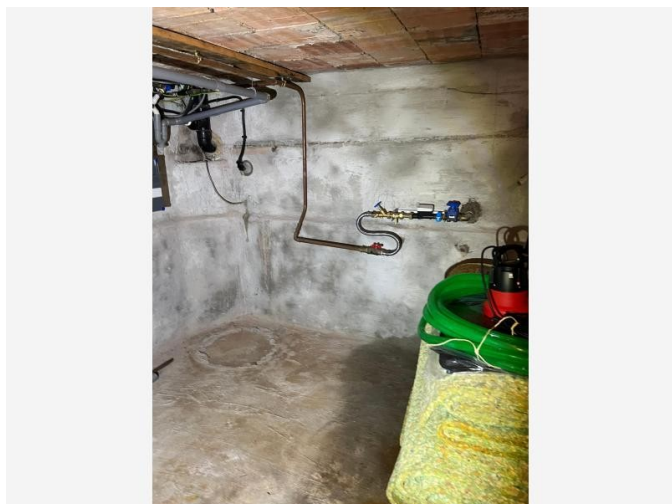
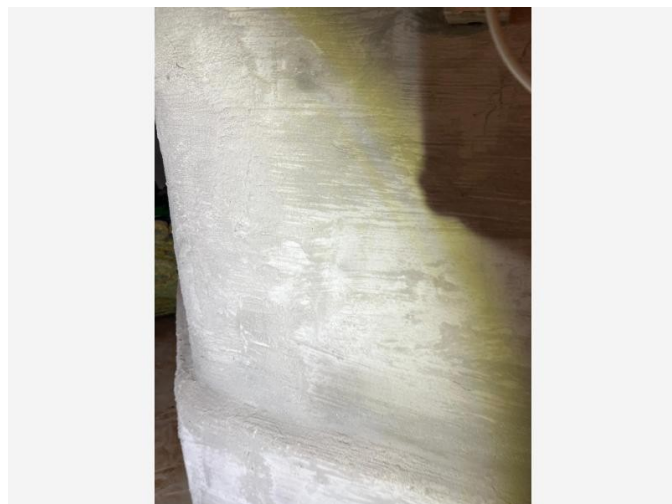
Geen asbest

#	Type	Referentie	Resultaat
15.1	Mengmonster	02	Geen asbest

Beschrijving	Cementen smeerlaag kelder
Omgeving	Binnen
Primaire drager	Binnenwand
Bindmiddel van materiaal	Cement
Gebondenheid op basis van bindmiddel	Hecht
Hoeveelheid (oppervlakte - dikte - aantal)	• 60,00 m ² - 2,00 cm - 1 stuk
Totaal volume	1,20 m ³
Identificatiemethode	Een monstername door de asbestdeskundige met laboanalyse door een asbestlabo.
Destructieve handeling voor identificatie	Nee
Opmerking	De hoeveelheid is een zo nauwkeurig mogelijke opmeting. Hieraan kunnen evenwel geen rechten worden ontleend.

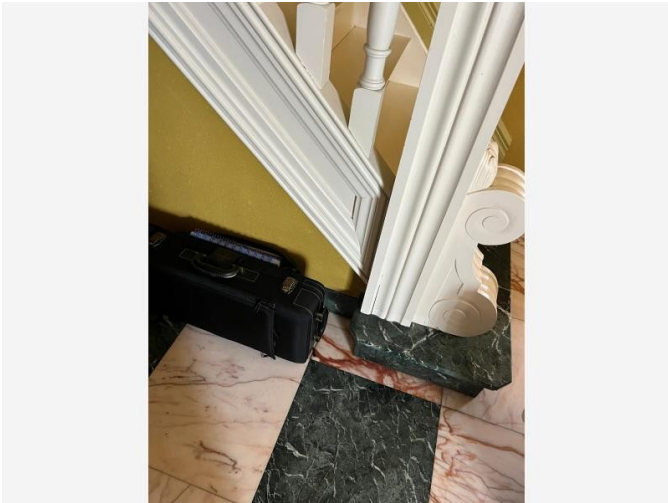
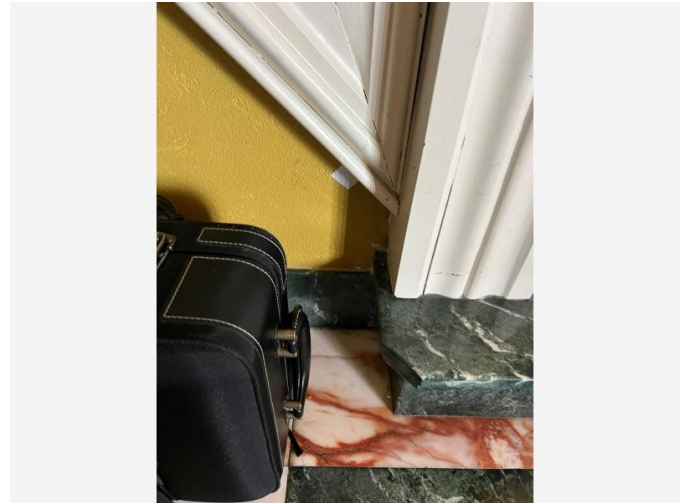
Geen asbest

#	Type	Referentie	Resultaat
16.1	Mengmonster	01	Geen asbest

Beschrijving	Pleisterwerk wanden
Omgeving	Binnen
Primaire drager	Binnenwand
Bindmiddel van materiaal	Gips - kalk
Gebondenheid op basis van bindmiddel	Niet-hechtgebonden
Hoeveelheid (oppervlakte - dikte - aantal)	• 300,00 m ² - 1,00 cm - 1 stuk
Totaal volume	3,00 m ³
Identificatiemethode	Een monstername door de asbestdeskundige met laboanalyse door een asbestlabo.
Destructieve handeling voor identificatie	Nee
Opmerking	De hoeveelheid is een zo nauwkeurig mogelijke opmeting. Hieraan kunnen evenwel geen rechten worden ontleend. Waar mogelijk, wordt staalname uitgevoerd conform het inspectieprotocol: in een droge ruimte zoals een slaapkamer, in een natte ruimte zoals een keuken of badkamer, in een traphal en in een stookruimte. Mengmonster genomen in traphal, living (droge ruimte) en keuken (natte ruimte). Geen stookruimte aanwezig
