Asbestinventarisatetest

Grote Bollostraat 181, 3120 Tremelo

Attestnummer : 20260319-000169.000

Uitgegeven op : 19.03.2026

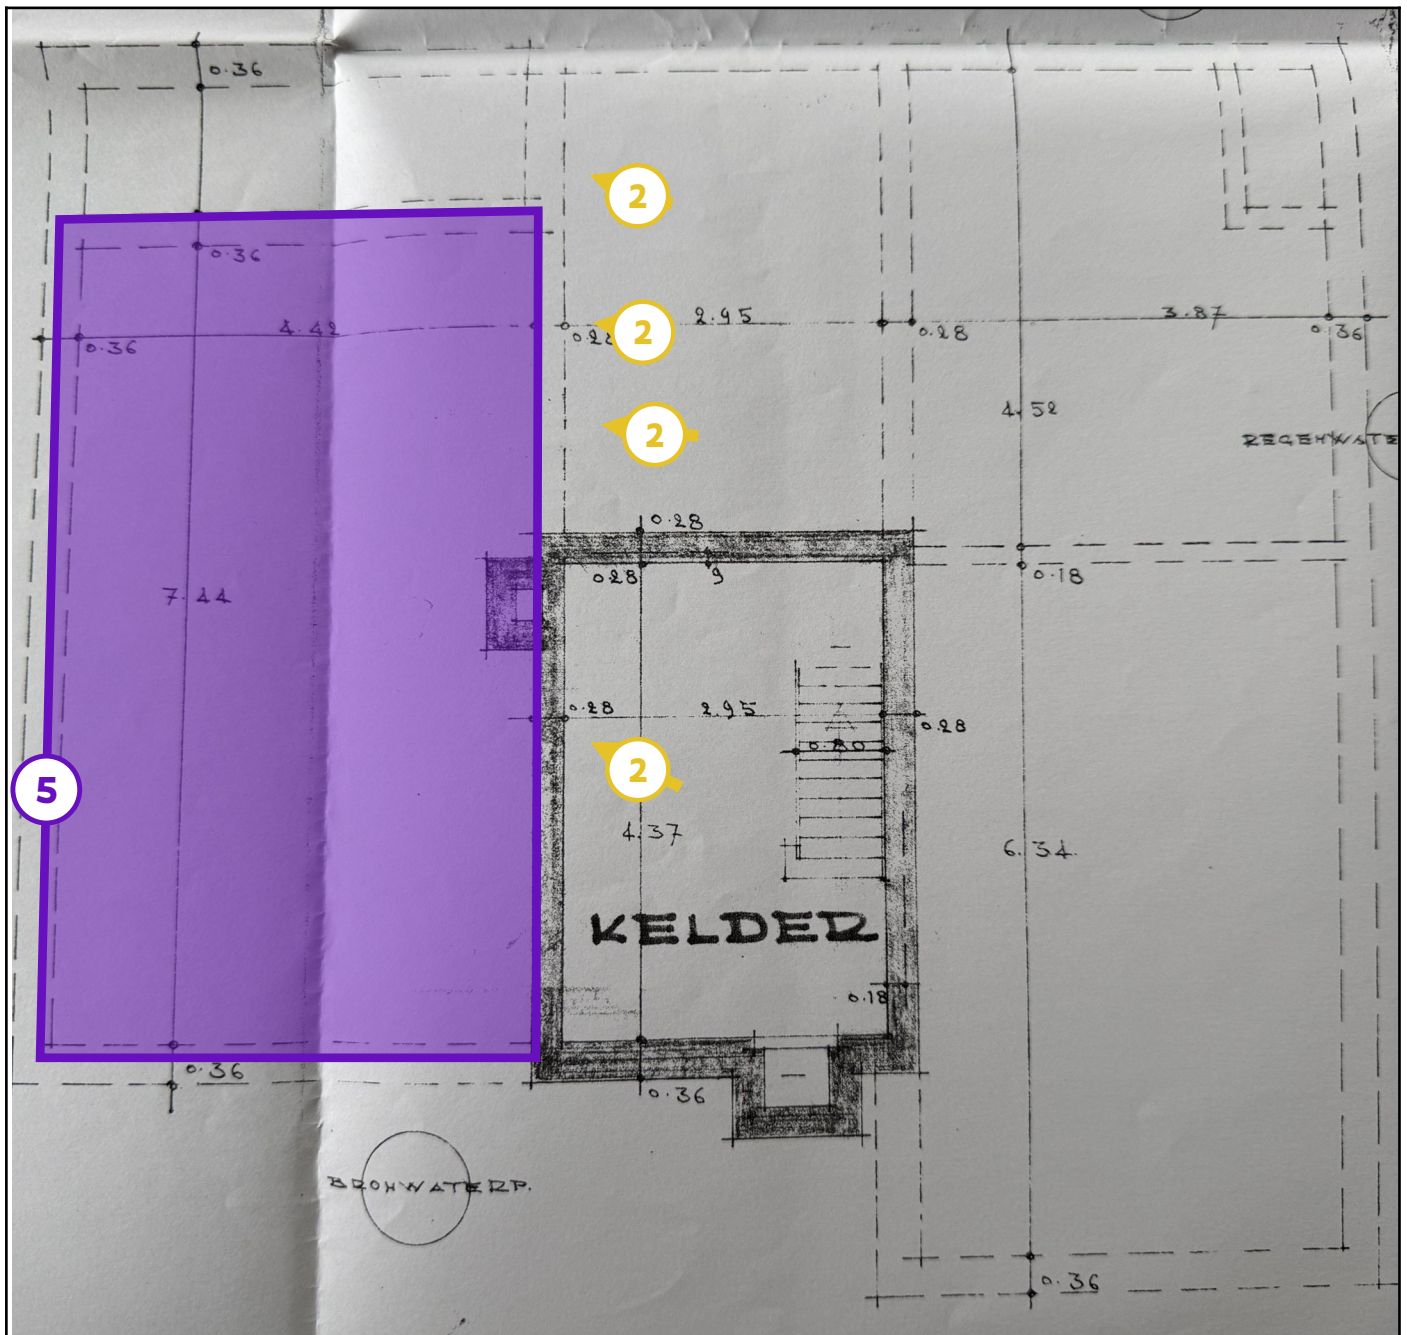
Plan 1.1: Kelder

Beschrijving	Type	Actie
2. Bakeliet Elektrische infrastructuur	Asbestmateriaal	Zorgvuldig beheren
5. Kruipkelder	Beperking	-

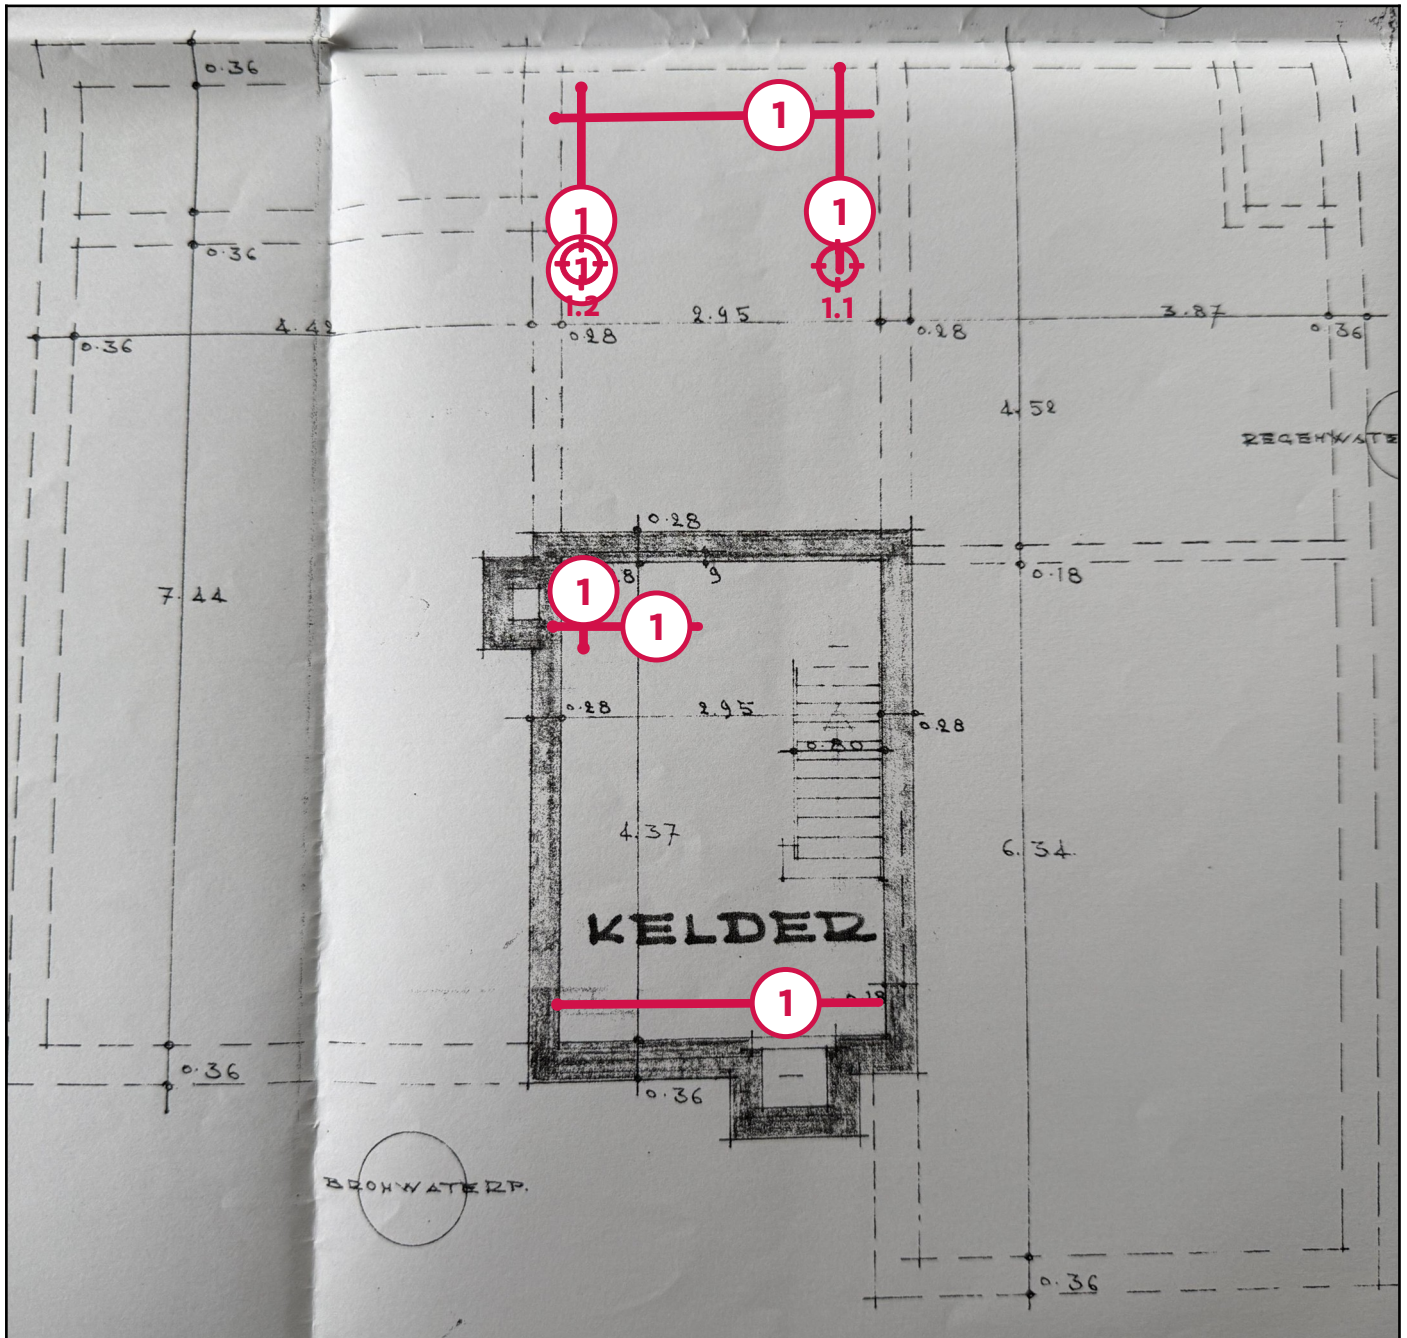
Plan 1.3: Kelder

Beschrijving	Type	Actie
1. Leiding isolatie Kelder	Asbestmateriaal	Dringend verwijderen
1.1 Code: MM03 Isolatie Recht	Puntmonster	-
1.2 Code: MM04 Isolatie Bocht	Puntmonster	-

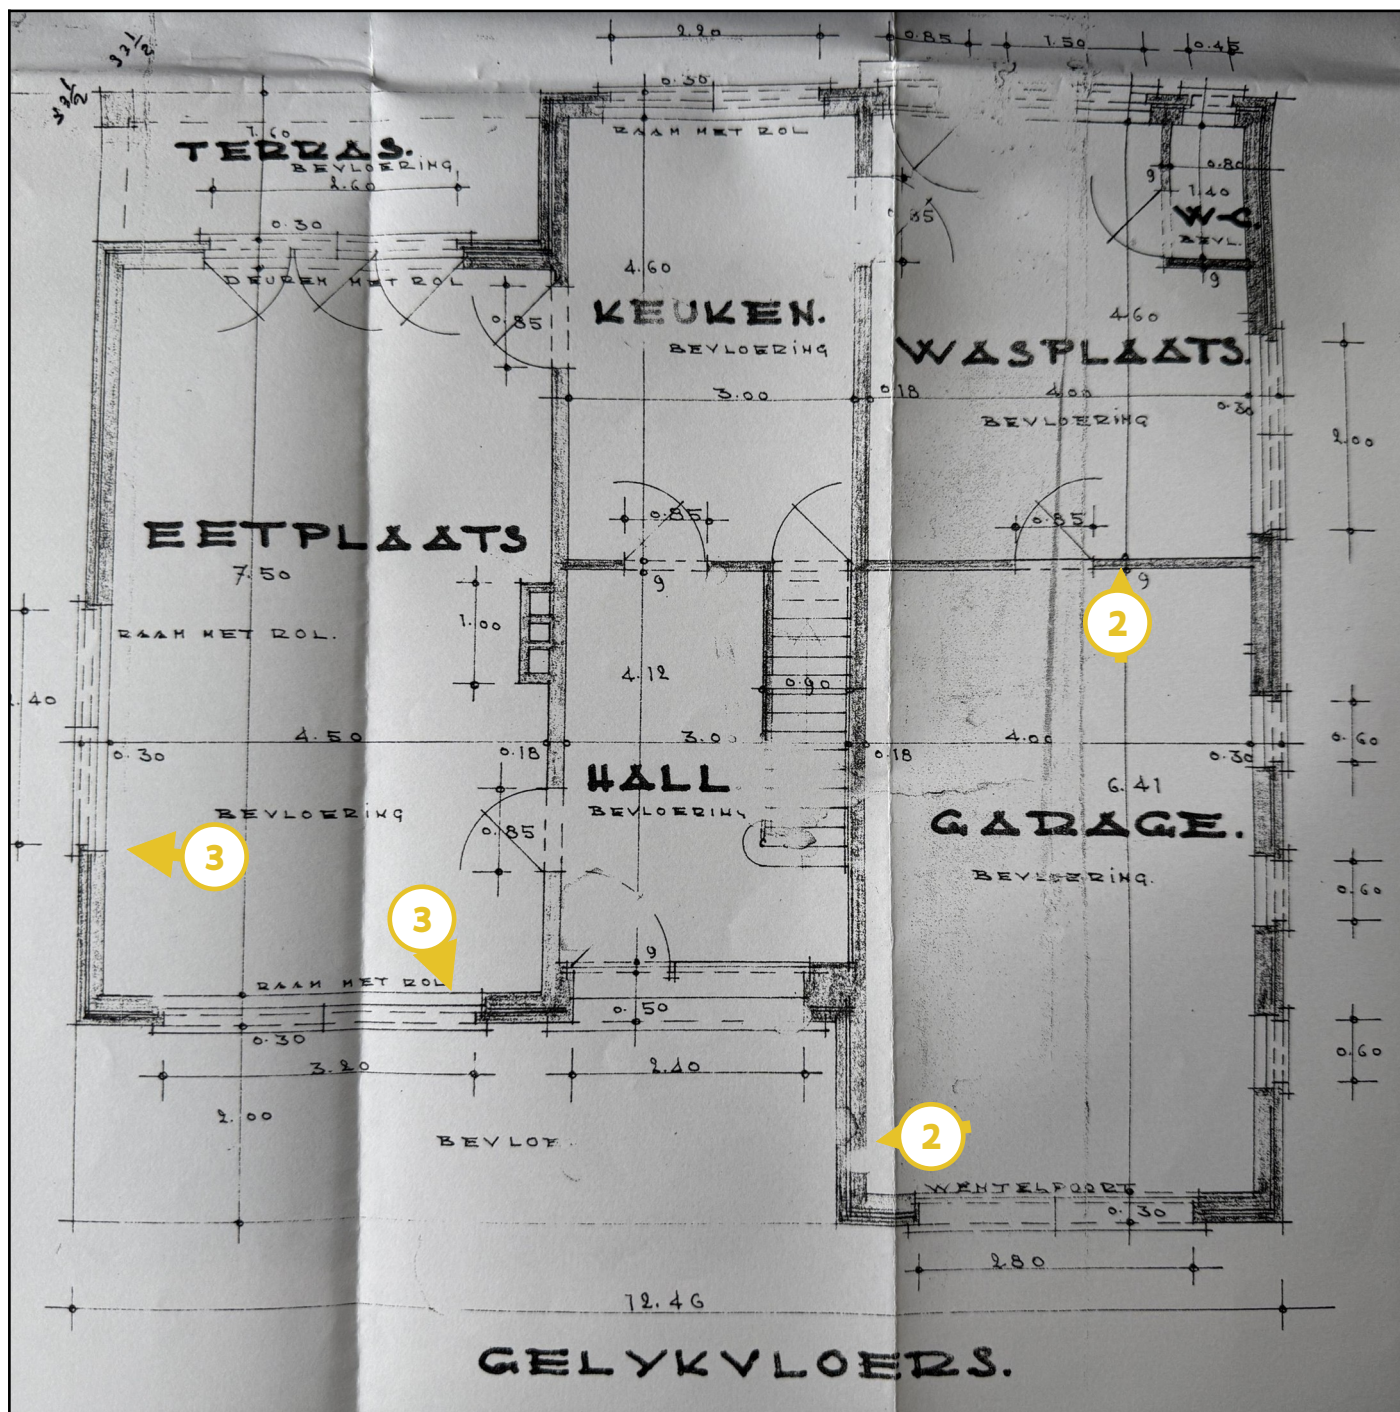
Plan 1.6: Verdiep 0

Beschrijving	Type	Actie
2. Bakeliet Elektrische infrastructuur	Asbestmateriaal	Zorgvuldig beheren
3. Bakeliet radiatorknoppen	Asbestmateriaal	Zorgvuldig beheren

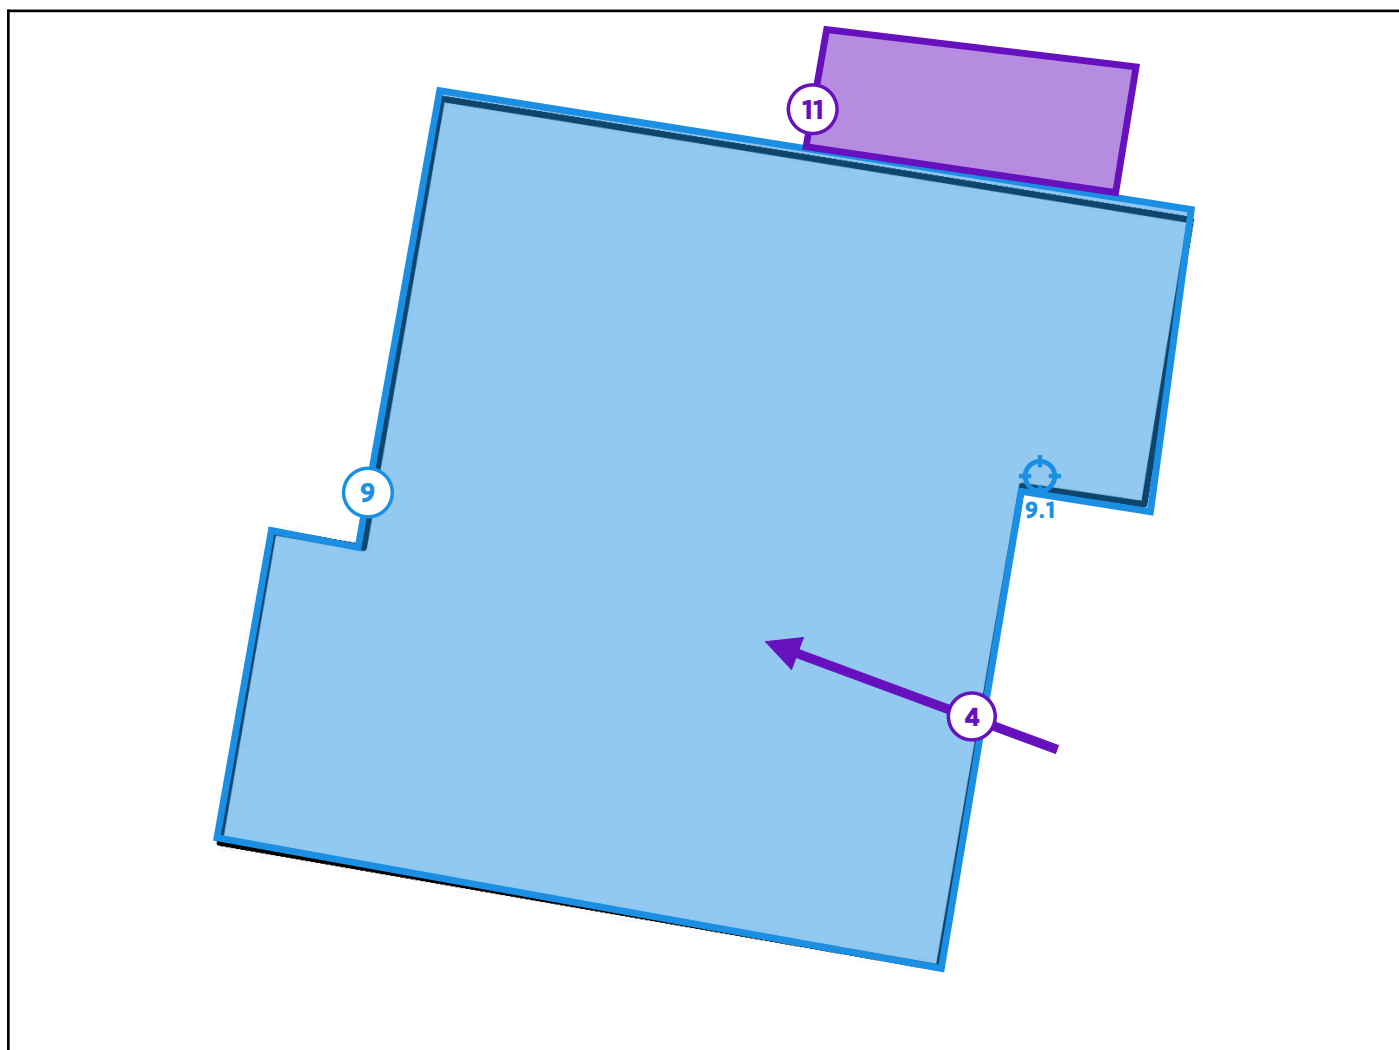
Plan 1.11: Dak

Beschrijving	Type	Actie
4. Schoorsteen rookgaskanaal	Beperking	-
9. Dak uit leien	Geen asbest	-
9.1 Code: MM05 Leien	Puntmonster	-
11. Metalen golfplaten	Overige ruimte of materiaal	-

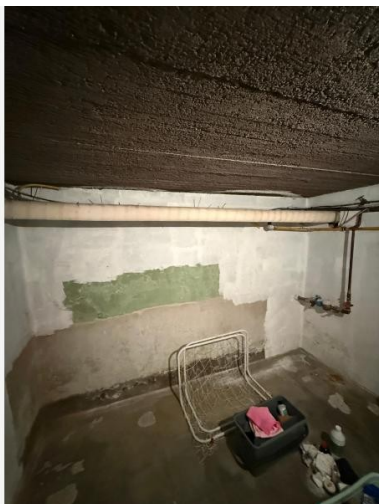
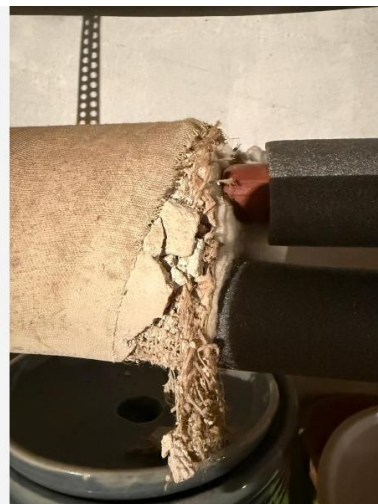
- Hermetische zone (erkend asbestverwijderaar)
Asbesthoudende leidingisolatie (pleistergebonden) is een niet-hechtgebonden toepassing die in huidige toestand sterk beschadigd is.

Bij manipulatie, afbraak of verwijdering kan het materiaal gemakkelijk verbrokkelen of verpulveren, waardoor asbestvezels vrijkomen.

Gezien de aard (niet-hechtgebonden) en de vastgestelde degradatie kan deze toepassing niet veilig verwijderd worden via eenvoudige handelingen noch via de couveuzemethode.

Gezien de beschadigde toestand van het materiaal kan reeds bij beperkte verstoring vezelvrijgave optreden, wat een verhoogd blootstellingsrisico inhoudt.

Eindbeoordeling materiaalrisico	Hoog materiaalrisico en/of hoge kans op vezelvrijgave
Opmerking	Leidingisolatie vertoont uitgesproken degradatie met openliggende isolatiekern, rafelende doekomhulling en lokale fragmentatie. Materiaal heeft zijn bindingssterkte lokaal verloren en kan vezels vrijgeven bij minimale verstoring.

Gebondenheid	Categorie 2: niet-hechtgebonden met matrix
Asbestsoort (vezeltype)	Amfibool aanwezig, uitgezonderd crocidoliet
Asbestconcentratie	Hoog ($\geq 50\%$)
Afschermingsgraad van het gehele materiaal	Geheel of deels vrij aan de binnenlucht, maar geen contact met binnenluchtstromen
Toestand van het materiaal	Matig beschadigd, matig verweerd

#	Type	Referentie	Resultaat
1.1	Puntmonster	MM03 Isolatie Recht	Chrysotiel, Amosiet
1.2	Puntmonster	MM04 Isolatie Bocht	Amosiet

- Verwijder dit asbestmateriaal zo snel mogelijk. Volg de toestand goed op.

De verwijdering dient te gebeuren volgens de methodiek van de hermetische zone, uitgevoerd door een erkend asbestverwijderaar, conform de bepalingen van de Codex Welzijn op het Werk, Boek VI, titel 3.

Voorafgaand aan de uitvoering wordt aanbevolen de concrete werkwijze af te stemmen met de uitvoerende aannemer, zodat de verwijdering gebeurt volgens de geldende veiligheidsvoorschriften en technische richtlijnen.

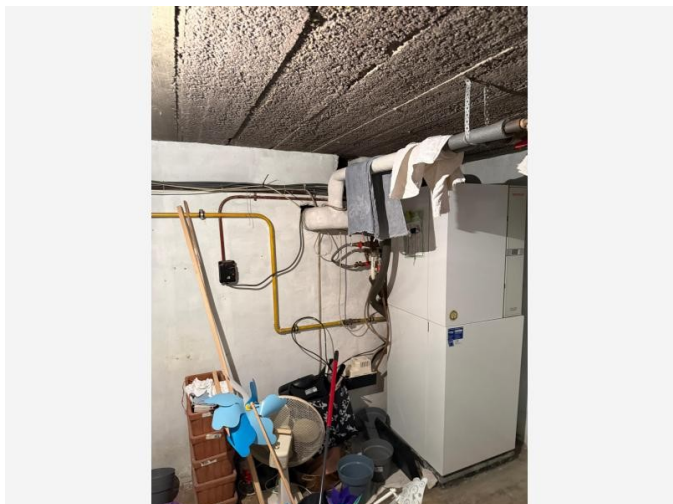
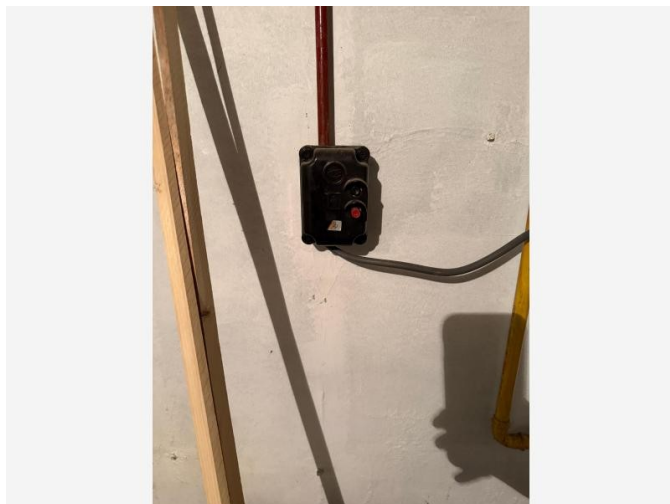
Eindbeoordeling materiaalrisico	Laag materiaalrisico en/of verlaagde kans op vezelvrijgave
Opmerking	<p>"Schakelmateriaal in bakeliet is een hechtgebonden asbesttoepassing, waarbij de asbestvezels stevig zijn ingesloten in de fenolharsmatrix.</p> <p>Bij normaal gebruik en zolang de componenten intact en gesloten blijven, is de kans op vezelvrijgave verwaarloosbaar.</p> <p>Aangezien het materiaal zich in elektrische toestellen onder spanning bevindt, is mechanische beschadiging of manipulatie doorgaans beperkt tot onderhoud of vervanging.</p> <p>Tijdens dergelijke handelingen kan bij breuk, opensplijten of verbranding van het materiaal lokale vezelafgifte optreden."</p>

Gebondenheid	Categorie 1: hechtgebonden in oorsprong
Asbestsoort (vezeltype)	Crocidoliet aanwezig
Asbestconcentratie	Laag (< 50%)
Afschermingsgraad van het gehele materiaal	Geheel of deels vrij aan de binnenlucht, maar geen contact met binnenluchtstromen
Toestand van het materiaal	Onbeschadigd, niet verweerd

- Zorg voor een veilig beheer. Vermijd het beschadigen van het asbestmateriaal. Controleer de toestand jaarlijks op wijzigingen.
- Voer bijkomende staalname(s) uit.

Houd er rekening mee dat deze toepassingen vaak onder spanning staan. Het is daarom aan te raden om ook een elektricien te raadplegen, aangezien het werken aan of verwijderen van deze toepassingen specifieke technische kennis vereist.

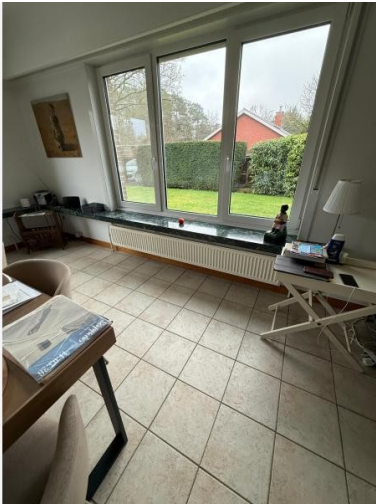
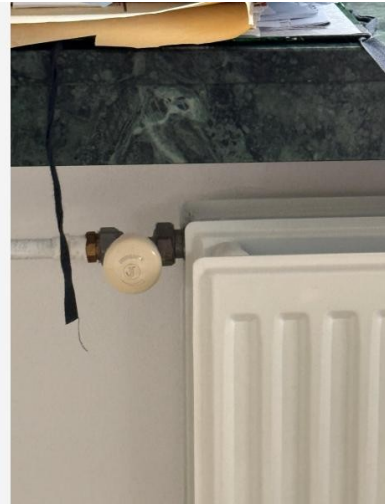
Tijdens normaal gebruik (openen en sluiten van de radiatorkraan) is de kans op vezelvrijgave verwaarloosbaar, aangezien het bakelietmateriaal hechtgebonden is en eventuele asbestvezels stevig zijn ingesloten in de kunststofmatrix.

Bij het losmaken, demonteren of vervangen van oudere bakeliete radiatorcranken kan mechanische belasting optreden. Bij breuk, barsten of splintering van het materiaal kan dit aanleiding geven tot lokale vezelafgifte, in het bijzonder bij sterk verouderd, bros of beschadigd materiaal.

Radiatorcranken worden blootgesteld aan warmte afkomstig van het verwarmingssysteem. Langdurige of verhoogde thermische belasting kan de bakelietmatrix doen verouderen of degraderen, waardoor de binding van eventuele asbestvezels kan verminderen en vezelvrijgave bij manipulatie mogelijk wordt.

In normale gebruiksomstandigheden en zolang de radiatorcranken intact blijven, is het blootstellingsrisico zeer beperkt. Het risico neemt voornamelijk toe bij mechanische beschadiging, demontage of thermische aantasting van het materiaal."

Eindbeoordeling materiaalrisico	Laag materiaalrisico en/of verlaagde kans op vezelvrijgave
Opmerking	<p>"Radiatorkranen met bedieningsonderdelen in bakeliet worden beschouwd als een hechtgebonden asbesttoepassing, waarbij eventuele asbestvezels stevig zijn ingesloten in de fenolharsmatrix van het materiaal.</p> <p>Bij normaal gebruik en zolang de radiatorkraan en de bedieningsknop intact blijven, is de kans op vezelvrijgave verwaarloosbaar. Het materiaal wordt niet actief bewerkt en komt niet vrij in de leefomgeving.</p> <p>Mechanische beschadiging van bakeliete radiatorkranen is doorgaans beperkt tot onderhouds- of vervangingswerken aan de verwarmingsinstallatie. Tijdens dergelijke handelingen kan bij breuk, opensplijten of thermische belasting van het materiaal een lokale en tijdelijke vezelafgifte optreden."</p>

Gebondenheid	Categorie 1: hechtgebonden in oorsprong
Asbestsoort (vezeltype)	Crocidoliet aanwezig
Asbestconcentratie	Laag (< 50%)
Afschermingsgraad van het gehele materiaal	Geheel of deels vrij aan binnenluchtstromen
Toestand van het materiaal	Onbeschadigd, niet verweerd

- Zorg voor een veilig beheer. Vermijd het beschadigen van het asbestmateriaal. Controleer de toestand jaarlijks op wijzigingen.
- Voer bijkomende staalname(s) uit.

- Eenvoudige handelingen: mag via doe-het-zelf of door werknemer(s) met opleidingsattest eenvoudige handelingen
"De toepassing kan verwijderd worden via de techniek van eenvoudige handelingen.

Bakeliet toepassingen worden zorgvuldig losgemaakt zonder breuk, vervolgens bevochtigd of gefixeerd, en onmiddellijk verpakt in dubbele PE-folie.

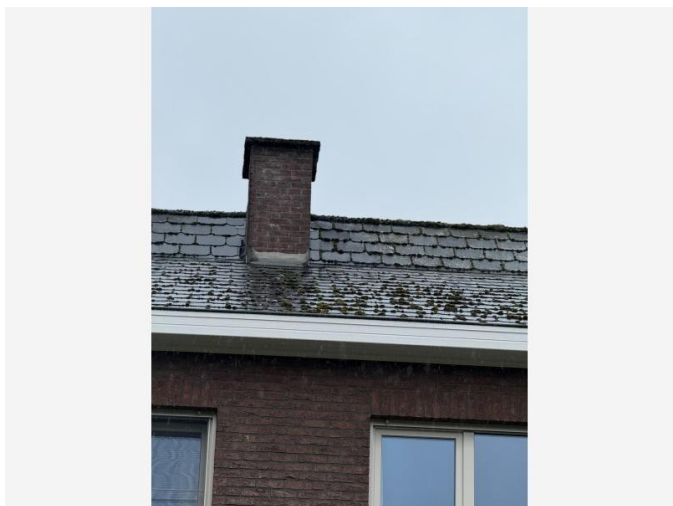
Situeringfoto

Tijdelijke beperking

Reden: Het te onderzoeken materiaal situeert zich hoger dan 3,50 m te rekenen vanaf een veilige ondergrond

Uitleg van de asbestdeskundige: Het rookgaskanaal is niet beoordeeld. Aan de binnenzijde is de kachel aangesloten. Aan de buitenzijde is het hoger dan 3,5 meter om de schoorsteen te inspecteren. Het is niet zichtbaar of er een asbestverdacht rookgaskanaal aanwezig is in de schoorsteen. Conform ons inspectieprotocol mogen wij een beperking inroepen voor hoogtes hoger dan 3,5 m. Indien men dit wil laten onderzoeken, dient er een nieuwe afspraak gemaakt te worden en moet er een hoogtewerker voorzien worden, evenals iemand die bevoegd is om deze te bedienen en eventueel een techniek die de al dan niet aanwezige schouwhoed kan afnemen en weer terugplaatsen.

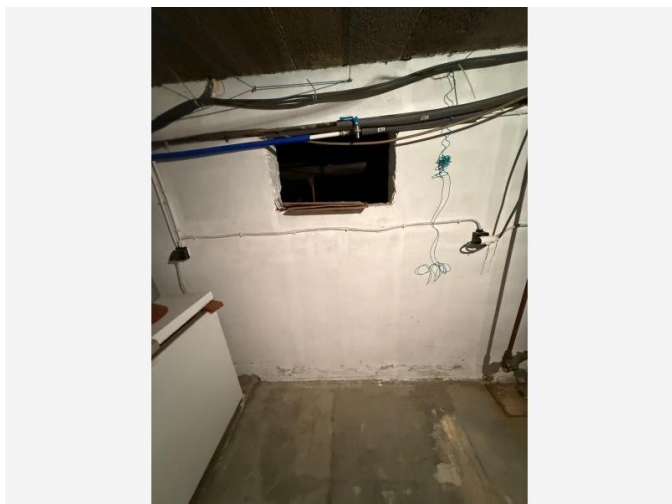
Situeringfoto

Permanente beperking

Reden: Kruipkelder, lager als 1m50

Uitleg van de asbestdeskundige: Kruipkelder is lager dan 1M50

Geen toegang tot kruipkelder

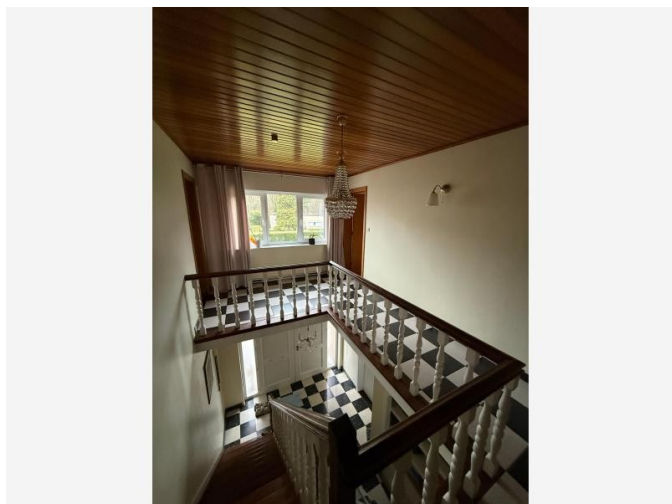
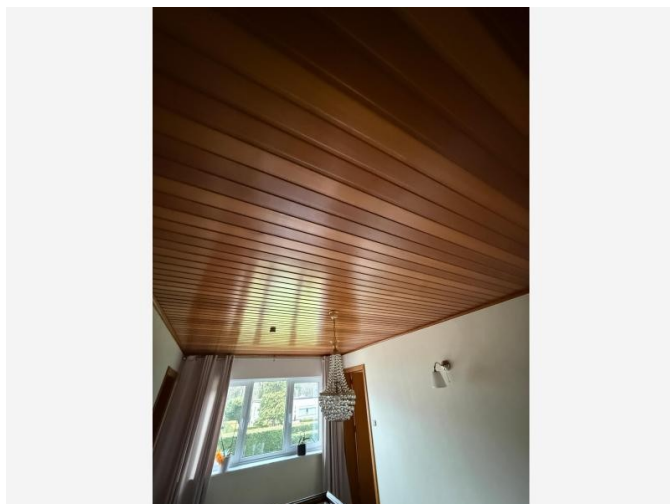
De plafonds zijn gemaakt van niet-asbestverdachte materialen (bijvoorbeeld laminaat, gyproc, ...), deze toepassingen zijn niet asbestverdacht. We hebben echter niet kunnen vaststellen of er mogelijk asbestverdachte of asbesthoudende materialen achter deze toepassingen aanwezig zijn. Bij renovatie of sloop is het aangeraden om een destructief onderzoek te laten uitvoeren van deze toepassingen.

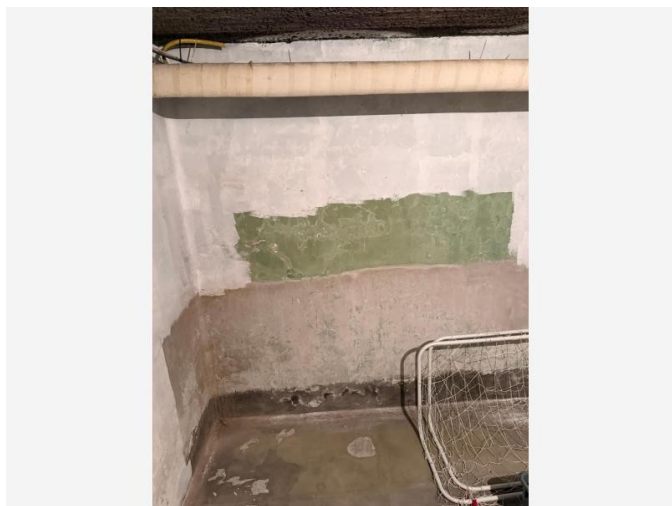
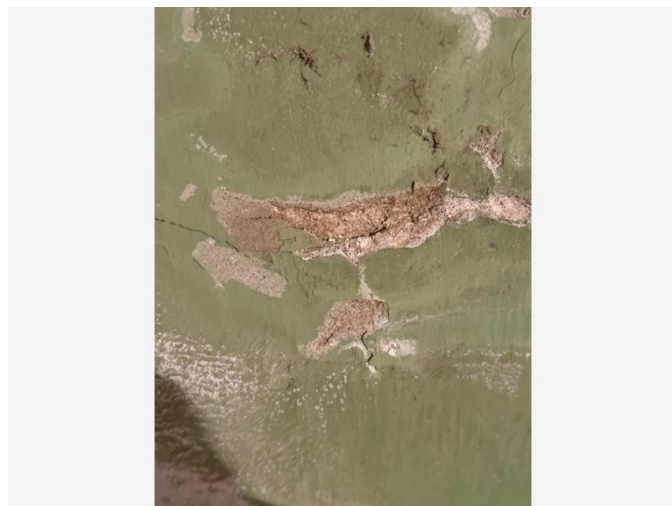
Fiche 7: Cement kelder wanden

Geen asbest

#	Type	Referentie	Resultaat
7.1	Mengmonster	MM06 Cement Kelder wanden	Geen asbest

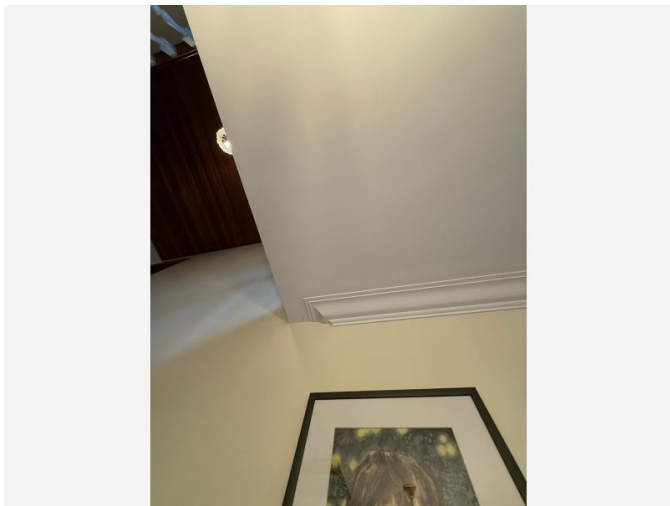
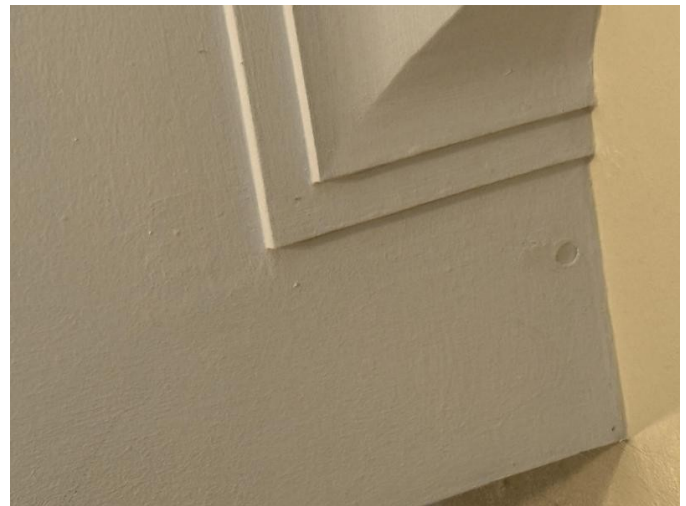
Fiche 8: Pleisterwerk plafonds

Geen asbest

#	Type	Referentie	Resultaat
8.1	Mengmonster	MM02 Pleister Plafond	Geen asbest

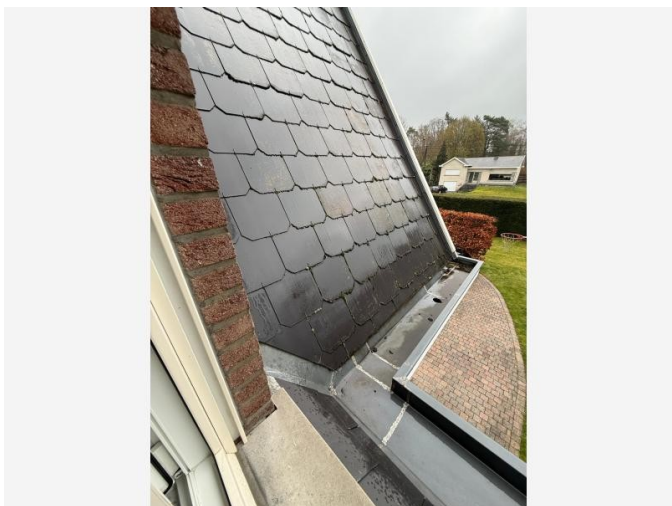
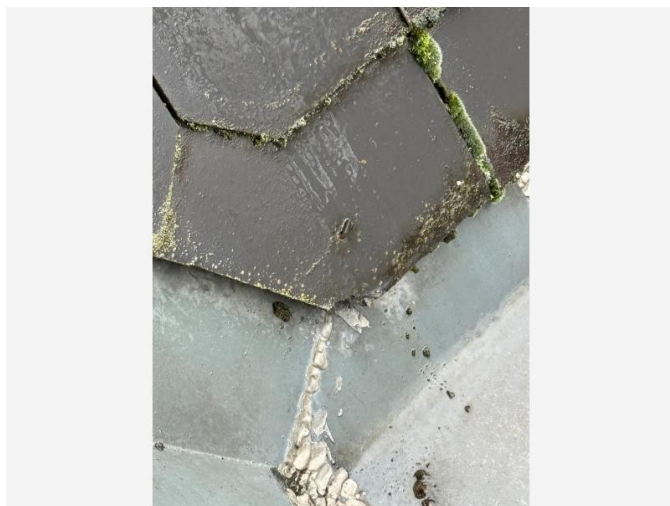
Fiche 9: Dak uit leien

Geen asbest

#	Type	Referentie	Resultaat
9.1	Puntmonster	MM05 Leien	Geen asbest

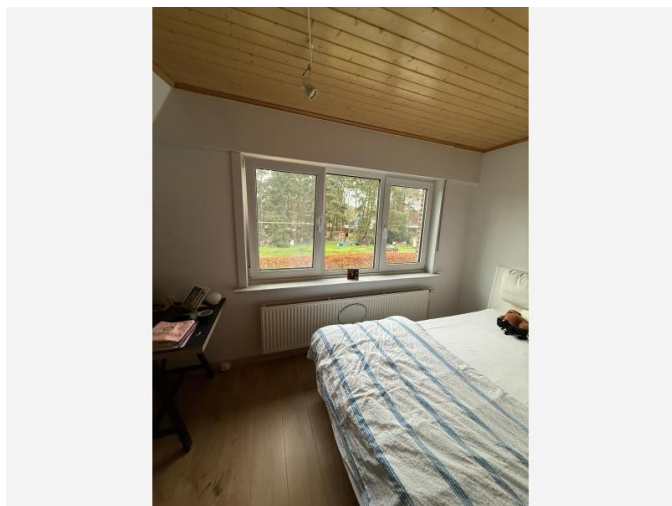
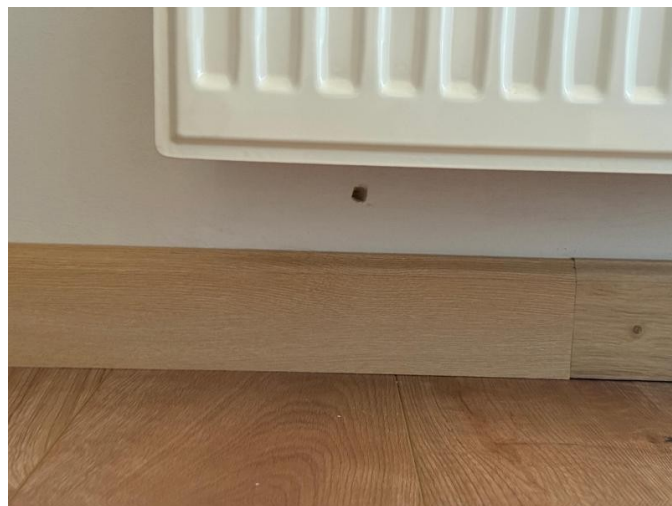
Fiche 10: Pleisterwerk muren

Geen asbest

#	Type	Referentie	Resultaat
10.1	Mengmonster	MM01 Pleister muren	Geen asbest
