Asbestinventarisatetest

Biesbeekstraat 13, 1703 Dilbeek

Attestnummer : 20260519-000154.000

Uitgegeven op : 19.05.2026

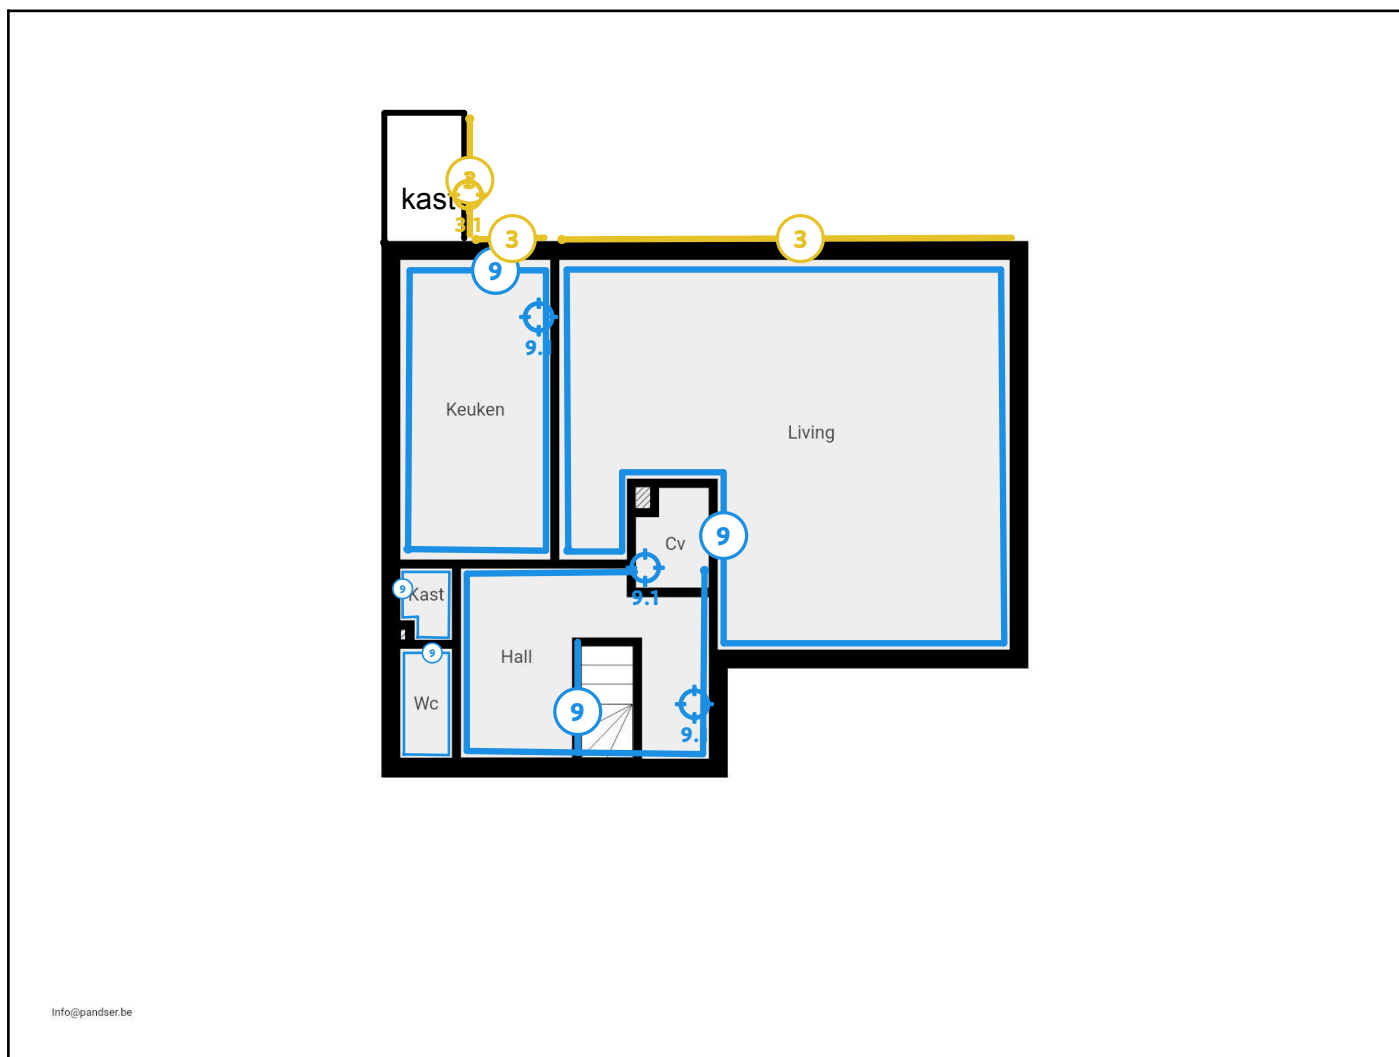
Plan 1.1: Gelijkvloers: pleister muren, mastiek

Beschrijving	Type	Actie
3. Mastiek	Asbestmateriaal	Zorgvuldig beheren
3.1 Code: 130526A5	Puntmonster	-
9. Pleisterwerk wanden	Geen asbest	-
9.1 Code: 130526A1	Mengmonster	-

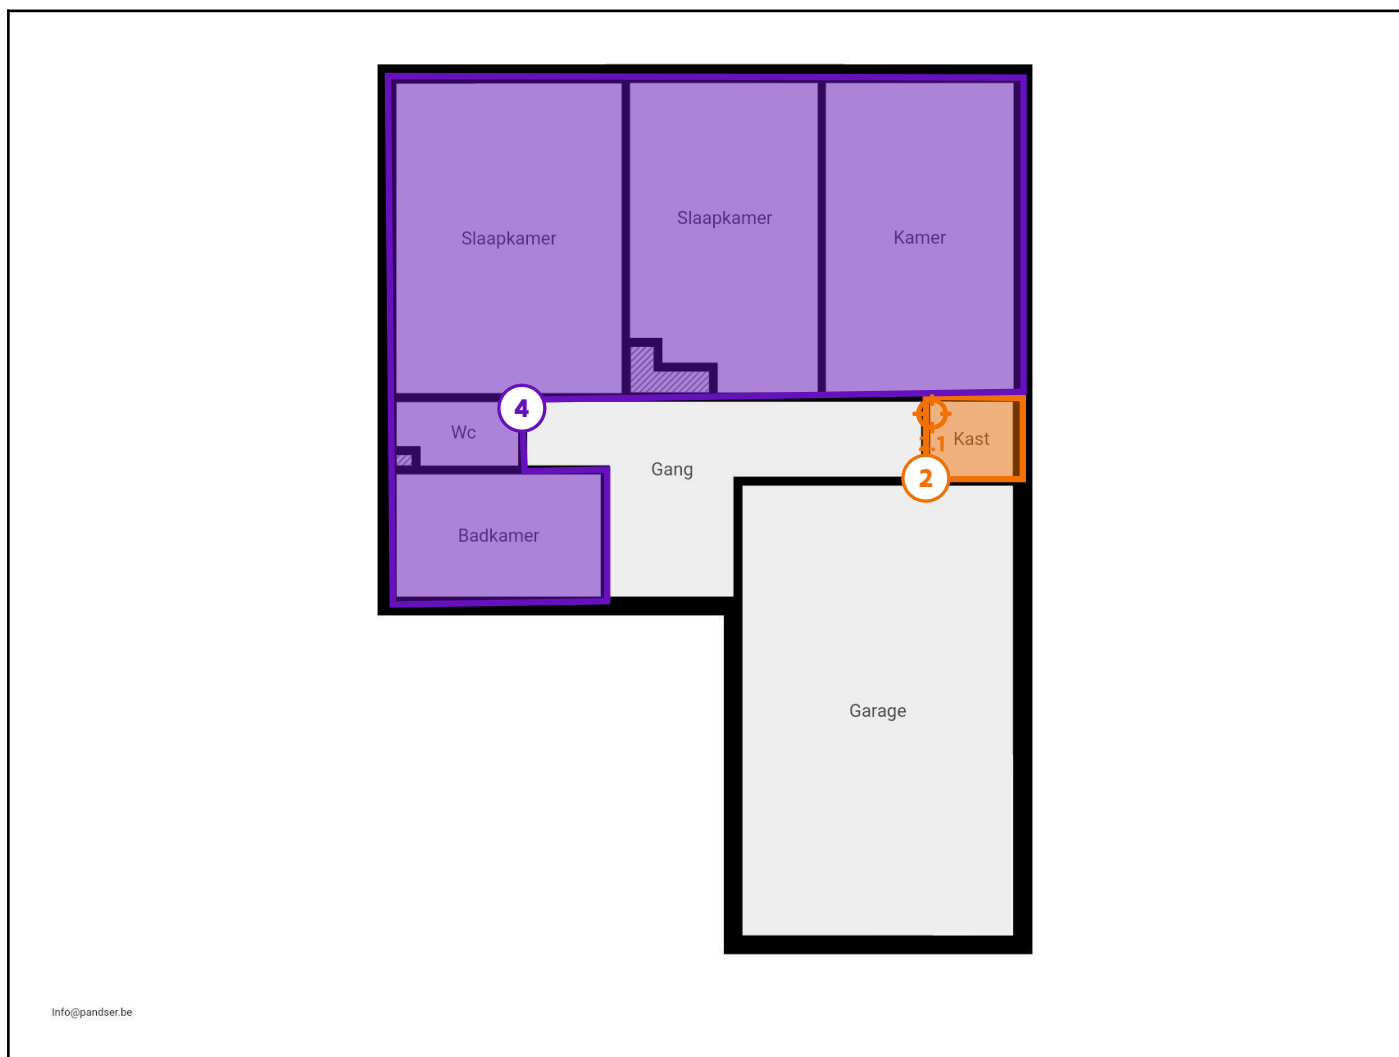
Plan 1.7: 1e verdiep: verlaagde plafonds, vloerzeil

Beschrijving	Type	Actie
2. Vinyl (vloerzeil berging boven)	Asbestmateriaal	Verwijderen
2.1 Code: 130526A4	Puntmonster	-
4. Plafonds bestaande uit voorzetpanelen	Advies	-

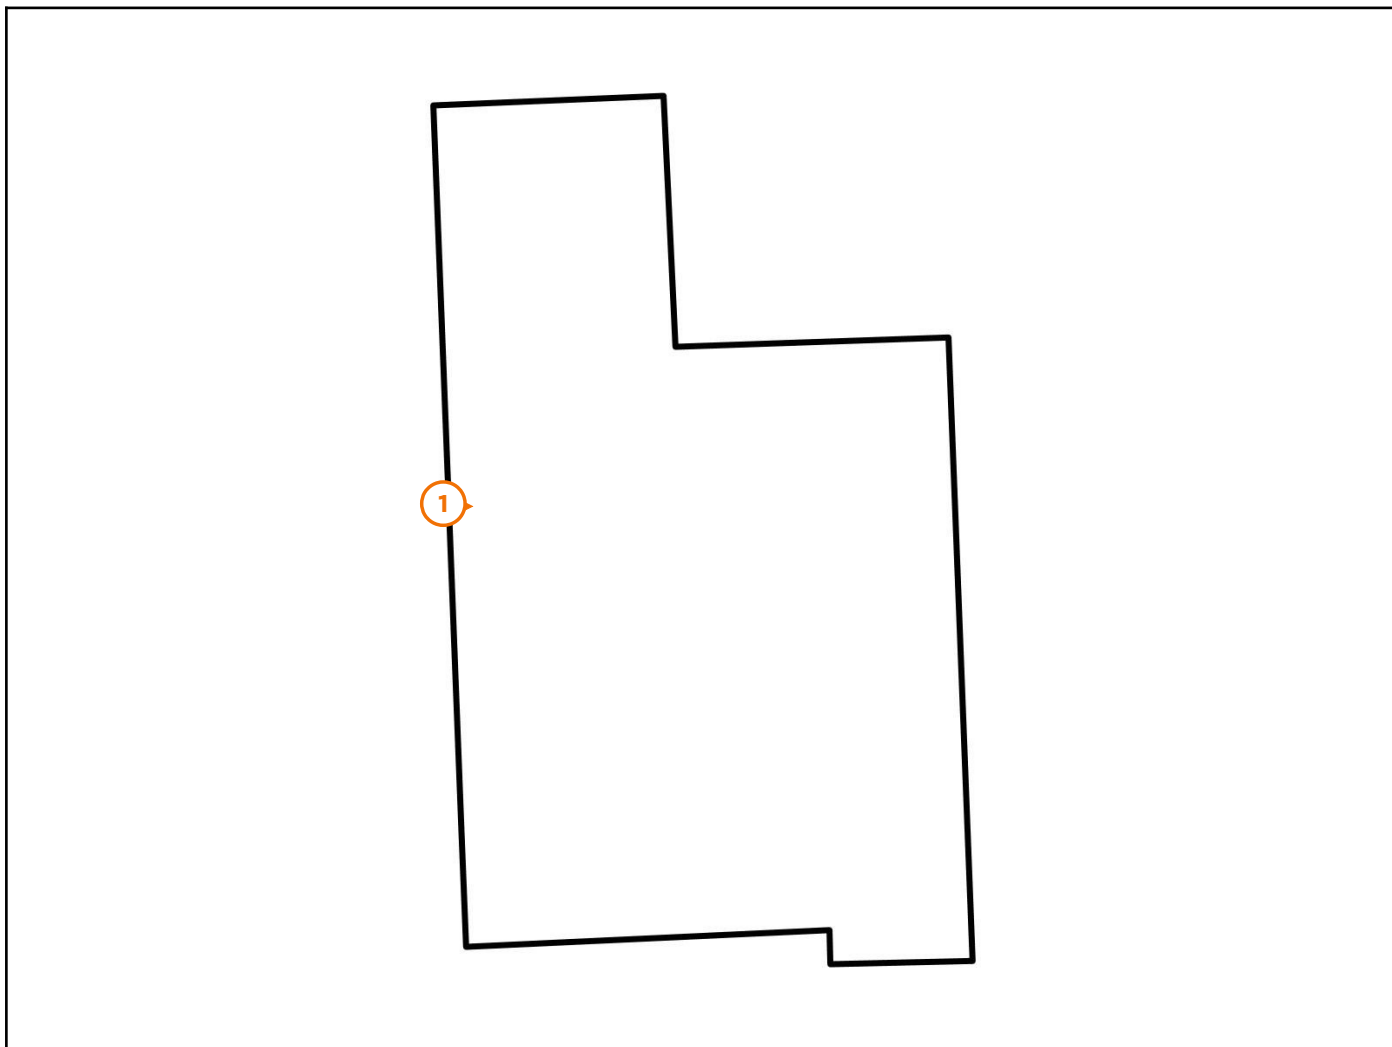
Plan 1.9: Dak: schouwhoed

Beschrijving	Type	Actie
1. Schouwhoed	Asbestmateriaal	Verwijderen

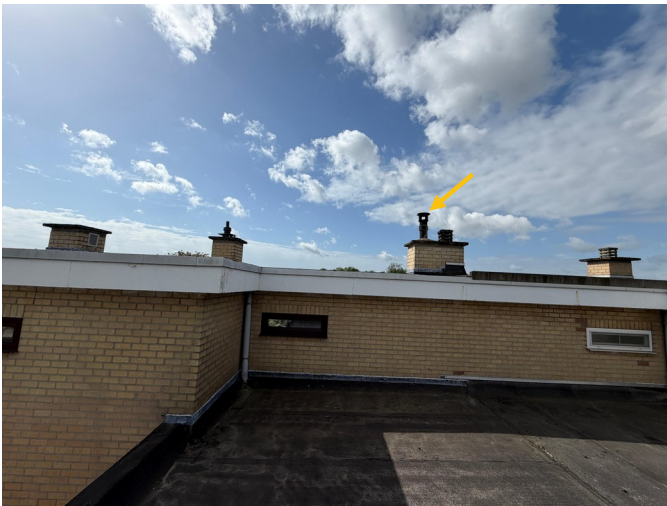
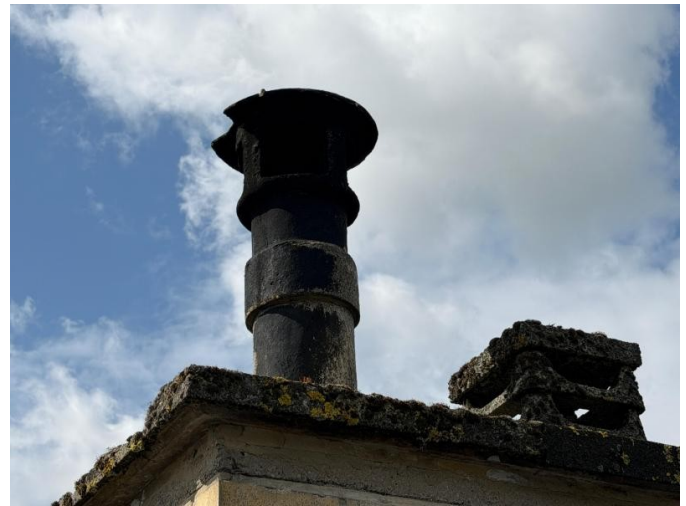
Het asbestmateriaal valt onder de mijlpaal van 2034.

Eindbeoordeling materiaalrisico	Verhoogd materiaalrisico en/of verhoogde kans op vezelvrijgave
---------------------------------	--

Gebondenheid	Categorie 1: hechtgebonden in oorsprong
Asbestsoort (vezeltype)	Crocidoliet aanwezig
Asbestconcentratie	Laag (< 50%)
Afschermingsgraad van het gehele materiaal	Geheel of deels vrij aan de buitenlucht, maar geen contact met binnenlucht
Toestand van het materiaal	Matig beschadigd, matig verweerd

Beschrijving	Schouwhoed
Omgeving	Buiten
Primaire drager	Schuin dak
Asbestmateriaal	Schouwhoed, ventilatiekap (anti-windval)
Bindmiddel van asbestmateriaal	Cement
Gebondenheid op basis van bindmiddel	Hecht
Hoeveelheid (gewicht - aantal)	<ul style="list-style-type: none">• 15,00 kg - 1 stuk
Totaal gewicht	15,00 kg
Eenvoudig bereikbaar	Ja
Bevestigingswijze	<ul style="list-style-type: none">• Geklemd• Geschroefd
Identificatiemethode	<p>De asbestdeskundige beoordeelt het materiaal als asbestverdacht en dus asbesthoudend, en dit zonder monstername.</p> <p>Motivatie: Er is een onderzoeksbeperking die monstername verhindert; De ruimte of het materiaal bevindt zich hoger dan 3,5 meter vanaf een vaste ondergrond.</p>
Destructieve handeling voor identificatie	Nee
Opmerking	De hoeveelheid is een zo nauwkeurig mogelijke opmeting. Hieraan kunnen evenwel geen rechten worden ontleend.

- Zorg voor een veilig beheer. Vermijd het beschadigen van het asbestmateriaal. Controleer de toestand jaarlijks op wijzigingen.
- Voer bijkomende staalname(s) uit.

- Eenvoudige handelingen: mag via doe-het-zelf of door werknemer(s) met opleidingsattest eenvoudige handelingen
Deze toepassing kan door een aannemer die over een opleidingsattest eenvoudige handelingen beschikt of door een particulier (doe-het-zelf), verwijderd worden indien er geen verhoogd risico op vrijgave van asbestvezels (max. concentratie 0,01 vezels/cm³ - CODEX Art. VI.3-54) ontstaat en de toepassing voorafgaand wordt gefixeerd/bevochtigd; de individuele elementen zonder machinale werktuigen (boormachine, slijpschijf, hogedrukreiniger,...) en zonder breken of gooien een voor een losgemaakt worden; en ten slotte dubbel en luchtdicht verpakt weggevoerd worden naar een erkend afvalpunt (recyclagepark).

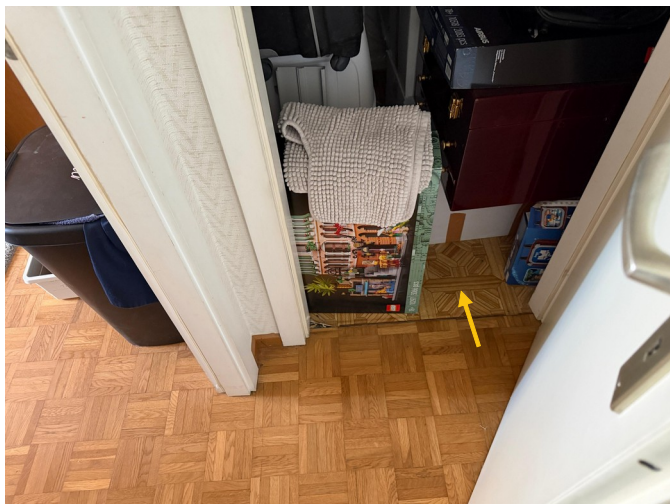
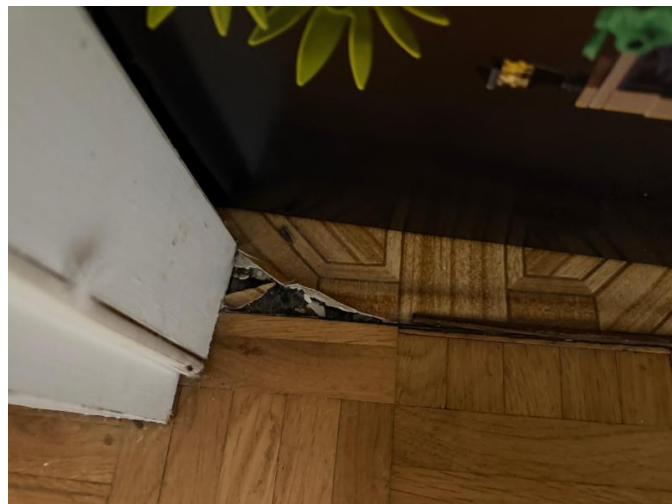
Het asbestmateriaal valt onder de mijlpaal van 2034.

Eindbeoordeling materiaalrisico	Verhoogd materiaalrisico en/of verhoogde kans op vezelvrijgave
---------------------------------	--

Gebondenheid	Categorie 2: niet-hechtgebonden met matrix
Asbestsoort (vezeltype)	Alleen chrysotiel aanwezig
Asbestconcentratie	Hoog ($\geq 50\%$)
Afschermingsgraad van het gehele materiaal	Geheel of deels vrij aan de binnenlucht, maar geen contact met binnenluchtstromen
Toestand van het materiaal	Licht beschadigd, licht verweerd. Intacte calciumsilicaatplaat of materiaal met categorie 3-gebondenheid

#	Type	Referentie	Resultaat
2.1	Puntmonster	130526A4	Chrysotiel

Beschrijving	Vinyl (vloerzeil berging boven)
Omgeving	Binnen
Primaire drager	Vloer
Asbestmateriaal	Prefab - afwerking - Vloerzeil
Bindmiddel van asbestmateriaal	Karton - papier - viltachtig
Gebondenheid op basis van bindmiddel	Niet-hechtgebonden
Hoeveelheid (oppervlakte - aantal)	<ul style="list-style-type: none">• 1,00 m² - 1 stuk
Totale oppervlakte	1,00 m ²
Eenvoudig bereikbaar	Ja
Bevestigingswijze	<ul style="list-style-type: none">• Los (al dan niet bedekt)
Identificatiemethode	Een monstername door de asbestdeskundige met laboanalyse door een asbestlabo.
Destructieve handeling voor identificatie	Nee
Opmerking	Betreft een oud vinyl vloerzeil in de berging op het 1e verdiep.

- Verwijder dit asbestmateriaal zo snel mogelijk. Volg de toestand goed op.

- Hermetische zone (erkend asbestverwijderaar)
Bij een vloerzeil gaat het doorgaans om de onderlaag die asbesthoudend is. Deze viltlaag bestaat uit losgebonden asbest, die bij het buigen van de vloer kan barsten. Asbesthoudend vinylzeil moet daarom behandeld worden als losgebonden asbest. Dit betekent dat u het niet zelf mag verwijderen, aangezien de asbestvezels in de onderliggende viltlaag bij schade in de lucht terechtkomen. De toepassing mag ook niet naar het containerpark worden gebracht maar moet worden verwerkt volgens de wettelijke procedures.

Contacteer een erkend asbestverwijderaar om deze asbesthoudende toepassing te verwijderen. Verwijder dit in geen geval zelf.

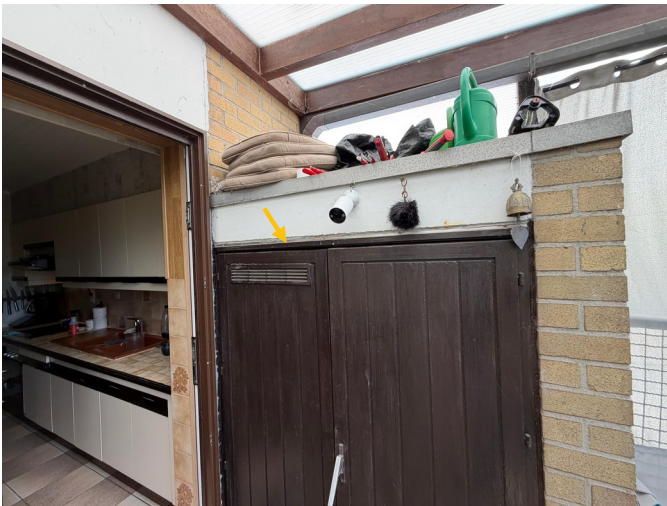
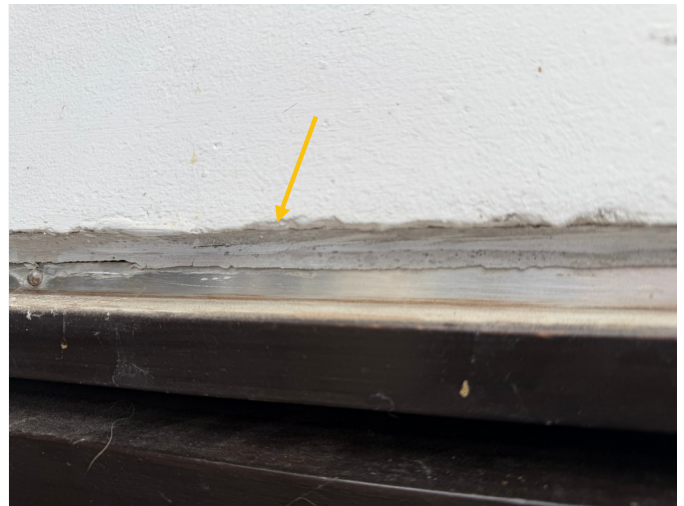
Het asbestmateriaal valt onder de mijlpaal van 2040.

Eindbeoordeling materiaalrisico	Laag materiaalrisico en/of verlaagde kans op vezelvrijgave
---------------------------------	--

Gebondenheid	Categorie 1: hechtgebonden in oorsprong
Asbestsoort (vezeltype)	Alleen chrysotiel aanwezig
Asbestconcentratie	Laag (< 50%)
Afschermingsgraad van het gehele materiaal	Geheel of deels vrij aan de buitenlucht, maar geen contact met binnenlucht
Toestand van het materiaal	Licht beschadigd, licht verweerd. Intacte calciumsilicaatplaat of materiaal met categorie 3-gebondenheid

#	Type	Referentie	Resultaat
3.1	Puntmonster	130526A5	Chrysotiel

Beschrijving	Mastiek
Omgeving	Binnen
Primaire drager	Wandopening verticaal (raam, deur, ...)
Asbestmateriaal	In-situ afwerkingslagen - Pasta, stopverf, voegsel, stopsel, vulsel, mastiek, katten, ...
Bindmiddel van asbestmateriaal	Kitten, mastiek, pasta
Gebondenheid op basis van bindmiddel	Hecht
Hoeveelheid (gewicht - aantal)	<ul style="list-style-type: none">• 1,00 kg - 1 stuk
Totaal gewicht	1,00 kg
Eenvoudig bereikbaar	Ja
Bevestigingswijze	<ul style="list-style-type: none">• Verlijmd, ingegoten, versmeerd
Identificatiemethode	Een monstername door de asbestdeskundige met laboanalyse door een asbestlabo.
Destructieve handeling voor identificatie	Nee
Opmerking	De hoeveelheid is een zo nauwkeurig mogelijke opmeting. Hieraan kunnen evenwel geen rechten worden ontleend.

- Zorg voor een veilig beheer. Vermijd het beschadigen van het asbestmateriaal. Controleer de toestand jaarlijks op wijzigingen.

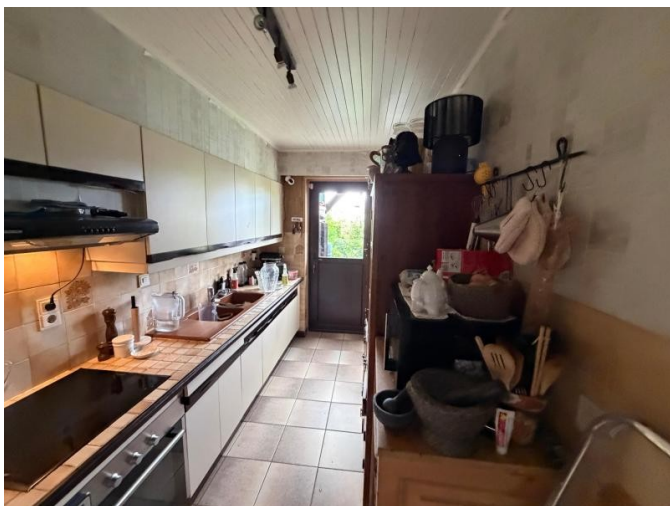
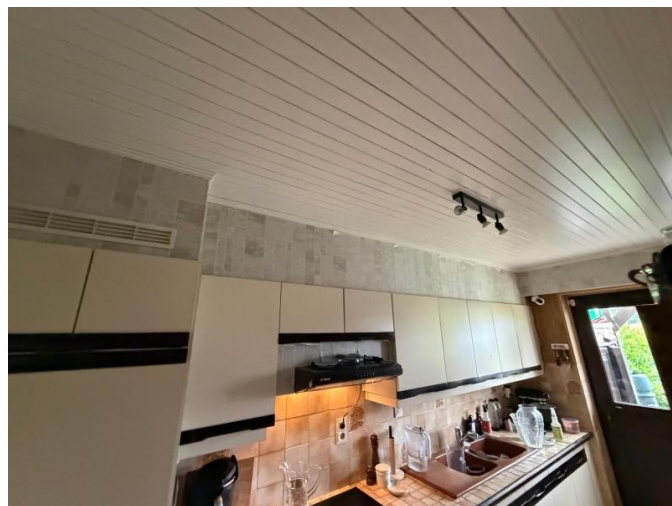
Het plafond werd in meerdere ruimtes voorzien van een verlaagd palfond. De panelen zelf zijn niet asbesthoudend.

Er wordt geen uitspraak gedaan over toepassingen die zich eventueel nog achter deze verlaagde plafonds bevinden. Hiervoor is verder destructief onderzoek nodig.

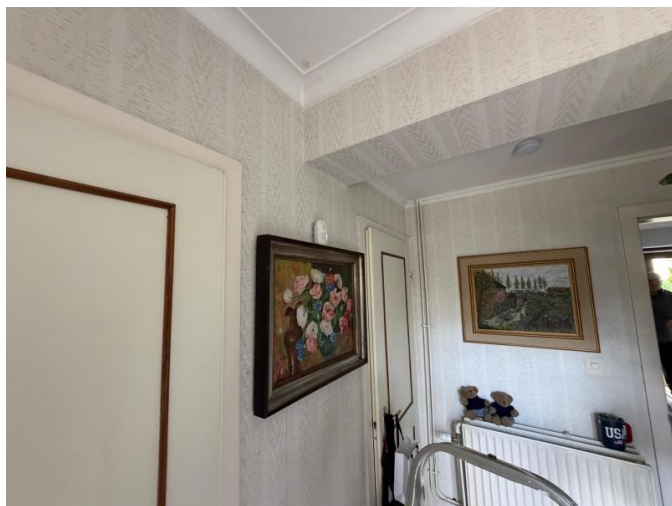
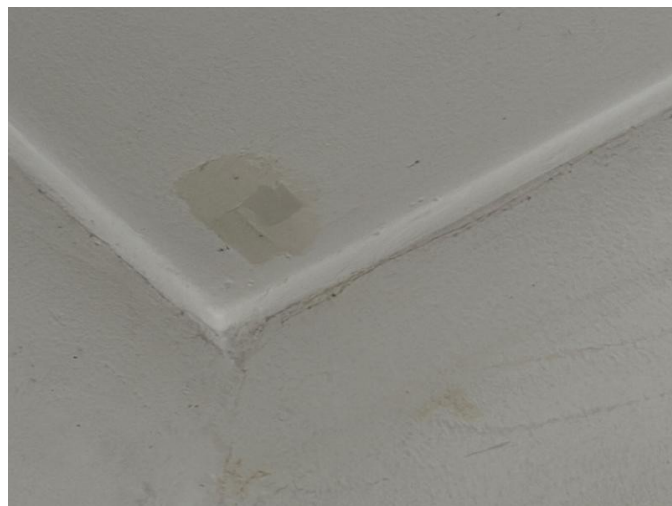
Fiche 5: Pleisterwerk plafonds

Geen asbest

#	Type	Referentie	Resultaat
5.1	Mengmonster	130526A2	Geen asbest

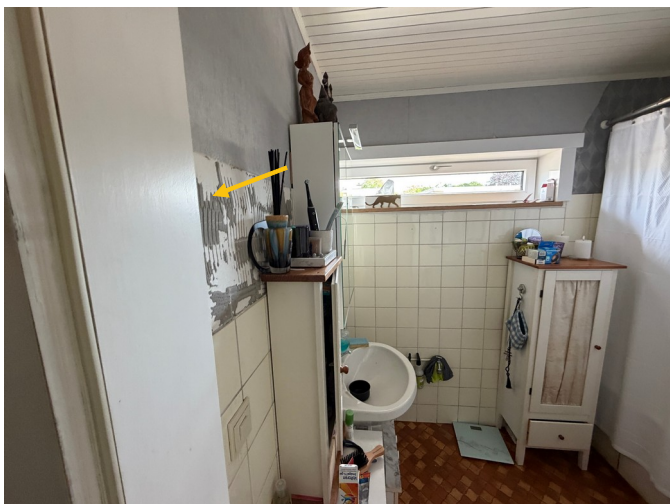
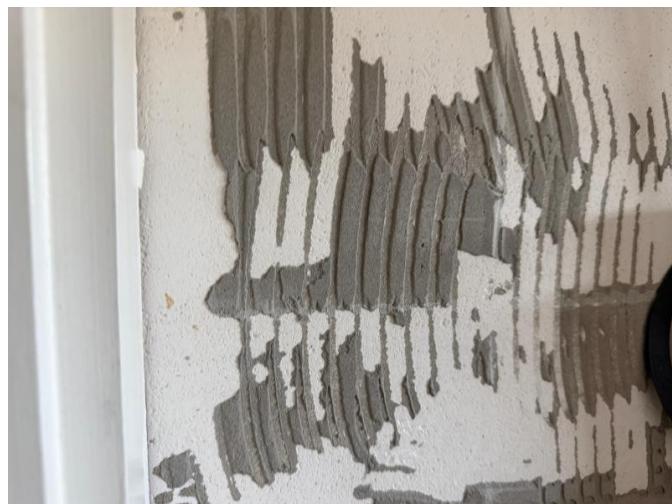
Fiche 6: Tegellijm (badkamer)

Geen asbest

#	Type	Referentie	Resultaat
6.1	Mengmonster	130526A6	Geen asbest

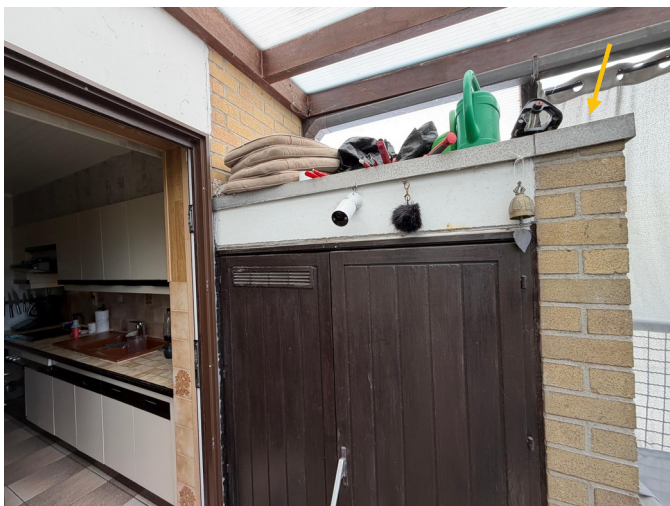
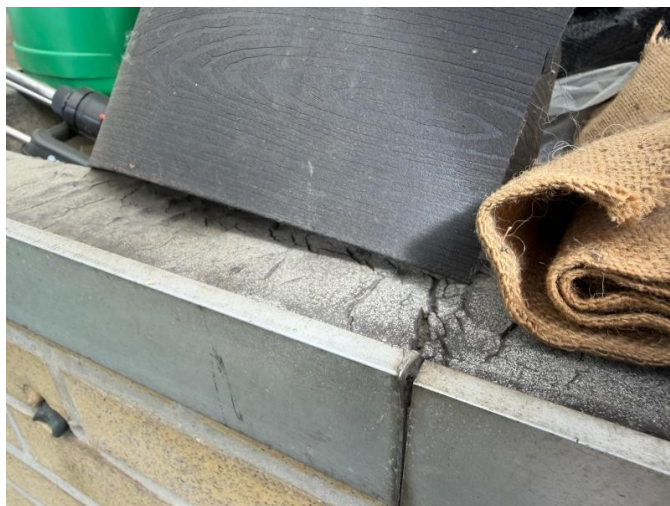
Fiche 7: Roofing (op kleine berging terras)

Geen asbest

#	Type	Referentie	Resultaat
7.1	Puntmonster	130526A7	Geen asbest

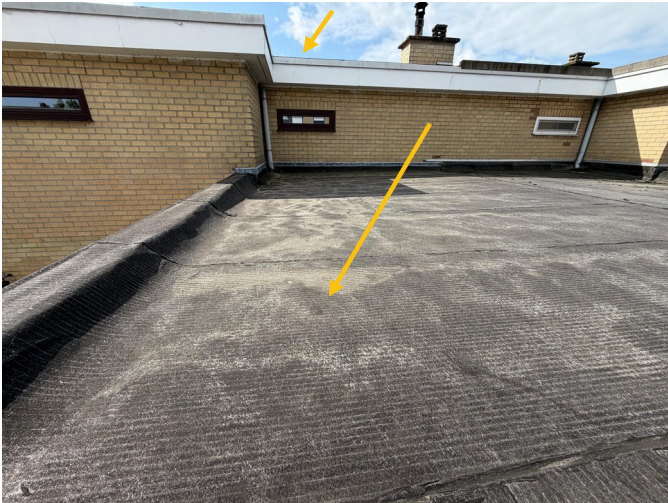
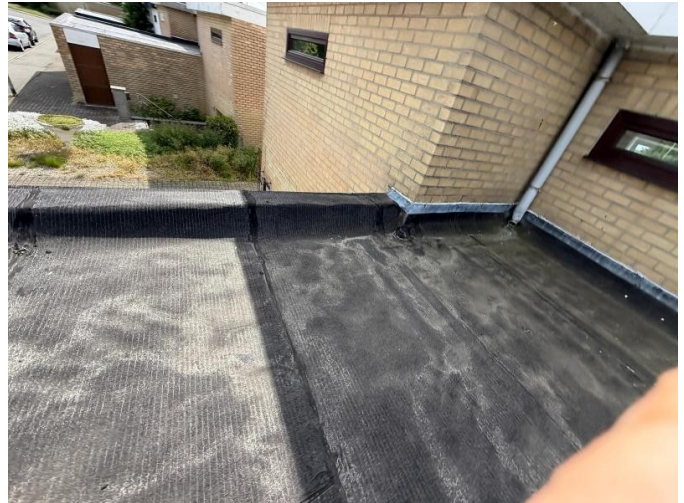
Fiche 8: Roofing (platte daken woning)

Geen asbest

#	Type	Referentie	Resultaat
8.1	Puntmonster	130526A8	Geen asbest

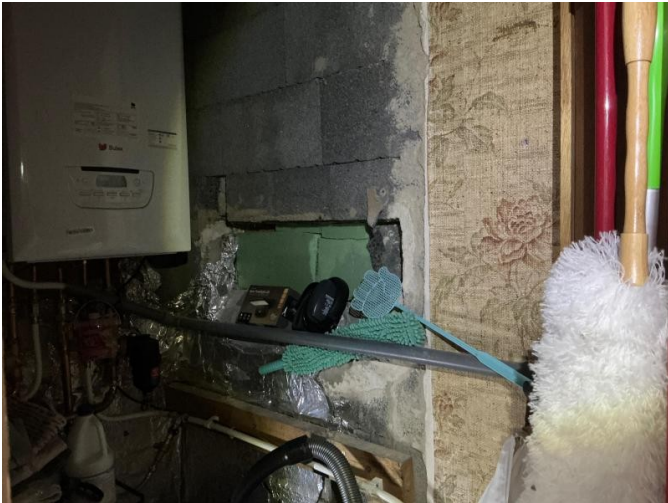
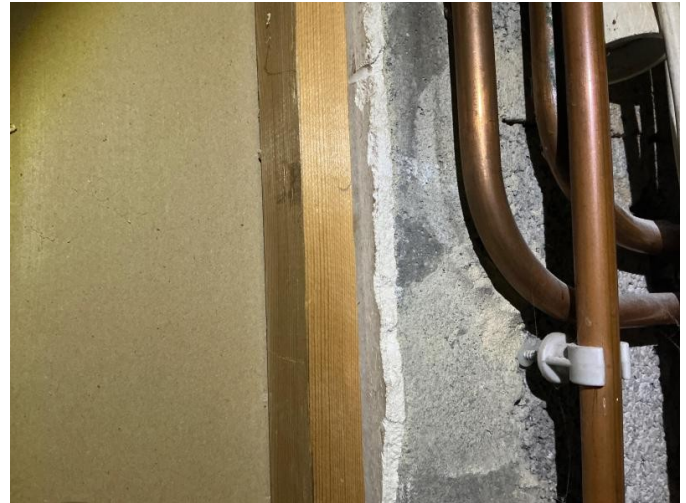
Fiche 9: Pleisterwerk wanden

Geen asbest

#	Type	Referentie	Resultaat
9.1	Mengmonster	130526A1	Geen asbest

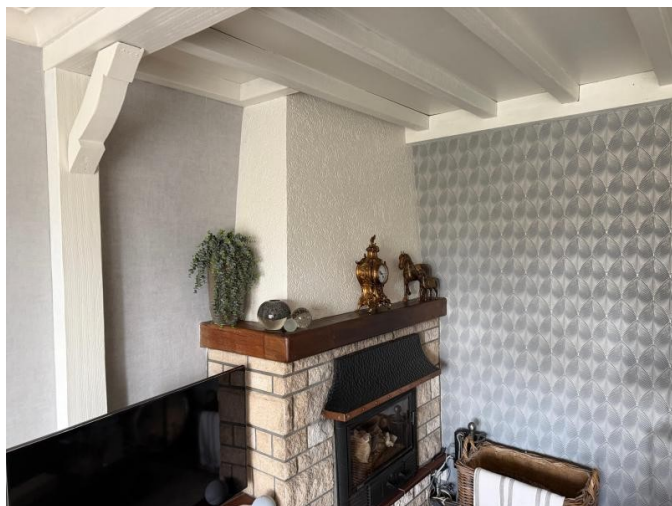
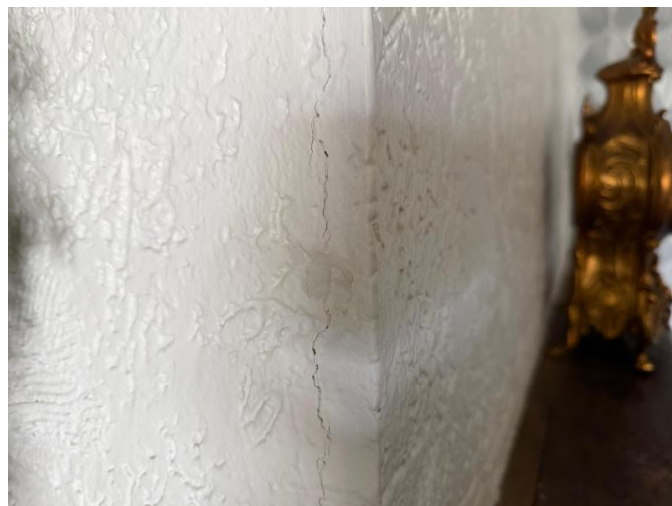
Geen asbest

#	Type	Referentie	Resultaat
10.1	Mengmonster	130526A3	Geen asbest

Beschrijving	Sierpleister schouw (living)
Omgeving	Binnen
Primaire drager	Binnenwand
Bindmiddel van materiaal	Gips - kalk
Gebondenheid op basis van bindmiddel	Niet-hechtgebonden
Hoeveelheid (oppervlakte - dikte - aantal)	• 2,00 m ² - 1,00 cm - 1 stuk
Totaal volume	0,02 m ³
Identificatiemethode	Een monstername door de asbestdeskundige met laboanalyse door een asbestlabo.
Destructieve handeling voor identificatie	Nee
Opmerking	<p>De hoeveelheid is een zo nauwkeurig mogelijke opmeting. Hieraan kunnen evenwel geen rechten worden ontleend.</p> <p>Het betreft de sierpleister die op de schouw in de living werd aangebracht. Dit is een smeerlaag waar asbest kon worden aan toegevoegd. Daarom werd deze apart bemonsterd.</p>

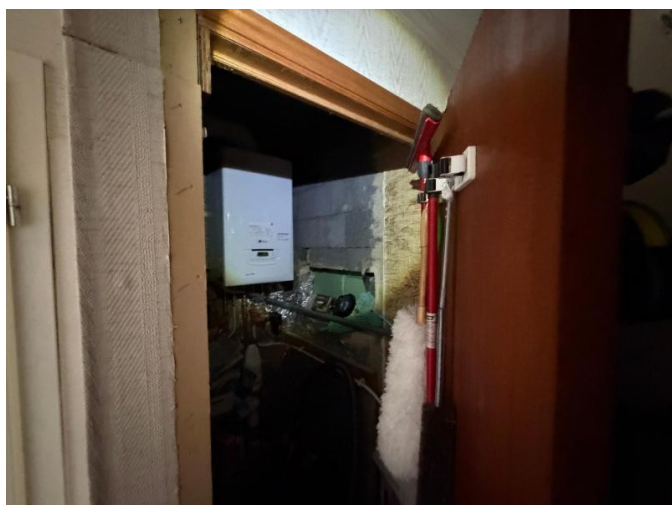
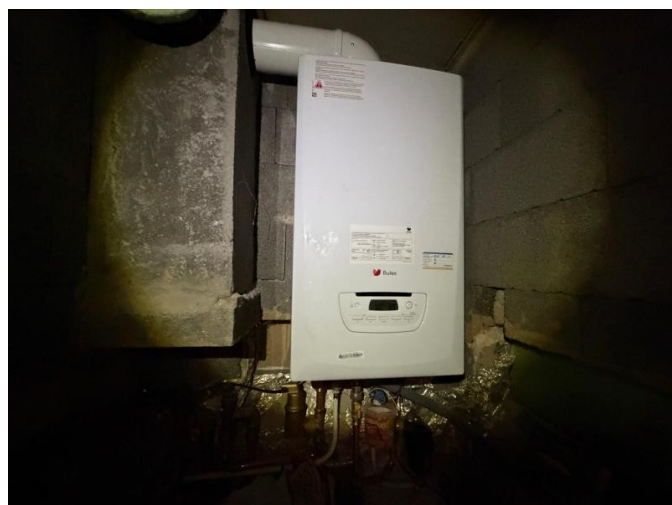
Beschrijving	Notitie	Terug te vinden op plannen
Fiche 11: CV-ketel (niet verdacht)	De CV-ketel (dichtingen, isolerend materiaal) is niet asbestverdacht.	-
