Asbestinventarisatetest

Schoolstraat 17, 2340 Beerse

Attestnummer : 20240630-000014.000

Uitgegeven op : 30.06.2024

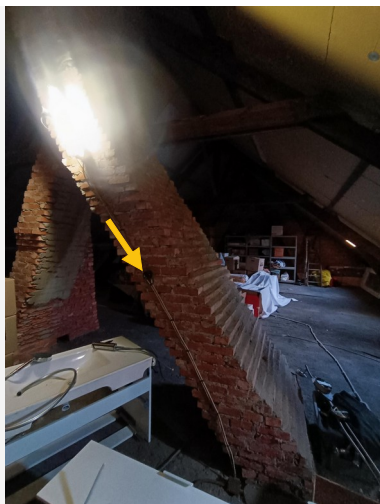
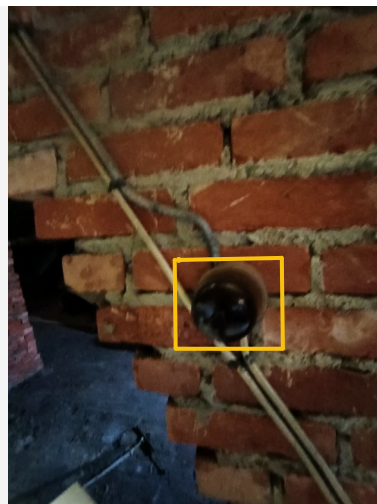
| Fiche 1: Bakeliet lichtschakelaar zolder..... | 14 |

Overzichtsfoto

Detailfoto

Het asbestmateriaal valt onder de mijlpaal van 2040.

Verwijderen

| Eindbeoordeling materiaalrisico | Verhoogd materiaalrisico en/of verhoogde kans op vezelvrijgave |

| Asbestsoort (vezeltype) | Crocidoliet aanwezig |
| Toestand van het materiaal | Licht beschadigd, licht verweerd. Intact materiaal type Pical – asbestboard of categorie III 'gebondenheid' |

| Beschrijving | Bakeliet lichtschakelaar zolder |
| Opmerking | <p>Het is moeilijk te bepalen of de bakeliettoepassingen in de woning ook effectief asbesthoudend zijn (het kan ook gaan om de asbestvrije variant).</p> <p>-Er werd geen monster genomen o.w.v. beschadiging aan een elektrisch gerelateerde toepassing, extra controle bij verwijdering van het verdacht materiaal. Vermoedelijk zullen de toepassingen verwijderd worden bij aanpassing van het elektriciteitsnetwerk.</p> |

- Zorg voor een veilig beheer. Vermijd het beschadigen van het asbestmateriaal. Controleer de toestand jaarlijks op wijzigingen.

- Eenvoudige handelingen: mag via doe-het-zelf of door werknemer(s) met opleidingsattest eenvoudige handelingen
Schakelaars, stopcontacten en andere gelijkaardige toepassingen kunnen eenvoudig losgeschroefd worden --> EH doe-het-zelf. Afgesloten of verzegelde kast --> EH opgeleid techniker personeel 8u basisopleiding asbest.

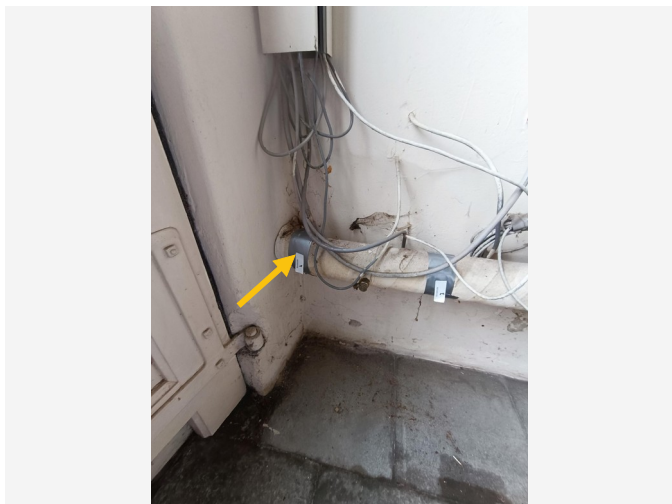
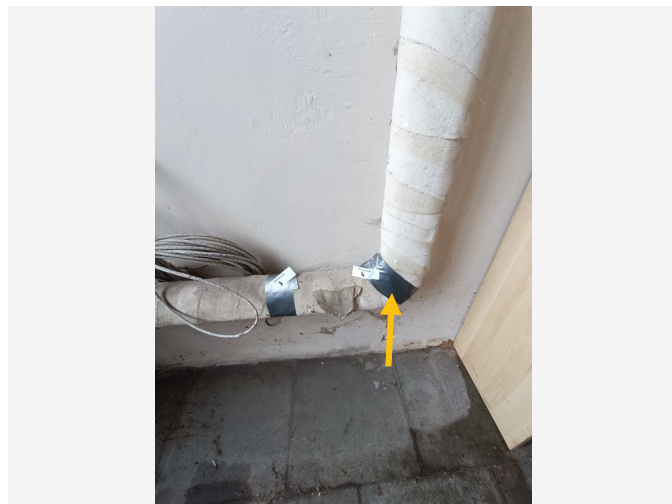
| Fiche 2: Leidingisolatie garage bochten..... | 17 |

Overzichtsfoto

Detailfoto

Het asbestmateriaal valt onder de mijlpaal van 2034.

Verwijderen

| Eindbeoordeling materiaalrisico | Verhoogd materiaalrisico en/of verhoogde kans op vezelvrijgave |

| Asbestconcentratie | Hoog ($\geq 50\%$) |
| Toestand van het materiaal | Licht beschadigd, licht verweerd. Intact materiaal type Pical – asbestboard of categorie III 'gebondenheid' |

| # | Type | Referentie | Resultaat |
|---|---|---|---|
| 2.1 | Mengmonster | 4 | Chrysotiel |

| Beschrijving | Leidingisolatie garage bochten |

- Zorg voor een veilig beheer. Vermijd het beschadigen van het asbestmateriaal. Controleer de toestand jaarlijks op wijzigingen.

- Hermetische zone (erkend asbestverwijderaars)
Gipsisolatie wordt losgesneden van dragermateriaal (leiding), asbesthoudend gips zal gemakkelijk verbrossen en is losgebonden. Om geen asbestvezels te verspreiden naar de omgeving, dient dit in hermetische zone verwijderd te worden.

Asbest insluiten mag niet tenzij dit in afwachting van verwijdering nodig is om het risico te verlagen of om het veilig te beheren (tijdelijk afdekken)

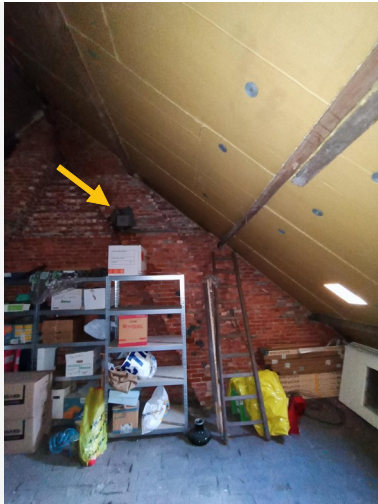
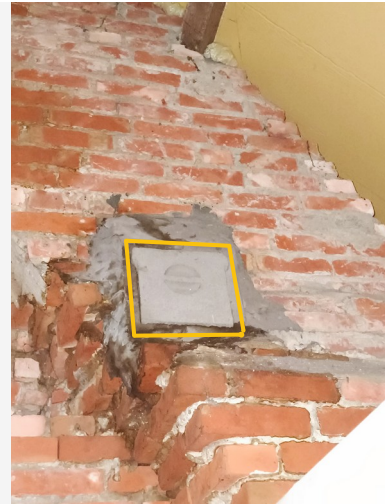
| Fiche 3: Roetluik zolder..... | 20 |

Overzichtsfoto

Detailfoto

Het asbestmateriaal valt onder de mijlpaal van 2040.

Verwijderen

| Eindbeoordeling materiaalrisico | Verhoogd materiaalrisico en/of verhoogde kans op vezelvrijgave |

| Asbestsoort (vezeltype) | Crocidoliet aanwezig |
| Toestand van het materiaal | Licht beschadigd, licht verweerd. Intact materiaal type Pical – asbestboard of categorie III 'gebondenheid' |

| Beschrijving | Roetluik zolder |

- Zorg voor een veilig beheer. Vermijd het beschadigen van het asbestmateriaal. Controleer de toestand jaarlijks op wijzigingen.

- Eenvoudige handelingen: mag via doe-het-zelf of door werknemer(s) met opleidingsattest eenvoudige handelingen
Het roetluikje kan voorzichtig uitgeschoven of losgebeiteld worden, extra bevochtigen om stof te voorkomen + dragen van de nodige beschermingsmiddelen (mondmasker ffp3, handschoenen, tyvec) verpakken in plastic folie en afvoeren naar het containerpark als hechtgebonden asbestafval.

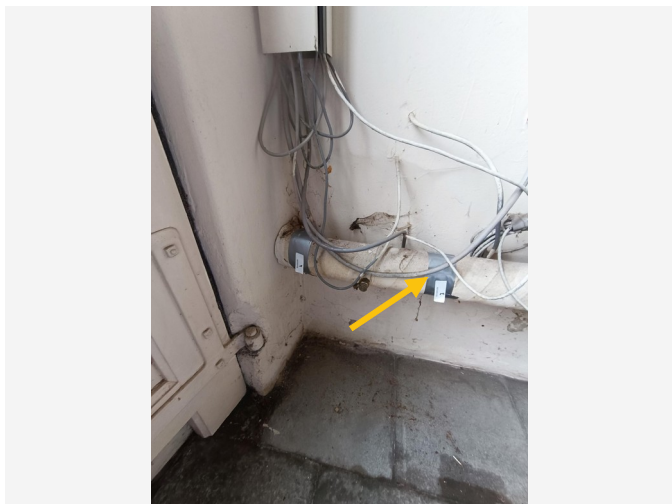
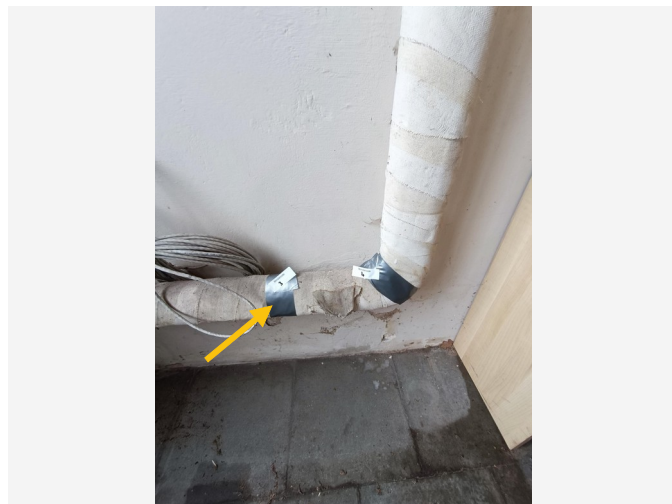
| Fiche 4: Leidingisolatie garage rechte stukken..... | 23 |

Overzichtsfoto

Detailfoto

Het asbestmateriaal valt onder de mijlpaal van 2034.

Verwijderen

| Eindbeoordeling materiaalrisico | Verhoogd materiaalrisico en/of verhoogde kans op vezelvrijgave |

| Asbestconcentratie | Hoog ($\geq 50\%$) |
| Toestand van het materiaal | Licht beschadigd, licht verweerd. Intact materiaal type Pical – asbestboard of categorie III 'gebondenheid' |

| # | Type | Referentie | Resultaat |
|---|---|---|---|
| 4.1 | Mengmonster | 3 | Chrysotiel |

| Beschrijving | Leidingisolatie garage rechte stukken |

- Zorg voor een veilig beheer. Vermijd het beschadigen van het asbestmateriaal. Controleer de toestand jaarlijks op wijzigingen.

- Hermetische zone (erkend asbestverwijderaars)
Gipsisolatie wordt losgesneden van dragermateriaal (leiding), asbesthoudend gips zal gemakkelijk verbrossen en is losgebonden. Om geen asbestvezels te verspreiden naar de omgeving, dient dit in hermetische zone verwijderd te worden.

Asbest insluiten mag niet tenzij dit in afwachting van verwijdering nodig is om het risico te verlagen of om het veilig te beheren (tijdelijk afdekken)

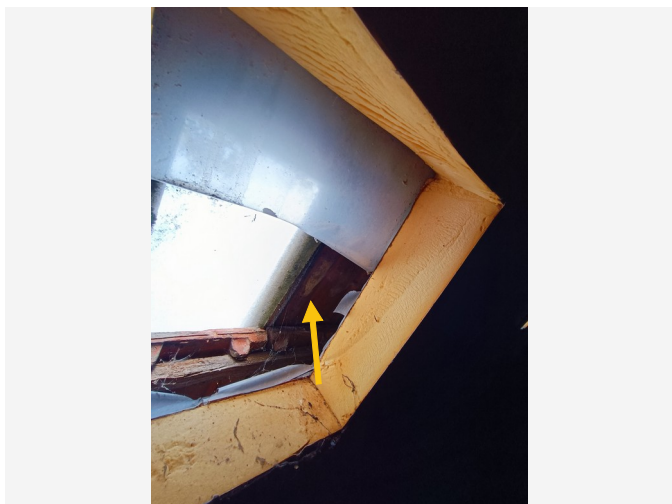
| Fiche 5: Onderdak..... | 27 |

Er werd geen asbest-verdacht onderdak aangetroffen.

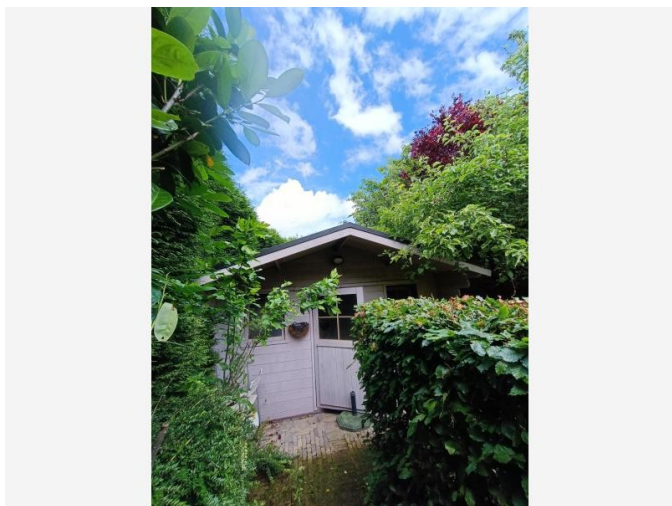
| Fiche 6: Tuinhuis..... | 28 |

Het tuinhuis werd gecontroleerd en werd als niet-asbestverdacht bevonden.

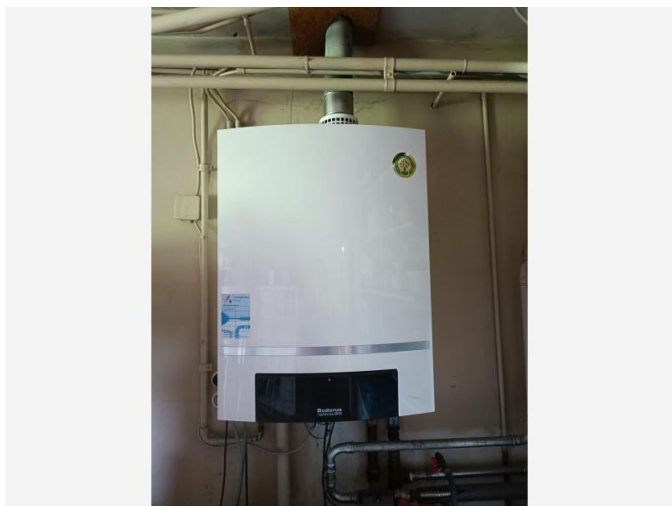
| Fiche 7: Cv ketel..... | 29 |

De cv ketel werd gecontroleerd en werd als niet-asbestverdacht bevonden. Het betreft een recent model.

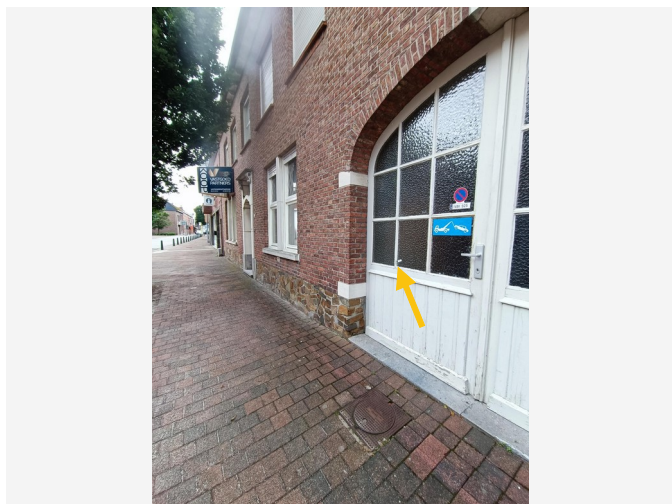
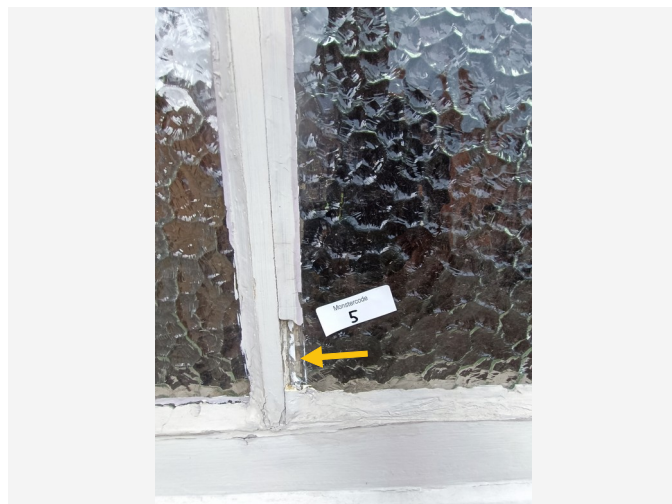
Fiche 8: Stopverf garagepoort

Geen asbest

| # | Type | Referentie | Resultaat |
|---|---|---|---|
| 8.1 | Puntmonster | 5 | Geen asbest |

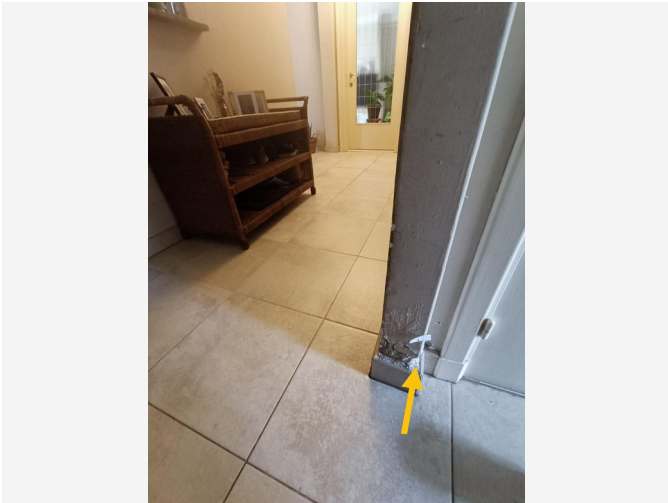
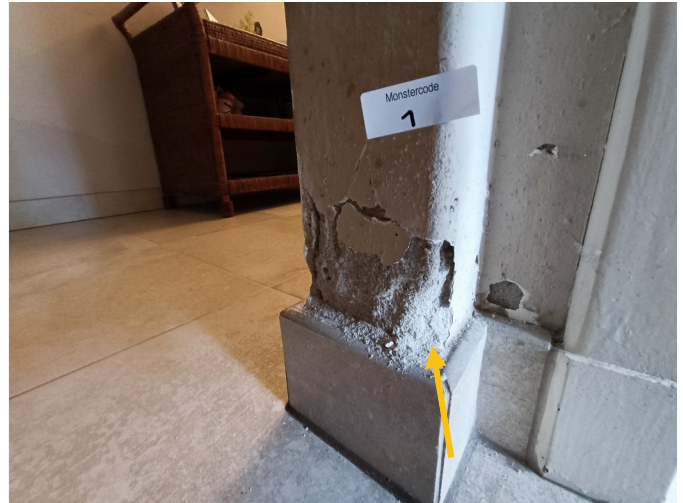
Fiche 9: Pleisterwerk muren

Geen asbest

| # | Type | Referentie | Resultaat |
|---|---|---|---|
| 9.1 | Mengmonster | 1 | Geen asbest |

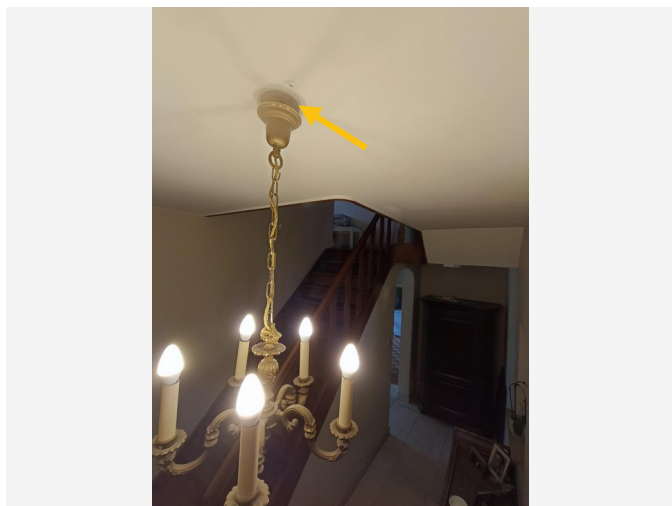
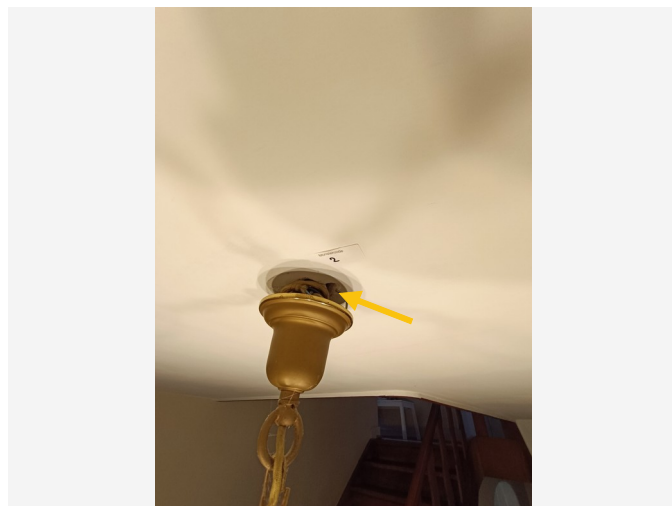
| Fiche 10: Pleisterwerk plafonds..... | 35 |

Geen asbest

| # | Type | Referentie | Resultaat |
|---|---|---|---|
| 10.1 | Mengmonster | 2 | Geen asbest |
