Asbestinventarisatattest

Stationsstraat 71, 9550 Herzele

Attestnummer : 20260430-000180.000

Uitgegeven op : 30.04.2026

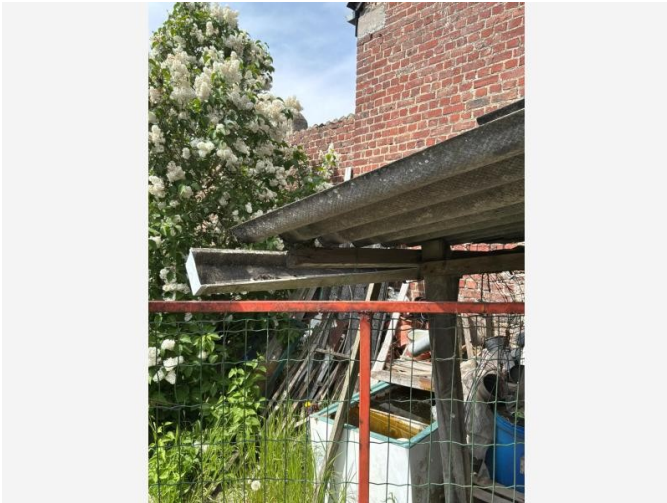
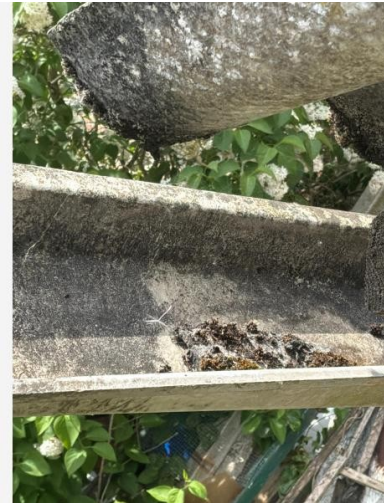
Het asbestmateriaal valt onder de mijlpaal van 2040.

Beschrijving	Sediment en slib in goot
Type afvalstof	Betreft resten (contaminatie) van verwerking of beschadiging
Type resten (contaminatie)	<ul style="list-style-type: none">• Stof, deeltjes < 4 mm, flinters, gruis (vermengd in materiaal)
Besmette materialen	<ul style="list-style-type: none">• Sediment (dakgoot, afvoerbuï, regenwaterput, ...)
Bron van de resten	Dak / Gevel
Omgeving	Buiten
Primaire drager	Infrastructuur hemelwater (opvang en afvoer)
Gebondenheid resten	Niet hecht
Hoeveelheid (gewicht - aantal)	<ul style="list-style-type: none">• 20,00 kg - 1 stuk
Totaal gewicht	20,00 kg
Eenvoudig bereikbaar	Ja
Identificatiemethode	De asbestdeskundige beoordeelt het materiaal als asbestverdacht en dus asbesthoudend, en dit zonder monstername.
Opmerking	geschatte hoeveelheid

Dringend verwijderen

- Verwijder het asbestafval.
- Voer bijkomende staalname(s) uit.

- Eenvoudige handelingen: mag via doe-het-zelf of door werknemer(s) met opleidingsattest eenvoudige handelingen
Bij het uitvoeren van eenvoudige handelingen, zoals toegestaan via doe-het-zelfmethoden of door werknemers met een opleidingsattest, is het gebruik van de juiste persoonlijke beschermingsmiddelen (PBM's) verplicht om blootstelling aan asbestvezels te voorkomen. Wij adviseren echter om asbest te laten verwijderen door een werknemer met opleidingscertificaat. Maar het is ook toegestaan via de doe-het-zelfmethode, mits de juiste voorzorgsmaatregelen en PBM's in acht worden genomen. De te gebruiken PBMs zijn:
 - FFP3-mondmasker of halfgelaatsmasker met P3 filter
 - wegwerpoverall (Tyvek CATIII, type 5en 6)

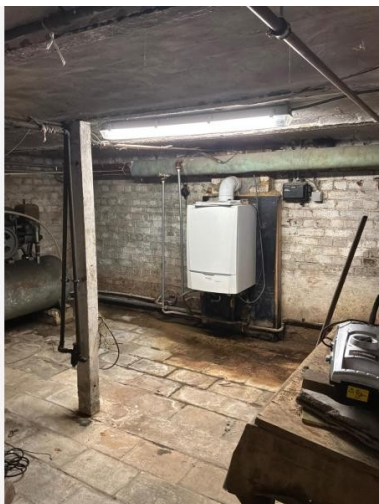
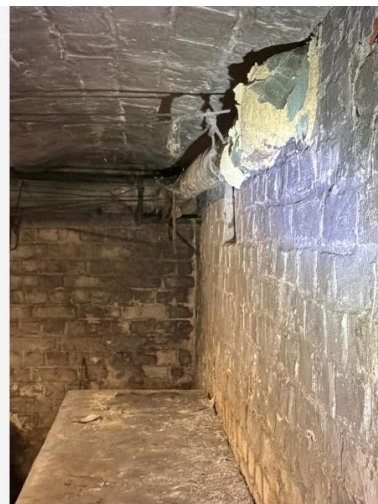
Het asbestmateriaal valt onder de mijlpaal van 2034.

Eindbeoordeling materiaalrisico	Hoog materiaalrisico en/of hoge kans op vezelvrijgave
---------------------------------	---

Gebondenheid	Categorie 2: niet-hechtgebonden met matrix
Asbestsoort (vezeltype)	Amfibool aanwezig, uitgezonderd crocidoliet
Asbestconcentratie	Hoog ($\geq 50\%$)
Afschermingsgraad van het gehele materiaal	Geheel of deels vrij aan de binnenlucht, maar geen contact met binnenluchtstromen
Toestand van het materiaal	Matig beschadigd, matig verweerd

#	Type	Referentie	Resultaat
2.1	Mengmonster	Mm2	Amosiet
2.2	Mengmonster	Mm3	Amosiet

Beschrijving	buisisolatie verwarmingsbuizen
Omgeving	Binnen
Primaire drager	HVAC infrastructuur en uitrusting
Asbestmateriaal	In-situ afwerkingslagen - Thermische isolatie
Bindmiddel van asbestmateriaal	Gips - kalk
Gebondenheid op basis van bindmiddel	Niet-hechtgebonden
Hoeveelheid (lengte - omtrek - dikte - aantal)	<ul style="list-style-type: none">• 15,00 m - 30,00 cm - 1,00 cm - 1 stuk
Totaal volume	0,045 m ³
Eenvoudig bereikbaar	Ja
Bevestigingswijze	<ul style="list-style-type: none">• Verlijmd, ingegoten, versmeerd
Identificatiemethode	Een monstername door de asbestdeskundige met laboanalyse door een asbestlabo.
Destructieve handeling voor identificatie	Nee
Opmerking	Geschatte hoeveelheid. MM : Rechten 2 MM: Bochten 3

Dringend verwijderen

- Zorg voor een veilig beheer. Vermijd het beschadigen van het asbestmateriaal. Controleer de toestand jaarlijks op wijzigingen.
- Verwijder dit asbestmateriaal zo snel mogelijk. Volg de toestand goed op.

- Hermetische zone (erkend asbestverwijderaar)
Groot risico op contaminaties, enkel te verwijderen door gespecialiseerde firma's. Enkel te verwijderen door middel van hermetische zone.

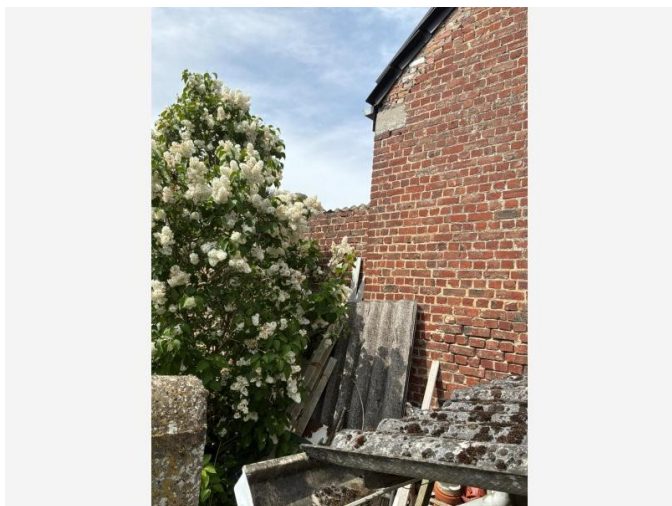
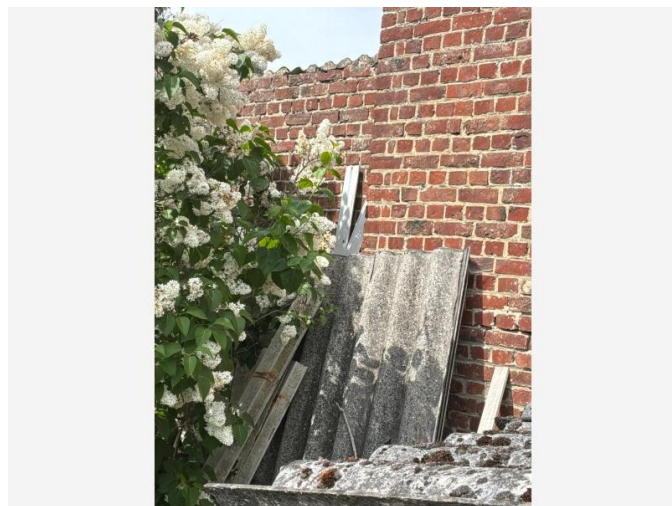
Het asbestmateriaal valt onder de mijlpaal van 2040.

Beschrijving	asbestafval in de tuin
Type afvalstof	Betreft stock-voorraad of gedemonteerde asbestmaterialen
Aanwezige resten	Geen resten aanwezig
Omgeving	Buiten
Primaire drager	Bodem
Asbestmaterialen	<ul style="list-style-type: none">Dak- en gevelbekleding - Golfplaat
Bindmiddel van asbestmateriaal	Cement
Gebondenheid op basis van bindmiddel	Hecht
Hoeveelheid (gewicht - aantal)	<ul style="list-style-type: none">50,00 kg - 1 stuk
Totaal gewicht	50,00 kg
Eenvoudig bereikbaar	Ja
Identificatiemethode	De asbestdeskundige beoordeelt het materiaal als asbestverdacht en dus asbesthoudend, en dit zonder monstername.

Dringend verwijderen

- Verwijder het asbestafval.

- Eenvoudige handelingen: mag via doe-het-zelf of door werknemer(s) met opleidingsattest eenvoudige handelingen
De toepassing is reed gedemonteerd en dus eenvoudig te verwijderen zonder kans op contaminaties.

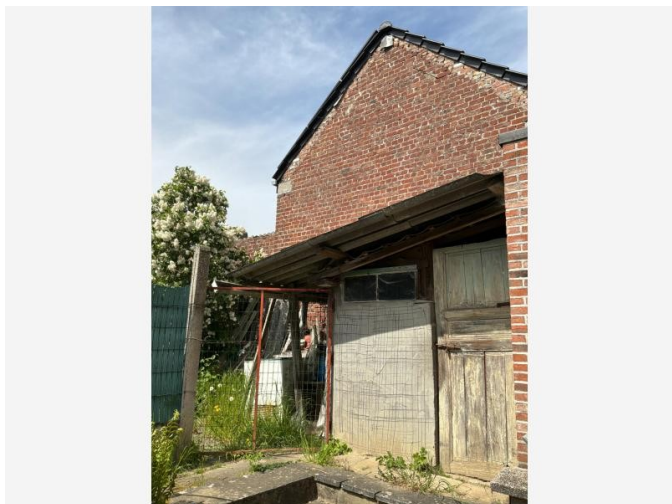
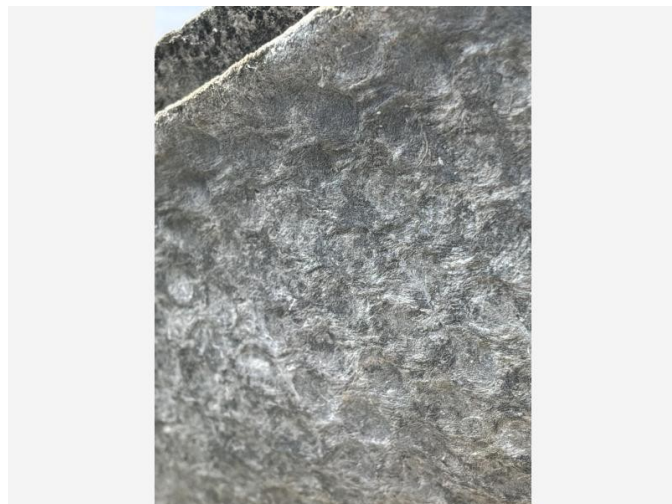
Het asbestmateriaal valt onder de mijlpaal van 2034.

Eindbeoordeling materiaalrisico	Verhoogd materiaalrisico en/of verhoogde kans op vezelvrijgave
---------------------------------	--

Gebondenheid	Categorie 1: hechtgebonden in oorsprong
Asbestsoort (vezeltype)	Crocidoliet aanwezig
Asbestconcentratie	Laag (< 50%)
Afschermingsgraad van het gehele materiaal	Geheel of deels vrij aan de buitenlucht, maar geen contact met binnenlucht
Toestand van het materiaal	Matig beschadigd, matig verweerd

Beschrijving	golfplaten dak
Omgeving	Buiten
Primaire drager	Schuin dak
Asbestmateriaal	Dak- en gevelbekleding - Golfplaat
Bindmiddel van asbestmateriaal	Cement
Gebondenheid op basis van bindmiddel	Hecht
Hoeveelheid (oppervlakte - aantal)	<ul style="list-style-type: none">• 30,00 m² - 1 stuk
Totale oppervlakte	30,00 m ²
Eenvoudig bereikbaar	Ja
Bevestigingswijze	<ul style="list-style-type: none">• Geschroefd
Identificatiemethode	De asbestdeskundige beoordeelt het materiaal als asbesthoudend, en dit zonder monsternamen.
Destructieve handeling voor identificatie	Nee
Opmerking	Geschatte hoeveelheid. Breukvlak gemaakt: duidelijk asbestvezels aanwezig.

Verwijderen

- Zorg voor een veilig beheer. Vermijd het beschadigen van het asbestmateriaal. Controleer de toestand jaarlijks op wijzigingen.
- Hemelwater dat afspoelt van asbestcement daken of gevels kan asbestdeeltjes bevatten. Gebruik het enkel voor gesloten circuits (bv. spoelen toiletten). Reinig na het vervangen van het dak of de gevel de dakgoten en regenwaterput of -ton om asbesthoudend sediment of slib te verwijderen
- Voer bijkomende staalname(s) uit.

- Eenvoudige handelingen: mag via doe-het-zelf of door werknemer(s) met opleidingsattest eenvoudige handelingen
Bij het uitvoeren van eenvoudige handelingen, zoals toegestaan via doe-het-zelfmethoden of door werknemers met een opleidingsattest, is het gebruik van de juiste persoonlijke beschermingsmiddelen (PBM's) verplicht om blootstelling aan asbestvezels te voorkomen. Wij adviseren echter om asbest te laten verwijderen door een werknemer met opleidingscertificaat. Maar het is ook toegestaan via de doe-het-zelfmethode, mits de juiste voorzorgsmaatregelen en PBM's in acht worden genomen. De te gebruiken PBMs zijn:

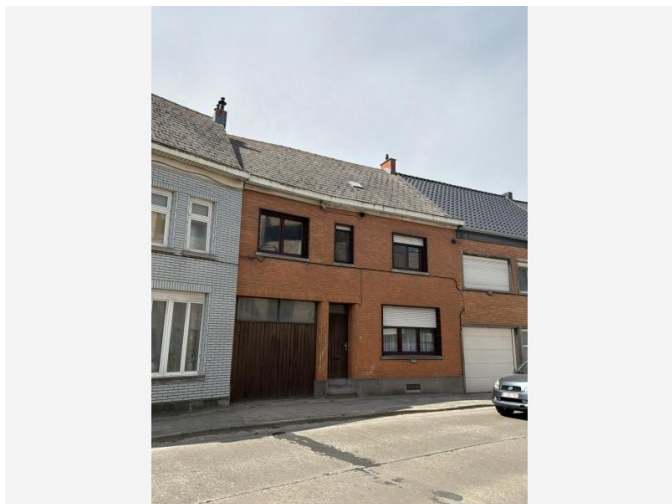
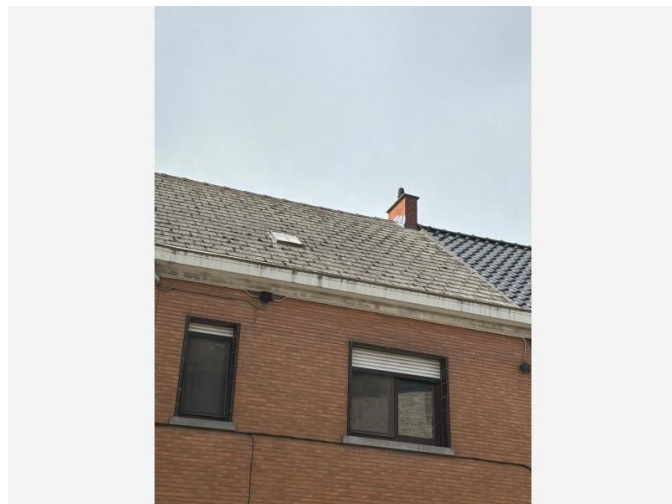
Het asbestmateriaal valt onder de mijlpaal van 2034.

Eindbeoordeling materiaalrisico	Verhoogd materiaalrisico en/of verhoogde kans op vezelvrijgave
---------------------------------	--

Gebondenheid	Categorie 1: hechtgebonden in oorsprong
Asbestsoort (vezeltype)	Crocidoliet aanwezig
Asbestconcentratie	Laag (< 50%)
Afschermingsgraad van het gehele materiaal	Geheel of deels vrij aan de buitenlucht, maar geen contact met binnenlucht
Toestand van het materiaal	Matig beschadigd, matig verweerd

Beschrijving	leien dak
Omgeving	Buiten
Primaire drager	Schuin dak
Asbestmateriaal	Dak- en gevelbekleding - Lei, shingle
Bindmiddel van asbestmateriaal	Cement
Gebondenheid op basis van bindmiddel	Hecht
Hoeveelheid (oppervlakte - aantal)	<ul style="list-style-type: none">• 90,00 m² - 1 stuk
Totale oppervlakte	90,00 m ²
Eenvoudig bereikbaar	Ja
Bevestigingswijze	<ul style="list-style-type: none">• Geschroefd• Genageld, geniet
Identificatiemethode	<p>De asbestdeskundige beoordeelt het materiaal als asbestverdacht en dus asbesthoudend, en dit zonder monstername.</p> <p>Motivatie: Er is een onderzoeksbeperking die monstername verhindert; De ruimte of het materiaal bevindt zich hoger dan 3,5 meter vanaf een vaste ondergrond.</p>
Destructieve handeling voor identificatie	Nee
Opmerking	Geschatte hoeveelheid

Verwijderen

- Zorg voor een veilig beheer. Vermijd het beschadigen van het asbestmateriaal. Controleer de toestand jaarlijks op wijzigingen.
- Hemelwater dat afspoelt van asbestcement daken of gevels kan asbestdeeltjes bevatten. Gebruik het enkel voor gesloten circuits (bv. spoelen toiletten). Reinig na het vervangen van het dak of de gevel de dakgoten en regenwaterput of -ton om asbesthoudend sediment of slib te verwijderen
- Voer bijkomende staalname(s) uit.

- Eenvoudige handelingen: mag via doe-het-zelf of door werknemer(s) met opleidingsattest eenvoudige handelingen
Bij het uitvoeren van eenvoudige handelingen, zoals toegestaan via doe-het-zelfmethoden of door werknemers met een opleidingsattest, is het gebruik van de juiste persoonlijke beschermingsmiddelen (PBM's) verplicht om blootstelling aan asbestvezels te voorkomen. Wij adviseren echter om asbest te laten verwijderen door een werknemer met opleidingscertificaat. Maar het is ook toegestaan via de doe-het-zelfmethode, mits de juiste voorzorgsmaatregelen en PBM's in acht worden genomen. De te gebruiken PBMs zijn:

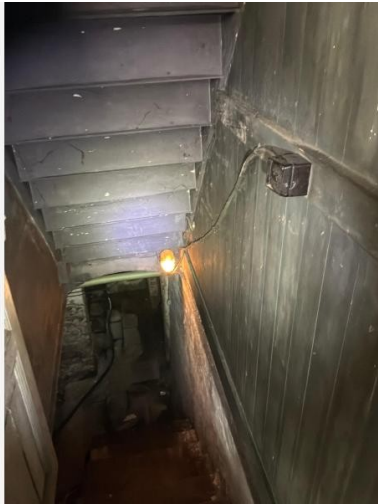
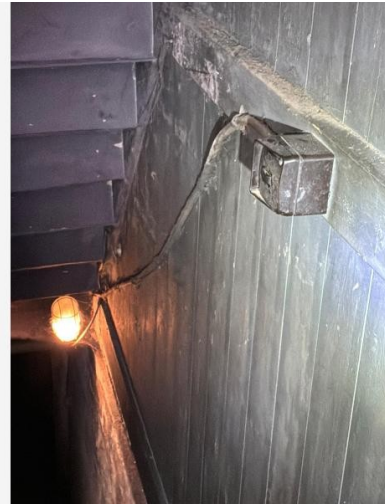
Het asbestmateriaal valt onder de mijlpaal van 2040.

Beschrijving	Bakeliet electra
Omgeving	Binnen
Primaire drager	Communicatie en elektrische infrastructuur en uitrusting
Asbestmateriaal	Plaat, paneel, tablet - Type Bakeliet
Bindmiddel van asbestmateriaal	Kunststof of -hars
Gebondenheid op basis van bindmiddel	Hecht
Hoeveelheid (oppervlakte - dikte - aantal)	<ul style="list-style-type: none">• 0,59 m² - 0,30 cm - 1 stuk
Totaal volume	0,002 m ³
Eenvoudig bereikbaar	Ja
Bevestigingswijze	<ul style="list-style-type: none">• Onbekend
Identificatiemethode	<p>De asbestdeskundige beoordeelt het materiaal als asbestverdacht en dus asbesthoudend, en dit zonder monstername.</p> <p>Motivatie: De monstername brengt andere schade aan dan schade die inherent is aan de monstername.</p>
Destructieve handeling voor identificatie	Nee
Opmerking	<p>Geschatte hoeveelheid</p> <p>Betreft verschillende toepassingen in bakeliet</p>

Zorgvuldig beheren

- Zorg voor een veilig beheer. Vermijd het beschadigen van het asbestmateriaal. Controleer de toestand jaarlijks op wijzigingen.
- Voer bijkomende staalname(s) uit.

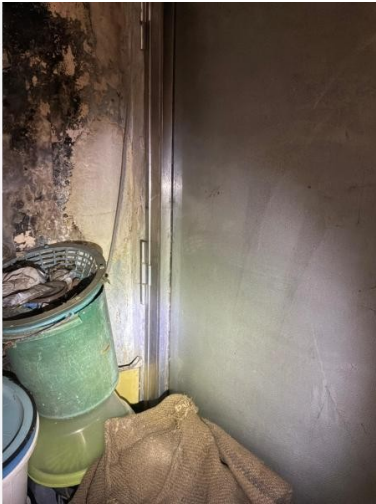
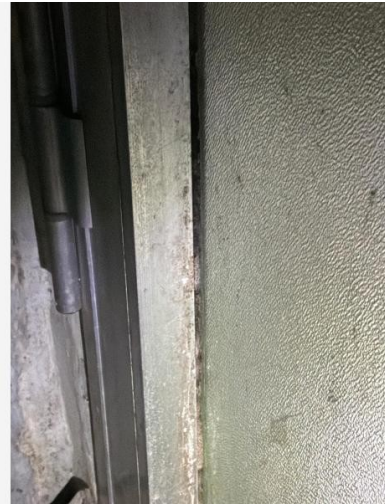
Beschrijving	mastiek alu ramen
Omgeving	Grenst aan binnen- en buitenlucht
Primaire drager	Wandopening verticaal (raam, deur, ...)
Asbestmateriaal	In-situ afwerkingslagen - Pasta, stopverf, voegsel, stopsel, vulsel, mastiek, kitten, ...
Bindmiddel van asbestmateriaal	Kitten, mastiek, pasta
Gebondenheid op basis van bindmiddel	Hecht
Hoeveelheid (gewicht - aantal)	<ul style="list-style-type: none">• 2,00 kg - 1 stuk
Totaal gewicht	2,00 kg
Eenvoudig bereikbaar	Ja
Bevestigingswijze	<ul style="list-style-type: none">• Verlijmd, ingegoten, versmeerd
Identificatiemethode	De asbestdeskundige beoordeelt het materiaal als asbesthoudend, en dit zonder monstername.
Destructieve handeling voor identificatie	Nee
Opmerking	Geschatte hoeveelheid. Amfibool vezels zichtbaar met blote oog, geen crocidoliet aanwezig.

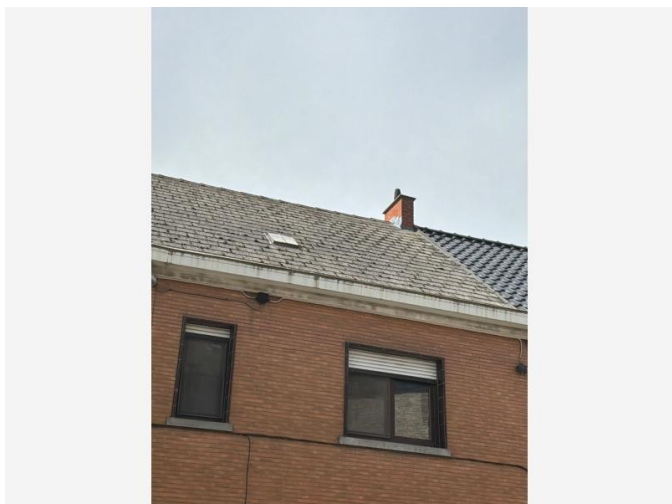
(Asbest)materiaal	Rookgaskanaal
Karakterisatie	Asbest (verdacht)
Primaire drager	HVAC infrastructuur en uitrusting

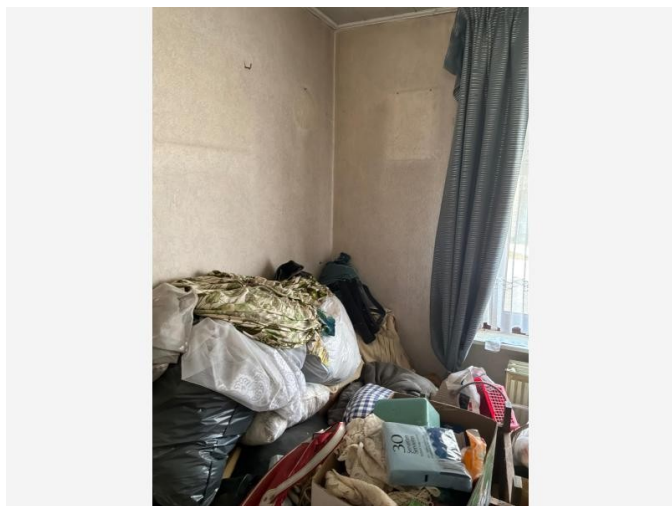
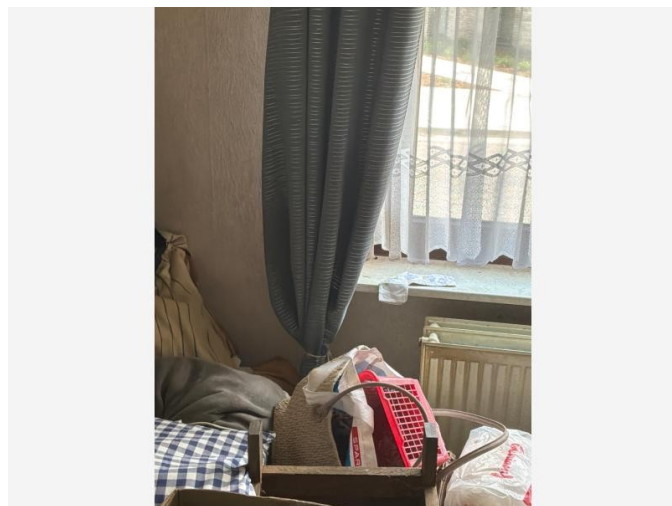
Beschrijving	pleisterwerk wanden
Omgeving	Binnen
Primaire drager	Binnenwand
Bindmiddel van materiaal	Gips - kalk
Gebondenheid op basis van bindmiddel	Niet-hechtgebonden
Hoeveelheid (oppervlakte - dikte - aantal)	• 115,00 m ² - 1,00 cm - 1 stuk
Totaal volume	1,15 m ³
Identificatiemethode	Een monstername door de asbestdeskundige met laboanalyse door een asbestlabo.
Destructieve handeling voor identificatie	Nee
Opmerking	Geschatte hoeveelheid. Monsters genomen conform IP2. Ruimtes niet aanwezig:

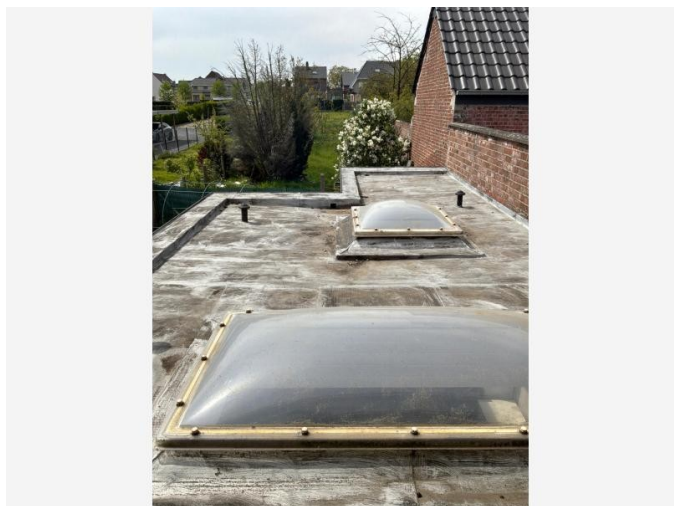
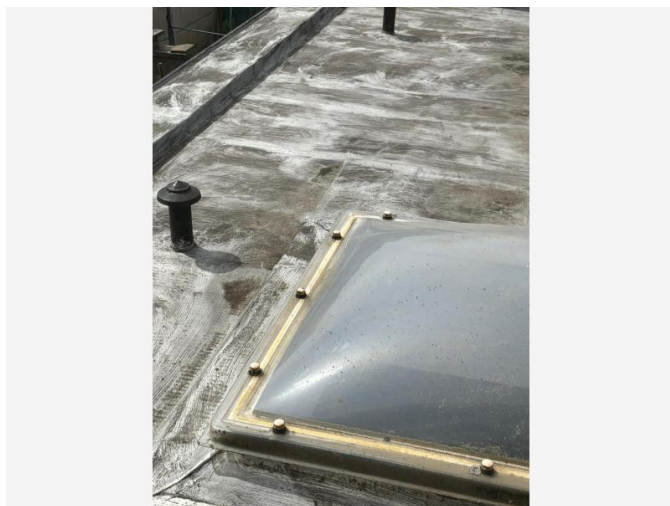
Beschrijving	roofing dak
Omgeving	Buiten
Primaire drager	Plat dak
Bindmiddel van materiaal	Bitumen (roofing, teer, asfalt)
Gebondenheid op basis van bindmiddel	Hecht
Hoeveelheid (oppervlakte - aantal)	• 30,00 m ² - 1 stuk
Totale oppervlakte	30,00 m ²
Identificatiemethode	Een monstername door de asbestdeskundige met laboanalyse door een asbestlabo.
Destructieve handeling voor identificatie	Nee
Opmerking	GESchatte heoveelheid. Er kan enkel een uitspraak gedaan worden over de bovenste laag. Mogelijks bevinden er zich nog enkele lagen onder de toplaag.

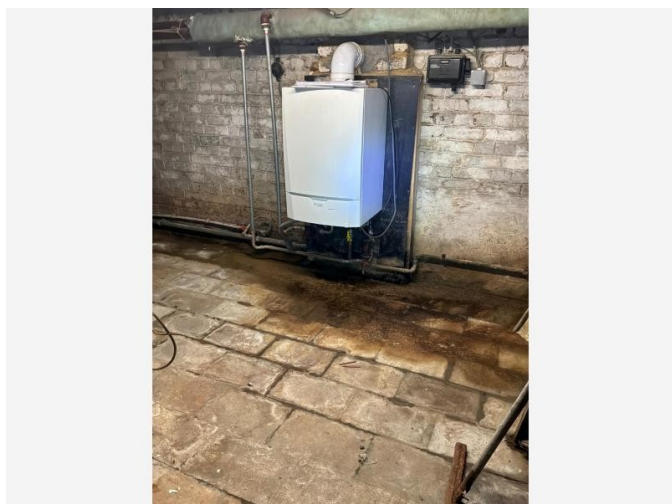
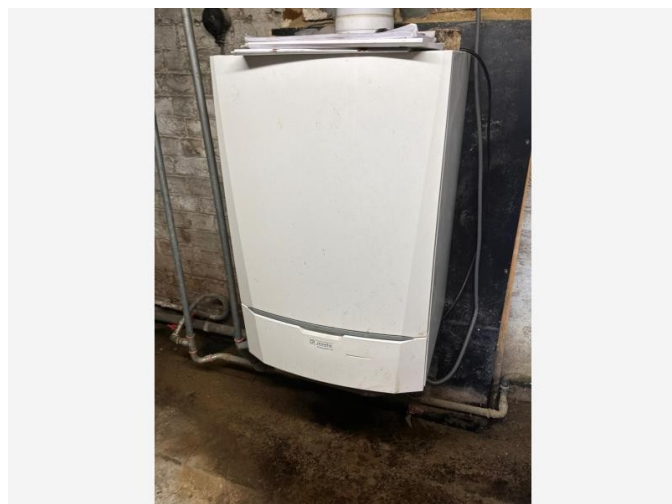
Fiche 14: Ketel: Geen asbest verdachte pakkingen waarneembaar

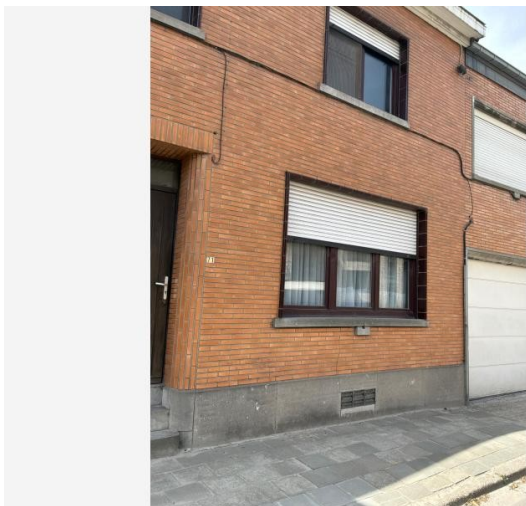
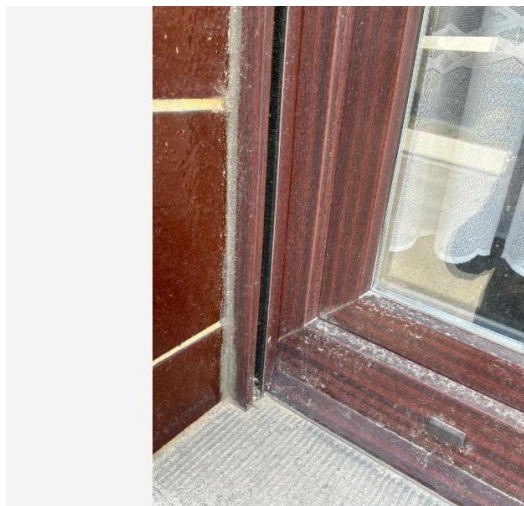
Fiche 15: mastiek type: niet asbest verdacht

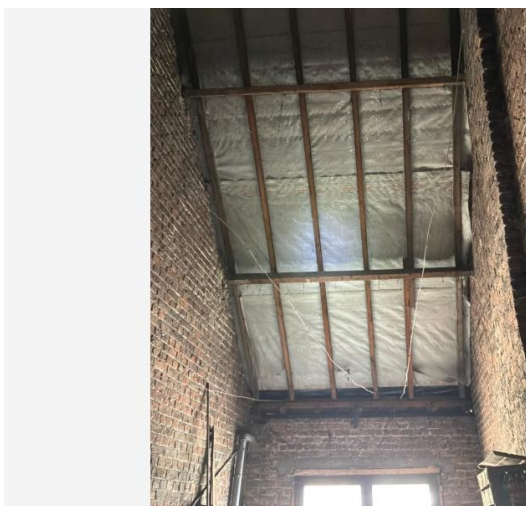
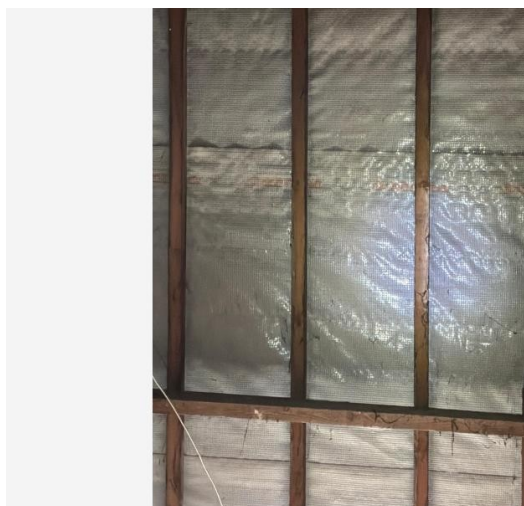
Fiche 16: Onderdak type: niet asbest verdacht
