Asbestinventarisatetest

Bakkerstraat 58, 9860 Oosterzele

Attestnummer : 20260408-000137.000

Uitgegeven op : 08.04.2026

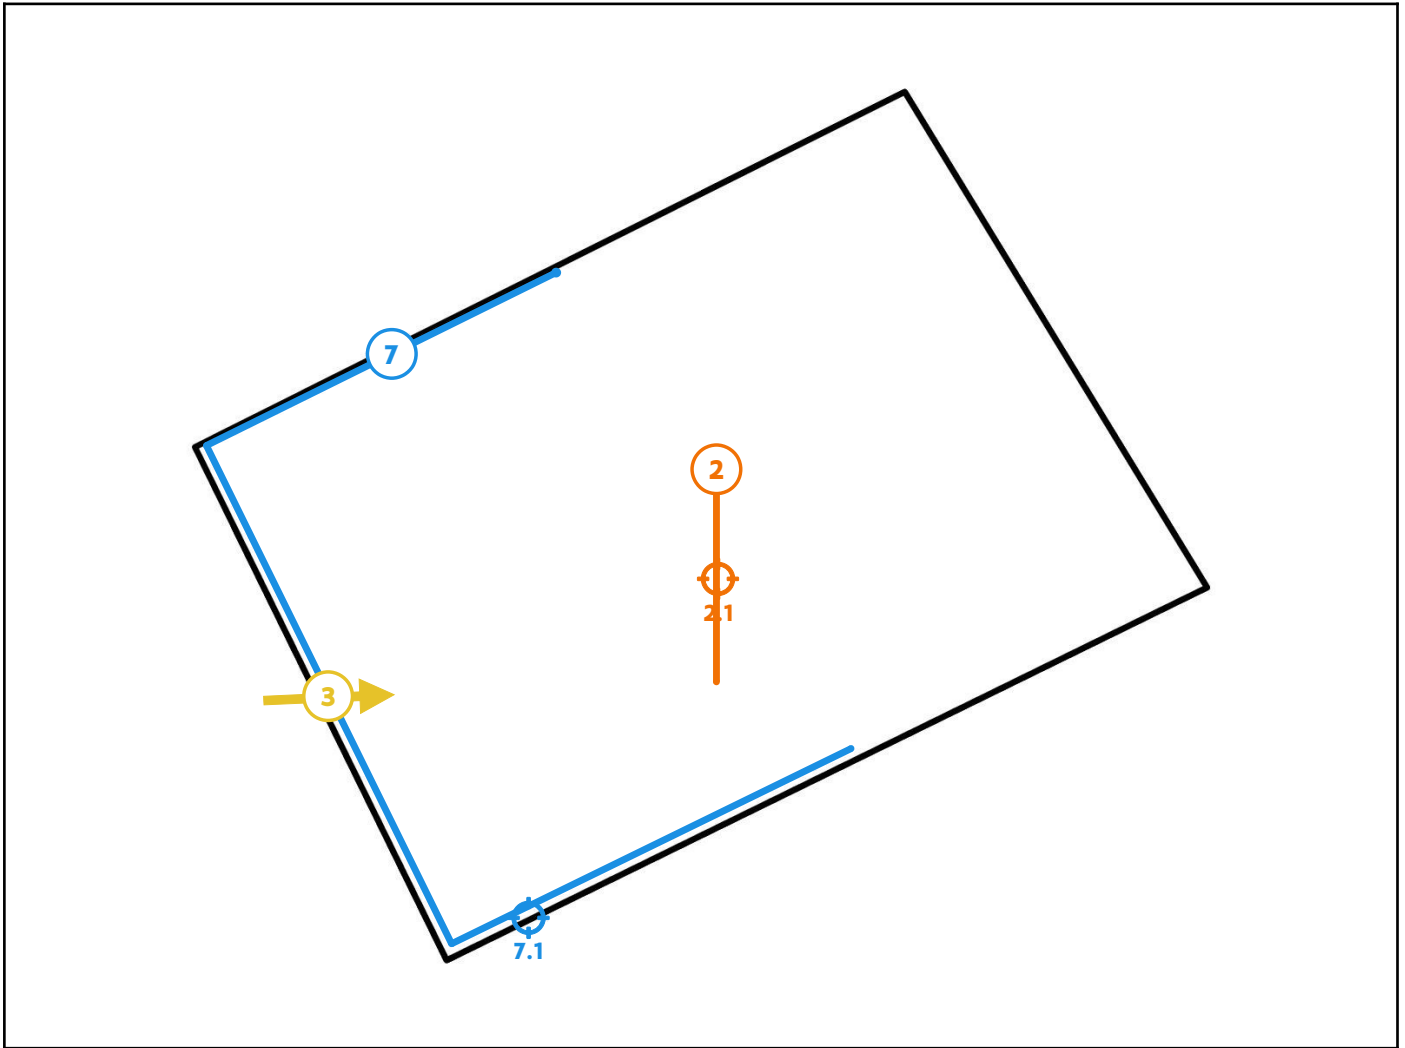
Plan 1.2: niveau -1

Beschrijving	Type	Actie
2. Steunpilaar	Asbestmateriaal	Maatregelen nemen
2.1 Code: steunpilaar	Puntmonster	-
3. Bakeliet schakelaar	Asbestmateriaal	Zorgvuldig beheren
7. Pleisterwerk wand met staalname	Geen asbest	-
7.1 Code: Wandpleister	Mengmonster	-

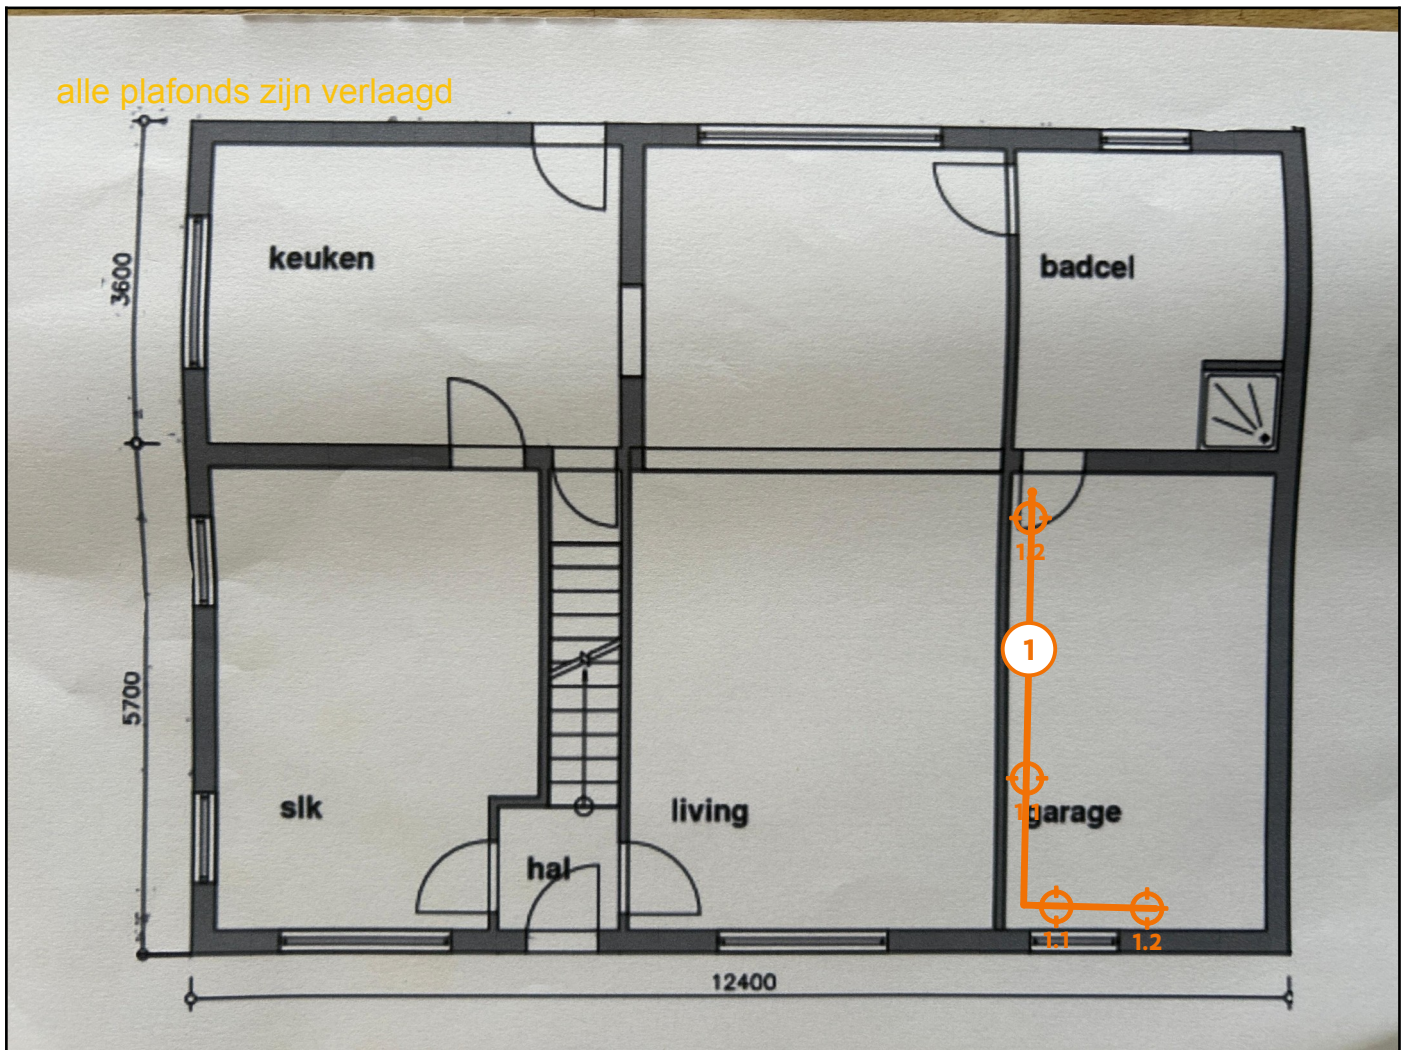
Plan 1.4: niveau 0

Beschrijving	Type	Actie
1. Thermische isolatie met staalname	Asbestmateriaal	Verwijderen
1.1 Code: thermische isolatie bocht	Mengmonster	-
1.2 Code: thermische isolatie recht stuk	Mengmonster	-
5. Verlaagde plafonds	Advies	-

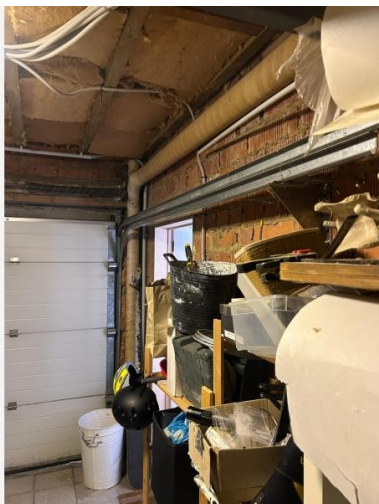
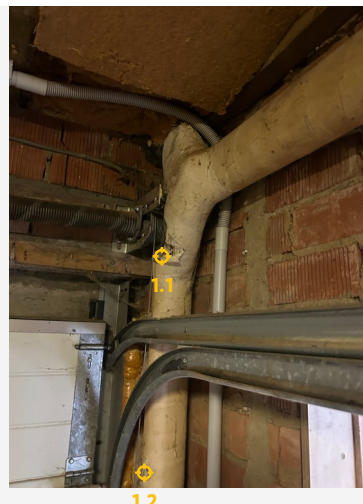
Het asbestmateriaal valt onder de mijlpaal van 2034.

Verwijderen

Eindbeoordeling materiaalrisico	Verhoogd materiaalrisico en/of verhoogde kans op vezelvrijgave
---------------------------------	--

Gebondenheid	Categorie 2: niet-hechtgebonden met matrix
Asbestsoort (vezeltype)	Crocidoliet aanwezig
Asbestconcentratie	Laag (< 50%)
Afschermingsgraad van het gehele materiaal	Geheel of deels vrij aan de binnenlucht, maar geen contact met binnenluchtstromen
Toestand van het materiaal	Licht beschadigd, licht verweerd. Intacte calciumsilicaatplaat of materiaal met categorie 3-gebondenheid

#	Type	Referentie	Resultaat
1.1	Mengmonster	thermische isolatie bocht	Crocidoliet, Amosiet
1.2	Mengmonster	thermische isolatie recht stuk	Crocidoliet, Amosiet

Beschrijving	Thermische isolatie met staalname
Omgeving	Binnen
Primaire drager	HVAC infrastructuur en uitrusting
Asbestmateriaal	In-situ afwerkingslagen - Thermische isolatie
Bindmiddel van asbestmateriaal	Gips - kalk
Gebondenheid op basis van bindmiddel	Niet-hechtgebonden
Hoeveelheid (lengte - omtrek - dikte - aantal)	<ul style="list-style-type: none">• 10,00 m - 15,00 cm - 1,50 cm - 1 stuk
Totaal volume	0,023 m ³
Eenvoudig bereikbaar	Ja
Bevestigingswijze	<ul style="list-style-type: none">• Verlijmd, ingegoten, versmeerd
Identificatiemethode	Een monstername door de asbestdeskundige met laboanalyse door een asbestlabo.
Destructieve handeling voor identificatie	Nee
Opmerking	Er zijn buizen met thermische isolatie aanwezig van verschillende diameters.

- Zorg voor een veilig beheer. Vermijd het beschadigen van het asbestmateriaal. Controleer de toestand jaarlijks op wijzigingen.

- Hermetische zone (erkend asbestverwijderaer)
Dit betreft een niet-hechtgebonden asbestmateriaal. Het verwijderen van deze toepassing kan een grote vezelvrijgave tot gevolg hebben. Deze toepassing kan enkel verwijderd worden in een hermetische zone door een erkend asbestverwijderaer..
De lijst van erkende asbestverwijderaars is te vinden op: www.werk.belgie.be - Erkenningen.
Bewaar bewijsdocumenten van de asbestverwijdering (facturen, werkplannen, foto's, afgiftebewijzen afval, vrijgavemetingen) met het oog op een correcte actualisatie van het asbestattest.

Dit betreft een hechtgebonden asbestmateriaal dat bij de verwijdering hoogstwaarschijnlijk gebroken of gescheurd zal worden. Het verwijderen van deze toepassing kan een grote vezelvrijgave tot gevolg hebben. Deze toepassing kan enkel verwijderd worden in een hermetische zone door een erkend asbestverwijderaars.

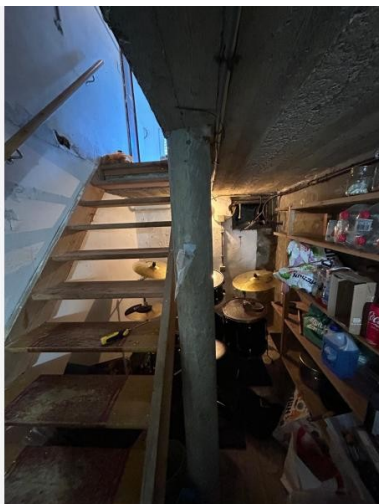
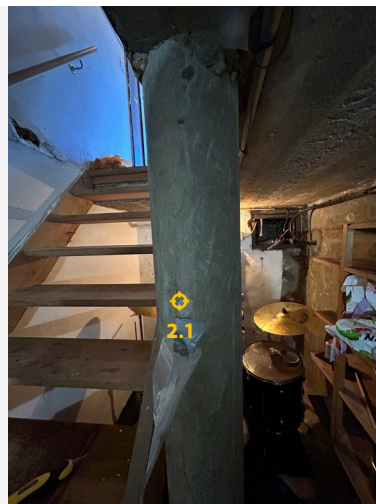
Het asbestmateriaal valt onder de mijlpaal van 2040.

Maatregelen nemen

Eindbeoordeling materiaalrisico	Verhoogd materiaalrisico en/of verhoogde kans op vezelvrijgave
---------------------------------	--

Gebondenheid	Categorie 1: hechtgebonden in oorsprong
Asbestsoort (vezeltype)	Crocidoliet aanwezig
Asbestconcentratie	Laag (< 50%)
Afschermingsgraad van het gehele materiaal	Geheel of deels vrij aan de binnenlucht, maar geen contact met binnenluchtstromen
Toestand van het materiaal	Licht beschadigd, licht verweerd. Intacte calciumsilicaatplaat of materiaal met categorie 3-gebondenheid

#	Type	Referentie	Resultaat
2.1	Puntmonster	steunpilaar	Crocidoliet, Chrysotiel

Beschrijving	Steunpilaar
Omgeving	Binnen
Primaire drager	Fundering-draagstructuur (horizontaal, verticaal)
Asbestmateriaal	steunpilaar
Bindmiddel van asbestmateriaal	Cement
Gebondenheid op basis van bindmiddel	Hecht
Hoeveelheid (gewicht - aantal)	<ul style="list-style-type: none">• 30,00 kg - 1 stuk
Totaal gewicht	30,00 kg
Eenvoudig bereikbaar	Nee <ul style="list-style-type: none">• Verwijdering tast de bouwkundige integriteit aan.
Bevestigingswijze	<ul style="list-style-type: none">• Geklemd
Identificatiemethode	Een monstername door de asbestdeskundige met laboanalyse door een asbestlabo.
Destructieve handeling voor identificatie	Nee

- Zorg voor een veilig beheer. Vermijd het beschadigen van het asbestmateriaal. Controleer de toestand jaarlijks op wijzigingen.

- Eenvoudige handelingen: mag via doe-het-zelf of door werknemer(s) met opleidingsattest eenvoudige handelingen
Hechtgebonden asbest:
Als dit materiaal verwijderd kan worden zonder het te breken, te beschadigen... , dan mag met dit met eenvoudige handelingen.
Vermijd stofvorming en stofverspreiding op elk moment van de werken. Bevochtig of fixeer het materiaal.
Het gebruik van sneldraaiende werktuigen (boormachine, slijpschijf, hogedrukreiniger...) is

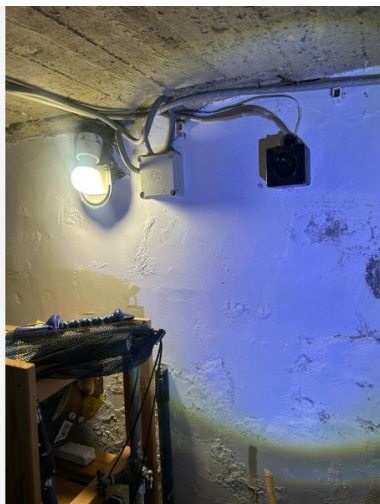
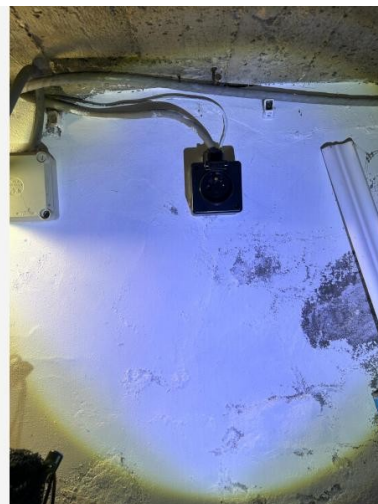
Het asbestmateriaal valt onder de mijlpaal van 2040.

Zorgvuldig beheren

Eindbeoordeling materiaalrisico	Laag materiaalrisico en/of verlaagde kans op vezelvrijgave
---------------------------------	--

Gebondenheid	Categorie 1: hechtgebonden in oorsprong
Asbestsoort (vezeltype)	Crocidoliet aanwezig
Asbestconcentratie	Laag (< 50%)
Afschermingsgraad van het gehele materiaal	Geheel of deels vrij aan de binnenlucht, maar geen contact met binnenluchtstromen
Toestand van het materiaal	Onbeschadigd, niet verweerd

Beschrijving	Bakeliet schakelaar
Omgeving	Binnen
Primaire drager	Communicatie en elektrische infrastructuur en uitrusting
Asbestmateriaal	Plaat, paneel, tablet - Type Bakeliet
Bindmiddel van asbestmateriaal	Kunststof of -hars
Gebondenheid op basis van bindmiddel	Hecht
Hoeveelheid (oppervlakte - dikte - aantal)	<ul style="list-style-type: none">• 0,50 m² - 0,30 cm - 7 stuks
Totaal volume	0,011 m ³
Eenvoudig bereikbaar	Ja
Bevestigingswijze	<ul style="list-style-type: none">• Geschroefd
Identificatiemethode	<p>De asbestdeskundige beoordeelt het materiaal als asbestverdacht en dus asbesthoudend, en dit zonder monstername.</p> <p>Motivatie: De monstername brengt andere schade aan dan schade die inherent is aan de monstername.</p>
Destructieve handeling voor identificatie	Nee
Opmerking	<p>Aangegeven hoeveelheden en gewichten berusten louter op grove inschattingen en kunnen niet gebruikt worden in het kader van een meetstaat voor werken.</p> <p>Min 7 waargenomen.</p>

- Zorg voor een veilig beheer. Vermijd het beschadigen van het asbestmateriaal. Controleer de toestand jaarlijks op wijzigingen.
- Voer bijkomende staalname(s) uit.

- Eenvoudige handelingen: mag via doe-het-zelf of door werknemer(s) met opleidingsattest eenvoudige handelingen
Eenvoudig in zijn geheel te demonteren zonder stofvorming.
Bakeliet is niet bemonsterbaar via het niet - destructief onderzoek.
Bakeliet kan asbest bevatten. Bij sloop of renovatie moet dit materiaal verwijderd worden.
Deze toepassing in bakeliet staat in verbinding met de electriciteit van het pand.
Laat deze toepassing wegnemen door een vakman, electricien.

Zorg ervoor dat bij het wegnemen het materiaal niet breekt.

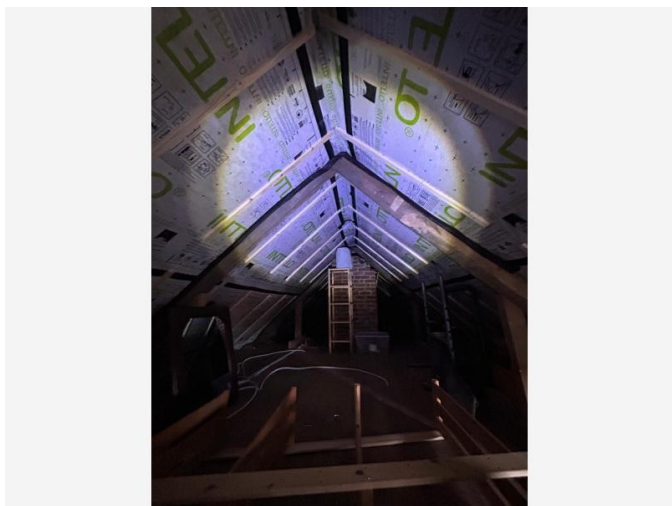
Situeringfoto

Tijdelijke beperking

Reden: Het te onderzoeken materiaal situeert zich hoger dan 3,50 m te rekenen vanaf een veilige ondergrond

Uitleg van de asbestdeskundige: Onderdak niet waarneembaar door de afwerkingsgraag van het interieur, isolatie, voorzetwanden als ook de hoogte.

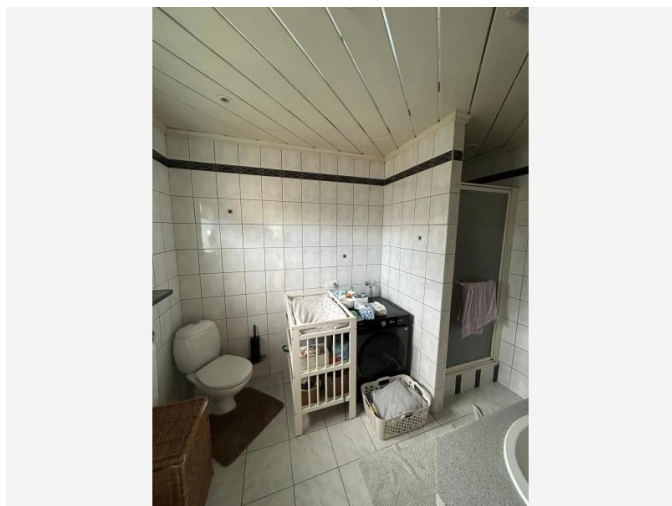
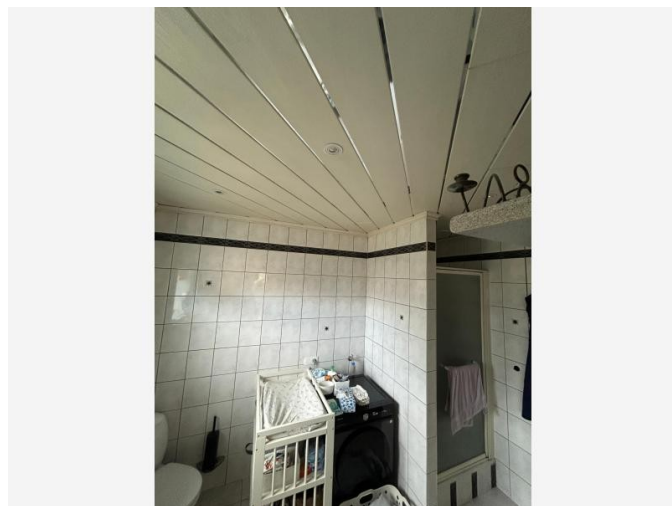
Er werden verlaagde plafonds aangebracht.

De verlaagde plafonds bestaan uit volgende materialen: gipsplaten, hout en kunststof.

De deskundige kan geen uitspraak doen over onderliggende materialen .

Op de dag van de inspectie was het materiaal van de verlaagde plafonds niet definieerbaar. (hout, gipskarton, kunststof...)

De adi is opzoek gegaan naar de smeerlaag van eventuele gipskarton platen. De smeerlagen waren niet waarneembaar.

Daarbij kan een aanvullend destructief onderzoek uitsluitel bieden .

Wees waakzaam bij afbraak.

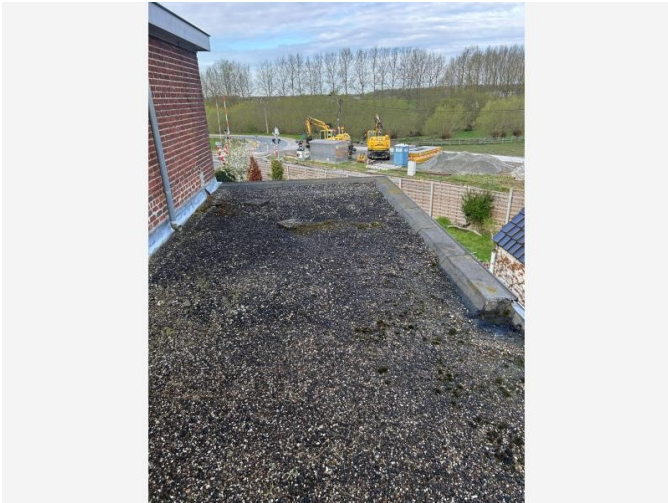
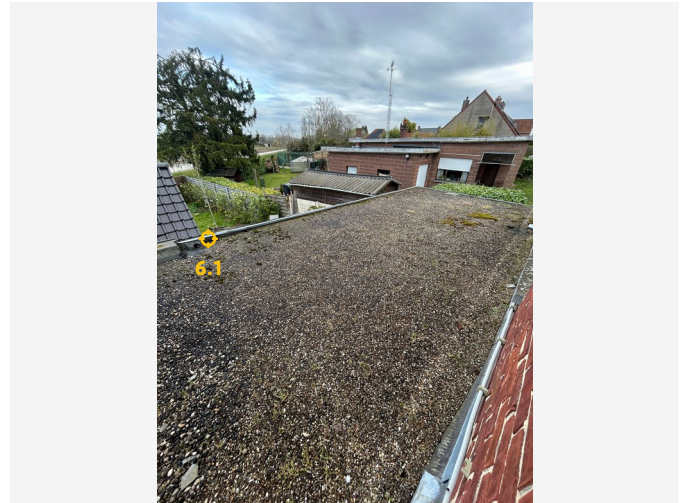
Fiche 6: Roofing met staalafname

Geen asbest

#	Type	Referentie	Resultaat
6.1	Puntmonster	roofing	Geen asbest

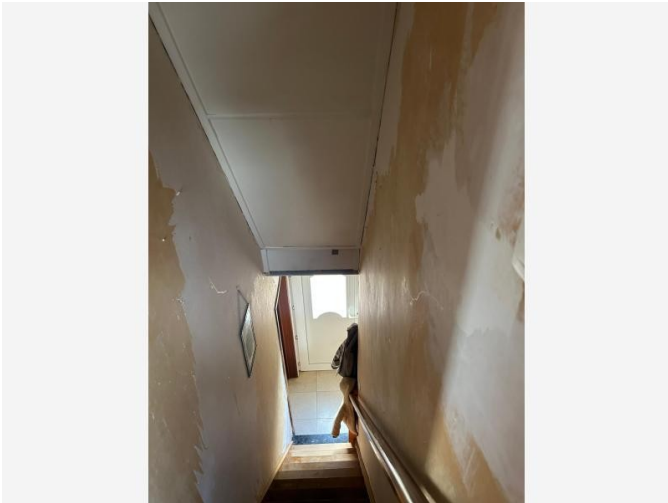
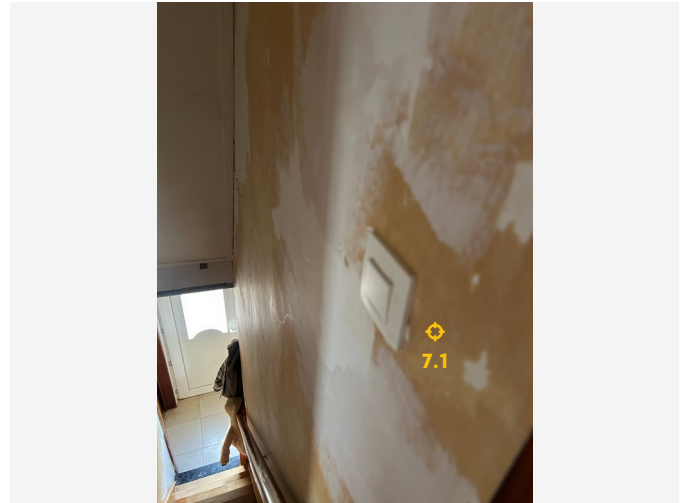
Geen asbest

#	Type	Referentie	Resultaat
7.1	Mengmonster	Wandpleister	Geen asbest
