# Asbestinventarisatetest

Kluizendorpstraat 29A, 9940 Evergem

Attestnummer : **20260505-000071.000**

**Asbestveilig** (maar mogelijk niet asbestvrij)

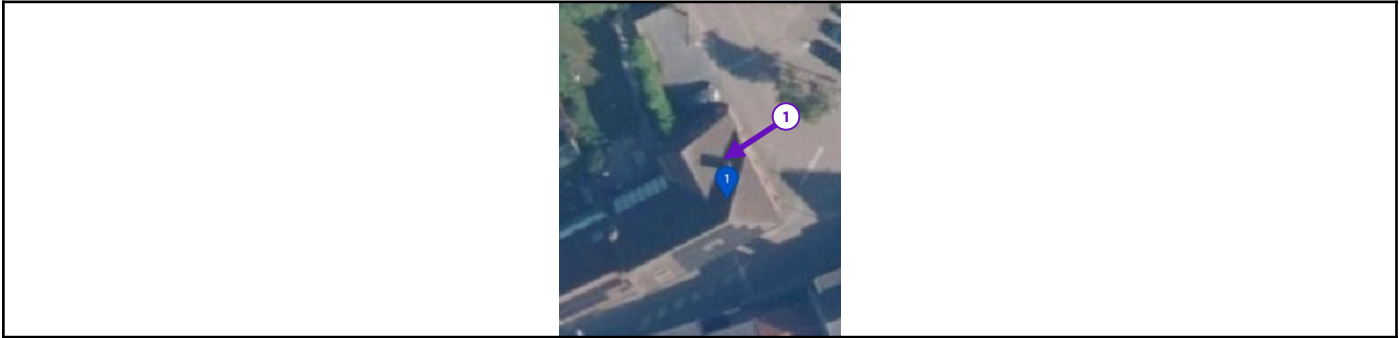
# Plan 1.8: Dakenplan

| Beschrijving | Type | Actie |
|---|---|---|
| 1. Schouw | Beperking | - |

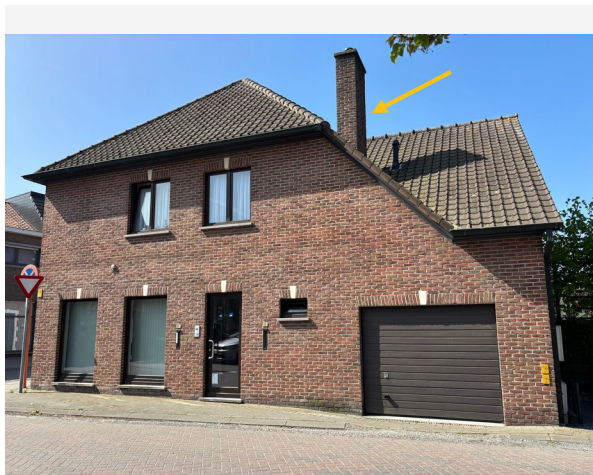
*Situeringsfoto*

**Reden:** Het te onderzoeken materiaal situeert zich hoger dan 3,50 m te rekenen vanaf een veilige ondergrond

**Uitleg van de asbestdeskundige:** De schouw bevat binnenin mogelijk een asbestcement rookgaskanaal. Laat dit onderzoeken bij eventuele werken.

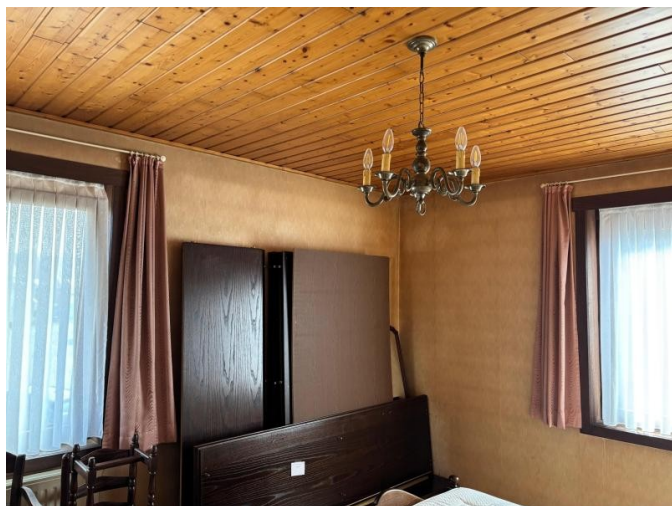
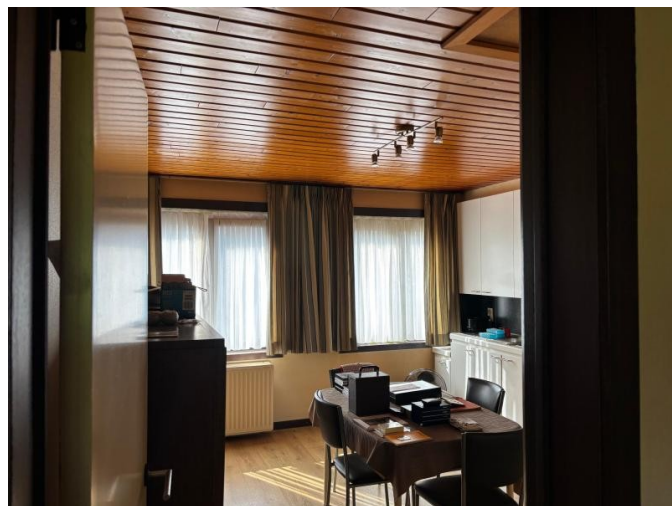
Plafonds bestaande uit voorzetpanelen. De plafonds werden afgewerkt met niet-asbestverdachte voorzetpanelen (hout/mdf/gipskarton) die inspectie van de bedekte structuur (opbouw, pleisterwerk) verhinderen. Staalname in gyprocnaden is niet mogelijk zonder destructieve monstername.

| Basis voor advies | De asbestdeskundige beoordeelt het materiaal als niet-asbestverdacht. |

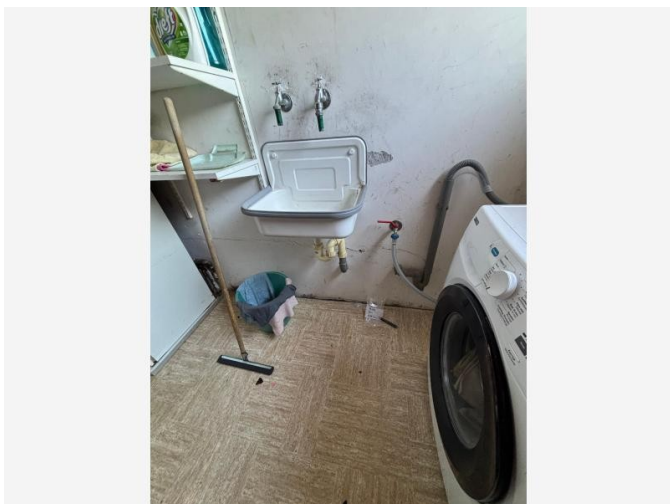
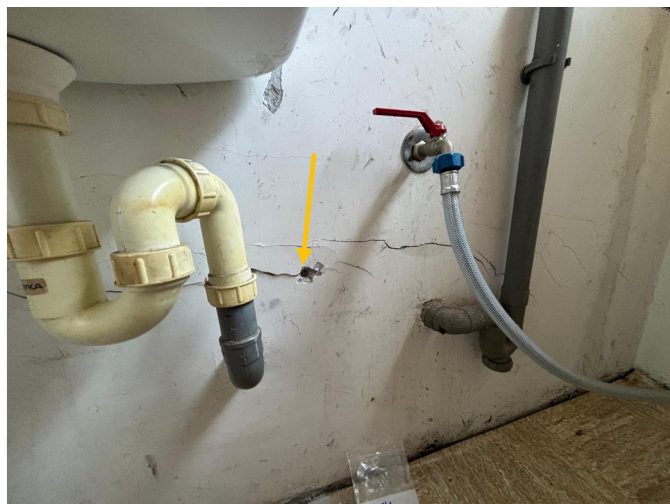
## Fiche 3: Pleisterwerk wanden

Geen asbest

| # | Type | Referentie | Resultaat |
|---|---|---|---|
| 3.1 | Mengmonster | MN 01 | Geen asbest |

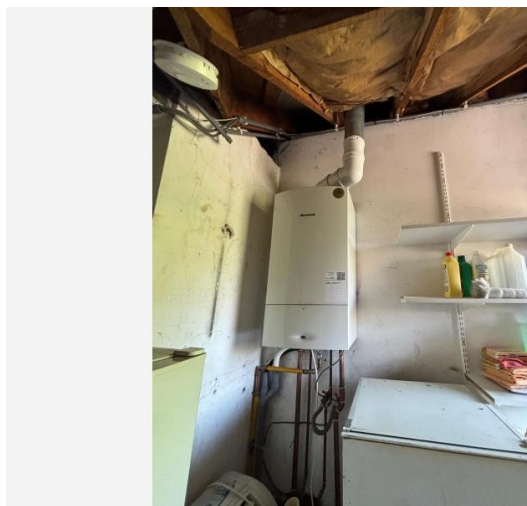
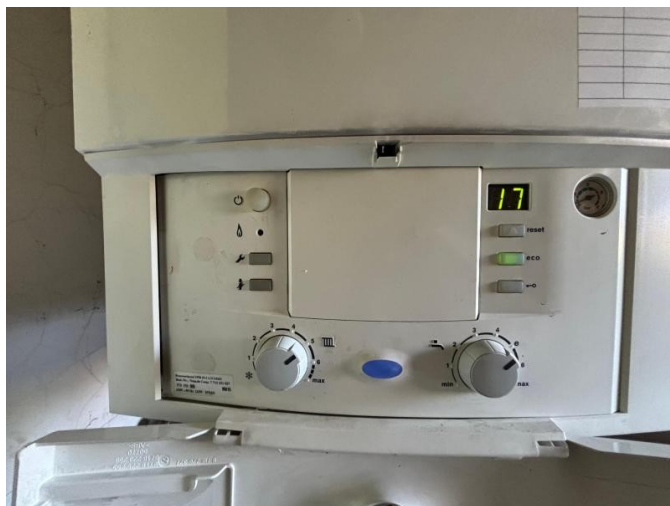
### Fiche 4: CV-ketel (niet verdacht)

| Beschrijving | Notitie | Terug te vinden op plannen |
|---|---|---|
| Fiche 4: CV-ketel (niet verdacht) | De CV-ketel (dichtingen, isolerend materiaal) is niet asbestverdacht. | Plan 1.2: Plan verdiep |

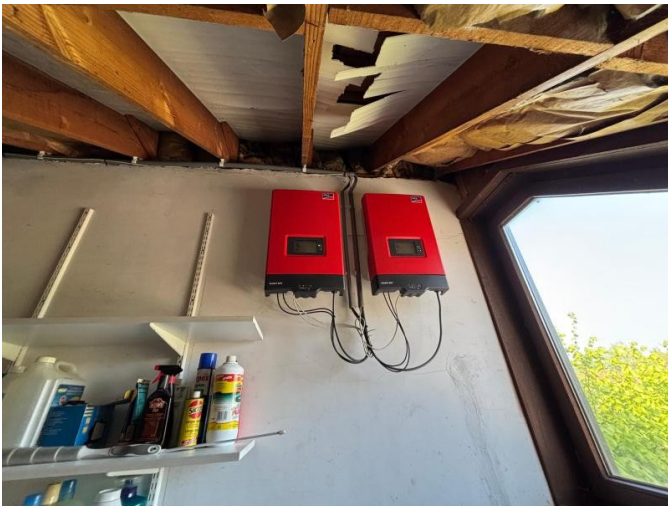
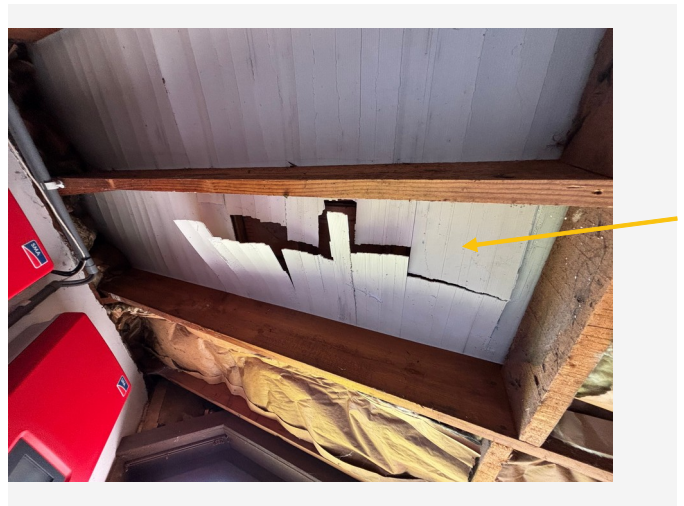
## Fiche 5: Geen asbestverdacht onderdak aangetroffen

| Beschrijving | Notitie | Terug te vinden op plannen |
|---|---|---|
| Fiche 5: Geen asbestverdacht onderdak aangetroffen | Het onderdak is opgebouwd uit niet asbestverdachte platen ( PVC - Biplex platen). | Plan 1.7: Dakenplan |

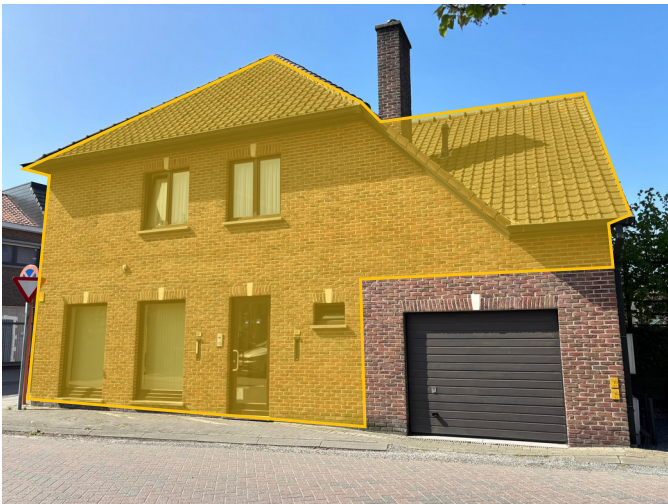
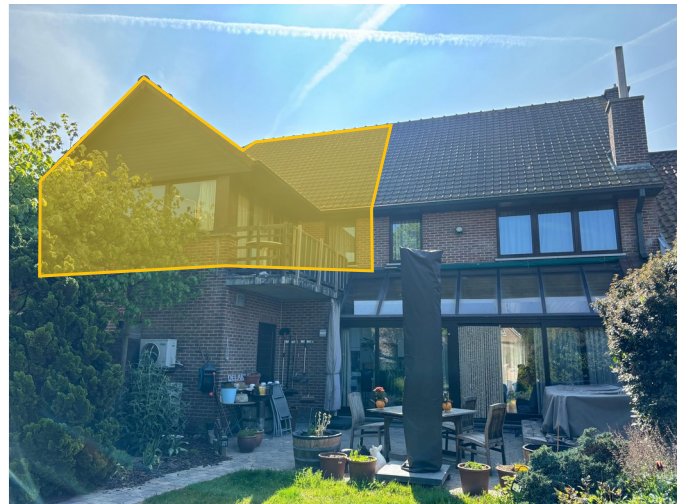
## Fiche 6: Dakbedekking bestaande uit pannen (niet verdacht)

| Beschrijving | Notitie | Terug te vinden op plannen |
|---|---|---|
| Fiche 6: Dakbedekking bestaande uit pannen (niet verdacht) | De dakbedekking is niet-asbestverdacht (. keramische dakpannen) | Plan 1.6: Dakenplan |

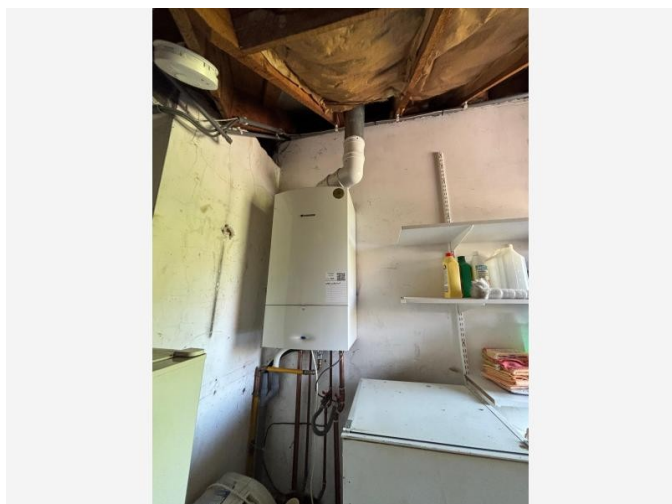
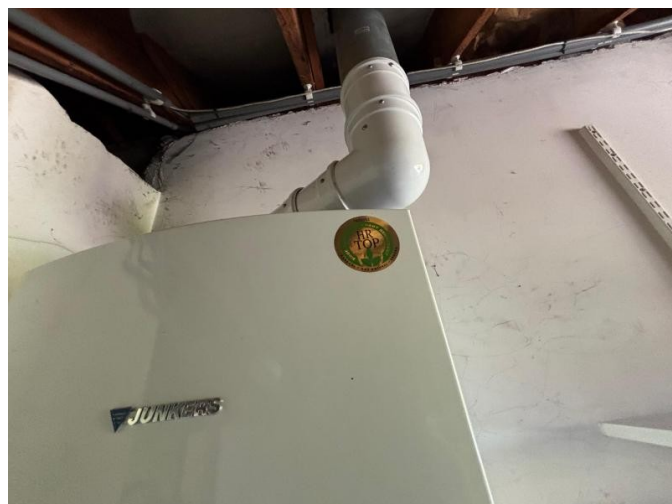
### Fiche 7: Leidingisolatie (niet aanwezig)

| Beschrijving | Notitie | Terug te vinden op plannen |
|---|---|---|
| Fiche 7: Leidingisolatie (niet aanwezig) | Er is geen asbestverdachte leidingisolatie aanwezig. | - |

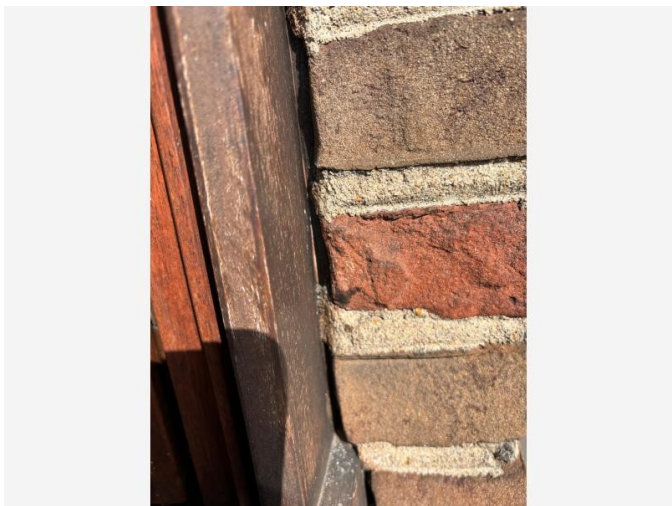
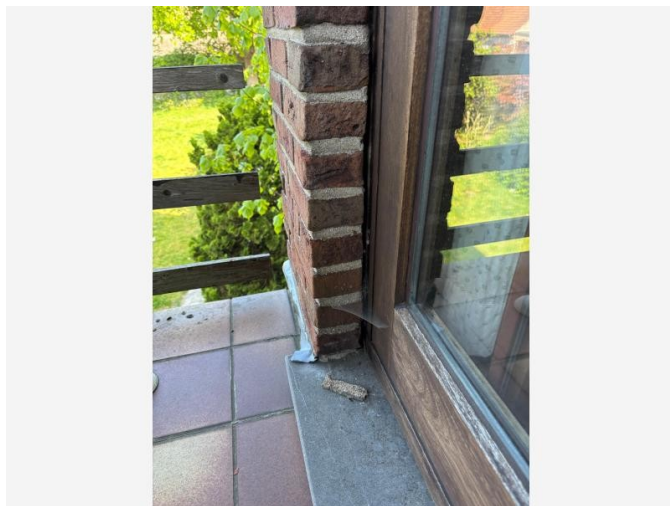
## Fiche 8: Mastiek (niet aanwezig)

| Beschrijving | Notitie | Terug te vinden op plannen |
|---|---|---|
| Fiche 8: Mastiek (niet aanwezig) | Er is geen asbestverdachte mastiek aanwezig. Er is geen kit/mastiek aanwezig bij de aansluiting van het schrijnwerk met het gevelmetselwerk. | - |
