# Asbestinventarisatetest

Essensteenweg 5, 2950 Kapellen

Attestnummer : 20260422-000503.000

Uitgegeven op : 22.04.2026

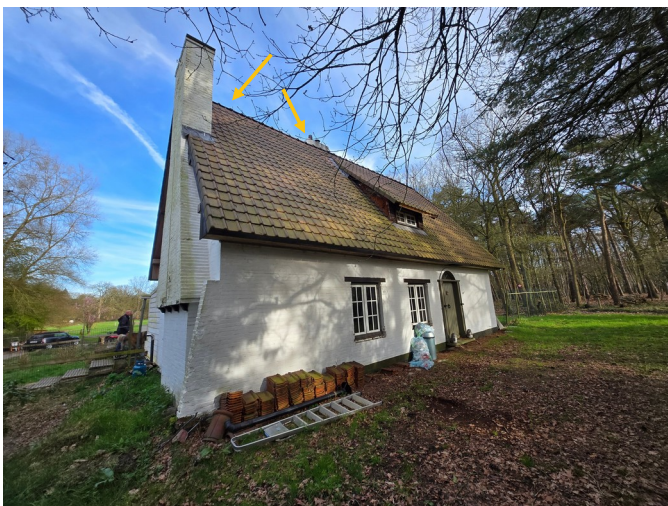
Situeringfoto

### Tijdelijke beperking

**Reden:** Het te onderzoeken materiaal situeert zich hoger dan 3,50 m te rekenen vanaf een veilige ondergrond

**Uitleg van de asbestdeskundige:** Het rookgaskanaal kan niet worden beoordeeld. Aan de binnenzijde is de kachel aangesloten. Aan de buitenzijde is het hoger dan 3,5 meter om de schoorsteen te inspecteren. Het is niet zichtbaar of er een asbestverdacht rookgaskanaal aanwezig is in de schoorsteen.

(Asbest)materiaal	Rookgaskanaal
Karakterisatie	Asbest (verdacht)
Primaire drager	HVAC infrastructuur en uitrusting

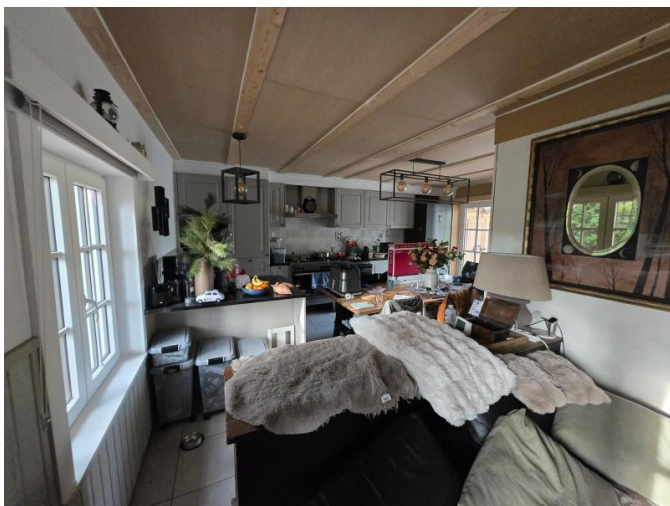
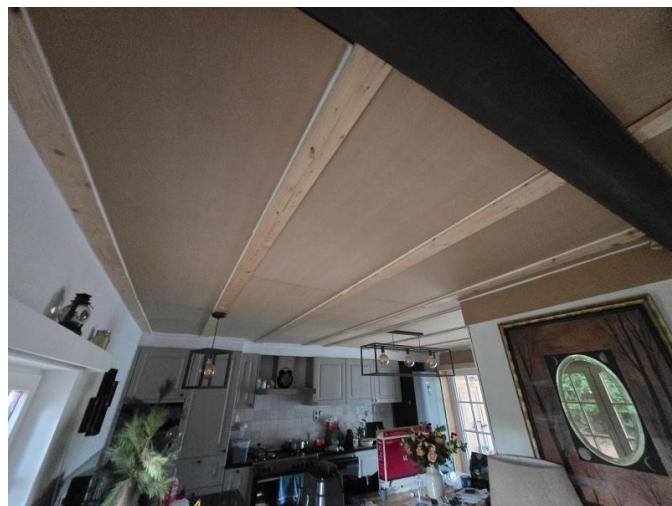
De plafonds zijn gemaakt van niet-asbestverdachte materialen (bijvoorbeeld laminaat, gyproc, ...), deze toepassingen zijn niet asbestverdacht. We hebben echter niet kunnen vaststellen of er mogelijk asbestverdachte of asbesthoudende materialen achter deze toepassingen aanwezig zijn. Bij renovatie of sloop is het aangeraden om een destructief onderzoek te laten uitvoeren van deze toepassingen.

Basis voor advies	Verder destructief onderzoek indien noodzakelijk
Primaire drager	Plafond

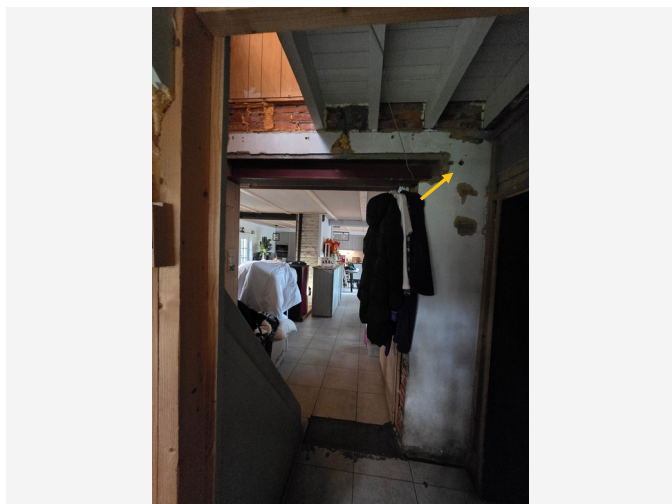
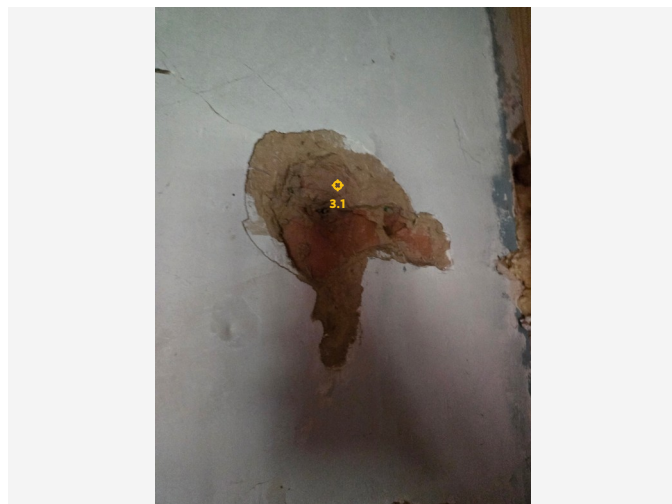
## Conclusie

Geen asbest

#	Type	Referentie	Resultaat
3.1	Mengmonster	M1	Geen asbest

<b>Beschrijving</b>	Pleisterwerk muur
<b>Omgeving</b>	Binnen
<b>Primaire drager</b>	Binnenwand
<b>Bindmiddel van materiaal</b>	Gips - kalk
<b>Gebondenheid op basis van bindmiddel</b>	Niet-hechtgebonden
<b>Hoeveelheid (oppervlakte - dikte - aantal)</b>	• 50,00 m <sup>2</sup> - 0,50 cm - 1 stuk
<b>Totaal volume</b>	0,25 m <sup>3</sup>
<b>Identificatiemethode</b>	Een monstername door de asbestdeskundige met laboanalyse door een asbestlabo.
<b>Destructieve handeling voor identificatie</b>	Nee
<b>Opmerking</b>	Staalnamepunten  Mengstaal +00 Slaapkamer Zone trap Natte ruimte : geen pleisterwerk Stooklokaal: nvt

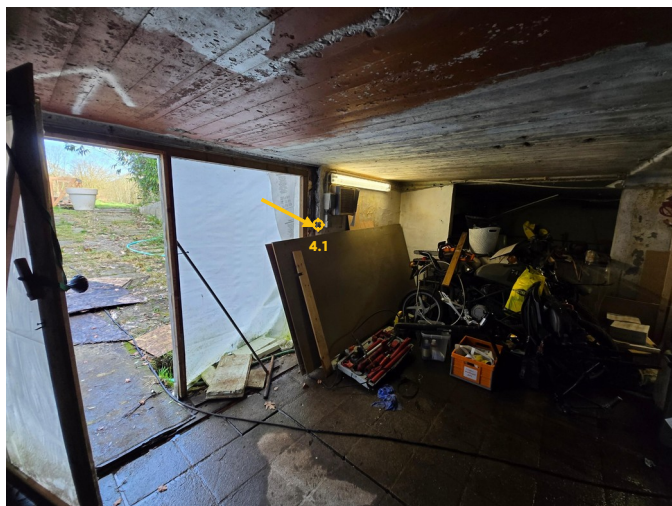
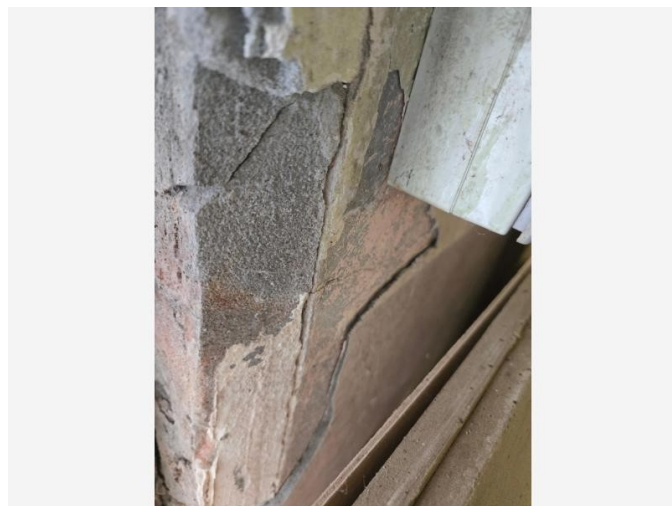
## Fiche 4: Cementering kelder

## Conclusie

Geen asbest

#	Type	Referentie	Resultaat
4.1	Mengmonster	M2	Geen asbest

<b>Beschrijving</b>	Cementering kelder
<b>Omgeving</b>	Binnen
<b>Primaire drager</b>	Wand vrijstaand (scheidingsmuur, ...)
<b>Bindmiddel van materiaal</b>	Cement
<b>Gebondenheid op basis van bindmiddel</b>	Hecht
<b>Hoeveelheid (gewicht - aantal)</b>	<ul style="list-style-type: none"><li>• 200,00 kg - 1 stuk</li></ul>
<b>Totaal gewicht</b>	200,00 kg
<b>Identificatiemethode</b>	Een monstername door de asbestdeskundige met laboanalyse door een asbestlabo.
<b>Destructieve handeling voor identificatie</b>	Nee

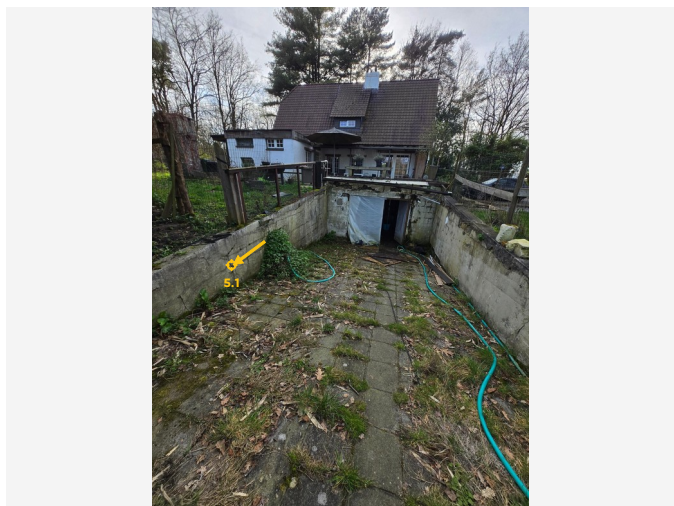
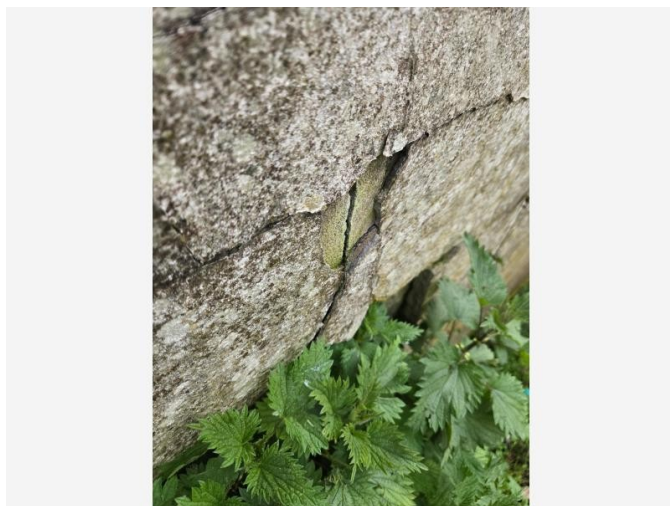
## Conclusie

Geen asbest

#	Type	Referentie	Resultaat
5.1	Mengmonster	M3	Geen asbest

<b>Beschrijving</b>	cementering buiten
<b>Omgeving</b>	Buiten
<b>Primaire drager</b>	Wand buitenschil
<b>Bindmiddel van materiaal</b>	Cement
<b>Gebondenheid op basis van bindmiddel</b>	Hecht
<b>Hoeveelheid (gewicht - aantal)</b>	<ul style="list-style-type: none"><li>• 250,00 kg - 1 stuk</li></ul>
<b>Totaal gewicht</b>	250,00 kg
<b>Identificatiemethode</b>	Een monstername door de asbestdeskundige met laboanalyse door een asbestlabo.
<b>Destructieve handeling voor identificatie</b>	Nee
