Asbestinventarisatetest

Steenweg op Gierle 92, 2300 Turnhout

Attestnummer : 20260601-000401.000

Asbestveilig (maar niet asbestvrij)

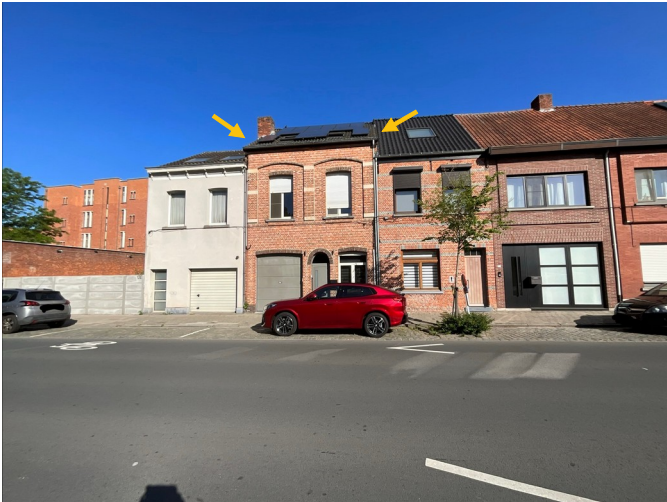
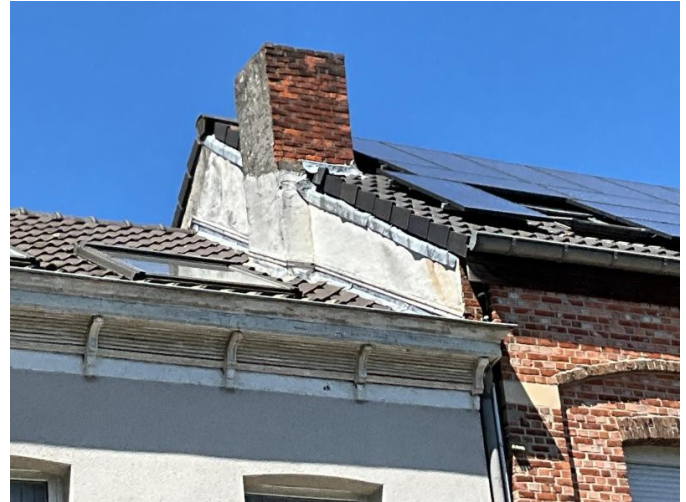
Fiche 1: cementering (niet bereikbaar voor staalname)

Het asbestmateriaal valt onder de mijlpaal van 2040.

Eindbeoordeling materiaalrisico	Laag materiaalrisico en/of verlaagde kans op vezelvrijgave
---------------------------------	--

Gebondenheid	Categorie 1: hechtgebonden in oorsprong
Asbestsoort (vezeltype)	Crocidoliet aanwezig
Asbestconcentratie	Laag (< 50%)
Afschermingsgraad van het gehele materiaal	Geheel of deels vrij aan de buitenlucht, maar geen contact met binnenlucht
Toestand van het materiaal	Licht beschadigd, licht verweerd. Intacte calciumsilicaatplaat of materiaal met categorie 3-gebondenheid

- Zorg voor een veilig beheer. Vermijd het beschadigen van het asbestmateriaal. Controleer de toestand jaarlijks op wijzigingen.
- Voer bijkomende staalname(s) uit.

- Hermetische zone (erkend asbestverwijderaar)
HZ erkend asbestverwijderaar

Cementering wordt verwijderd tot op de draagmuur, dit is een losgebonden toepassing en dient verwijderd te worden in een hermetische zone. Voer bijkomende staalnames uit om bepaalde zones uit te sluiten.

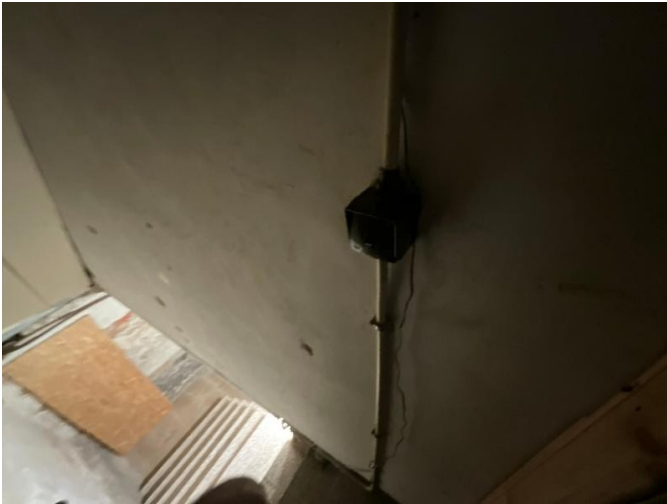
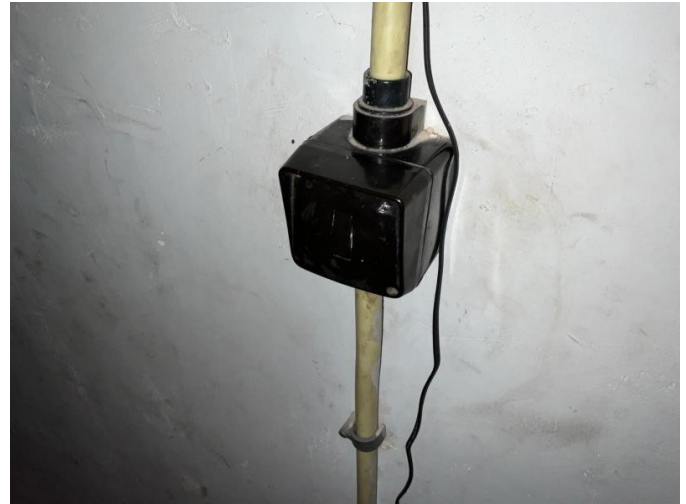
Het asbestmateriaal valt onder de mijlpaal van 2040.

Eindbeoordeling materiaalrisico	Laag materiaalrisico en/of verlaagde kans op vezelvrijgave
---------------------------------	--

Gebondenheid	Categorie 1: hechtgebonden in oorsprong
Asbestsoort (vezeltype)	Crocidoliet aanwezig
Asbestconcentratie	Laag (< 50%)
Afschermingsgraad van het gehele materiaal	Geheel of deels vrij aan de binnenlucht, maar geen contact met binnenluchtstromen
Toestand van het materiaal	Onbeschadigd, niet verweerd

Beschrijving	Bakeliet toep. (schakelaar)
Omgeving	Binnen
Primaire drager	Communicatie en elektrische infrastructuur en uitrusting
Asbestmateriaal	Bakeliet
Bindmiddel van asbestmateriaal	Kunststof of -hars
Gebondenheid op basis van bindmiddel	Hecht
Hoeveelheid (gewicht - aantal)	<ul style="list-style-type: none"> • 0,20 kg - 1 stuk
Totaal gewicht	0,20 kg
Eenvoudig bereikbaar	Ja
Bevestigingswijze	<ul style="list-style-type: none"> • Geschroefd
Identificatiemethode	<p>De asbestdeskundige beoordeelt het materiaal als asbestverdacht en dus asbesthoudend, en dit zonder monstername.</p> <p>Motivatie: De monstername brengt andere schade aan dan schade die inherent is aan de monstername.</p>
Destructieve handeling voor identificatie	Nee
Opmerking	<p>Het is moeilijk te bepalen of de bakeliettoepassingen in de woning ook effectief asbesthoudend zijn (het kan ook gaan om de asbestvrije variant).</p> <p>Er werd geen monster genomen ovw beschadiging aan een elektrisch gerelateerde toepassing, extra controle bij verwijdering van het verdacht materiaal.</p>

- Zorg voor een veilig beheer. Vermijd het beschadigen van het asbestmateriaal. Controleer de toestand jaarlijks op wijzigingen.
- Voer bijkomende staalname(s) uit.

- Eenvoudige handelingen: mag via doe-het-zelf of door werknemer(s) met opleidingsattest eenvoudige handelingen
Schakelaars, stopcontacten en andere gelijkaardige toepassingen kunnen eenvoudig losgeschroefd worden --> EH doe-het-zelf. Afgesloten of verzegelde kast --> EH opgeleid techniek personeel 8u basisopleiding asbest. Voor elektrische infrastructuur en uitrusting dient u vooraleer men deze toepassing gaat bevochtigen de elektriciteit af te sluiten (zoniet elektrocutie-/brandgevaar). standaard dragen van de nodige wegwerp beschermingsmiddelen FFP 3 masker , handschoenen en tyvec CAT III type 5-6 , afspoelbaar schoeisel Losschroeven en dubbel verpakken in plastic , sluit luchtdicht af en breng dit als hechtgebonden afval naar een plaatselijk containerpark. Voor hechtgebonden toepassingen: Bij verwijdering door doe-het-zelf moet men dit afval dubbel en luchtdicht verpakt aandienen bij het gemeentelijk recyclagepark. Men raadpleegt best op voorhand de voorwaarden van het recyclagepark.

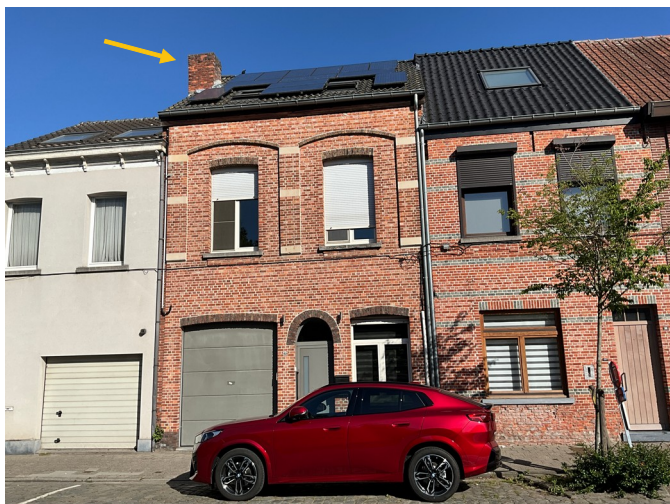
Situeringfoto

Reden: Het te onderzoeken materiaal situeert zich hoger dan 3,50 m te rekenen vanaf een veilige ondergrond

Uitleg van de asbestdeskundige: Bij werken (dak of reiniging schouw) kan een stelling geplaatst worden, het is niet duidelijk of er asbestverdachte materialen aanwezig zijn in/rond de schouw.

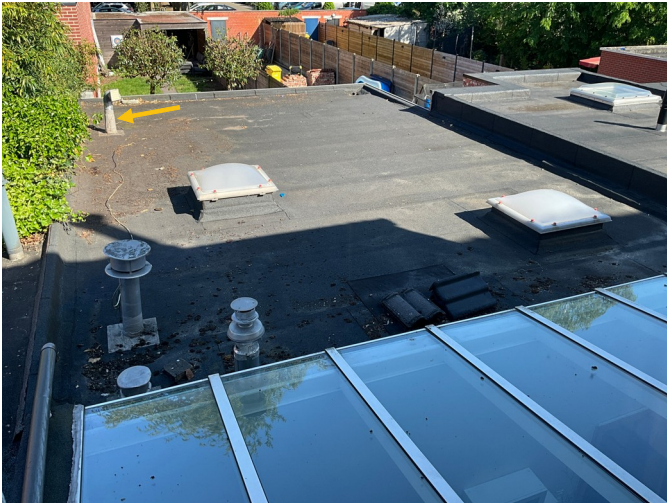
Situeringfoto

Reden: niet waarneembaar

Uitleg van de asbestdeskundige: Het is niet duidelijk welk materiaal zich onder de afwerkingslaag bevindt

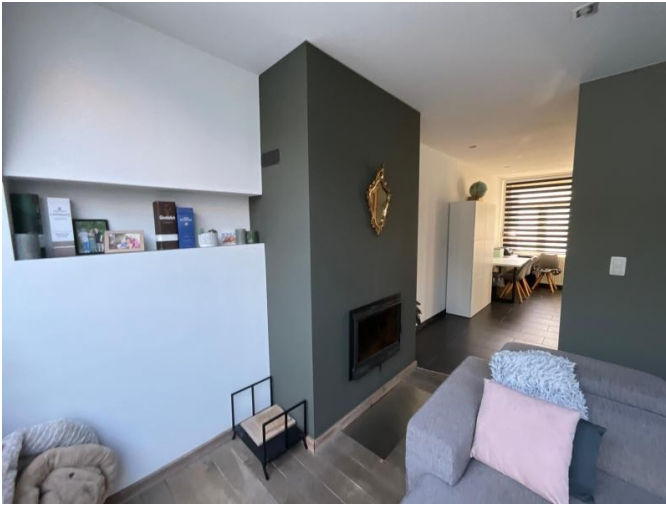
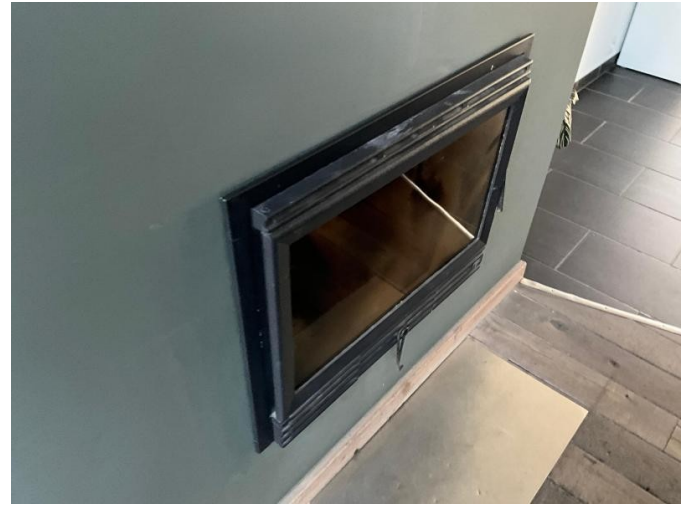
Aan de kachel werden geen verdachte materialen aangetroffen

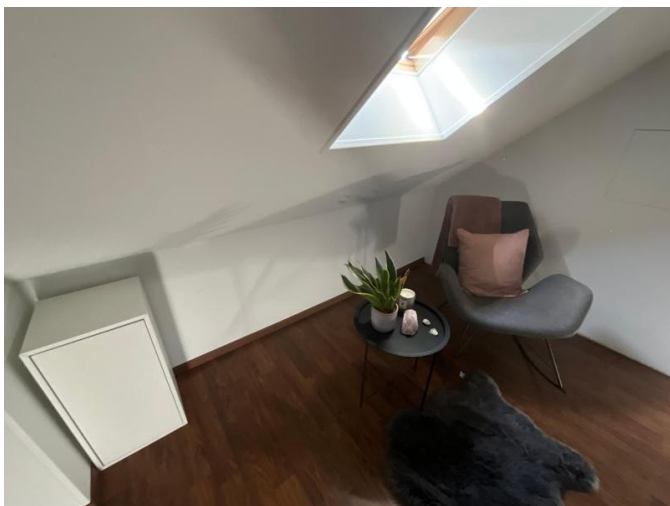
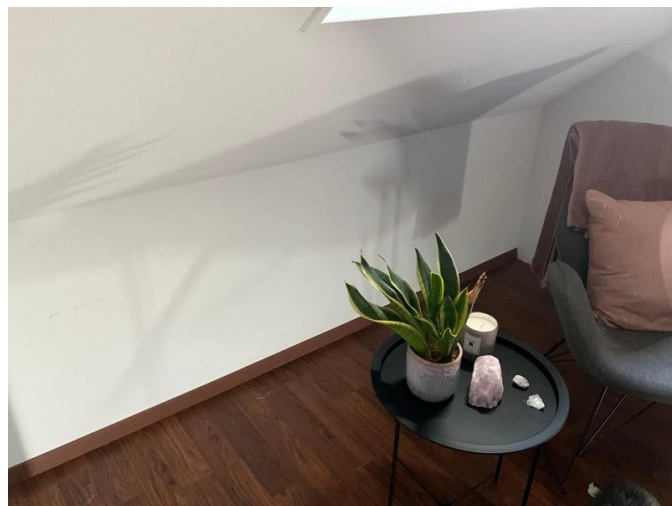
binnenwanden zijn afgewerkt met valse wanden. Het is niet duidelijk of er pleisterwerk of asbest toepassingen aanwezig zijn achter/op deze valse wanden, het is aangewezen om bijkomend onderzoek uit te voeren bij werken.

Zonder destructieve handeling is het niet mogelijk om na te gaan of er asbesthoudende materialen aanwezig zijn achter de wand afwerking. Als bij sloop of renovatie blijkt dat er achter deze wanden nog pleisterwerk of asbest verdachte toepassingen aanwezig zijn, moet dit bemonsterd worden.

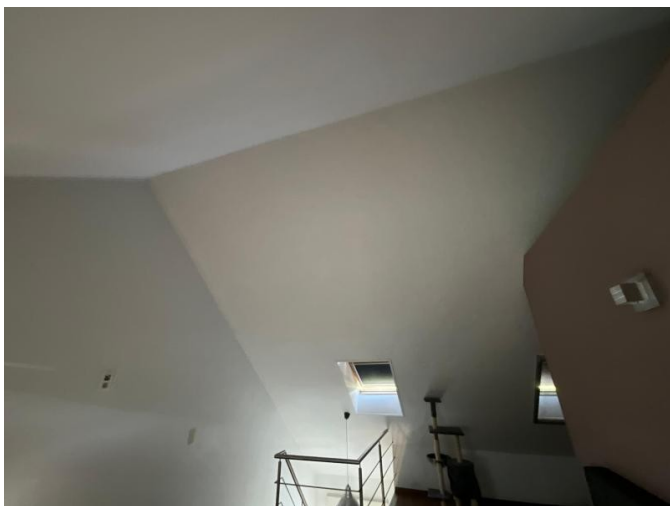
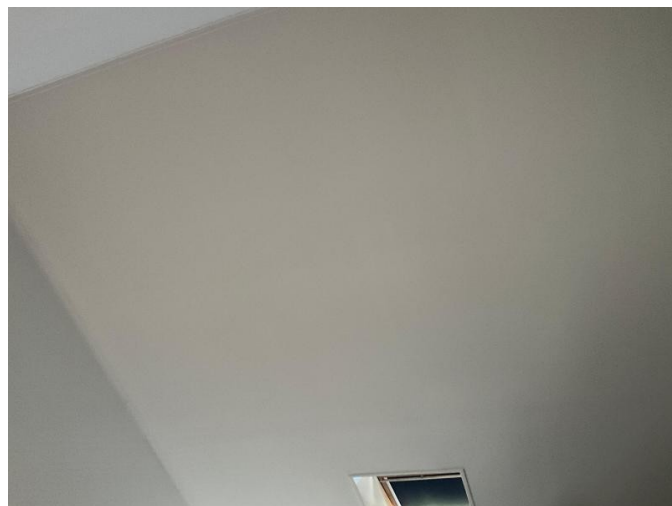
Plafonds zijn afgewerkt met valse plafonds in plaatmateriaal. Het is niet duidelijk of er pleisterwerk of ander verdacht asbestmateriaal aanwezig is achter / op deze valse plafonds, het is aangewezen om bijkomend onderzoek uit te voeren bij werken. Zonder destructieve handeling is het niet mogelijk om na te gaan of er asbesthoudende materialen aanwezig zijn achter de plafond afwerking. Als bij sloop of renovatie blijkt dat er achter deze plafonds nog pleisterwerk of asbest verdachte toepassingen aanwezig zijn, moet dit bemonsterd worden.

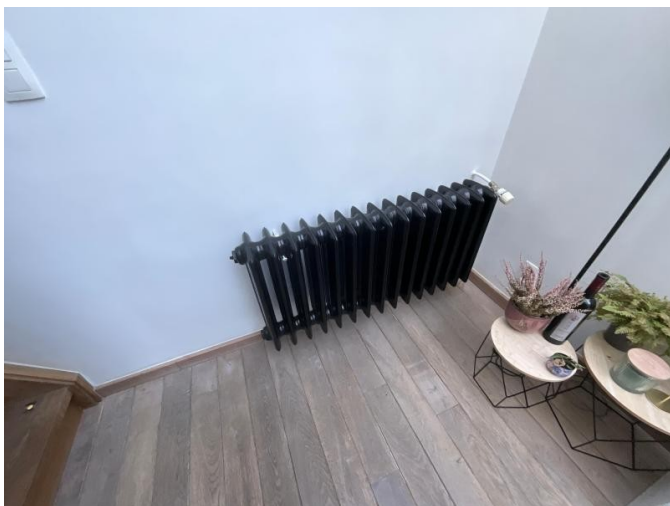
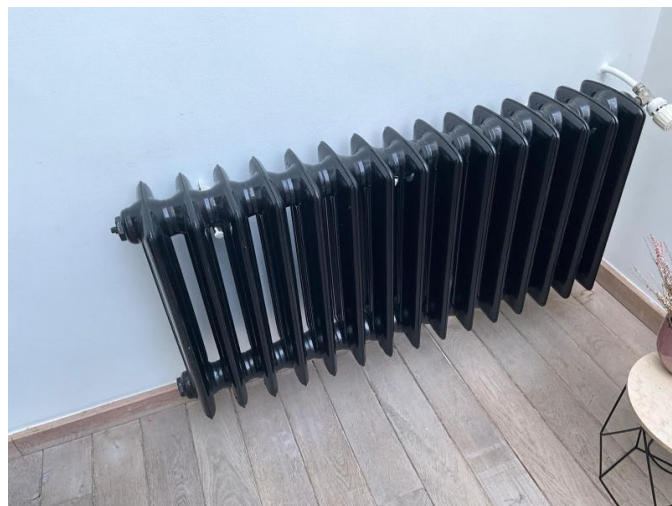
Mogelijks bevinden er zich in de radiatoren asbesthoudende pakkingen. Een monsternamen om dit uit te sluiten wordt verhinderd om destructieve handelingen aan een installatie in gebruik te vermijden.

Er kunnen inwendige asbesthoudende dichtingen aanwezig zijn tussen de lamellen of aan de doppen van de gietijzeren radiatoren.

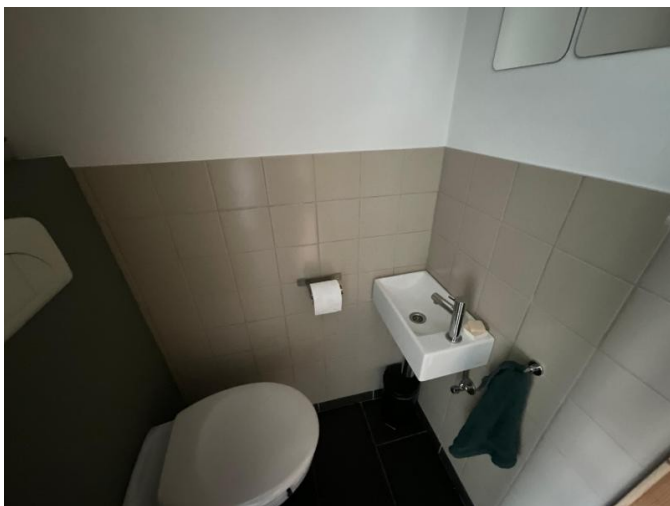
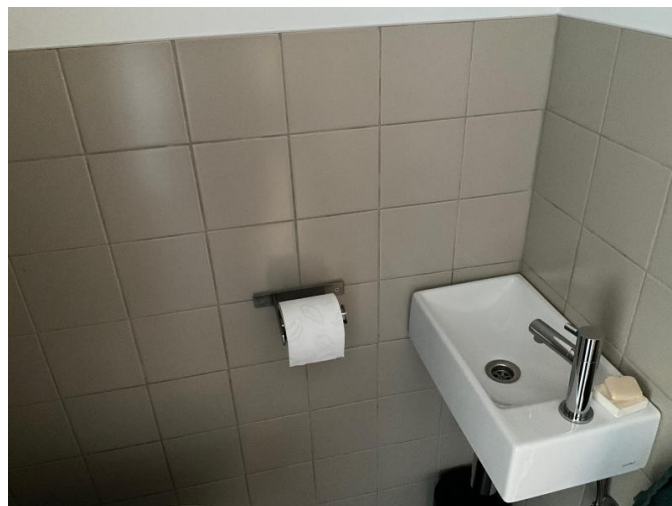
In het inspectieprotocol is een monstername van tegellijm verplicht om dit te identificeren als niet-asbesthoudend. Er waren geen facturen ter beschikking die bevestigen dat de tegels na 2001 waren geplaatst. Er waren geen bestaande beschadigingen aan de wandtegels om de lijm voldoende te kunnen inspecteren. Om dit af te toetsen is het aangewezen om bij eventuele renovatiewerken aan de tegels verder onderzoek/staalname te laten uitvoeren ter controle.

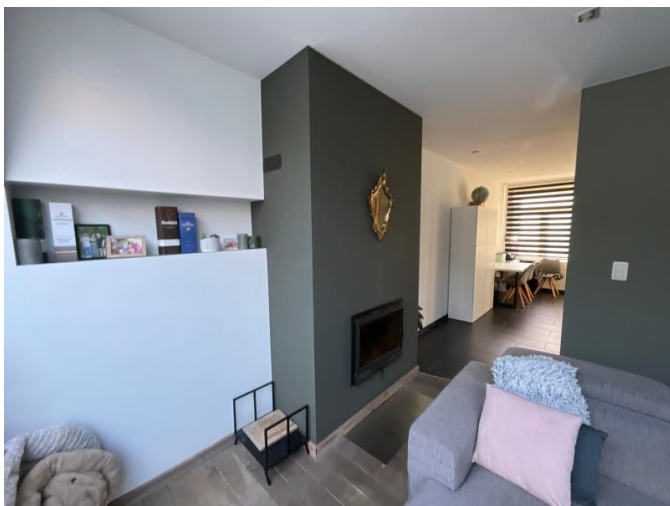
Het is niet duidelijk welke materialen achter de schouw aanwezig zijn

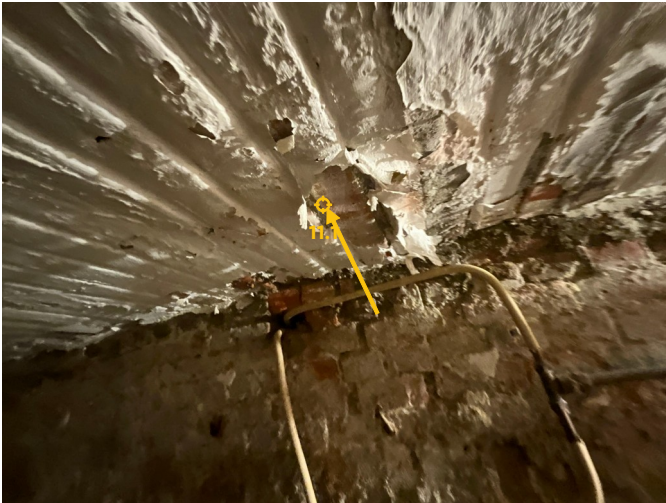
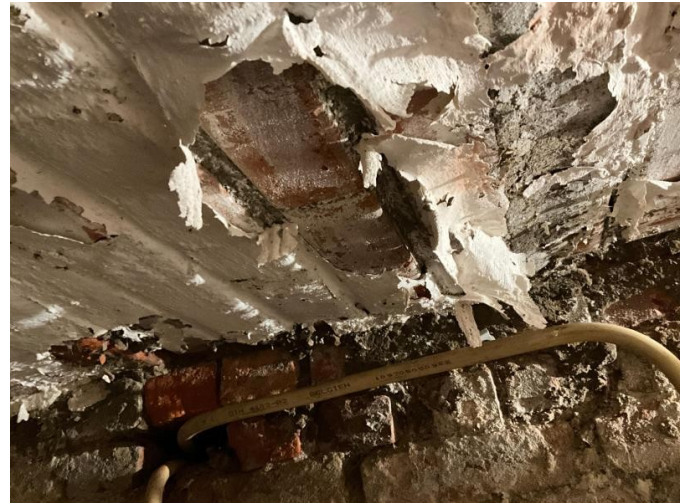
Geen asbest

#	Type	Referentie	Resultaat
11.1	Mengmonster	2	Geen asbest

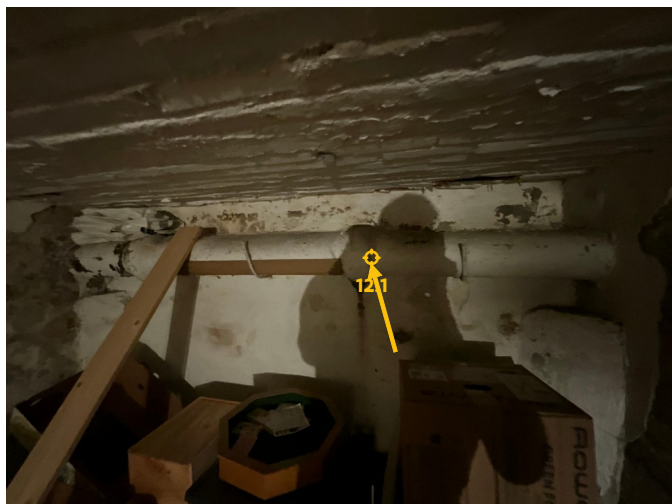
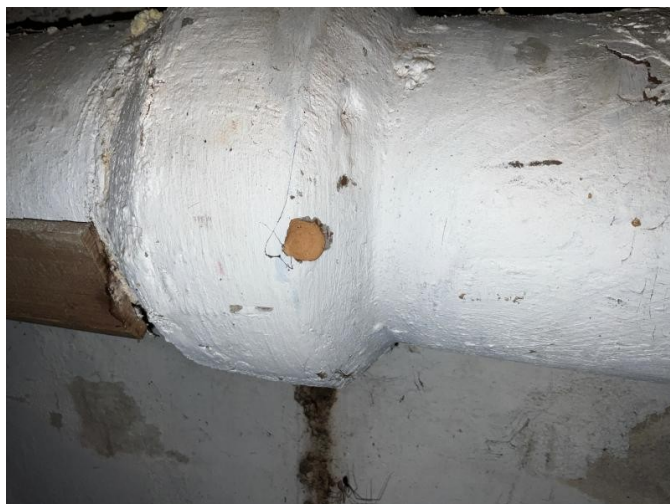
Fiche 12: AC afvoerbuis (visueel vastgesteld)

Geen asbest

#	Type	Referentie	Resultaat
12.1	Puntmonster	4	Geen asbest

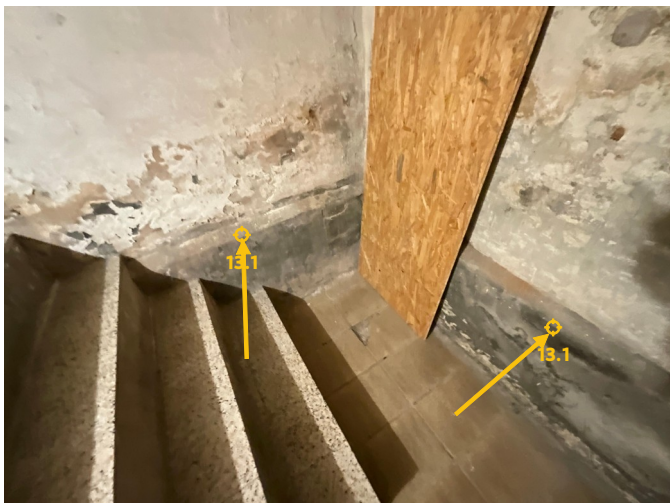
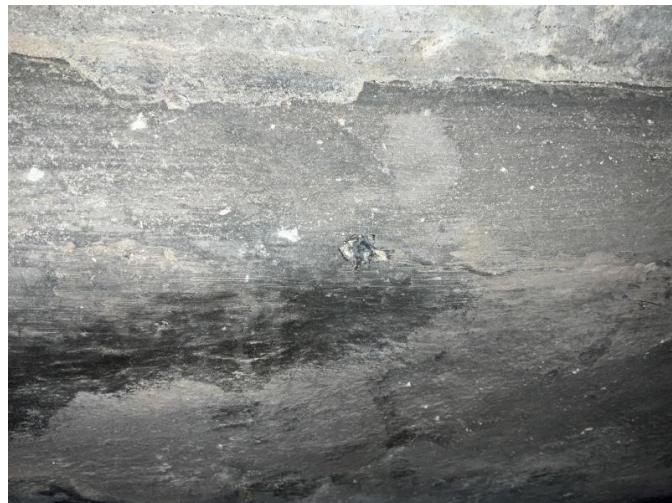
Fiche 13: Cementering binnentoepassing (met staalname)

Geen asbest

#	Type	Referentie	Resultaat
13.1	Mengmonster	5	Geen asbest

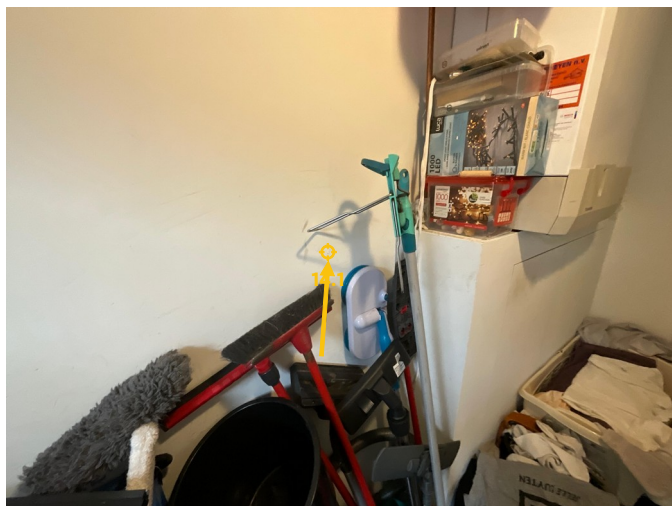
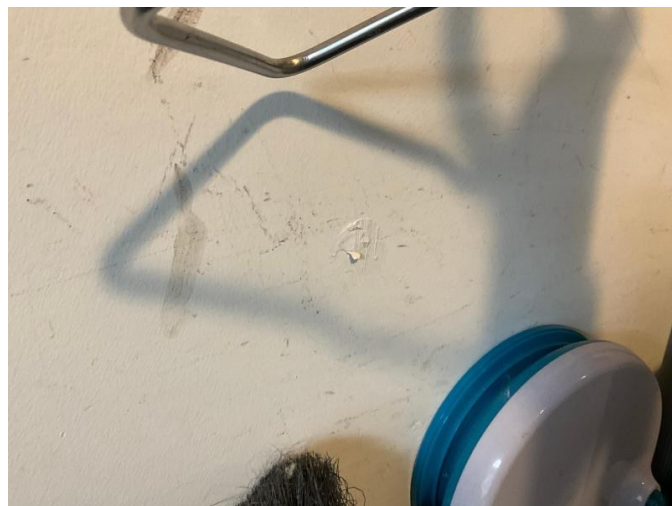
Fiche 14: Muurpleister

Geen asbest

#	Type	Referentie	Resultaat
14.1	Mengmonster	1	Geen asbest

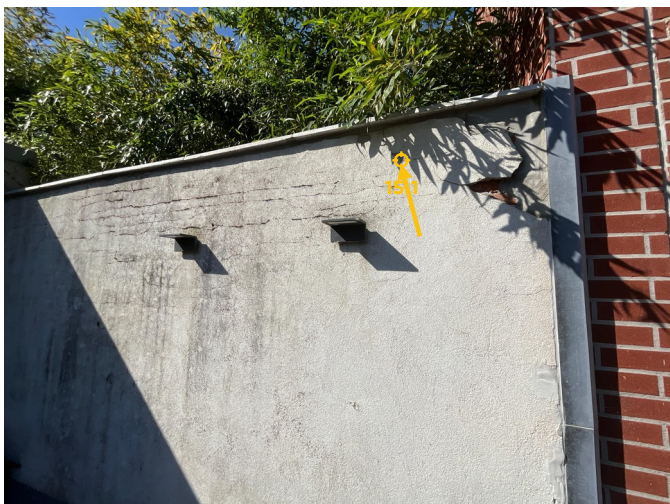
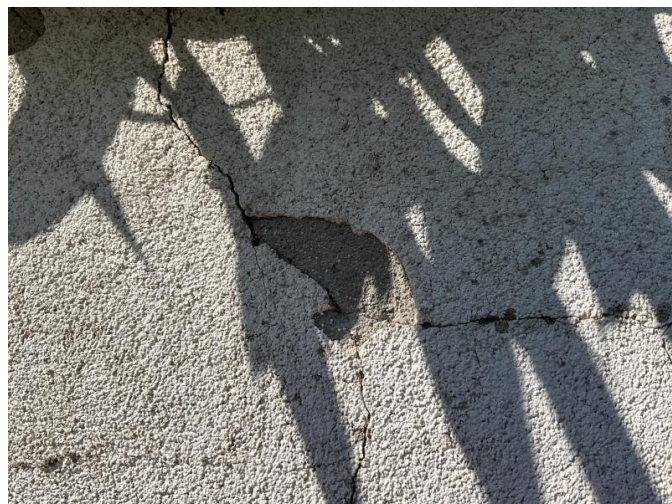
Geen asbest

#	Type	Referentie	Resultaat
15.1	Mengmonster	3	Geen asbest

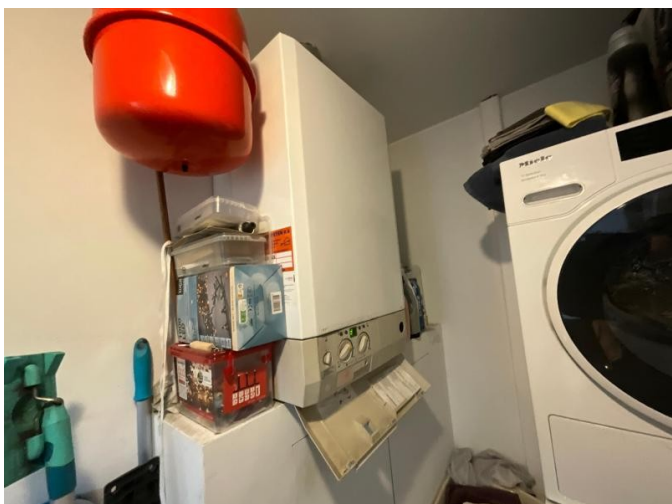
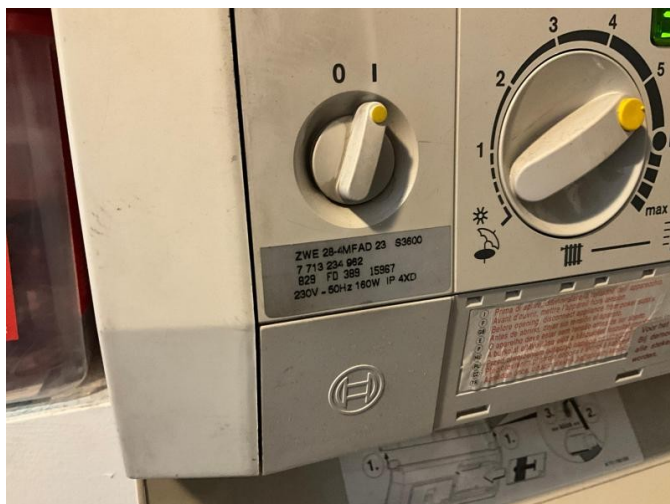
Fiche 21: CV Ketel niet verdacht	De CV ketel werd gecontroleerd en is niet asbest verdacht geen risico bouwjaar.	Plan 1.4: GLV: bakeliet / niet waarneembaar / HVAC
