# Asbestinventarisatetest

Hofeinde 7, 2350 Vosselaar

Attestnummer : 20260602-000089.000

Uitgegeven op : 02.06.2026

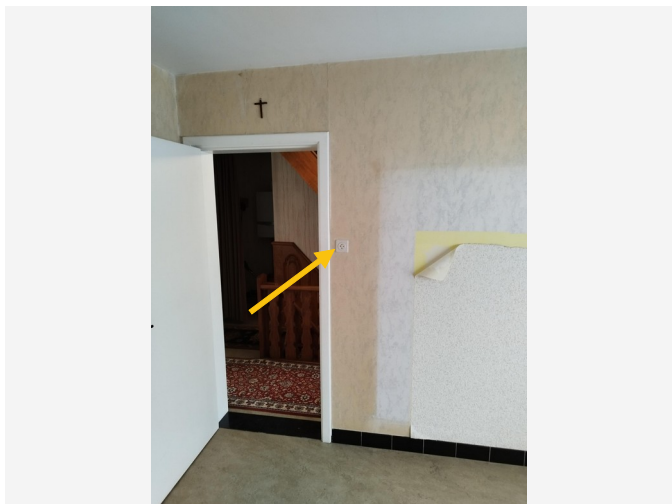
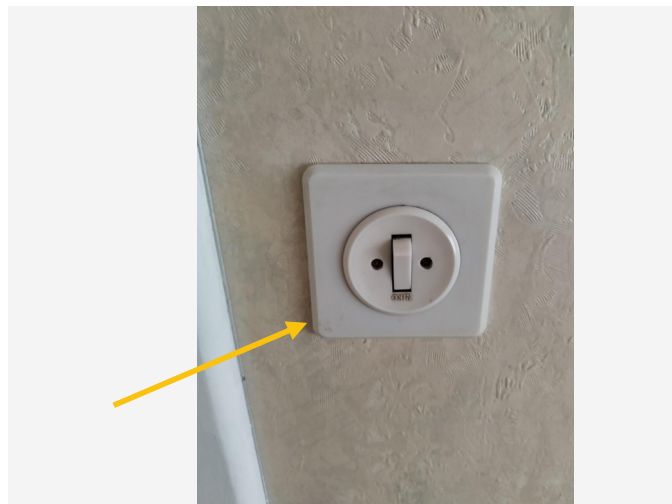
Het asbestmateriaal valt onder de mijlpaal van 2040.

Eindbeoordeling materiaalrisico	Laag materiaalrisico en/of verlaagde kans op vezelvrijgave
---------------------------------	--

- Zorg voor een veilig beheer. Vermijd het beschadigen van het asbestmateriaal. Controleer de toestand jaarlijks op wijzigingen.
- Voer bijkomende staalname(s) uit.

- Eenvoudige handelingen: mag via doe-het-zelf of door werknemer(s) met opleidingsattest eenvoudige handelingen  
Schakelaars, stopcontacten en andere gelijkaardige toepassingen kunnen eenvoudig losgeschroefd worden --> EH doe-het-zelf. Afgesloten of verzegelde kast --> EH opgeleid techniker personeel 8u basisopleiding asbest.

Tellerkast : De toepassing dient verwijderd te worden door de netbeheerder, vermoedelijk word dit uitgevoerd wanneer de oude meterkast vervangen word door een digitale meter.

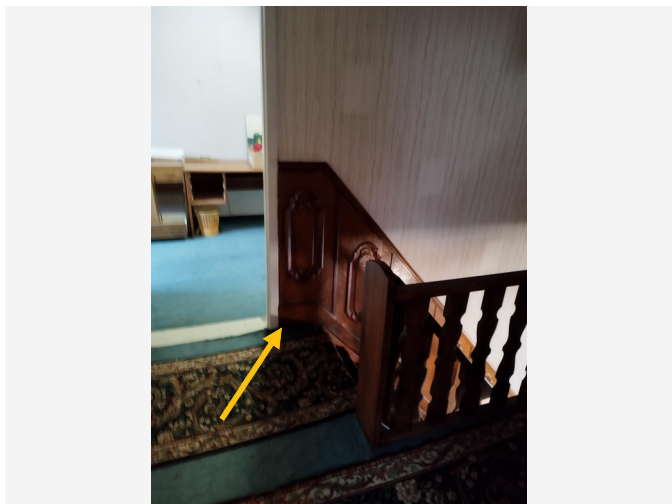
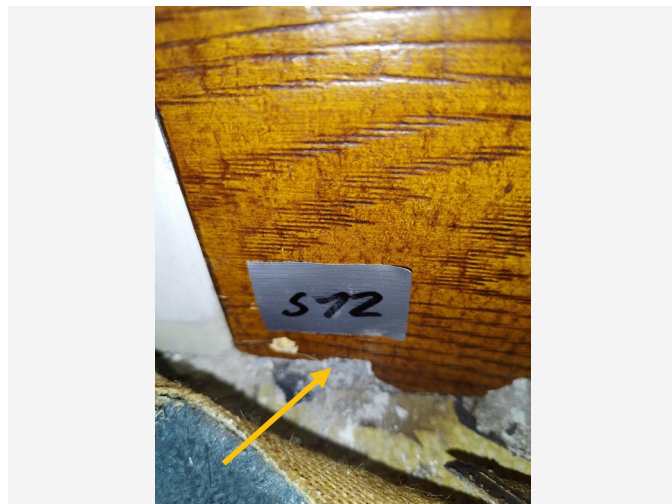
Afschuren van de toepassing zal de blootstellingrisico's verhogen.

Laag materiaalrisico en/of verlaagde kans op vezelvrijgave

#	Type	Referentie	Resultaat
2.1	Puntmonster	S12.	Chrysotiel, Crocidoliet

- Zorg voor een veilig beheer. Vermijd het beschadigen van het asbestmateriaal. Controleer de toestand jaarlijks op wijzigingen.

- Hermetische zone (erkend asbestverwijderaar)  
: Indien genageld of gelijmd zullen deze platen niet in zijn geheel verwijderd kunnen worden. In dit geval zullen de panelen in HZ moeten verwijderd worden

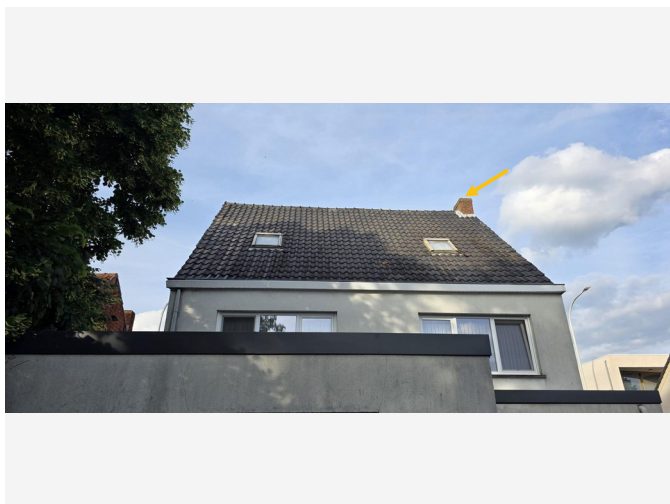
*Situeringfoto*

**Reden:** Het te onderzoeken materiaal situeert zich hoger dan 3,50 m te rekenen vanaf een veilige ondergrond

**Uitleg van de asbestdeskundige:** Bij werken (dak of reiniging schouw) kan een stelling geplaatst worden, het is niet duidelijk of er nog asbestverdachte materialen aanwezig zijn in/rond de schouw.

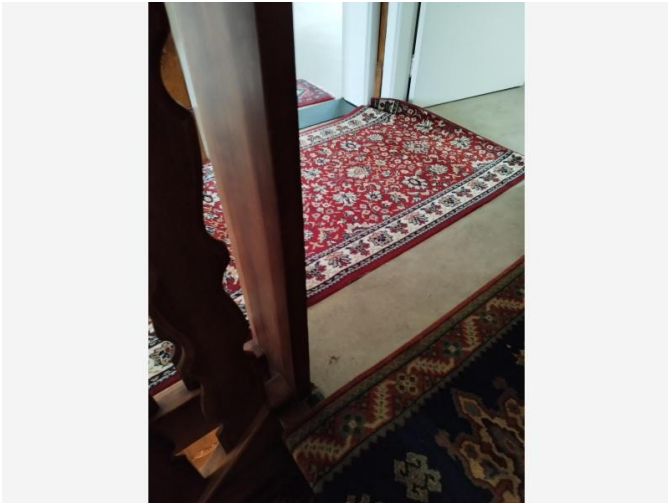
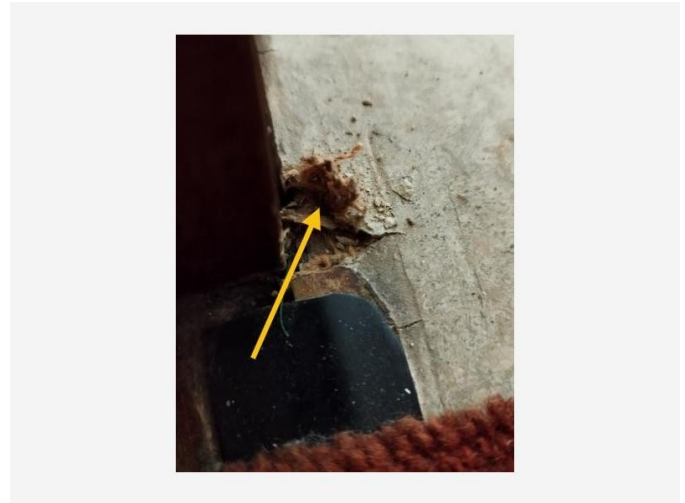
Volgens expertise kunnen we deze vinyl als niet asbest verdacht beschouwen (onderkant met jute/koord).

De vinyl is vastgesteld over de volledige oppervlakte van het eerste verdiep.

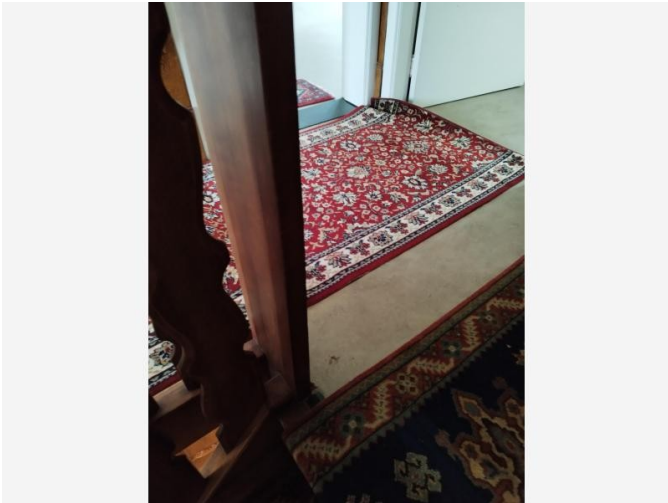
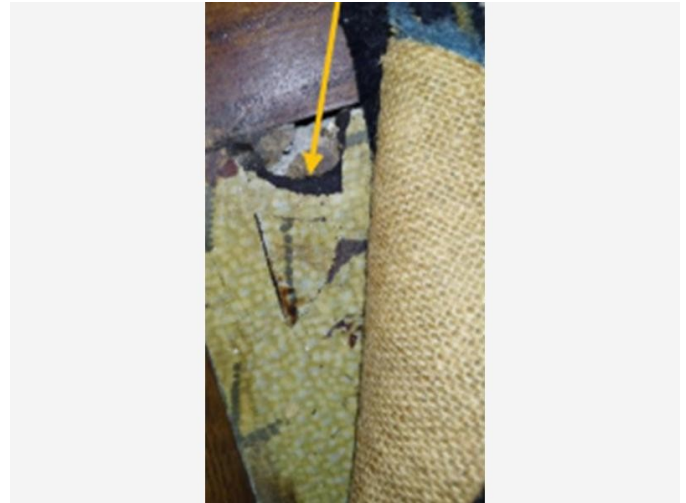
Volgens expertise kunnen we deze vinyl als niet asbest verdacht beschouwen. Geen verdachte karton onderlaag. De vinyl is vastgesteld onder het tapijt op de vloer van de traphal op het tweede verdiep.

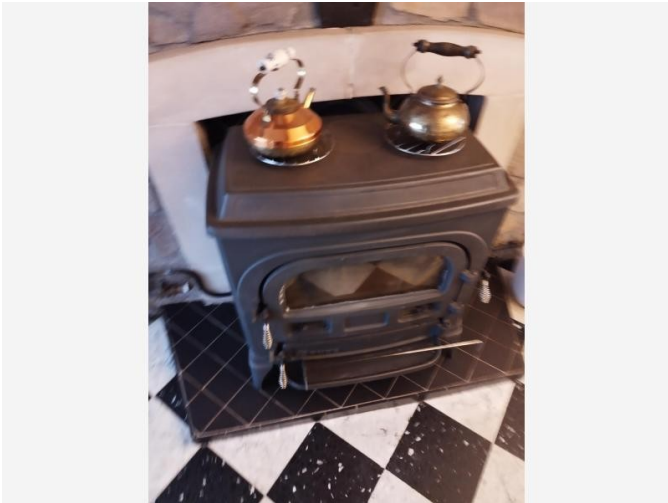
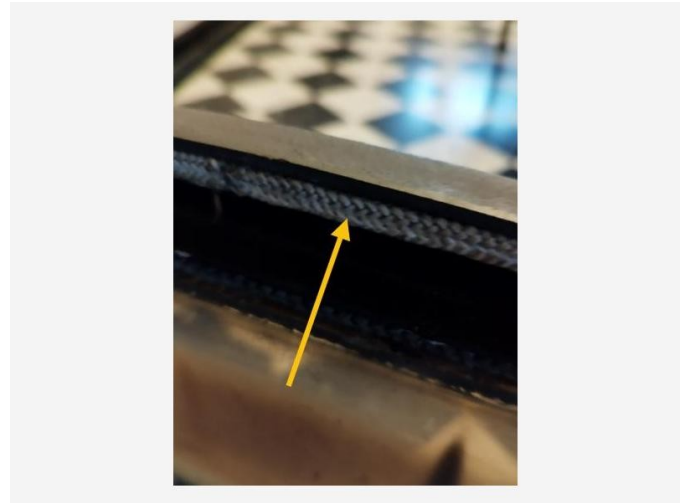
De koord werd visueel herkend als synthetisch koord en is niet asbestverdacht.

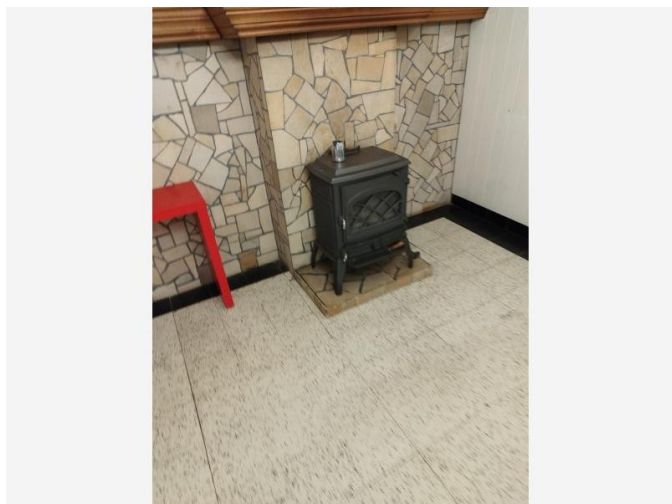
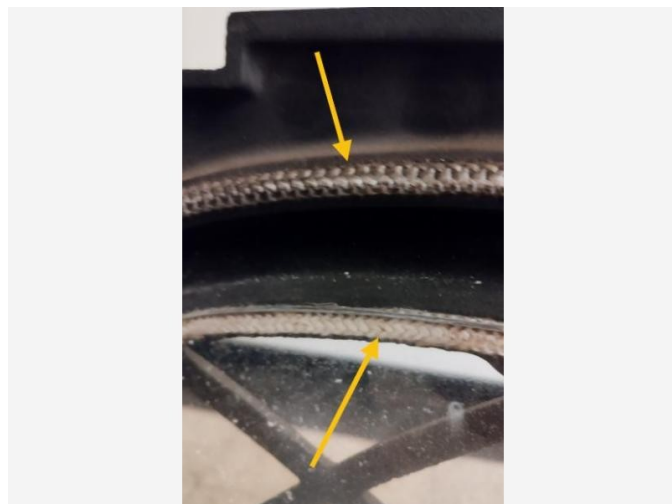
De koord werd visueel herkend als synthetisch koord en is niet asbestverdacht.

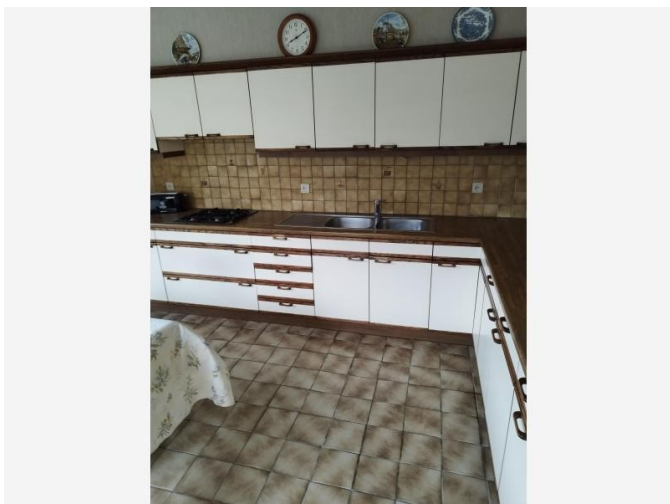
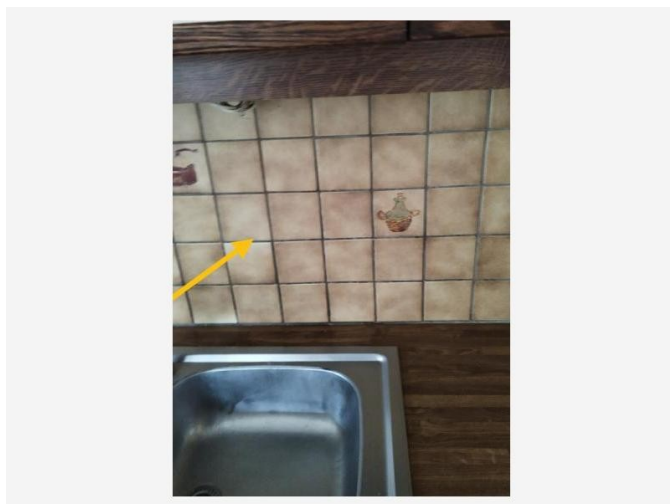
In het inspectieprotocol is een monstername van tegellijm verplicht om dit te identificeren als niet-asbesthoudend. Er waren geen facturen ter beschikking die bevestigen dat de tegels na 2001 waren geplaatst. Er waren geen bestaande beschadigingen aan de wandtegels om de lijm voldoende te kunnen inspecteren. Om dit af te toetsen is het aangewezen om bij eventuele renovatiewerken aan de tegels verder onderzoek/staalname te laten uitvoeren ter controle.

In uitzonderlijke gevallen kan de lijm waarmee deze zijn vastgehecht asbesthoudend zijn. Gezien het een niet-destructief

onderzoek betreft, werd er geen staal genomen. Bij afbraak van deze tegels, is het aangewezen deze lijm laag te laten analyseren op de aanwezigheid van asbest.

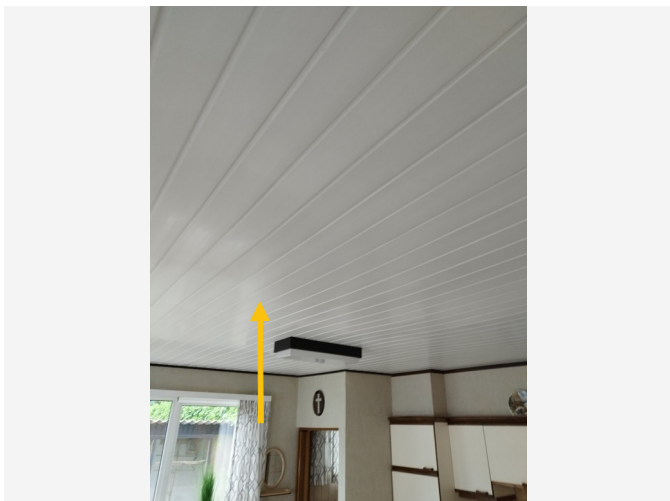
De plafonds in de achterbouw op het gelijkvloers van de woonst (keuken, toilet en veranda) zijn afgewerkt met valse plafonds in plaatmateriaal. Het is niet duidelijk of er pleisterwerk/asbestverdacht materiaal aanwezig is achter deze valse plafonds, het is aangewezen om bijkomend onderzoek uit te voeren bij werken.

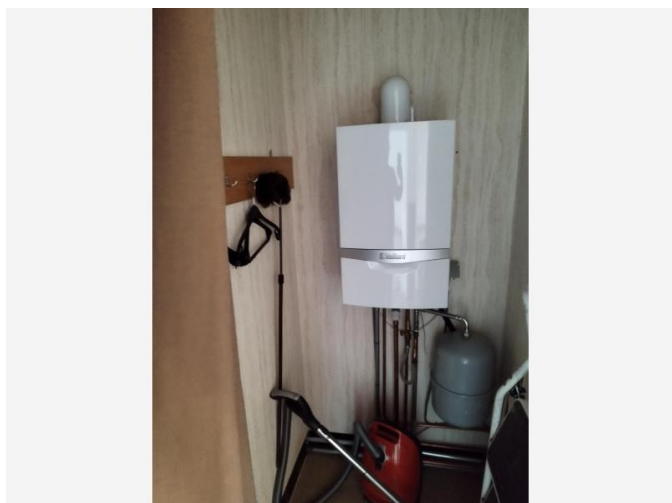
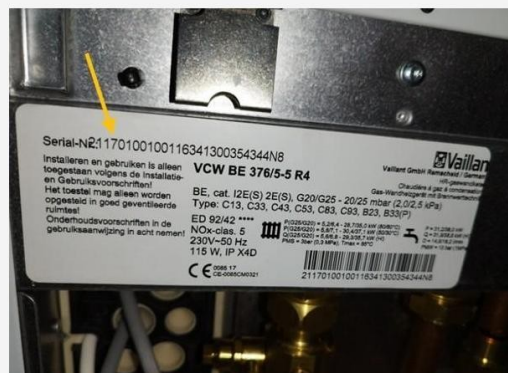
## Fiche 19: condensatieketel

Beschrijving	Notitie	Terug te vinden op plannen
Fiche 19: condensatieketel	De condensatieketel van het merk VAILLANT heeft als fabricagejaar 2017 (niet verdacht). Dit is opgezocht aan de hand van de serienummer van de condensatieketel (zie bewijsdocumenten).  Geen verdacht materiaal in of rond de cv ketel vastgesteld	Plan 1.7: V+1
Fiche 20: kit/mastiek ramen en buitendeuren woonst	De gebruikte siliconen kit is niet asbestverdacht.	Plan 1.4: GLV Plan 1.7: V+1
