Asbestinventarisatetest

Parklaan 19/0504, 8430 Middelkerke

Attestnummer : **20260403-000165.000**

Uitgegeven op : **03.04.2026**

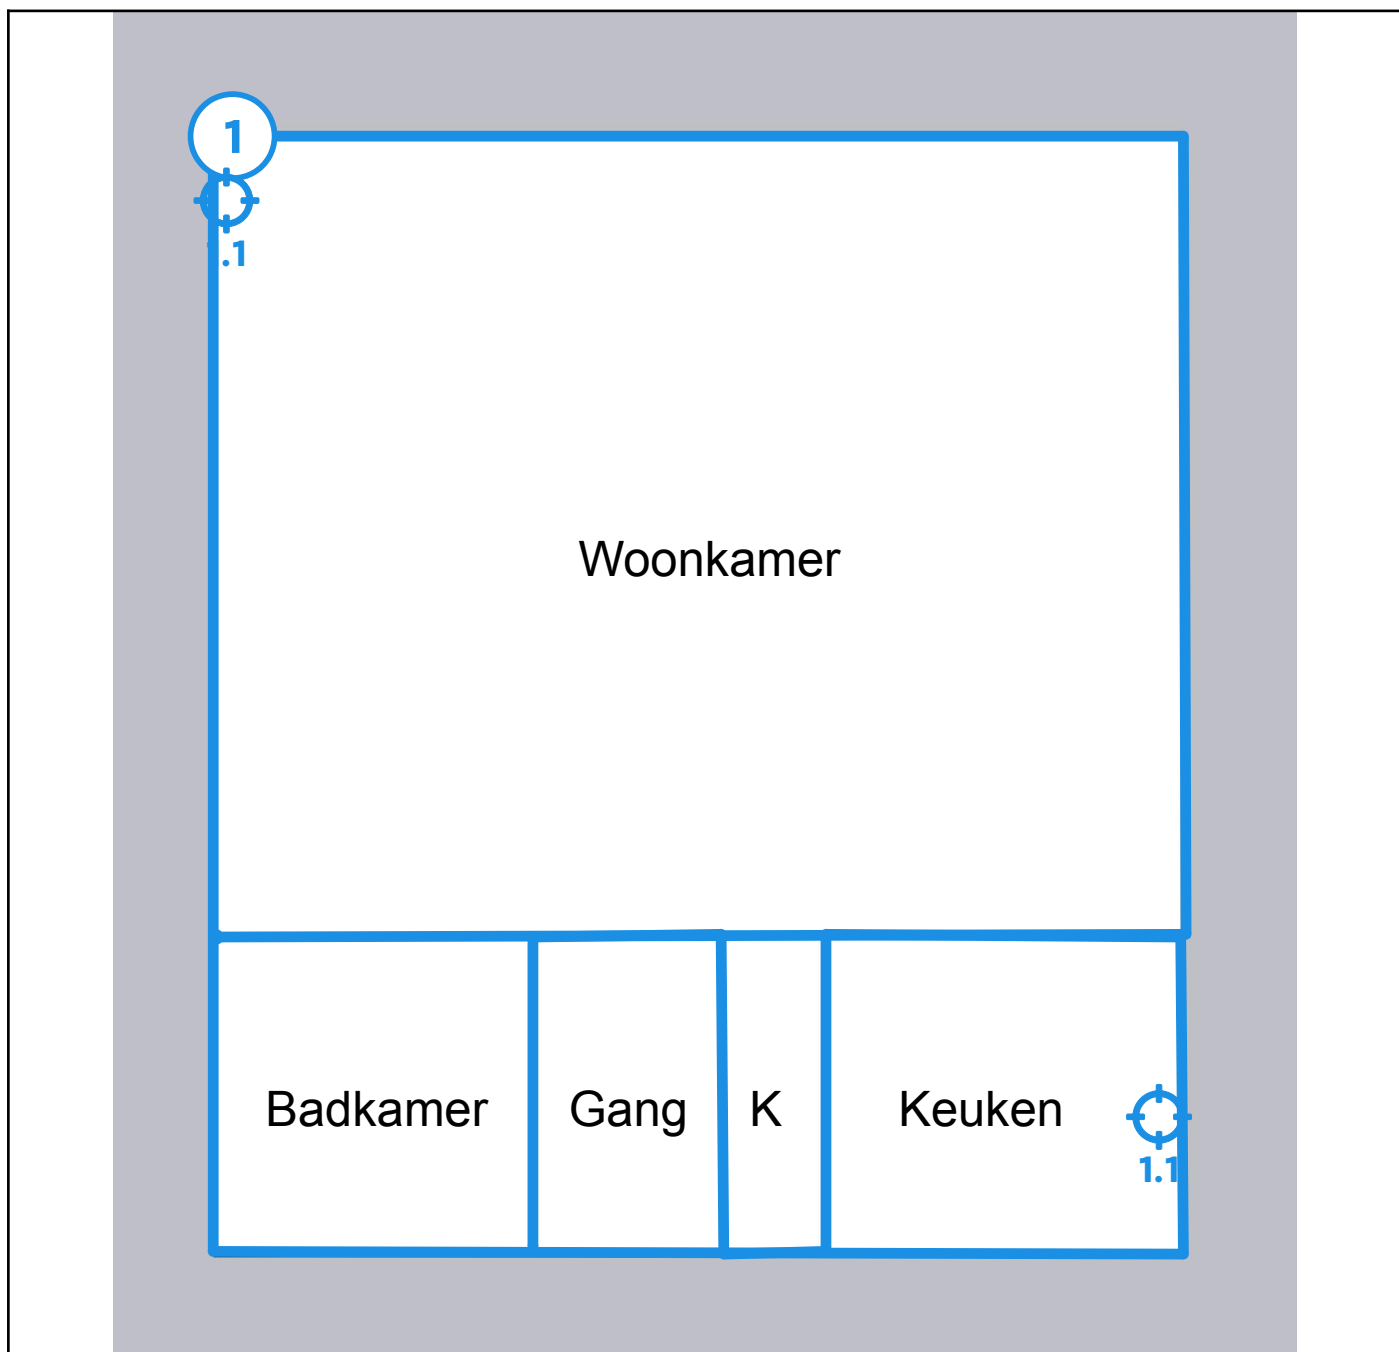
Plan 1.1: Plan appartement

Beschrijving	Type	Actie
1. Pleisterwerk - Muur	Geen asbest	-
1.1 Code: MM01	Mengmonster	-

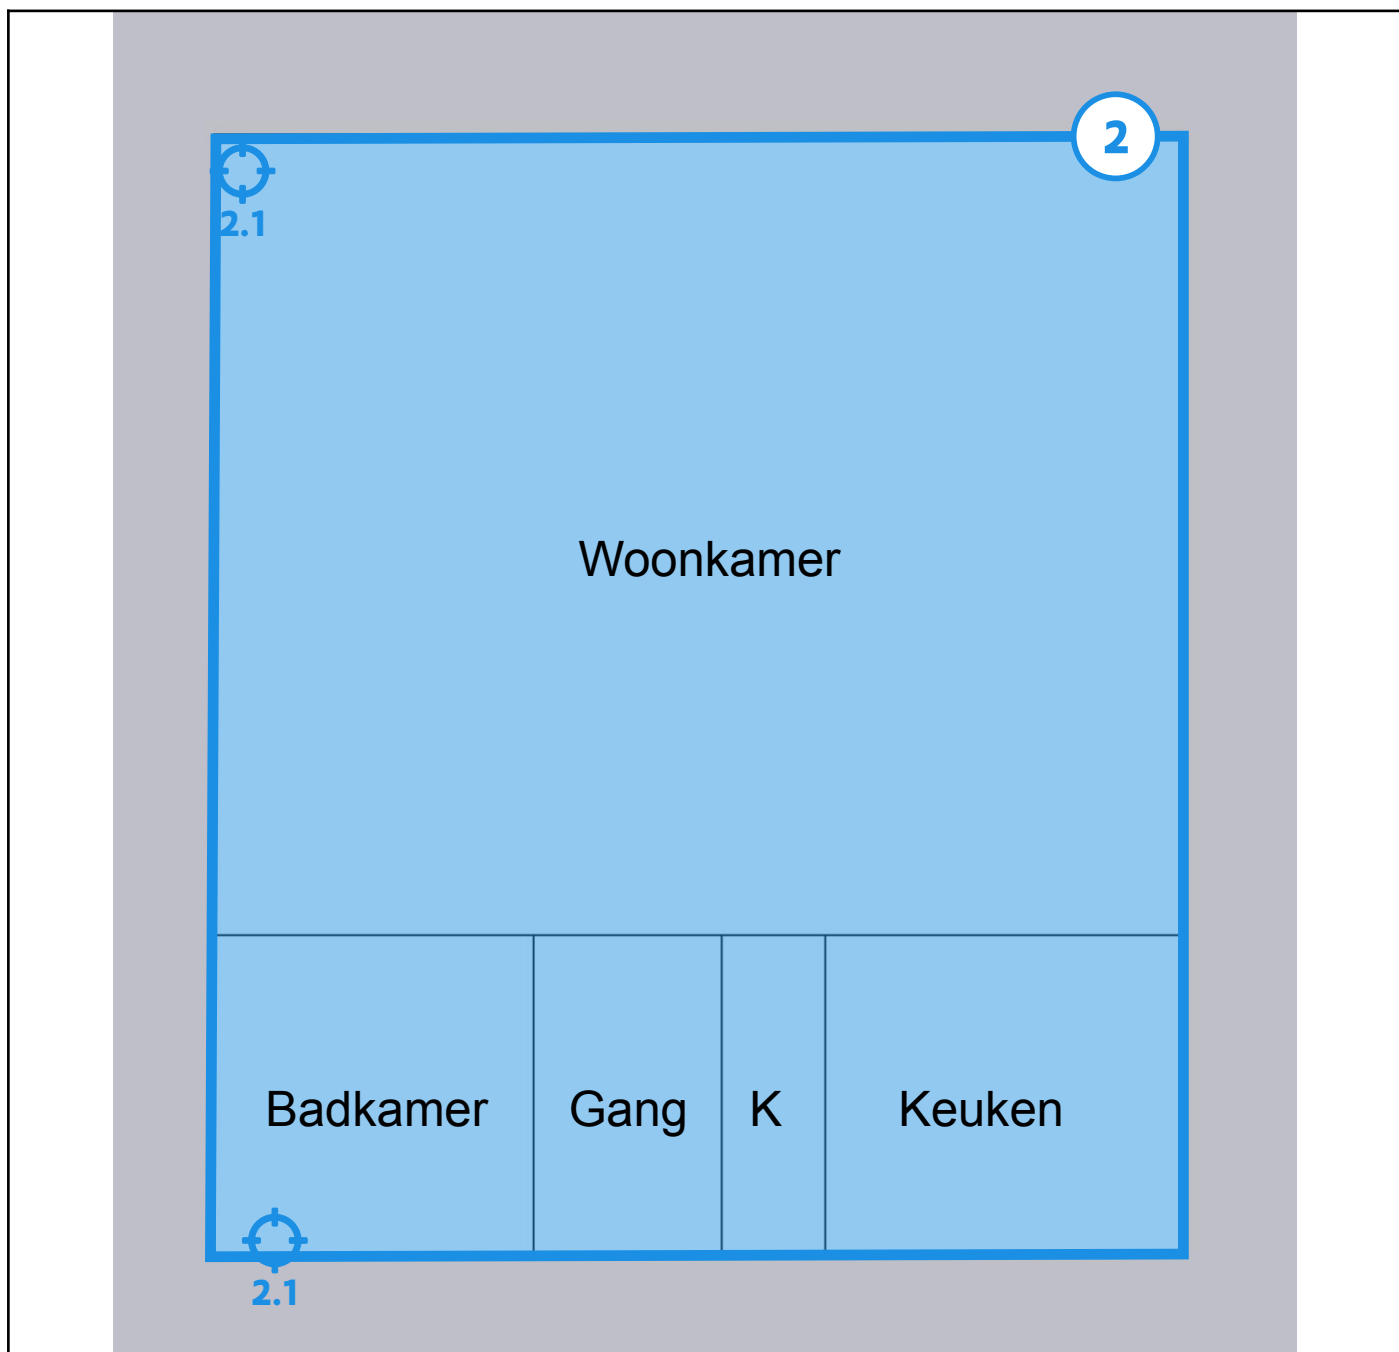
Plan 1.2: Plan appartement

Beschrijving	Type	Actie
2. Pleisterwerk - Plafond	Geen asbest	-
2.1 Code: MM02	Mengmonster	-

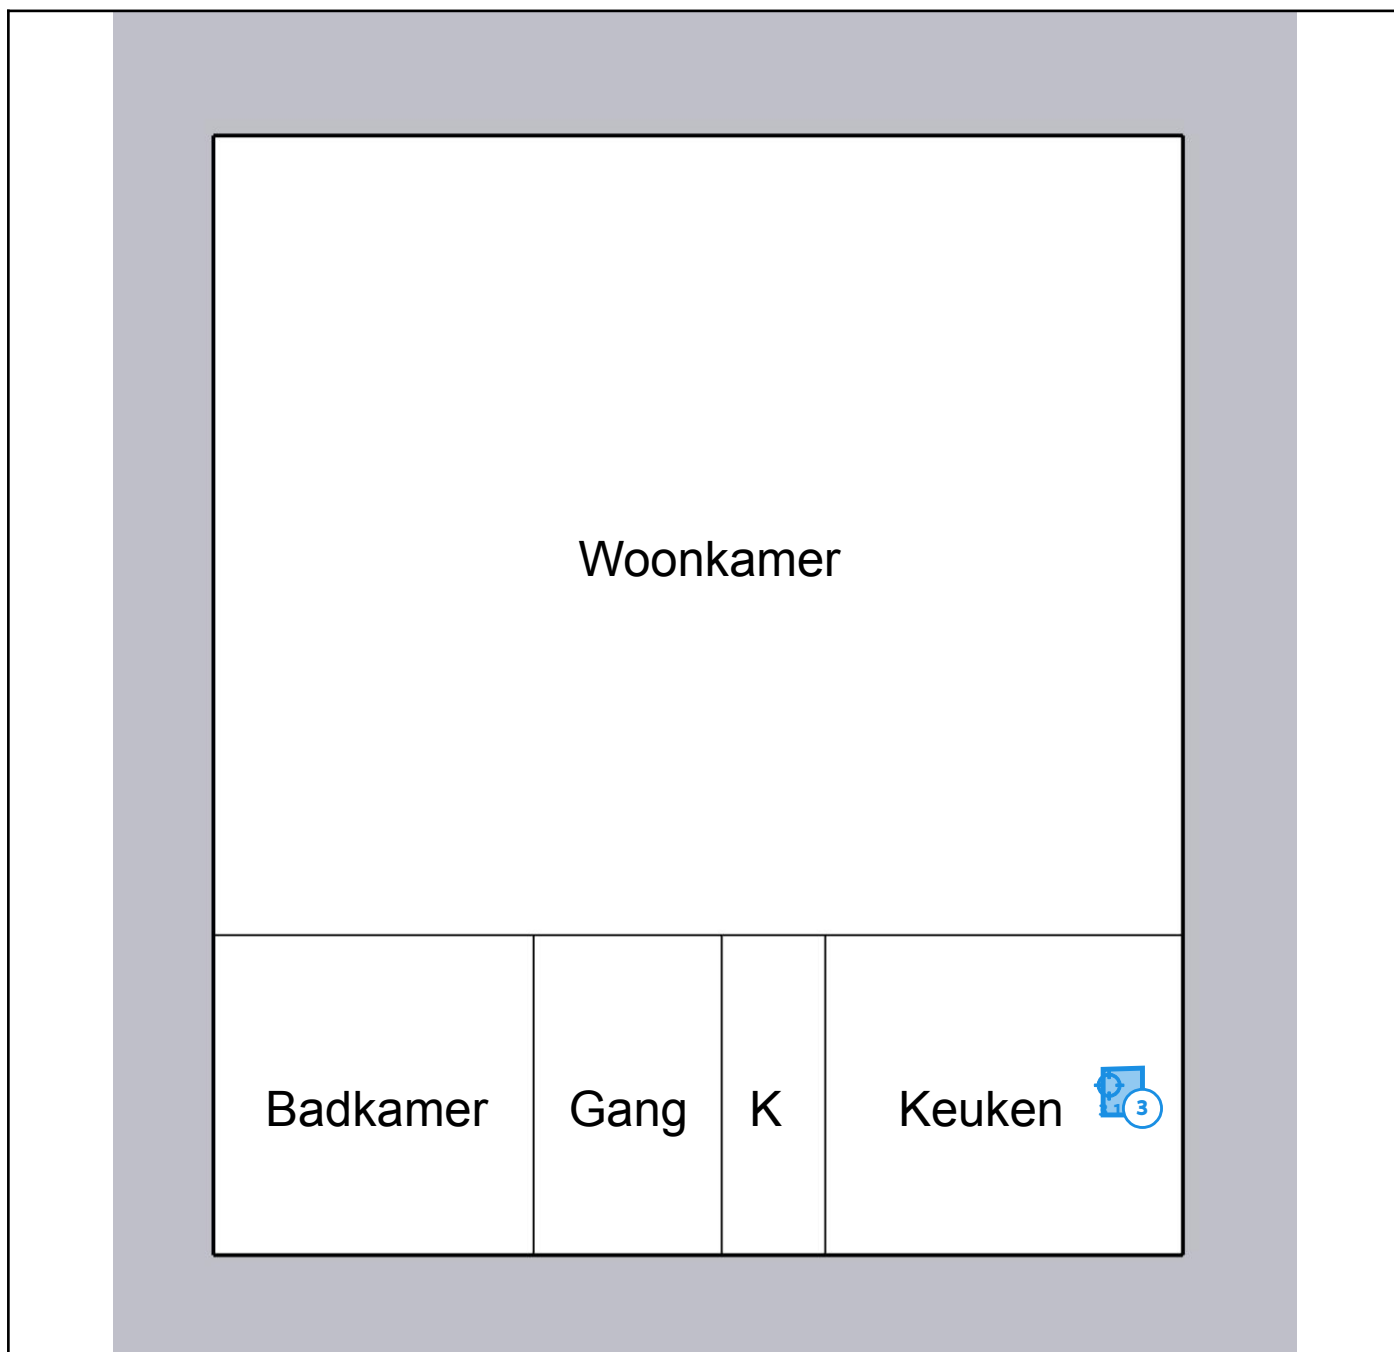
Plan 1.3: Plan appartement

Beschrijving	Type	Actie
3. Coating - Pompbak	Geen asbest	-
3.1 Code: PM03	Puntmonster	-

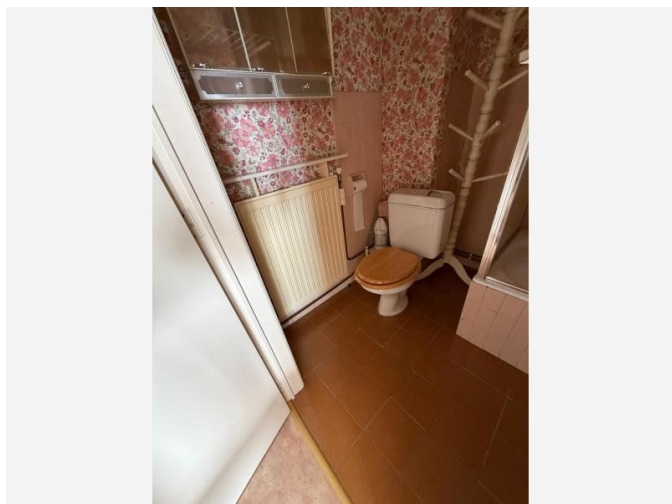
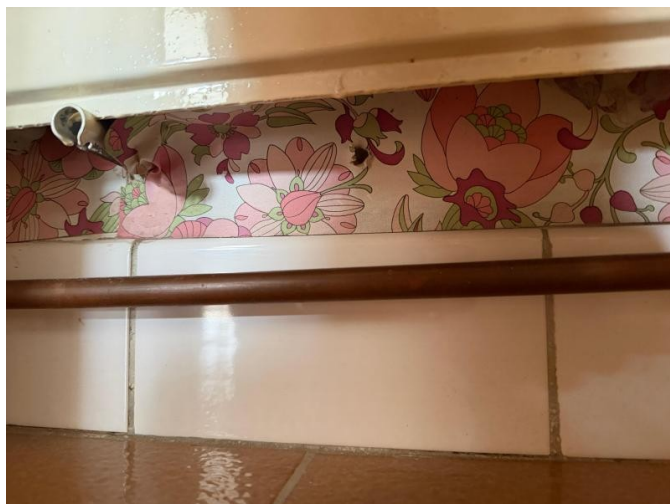
Fiche 1: Pleisterwerk - Muur

Geen asbest

#	Type	Referentie	Resultaat
1.1	Mengmonster	MM01	Geen asbest

Beschrijving	Pleisterwerk - Muur
Omgeving	Binnen
Primaire drager	Binnenwand
Bindmiddel van materiaal	Gips - kalk
Gebondenheid op basis van bindmiddel	Niet-hechtgebonden
Hoeveelheid (oppervlakte - dikte - aantal)	• 60,00 m ² - 1,00 cm - 1 stuk
Totaal volume	0,60 m ³
Identificatiemethode	Een monstername door de asbestdeskundige met laboanalyse door een asbestlabo.
Destructieve handeling voor identificatie	Nee
Opmerking	De hoeveelheid is een schatting. Staalnames in droge- en natte ruimtes. Geen traphal en stooklokaal aanwezig voor extra staalnames.

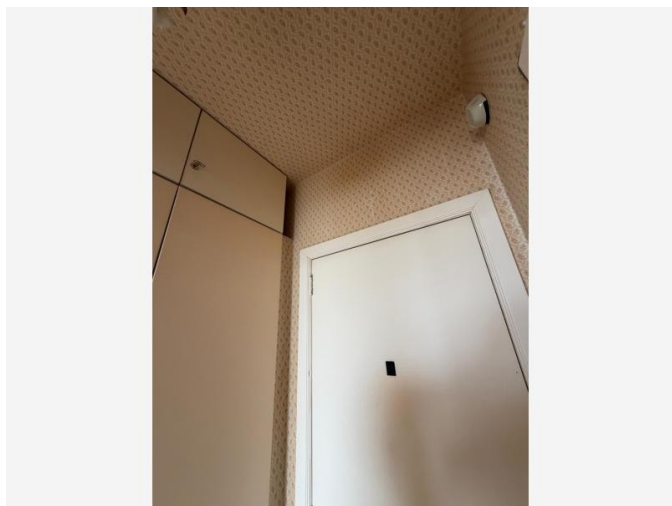
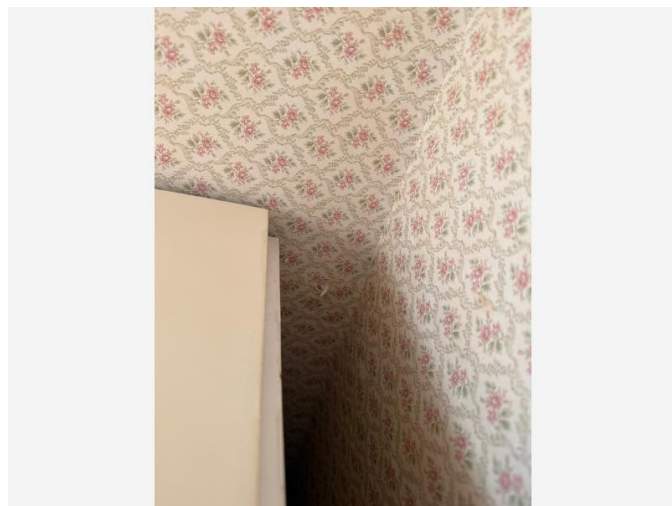
Geen asbest

#	Type	Referentie	Resultaat
2.1	Mengmonster	MM02	Geen asbest

Beschrijving	Pleisterwerk - Plafond
Omgeving	Binnen
Primaire drager	Plafond
Bindmiddel van materiaal	Gips - kalk
Gebondenheid op basis van bindmiddel	Niet-hechtgebonden
Hoeveelheid (oppervlakte - dikte - aantal)	• 30,00 m ² - 0,50 cm - 1 stuk
Totaal volume	0,15 m ³
Identificatiemethode	Een monstername door de asbestdeskundige met laboanalyse door een asbestlabo.
Destructieve handeling voor identificatie	Nee
Opmerking	<p>De hoeveelheid is een schatting.</p> <p>Staalnames in droge- en natte ruimtes.</p> <p>Geen stooklokaal en traphal aanwezig voor extra staalnames.</p> <p>De sierlijst aan het plafond bestaat uit isomo, dit is niet asbestverdacht.</p>

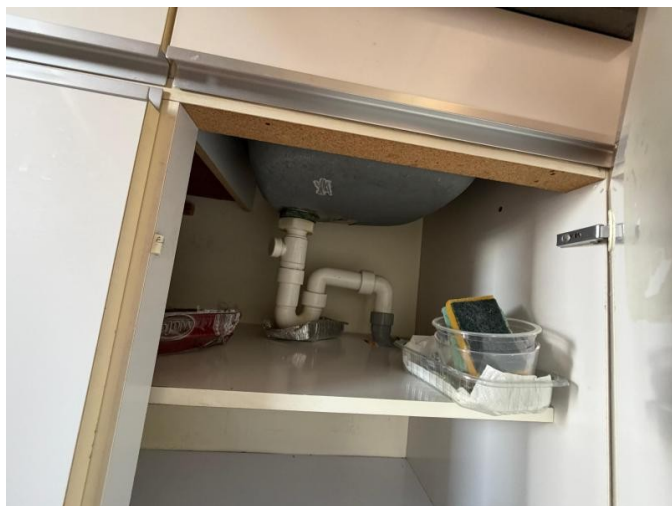
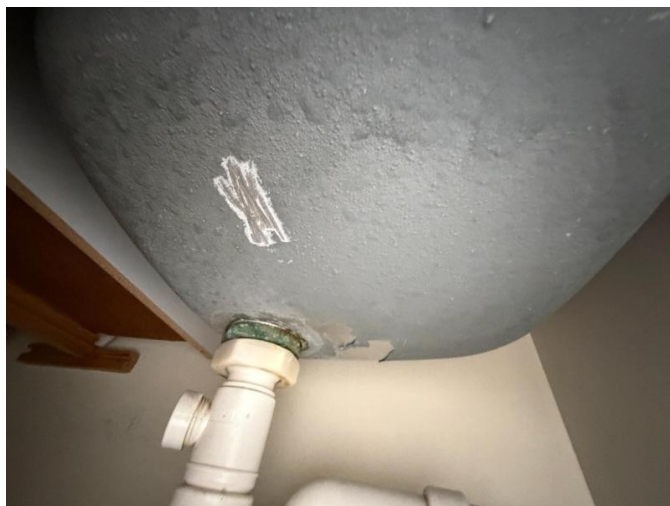
Fiche 3: Coating - Pompbak

Geen asbest

#	Type	Referentie	Resultaat
3.1	Puntmonster	PM03	Geen asbest

Beschrijving	Coating - Pompbak
Omgeving	Binnen
Primaire drager	Sanitaire infrastructuur en uitrusting (toe- en afvoer)
Bindmiddel van materiaal	Coating
Gebondenheid op basis van bindmiddel	Hecht
Hoeveelheid (gewicht - aantal)	<ul style="list-style-type: none">• 0,50 kg - 1 stuk
Totaal gewicht	0,50 kg
Identificatiemethode	Een monstername door de asbestdeskundige met laboanalyse door een asbestlabo.
Destructieve handeling voor identificatie	Nee
Opmerking	De hoeveelheid is een inschatting.

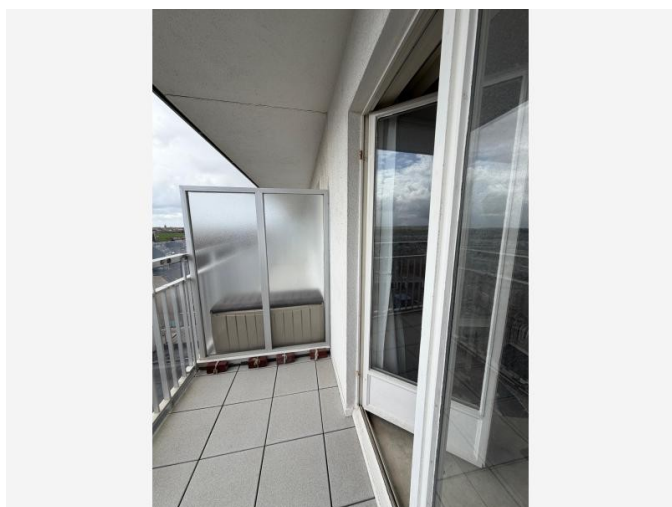
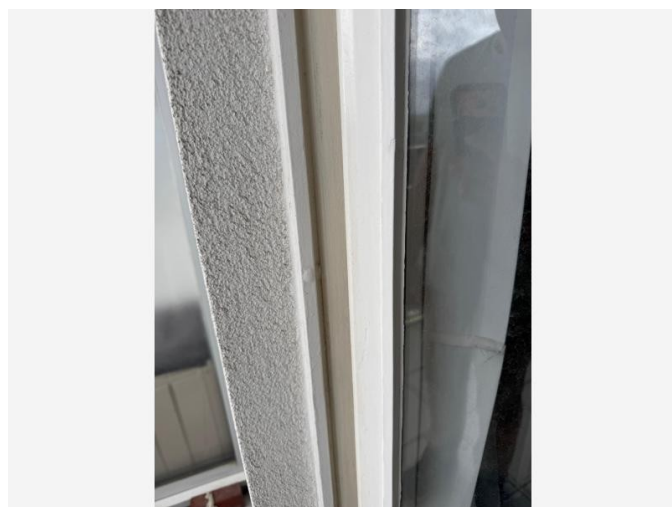
Beschrijving	Notitie	Terug te vinden op plannen
Fiche 4: Mastiek (niet verdacht)	Alle wandopeningen hebben niet-asbestverdachte mastiek.	-
